Bassin houiller du Nord Pas-de-Calais Addendum Zone 4 Galeries des puits 9 et 9 bis, commune d'Oignies

RAPPORT E2013/117DE – 13NPC3307

Date : 10/07/2013

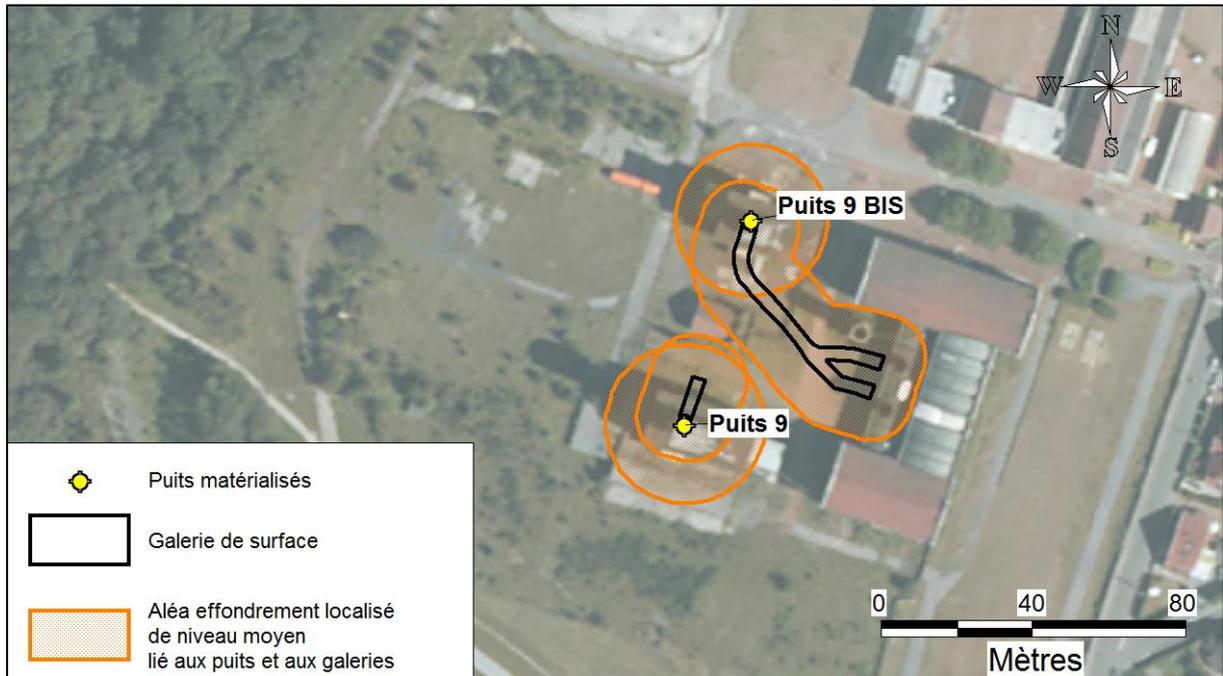
Les galeries de service des puits 9 et 9bis ont été cartographiés en aléa effondrement localisé de niveau moyen résultant d'une prédisposition sensible à très sensible (faible profondeur) et d'une intensité limitée (volume de vide disponible limité).

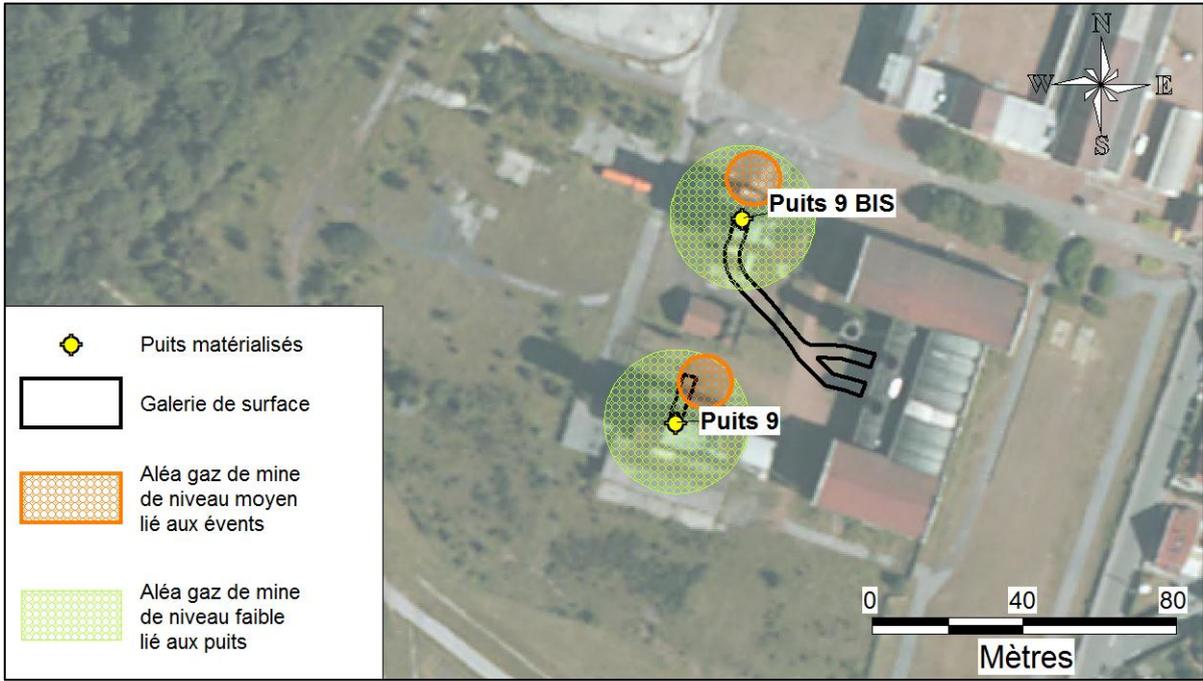
Figure 4 : Cartographie des aléas miniers gaz de mine

Pour la cartographie du gaz de mine, l'intensité a été qualifiée de modérée (concession de Dourges en cours d'ennoyage) et la prédisposition à l'émission accidentelle de gaz liée au débouffrage qualifiée comme étant peu sensible (puits remblayé de traitement non pérenne). L'aléa gaz de mine au niveau des puits est donc de niveau faible. Un aléa de niveau moyen a été retenu au droit des événements.

Aucun aléa gaz de mine n'a été retenu au droit des galeries de service (puits muni d'un événement).

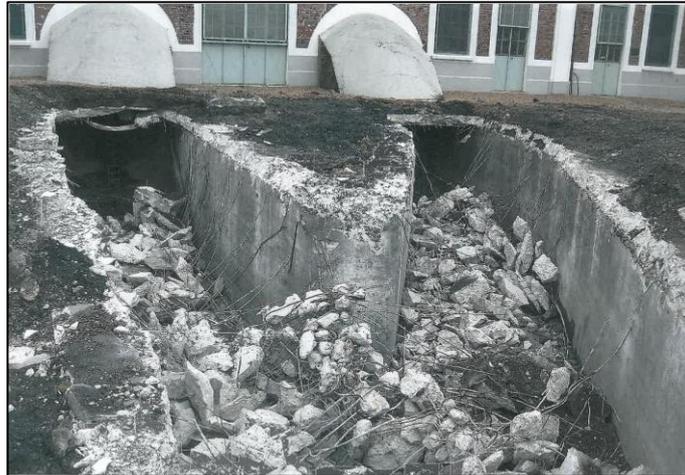
Figure 5 : Comblement par les gravats (galerie 9bis au sud-est) - photographie fournie par la communauté d'agglomération de Hénin-Carvin

En 2013, les galeries de service 9 et 9bis ont été décaissées sur toute leur surface par la communauté d'agglomération de Hénin-Carvin. Les gravats du toit de la galerie ont été réutilisés comme matériaux de comblement. Le vide résiduel a été remblayé par des schistes compactés jusqu'à la surface.

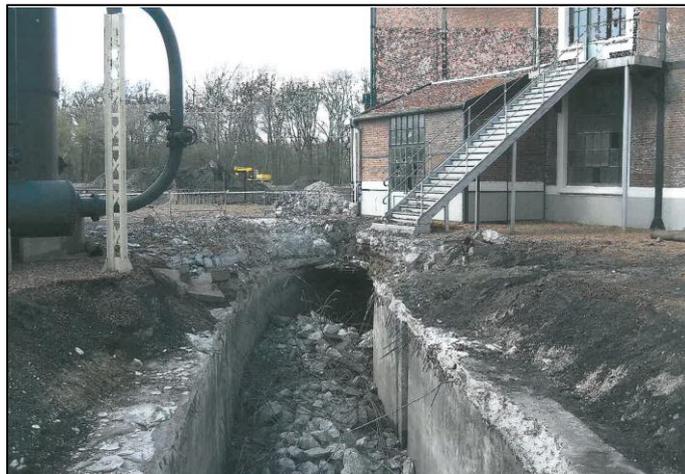
Figure 6 : Comblement par les gravats (galerie 9bis au nord) - photographie fournie par la communauté d'agglomération de Hénin-Carvin

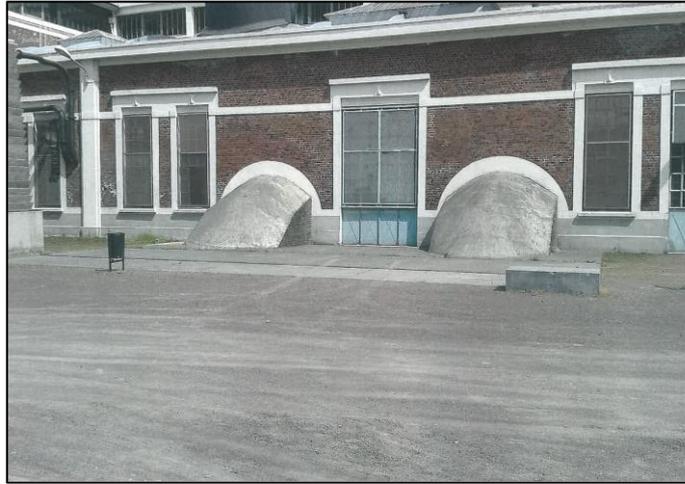
Figure 7 : Etat final après comblement (galerie 9bis au sud-est)

Des injections de béton ont ensuite été réalisées après réalisation d'un muret en parpaings à l'extrémité des galeries [5]. Ces injections sont de 61 m³ pour la galerie 9 [5] et de 1100 m³ pour la galerie 9bis [3].

Les travaux réalisés (comblement des galeries et injection de béton) par la communauté d'agglomération de Hénin-Carvin modifient les aléas miniers de type mouvement de terrain liés à ces galeries.

GEODERIS considère en effet que les travaux réalisés permettent de supprimer l'aléa mouvement de terrain au droit de ces galeries.

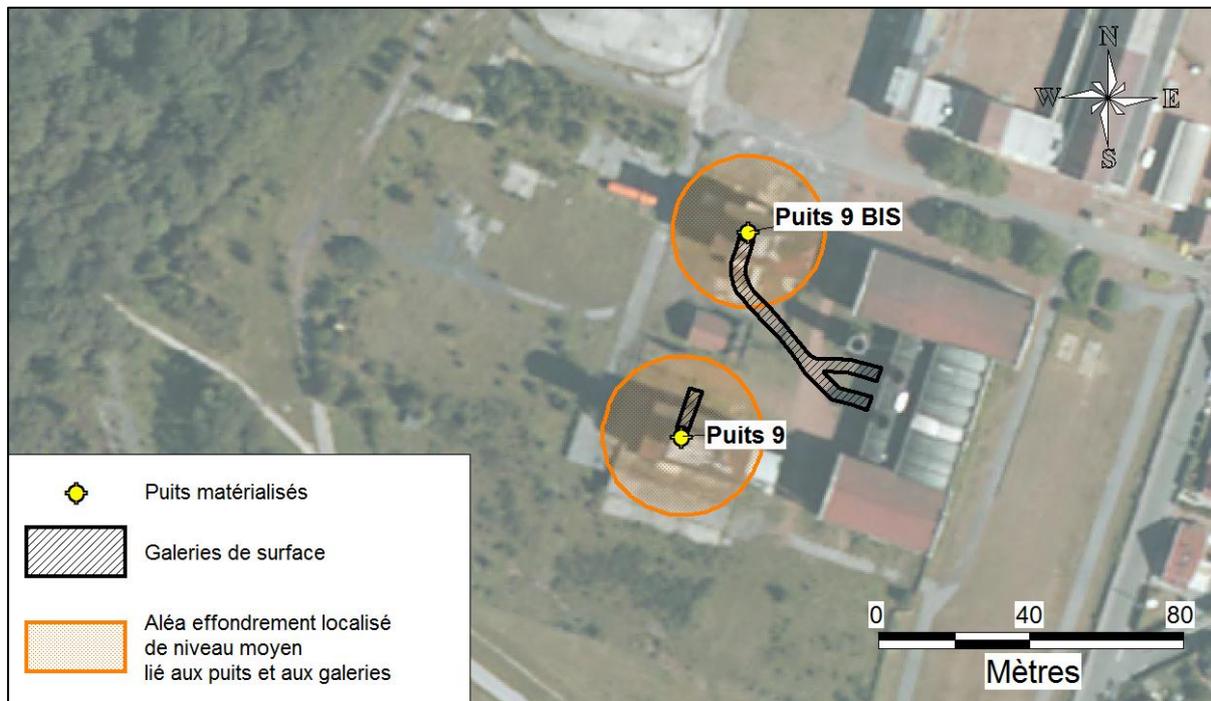
La nouvelle carte d'aléas sur la zone d'étude est présentée à la figure 8. La cartographie de l'aléa gaz de mine est inchangée.

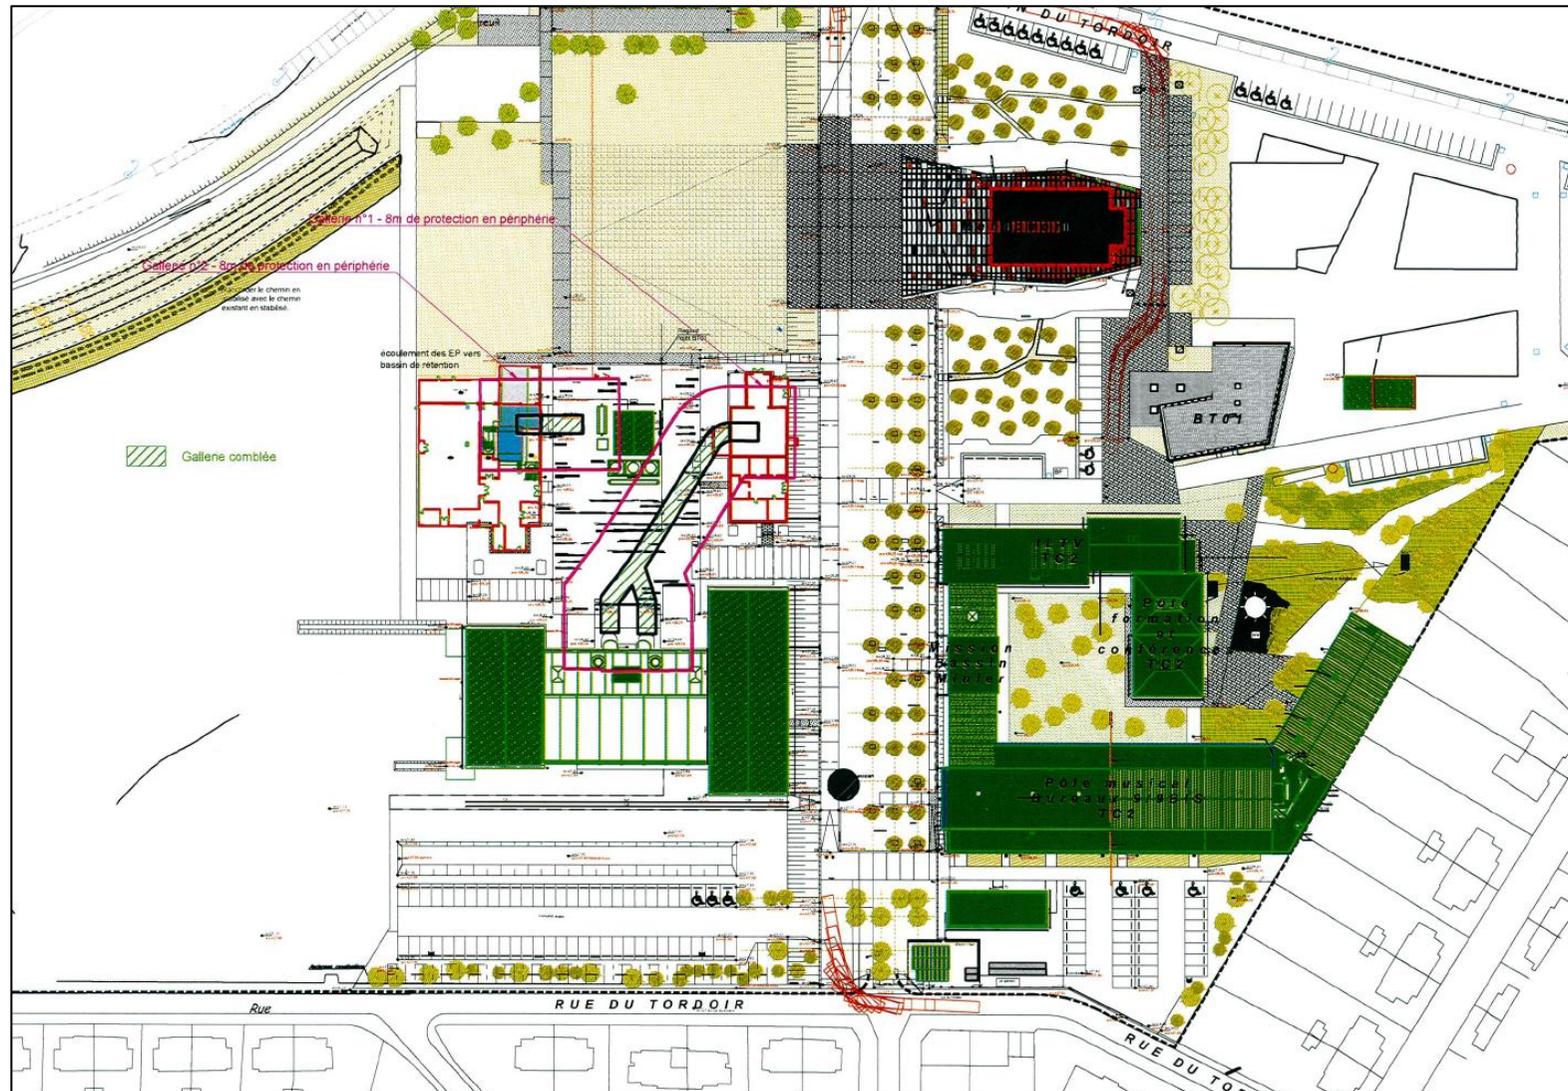
Annexe 3 : Plan du comblement des galeries

Un plan représentant la surface comblée par les galeries a été fourni [6]. Ce plan est présenté en annexe 3.
