## **Bassin houiller du Nord Pas-de-Calais Zone 4 - Commune de Hénin-Beaumont Réexamen des aléas miniers du terril 90**

**RAPPORT E2013/175DE – 13NPC3308**

Date : 29/10/2013

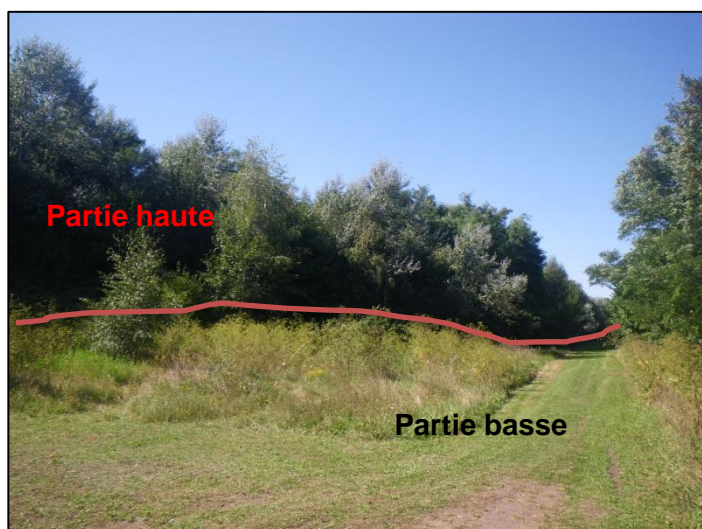
Le terril 90 est plat, il est composé d'une partie haute à l'ouest (du côté du complexe sportif) et d'une partie basse à l'est (du côté des habitations). Seule la partie ouest du terril 90, fortement végétalisée, fait 10 m de hauteur pour une pente inférieure à 15°. La partie basse est aménagée en espace vert à l'est (cf. Figure 2). La présence d'un merlon résiduel fortement végétalisé d'une hauteur variant de 2 m à 5 m est visible en périphérie du site (cf. Figure 3). L'enceinte du terril est entièrement protégée par un grillage ou par un mur béton.

*Figure 2 : Vue du terril 90 vers le nord*

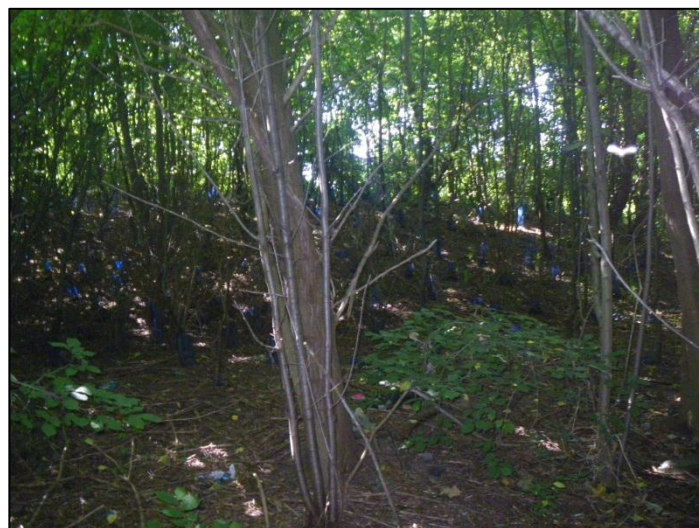
*Figure 3 : Vue du merlon résiduel en périphérie du terril 90*

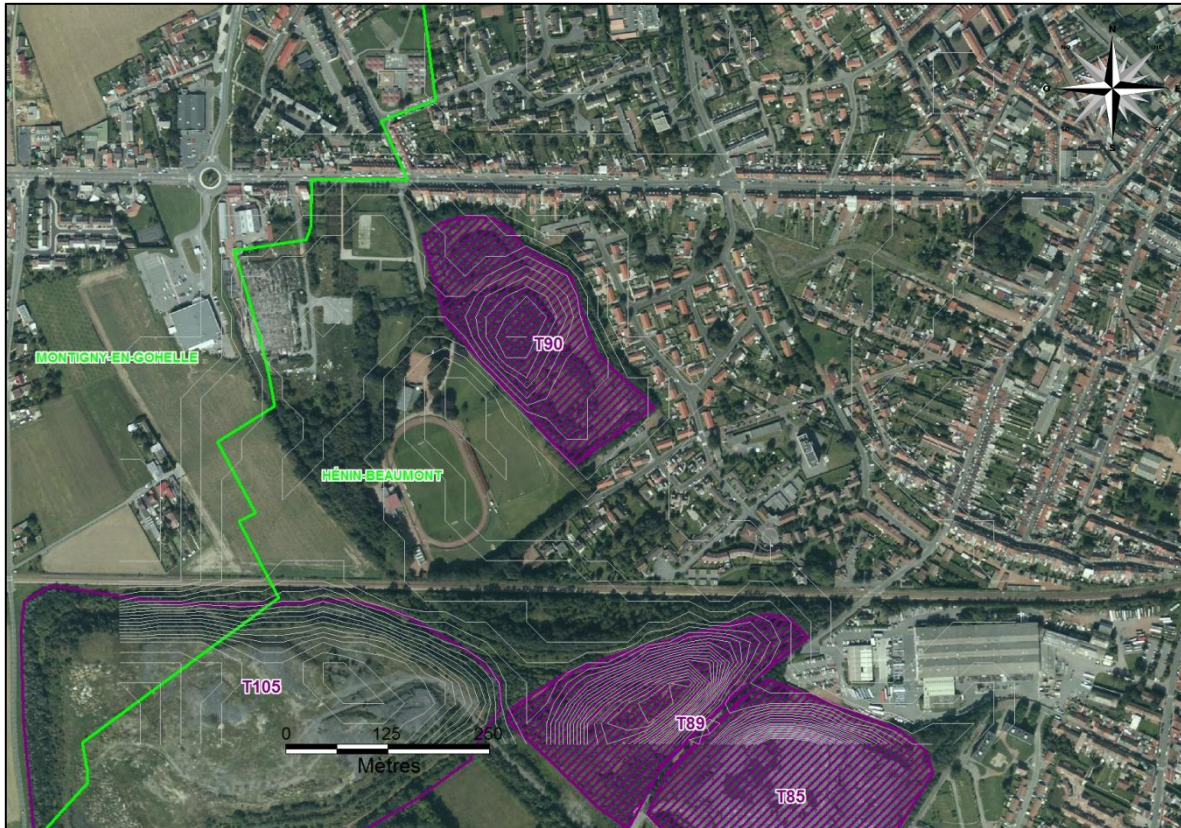
Les relevés au GPS différentiel ont été effectués. L'emprise du terril a été confirmée, également à partir des données du MNT de 2010. Aucune modification de l'emprise du terril n'est apportée.

*Figure 4 : Carte de l'emprise du terril 90 (fond Orthophoto de 2008 et MNT de 2010)*
