**Addendum**  
**Bassin houiller du Nord Pas-de-Calais**  
**Zone 4 - Communes de Billy-Berclau,**  
**Douvrin et Wingles**  
**Révision des aléas miniers du terril 70A**  
**dit « 3/4 Meurchin Ouest »**

**RAPPORT E2014/022DE – 14NPC3302**

Date : 13/02/2014

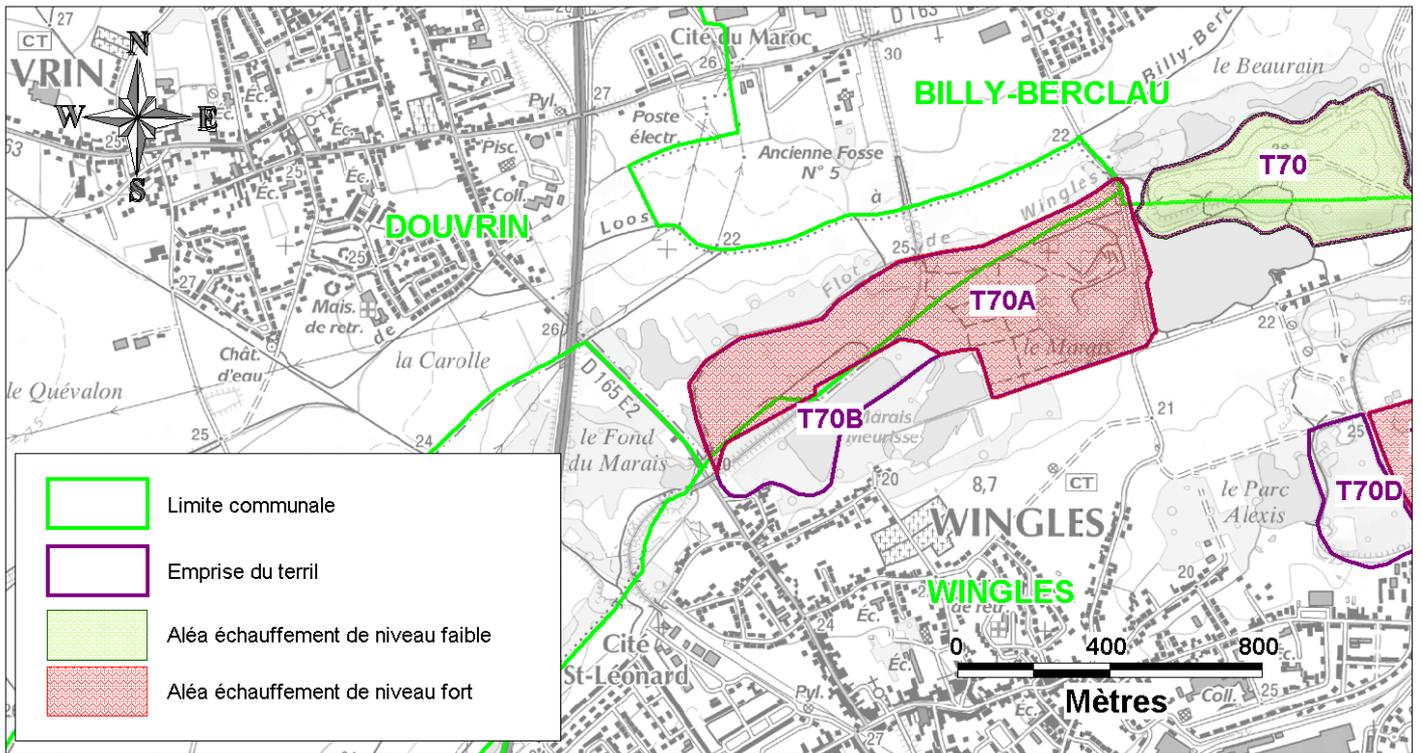
A ce jour, d'après la carte des aléas, le terril 70A dit « 3/4 Meurchin Ouest » présente actuellement un échauffement sur la totalité de son emprise (Figure 2) [1].

Figure 2 : Cartographie des aléas échauffement sur le terril 70A dit « 3/4 Meurchin Ouest »

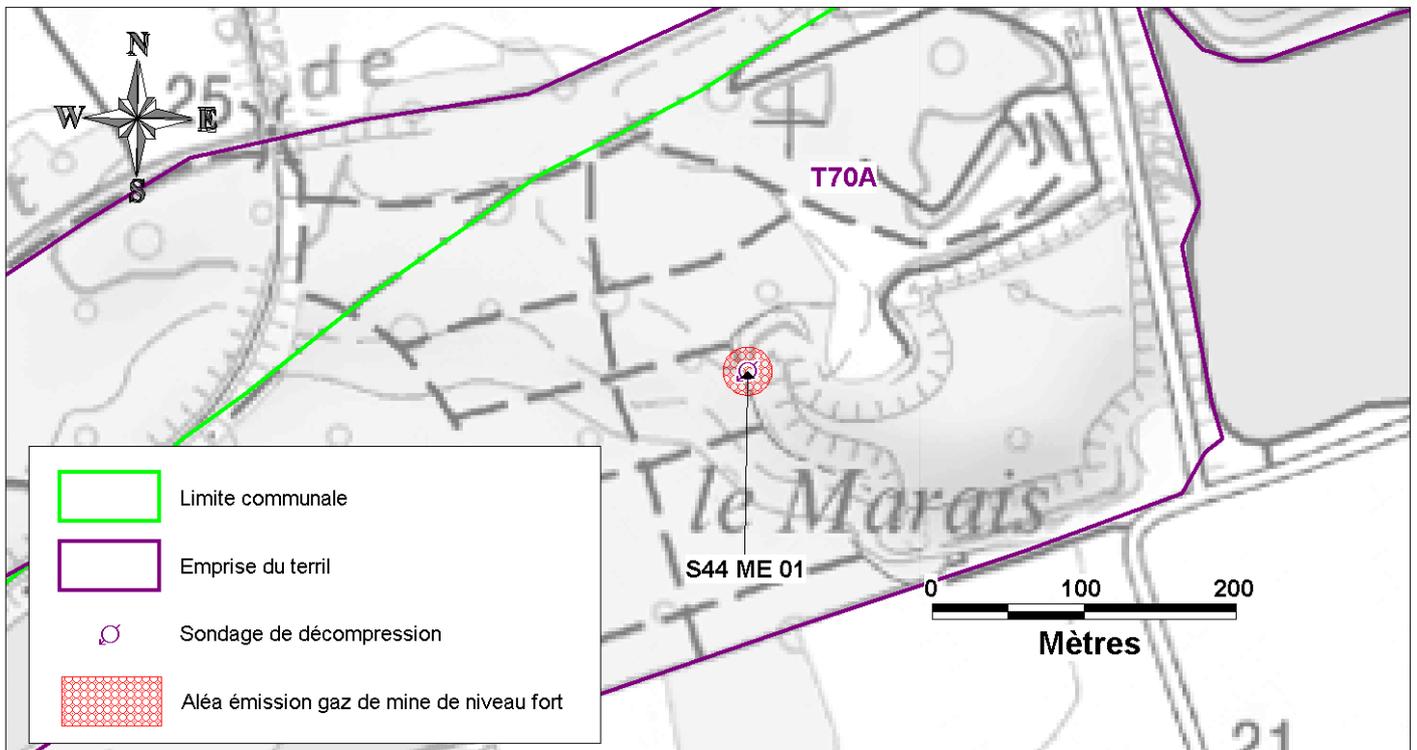
Le terril présente un aléa « émission gaz de mine » de niveau fort au niveau du sondage de décompression (Figure 3) [1].

Figure 3 : Cartographie des aléas émission gaz de mine au niveau du terril 70A dit « 3/4 Meurchin Ouest »

Si l'emprise actuelle du terrain de moto-cross venait à être agrandie, l'aménageur veillera à installer une signalétique adéquate relative au risque accidentel de combustion. On veillera également à respecter l'emprise du sondage de décompression dont le rayon d'aléa « émission gaz de mine » est de 10 mètres.

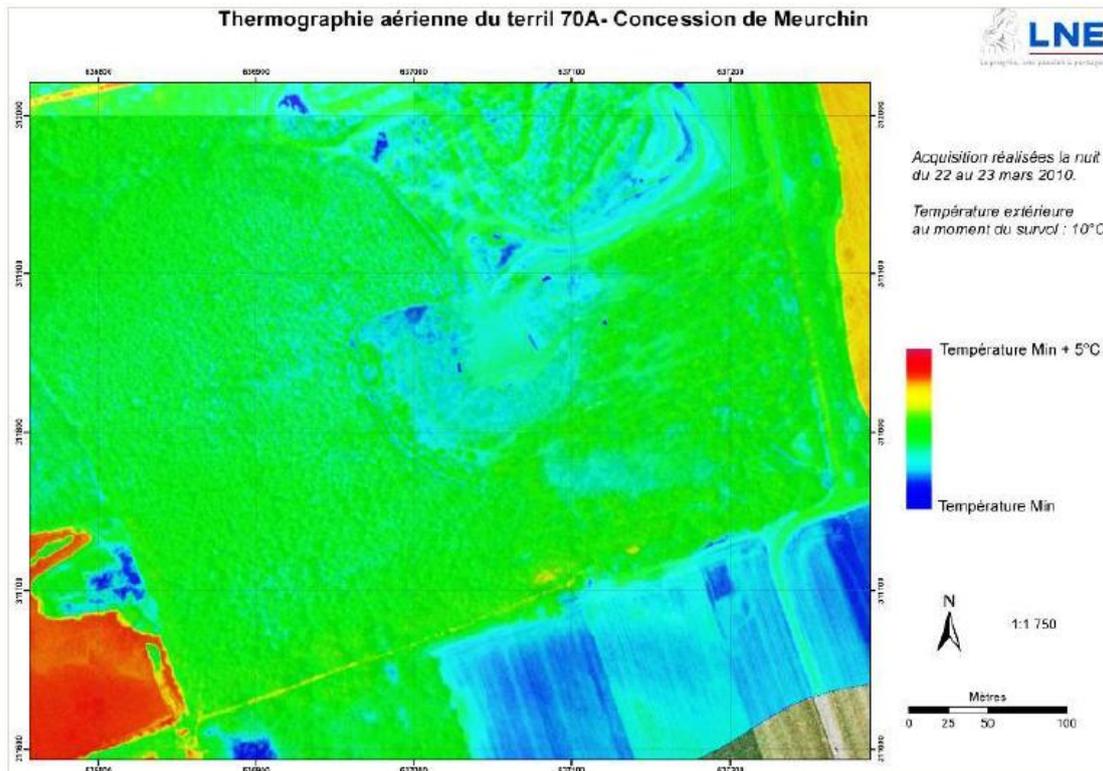
*Figure 4 : Thermogramme LNE du terril T70A (mars 2010)*

Lors de la thermographie aérienne de mars 2010, les images du terril présentaient, selon le LNE, très peu de contrastes thermiques avec une température parfaitement uniforme et inférieure à la température de l'eau de l'étang voisin.

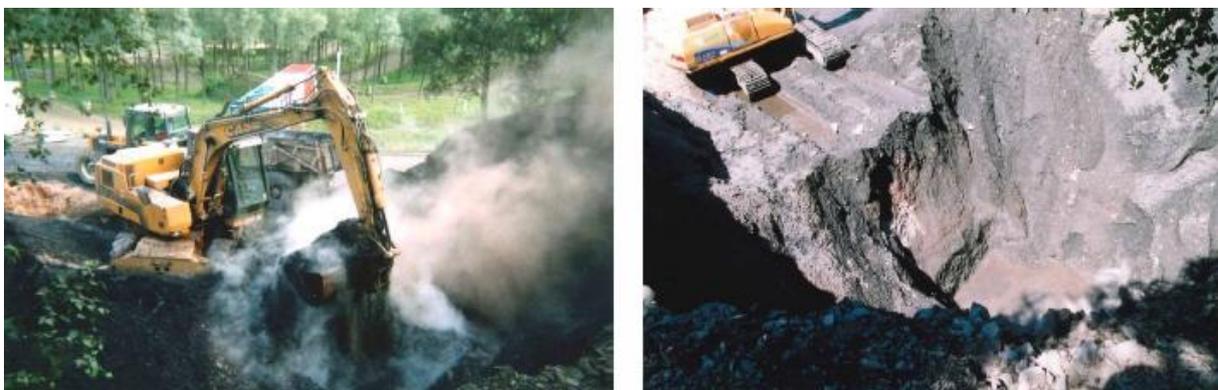
Ce terril n'a pas fait l'objet de combustions anciennes généralisées et n'a pas donné lieu à l'exploitation de schistes rouges. Un petit échauffement serait survenu accidentellement en 2003 (sur le site du moto-cross) et aurait été traité par défournement<sup>1</sup>.

L'analyse thermographique aérienne ne montrait pas de point chaud sur la zone, traitée par défournement en 2003 (Figure 5).

*Figure 5 : Photographies du défournement de la poche chaude et de l'excavation jusqu'à l'assise du terril T70A (2003)*

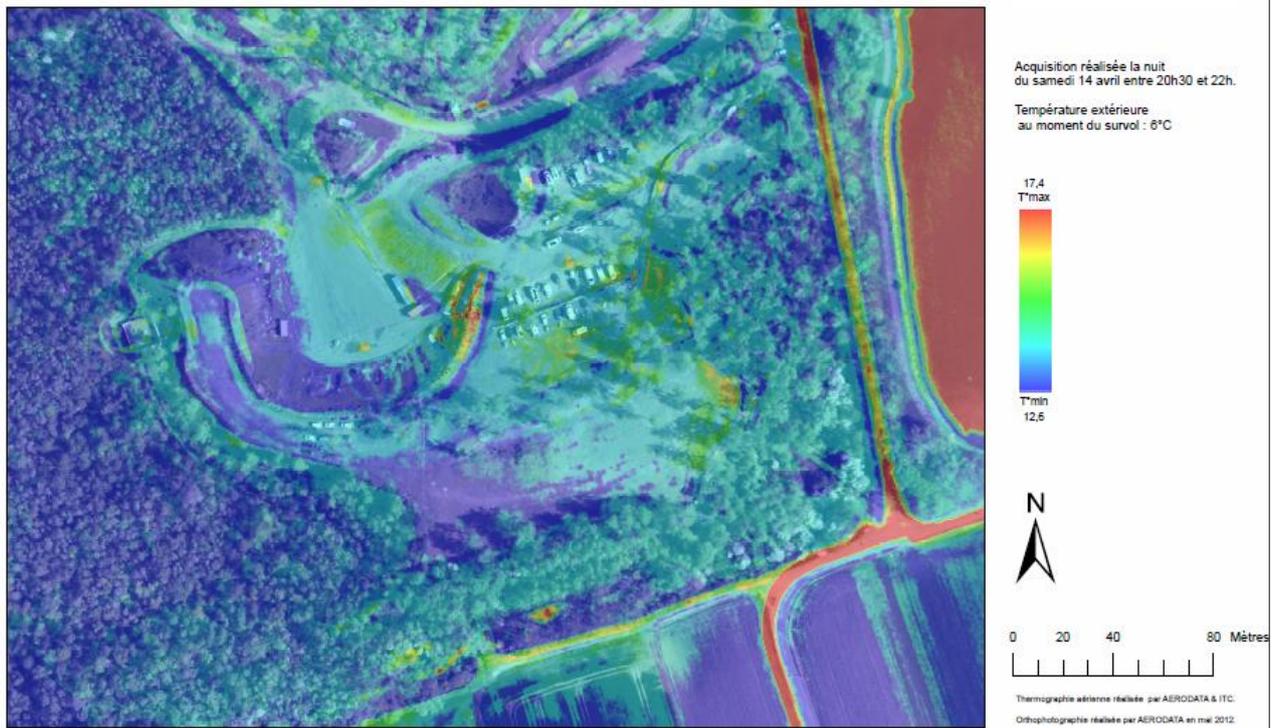
Des analyses thermographiques aéroportées ont été réalisées en 2008, 2010 et 2012. La dernière analyse s'est effectuée sur site le 14 avril 2012 [3]. Cette analyse montre un indice de zone chaude au nord du terril selon un axe nord-sud : l'échauffement y est stable par rapport à l'analyse menée en 2010. Le terril présentait très peu de contrastes thermiques en 2010 (pas de point chaud sur la zone traitée en 2003).

*Figure 6 : Thermographie aérienne du terril 70A prise le 14 avril 2012*

En juillet 2012, suite à la demande de la DREAL, le BRGM-DPSM s'est rendu sur le terril T70A afin de vérifier l'indice de l'interprétation thermique ITC au nord de ce terril [3]. La visite de ce terril n'a pas permis de détecter à sa surface des zones en combustion. Les suspicions de points chauds du terril T70A que présente l'image de la thermographie aérienne de l'année 2012 ne sont pas avérées.

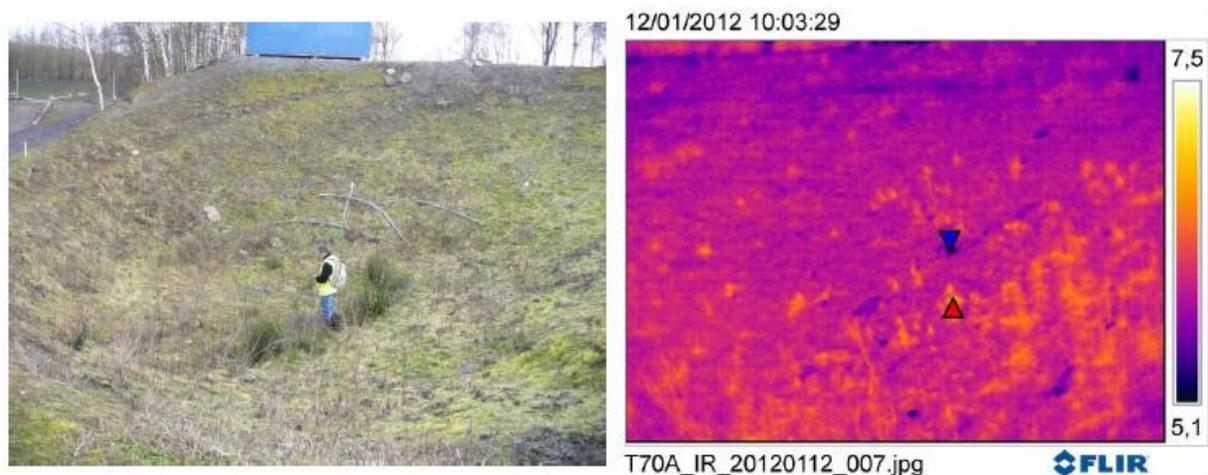
Les températures relevées à l'aide du thermocouple, en surface dans le cratère du défournement, sont de l'ordre de 8°C et correspondent à celles des terrains avoisinants (Figure 7).

*Figure 7 : Investigation dans la zone défournée ; aucun échauffement identifiable*

La partie sud, défournée et suivie par thermographie aérienne depuis 2006, est aujourd'hui complètement refroidie (conclusion de la thermographie pédestre).

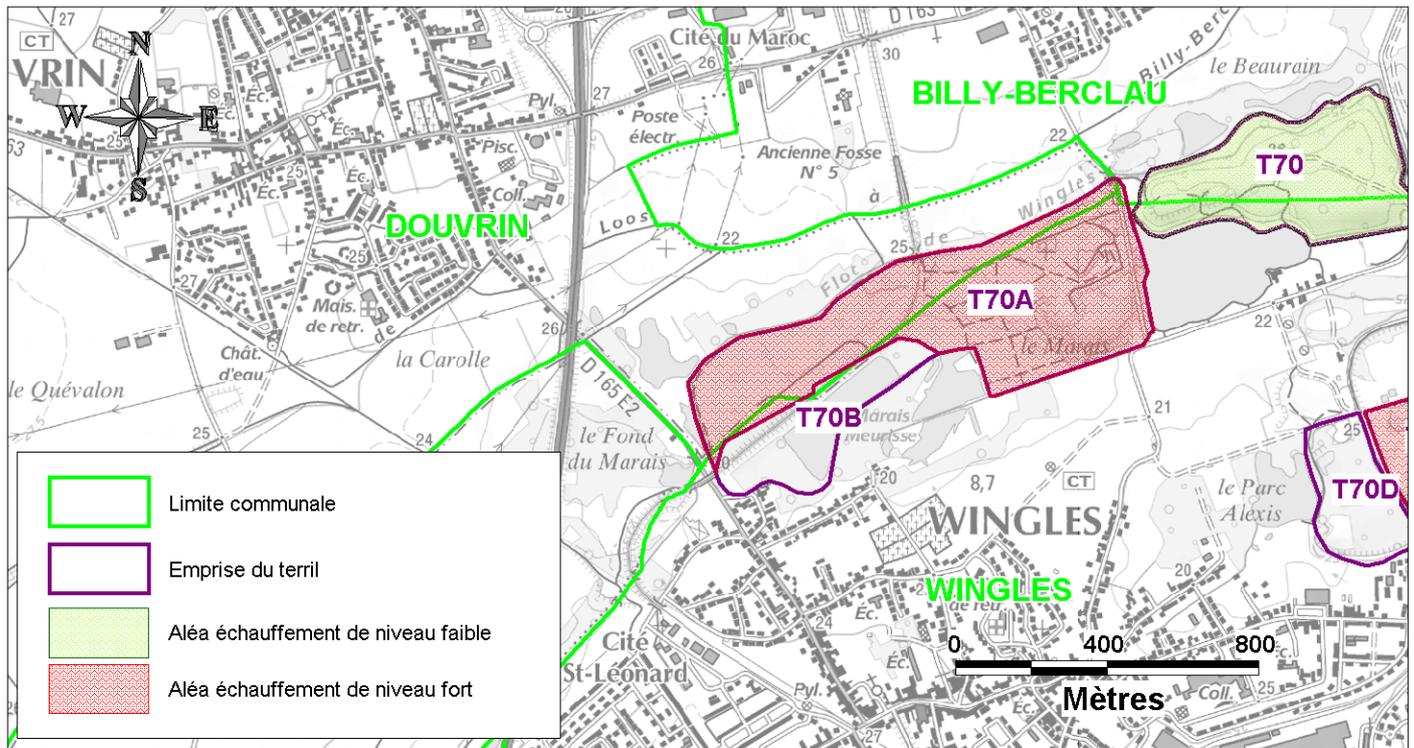
*Figure 8 : Cartographie des aléas d'échauffement sur le terrier 70A dit « 3/4 Meurchin Ouest » avant modification*

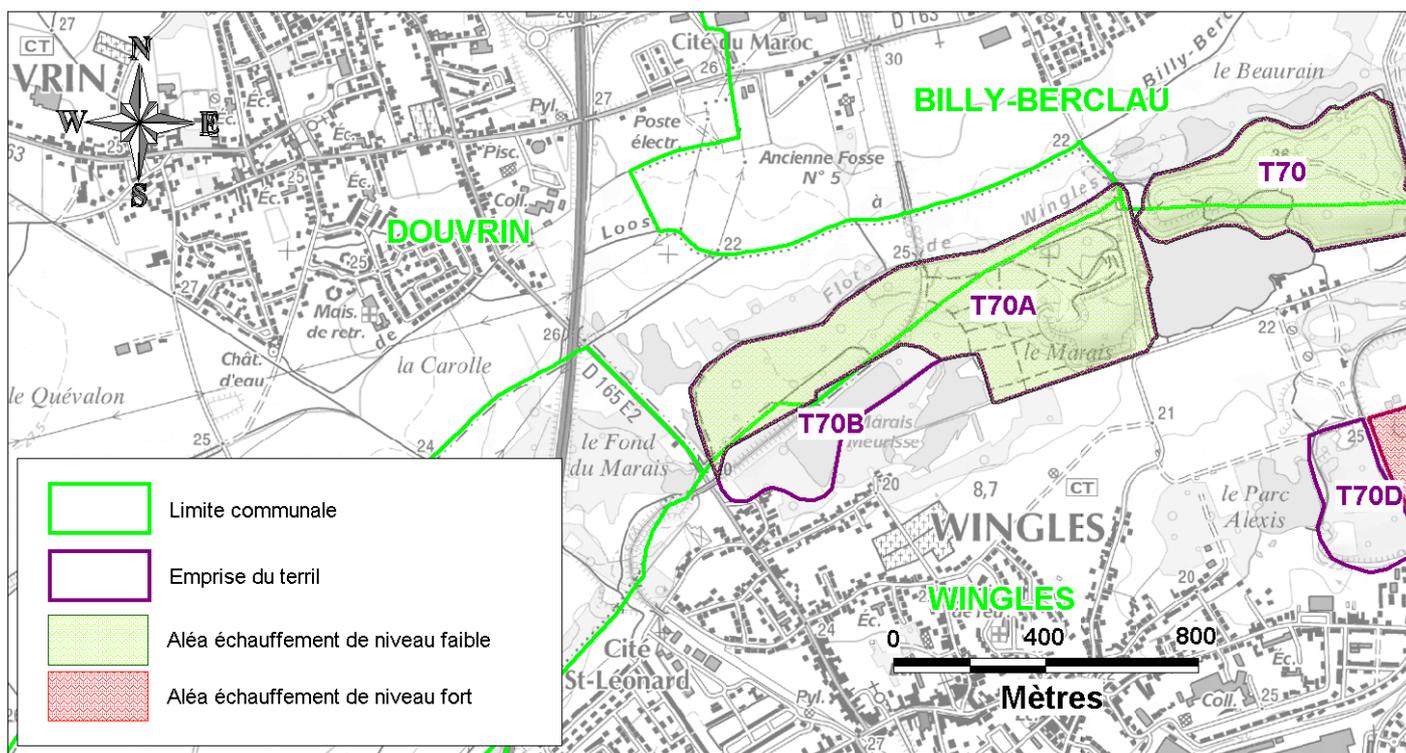
Suite aux nouvelles données acquises via les thermographies aériennes et pédestres, l'aléa échauffement du terril 70A peut être mis à jour, les autres aléas (tassement et glissement superficiel) restant inchangés. Du fait de l'absence de point chaud, la prédisposition à l'échauffement est peu sensible et l'intensité est modérée. L'aléa échauffement est donc de niveau faible.

*Figure 9 : Cartographie des aléas échauffement sur le terrain 70A dit « 3/4 Meurchin Ouest » après modification*
