**Bassin houiller du Nord Pas-de-Calais
Communes de Billy-Montigny,
Hénin-Beaumont et Rouvroy
Révision des aléas miniers
sur les terrils 84 et 101**

RAPPORT E2015/120DE – 15NPC33030

Date : 02/11/2015

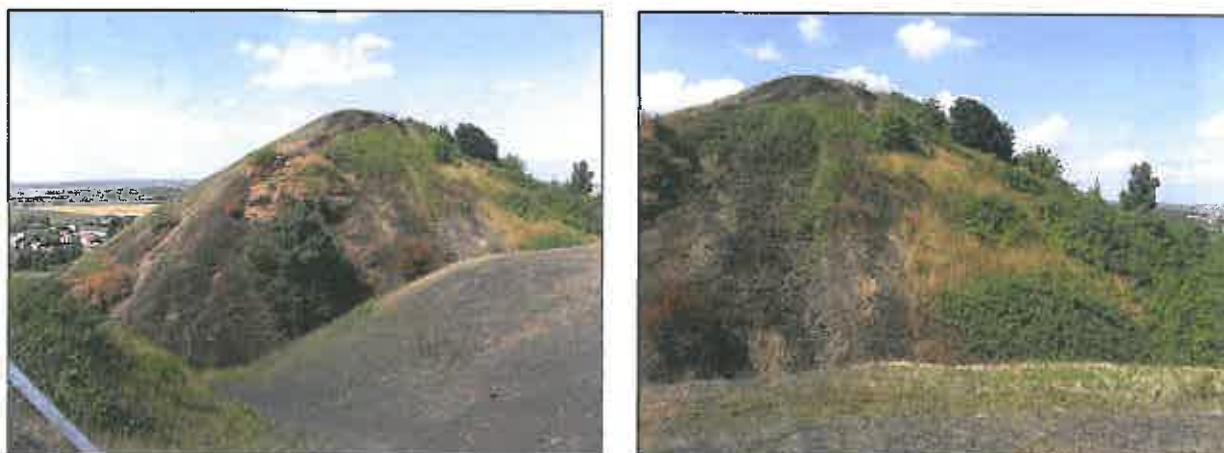
Figure 2 : Photographies du terril 84

Les caractéristiques des terrils restent inchangées (forme, hauteur et pente). La visite réalisée en août 2015 a permis de constater des signes de combustion (échauffement visible, végétation brûlée) sur le terril 84.

Suite à l'inspection de terrain du 4 août 2015, les données acquises sur les terrils 84 et 101 permettent de reconsidérer l'aléa échauffement. Etant donné les signes de combustion relevés sur le terrain, le terril 84 peut être cartographié en aléa échauffement de niveau fort. L'analyse par thermographie aérienne confirme l'aléa échauffement de niveau fort du terril 101.

GEODERIS préconise un suivi par thermographie aérienne sur les terrils 84 et 101 avec une fréquence de 2 ans.

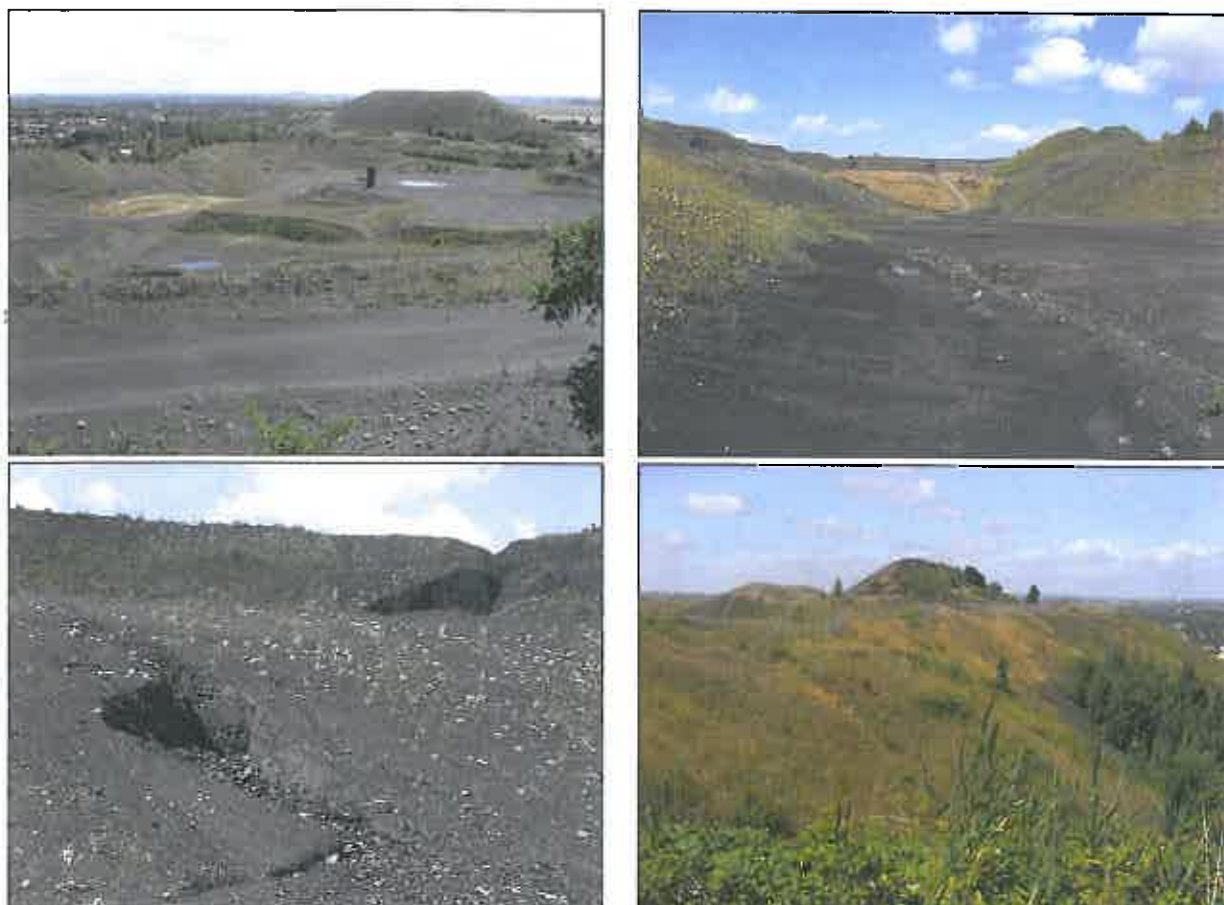
Figure 3 : Photographies du terril 101

Aucun signe de combustion évidente n'a été relevé sur le terril 101.

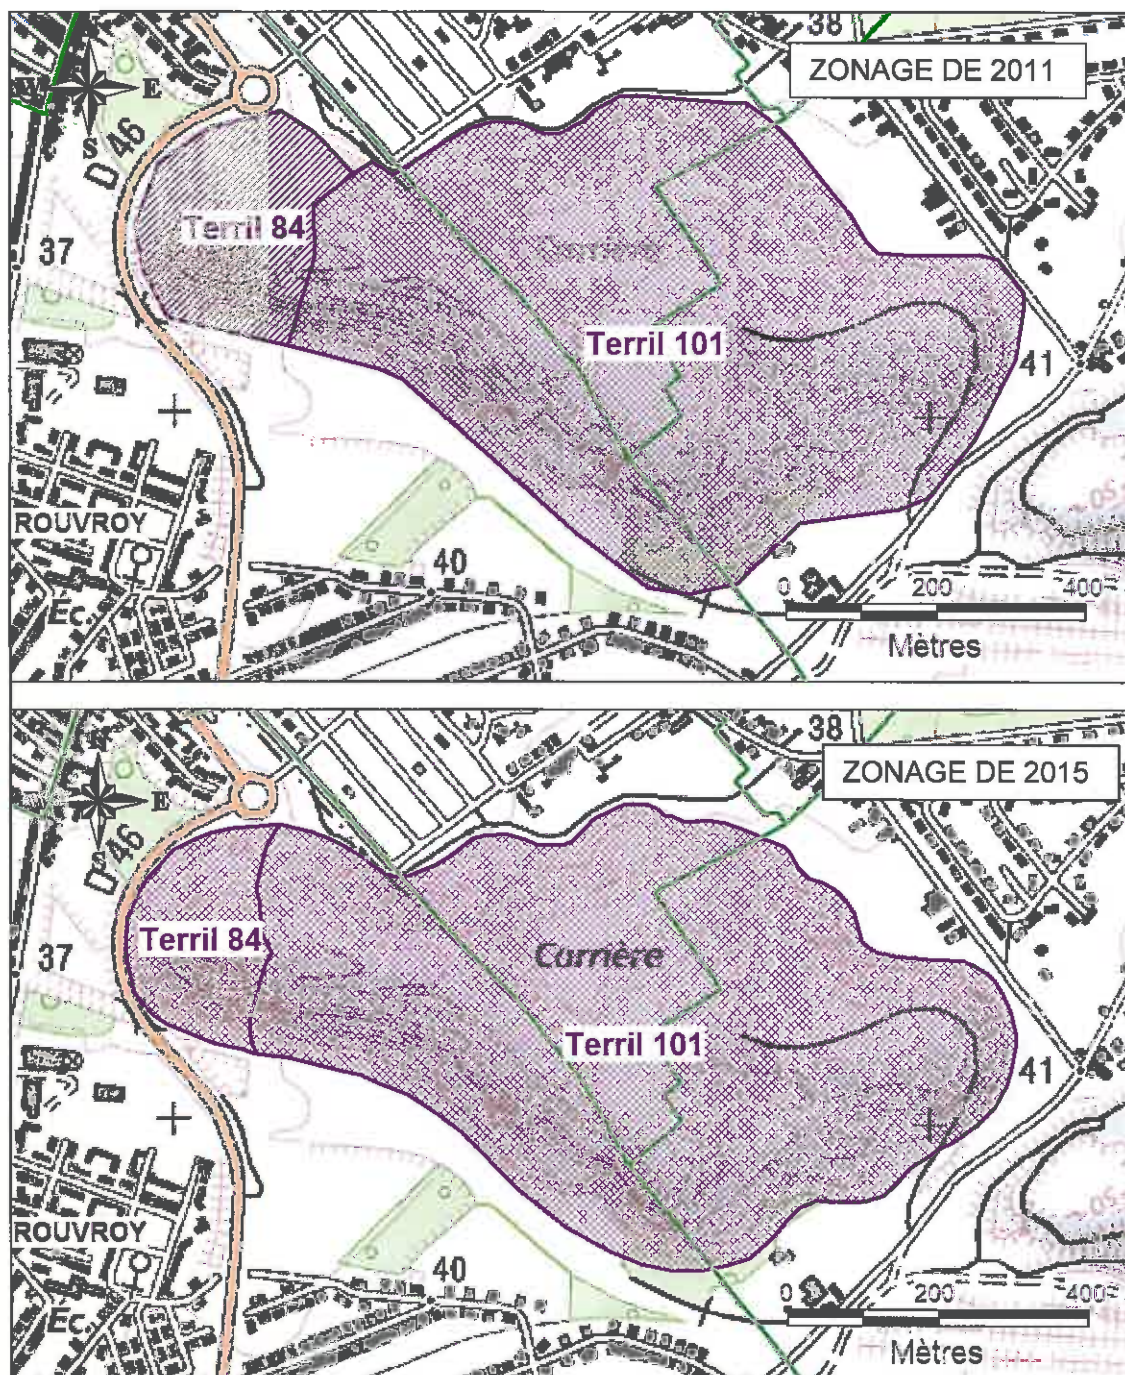
Figure 4 : Cartographie de l'emprise des terrils (Scan 25)

Les emprises des terrils ont été modifiées à partir des observations de terrain et du Modèle Numérique de Terrain (MNT).

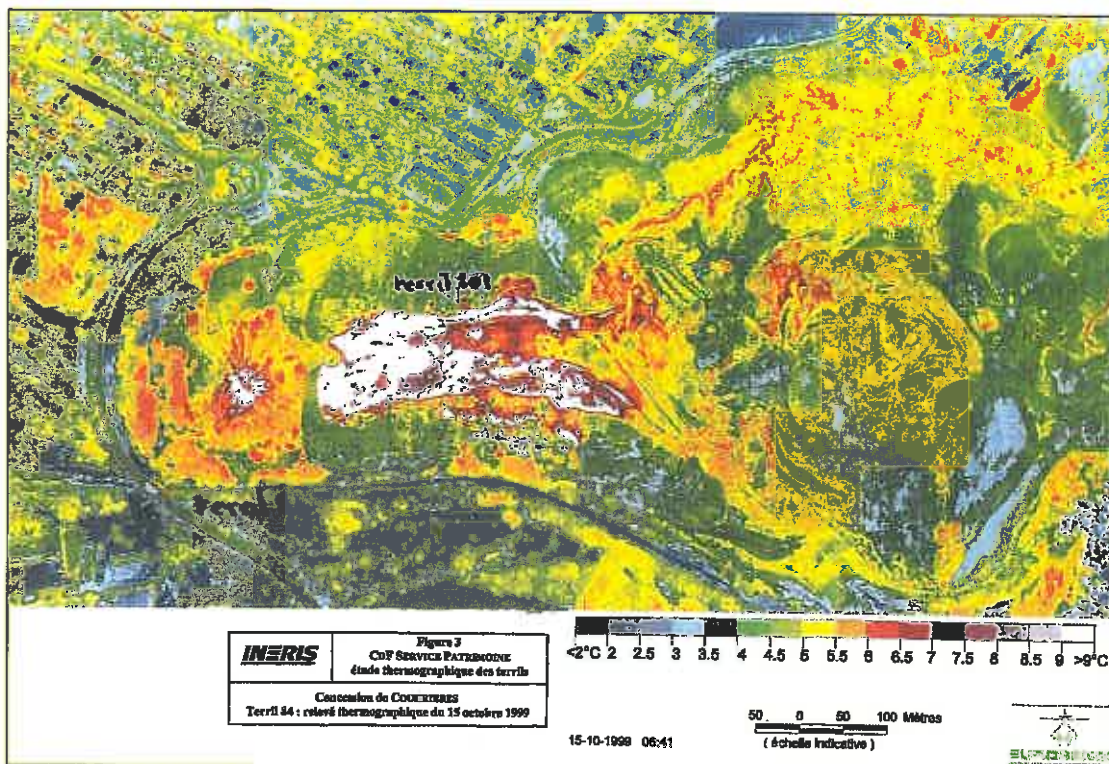
Figure 5 : Relevé thermographique des terrils 84 et 101 en 1999

Le terril 84 a fait l'objet d'un diagnostic thermique le 29 avril 1994 et le 15 octobre 1999 [2]. La comparaison des deux relevés thermiques a permis de constater que la combustion du terril n'avait pas évolué de manière significative en 6 ans. Aucun indice d'instabilité n'a été observé sur les flancs de ce dépôt en 1994 et en 1999.

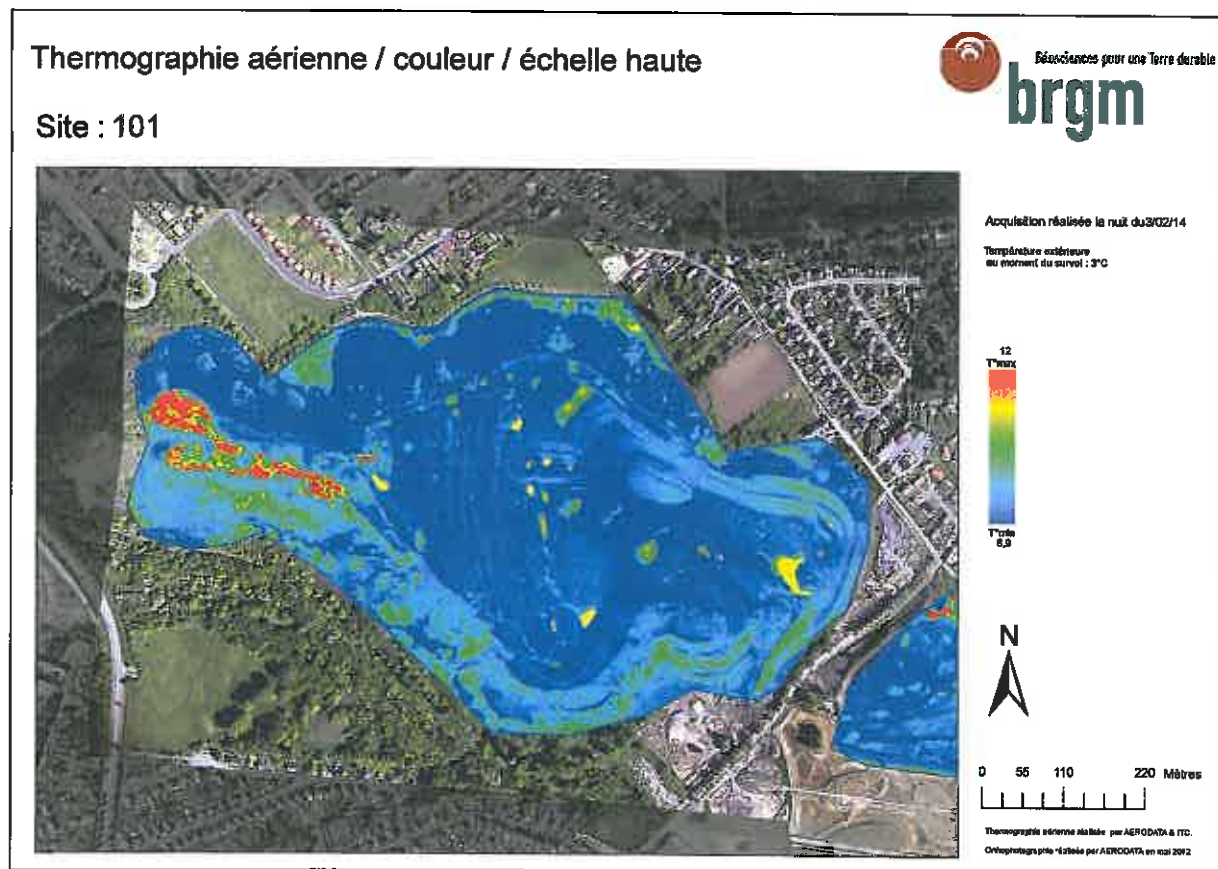
Figure 6 : Carte de thermographie aérienne du terril 101

Les dernières acquisitions par thermographie aérienne sur le terril 101 ont été réalisées dans la nuit du 3 février 2014. Des signes d'échauffement sont visibles sur la partie ouest en contact avec le terril 84 (partie clôturée déjà mise en évidence en 1999).

Les données acquises lors de la visite de terrain du 4 août 2015 permettent de reconsidérer l'aléa échauffement du terril 84. Entre 1994 et 2014, la zone de combustion n'a que très peu évolué au niveau du terril 101. Cette propagation semble relativement lente (faible évolution en 20 ans). La durée de combustion des terrils est difficile à estimer mais peut durer plusieurs décennies.

Etant donné la configuration du terril 101 et les matériaux le constituant, on ne peut exclure une propagation de la zone de combustion vers la partie est du terril.
