**Avis sur l'état du puits des Tertres
Révision des aléas miniers associés et
propositions de mise en sécurité suite aux
travaux de reconnaissance du BRGM-DPSM
du 24 mai 2018
Commune de Hasnon (59)
Réponse complémentaire à la demande DREAL
Hauts-de-France n°2018-0207-2_Q-638 du
7 février 2018**

RAPPORT E2018/070DE PROJET – 18NPC35010

Date : 25/07/2018

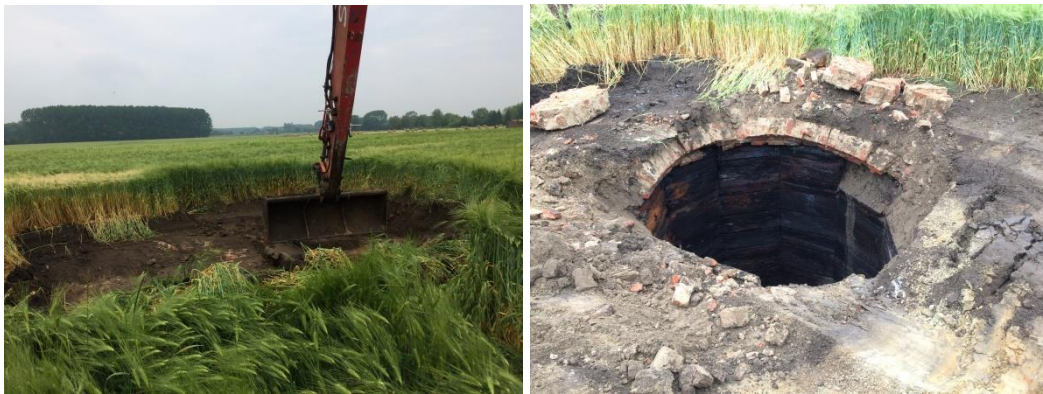
La voûte maçonnée en briques pleines et d'une épaisseur d'environ 25 à 30 cm était située en tête de puits, à moins d'un mètre de profondeur sous la terre végétale. Elle a été mise à nu, puis déconstruite pour dégager le puits (Figure 2). Lors de cette opération, la chute de quelques produits de démolition (terres et blocs) dans la colonne du puits n'a pu être évitée.

Figure 2 - Voûte maçonnée mise à nu en tête de puits (à gauche), puis déconstruite (à droite)

La voûte maçonnée du puits des Tertres était, avant sa démolition, en bon état et conforme au descriptif de ce type d'ouvrage d'obturation en tête de puits en usage dans le bassin houiller du NPC à l'époque de sa confection par CdF (1851).

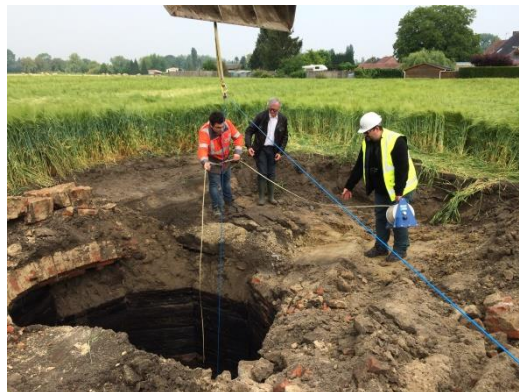
Préalablement à la démolition de la voûte, le DPSM a procédé à des mesures de gaz qui n'ont pas révélé la présence de méthane en sortie de puits. GEODERIS a quant à lui procédé à une mesure du niveau d'eau dans le puits au moyen d'une sonde piézométrique de contact (Figure 3). Les mesures de profondeur vidéo et piézométriques sont entachées d'une incertitude de l'ordre du mètre, compte tenu des conditions de mesure (suspension au bras mobile de la pelle).

Figure 3 - Mesure de niveau d'eau

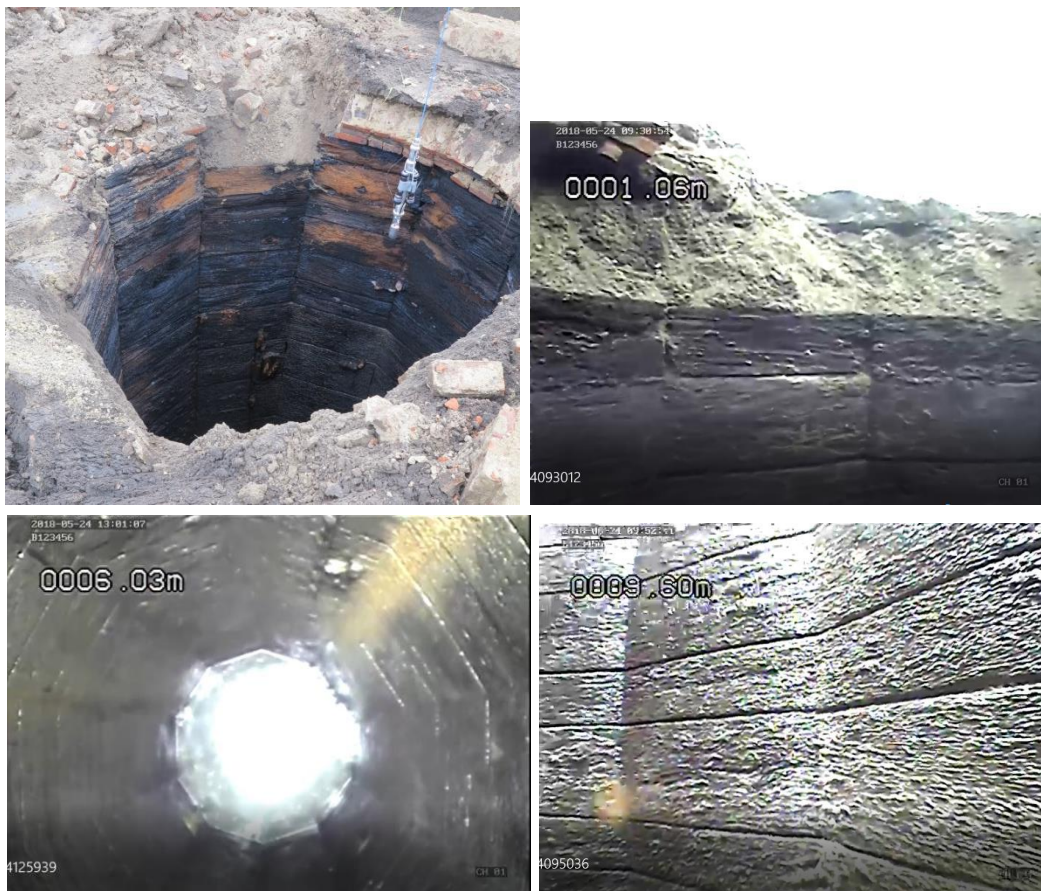
- Le diamètre mesuré du puits est de 3,40 m, conforme aux dimensions attendues ;
- Le puits est ennoyé jusqu'à une profondeur d'environ 13,5 m par rapport au terrain naturel ;

- Le cuvelage visible en tête de puits est en bois. Il est constitué d'éléments bien jointifs lui donnant une forme décagonale. L'ensemble est en bon état. Le dernier mètre (surface) montre quelques éléments de parements de bois légèrement dégradés. Le cuvelage est saturé en eau. Des gouttes d'eau s'écoulent en permanence et deux ou trois points de suintement sont visibles, notamment au niveau de 2 jointures, entre ~4 m et ~7 m de profondeur, où des trainées ocre imprégnant le parement de bois témoignent d'un écoulement d'eaux chargées ;

- Sous le niveau d'eau, la présence et la nature du cuvelage ne sont pas identifiables, l'opacité de l'eau empêchant toute visibilité ;
- Aucun cuvelage en fonte n'est visible en tête de puits. Le retrait de la trousse supérieure du cuvelage en fonte décrite dans la DADT semble ainsi confirmé ;

- Le fond du puits n'a pas été atteint. La profondeur investiguée par caméra vidéo se limite à un maximum d'environ 25 m, niveau qui n'a pas pu être dépassé, malgré des tentatives réitérées en plusieurs axes, en raison d'obstacles infranchissables accumulés entre 19 m et 25 m de profondeur ;

Figure 4 - Cuvelage en bois en partie haute : bon état général, forme décagonale, éléments jointifs, suintements et trainée ocre d'écoulement d'eaux chargées. (Photos UTAM Est)

Comme décrit également dans la DADT, le puits ne comporte pas de cuvelage en fonte en son sommet. En revanche, un cuvelage en bois en bon état est toujours présent, au-moins en partie haute hors d'eau du puits et vraisemblablement en dessous.

Le puits est ennoyé jusqu'à environ 13,5 m de la surface, soit à la cote approximative de 4,5 m NGF (TN à 18 m NGF). Le fait que de l'eau puisse franchir la barrière du cuvelage à partir de ~4 m de profondeur estimée :

- D'obturer le puits pour s'affranchir du risque corporel ;
- De mettre en place un suivi de la tête de puits et de l'état de son cuvelage.

À l'image de nombreux puits du bassin houiller dans cette situation, une fermeture par dalle en tête de puits, assortie d'un suivi périodique de l'état de la dalle et du cuvelage, devraient suffire. Ce dispositif est adapté pour traiter efficacement le risque corporel.

En préalable des travaux, il pourrait être utile de s'assurer de la nature des obstacles situés à 25 m de profondeur. Le cas échéant, un complément de remblayage au sommet du puits permettrait un fretage du cuvelage et augmenterait significativement sa durée de vie.

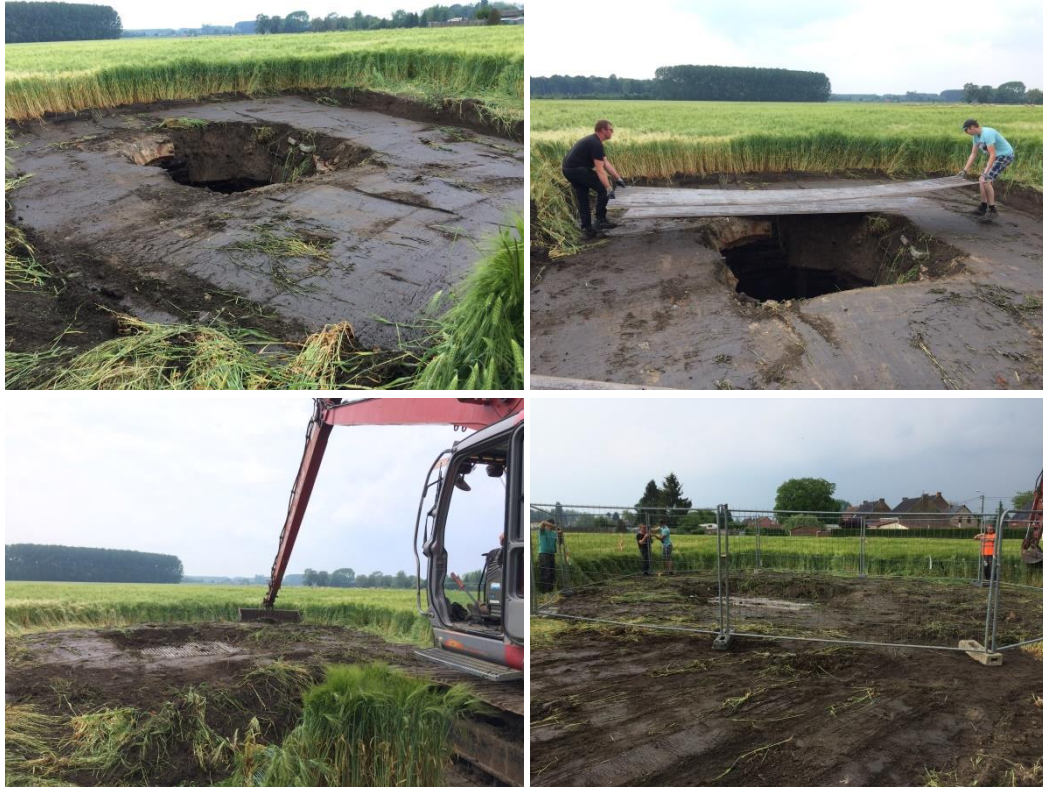
À l'issue des travaux de reconnaissance, des mesures provisoires de sécurité ont été prises en attendant les travaux de traitement proprement dits. Ces mesures ont consisté en (Figure 5) :

- Terrassement des abords du puits
- Pose de plaques de taule ondulée pour obturer l'orifice du puits avec stabilisation par apport de terres végétales
- Mise en place de barrières Heras à quelques mètres du bord, autour du puits.

Figure 5 - Mesures de sécurité publique prises aux abords du puits (Photos UTAM Est).

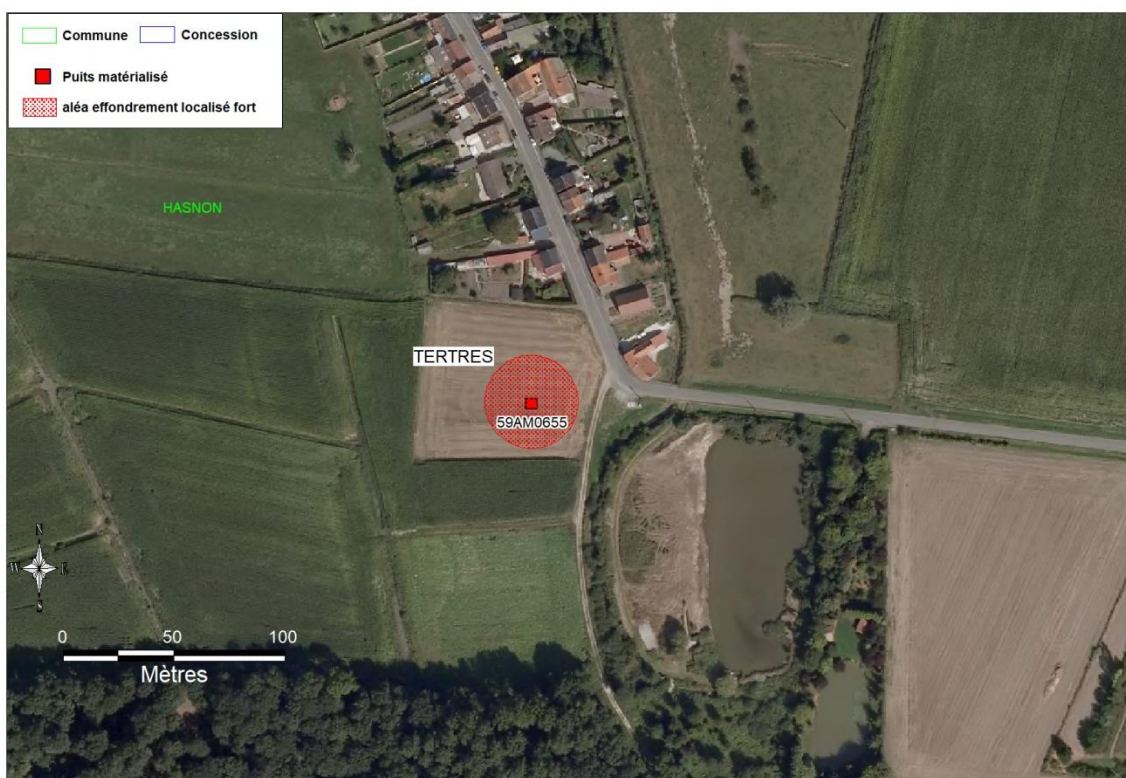
Figure 6 - Aléas miniers liés au puits des Tertres. Commune de Hasnon (59)

L'aléa effondrement localisé de tête de puits résultant passe ainsi de moyen à **fort**, avec un **rayon de 18 m** intégrant l'incertitude de positionnement.

Une intensité limitée avait été retenue pour l'aléa émanation de gaz par la colonne du puits. Elle peut désormais être considérée comme nulle. **L'aléa d'émanation de gaz de mine (59AM0873)** associé à ce puits est ainsi **supprimé**. Les mesures réalisées par le DPSM en tête de puits lors de l'intervention du 24 mai 2018 n'ont montré aucune présence de méthane.
