PATHOLOGIE DE LA VENTILATION DANS LES HABITATIONS NEUVES ⁽¹⁾

(1) Document établi à partir de l'analyse des contrôles de la réglementation de la construction effectués en Languedoc-Roussillon sur la période 2006 et 2007 soit 41 opérations représentant 2713 logements.

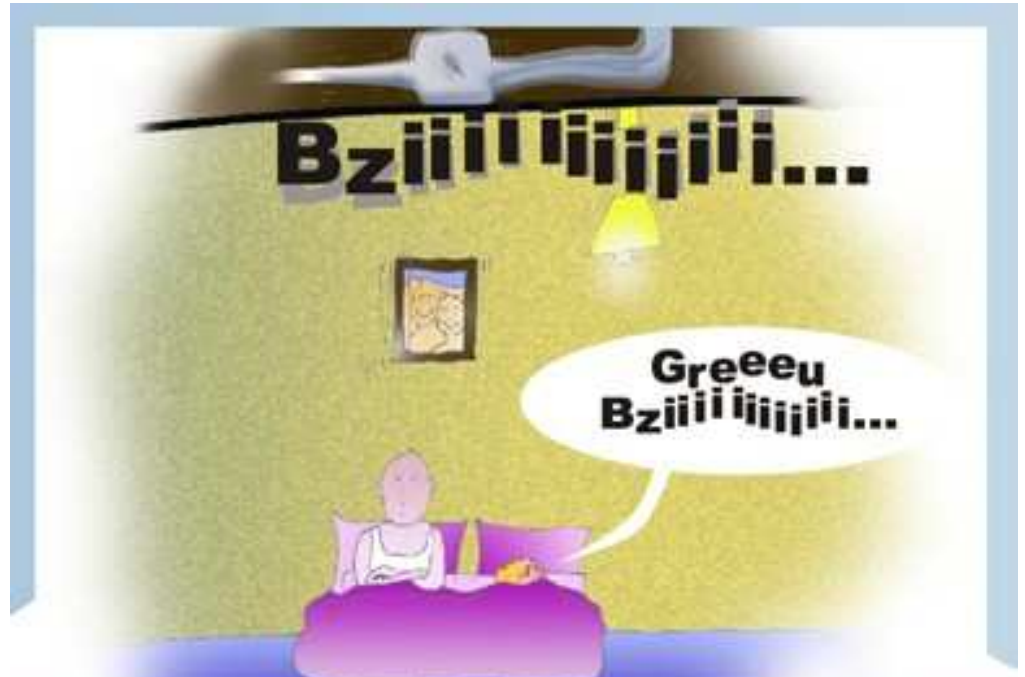
**des
nuisances
sonores...**

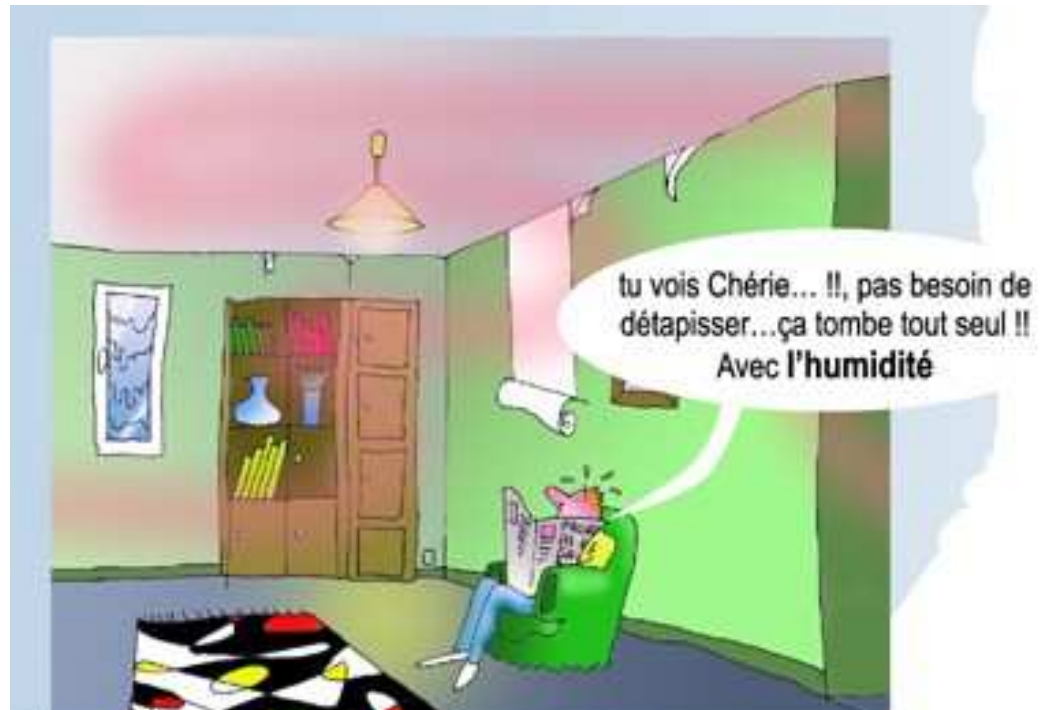
de l'humidité...

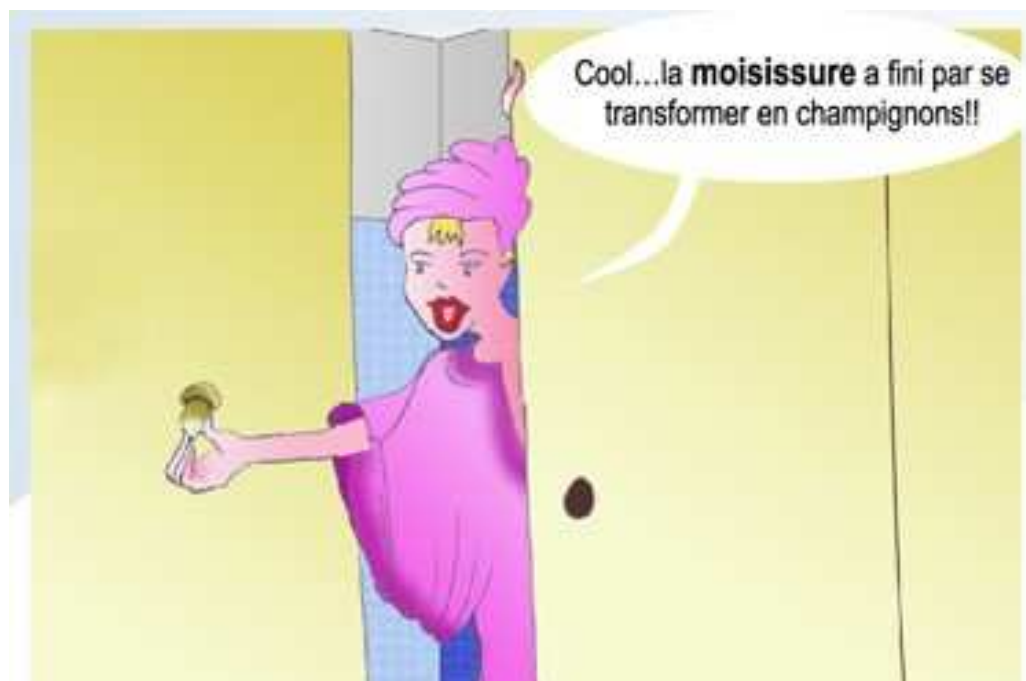
**apparition de
moisissures...**

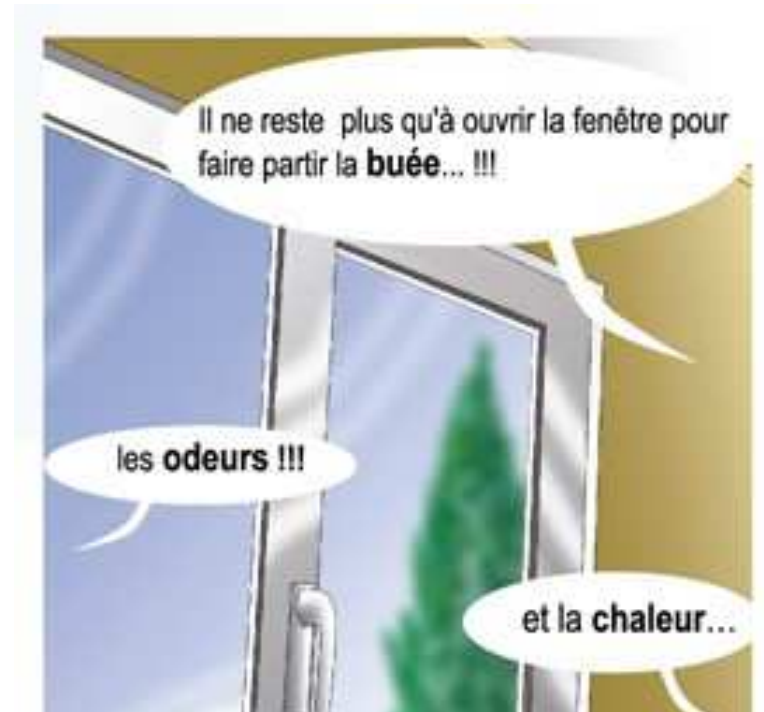
des phénomènes de condensation...

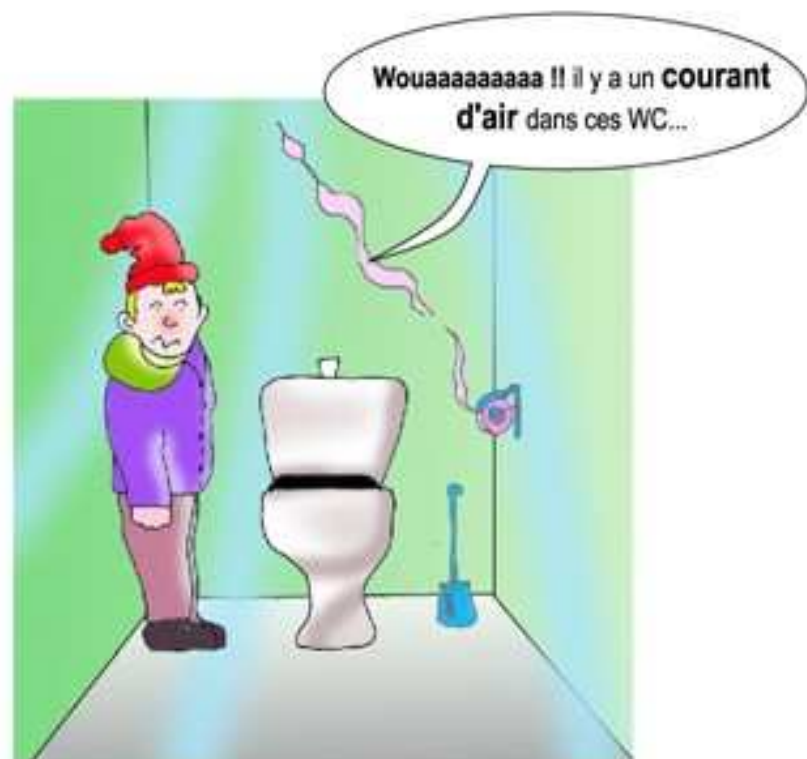
**une déperdition
excessive d'énergie...**

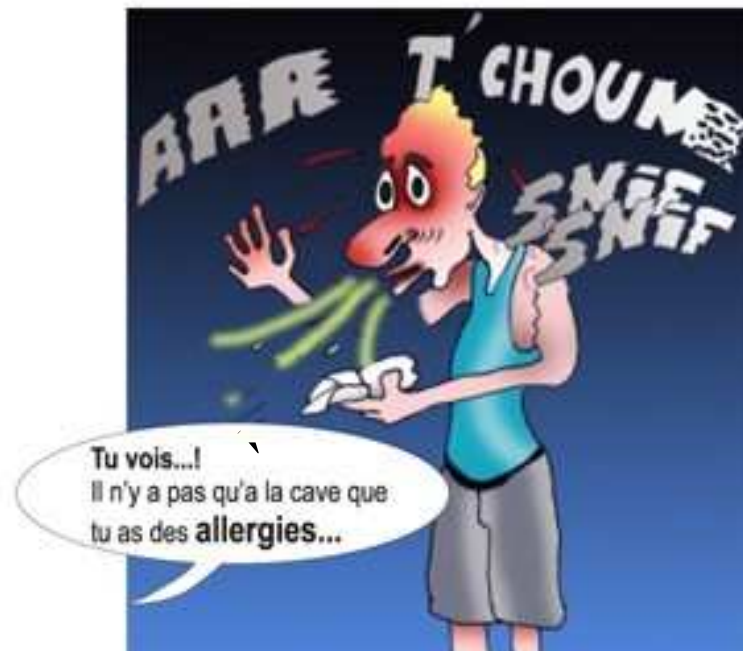
des allergies...

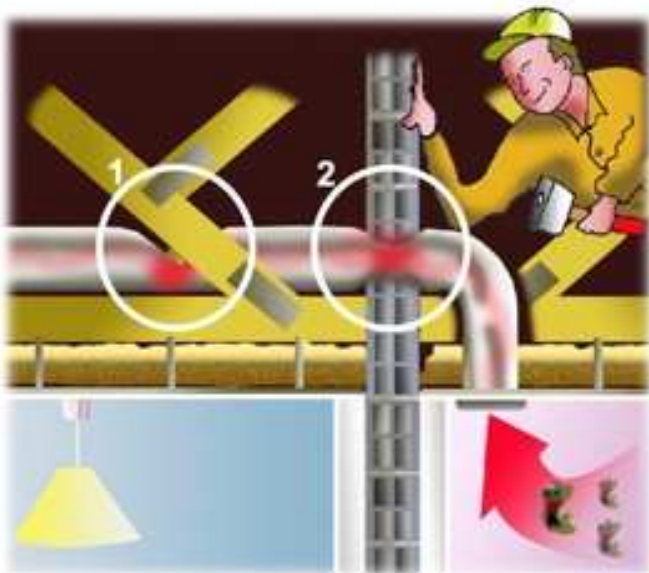
écrasement de gaine...

Écrasement des gaines entraînant des dysfonctionnements, bruit, débit insuffisant, déséquilibre de l'installation...etc

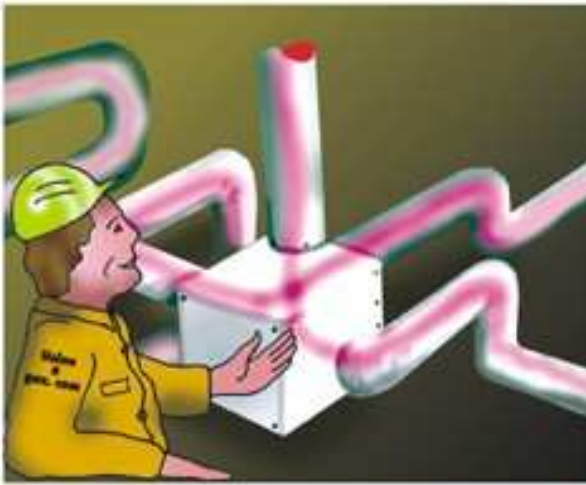
Groupe moto-ventilateur mal positionné

Pose du groupe d'extraction d'air dans un environnement inadapté créant des nuisances.

Longueurs excessives de gaines non conformes au cahier des charges entraînant des dysfonctionnements en terme de débit notamment.

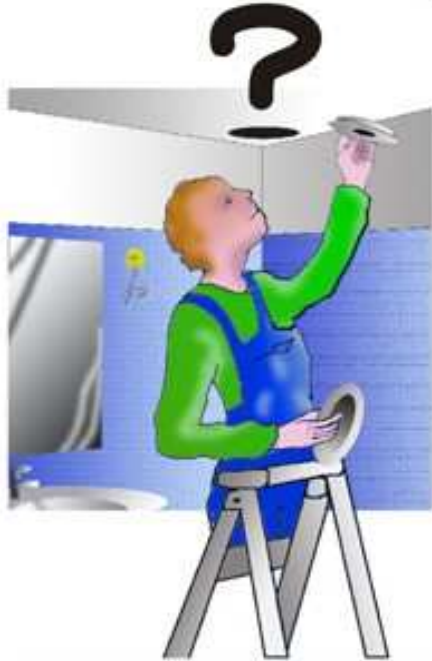
Inversion de bouches d'extraction

Inversion des bouches d'extractions entraînant une mauvaise répartition des débits extraits dans le logement.

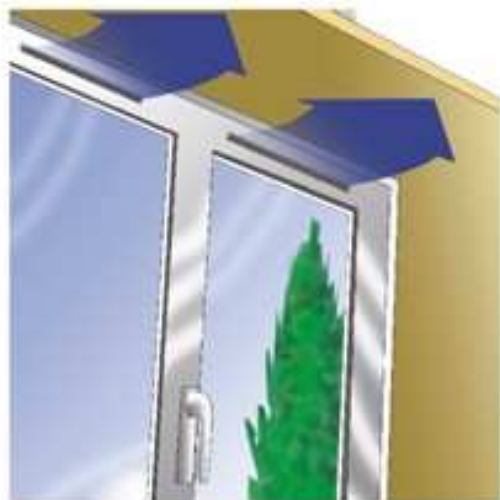
Absence de bouche d'entrée d'air

Absence d'entrées d'air suffisantes dans les pièces principales occasionnant une déficience dans l'apport en air neuf.
