# INVENTAIRE 2013

## DES ACCIDENTS TECHNOLOGIQUES

Ministère de l'Écologie, du Développement durable et de l'Énergie

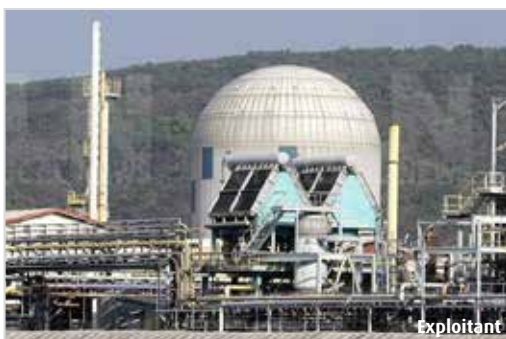
### ARIA 42163 - 14/05/2012 - Le-Pont-de-Claix (38)

## Fuite de phosgène sur un site chimique Seveso

Dans une usine chimique, 700 kg de phosgène ( $\text{COCl}_2$ ) sont émis dans une enceinte de confinement et quelques dizaines de kg hors de celle-ci le temps de l'isoler, ainsi que par un bac de soude au couvercle mal remonté et non étanche.

L'hydrolyse en acide chlorhydrique ( $\text{HCl}$ ) d'une petite fuite de phosgène sur un tube d'échangeur chauffant du phosgène sous pression induit une hausse de conductivité. La détectant vers 22 h 30, un automate isole le circuit de purge des condensats relié au bac de soude. Le cadre d'astreinte shunte le conductimètre et relance la fabrication à 23 h. De fortes teneurs en phosgène sont détectées 30 min plus tard hors de l'enceinte de confinement et une hausse de concentration dans celle-ci. Le redémarrage a accéléré la corrosion jusqu'à rupture d'un tube corrodé. Un capteur de pression déclenche l'arrêt en sécurité de l'unité à 23 h 52, isolant l'enceinte et le circuit de purge ; un coup de béliet dû à la fermeture brutale des vannes rompt alors une vanne de purge sur l'échangeur. Une expertise confirmera la corrosion auto-accelérée de l'échangeur (2 mm en 2 h). L'humidité subsistant en cas de séchage insuffisant favorise en effet la corrosion de l'acier (ions chlorures) au démarrage de l'unité après entretien.

L'enceinte et le fonctionnement de la chaîne de sécurité (pression) ont évité un rejet toxique massif hors du site (habitations à 260 m). L'exploitant répare un 2<sup>ème</sup> conductimètre sujet à défaillances, implante une alarme de débit sur l'échantillonneur, remplace les équipements corrodés, contrôle le « circuit condensats » et le couvercle du bac tout en modifiant sa procédure de pompage pour en éviter l'ouverture, révisé ses consignes de remise en exploitation (séchage...) et renforce son organisation : déclenchement du POI, fiche réflexe sur activation des barrières techniques, rôles / droits de l'encadrement et des opérateurs, clarification et restriction des conditions de shunt des barrières, habilitation des opérateurs (sécurité du procédé / inspection des équipements), informations entre agents d'exploitation et service d'entretien...

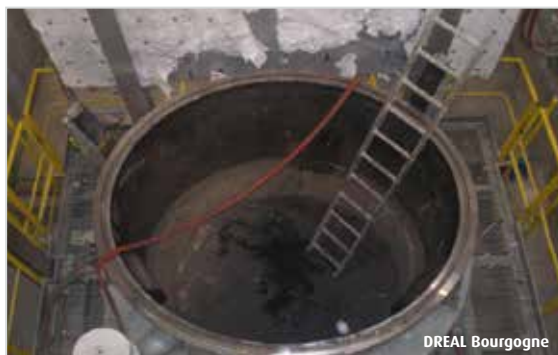
### ARIA 43032 - 14/11/2012 - Imphy (58)

## Anoxie mortelle

Une information judiciaire est ouverte le 23/11 pour homicide involontaire. Les autopsies réalisées confirment des anoxies imputables à l'argon.

L'exploitant réexamine ses procédures de fonctionnement en mode dégradé, ainsi que celles en phase de chantier, et équipe ses opérateurs d'oxygénomètres.

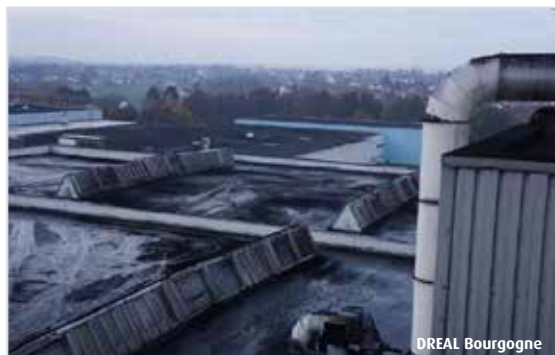
### ARIA 43049 - 18/11/2012 - Blanzay (71)

## Retombées de particules de carbone

Quelques mm d'épaisseur sont mesurés au niveau de la brèche de 20 cm sur la canalisation dont 2 tronçons sont prélevés ; le 1<sup>er</sup> en aval de la rupture est le plus usé avec 3 à 9 mm d'érosion. L'exploitant écarte une nouvelle rupture à court terme, mais l'inspection des IC demande un contrôle de l'unité sous 15 jours.

Un arrêté complémentaire impose la rédaction de procédures et instructions pour exploiter l'unité dans des conditions de sécurité optimales, un plan de surveillance des équipements, ainsi qu'une actualisation de l'étude de dangers et du POI de l'établissement. L'ARS demande le prélèvement d'échantillons dans l'environnement pour une étude des risques sanitaires éventuels.

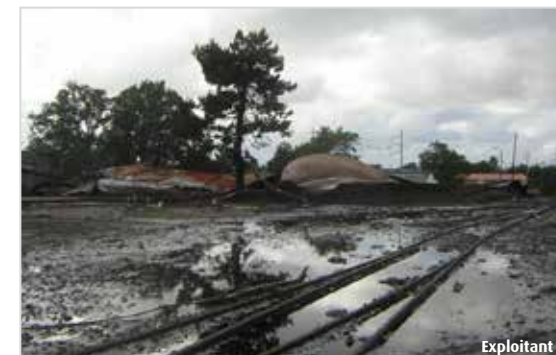
### ARIA 42401 - 05/07/2012 - Biganos (33)

## Dommages et pertes de production

Le bac présentait des signes de vétusté et de corrosion. L'exploitant avait planifié des contrôles complémentaires sur ce réservoir fin juillet 2012 pour s'assurer de son aptitude à être maintenu en service. Dans le cadre de l'enquête judiciaire, une expertise est réalisée sur un fragment du bac dans le but de déterminer l'origine de l'accident.

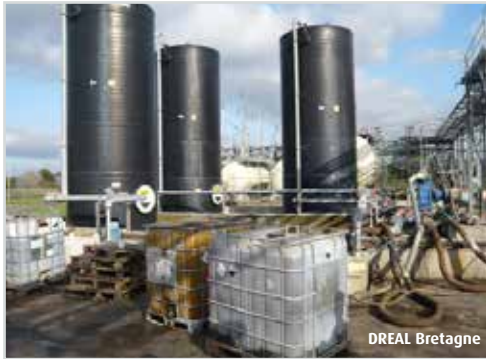
### ARIA 42944 - 23/10/2012 - Saint-Jacques-de-la-Lande (35)

## Réaction chimique incontrôlée

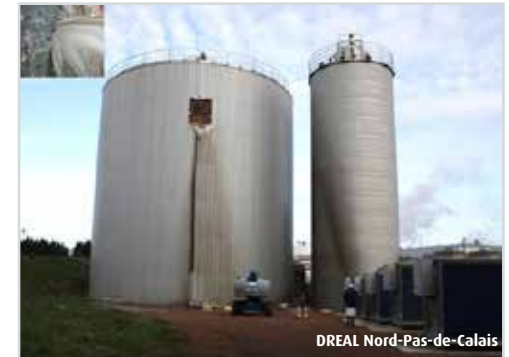
## Corrosion bactérienne

Un digesteur calorifugé de 7 000 m<sup>3</sup> (Haut. 20 m / Diam. 21,5 m) produisant du biogaz utilisé comme combustible de chaudière fuit dans une usine de frites et de flocons de pomme de terre. La hauteur de liquide est alors de 18 m et la fuite évaluée à 2 m<sup>3</sup>/h est à 16 m du sol. Le digestat coule sur la paroi, s'épand sur le sol schisteux perméable et se déverse en partie dans un égout raccordé à la station d'épuration interne.

L'exploitant stoppe l'alimentation en co-produits constitués de 53 % d'amidon cuit / matières organiques non solubles issus de la décantation des eaux de process, 30 % de pelures, 17 % de déchets de purée / frites et 0,2 % de graisse, stoppe la fuite en abaissant le niveau de digestat à 15 m et met en place une nouvelle filière d'élimination (300 t/j). Le calorifuge est retiré localement, une fissure est relevée sur la paroi métallique.

Constitué de tôles de différentes épaisseurs, 12 mm en point bas diminuant régulièrement jusqu'à 3 mm en point haut, le digesteur est vidangé et inerté, puis son toit et des tôles sont enlevés en suivant une verticale ; leur face intérieure présente une corrosion généralisée.

Deux séries de 13 mesures sur 2 verticales différentes montrent une perte moyenne d'épaisseur de 2,6 mm, ce qui explique la position de la fuite en partie haute du digesteur. L'exploitant attribue cette usure anormale et prématurée à une corrosion par des bactéries sulfato-réductrices.

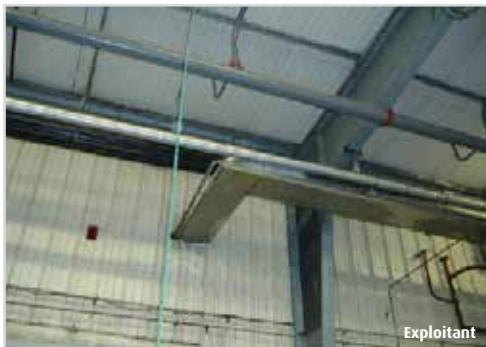
### ARIA 42835 - 18/09/2012 - Plouray (56)

## Travaux et entretien des installations

Dans une usine agroalimentaire, une fuite d'ammoniac (NH<sub>3</sub>) a lieu à 15 h lors de l'installation d'une goulotte d'évacuation des eaux de dégivrage. Un atelier proche, puis le site sont évacués. La canalisation est isolée.

Plusieurs mesures sont prises : rédaction à partir d'une check-list et validation (sécurité, maintenance et intervenants externes) d'un cahier des charges « travaux », contrôles visuels lors de la pose d'un calorifuge pour vérifier sa présence sur toute la canalisation, interdiction de percer les calorifuges, accès amélioré à la station des vannes, remplacement des cartouches des masques NH<sub>3</sub> et suppression des supports de goulottes sur calorifuges, ces dernières étant dorénavant fixées sur les structures de l'usine.

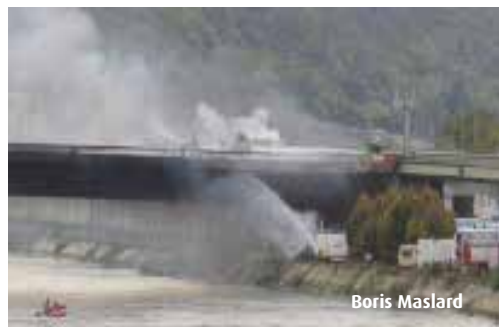
### ARIA 42966 - 29/10/2012 - Rouen (76)

Le chauffeur d'un ensemble routier transportant 9 m<sup>3</sup> d'essence et 22 m<sup>3</sup> de gazole perd le contrôle de son véhicule à 10 h 45 à l'approche d'un pont sur la Seine. L'attelage franchit la glissière centrale et percute un poids-lourd circulant en sens inverse. Les carburants qui s'écoulent de la citerne éventrée s'enflamment et propagent l'incendie à des chemins de câbles sous le tablier. La destruction de câbles téléphoniques affecte 110 000 abonnés au téléphone mobile. Une conduite d'eau usée de 600 mm et l'éclairage du pont sont endommagés. Les flammes se propagent aussi à 5 semi-remorques et 3 caravanes de forains garées en contrebas. Des irisations sont visibles sur la Seine.

Sa structure en métal et béton précontraint étant endommagée, le pont doit faire l'objet de lourdes réparations et est fermé à la circulation pour 22 mois au moins. La coupure de cet axe majeur (86 000 véhicules / jour) impose la mise en place d'un plan spécifique de déplacement à l'échelle du département. L'opérateur téléphonique dévie son réseau par un autre pont (détour de 3 km) et rétablit le service le surlendemain.

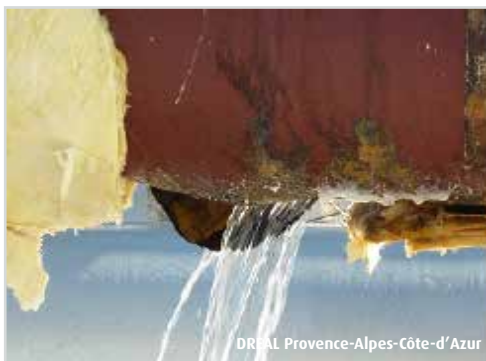
### ARIA 41856 - 16/02/2012 - Martigues (13)

## Endommagement d'une canalisation par le froid

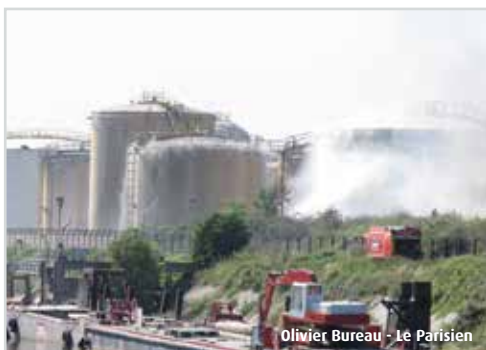
### ARIA 42492 - 24/07/2012 - Gennevilliers (92)

## Feu de matières combustibles dû à la chaleur

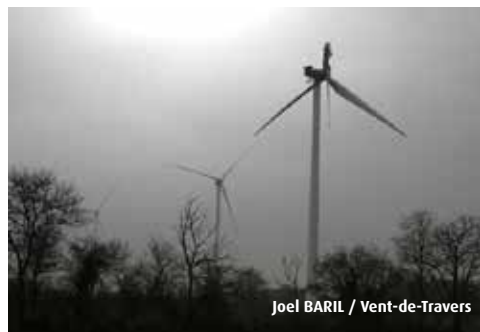
**ARIA 42906 - 21/10/2009 - Froidfond (89)**

## Energie éolienne

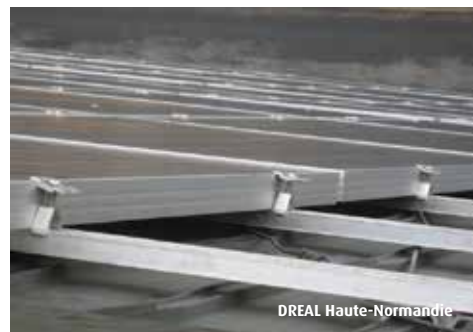
**ARIA 37736 - 14/01/2010 - Val de-Reuil (27)**

## Energie photovoltaïque

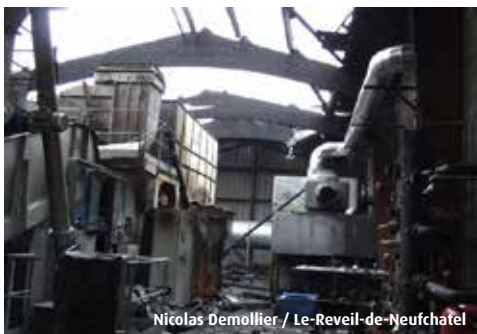
**ARIA 42076 - 22/04/2012 - FRESNOY-FOLNY (62)**

## Méthanisation

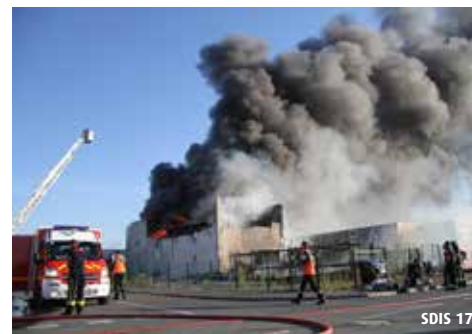
**ARIA 42570 - 08/08/2012 - PUILBOREAU (17)**

## Sels chlorés solides
