Communauté de Commune Desvres-Samer –  
Construction du complexe aqualudique - Desvres (62)

**Suivi n°:** 10

**Date :** 26 et 29/10/2018 – 06/11/2018

Contrôle de la présence/absence de chiroptères dans le pont fissuré, et action à prévoir.

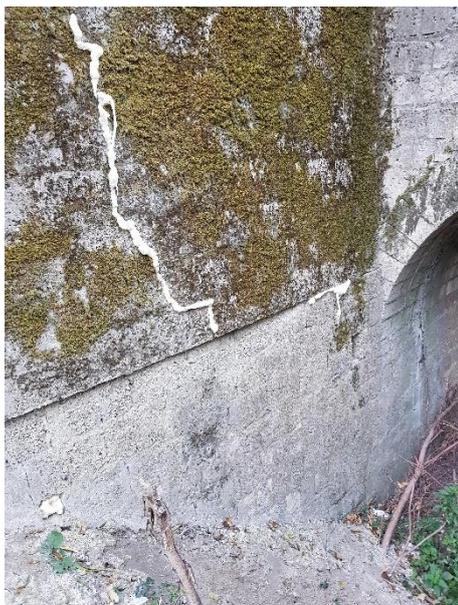
- Un premier passage a été réalisé le 26/10/2018 pour diagnostiquer l'ensemble des fissures basses (ne nécessitant pas l'utilisation d'échelle et la présence d'un cordiste). Lors de ce repérage, aucun chiroptère n'a été observé, et les fissures ont été immédiatement colmatées à l'aide de mousse polyuréthane.

Fissures colmatées à l'aide de mousse polyuréthane après vérification de l'absence de chiroptère

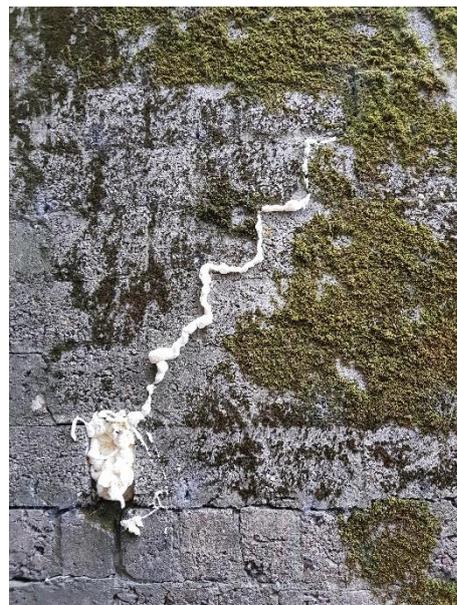
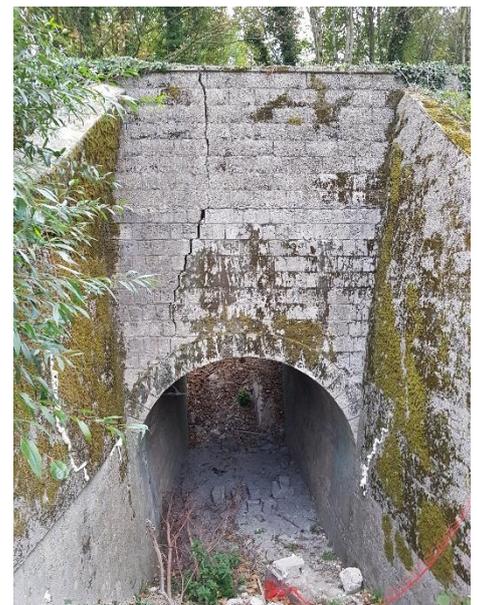
Fissure en façade nécessitant l'intervention d'un cordiste

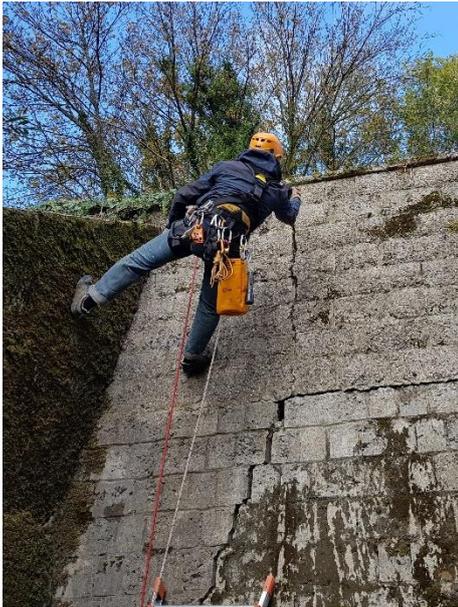
- Un second passage a été réalisé le 29/10/2018 pour diagnostiquer l'ensemble des fissures hautes nécessitant l'utilisation d'une échelle, la présence d'un cordiste et donc la présence de deux personnes. Les plus grosses fissures en façade ont permis de confirmer l'absence de chiroptère, les fissures ont donc été directement bouchées à l'aide de mousse polyuréthane. Les fissures pour

Contrôle de l'absence de chiroptères dans les fissures et colmatage à l'aide de mousse polyuréthane.

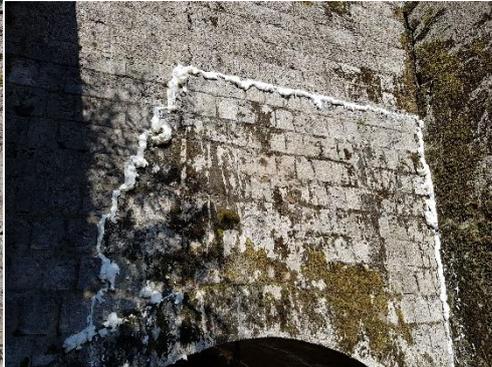
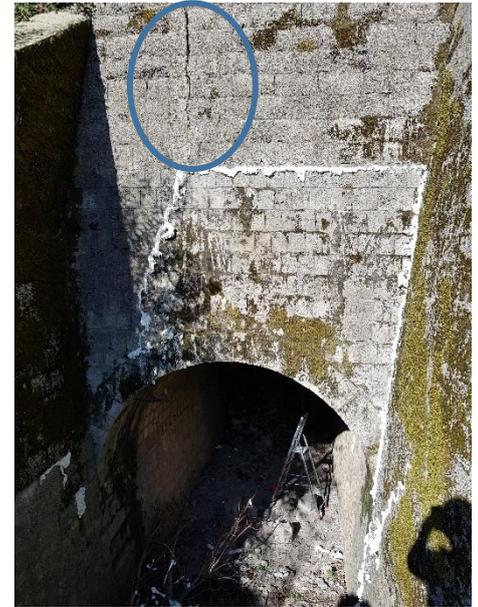
lesquelles le jour était visible au travers non pas été rebouchées, au risque de créer des cavités intéressantes pour les chiroptères, en effet ce type de fissures est soumis à courant d'air et sont donc défavorables à l'hivernage des chiroptères.

Fissures non colmatées (soumises à courants d'air)

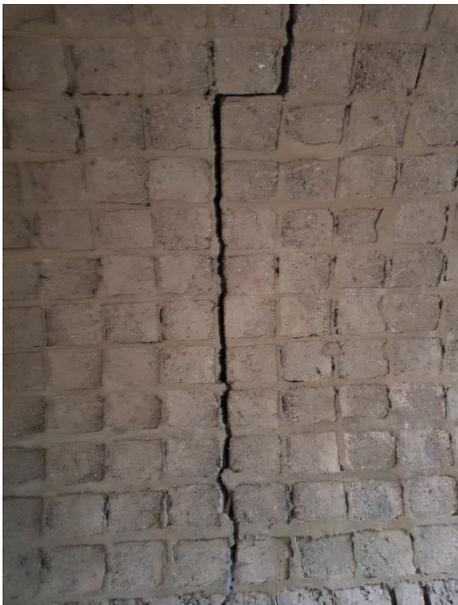
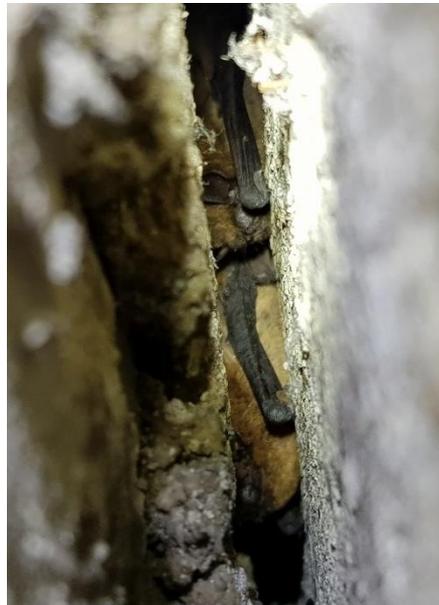
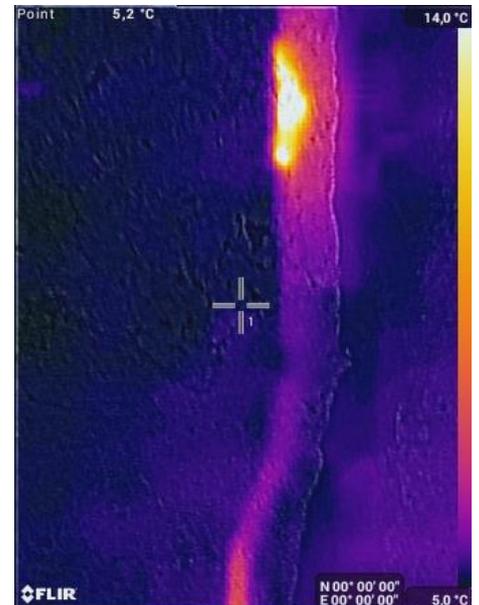
Lors de ce deuxième passage, la fissure sous la voûte a également été contrôlée, sur cette zone, 5 chiroptères ont été observés, répartis sur une moitié de la voûte. La moitié où aucun individu n'était présent a été immédiatement colmatée à l'aide de mousse polyuréthane.

Les espèces observées sont les suivantes : 2 Murins de Natterer (*Myotis natterei*), 1 individu du groupe Murin à moustaches/d'Alcathoe/Brandt (*Myotis sp.*), 2 Pipistrelles interminées (*Pipistrellus sp.*).

Fissure comportant 5 individus de chiroptères, photos de 2 individus de Pipistrelles indéterminées, et signature thermique d'un Murin de Natterer.

- Un troisième passage a été réalisé le 29/10/2018 une heure après le coucher du soleil pour voir si des individus étaient partis en chasse, puis colmater les fissures. Seul un individu sur cinq était parti chasser. La fissure n'a donc pas pu être bouchée.
- Un quatrième passage le 06/11/2018, une heure après le coucher du soleil avec une température extérieure de 16°C et un vent modéré. Sur les cinq individus, trois étaient toujours présents, ne permettant pas de boucher la fissure.

Le pont ne pourra donc être démolé avant la fin du mois d'avril, un contrôle nocturne pourra être à nouveau effectué si une période de redoux est présente avant la fin du mois d'avril.
