INERIS-DRS-10-113719-13407B

GEODERIS-E2010/215DEbis -10NPC2221

## **Zone 2 du bassin houiller du Nord Pas-de-Calais**

### **Etude des aléas miniers de type mouvements de terrain**

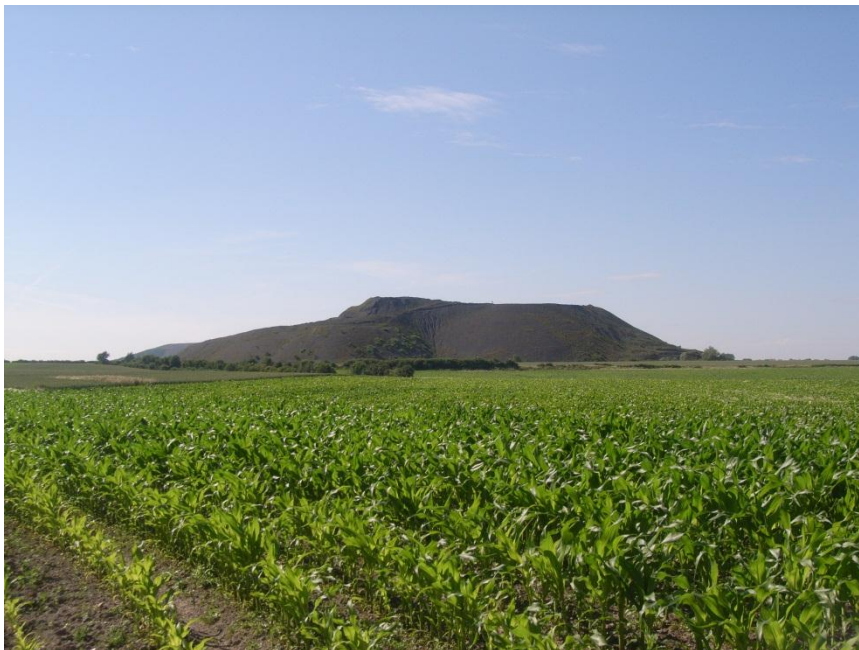
**Photo 2 : Terril n°4 (2010)**

Non végétalisé, nous n'avons observé, lors de notre visite, aucun signe d'instabilité significatif. La stabilité du terril est établie en l'état. Cependant, en cas de grattages en pied ou de modifications de sa géométrie, la stabilité du terril pourrait être remise en cause. Par conséquent, nous retiendrons un niveau de prédisposition peu sensible de ce terril au risque de glissement profond. L'intensité d'un tel phénomène étant modérée (compte tenu de la hauteur), nous retenons un aléa de type glissement profond de niveau faible pour ce terril.

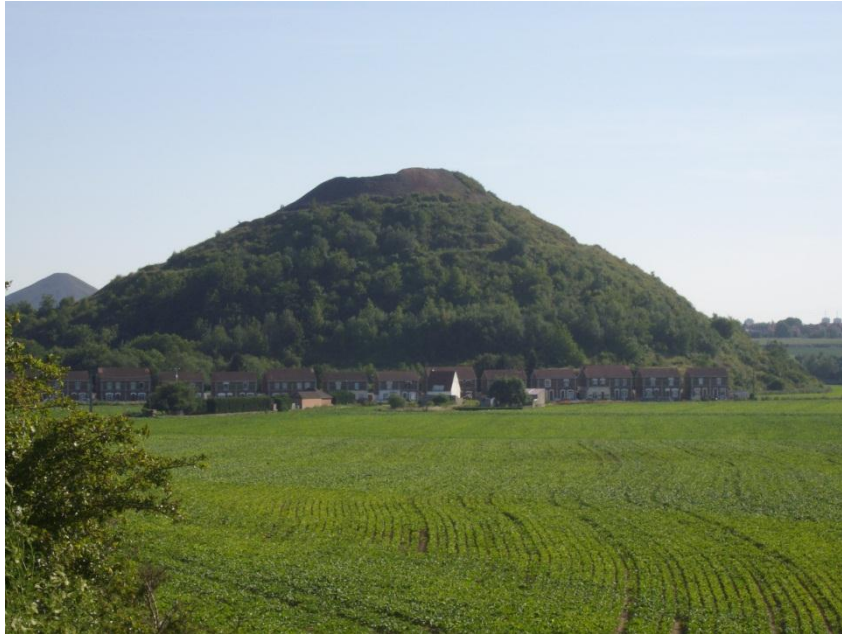
**Photo 3 : Terril n°9 (2010)**

Un examen thermographique a été réalisé en 2002 sur le terril : celui-ci montre la présence d'une importante zone de température plus élevée de part et d'autre de la pointe du cône.

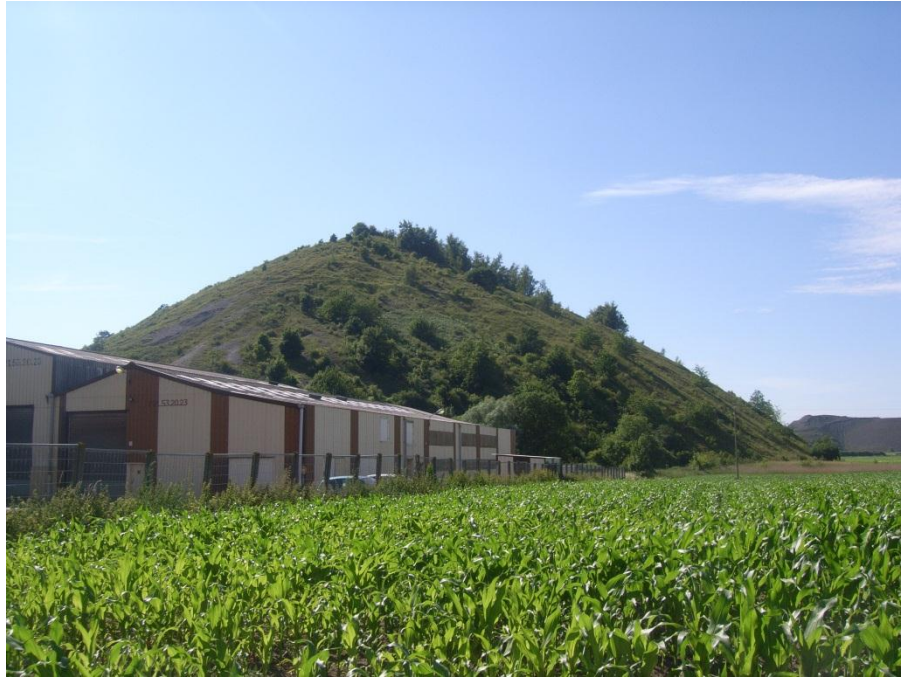
**Photo 4 : Terril n°10 (2010)**

Lors de notre visite sur le terrain, nous avons pu observer la végétalisation du terril. Nous n'avons observé, lors de notre visite, aucun signe d'instabilité significatif. La stabilité du terril est établie en l'état. Cependant, en cas de grattages en pied ou de modifications de sa géométrie, la stabilité du terril pourrait être remise en cause. Par conséquent, nous retiendrons un niveau de prédisposition peu sensible de ce terril au risque de glissement profond. L'intensité d'un tel phénomène étant modérée (compte tenu de la hauteur), nous retenons un aléa de type glissement profond de niveau faible pour le terril n°10 de la concession de Bruay.

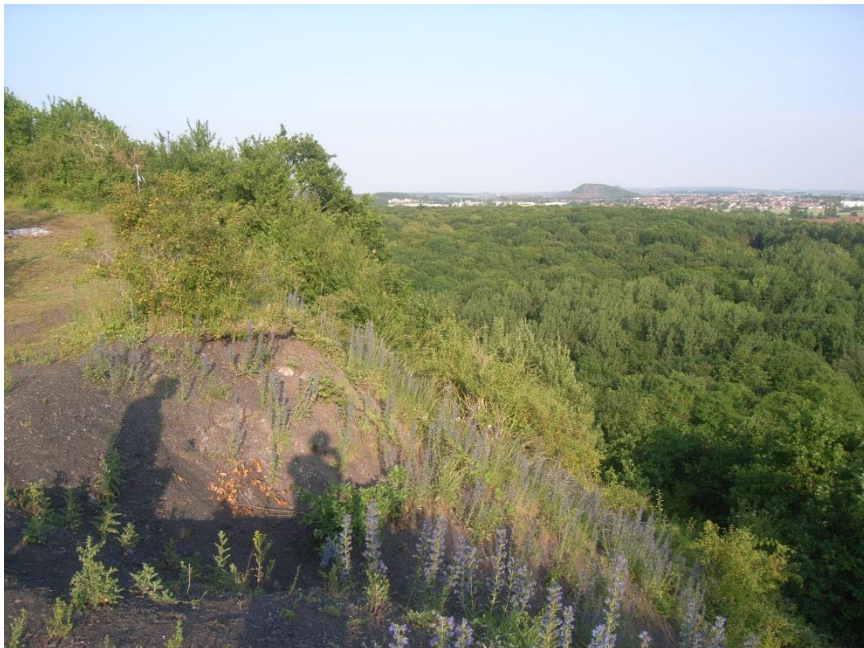
**Photo 6 : Terril n°16 (2010)**

Fortement végétalisé d'arbres, nous n'avons observé, lors de notre visite, aucun signe d'instabilité significatif. La stabilité du terril est établie en l'état. Cependant, en cas de grattages en pied ou de modifications de sa géométrie, la stabilité du terril pourrait être remise en cause. Par conséquent, nous retiendrons un niveau de prédisposition peu sensible de ce terril au risque de glissement profond. L'intensité d'un tel phénomène étant modérée (compte tenu de la hauteur), nous retenons un aléa de type glissement profond de niveau faible pour ce terril.

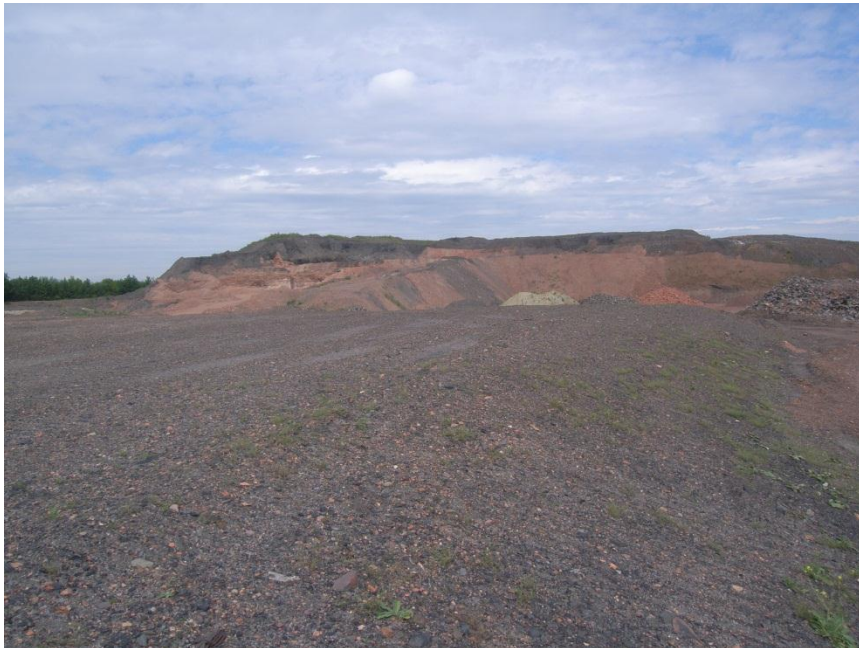
**Photo 7 : Terril n°23 (2010)**

Le terril n°23 de la concession de Marles (hauteur : 50/60 m) est un terril tronconique actuellement en cours d'exploitation.

Non végétalisé, nous n'avons observé, lors de notre visite, aucun signe d'instabilité significatif. La stabilité du terril est établie en l'état. Cependant, en cas de grattages en pied ou de modifications de sa géométrie, la stabilité du terril pourrait être remise en cause. Par conséquent, nous retiendrons un niveau de prédisposition peu sensible de ce terril au risque de glissement profond. L'intensité d'un tel phénomène étant modérée (compte tenu de la hauteur), nous retenons un aléa de type glissement profond de niveau faible pour ce terril.

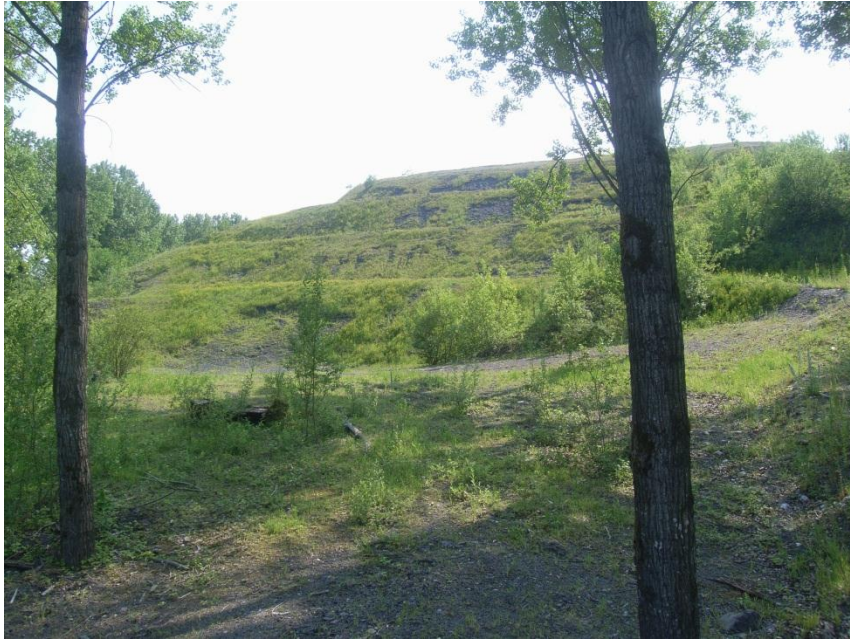
Photo 8 : Terril n°32 (2010)

Lors de notre visite, nous observé un certain nombre de ravines et de figures d'arrachement superficielles. Si celles-ci ne remettent pas en cause la stabilité en grand du terril, elles montrent sa sensibilité aux phénomènes de glissements superficiels. Cependant, en cas de grattages en pied ou de modifications de sa géométrie, la stabilité du terril pourrait être remise en cause. Par conséquent, nous retiendrons un niveau de prédisposition peu sensible de ce terril au risque de glissement profond. L'intensité d'un tel phénomène étant modérée (compte tenu de la hauteur), nous retenons un aléa de type glissement profond de niveau faible pour ce terril.

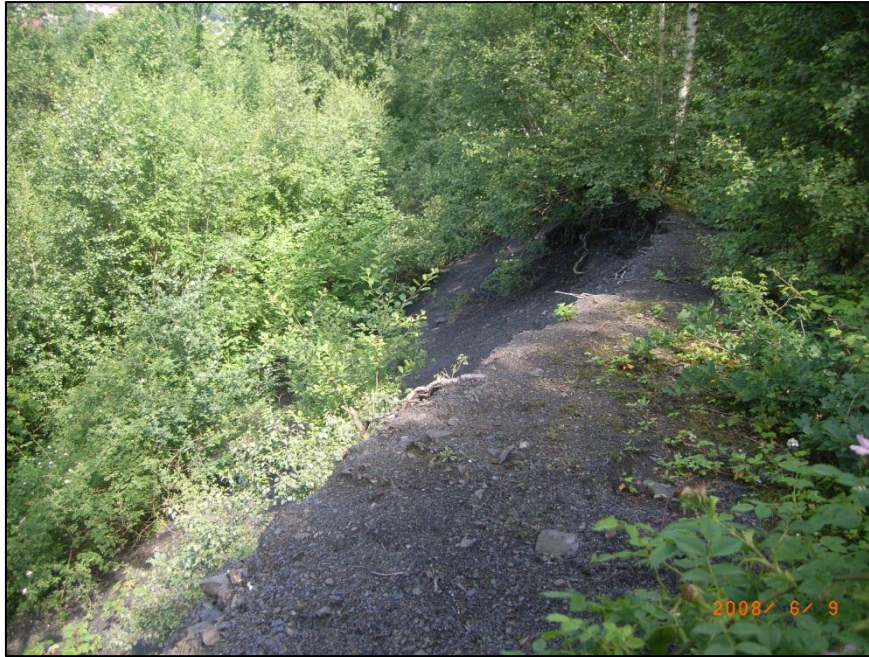
**Photo 9 : Flanc ouest du terril n°35 (2008)**

Pour le reste du terril, seuls des glissements superficiels, mobilisant des petits volumes, sont à craindre.

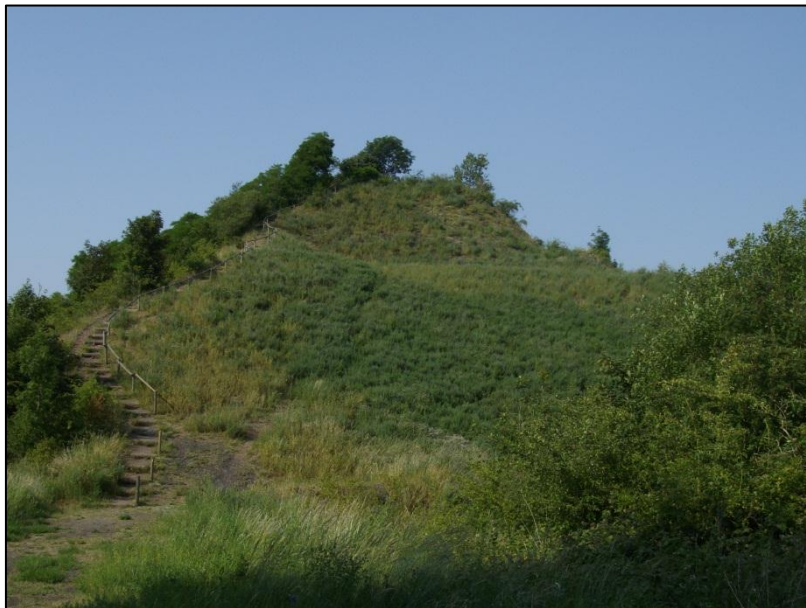
**Photo 10 : Terril n°36 (2010)**

Aménagé en parc de jeux et chemins pédestres ; il a fait l'objet, en 2005, d'un reprofilage de ses pentes et d'un traitement de ravine. Végétalisés d'herbacées et d'arbustes, nous n'avons observé, lors de notre visite, aucun signe d'instabilité significatif. La stabilité du terril est établie en l'état. Cependant, en cas de grattages en pied ou de modifications de sa géométrie, la stabilité du terril pourrait être remise en cause. Par conséquent, nous retiendrons un niveau de prédisposition peu sensible de ce terril au risque de glissement profond. L'intensité d'un tel phénomène

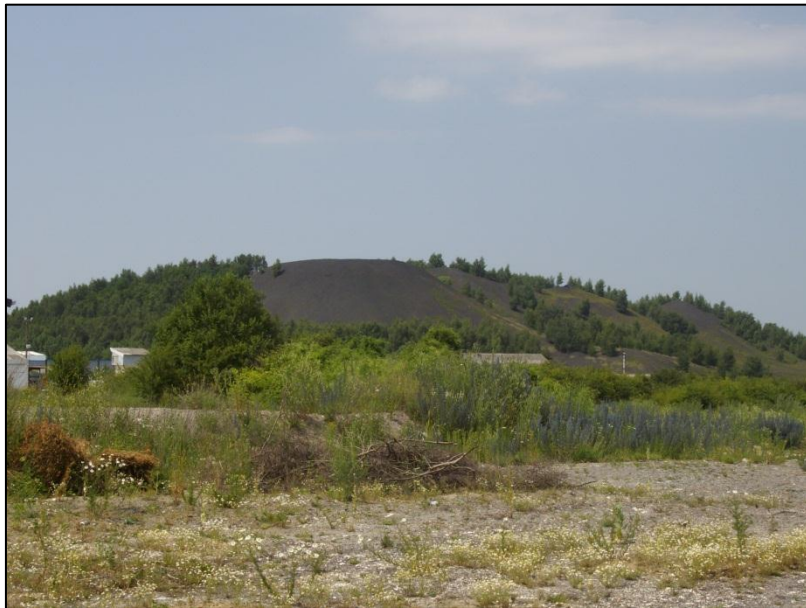
**Photo 12 : Terril n°45 (2010)**

A l'exception de ravines, nous n'avons observé, lors de notre visite, aucun signe d'instabilité significatif. La stabilité du terril est établie en l'état. Cependant, en cas de grattages en pied ou de modifications de sa géométrie, la stabilité du terril pourrait être remise en cause. Par conséquent, nous retiendrons un niveau de prédisposition peu sensible de ce terril au risque de glissement profond. L'intensité d'un tel phénomène étant modérée (compte tenu de la hauteur), nous retenons un aléa de type glissement profond de niveau faible pour ce terril.

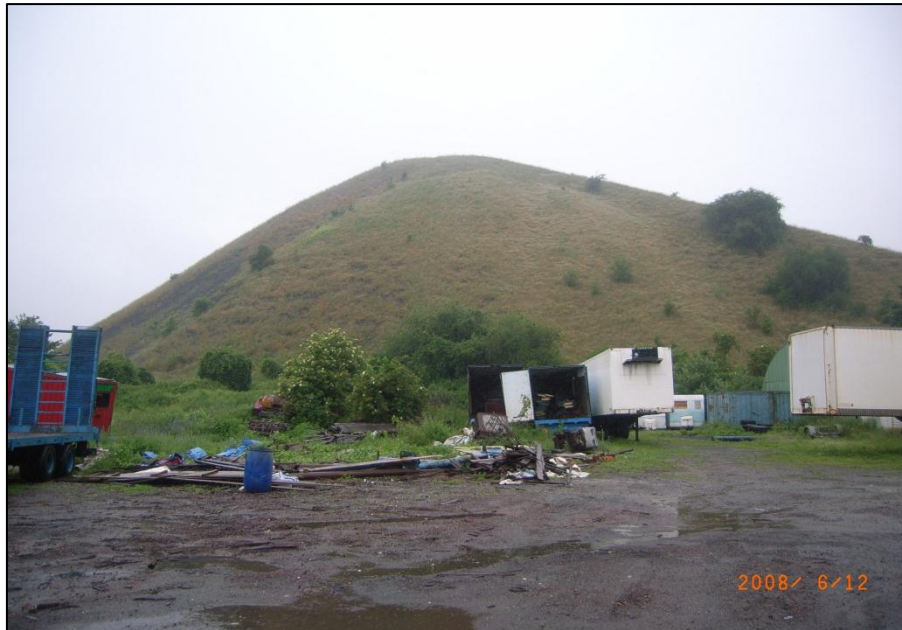
**Photo 13 : Terril n°49 (2008)**

Lors de notre visite sur le terrain, nous avons pu observer la faible végétalisation du terril. Cependant, celui-ci est peu propice aux ravines de surface.

La stabilité du terril est établie en l'état. Cependant, en cas de grattages en pied ou de modifications de sa géométrie, la stabilité du terril pourrait être remise en cause. Par conséquent, nous retiendrons un niveau de prédisposition peu sensible de ce terril au risque de glissement profond. L'intensité d'un tel phénomène étant modérée (compte tenu de la hauteur), nous retenons un aléa de type glissement profond de niveau faible pour ce terril.
