# **Bassin houiller du Nord Pas-de-Calais Recherches complémentaires de la galerie Hergnies Commune de Hergnies**

**RAPPORT E2013/004DE – 13NPC3600**

Date : 15/01/2013

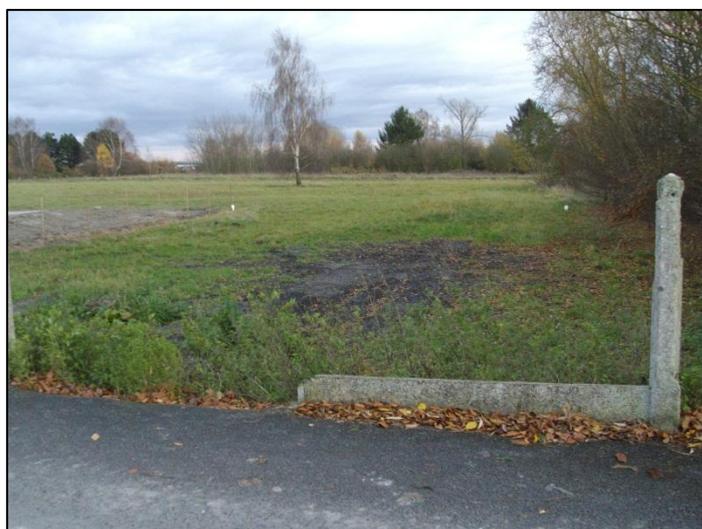
Figure 2 : Localisation du secteur où un élément de dalle a été retrouvé

L'élément de dalle retrouvé se situe à 34 m du puits Hergnies, à 1,7 m de profondeur (parcelle C2162p). Le puits de Hergnies est un puits matérialisé de la concession du Vieux-Condé (zone 1 des études des aléas miniers du Nord Pas-de-Calais). Les caractéristiques du puits sont les suivantes :

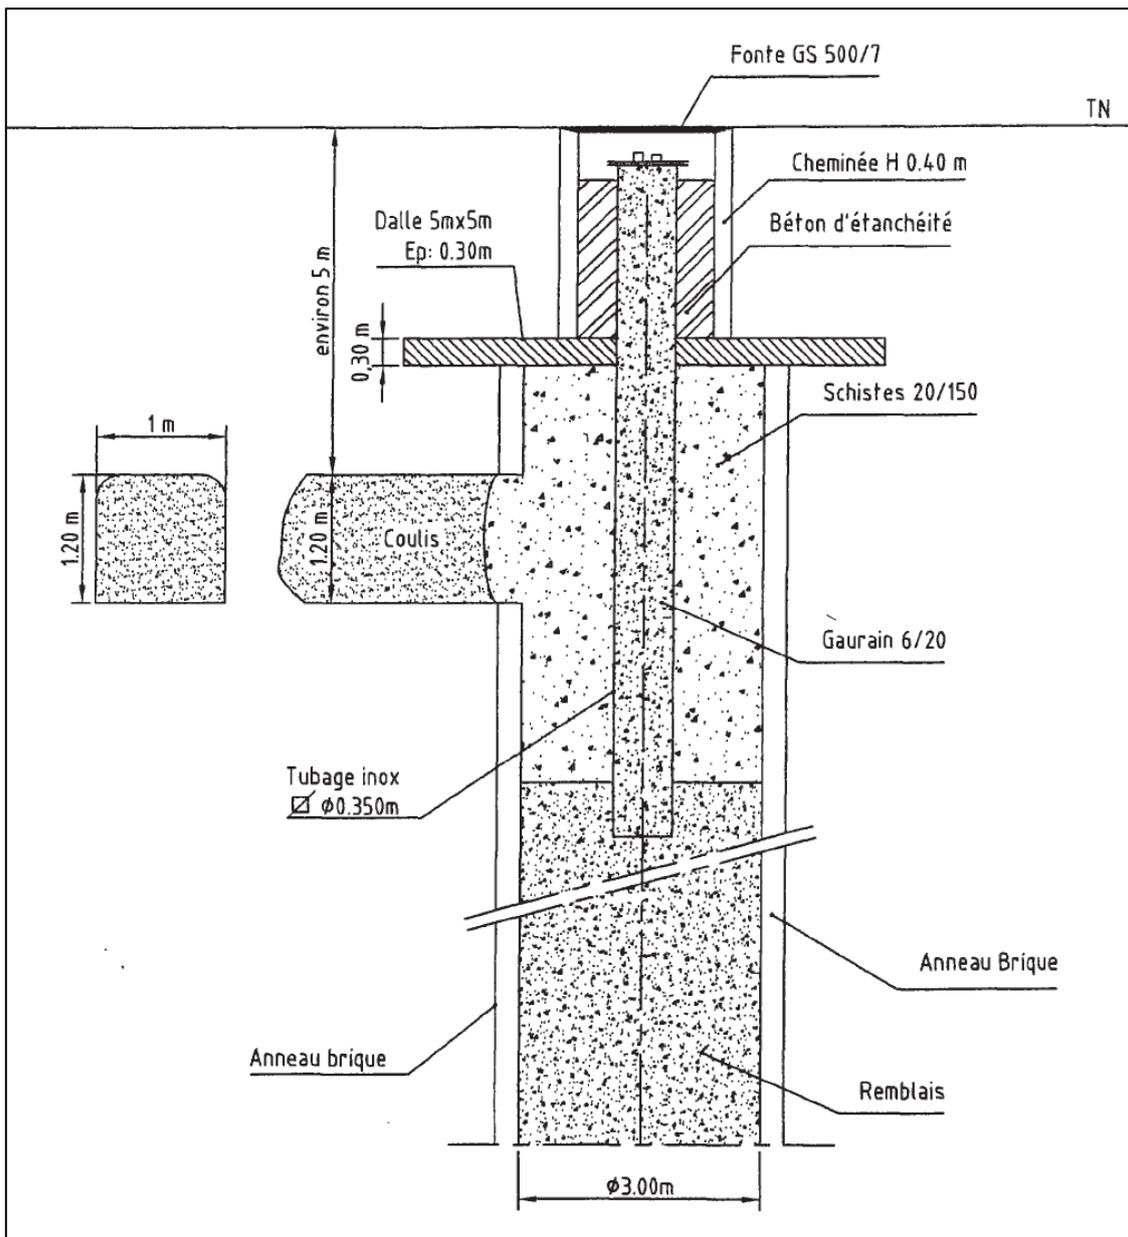
- foncé en 1806 et fermé en 1854 ;
- dimensions : 3 m de diamètre et 169 m de profondeur ;
- 8 recettes :
  - galerie de surface située à 5 m de profondeur ;
  - première recette située à 54 m de profondeur ;
- cote d'envoyage estimée à 90 m NGF en 2007 ;
- formations du Landénien présentes dans les terrains de recouvrement ;
- travaux de mise en sécurité réalisés en 1854 :
  - confection d'un serrement sur une voûte placée dans le grès houiller ;
  - remblayage ;
- travaux de mise en sécurité en 2005 :
  - vidange du puits sur une profondeur de 5 m et remblayage du puits par des schistes. A cette occasion, la galerie de surface a été observée et visitée, mais sa direction n'a pas été prise ;
  - mise en place d'une dalle avec un regard de visite (dalle de 0,3 m d'épaisseur).

**Figure 3 : Coupe du puits de Hergnies et départ de la galerie de service (d'après le DOE)**

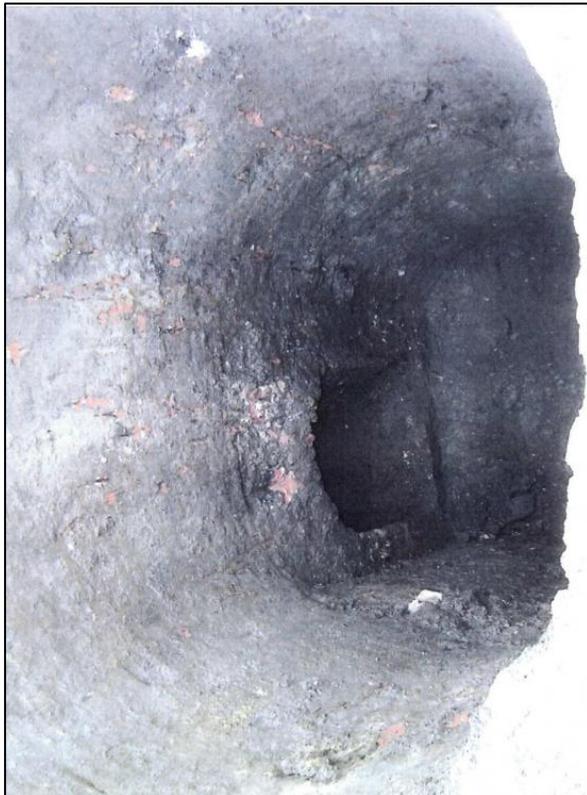
La galerie de surface du puits Hergnies (1 m de largeur pour 1,2 m de hauteur) fait au minimum 35 m de longueur et une profondeur d'environ 5 m. Etant donné qu'une partie de la galerie est effondrée, la longueur totale de la galerie n'est pas connue :

- partie traitée : la galerie a été traitée par coulis sur toute la partie non effondrée (31 m) ;
- partie effondrée : lors du DOE, les reconnaissances se sont arrêtées à 4 m. On ne connaît pas la longueur exacte de la partie effondrée. En surface, aucun signe visible ne permet de repérer la partie effondrée.

**Figure 4 : Entrée de galerie avant traitement (extrait DOE)**

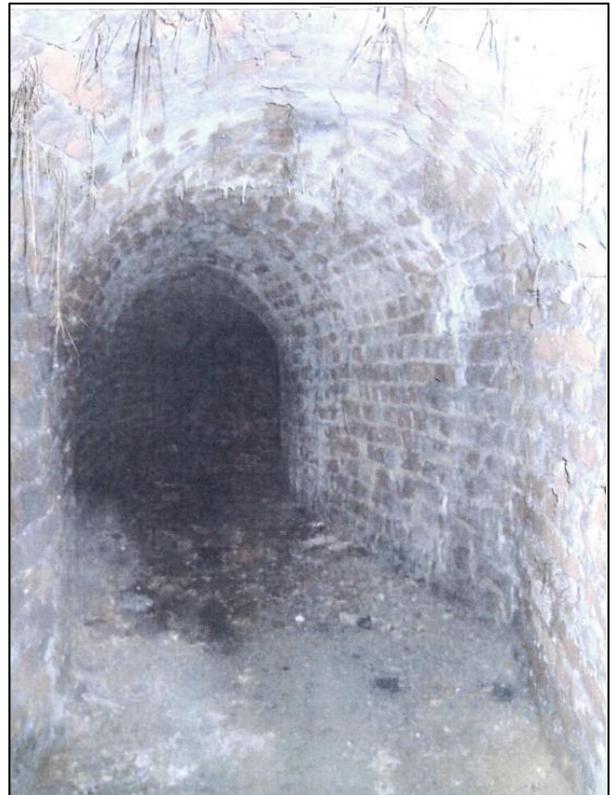
**Figure 5 : Galerie avant traitement (DOE)**

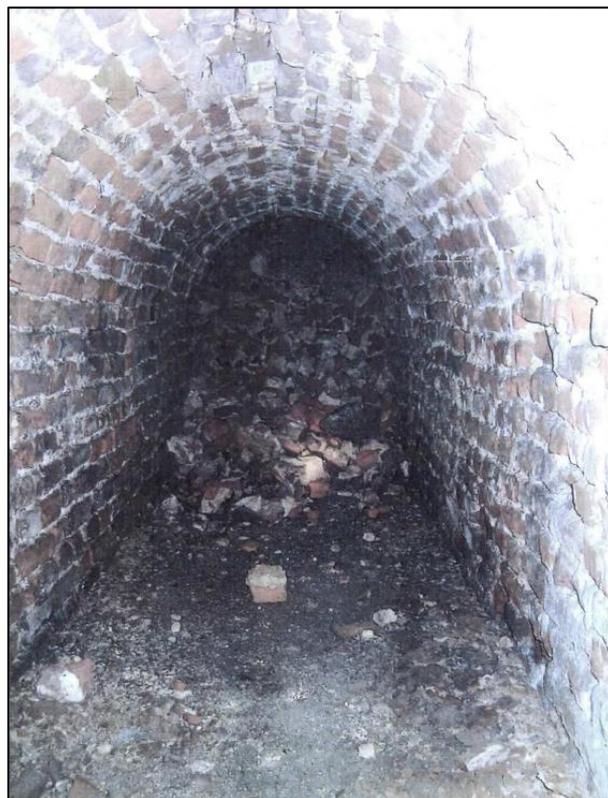
**Figure 6 : Galerie - secteur effondré**

Les informations disponibles dans le DOE nous permettent de reconsidérer l'aléa tassement sur galerie. En effet, celle-ci a été traitée au béton sur toute la longueur non affaissée (31 m). Il convient donc de supprimer l'aléa tassement sur la galerie. L'aléa tassement sur travaux à moins de 50 m de profondeur est inchangé. Une nouvelle carte des aléas est donc réalisée pour la commune de Hergnies.

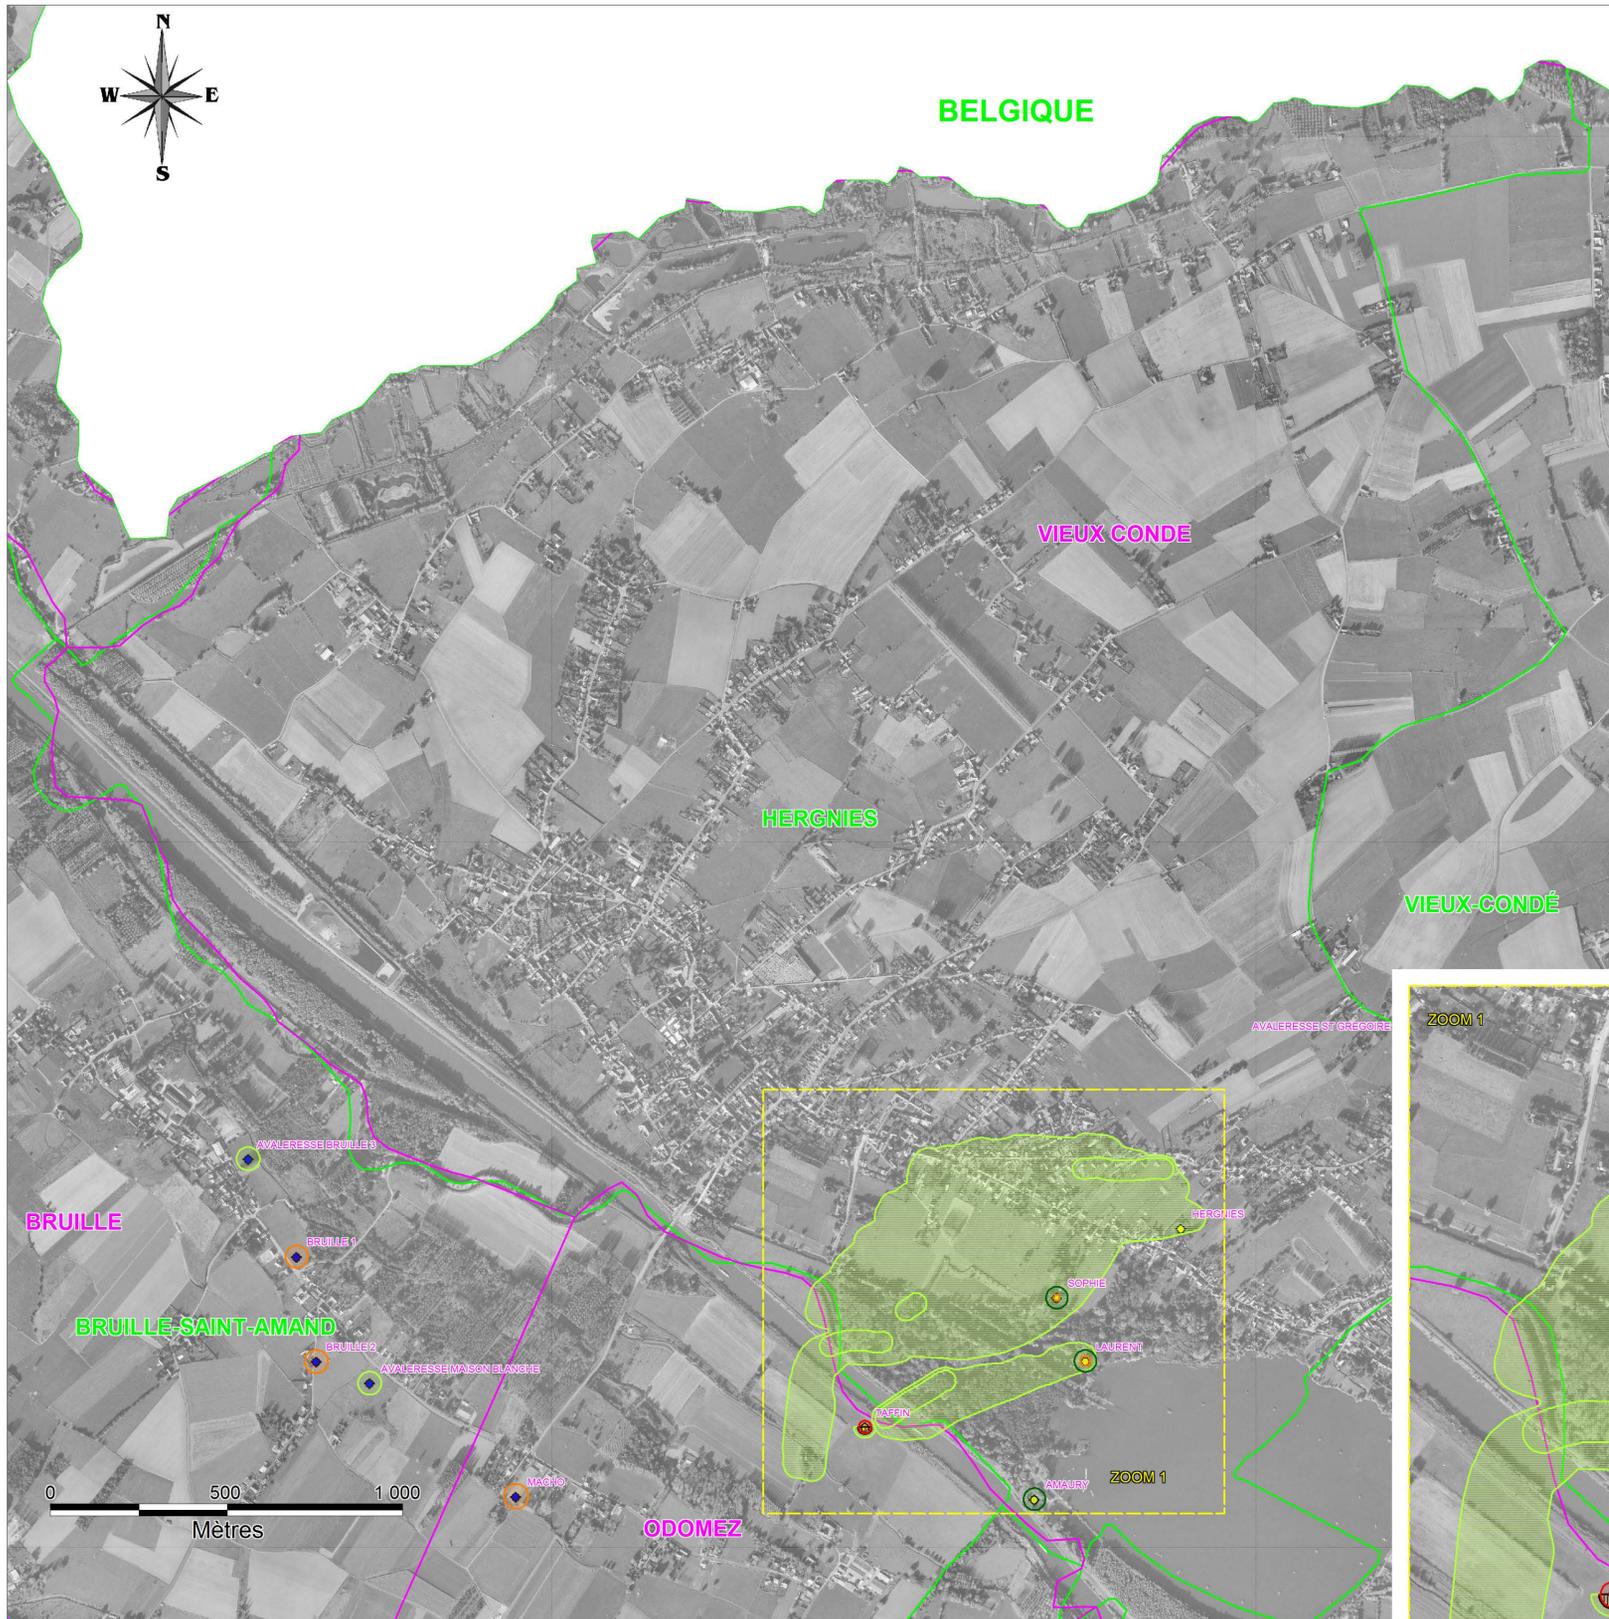
Carte des aléas "mouvements de terrain"  
Ouvrages débouchant en surface - Travaux souterrains
