**Bassin houiller du Nord Pas-de-Calais  
Zone 2  
Communes de Divion et Bruay-la-Buissière  
Révision des aléas miniers  
sur les terrils 1 et 18**

**RAPPORT E2013/168DE – 13NPC3308**

Date : 25/10/2013

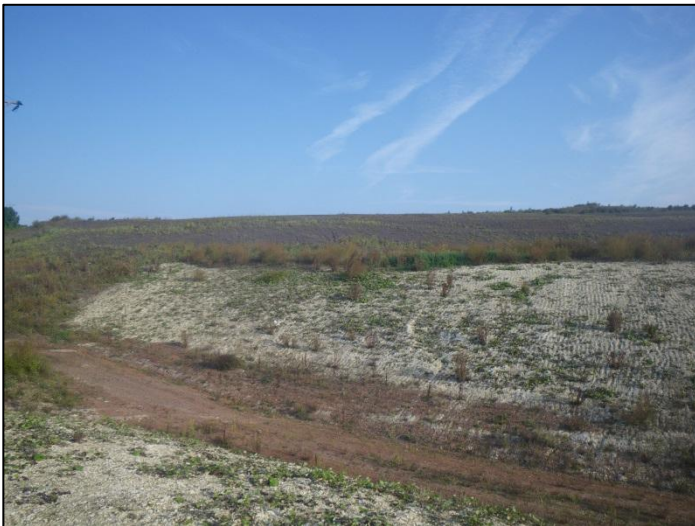
La géométrie du terril s'insère dans la topographie qui présente une pente naturelle de l'ordre de 15 à 20°. Le terril présente une hauteur variant de 1 m à 8 m (cf. Figure 7). L'enceinte du terril est limitée dans sa grande majorité par un merlon d'une hauteur variant de 3 m à 8 m, fortement végétalisé, et qui présente une pente moyenne de 30° environ. Le pied du terril situé au sud a été réaménagé et renforcé par du calcaire (cf. Figure 2).

*Figure 2 : Vue vers le nord du terril 1*

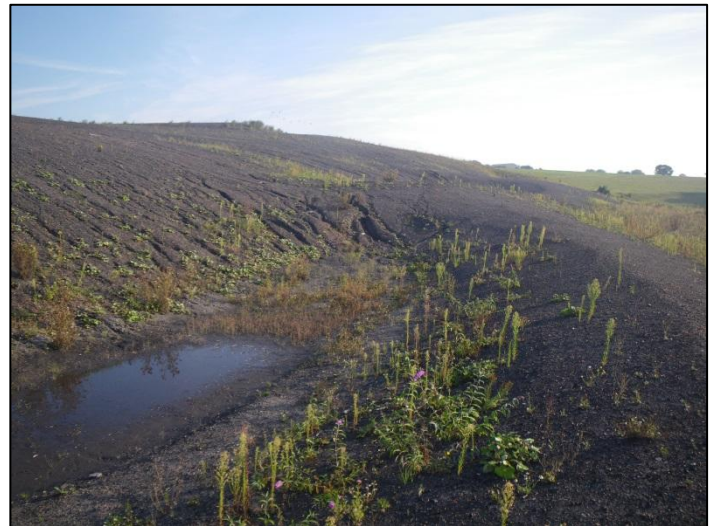
Le terril possède une végétation herbacée peu dense, à l'exception des zones de récupération d'eau. En surplomb de ces bassins, le terrain est marqué par des ravines dont la profondeur et l'extension latérale peuvent atteindre 50 cm, pour une longueur variant de 1 m à 10 m (cf. Figure 3).

L'aménagement de plusieurs bassins de récupération des eaux de pluie permet de limiter le phénomène de ruissellement des matériaux (cf. Figure 3).

Ces indices indiquent une érosion active du terril et permettent la mise en évidence de schistes noirs et rouges (ces derniers sont caractéristiques d'une ancienne combustion).

*Figure 3 : Vue des bassins de rétention au pied du terril 1*

D'après le DADT, il était prévu, dans le cadre de la procédure d'arrêt des travaux, de réaliser, après accord des propriétaires des produits et des assises des terrils, le traitement des ravines présentes sur le terril [2].

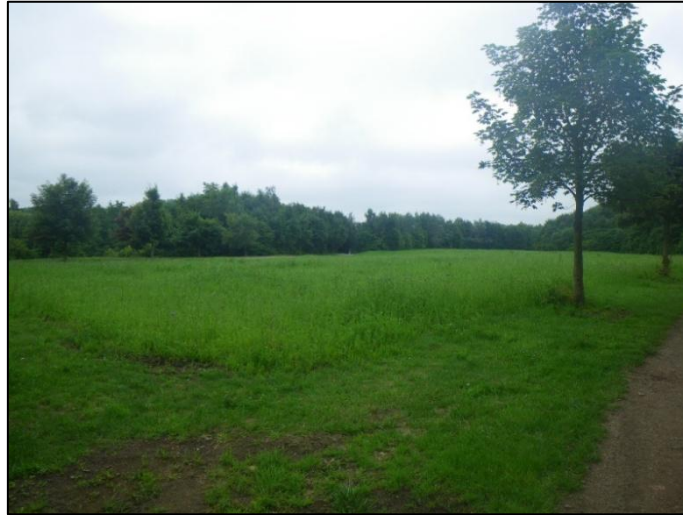
*Figure 4 : Vue du terril 18 aménagé en parc*

La partie sud du terril, entièrement végétalisée, présente une hauteur de 10 m et une pente de 30° environ. Aucun désordre n'a été identifié lors de la visite de terrain. Cette partie ne semble pas avoir évolué depuis l'étude des aléas miniers en 2010 [1].

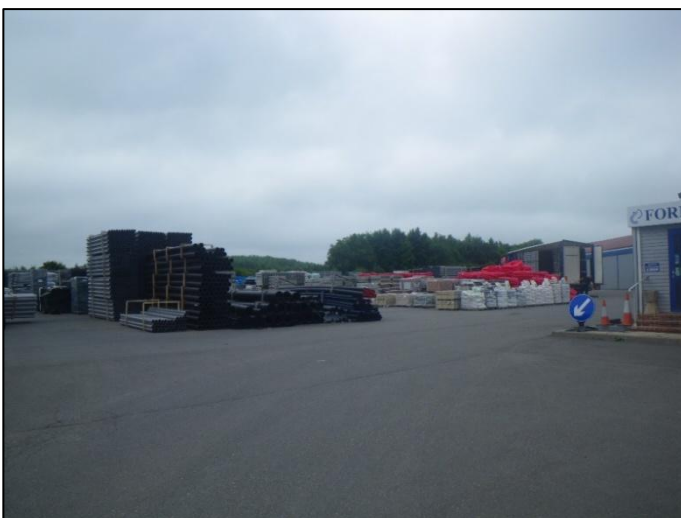
Le terril a été complètement arasé au nord et au sud-ouest, permettant l'aménagement d'une zone de stockage pour une entreprise de matériaux (cf. Figure 5) et la construction de la rocade de la route départementale 301 (cf. Figures 6 et 7).

*Figure 5 : Vue du terril 18 au nord-est*

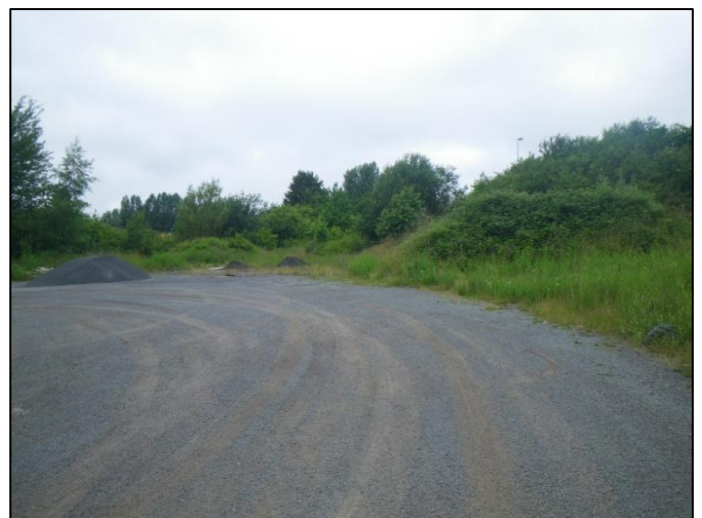
*Figure 6 : Vue du terril 18 à proximité de la RD301 au sud-ouest*

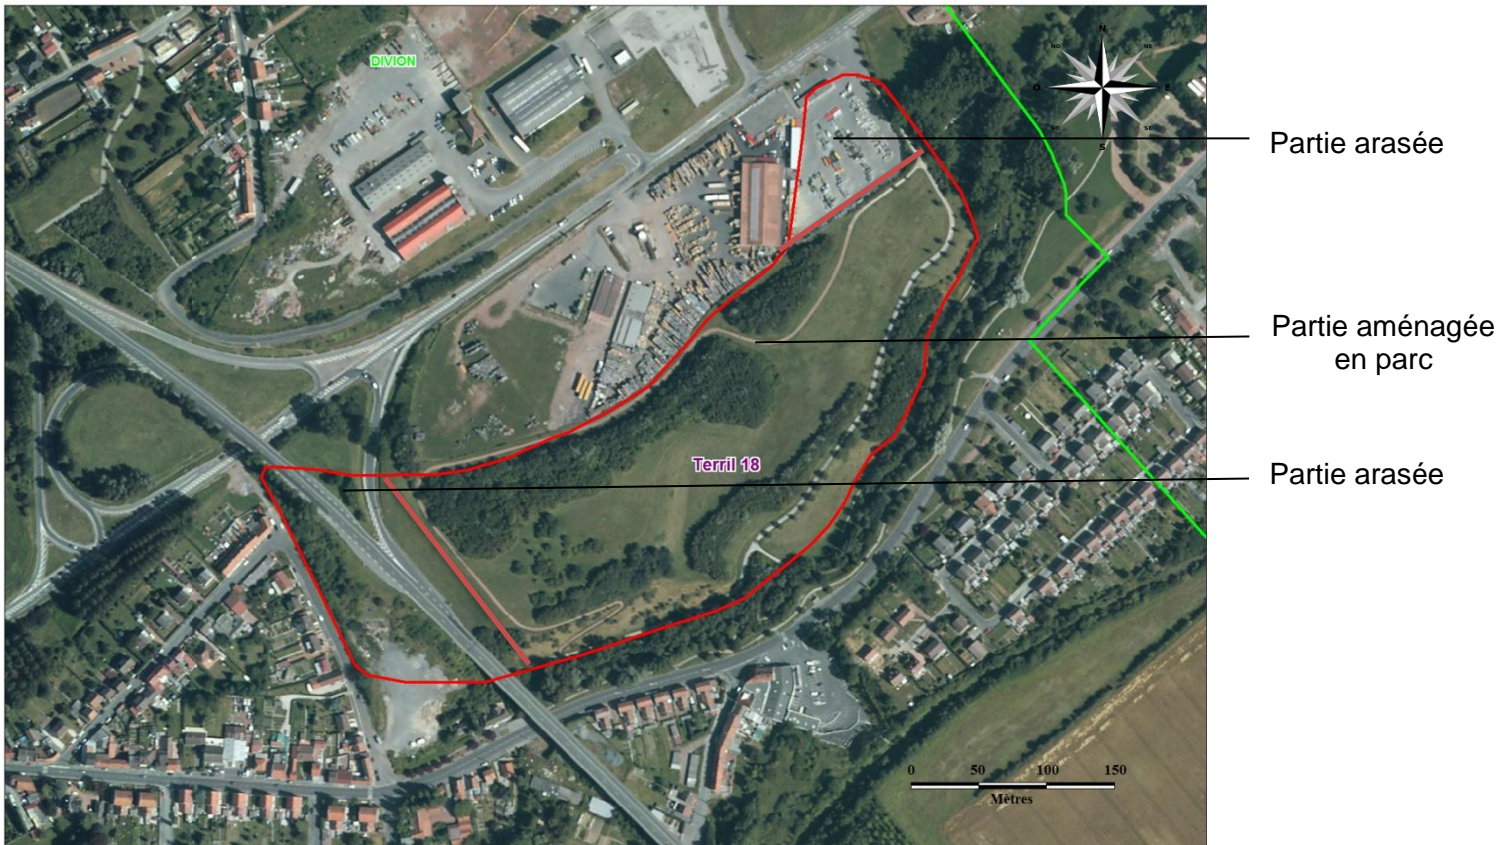
*Figure 7 : Contour du terril en 2010 et parties aménagées arasées*

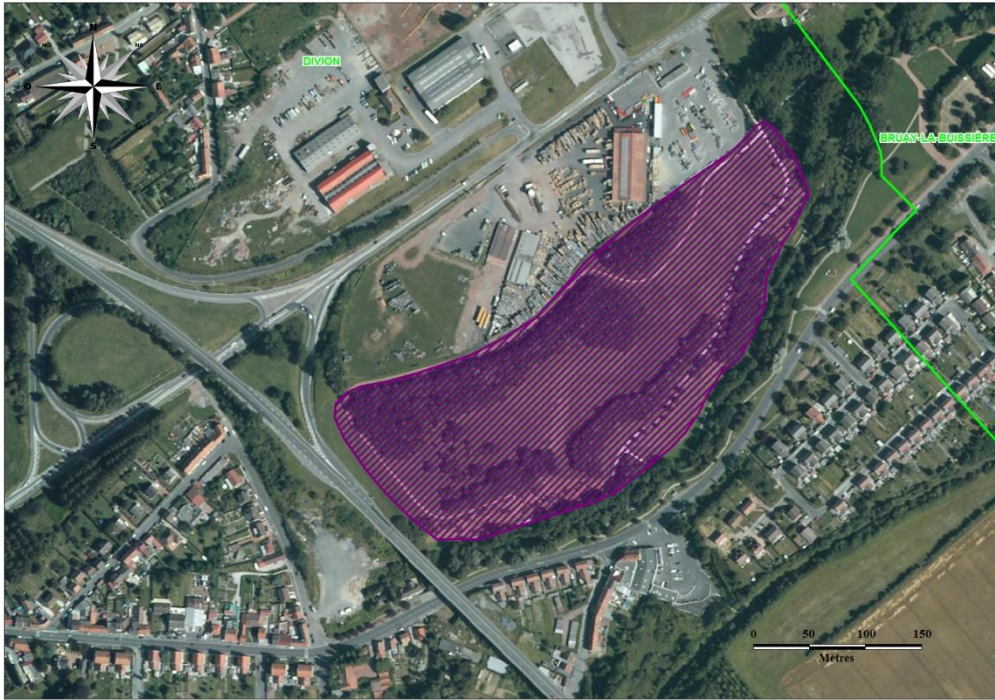
La nouvelle emprise du terril 18 à proximité de la zone industrielle au nord a été relevée au GPS différentiel. Les autres secteurs de l'emprise du terril ont été affinés à partir des données du MNT de 2010.

*Figure 8 : Carte de l'emprise du terril 18 en 2013 (Fond Orthophoto 2008)*

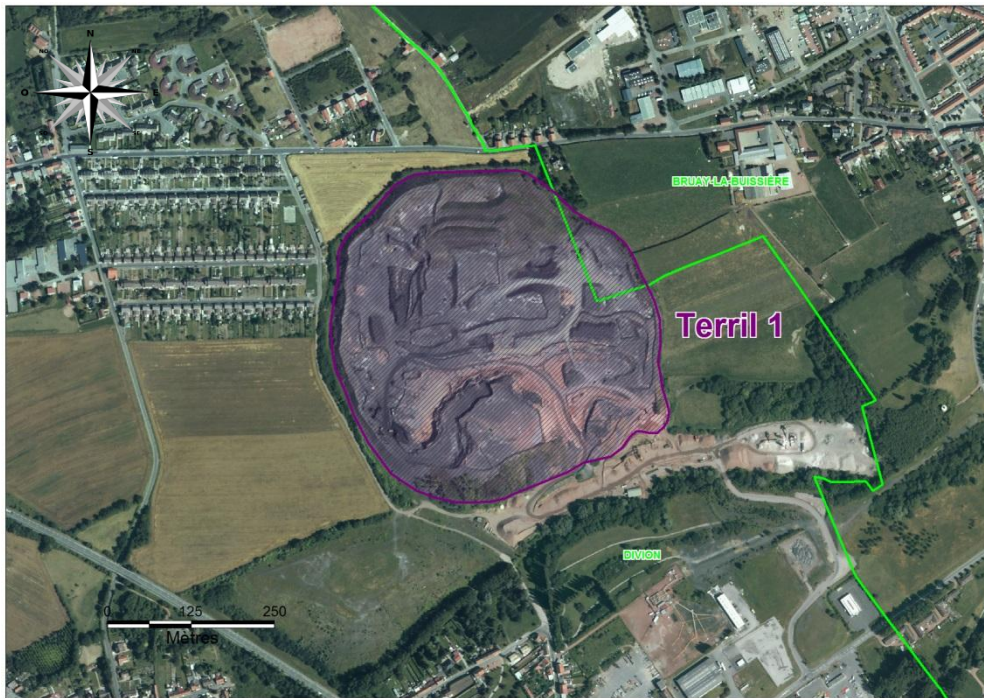
La nouvelle emprise du terril 1 au sud a été relevée au GPS différentiel. En ce qui concerne les autres secteurs de l'emprise du terril, aucun nouvel élément ne permet la modification du contour.

*Figure 9 : Carte de l'emprise du terril 1 en 2013 (Fond Orthophoto 2008)*

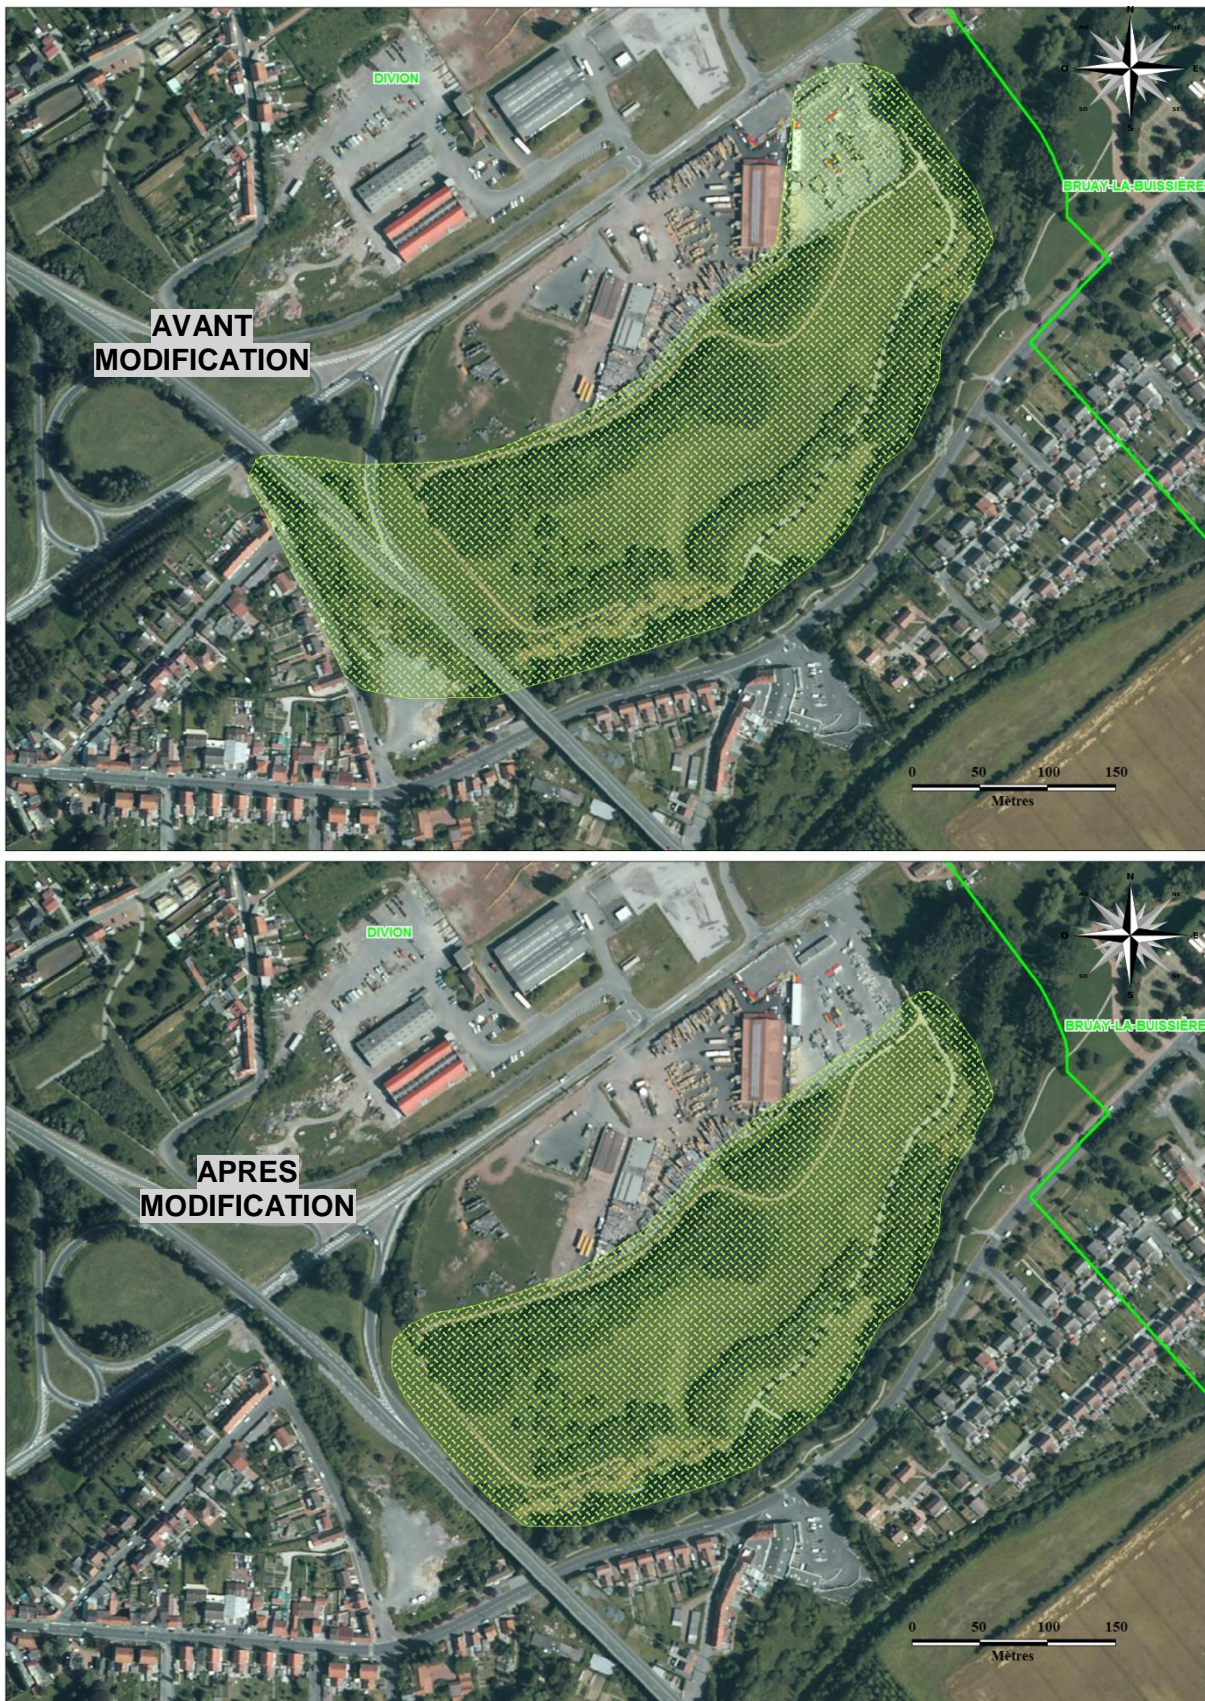
- pour les parties nord-est et sud-ouest : ces parties ont été arasées. Aucun aléa n'est donc retenu pour ces zones ;
- pour le reste du terril : la configuration du terril dans ce secteur n'est pas modifiée. Il convient donc de garder un aléa glissement superficiel, tassement et échauffement conformément à la méthodologie de l'étude des aléas miniers de la zone 2. Les niveaux de prédisposition et d'intensité restent inchangés par rapport à l'étude de 2010.

Figure 10 : Aléa glissement superficiel

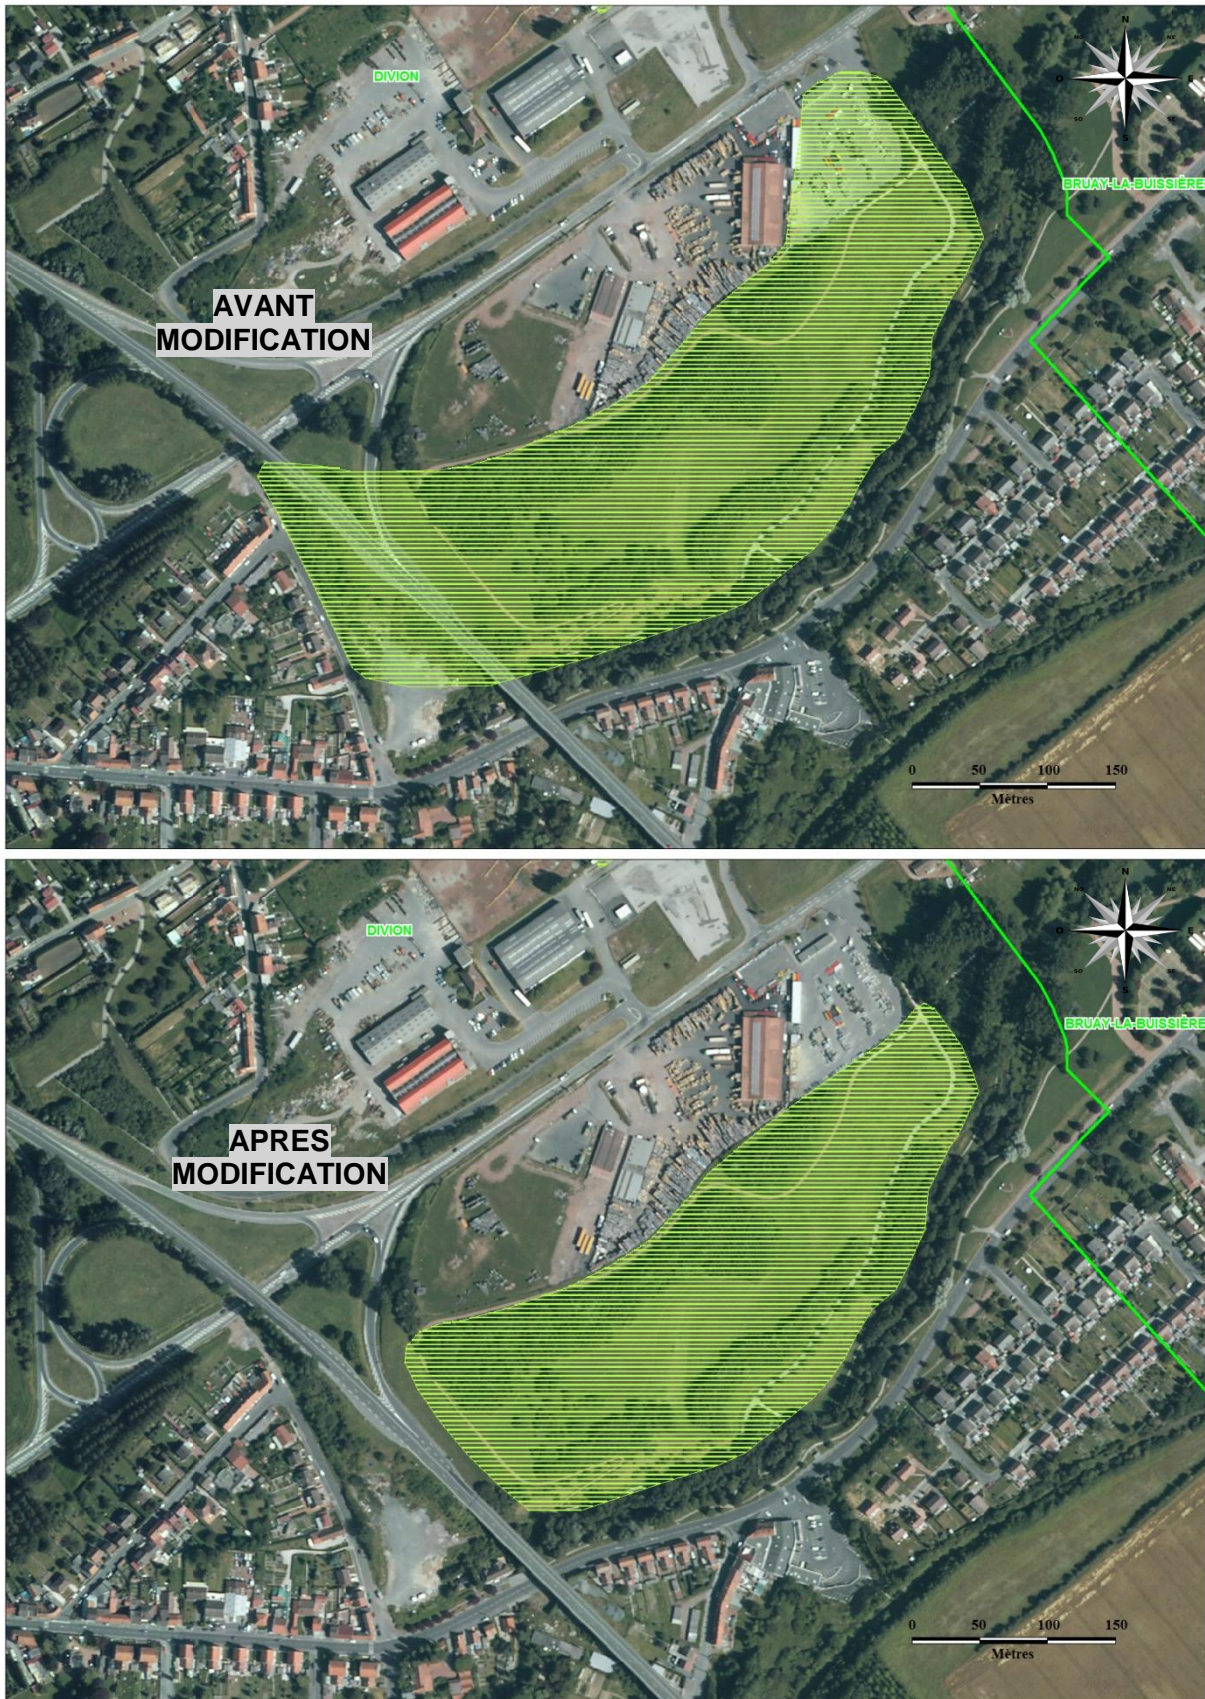
Figure 11 : Aléa tassement

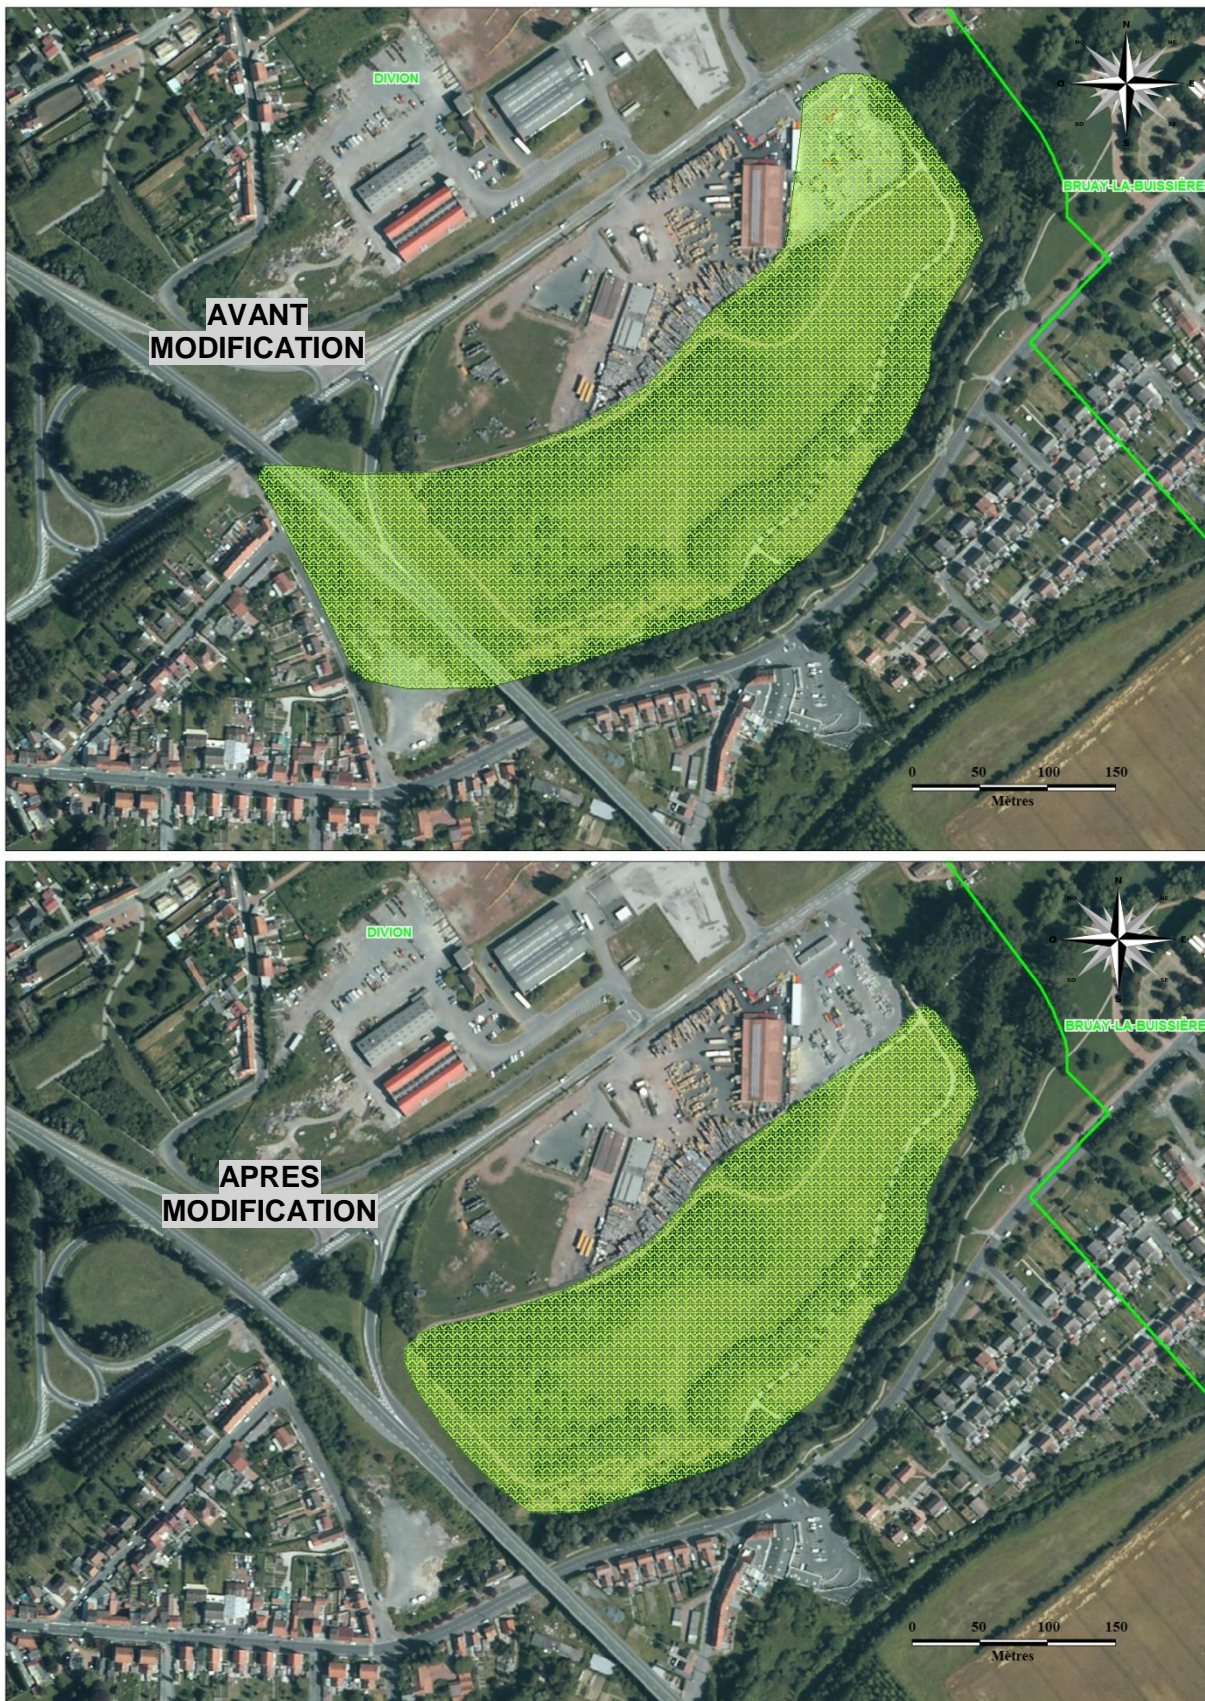
Figure 12 : Aléa échauffement

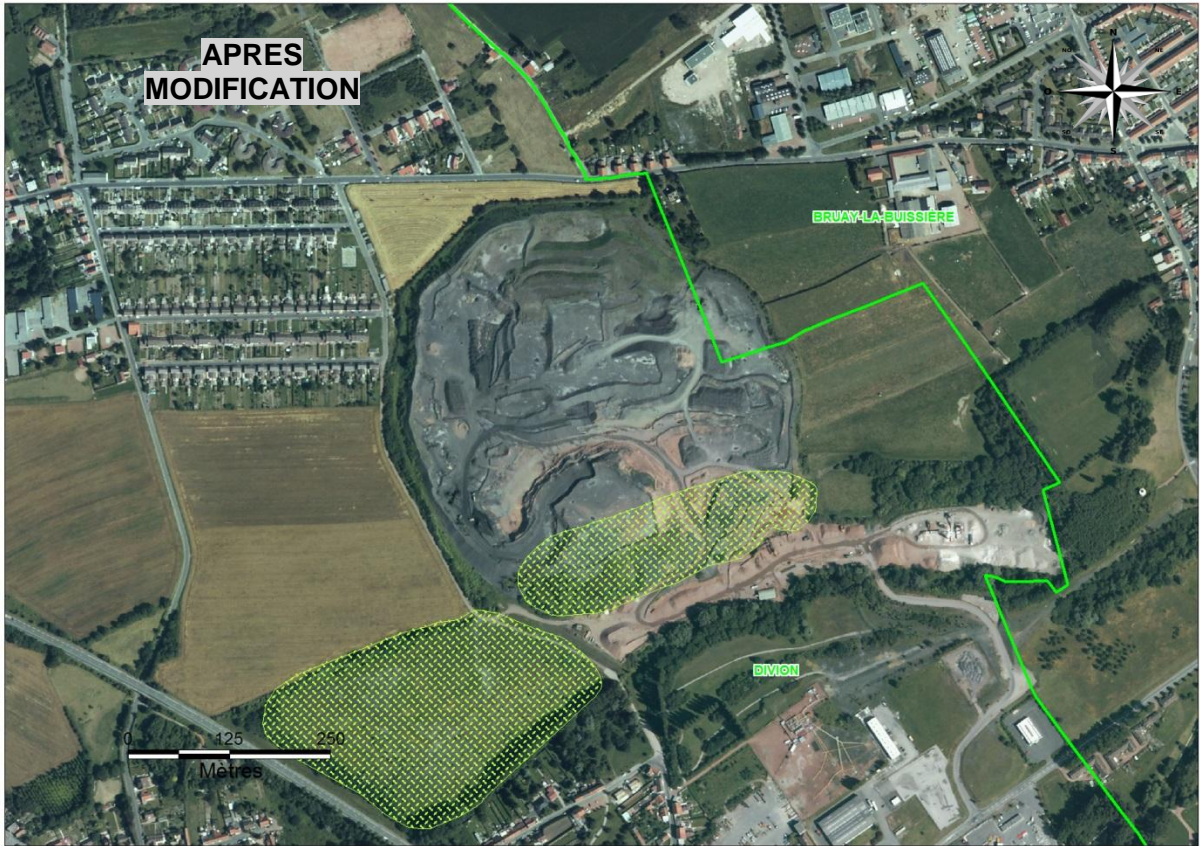
Seule la partie sud est concernée par le glissement superficiel (10 m de hauteur, pente de 20°). L'intensité du phénomène peut être considérée comme limitée compte tenu des faibles volumes de matériaux. Une prédisposition peu sensible est évaluée pour ce dépôt.

Figure 13 : Aléa glissement superficiel

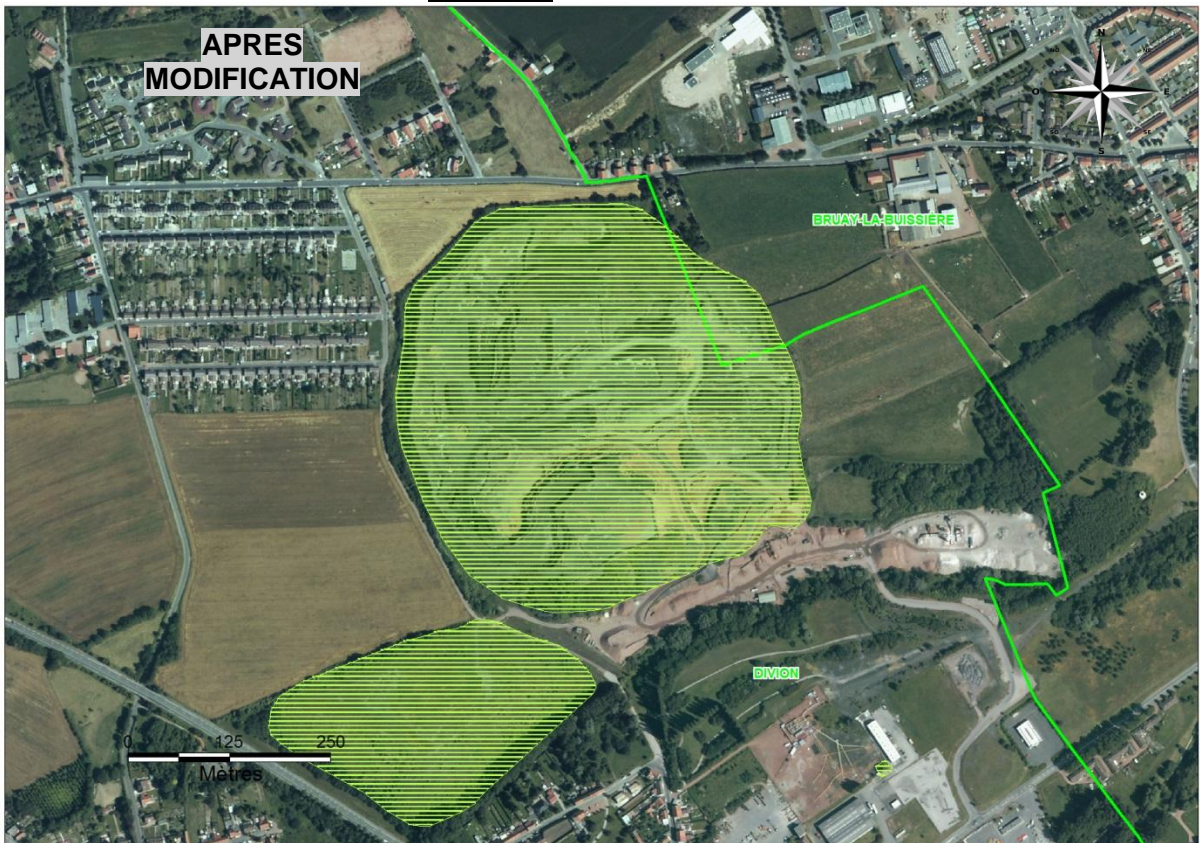
Un aléa tassement a été cartographié sur l'emprise totale du terril 1. Etant donné l'ancienneté du dépôt (mis en place en 1898-1969), les matériaux ont déjà tassé sous leur propre poids. Une prédisposition peu sensible est donc évaluée pour ce dépôt. L'intensité du phénomène est limitée par nature et aura un impact limité en surface.

Figure 14 : Aléa tassement
