**Bassin houiller du Nord Pas-de-Calais (zone 4)
Communes de Liévin, Avion,
Eleu-dit-Leauwette et Loos-en-Gohelle
Mise à jour des aléas miniers
au niveau des terrils 54, 71, 72, 80 et 80A**

RAPPORT E2014/052DE – 14NPC3304

Date : 13/03/2014

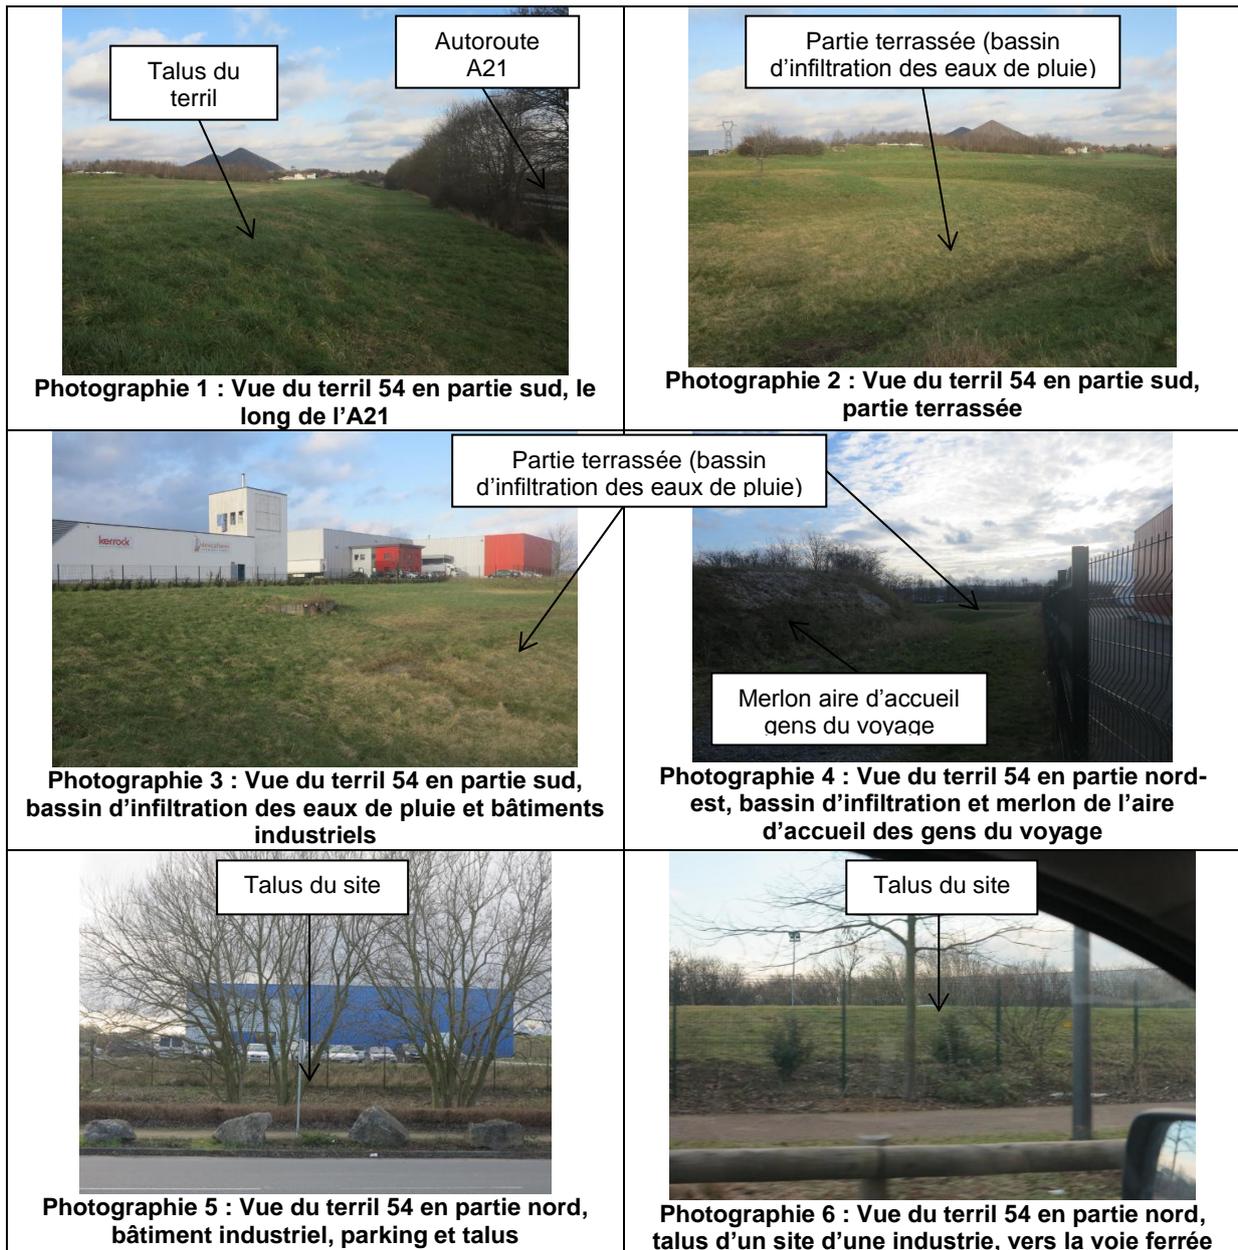
Figure 3 : Prises de vue du terril 54

Le terril 54 a été réaménagé en grande partie en zone industrielle, quatre bâtiments industriels y ont été construits. D'une forme plate, le terril 54 présente une hauteur de 2-3 mètres par endroits (partie nord du terril, Figure 3, photographies 5 et 6), hauteur pouvant atteindre jusqu'à 5 mètres dans sa partie sud (Figure 3, photographie 2). Au niveau de ses talus, le terril présente une pente moyenne de 20° environ. Aucun signe d'instabilité n'a été repéré.

En partie nord-est du terril, au niveau de l'aire d'accueil des gens du voyage (Figure 3, photographie 4), des merlons entourent cette aire (ils ne sont pas situés dans l'emprise du terril). Ils sont constitués de craie mélangée à de la terre de remblai. Aucun résidu minier n'a été repéré au niveau de ces merlons.

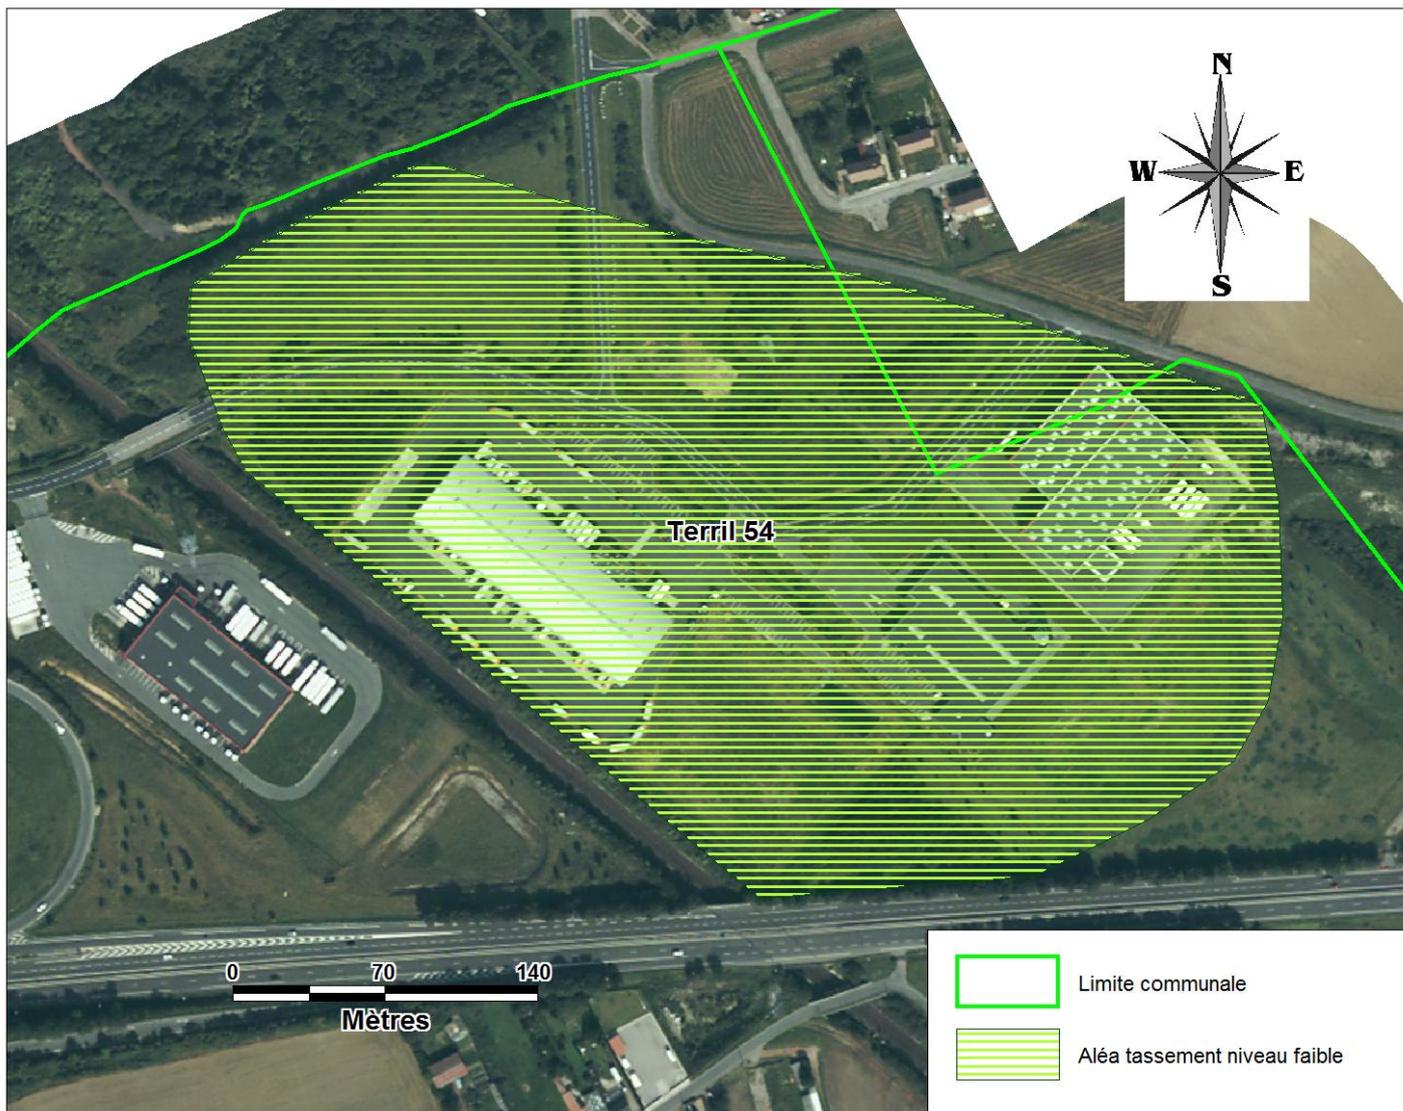
Figure 5 : Cartographie 2014 de l'aléa tassement au niveau du terril 54 dit « 11 de Béthune »

L'inspection du terril n'engendre aucune modification sur la nature, le niveau et la cartographie de l'aléa. La carte d'aléas est inchangée pour ce terril (Figure 5).

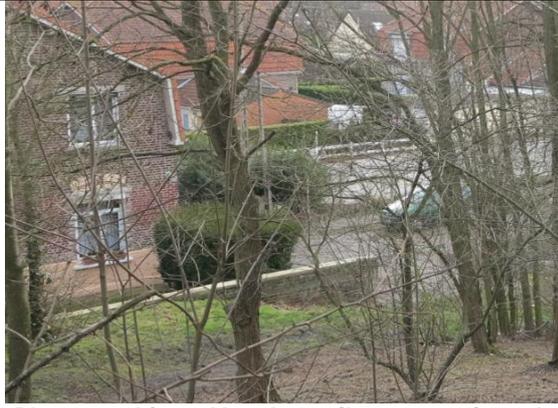
Photographie 1 : Vue du terril 71 en partie sud-ouest, mur de soutènement

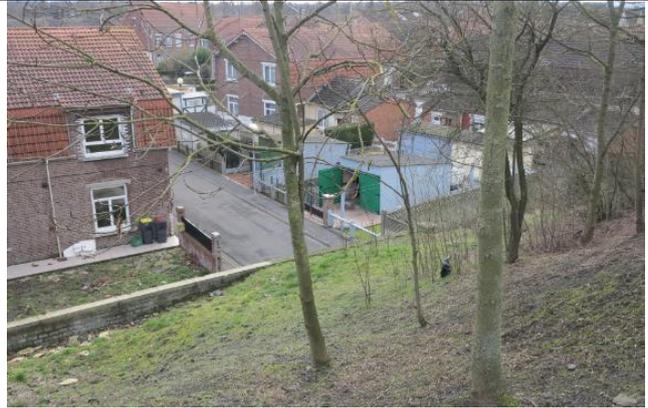
Photographie 2 : Vue du terril 71 en partie sud, mur de soutènement (rue Roger Pannequin)

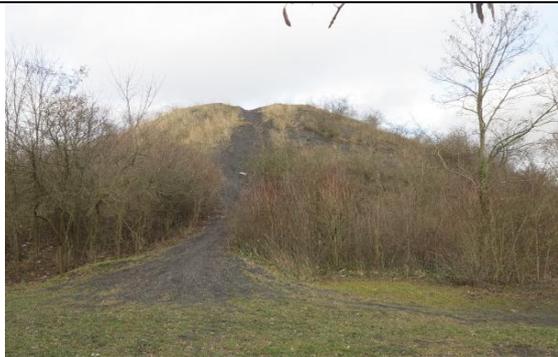
Photographie 3 : Vue du terril 71 en partie sud, cône d'une quinzaine de mètres de haut

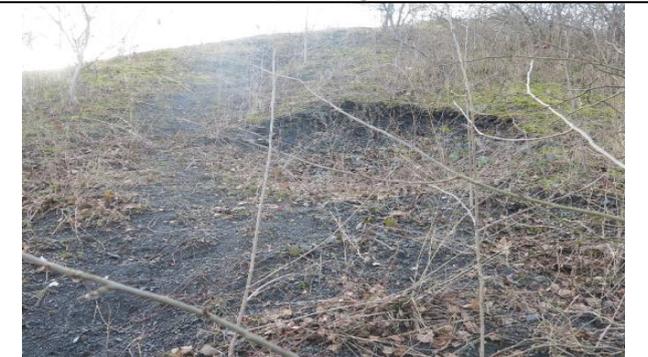
Le terril 71 a été impacté par le tracé de la route départementale RD58, tracé antérieur à l'étude GEODERIS de 2010. A l'ouest et au sud de ce terril, se trouvent des maisons d'habitations, dont les limites des parcelles coïncident avec le contour du terril. A certains endroits, les résidus miniers du terril viennent s'appuyer en poussée sur des murs en parpaings délimitant les limites de propriété des habitations (Figure 8, photographies 1 et 2). En partie sud, le terril présente un petit cône d'une hauteur de 15 mètres environ dont la pente avoisine 25° (Figure 8, photographie 3). Des traces de ravinement sont observables (Figure 8, photographie 5), ainsi qu'une légère zone sujette à un glissement très superficiel (Figure 8, photographie 4).

Photographie 4 : Vue du terril 71 en partie sud, désordre (glissement très superficiel) sur le cône

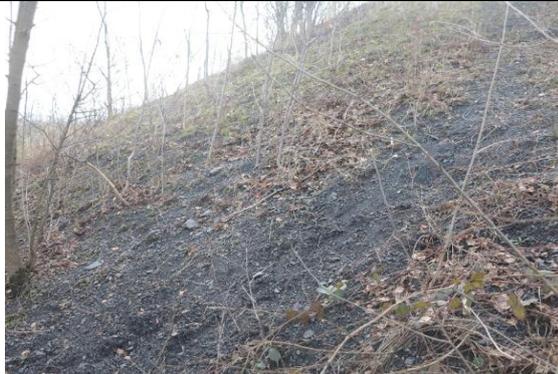
Photographie 5 : Vue du terril 71 en partie sud, traces de ravinement sur le cône

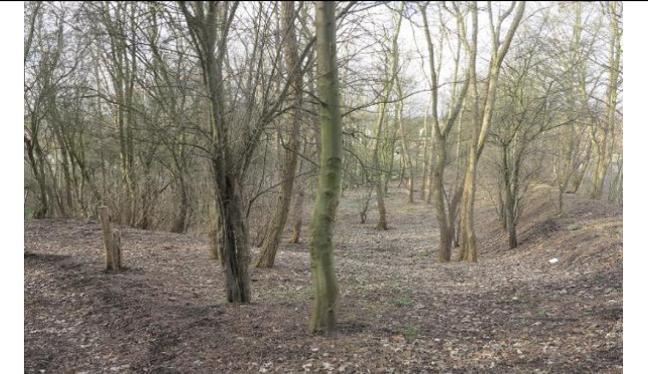
Sur sa partie nord, le terril 71 présente comme des successions de replats, aux pentes plus douces (10° à 15°) (Figure 8, photographies 6 et 7). Une pente plus prononcée, de l'ordre de 30°, est repérable au nord-ouest de ce terril (Figure 8, photographie 8). Un désordre de type glissement superficiel est également visible dans ce secteur et des déchets y ont été entreposés (Figure 8, photographie 9).

Photographie 6 : Vue du terril 71 en partie nord, « terrasses » aux pentes plus douces

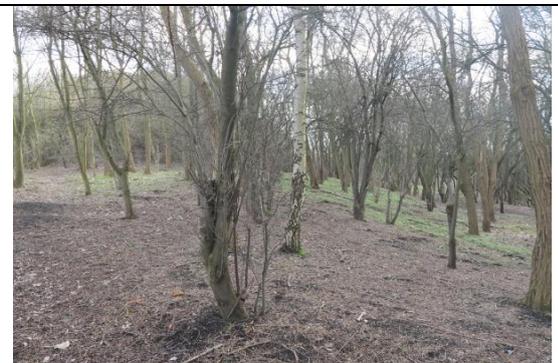
Photographie 7 : Vue du terril 71 en partie nord, « terrasses » aux pentes plus douces

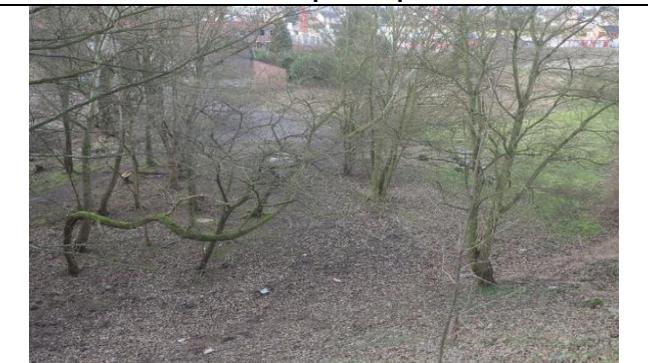
Photographie 8 : Vue du terril 71 en partie nord (près de la RD58), pente plus prononcée à 30°

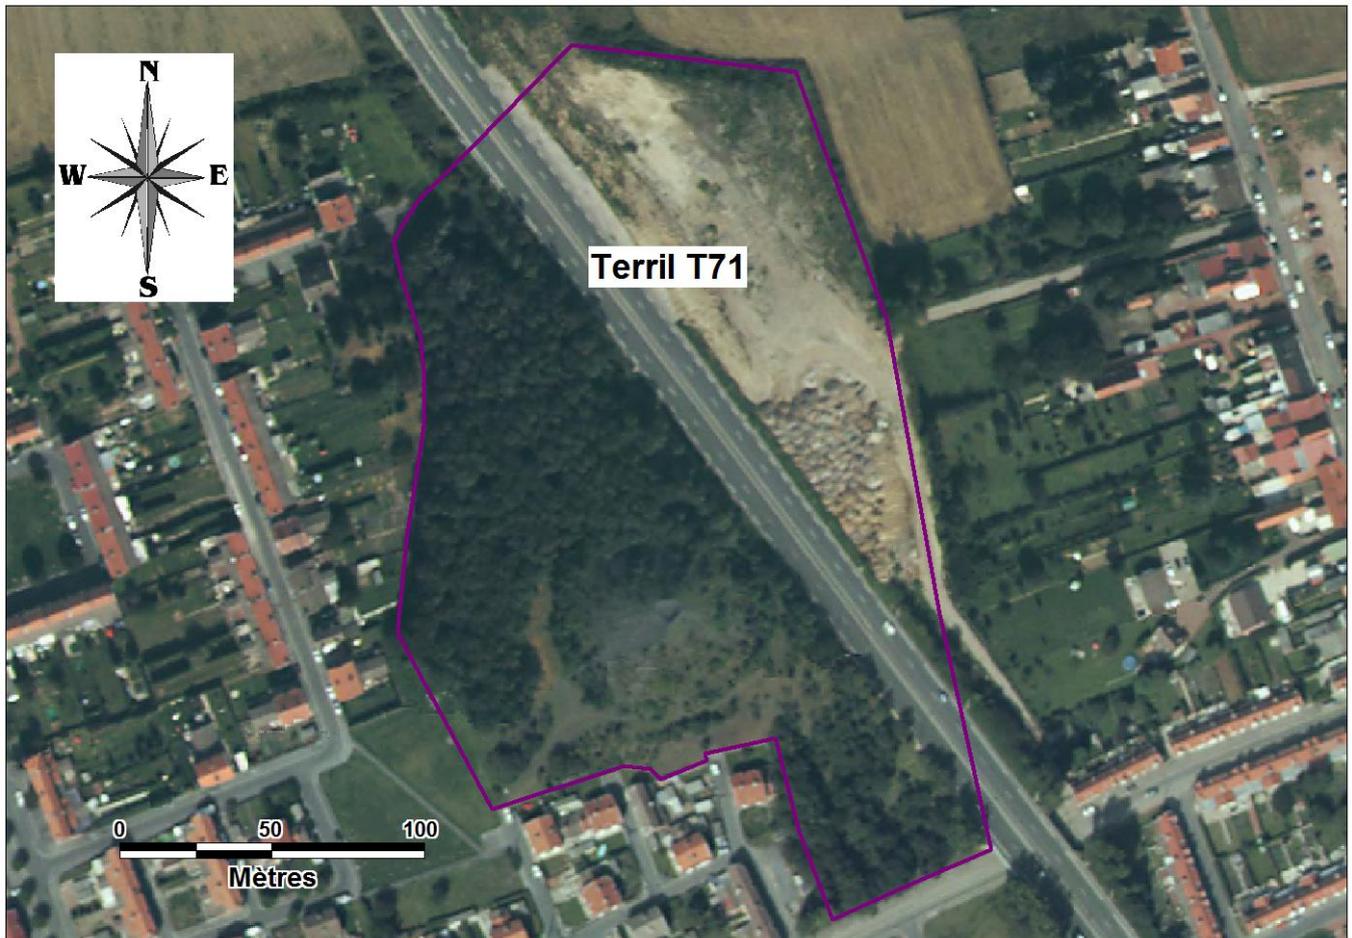
Figure 10 : Contour du terril T71 dit « 2 de Liévin » levé en février 2014

L'emprise du terril 71 a été relevée du côté ouest de la route départementale D58, la partie est n'étant pas accessible (propriété privée). Cette emprise levée au GPS différentiel est sensiblement différente à celle cartographiée à la Figure 7.

Le contour de l'emprise est différent dans la partie sud-ouest du terril, au niveau des habitations situées au fond des rues Forest, Lamborot et Roger Pannequin. En effet, les résidus miniers du terril viennent s'appuyer en poussée sur des murs en parpaing délimitant les limites de propriété des habitations situées au fond de ces rues.

Au niveau du square enherbé, en partie sud-ouest du terril, la limite de l'emprise du terril est repositionnée : le terrain (bien qu'enherbé) amorce une pente bien avant la limite du terril définie lors de l'étude 2010 [1].

Au niveau du contour de l'emprise du terril dans sa partie ouest, le levé au GPS différentiel a permis de le repositionner plus précisément, au niveau des limites des propriétés.

Enfin, au niveau de la partie nord-ouest du terril, l'emprise du terril a également été repositionnée via le levé au GPS différentiel. Le terrain où la maison a été rasée ayant été légèrement remanié, on a pu observer qu'aucun résidu minier ne s'y trouvait.

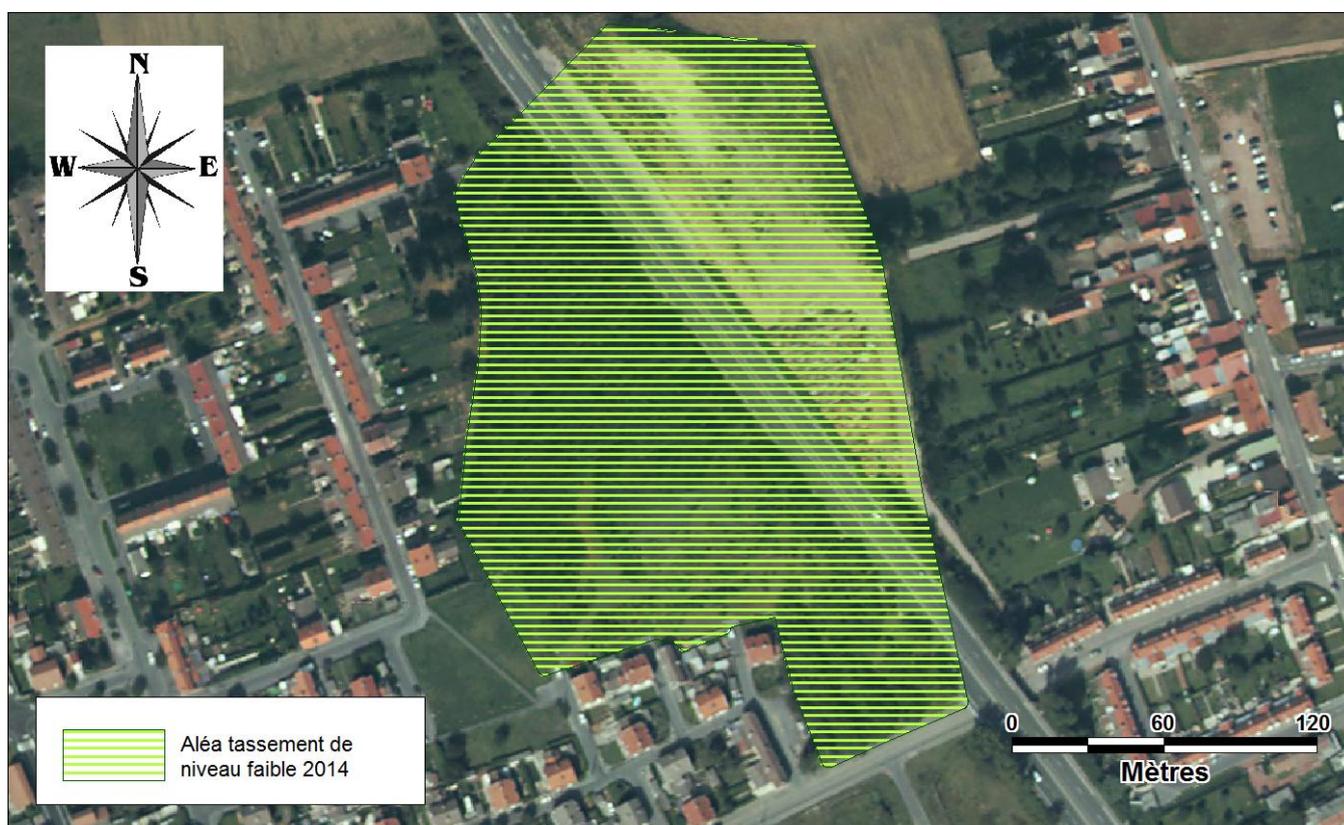
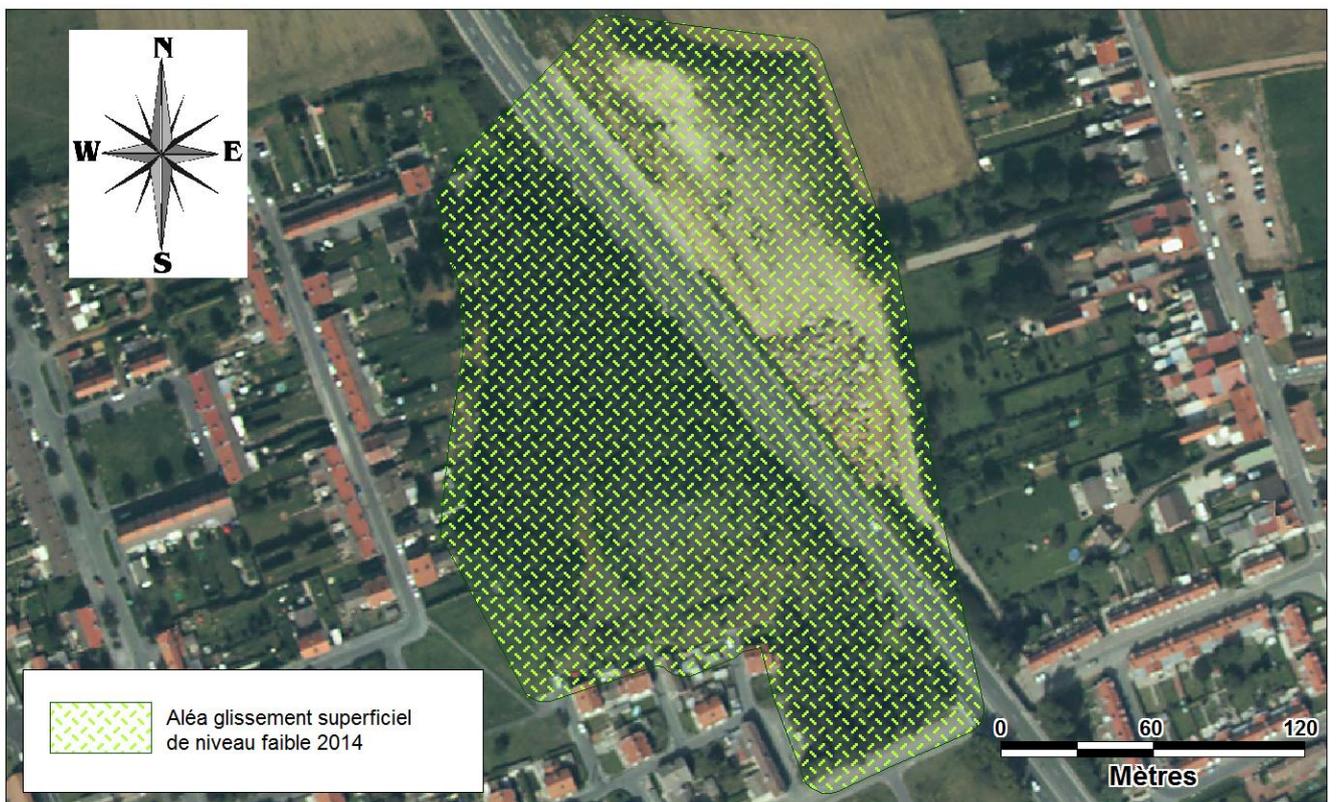
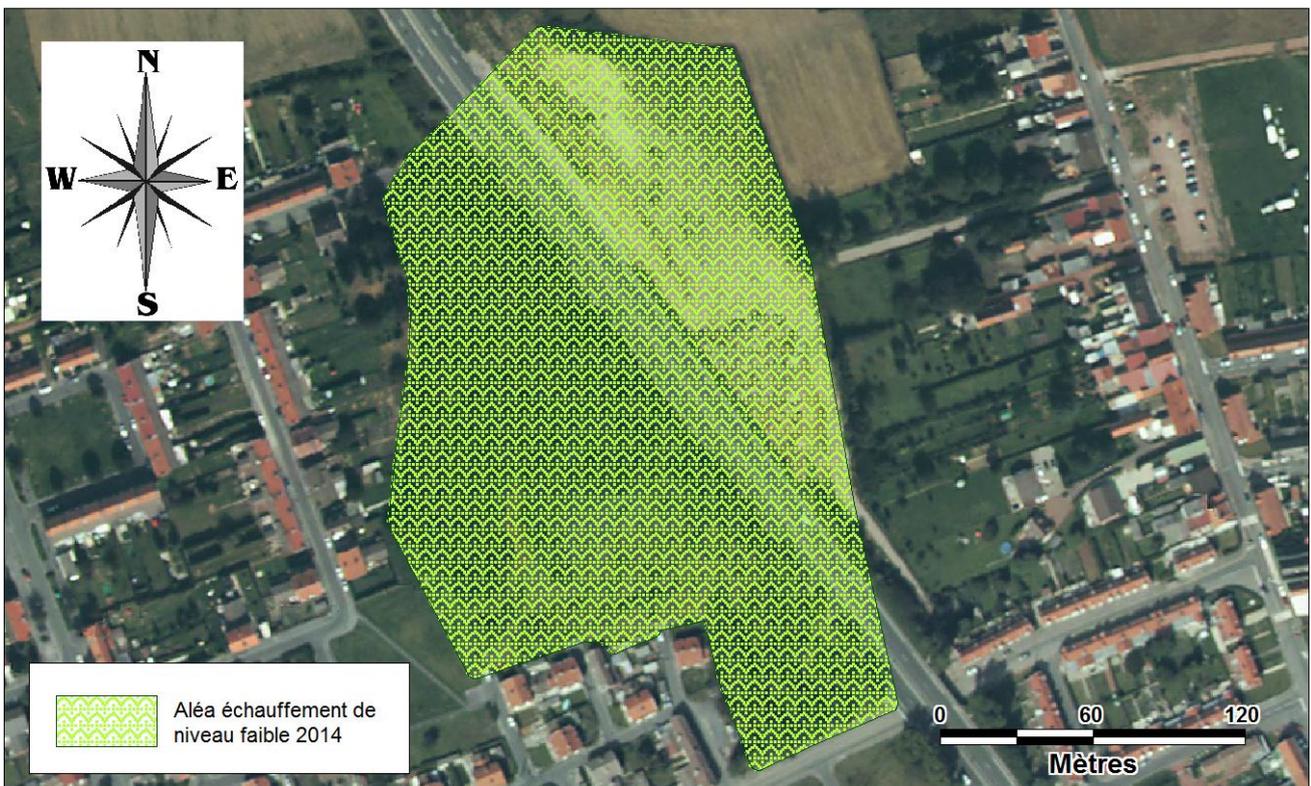
Suite à la levée de l'emprise du terril au GPS différentiel en février 2014, l'emprise de ce terril étant changée, les emprises de ces zones d'aléas sont donc modifiées. Les emprises de la zone d'aléa tassement et de la zone d'aléa échauffement correspondent à celle de la nouvelle emprise du terril à laquelle on rajoute la marge d'incertitude de l'Orthophoto (incertitude de 3 mètres). L'emprise de la zone d'aléa glissement superficiel correspond à celle du terril à laquelle on ajoute une marge de propagation en pied de 10 mètres et l'incertitude de l'Orthophoto de 3 mètres.

Les niveaux de prédisposition et d'intensité restent inchangés par rapport à l'étude de 2010. La Figure 11 et la Figure 12 représentent l'ancienne et la nouvelle cartographie de l'aléa tassement de niveau faible pour le terril 71. La Figure 13 et la Figure 14 représentent l'ancienne et la nouvelle cartographie de l'aléa glissement superficiel de niveau faible pour le terril 71. La Figure 15 et la Figure 16 représentent l'ancienne et la nouvelle cartographie de l'aléa échauffement de niveau faible pour le terril 71.

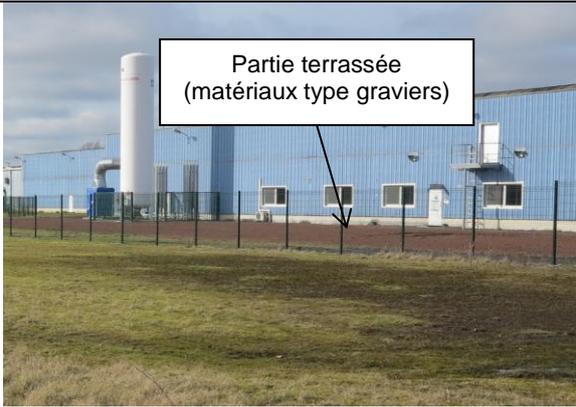
Photographie 1 : Vue du terril 72 en partie nord, entreprise et enceinte terrassée

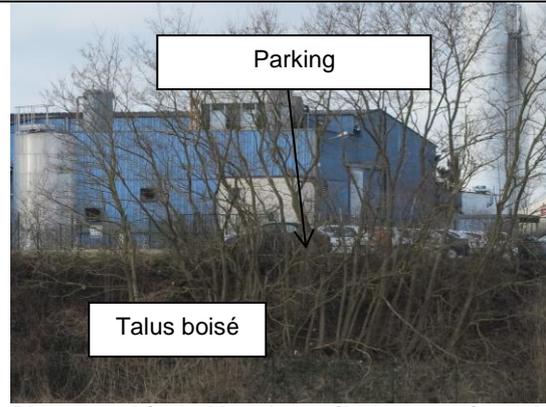
Photographie 2 : Vue du terril 72 en partie sud-est, parking et talus boisé

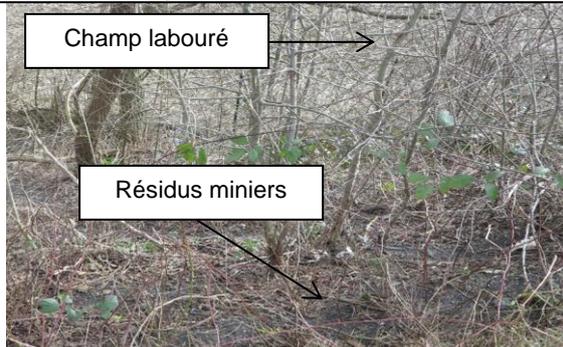
Le terril 72 a été impacté par la construction d'un bâtiment industriel, construction antérieure à l'étude GEODERIS de 2010 [1]. D'une forme plate, au nord de ce terril, on retrouve ce bâtiment industriel avec une enceinte grillagée où le terril a été gratté sur une profondeur indéterminée : des matériaux granulaires de type graviers y ont été apportés (Figure 19, photographie 1). En partie est de ce terril, l'entreprise y a construit un parking, sans y faire d'importants terrassements : le parking n'est pas construit en décaissement ni en surélévation par rapport aux terrains avoisinants. Au sud de ce parking, on observe un talus boisé d'une hauteur de 4 à 5 mètres accusant une pente de l'ordre de 20° jusqu'au champ se situant en contrebas (Figure 19, photographie 2). Des résidus miniers affleurent en surface de ce talus (Figure 19, photographie 3) : il en subsiste donc sous ce parking.

Photographie 3 : Vue du terril 72 en partie sud-est, talus du parking avec résidus miniers affleurant et champ en contre-bas

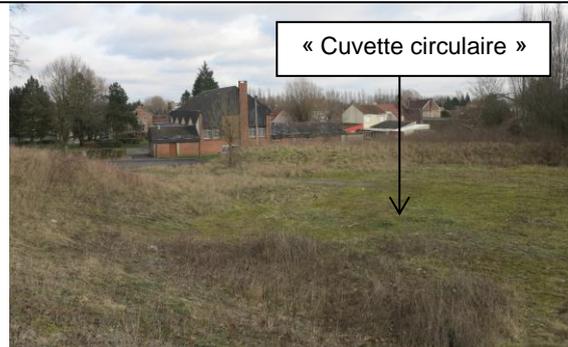
Photographie 4 : Vue du terril 72 en partie est, « cuvette circulaire » et salle des fêtes communale

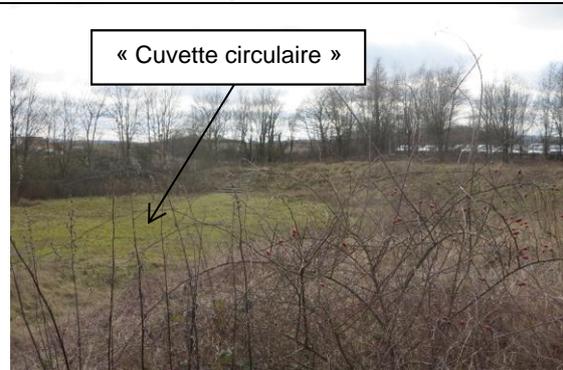
Photographie 5 : Vue du terril 72 en partie est, « cuvette circulaire » et parking de l'entreprise

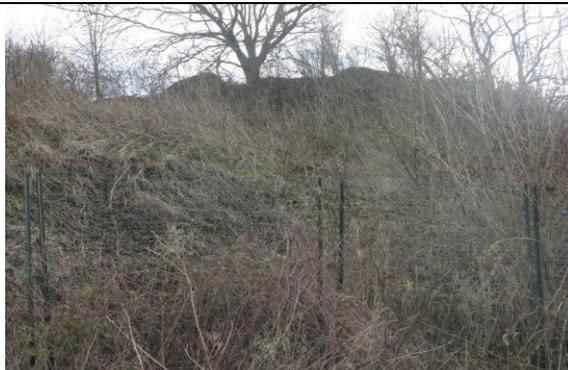
Au sud-ouest de ce terril, une clôture matérialise le terrain appartenant à l'entreprise « Sonoco Consumer Products » (Figure 19, photographie 6). Des résidus miniers y sont observables (Figure 19, photographie 7).

Photographie 6 : Vue du terril 72 en partie sud, clôture du terrain de l'entreprise

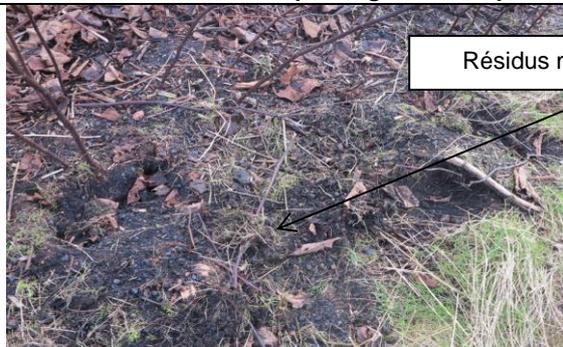
Photographie 7 : Vue du terril 72 en partie sud, affleurement de résidus miniers au niveau de la clôture

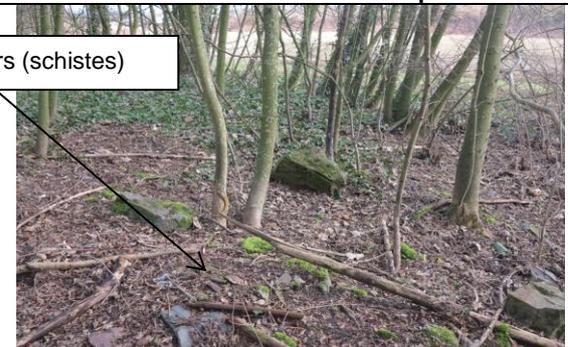
Photographie 8 : Vue du terril 72 en partie nord-ouest, bosquet et traces de résidus miniers

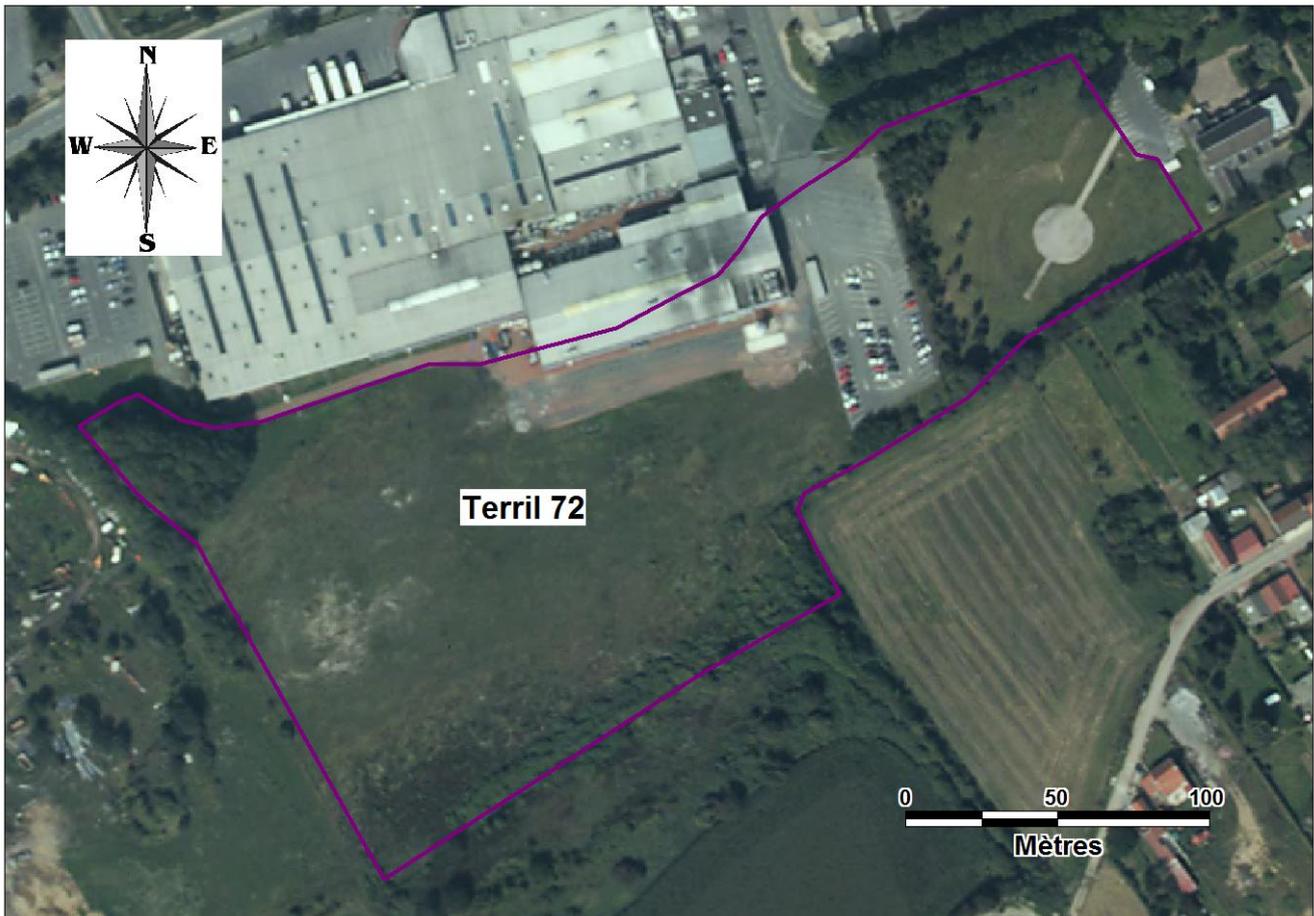
Figure 21 : Contour du terril T72 dit « 5 de Liévin » levé en février 2014

L'emprise du terril 72 a été relevée au GPS différentiel. Elle est sensiblement différente à celle cartographiée à la Figure 18. Au sud du terril, le contour est repositionné au niveau de la clôture du terrain où affleurent en surface des résidus miniers. Au niveau sud du parking, le contour est également repositionné en pied de talus, à la limite avec le champ situé en contrebas. Au niveau de la partie est du terril, au niveau du terrain de la salle des fêtes communale, l'emprise du terril est redessinée au niveau des pieds de talus et au niveau du « bombement » de la chaussée au niveau de l'entrée de l'entreprise.

Au niveau du bosquet situé au nord-ouest du terril, la nouvelle emprise prend en compte ce bosquet où des résidus miniers ont été retrouvés.

La partie où les matériaux granulaires type graviers ont été apportés est également incluse dans l'emprise du terril, le terril n'ayant pas dû être décapé sur toute son épaisseur.

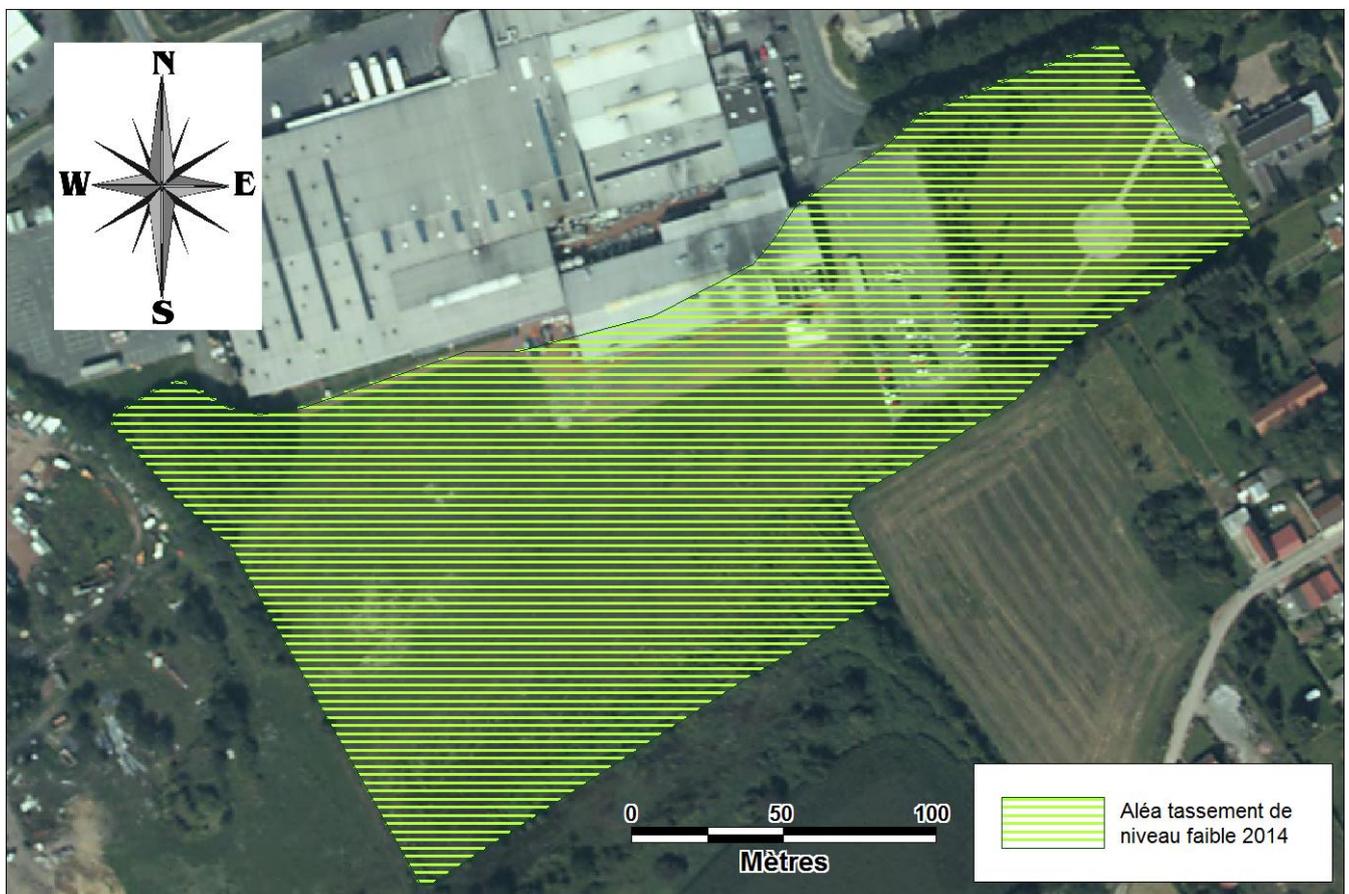
Figure 23 : Nouvelle cartographie (2014) de l'aléa tassement de niveau faible sur le terril 72

En 2010, GEODERIS avait cartographié un aléa tassement faible sur l'emprise de ce terril. Suite à la levée de l'emprise du terril au GPS différentiel en février 2014, l'emprise de ce terril étant changée, l'emprise de cette zone d'aléa tassement est donc modifiée. L'emprise de la zone d'aléa tassement correspond à celle de la nouvelle emprise du terril à laquelle on rajoute la marge d'incertitude de l'Orthophoto (incertitude de 3 mètres).

Les niveaux de prédisposition et d'intensité restent inchangés par rapport à l'étude de 2010. La Figure 22 et la Figure 23 représentent l'ancienne et la nouvelle cartographie de l'aléa tassement de niveau faible pour le terril 72.

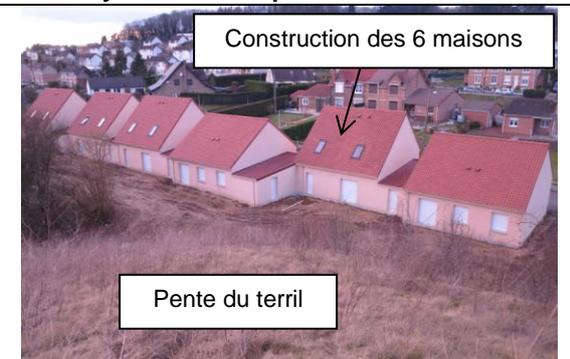
Dans sa partie nord-ouest, au niveau de la rue François Coppée, 6 maisons d'habitation ont été construites (Figure 26, photographies 7 et 8). Lors de l'inspection, les travaux de terrassement ont permis de voir que le pied de terril avait été arasé et que des résidus miniers apparaissaient en surface (Figure 26, photographies 10 et 11). Les terrains situés à l'arrière des maisons ont été aplanis et sont de nature argileuse (Figure 26, photographie 9).

Photographie 7 : Vue depuis le terril 80 en partie nord-ouest, construction de 6 maisons rue François Coppée

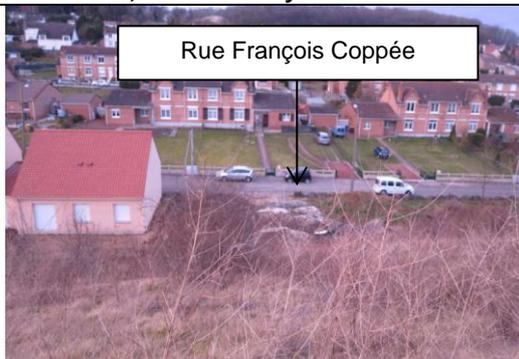
Photographie 8 : Vue de la dernière maison située dans l'emprise nord-ouest du terril 80

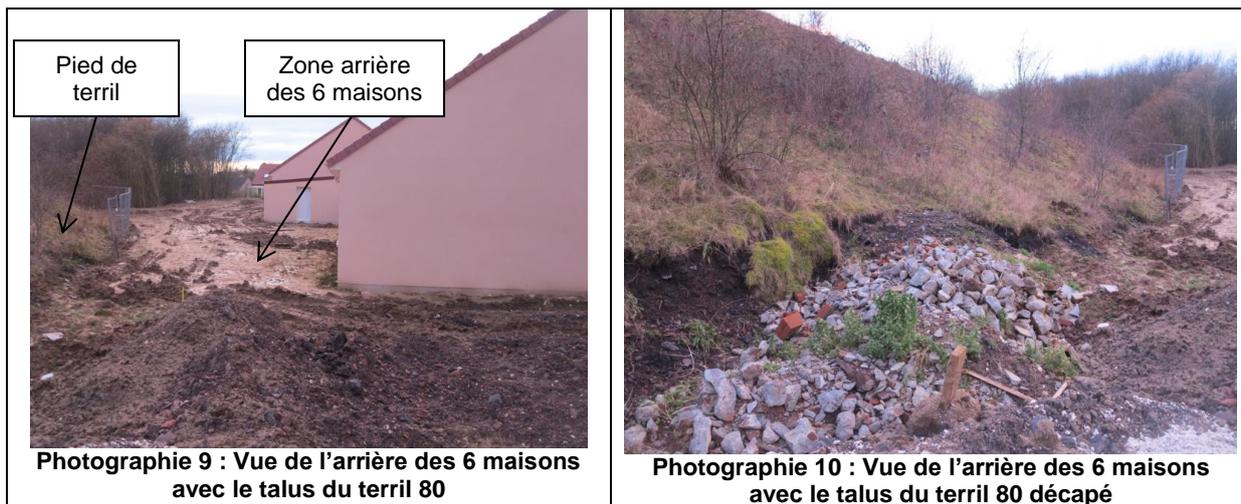
Photographie 9 : Vue de l'arrière des 6 maisons avec le talus du terril 80

Photographie 10 : Vue de l'arrière des 6 maisons avec le talus du terril 80 décapé

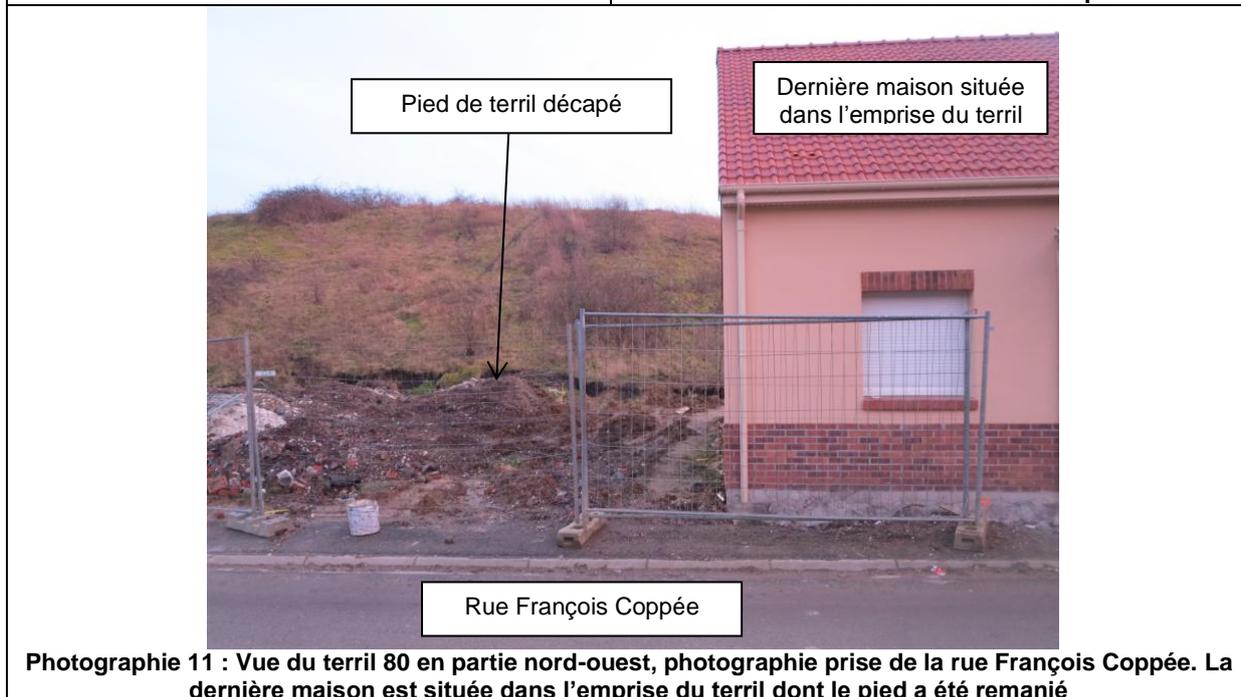
Photographie 11 : Vue du terril 80 en partie nord-ouest, photographie prise de la rue François Coppée. La dernière maison est située dans l'emprise du terril dont le pied a été remanié

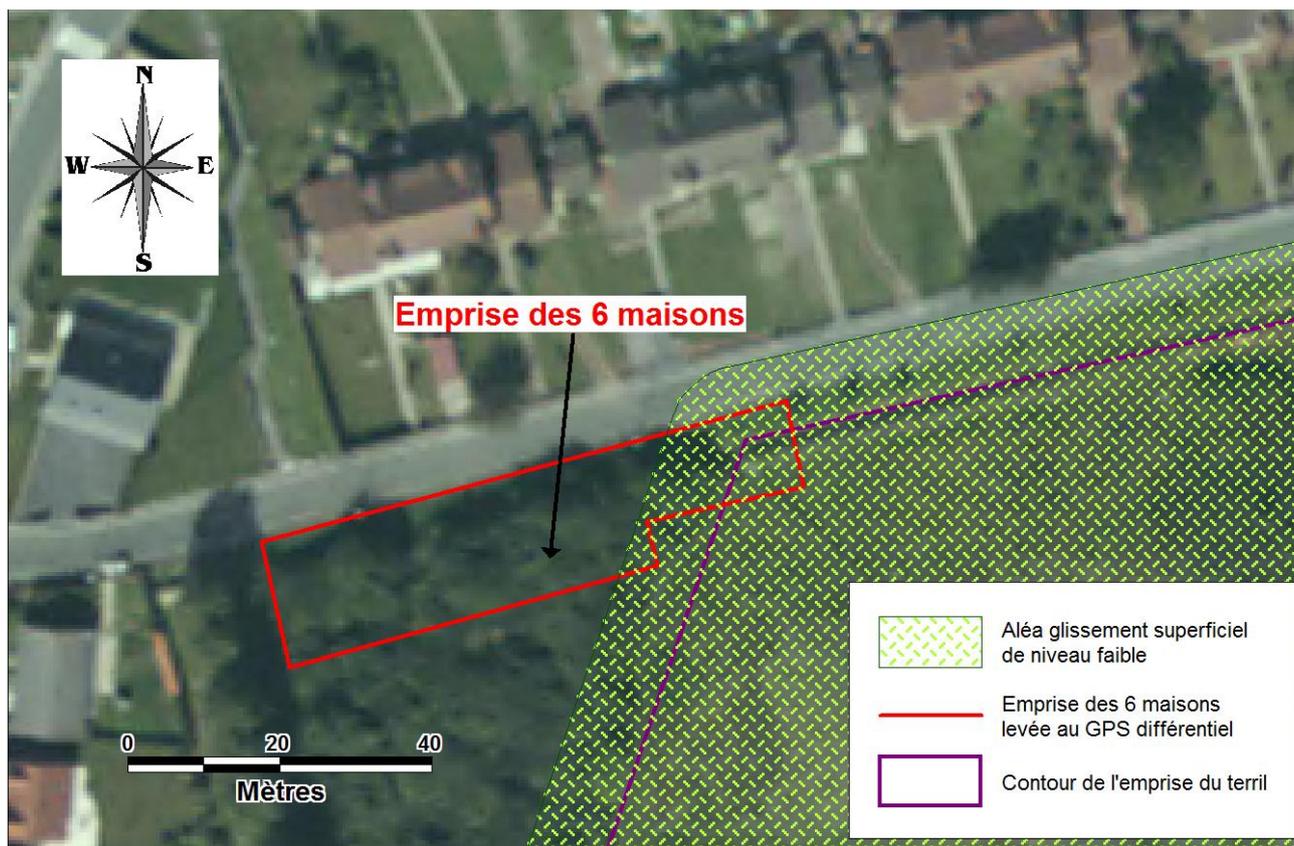
Figure 28 : Cartographie¹ de l'emprise des 6 maisons construites en partie nord-ouest du terril 80 avec le contour de l'emprise du terril et l'aléa glissement superficiel

Dans sa partie nord-ouest, où 6 maisons ont été construites et où les travaux de terrassement ont impacté le pied du terril, le contour de ces maisons a également été levé au GPS différentiel (Figure 28). La dernière maison est donc construite sur l'emprise même du terril et les trois dernières maisons sont dans la zone d'aléa glissement superficiel de niveau faible du terril.

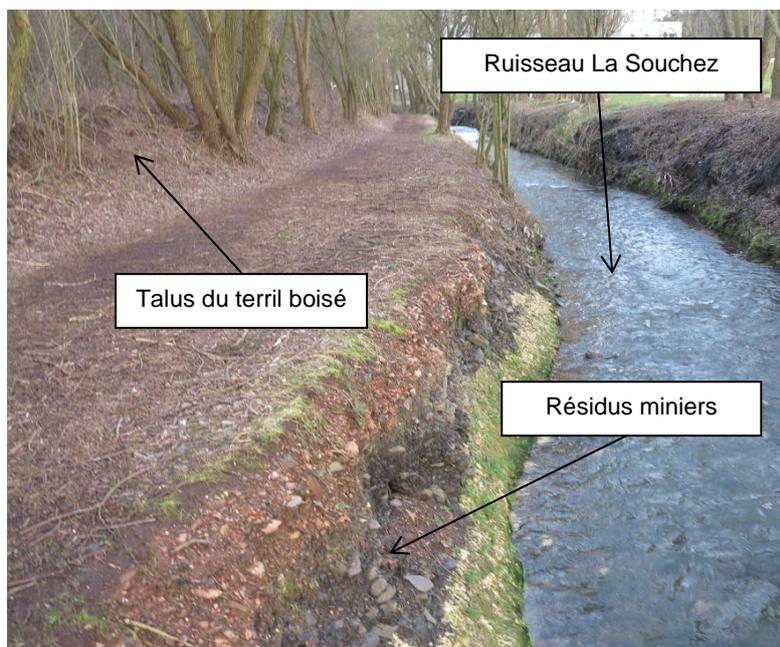
Figure 34 : Photographie du terril T80A dans sa partie sud le long du ruisseau La Souchez

Le terril 80A est bordé dans sa partie sud par le ruisseau La Souchez. La Figure 34 ci-dessous montre les résidus miniers (schistes) affleurant au niveau des berges du ruisseau.

Présentant une forme de petit cône très allongé, ce terril est complètement boisé sur ses pentes de l'ordre de 25°. Aucun désordre n'a été observé.
