RAPPORT D'ÉTUDE

INERIS-DRS-10-113719-13407B

Zone 2 du bassin houiller du Nord Pas-de-Calais

Etude des aléas miniers de type mouvements de terrain

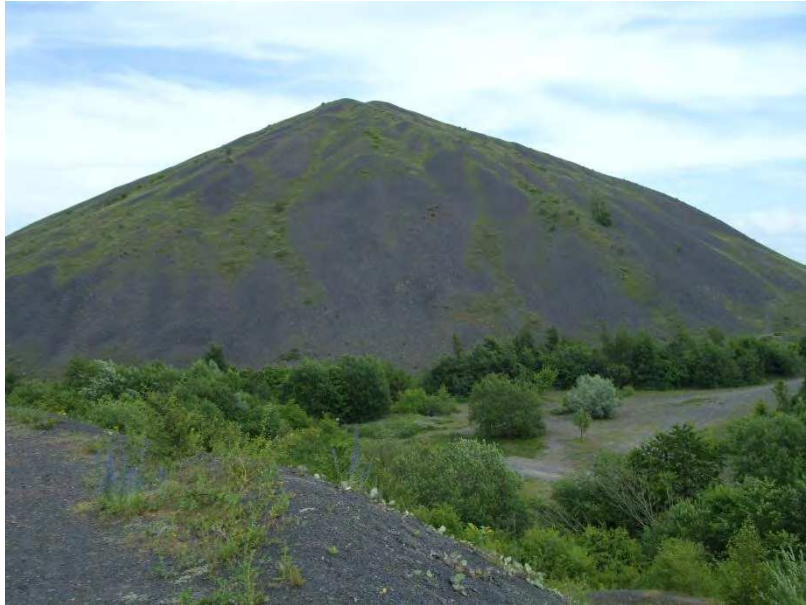
Photo 1 : Terril n°2 (2010)

Les terrils coniques n°2 et 3 de la concession Bruay ont une hauteur comprise entre 90 et 100 m, pour un volume global de stérile de 13 millions de m³. Leur pente est de l'ordre de 30° : ils peuvent présenter localement un angle de talutage plus important (40 à 45°). Ils sont très peu végétalisés.

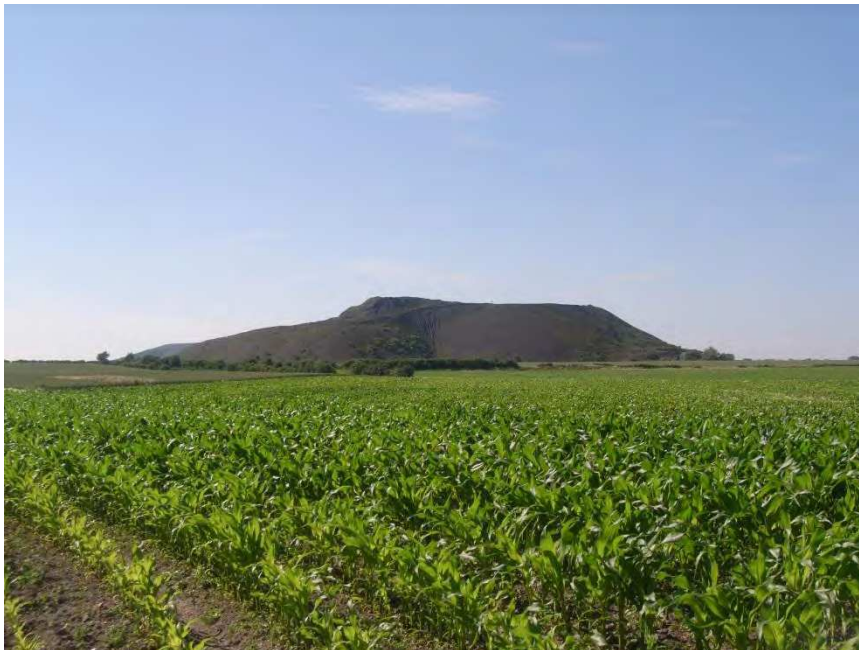
Photo 2 : Terril n°4 (2010)

Non végétalisé, nous n'avons observé, lors de notre visite, aucun signe d'instabilité significatif. La stabilité du terril est établie en l'état. Cependant, en cas de grattages en pied ou de modifications de sa géométrie, la stabilité du terril pourrait être remise en cause. Par conséquent, nous retiendrons un niveau de prédisposition peu sensible de ce terril au risque de glissement profond. L'intensité d'un tel phénomène étant modérée (compte tenu de la hauteur), nous retenons un aléa de type glissement profond de niveau faible pour ce terril.

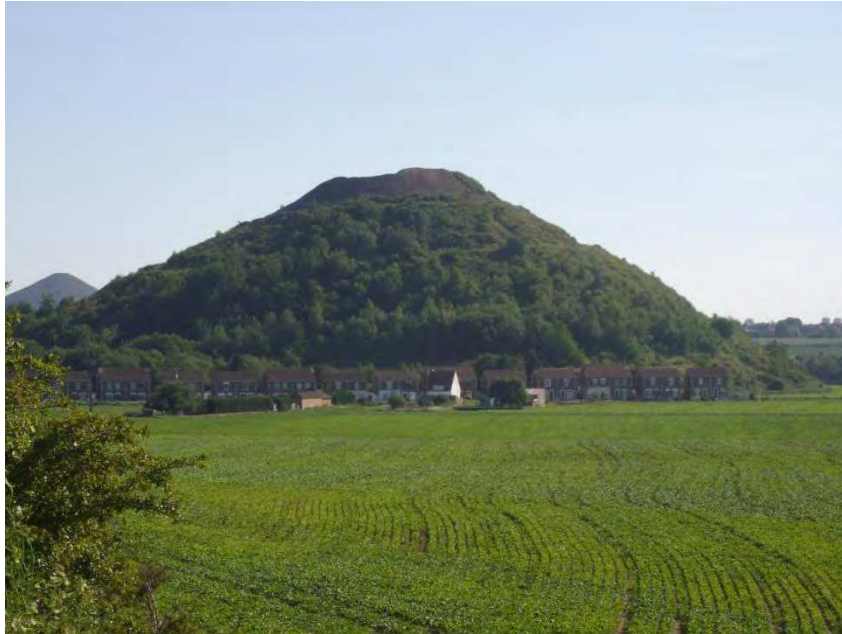
Photo 3 : Terril n°9 (2010)

Le terril conique n°9 de la concession Bruay, haut de 80 m environ pour un volume de 2 millions de m³ de stérile, présente des pentes de 25 à 40° environ.

Un examen thermographique a été réalisé en 2002 sur le terril : celui-ci montre la présence d'une importante zone de température plus élevée de part et d'autre de la pointe du cône.

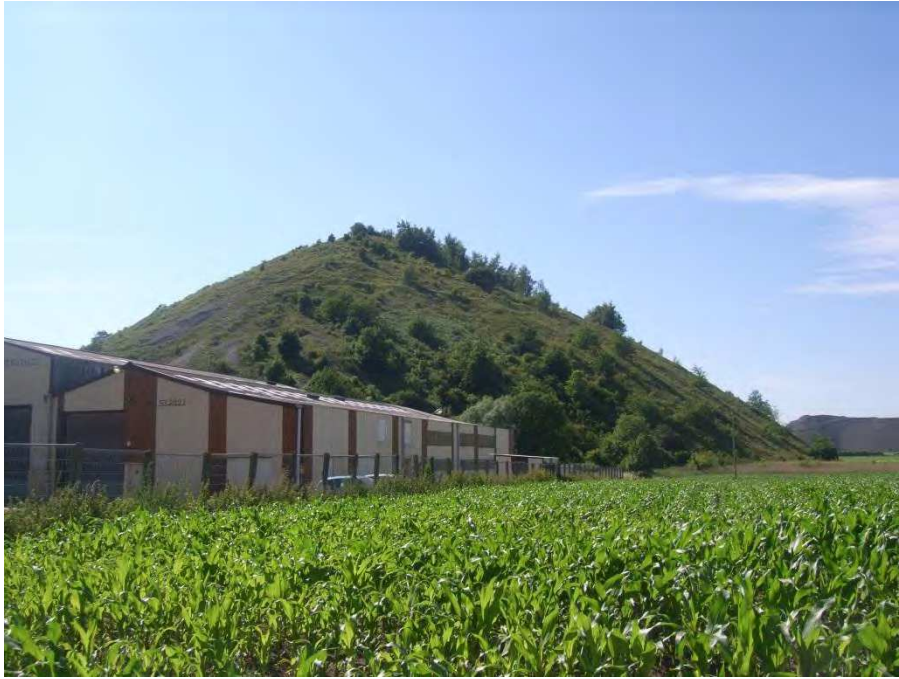
Photo 4 : Terril n°10 (2010)

Lors de notre visite sur le terrain, nous avons pu observer la végétalisation du terril. Nous n'avons observé, lors de notre visite, aucun signe d'instabilité significatif. La stabilité du terril est établie en l'état. Cependant, en cas de grattages en pied ou de modifications de sa géométrie, la stabilité du terril pourrait être remise en cause. Par conséquent, nous retiendrons un niveau de prédisposition peu sensible de ce terril au risque de glissement profond. L'intensité d'un tel phénomène étant modérée (compte tenu de la hauteur), nous retenons un aléa de type glissement profond de niveau faible pour le terril n°10 de la concession de Bruay.

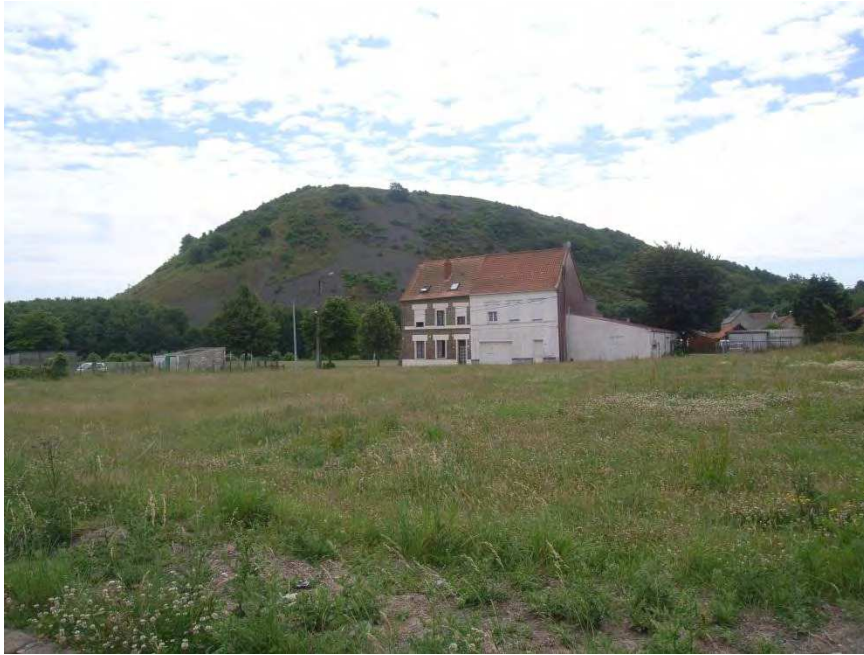
Photo 5 : Terril n°14 (2010)

Nous n'avons observé, lors de notre visite, aucun signe d'instabilité significatif. La stabilité du terril est établie en l'état. Cependant, en cas de grattages en pied ou de modifications de sa géométrie, la stabilité du terril pourrait être remise en cause. Par conséquent, nous retiendrons un niveau de prédisposition peu sensible de ce terril au risque de glissement profond. L'intensité d'un tel phénomène étant modérée (compte tenu de la hauteur), nous retenons un aléa de type glissement profond de niveau faible pour ce terril.

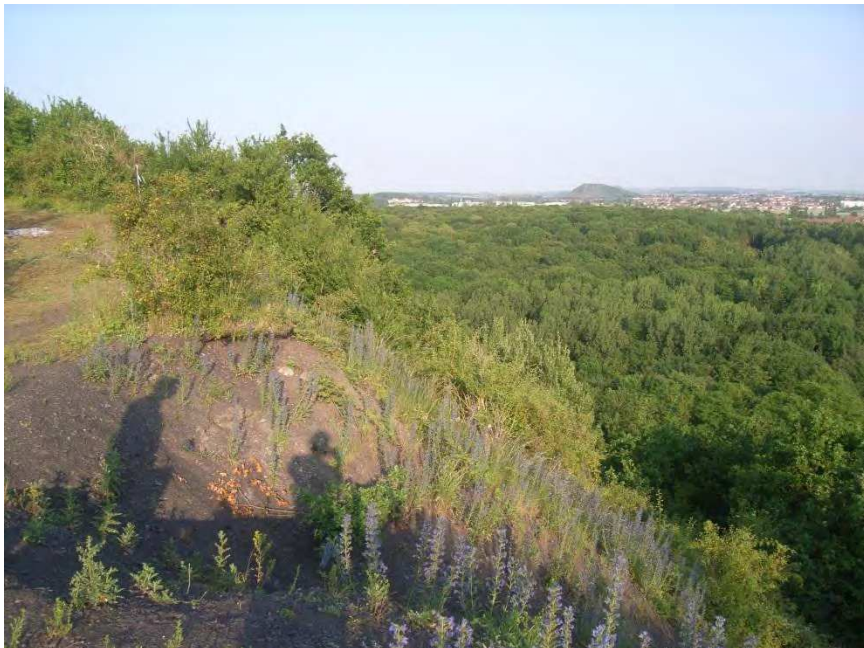
Photo 6 : Terril n°16 (2010)

Le terril conique n°16 de la concession Ferfay, hauteur de 45 à 50 m et d'un volume de 1,3 millions de m³ présente localement des pentes pouvant atteindre 40 à 45°.

Fortement végétalisé d'arbres, nous n'avons observé, lors de notre visite, aucun signe d'instabilité significatif. La stabilité du terril est établie en l'état. Cependant, en cas de grattages en pied ou de modifications de sa géométrie, la stabilité du terril pourrait être remise en cause. Par conséquent, nous retiendrons un niveau de prédisposition peu sensible de ce terril au risque de glissement profond. L'intensité d'un tel phénomène étant modérée (compte tenu de la hauteur), nous retenons un aléa de type glissement profond de niveau faible pour ce terril.

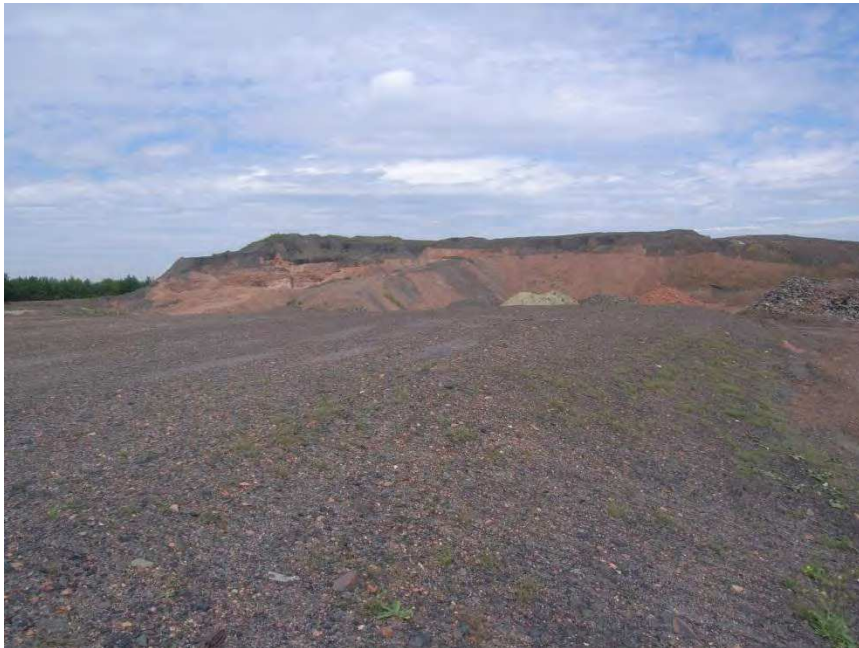
Photo 7 : Terril n°23 (2010)

Le terril n°23 de la concession de Marles (hauteur : 50/60 m) est un terril tronconique actuellement en cours d'exploitation.

Non végétalisé, nous n'avons observé, lors de notre visite, aucun signe d'instabilité significatif. La stabilité du terril est établie en l'état. Cependant, en cas de grattages en pied ou de modifications de sa géométrie, la stabilité du terril pourrait être remise en cause. Par conséquent, nous retiendrons un niveau de prédisposition peu sensible de ce terril au risque de glissement profond. L'intensité d'un tel phénomène étant modérée (compte tenu de la hauteur), nous retenons un aléa de type glissement profond de niveau faible pour ce terril.

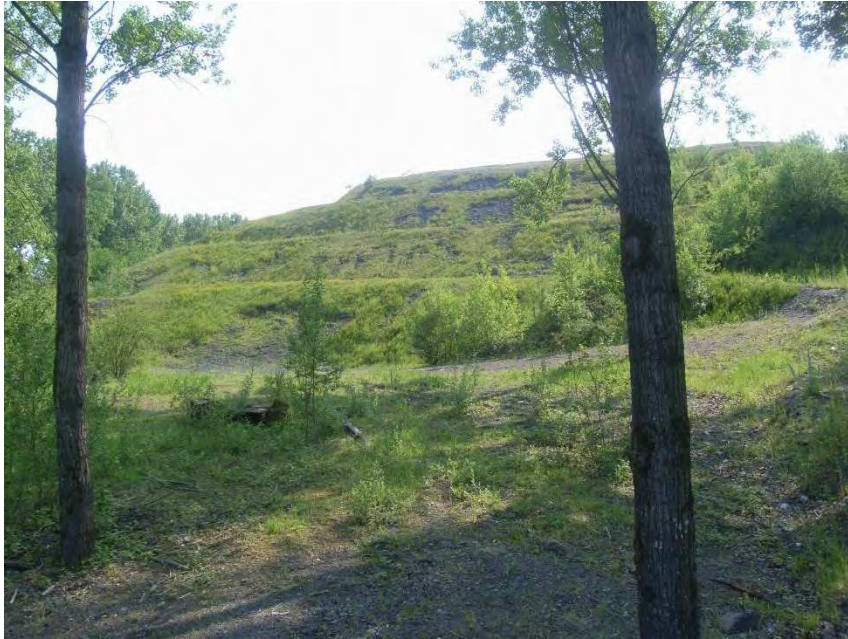
Photo 8 : Terril n°32 (2010)

Lors de notre visite, nous observé un certain nombre de ravines et de figures d'arrachement superficielles. Si celles-ci ne remettent pas en cause la stabilité en grand du terril, elles montrent sa sensibilité aux phénomènes de glissements superficiels. Cependant, en cas de grattages en pied ou de modifications de sa géométrie, la stabilité du terril pourrait être remise en cause. Par conséquent, nous retiendrons un niveau de prédisposition peu sensible de ce terril au risque de glissement profond. L'intensité d'un tel phénomène étant modérée (compte tenu de la hauteur), nous retenons un aléa de type glissement profond de niveau faible pour ce terril.

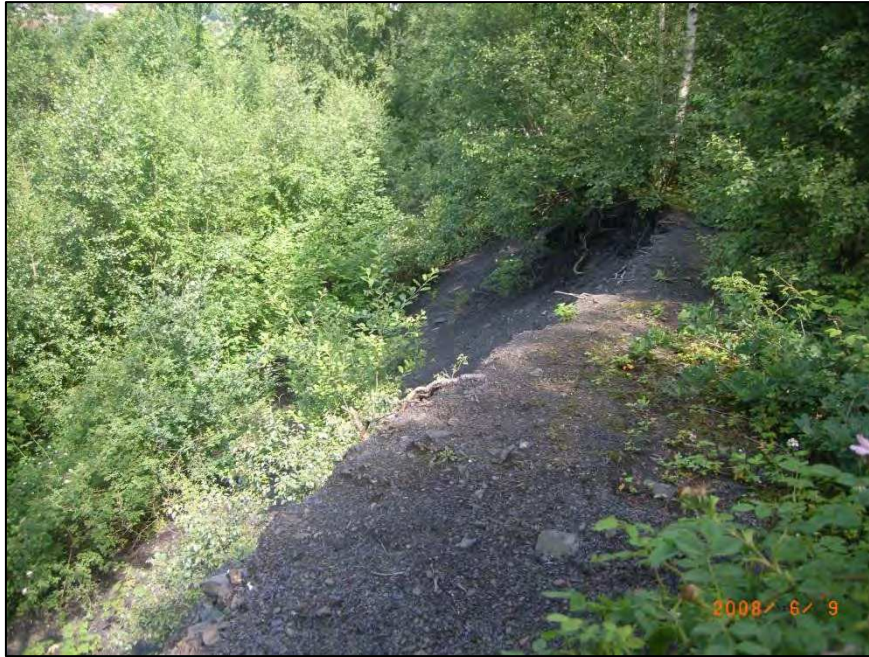
Photo 9 : Flanc ouest du terril n°35 (2008)

Pour le reste du terril, seuls des glissements superficiels, mobilisant des petits volumes, sont à craindre.

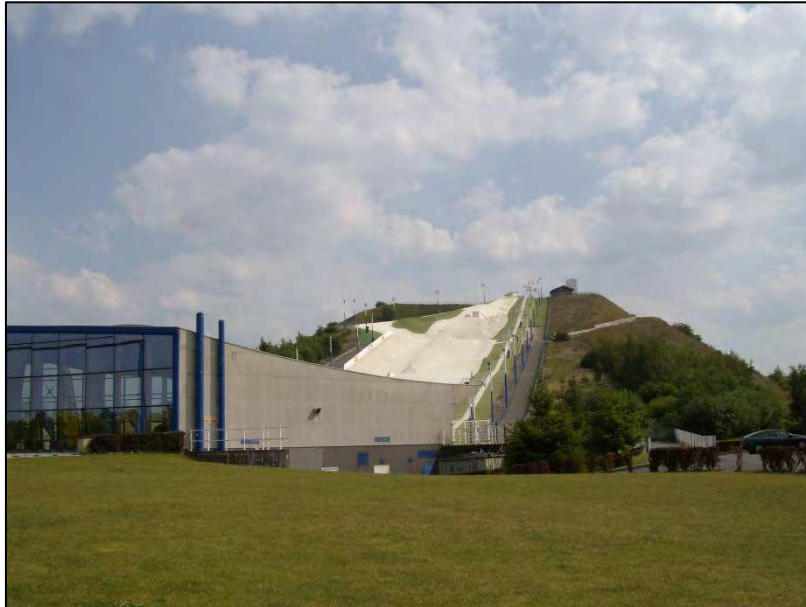
Photo 11 : Terrils n°42 et 42A (2010)

D'une hauteur de 65 m pour 1,7 millions de m³, ces terrils reposent sur un terrain plat. Leur pente moyenne va de 22° à 30°, voire 32° très localement.

Une étude de stabilité du terril a été réalisée par le CERCHAR en 1990 (« Etude de stabilité du terril 42 du 3 de Noeux dit « Leroy-Merlin » », Rapport GAI-YPA/JS – 90 (1)-88 71-1647/R01 daté du 24 janvier 1990.

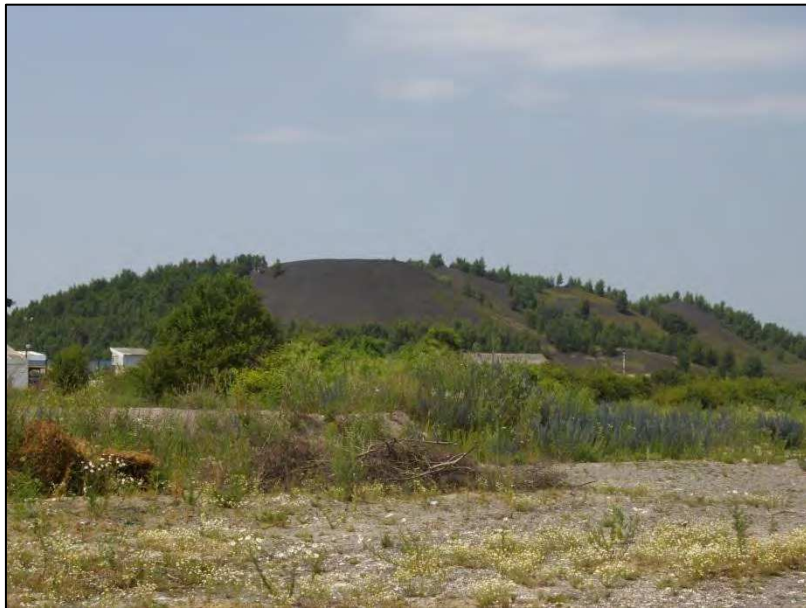
Photo 12 : Terril n°45 (2010)

Le terril n°45 de la concession de Noeux (hauteur : 60 m, pente de l'ordre de 35° à 40°) est un terril tronconique. Il est partiellement végétalisé.

A l'exception de ravines, nous n'avons observé, lors de notre visite, aucun signe d'instabilité significatif. La stabilité du terril est établie en l'état. Cependant, en cas de grattages en pied ou de modifications de sa géométrie, la stabilité du terril pourrait être remise en cause. Par conséquent, nous retiendrons un niveau de prédisposition peu sensible de ce terril au risque de glissement profond. L'intensité d'un tel phénomène étant modérée (compte tenu de la hauteur), nous retenons un aléa de type glissement profond de niveau faible pour ce terril.

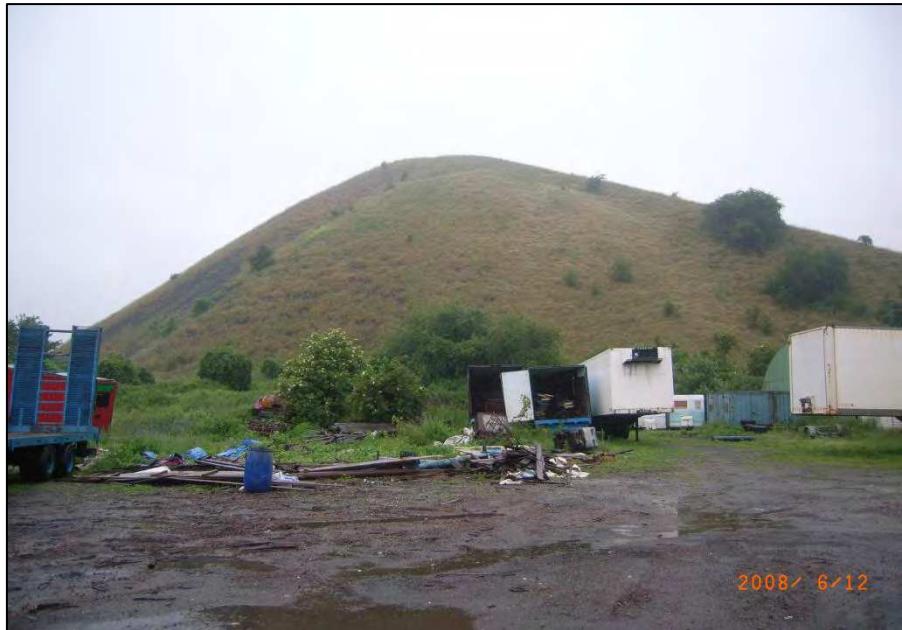
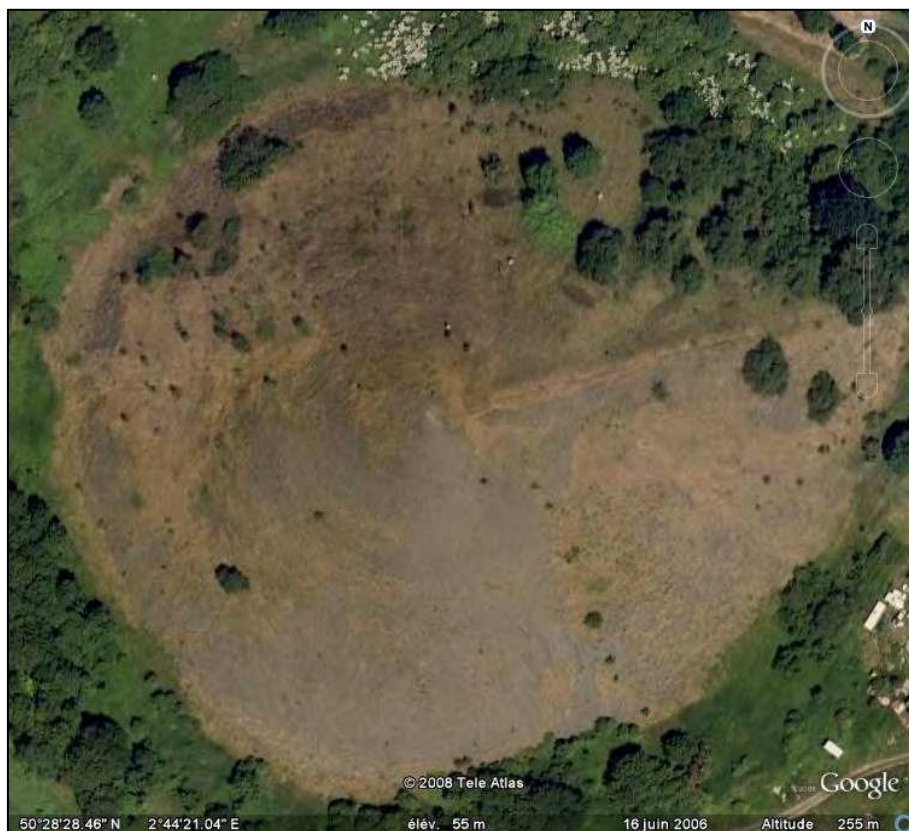
Photo 13 : Terril n°49 (2008)

Lors de notre visite sur le terrain, nous avons pu observer la faible végétalisation du terril. Cependant, celui-ci est peu propice aux ravines de surface.

La stabilité du terril est établie en l'état. Cependant, en cas de grattages en pied ou de modifications de sa géométrie, la stabilité du terril pourrait être remise en cause. Par conséquent, nous retiendrons un niveau de prédisposition peu sensible de ce terril au risque de glissement profond. L'intensité d'un tel phénomène étant modérée (compte tenu de la hauteur), nous retenons un aléa de type glissement profond de niveau faible pour ce terril.

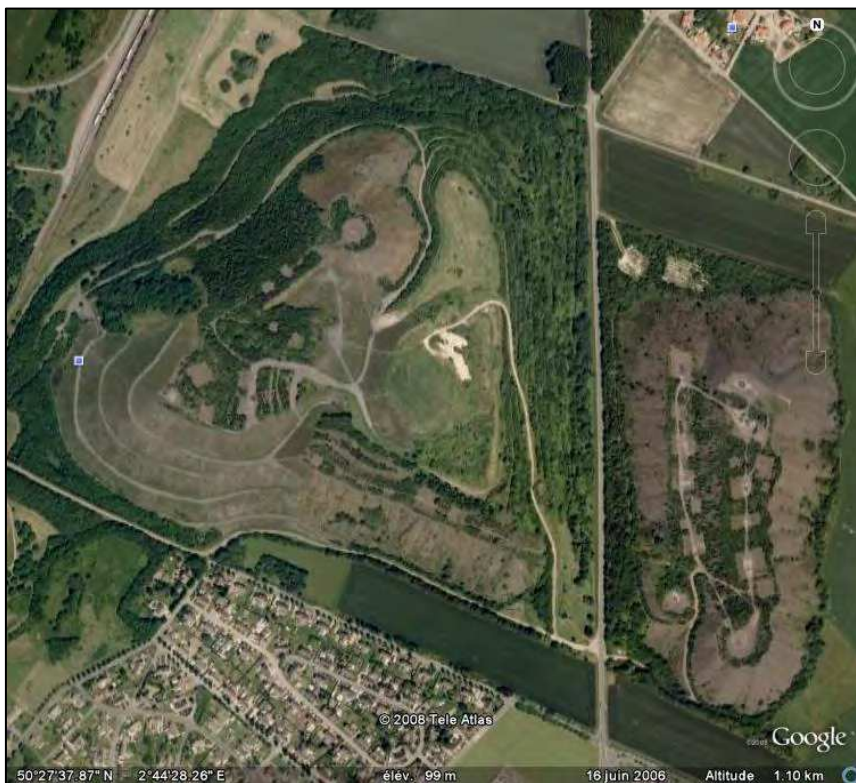
Photo 15 : Photographie aérienne des terrils n°58 et 58A (2006)

- les caractéristiques géomécaniques déterminées par des essais de laboratoire sur des échantillons prélevés en surface sont les suivantes :
 - Angle de frottement du matériau 32° ;
 - Cohésion 5 kPa ;
- les calculs réalisés sur neuf profils font ressortir des coefficients de sécurité compris entre 1,05 et 1,4. Les calculs ont été effectués sans eau.

Un examen thermographique a été mené en 2001 (« Concession de Grenay. Terrils 58 et 58A : Examen thermographique », INERIS-DRS-01-22728/R13, février 2001). Aucun point chaud n'a été observé sur les terrils. Aucune anomalie particulière au plan de la stabilité n'a été notée.

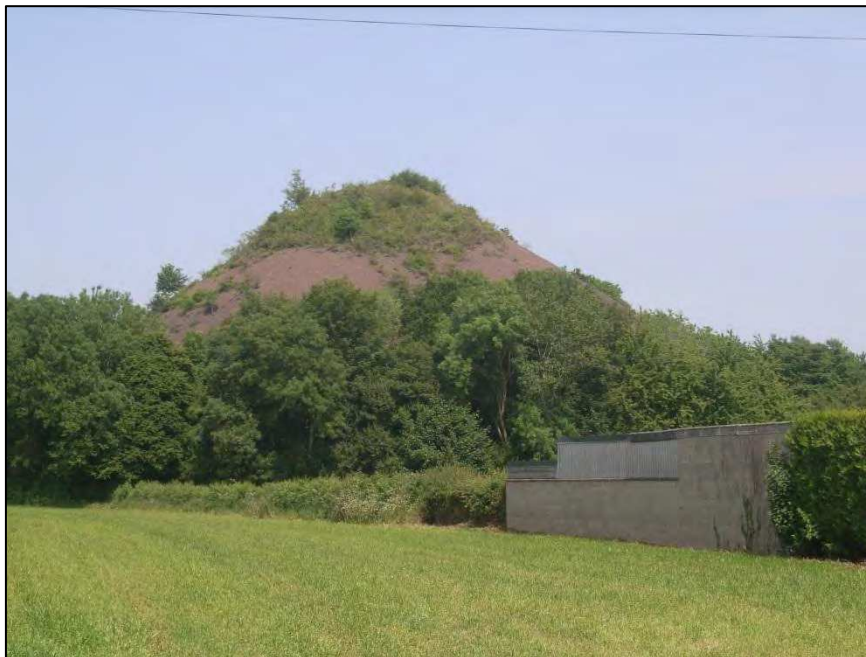
Photo 16 : Terril n°244 (2010)

Bien qu'il atteigne à peine 50 m de hauteur, nous avons sélectionné le terril n°244 de la concession de Fléchinelle car ses pentes sont assez fortes en partie sommitale (de l'ordre de 40°) et sa végétalisation peu développée.

Nous n'avons observé, lors de notre visite, aucun signe d'instabilité significatif. La stabilité du terril est établie en l'état. Cependant, en cas de grattages en pied ou de modifications de sa géométrie, la stabilité du terril pourrait être remise en cause. Par conséquent, nous retiendrons un niveau de prédisposition peu sensible de ce terril au risque de glissement profond. L'intensité d'un tel phénomène étant modérée (compte tenu de la hauteur), nous retenons un aléa de type glissement profond de niveau faible pour ce terril.
