RAPPORT D'ÉTUDE

INERIS DRS-11-120836-05775A

**Zone 5 du bassin houiller du Nord Pas-de-Calais.
Etude des aléas miniers de type mouvements de terrain**

Communes d'Anhiers, Aniche, Auberchicourt, Aubry, Brebières, Bruille-lez-Marchiennes, Bugnicourt, Cantin, Corbehem, Courcelles-lès-Lens, Courchelettes, Cuincy, Dechy, Douai, Ecaillon, Emerchicourt, Erchin, Esquerchin, Evin-Malmaison, Fégin, Flers-en-Escrebieux, Flines-lez-Raches, Guesnain, Lallaing, Lambres-lez-Douai, Lauwin-Planque, Leforest, Lewarde, Loffre, Marchiennes, Masny, Moncheaux, Monchecourt, Montigny-en-Ostrevent, Pecquencourt, Râches, Raimbeaucourt, Rieulay, Roost-Warendin, Roucourt, Sin-le-Noble, Somain, Villers-au-Tertre, Vred et Waziers.

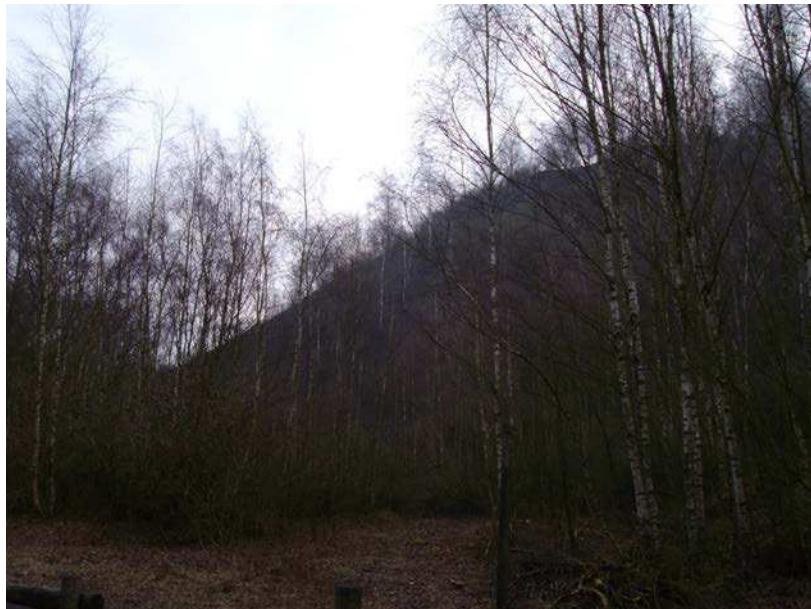
Photo 1 : Terril n°141 sur le terril n°123 (2011)

Un examen thermographique a été réalisé en 1999 et 2001 sur ces terrils : aucun point chaud n'a été repéré.

Le terril n°123 a fait l'objet d'emprunts localisés et superficiels de matériaux rouges sur ses flancs laissant çà et là de nombreux blocs vitrifiés. En particulier, des falaises verticales de schistes rouges consolidés sont visibles en pied du terril n°141 (flanc sud).

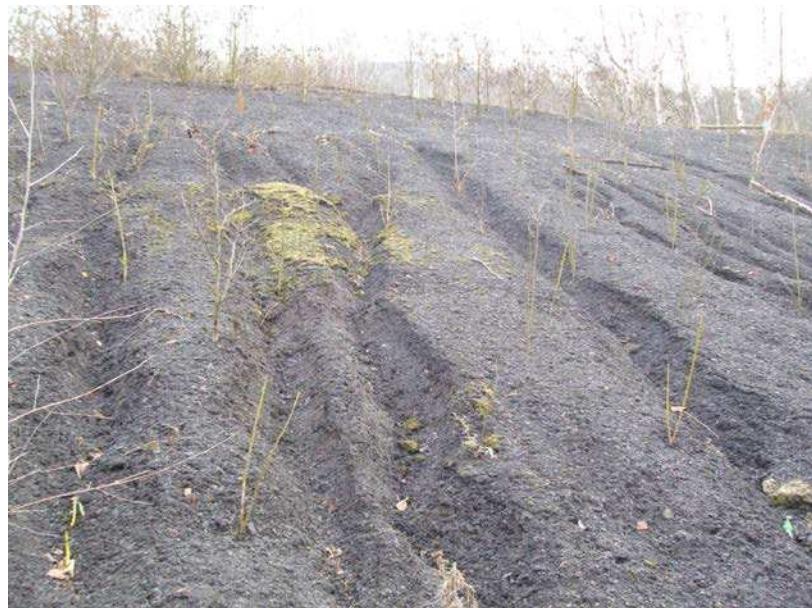
Des ravines sont repérées sur les flancs sud-ouest du terril n°123 qui ne sont pas boisés (Photo 2).

Photo 2 : Ravines sur le terril n°123 (2011)
