Demande d'examen au cas par cas préalable à la réalisation éventuelle d'une évaluation environnementale

Création d'un supermarché LIDL de 2 152 m² de SDP (emprise 2 276 m²), après démolition des bâtiments existants d'une surface plancher de 1 001 m², sur la commune de Vitry en Artois + Création d'une aire de stationnement composée de 128 places, dont 122 perméables.

Pièces complémentaires du formulaire de demande d'examen au cas par cas
préalable à la réalisation d'une étude d'impact

VITRY EN ARTOIS (62),
30, route Nationale

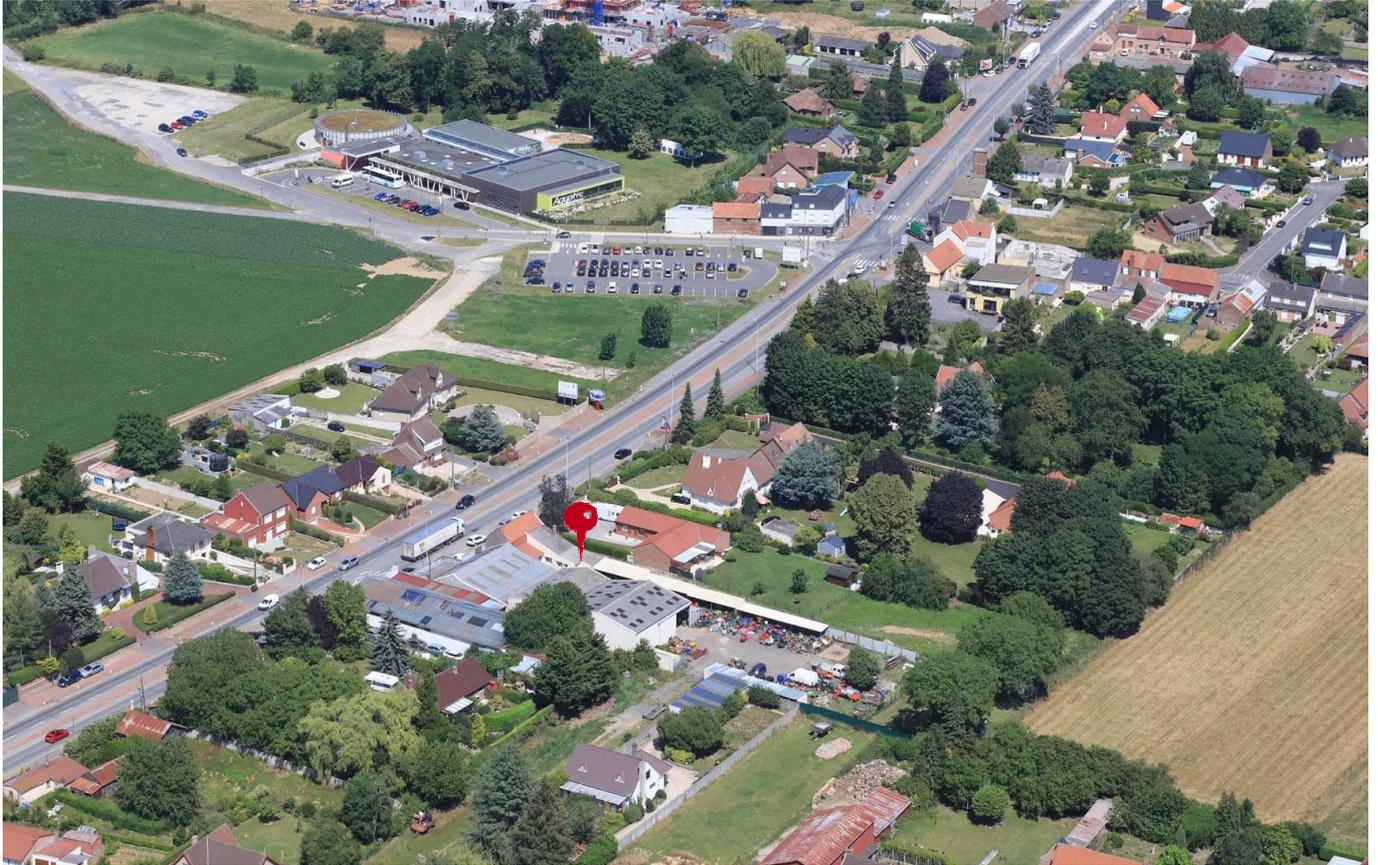
Vue du site actuel Janvier 2020

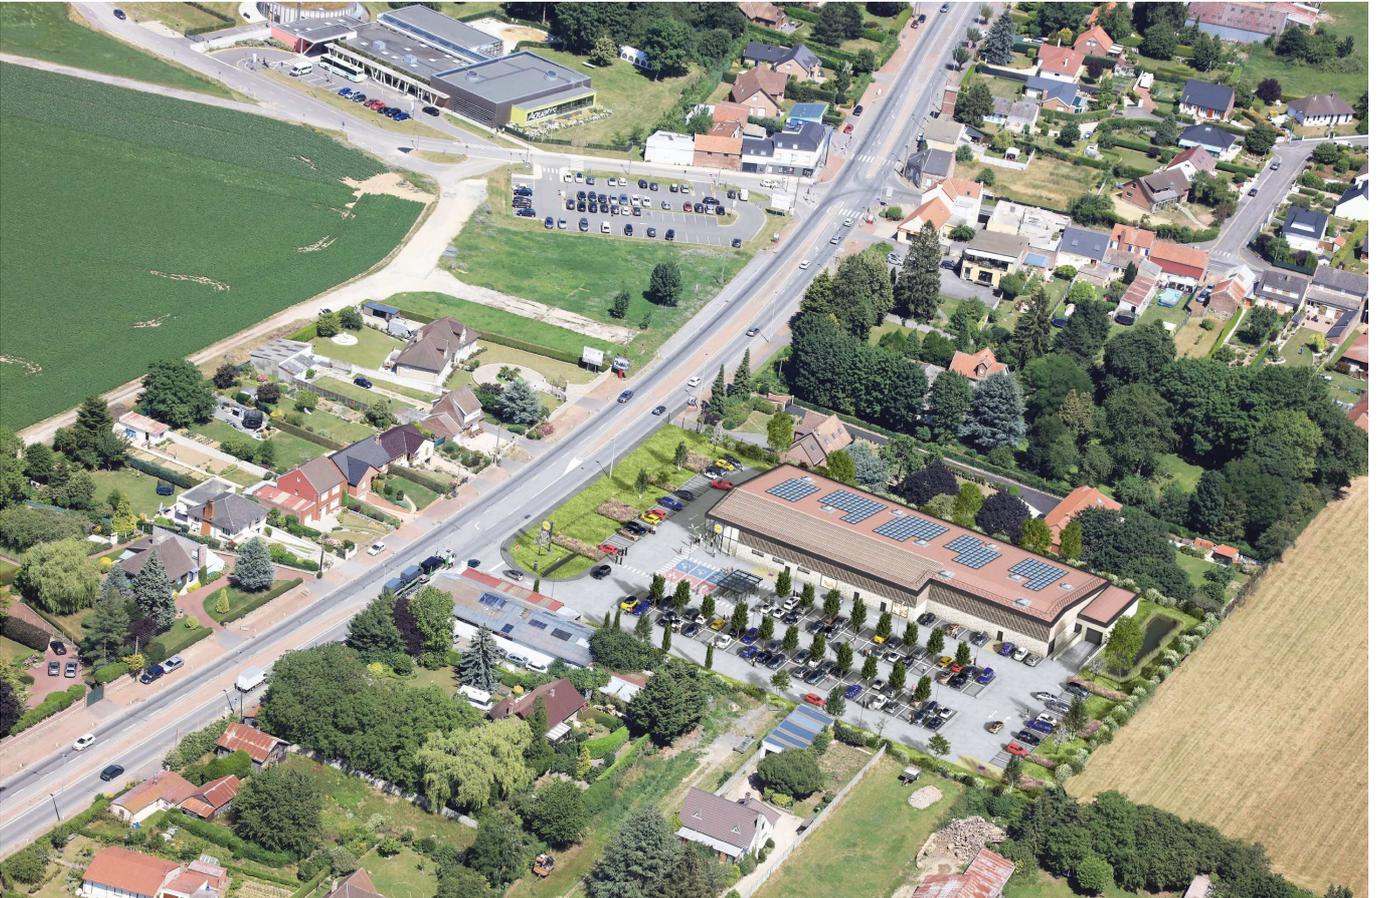
Vue du site après projet

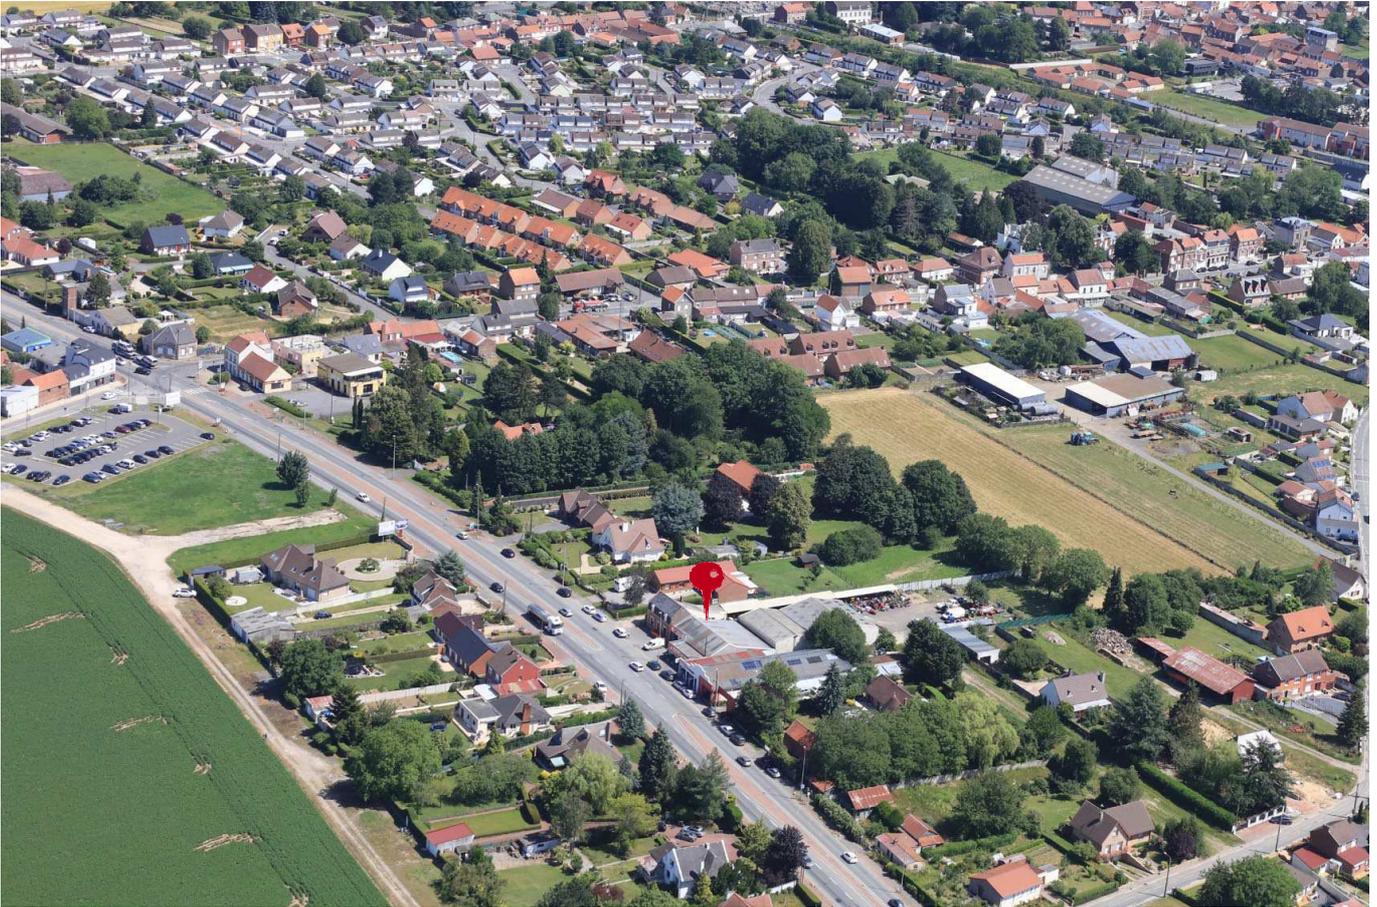
Vue du site actuel Septembre 2019

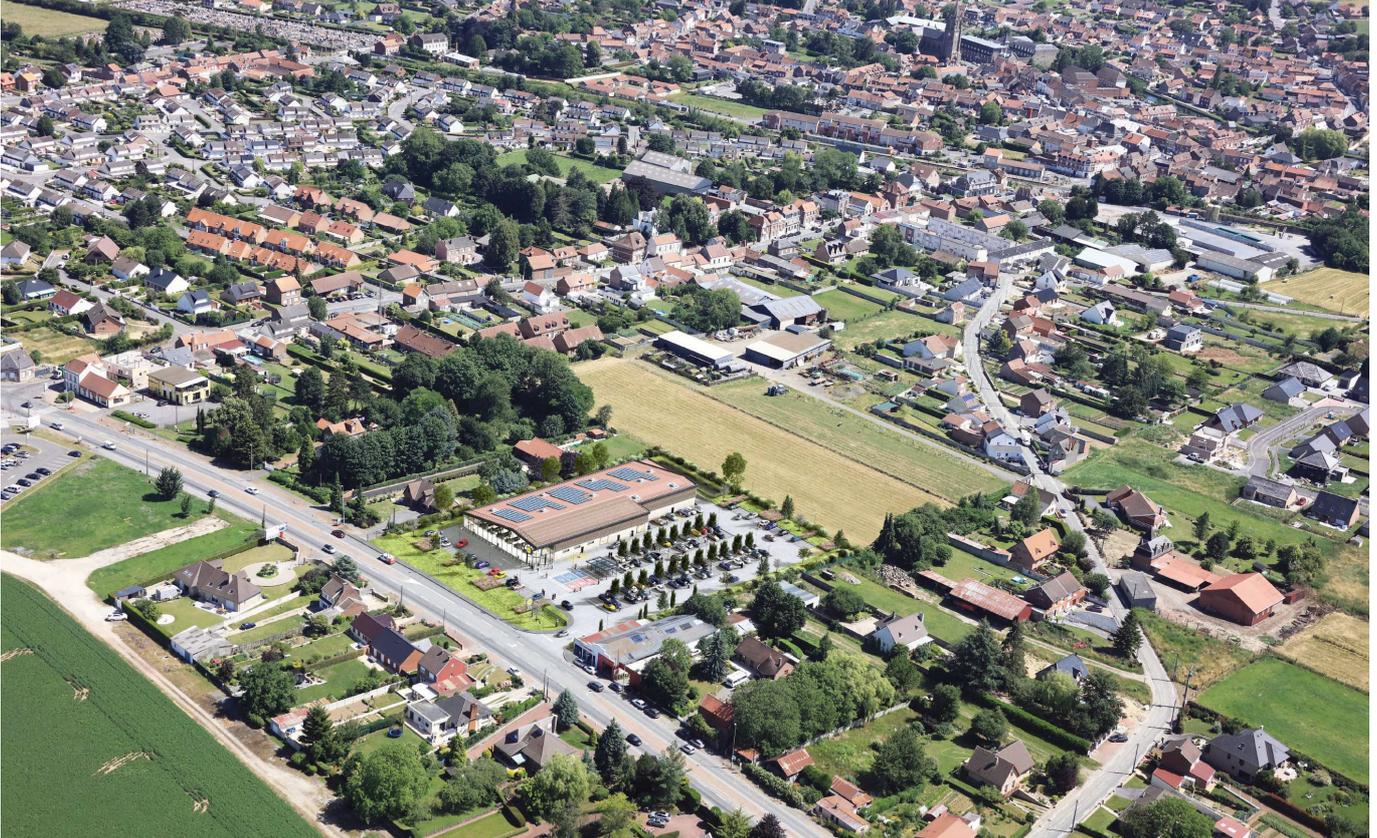
Vue du site après projet

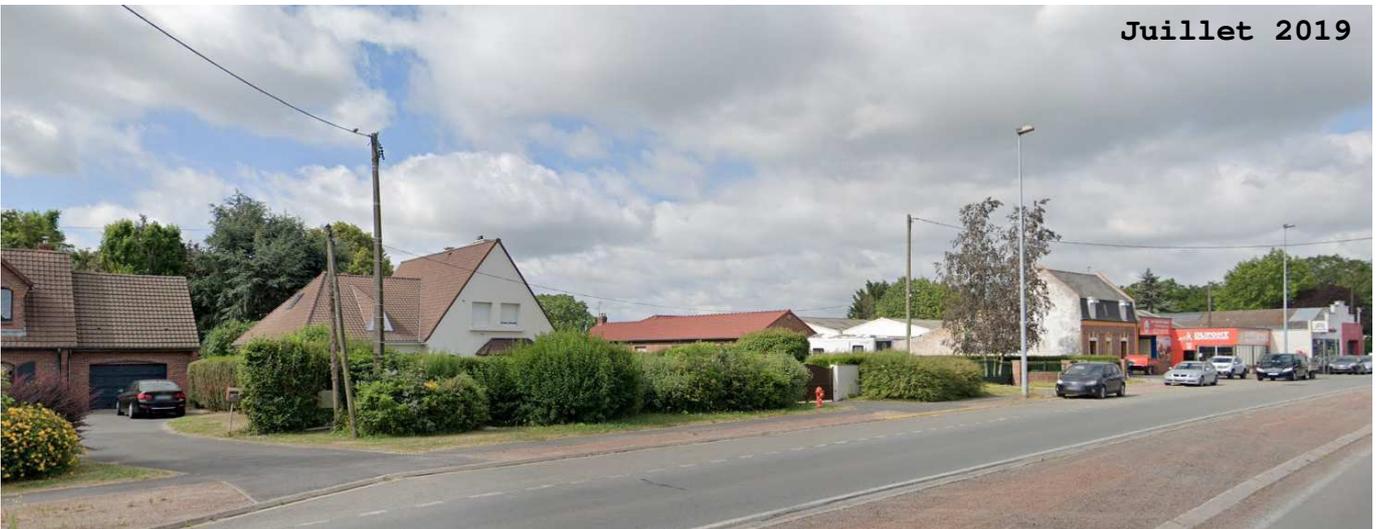
①

Vue du site actuel

Juillet 2019

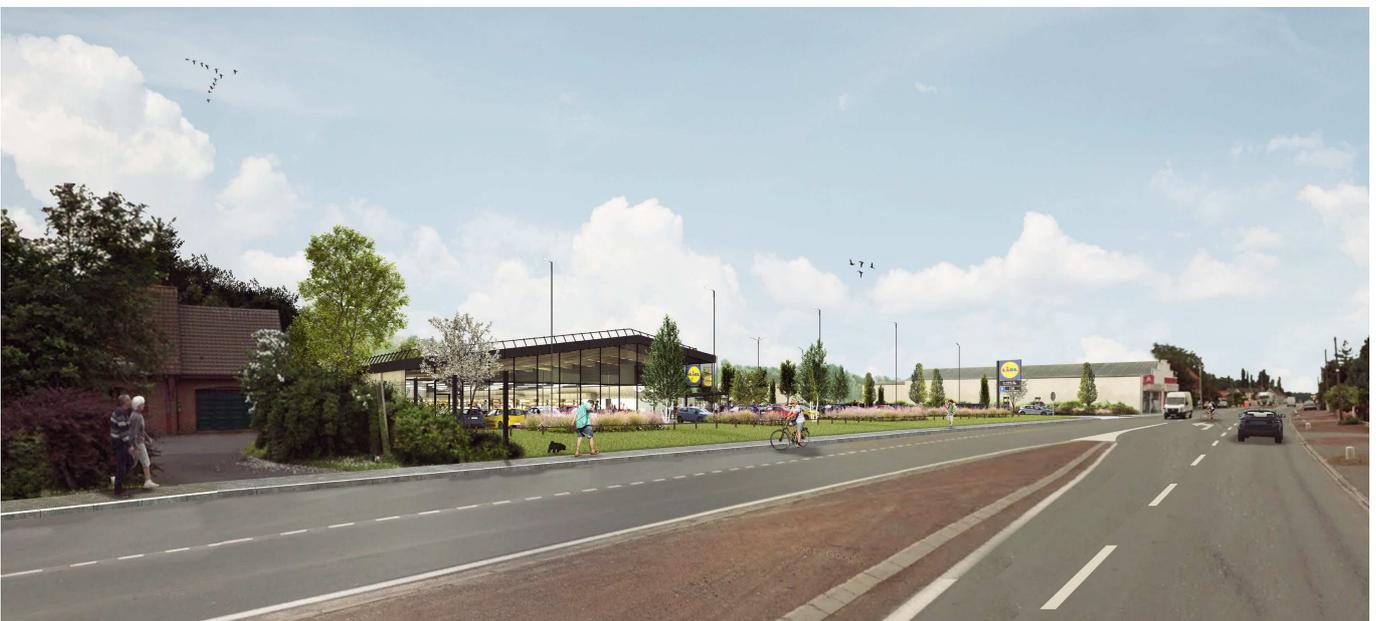
①

Vue du projet

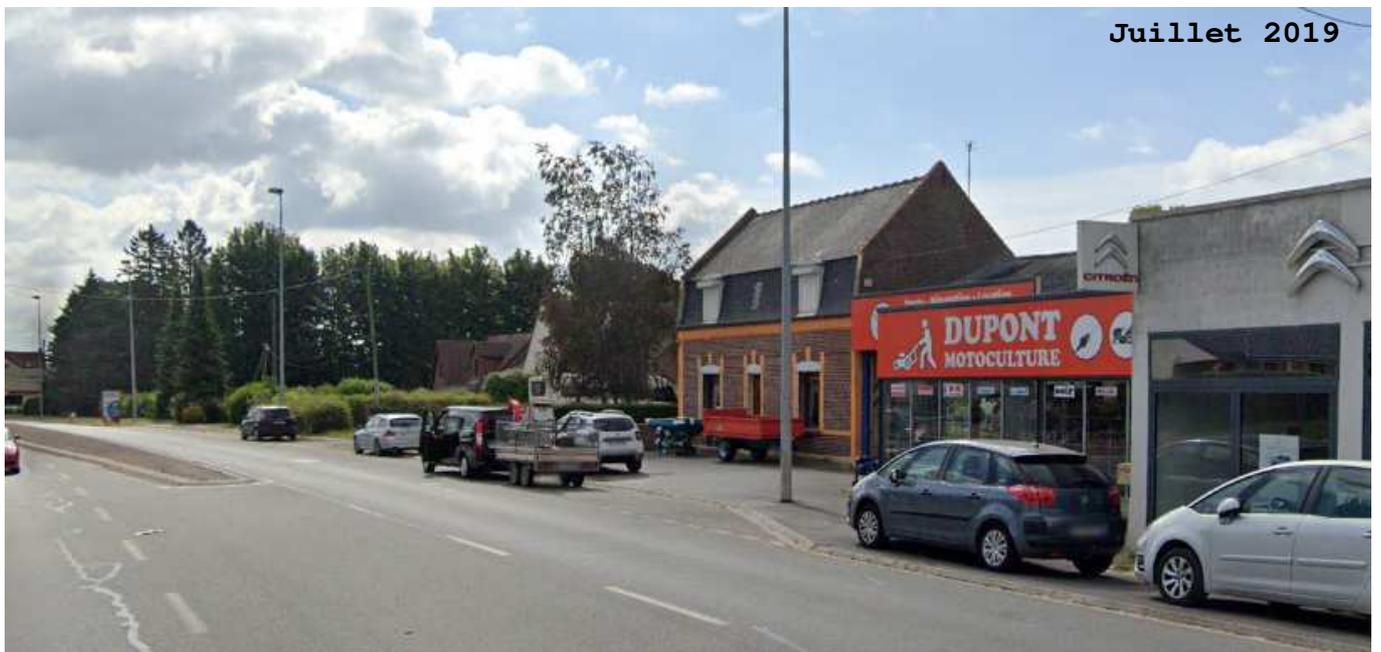
②

Vue du site actuel

Juillet 2019

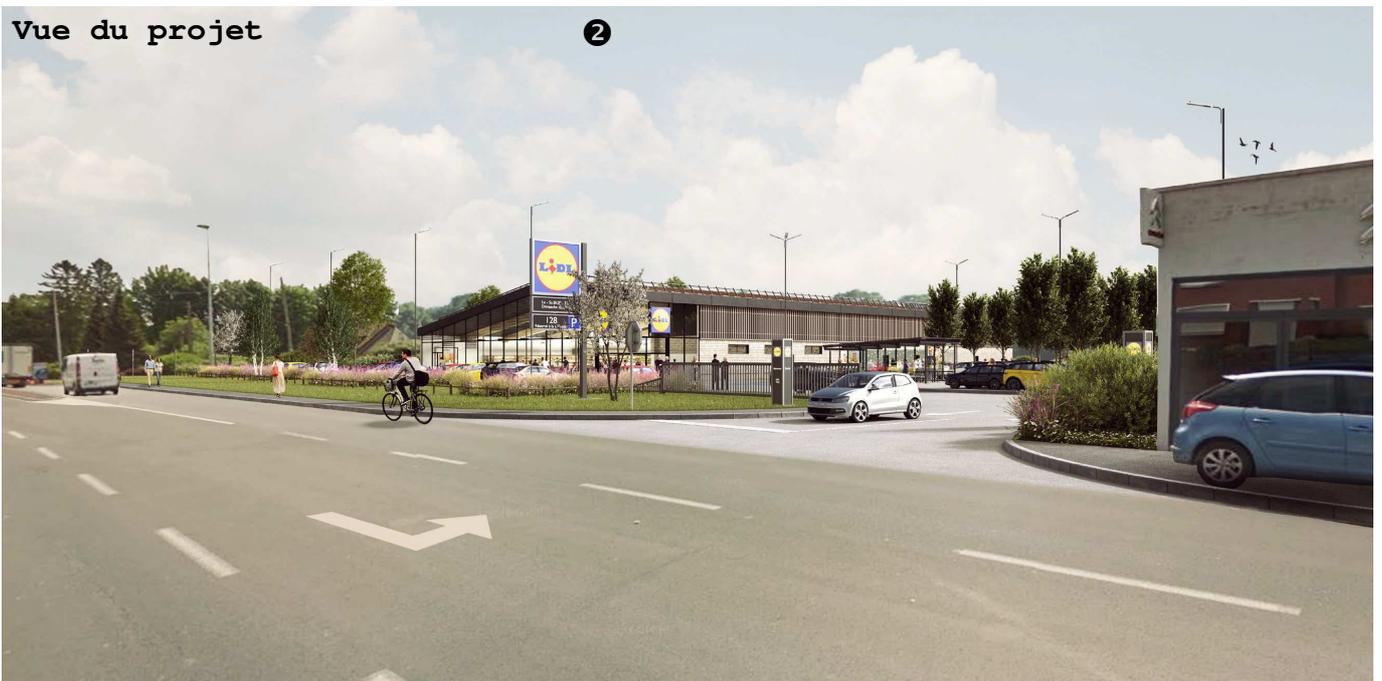
②

Vue du projet

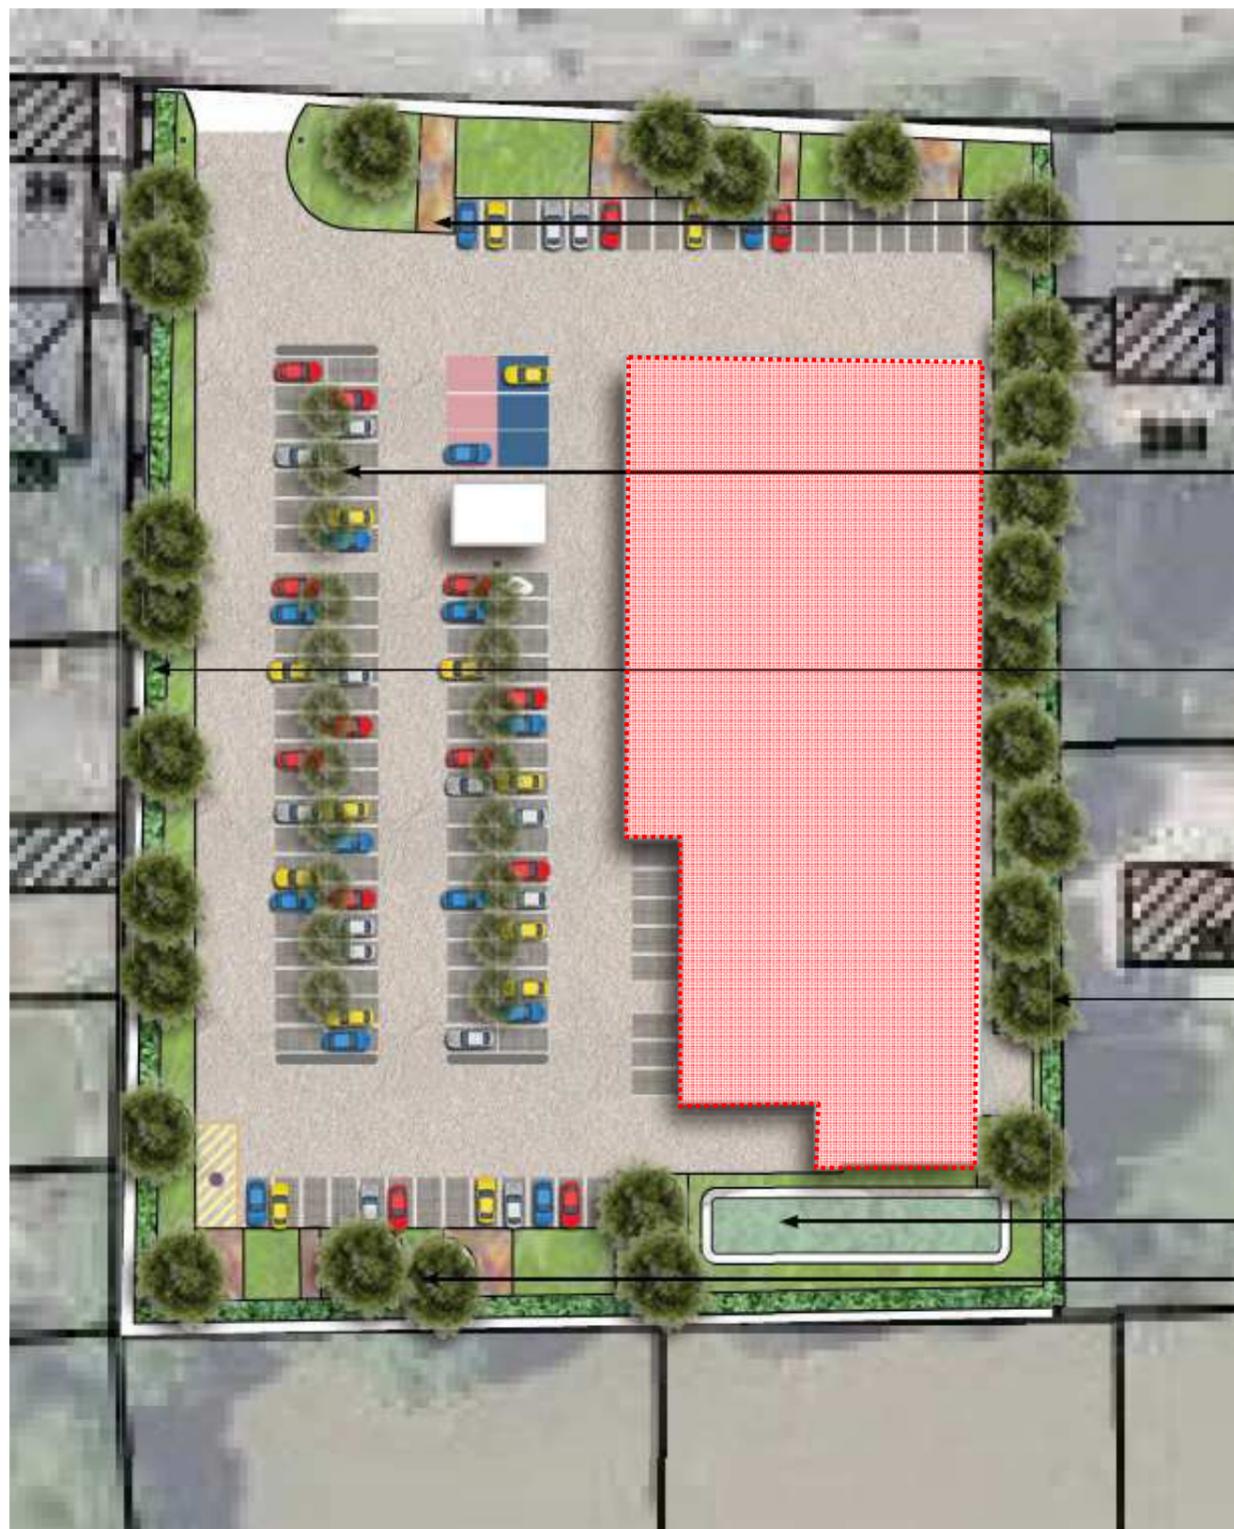
1. Emprise du bâtiment, espaces verts et arbres

plantation d'un rythme de graminées et de vivaces en couvre sol

stationnements perméables

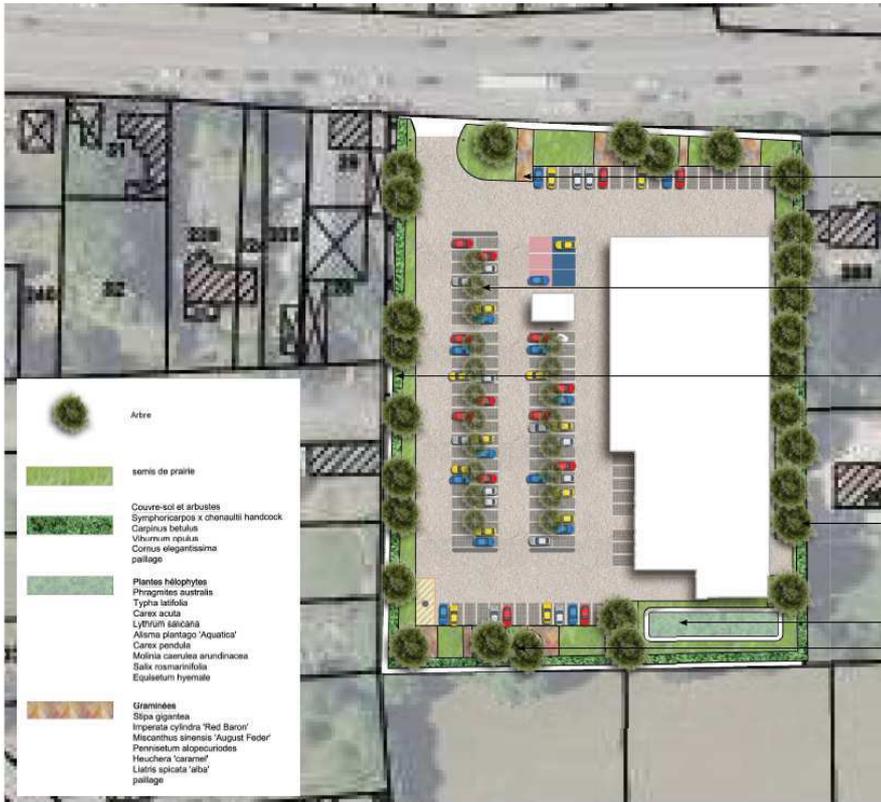
plantation d'un rythme de graminées et de vivaces en couvre sol

stationnements perméables

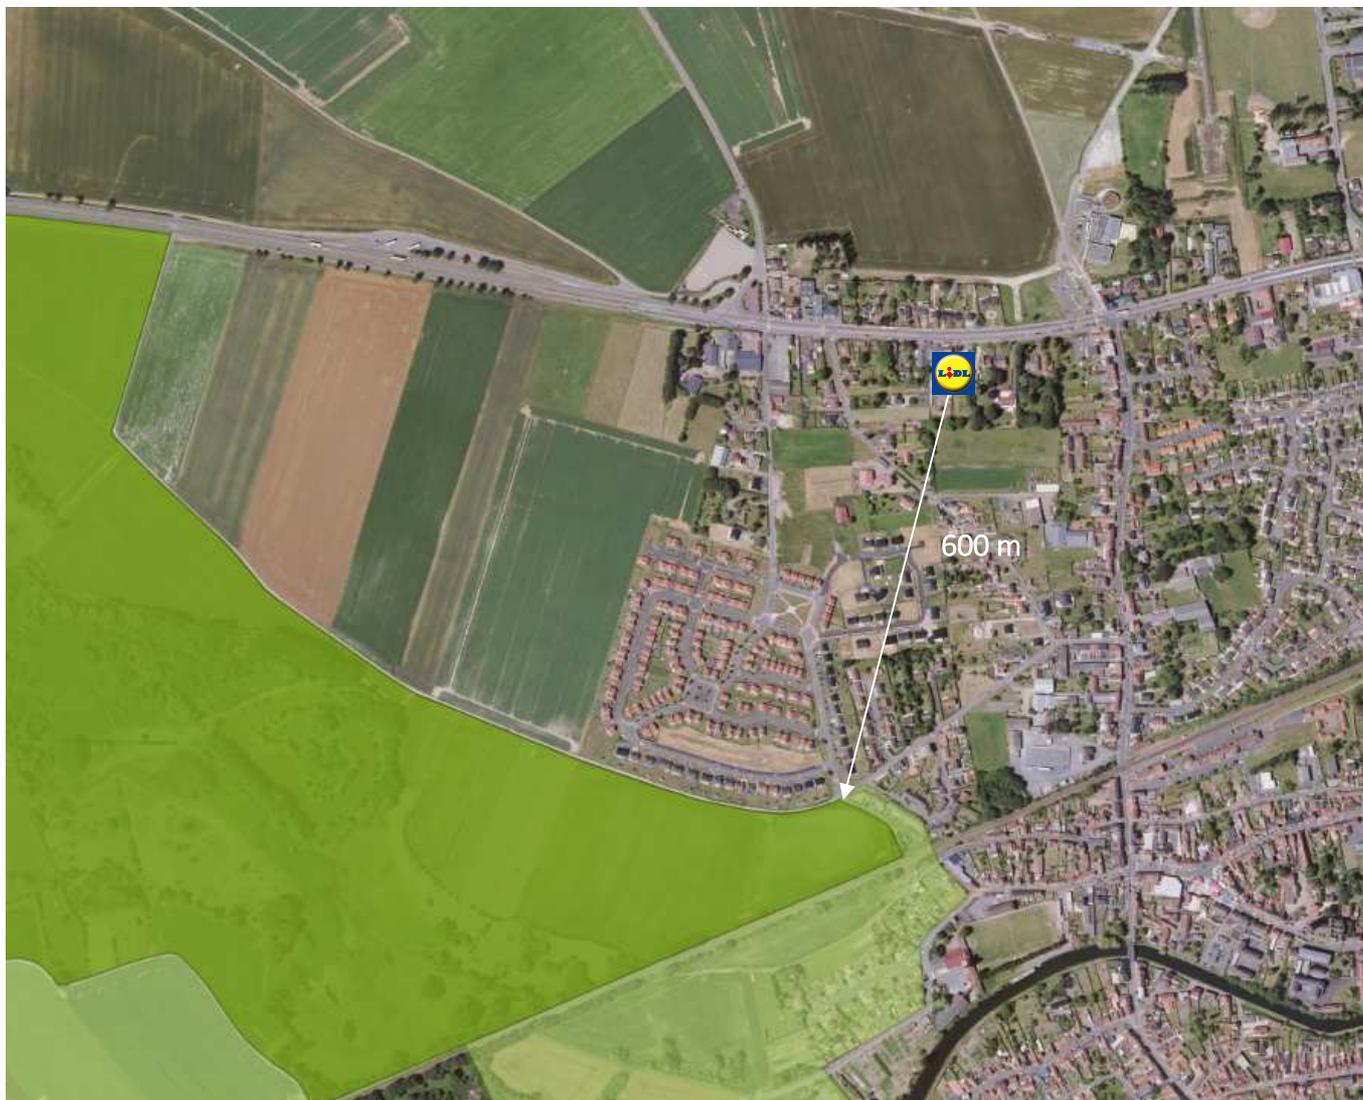
- Cartographie des zones de protection de la faune et de la flore

Le site n'est ni concerné par une zone Natura 2000, ni par un arrêté de protection de biotope.

Les zones de protection les plus proches sont situées à environ 600 mètres :

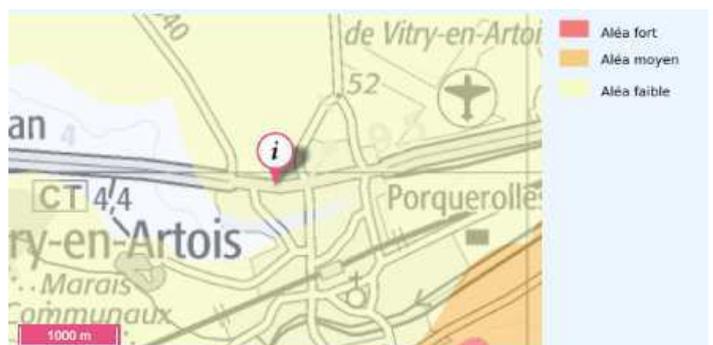
- Retrait-gonflements des argiles :

- Localisation exposée aux retrait-gonflements des argiles : Oui
- Type d'exposition : Aléa faible

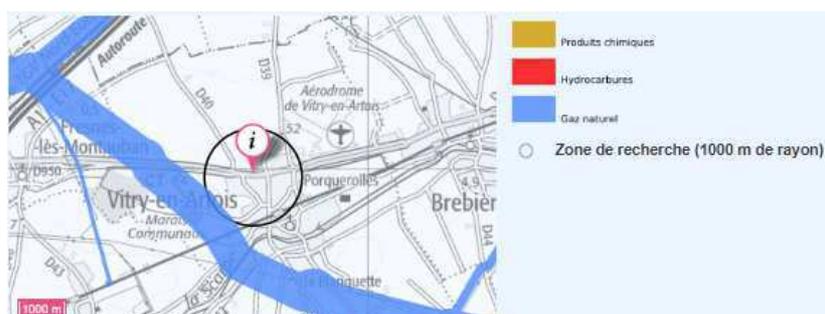
- Canalisations de matières dangereuses :

- Canalisations de matières dangereuses dans un rayon de 1000m : Oui

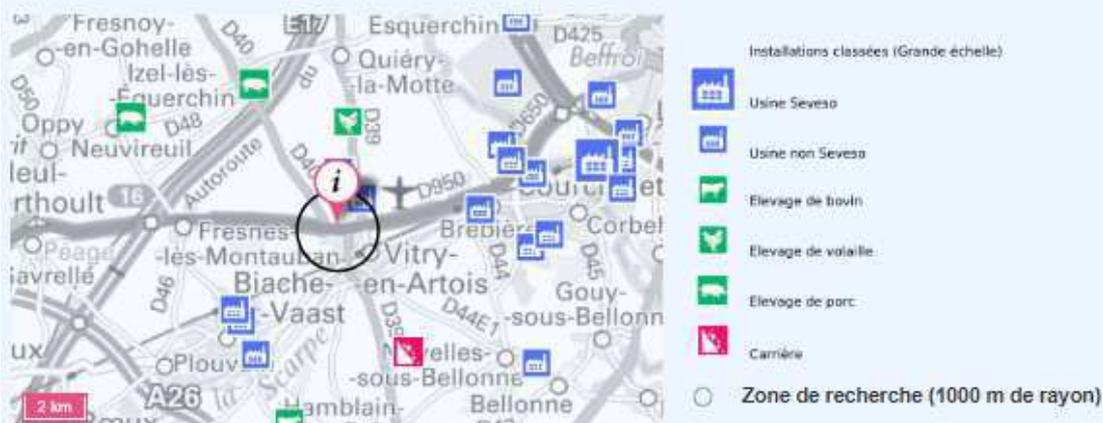
- Nombre d'installations classées recensées dans un rayon de 1000 m : 1

Les installations industrielles ayant des effets sur l'environnement sont réglementées sous l'appellation Installation Classée pour la Protection de l'Environnement (ICPE). L'exploitation de ces installations est soumise à autorisation de l'Etat. La carte représente les implantations présentes autour de votre localisation. Le rayon choisi a été déterminé en fonction de la pertinence de diffusion de cette information et de l'obligation de diffusion.

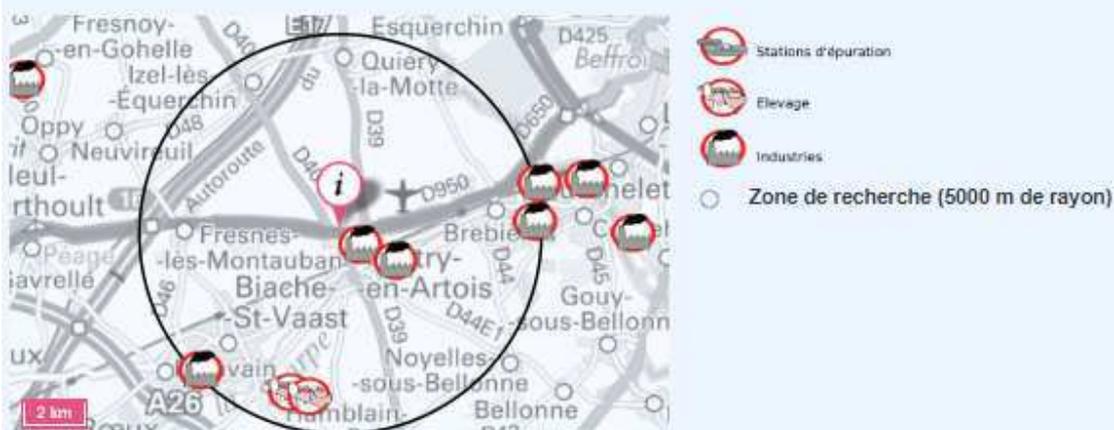
- Rejet des polluants :

- Nombre d'installations industrielles rejetant des polluants dans un rayon de 5000 m : 6

Ces installations industrielles déclarent des rejets de polluants potentiellement dangereux dans l'air, l'eau ou les sols. La carte représente les implantations présentes autour de votre localisation. Le rayon de 5km a été déterminé en fonction de la pertinence de diffusion de cette information.

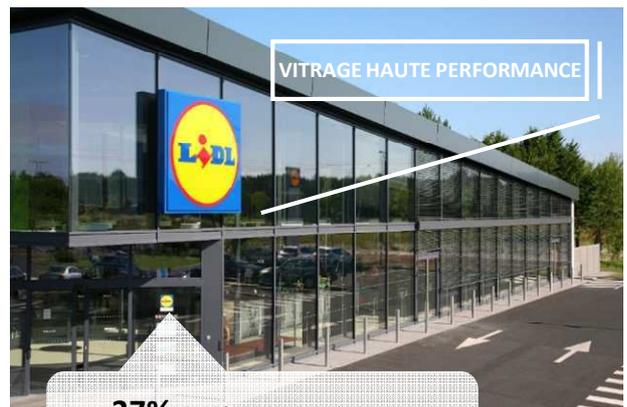
Grâce aux vitrages haute performance, les déperditions thermiques sont limitées de **37% en moyenne** par rapport à un double vitrage thermique.

37% de déperditions thermiques
par rapport à un double vitrage
classique

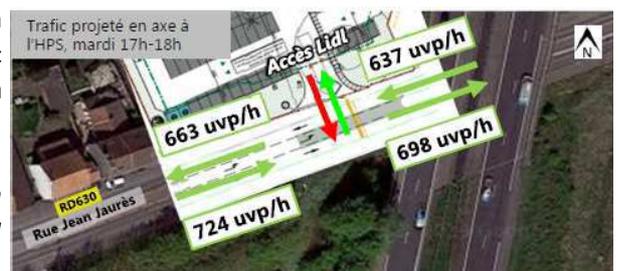
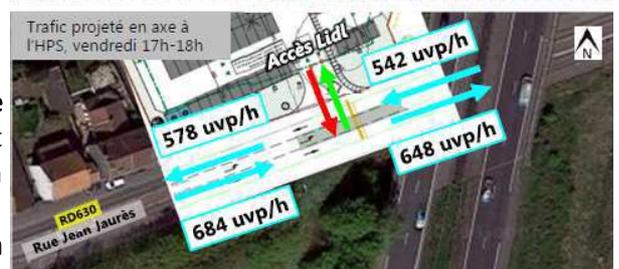
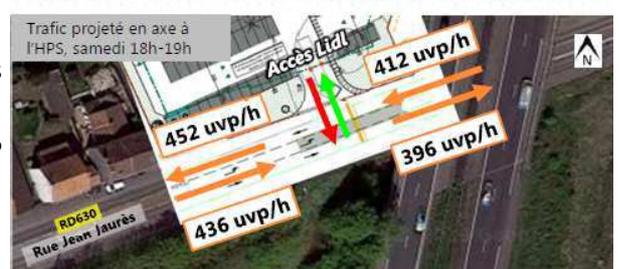
Il est ainsi attendu des **réserves de capacité pratiques sur la section courante à l'Est de l'accès** (côté Vitry-en-Artois-centre) :

- **Faibles le vendredi** (0% à 10% vers l'Ouest et 0% à 15% vers l'Est)
- **Correctes le samedi** (30% à 40% vers l'Ouest et 20% à 40% vers l'Est)

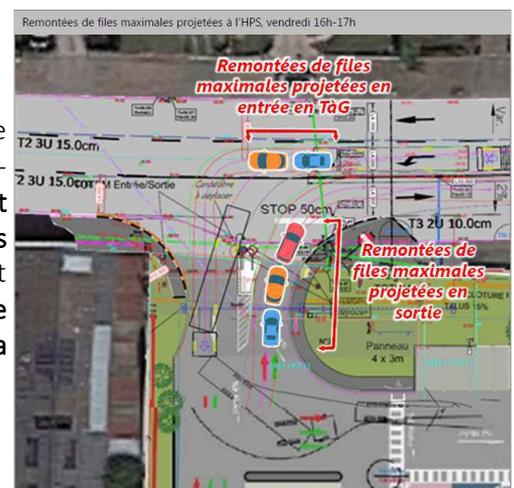
Accès au parking Lidl depuis la RD950

Les réserves de capacité projetées sur le mouvement d'entrée sur le parking Lidl en tourne-à-gauche (depuis l'Est, via une voie de tourne-à-gauche projetée) sont de 35% et les **temps d'attente projetés sont d'environ 8 à 9 secondes**. Il est attendu **un maximum d'un à 2 véhicules sur ce mouvement**. La voie de tourne-à-gauche projetée permettant quoi qu'il advienne de stocker sécuritairement plusieurs véhicules, **ce mouvement n'aura pas non plus d'impact sur le trafic circulant sur la RD950**.

➤ **Conclusions impacts** : Du fait de l'interdiction de sortie en tourne-à-gauche, **il n'est pas attendu de congestion ou de retenues sur les mouvements d'entrée et de sortie du parking Lidl**, et ce à n'importe quelle heure de pointe de la semaine.

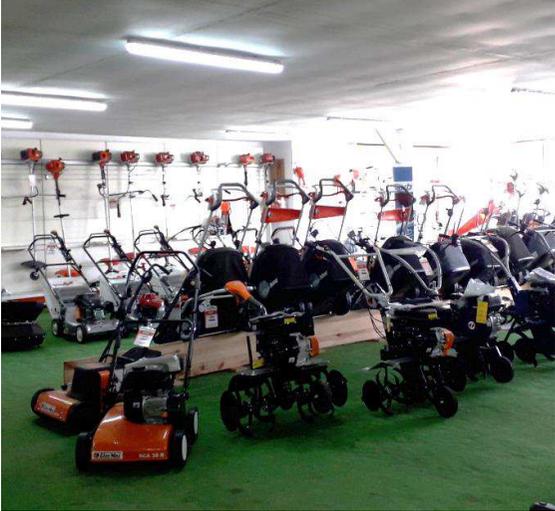
Boutique en front de rue	Type de revêtement : Dalle béton + revêtement Etat du revêtement : <input checked="" type="checkbox"/> bon état apparent <input type="checkbox"/> état dégradé Constat de pollution : RAS

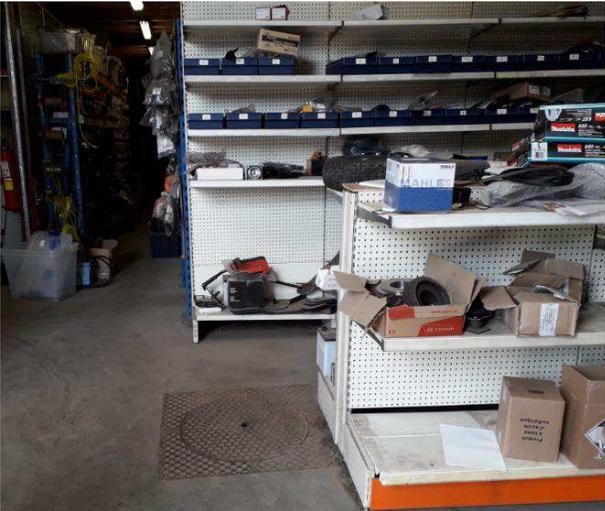
Magasin d'outillage, avec plaque d'accès à la cuve de 60 m ³ (zone de dépôtage non localisé)	Type de revêtement : Dalle béton Etat du revêtement : <input checked="" type="checkbox"/> bon état apparent <input type="checkbox"/> état dégradé Constat de pollution : RAS

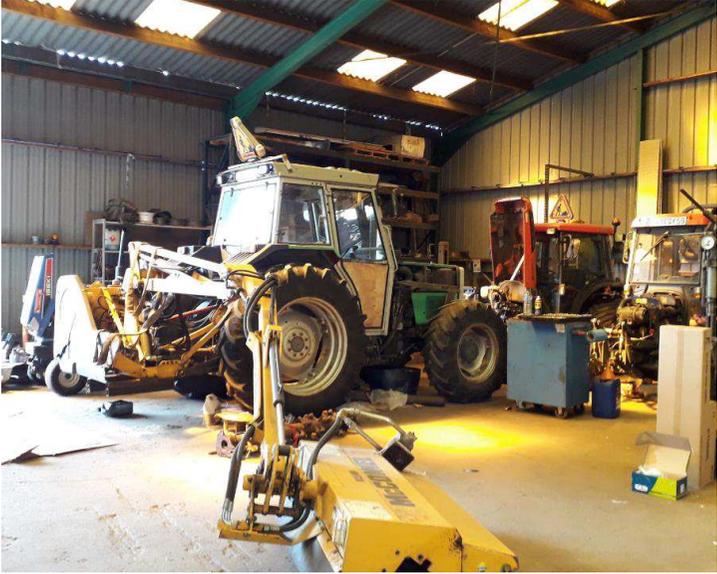
Atelier	Type de revêtement : Dalle béton Etat du revêtement : <input checked="" type="checkbox"/> bon état apparent <input type="checkbox"/> état dégradé Constat de pollution : RAS

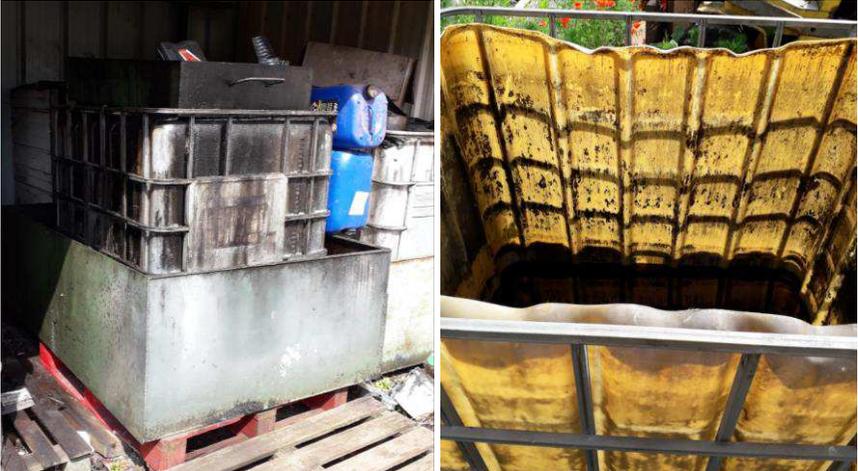
Stockages d'huiles usagées : <ul style="list-style-type: none"> - sur rétention (présence d'huile au fond) et à l'abri des intempéries (à gauche), - sans rétention et pas à l'abri des intempéries (à droite). 	Type de revêtement : Sur sol nu Etat du revêtement : <input type="checkbox"/> bon état apparent <input checked="" type="checkbox"/> état dégradé Constat de pollution : Présence de nombreuses traces huileuses au sol

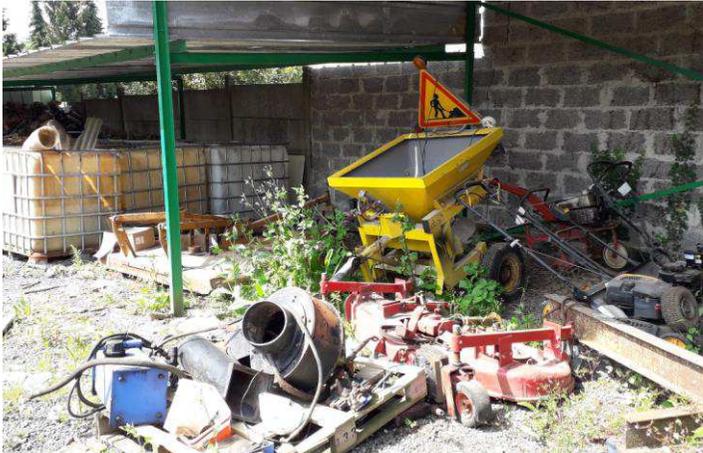
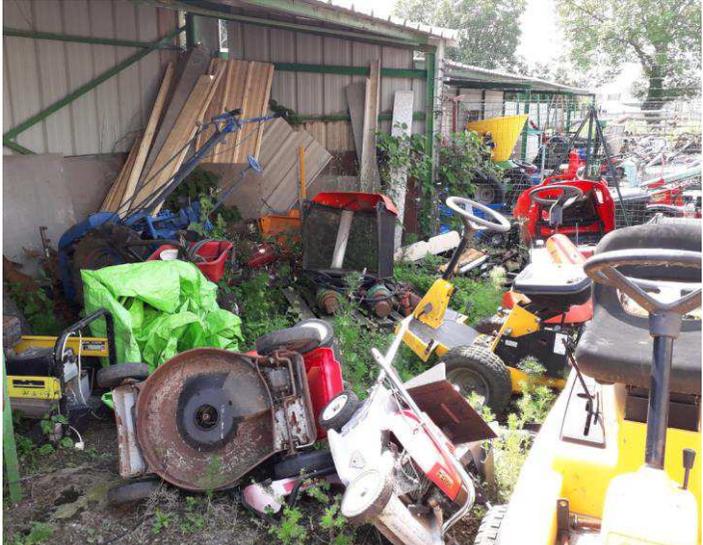
<p>Stockages divers en extérieur</p>	<p>Type de revêtement : Sur sol nu Etat du revêtement : moyen</p> <p>Constat de pollution : traces noires par endroit</p>

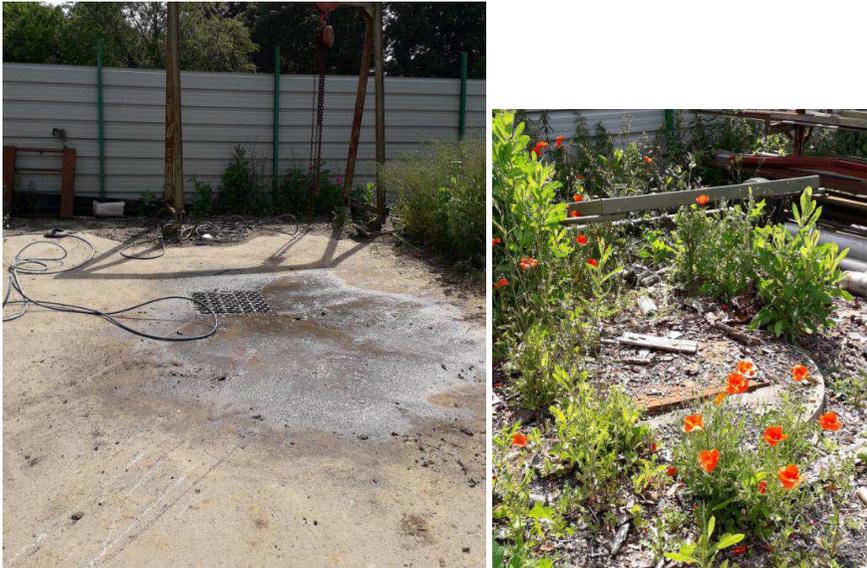
<p>Zone de lavage des engins (à gauche) et plaque d'accès au séparateur à hydrocarbures (à droite)</p>	<p>Type de revêtement : Sur dalle béton avec regard de récupération des eaux (lavage)</p> <p>Etat du revêtement : <input checked="" type="checkbox"/> bon état apparent <input type="checkbox"/> état dégradé</p> <p>Constat de pollution : RAS</p>

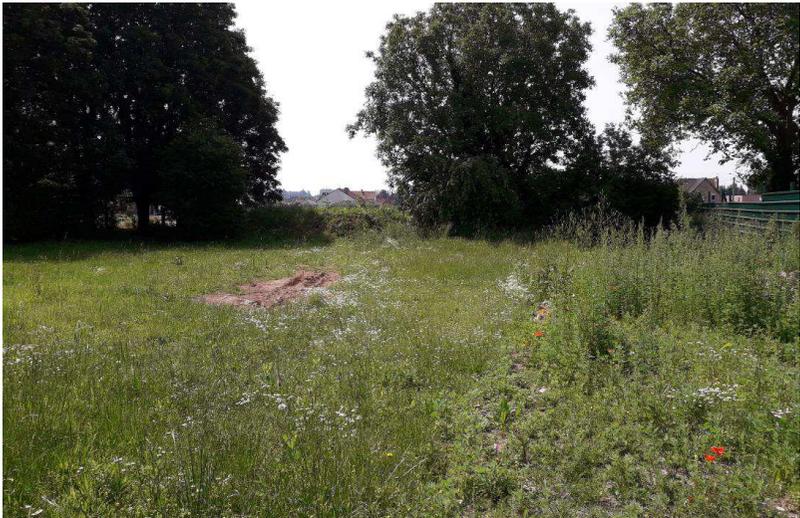
<p>Parcelle non aménagée (n° 327)</p>	<p>Type de revêtement : Sol nu</p> <p>Etat du revêtement : <input checked="" type="checkbox"/> bon état apparent <input type="checkbox"/> état dégradé</p> <p>Constat de pollution : Quelques débris de démolition au sol</p>

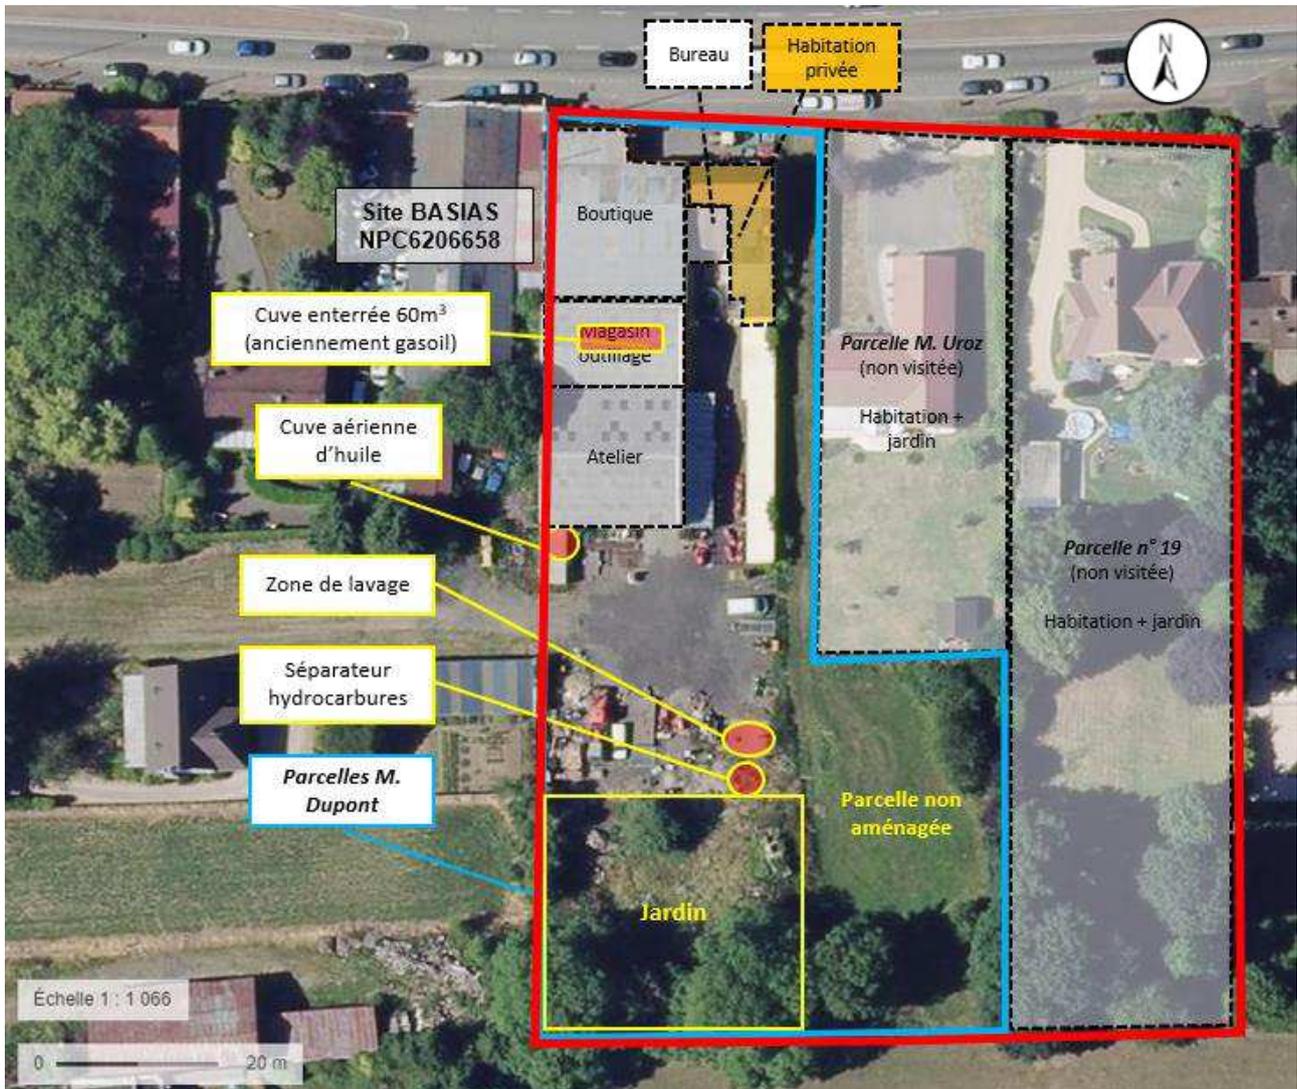
Figure 4 : plan de localisation des éléments remarquables de la visite de site (fond de carte : photographie aérienne, Géoportail)

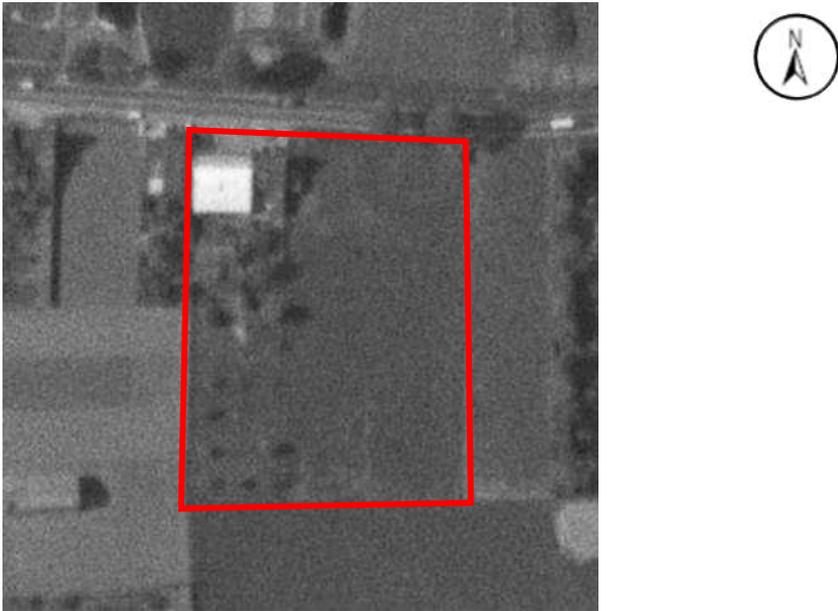
Année : 1964	Réf mission et cliché : C2506-0041_1964_F2506_0047

Observation sur site :	Pas de changement notable.
Observation hors site :	Démolition du bâtiment présent sur la parcelle voisine à l'Ouest.

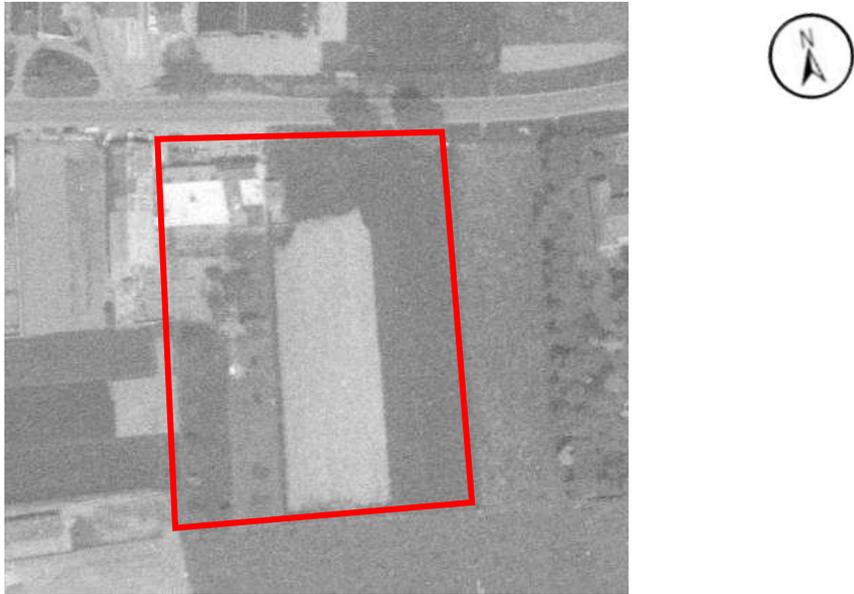
Année : 1967	Réf mission et cliché : C1020-0161_1967_CDP7591_1247

Observation sur site :	L'habitation est construite en mitoyenneté du bâtiment existant.
Observation hors site :	Le bâtiment de l'actuel garage apparaît sur la parcelle à l'Ouest.

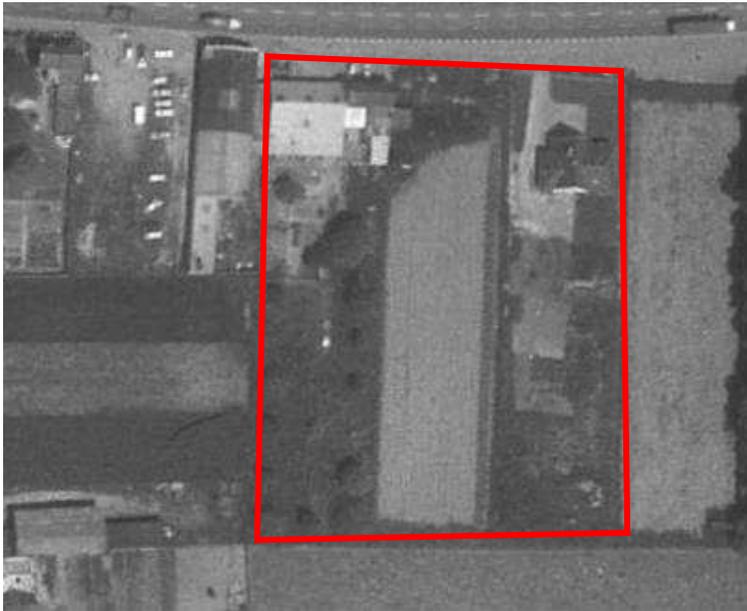
Année : 1973	Réf mission et cliché : C2405-0161_1973_CDP6398_5233

Observation sur site :	La zone extérieure commence à être aménagée et la maison sur la parcelle n°19 apparaît.
Observation hors site :	L'expansion des parcelles à l'Ouest se poursuit.

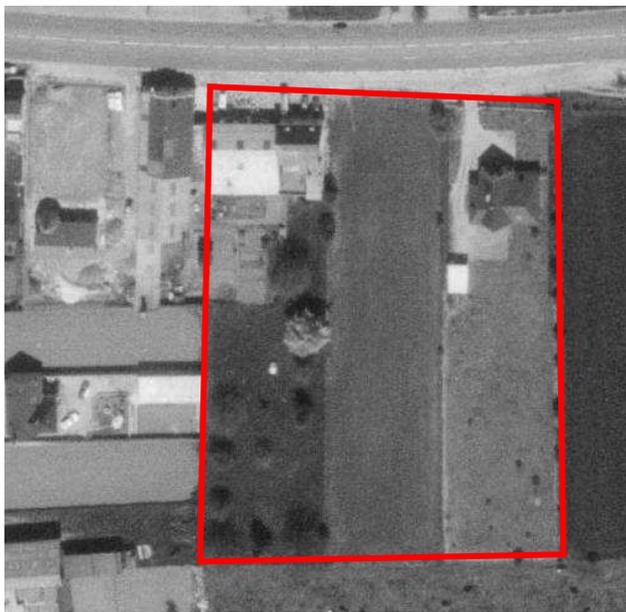
Année : 1980	Réf mission et cliché : C0145-0281_1979_F1-15-14_0616

Observation sur site :	Pas de changement notable.
Observation hors site :	L'expansion des parcelles à l'Ouest se poursuit. La parcelle au Sud est occupée par du bétail (pâture).
