Demande d'examen au cas par cas préalable à la réalisation éventuelle d'une évaluation environnementale

Création d'un supermarché LIDL de 2 152 m² de SDP (emprise 2 276 m²), après démolition des bâtiments existants d'une surface plancher de 1 001 m², sur la commune de Vitry en Artois + Création d'une aire de stationnement composée de 128 places, dont 122 perméables.

Pièces complémentaires du formulaire de demande d'examen au cas par cas
préalable à la réalisation d'une étude d'impact

VITRY EN ARTOIS (62),
30, route Nationale

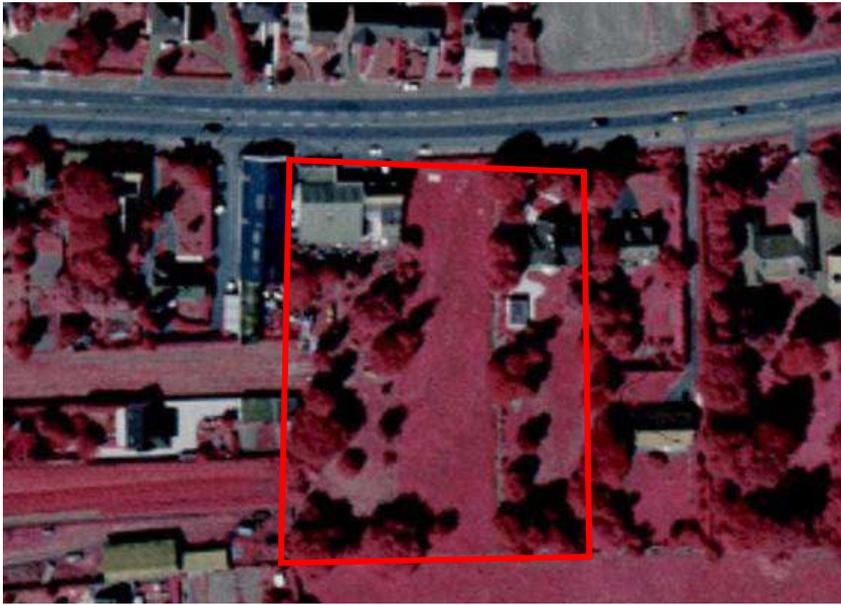
Année : 1998	Réf mission et cliché : CN97000044_1997_IFN62_IRC_1544

Observation sur site :	Pas de changement notable.
Observation hors site :	Pas de changement notable.

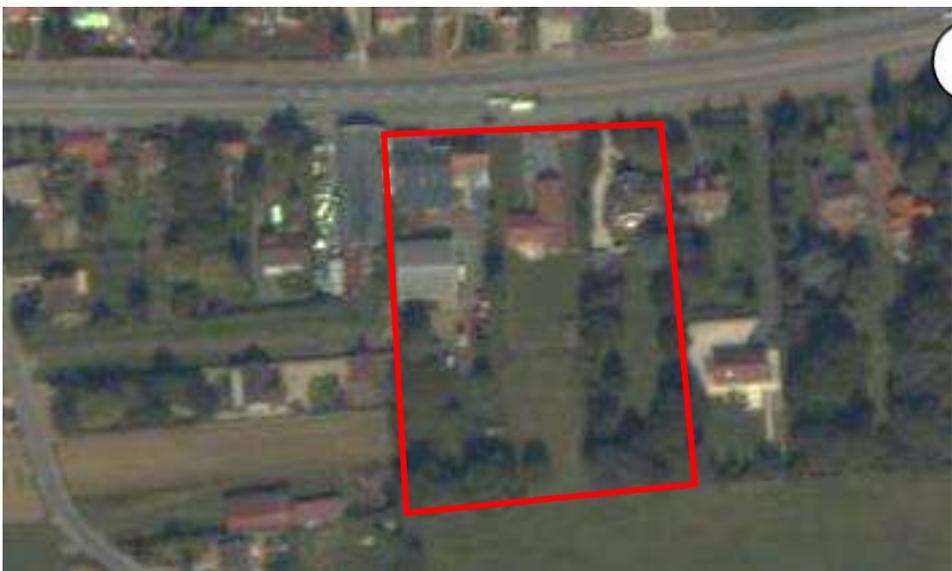
Année : 2004	Réf mission et cliché : CP04000172_FD5962.10_3242

Observation sur site :	Il apparaît l'actuel atelier sur la parcelle DUPONT et l'habitation sur la parcelle du milieu (n° 326).
Observation hors site :	Pas de changement notable.

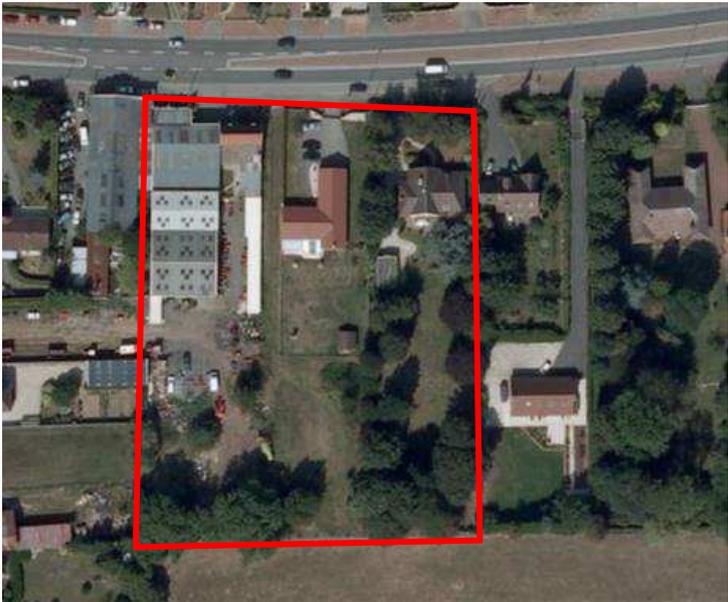
Année : 2009	Réf mission et cliché : CP09000322_48_82310

Observation sur site :	Il apparaît l'actuel magasin d'outillage sur la parcelle DUPONT, entre les 2 bâtiments existants.
Observation hors site :	Pas de changement notable.

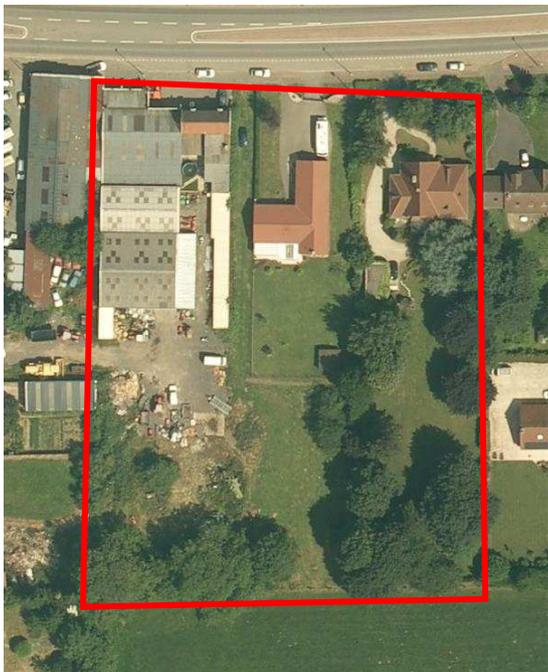
Année : 2012	Réf mission et cliché : CP12000412_130708_NPDCB2_24_2468_RGB

Observation sur site :	Pas de changement notable.
Observation hors site :	Pas de changement notable.

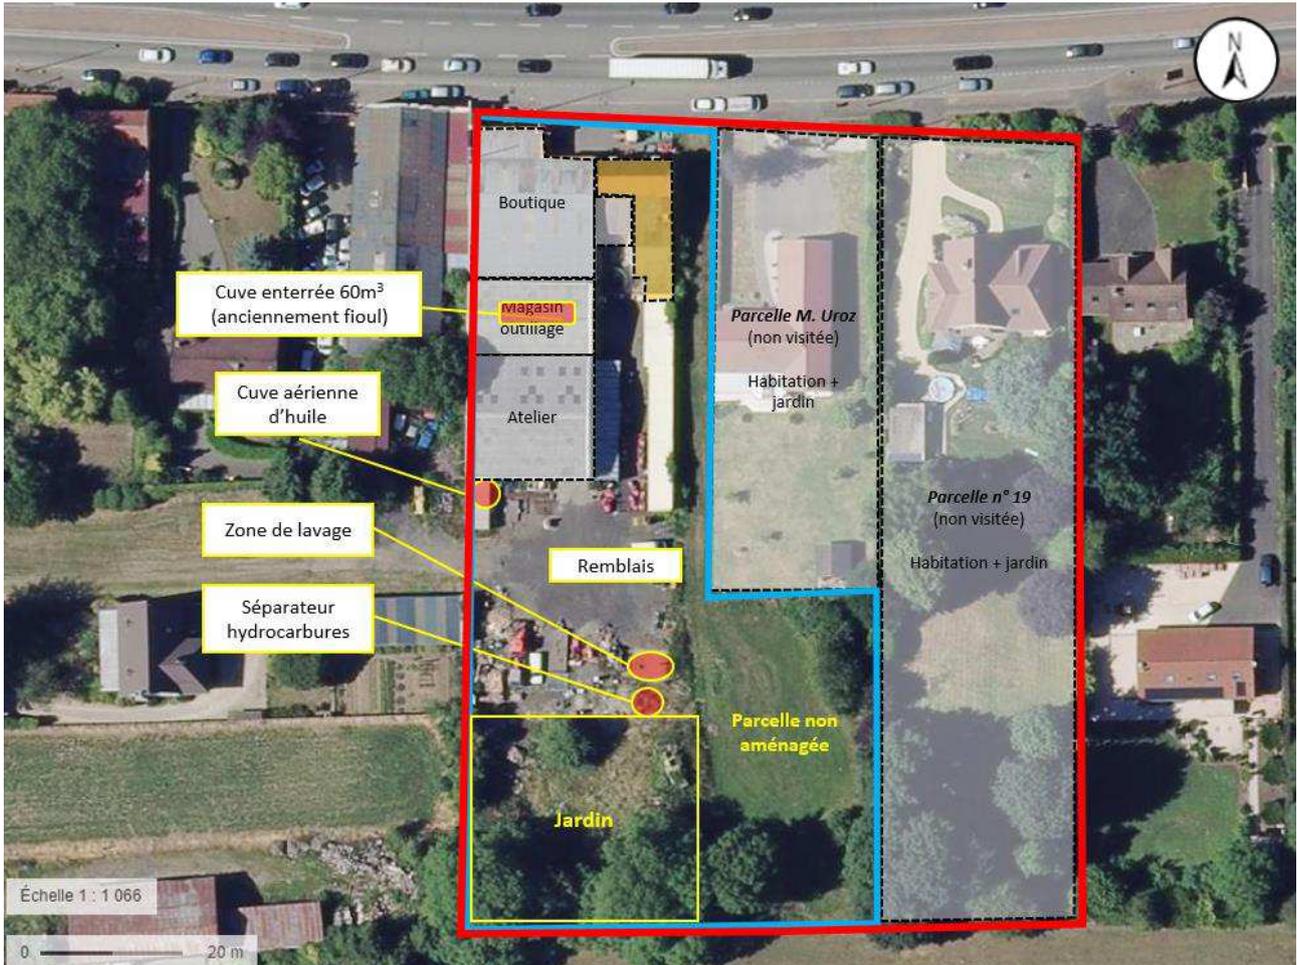
Source	Localisation	Origine de la pollution potentielle/avérée	Polluants associés	Risque de pollution des milieux
Cuve enterrée de 60 m³ ayant contenu auparavant du fioul et aujourd'hui de l'eau.	Au niveau du magasin d'outillage	Fuite de la cuve et des canalisations Accident de dépotage (dépotage non localisé)	Hydrocarbures	Oui car état des installations enterrées inconnu.
Cuves aériennes extérieures d'huiles usagées (dont certaines n'étant pas sur rétention)	Extérieur, derrière l'atelier	Accident de remplissage Fuite / débordement des contenants	Hydrocarbures	Oui car : <ul style="list-style-type: none"> ▪ possibilité de fuite ou débordement des cuves, notamment celles non placées sur rétention ; ▪ pour les cuves placées sur rétention, ces dernières présentaient une quantité d'huiles notables en fond de rétention ; ▪ sur le sol proche de la zone, d'importantes traces noires huileuses sont présentes.

Zone de lavage	Extérieur, sur dalle béton reliée à un système de récupération des eaux	Infiltration sur les sols autour de la dalle béton	Hydrocarbures, solvants	Oui car débordement possible aux abords de la zone de lavage.
Séparateurs hydrocarbures	Extérieur, au voisinage direct de la zone de lavage	Fuite	Hydrocarbures, solvants	Oui car état de l'ouvrage et existence d'entretien non connus.
Remblais (potentiels) / infiltration due au stockage en surface	Surfaces extérieures	Qualité inconnue des remblais utilisés et écoulement des stockages en surface	Hydrocarbures, solvants, métaux	Oui , car qualité inconnue des remblais utilisés et écoulements potentiels des stockages en surface

Figure 8 : localisation des sources de pollution

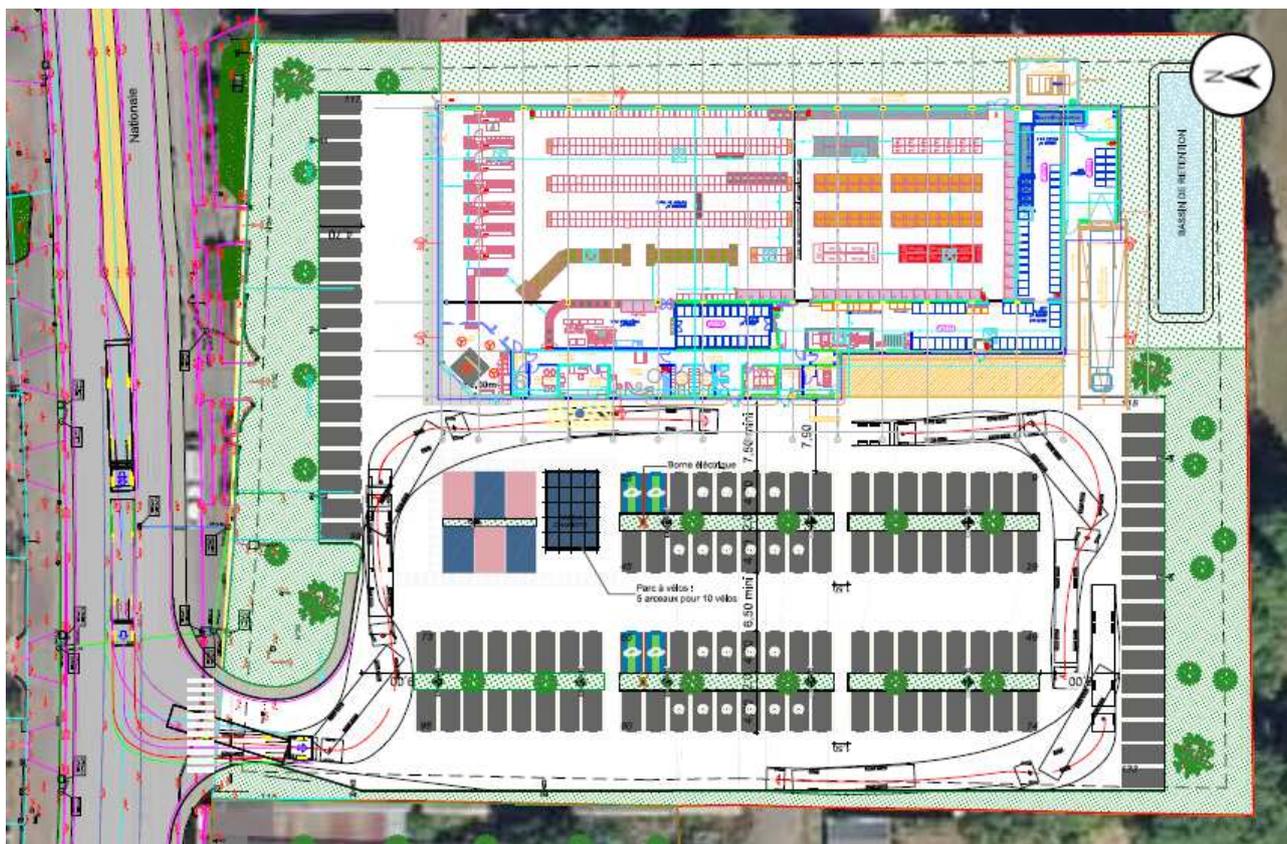
Figure 9 : plan du projet (plan masse APS A, 27/03/2019)

Le projet prévoit la construction d'un nouveau magasin de l'enseigne LIDL (cf. figure suivante).

Les travaux d'aménagement généreront des déblais (volume et modalité de gestion non définis à ce stade).

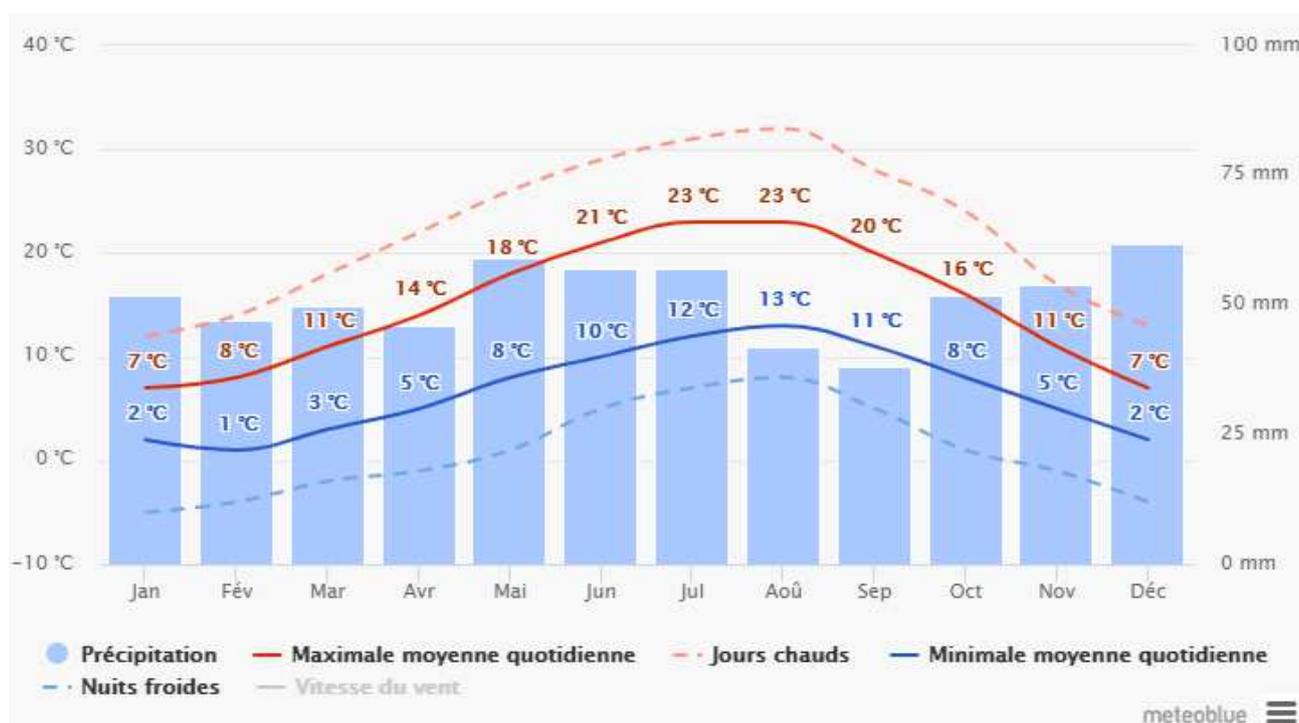
Figure 10 : Températures moyennes et pluviométrie modélisées sur la commune de VITRY-EN-ARTOIS sur les 30 dernières années (MétéoBlue)

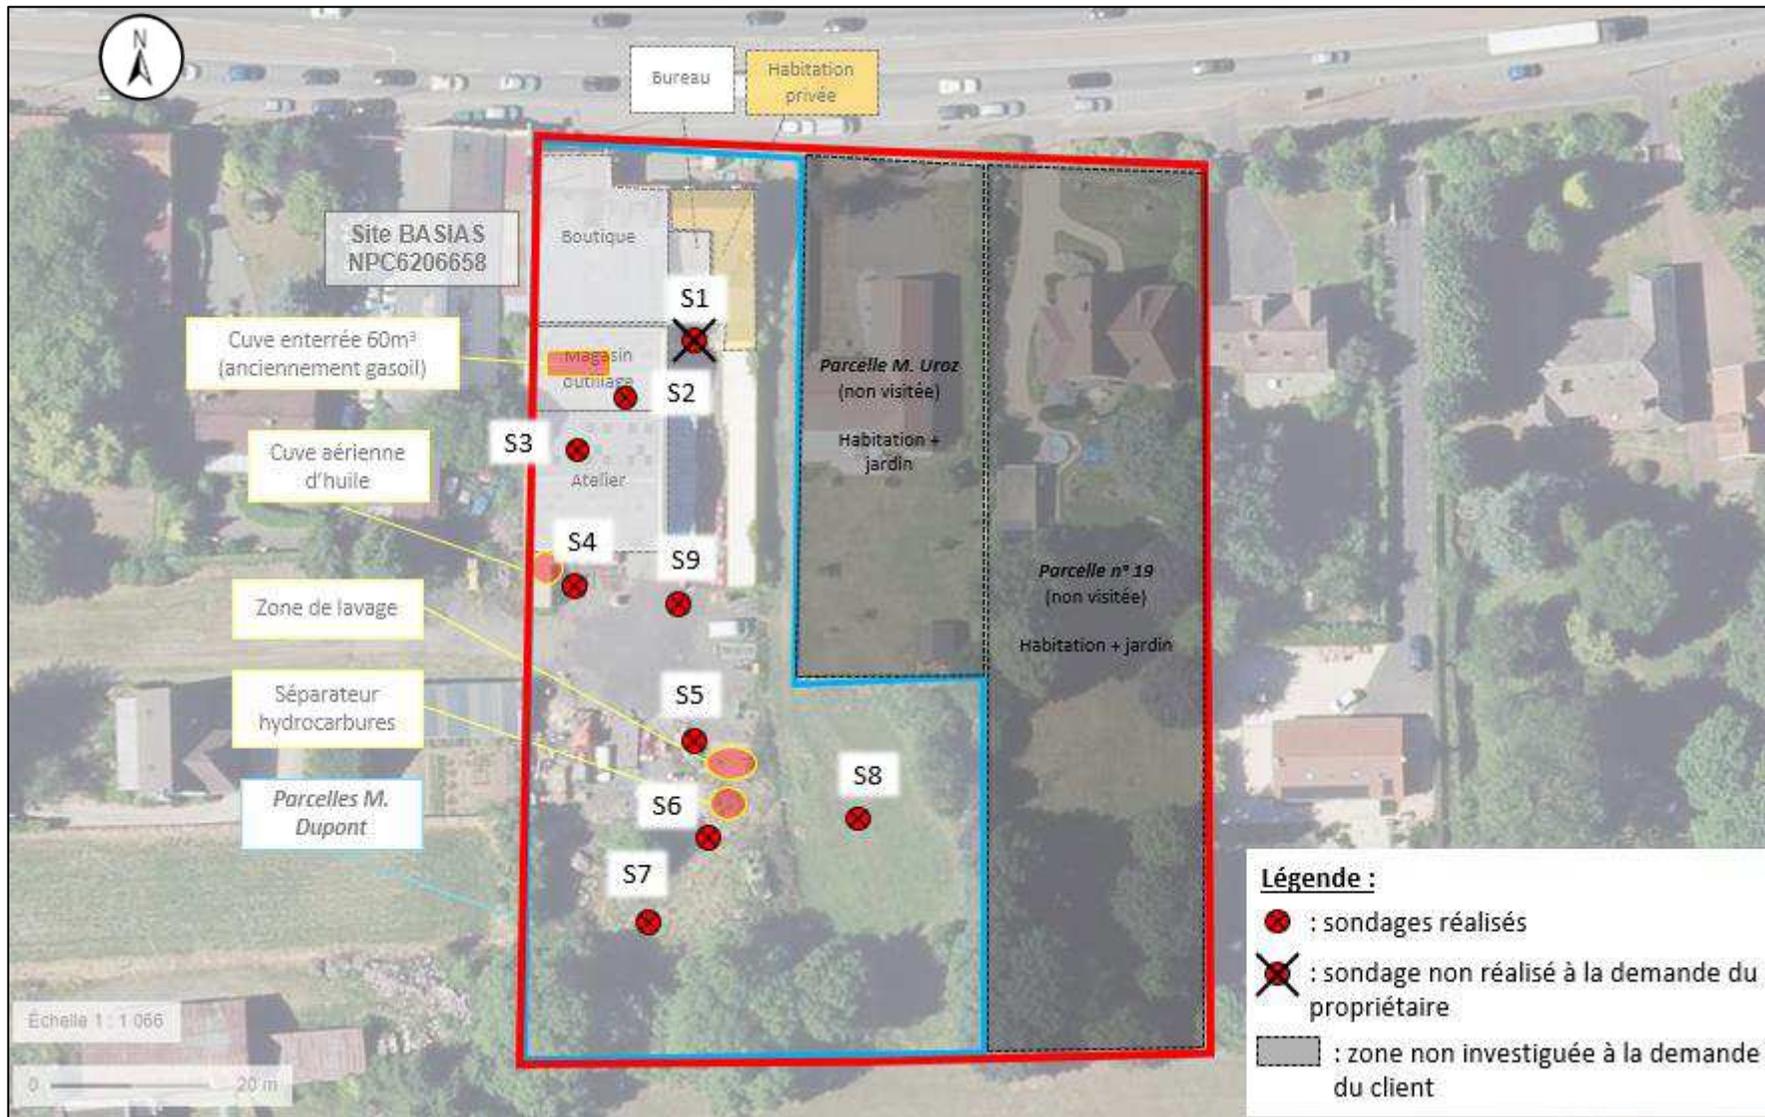
Figure 15 : plan de localisation des sondages

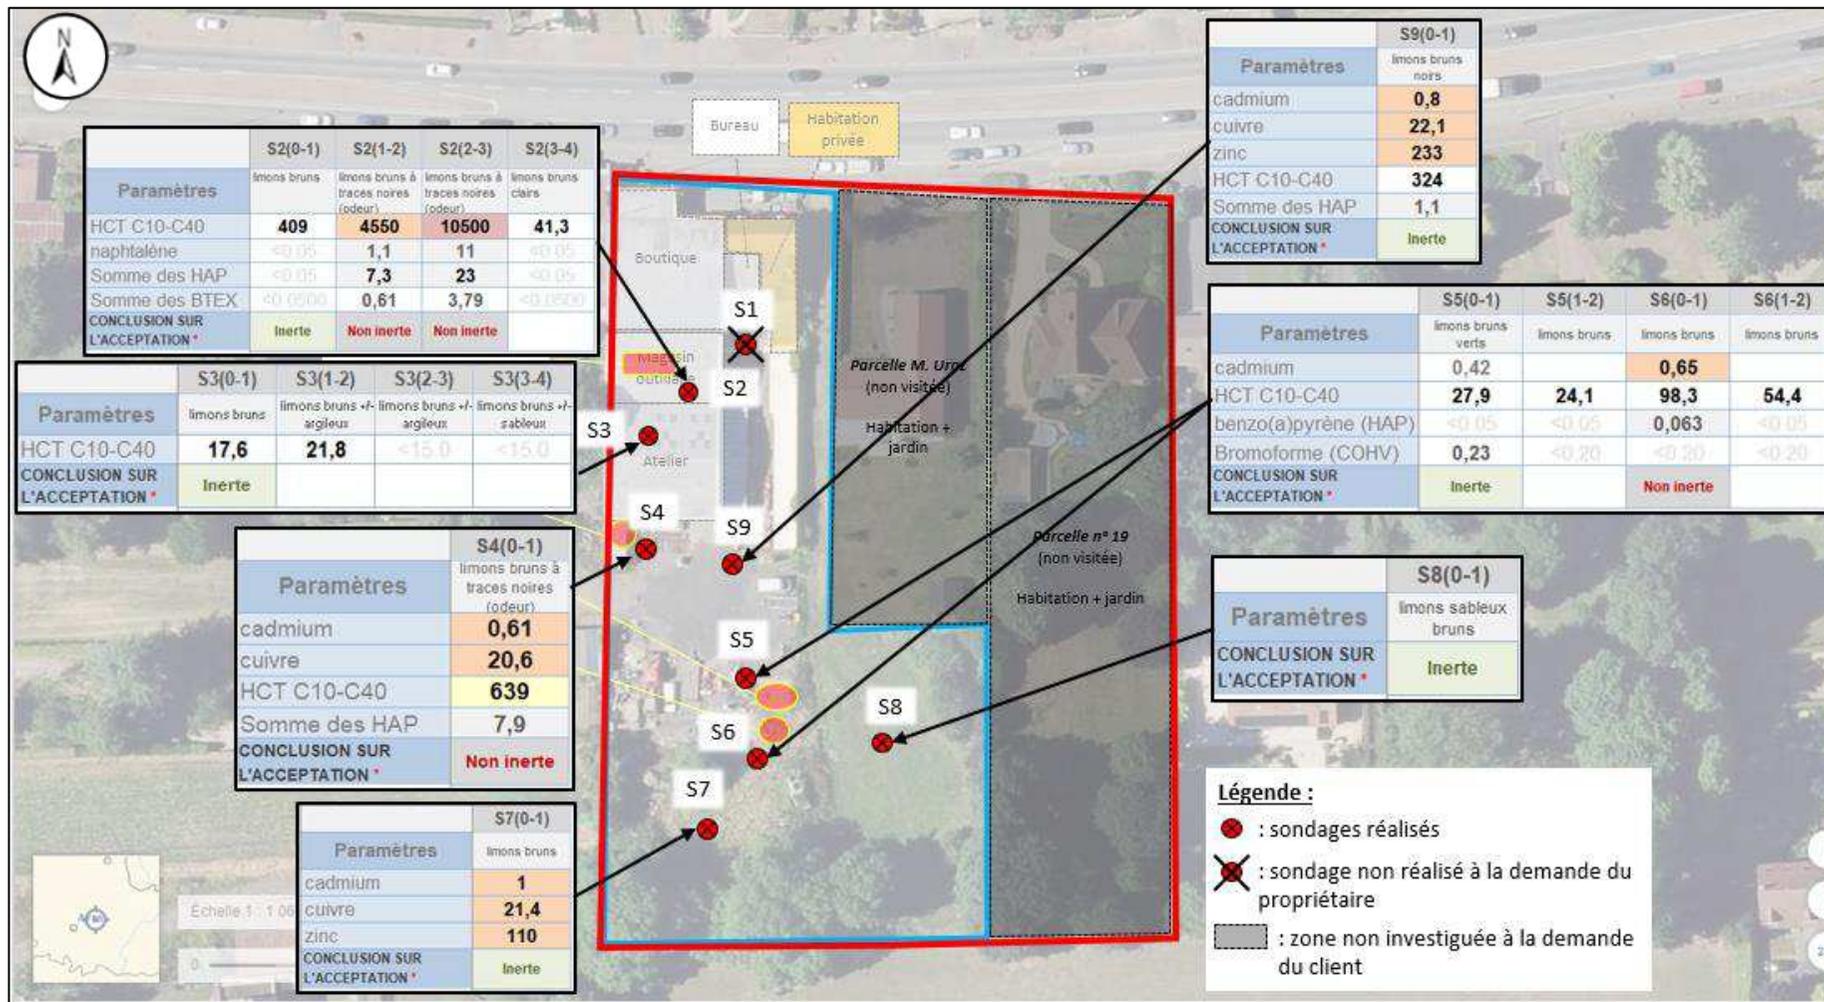
Figure 16 : cartographie des contaminations identifiées

Les niveaux de contamination observés peuvent être dus à des infiltrations diffuses d'huiles usagées.

- **Un faible impact a été mis en évidence au niveau de la cour extérieure (S9).** Comme pour S4 (cf. ci-dessus), il est possible que les concentrations observées soient dues à des infiltrations diffuses provenant de stockages en surface (engin, motoculteurs, ...).

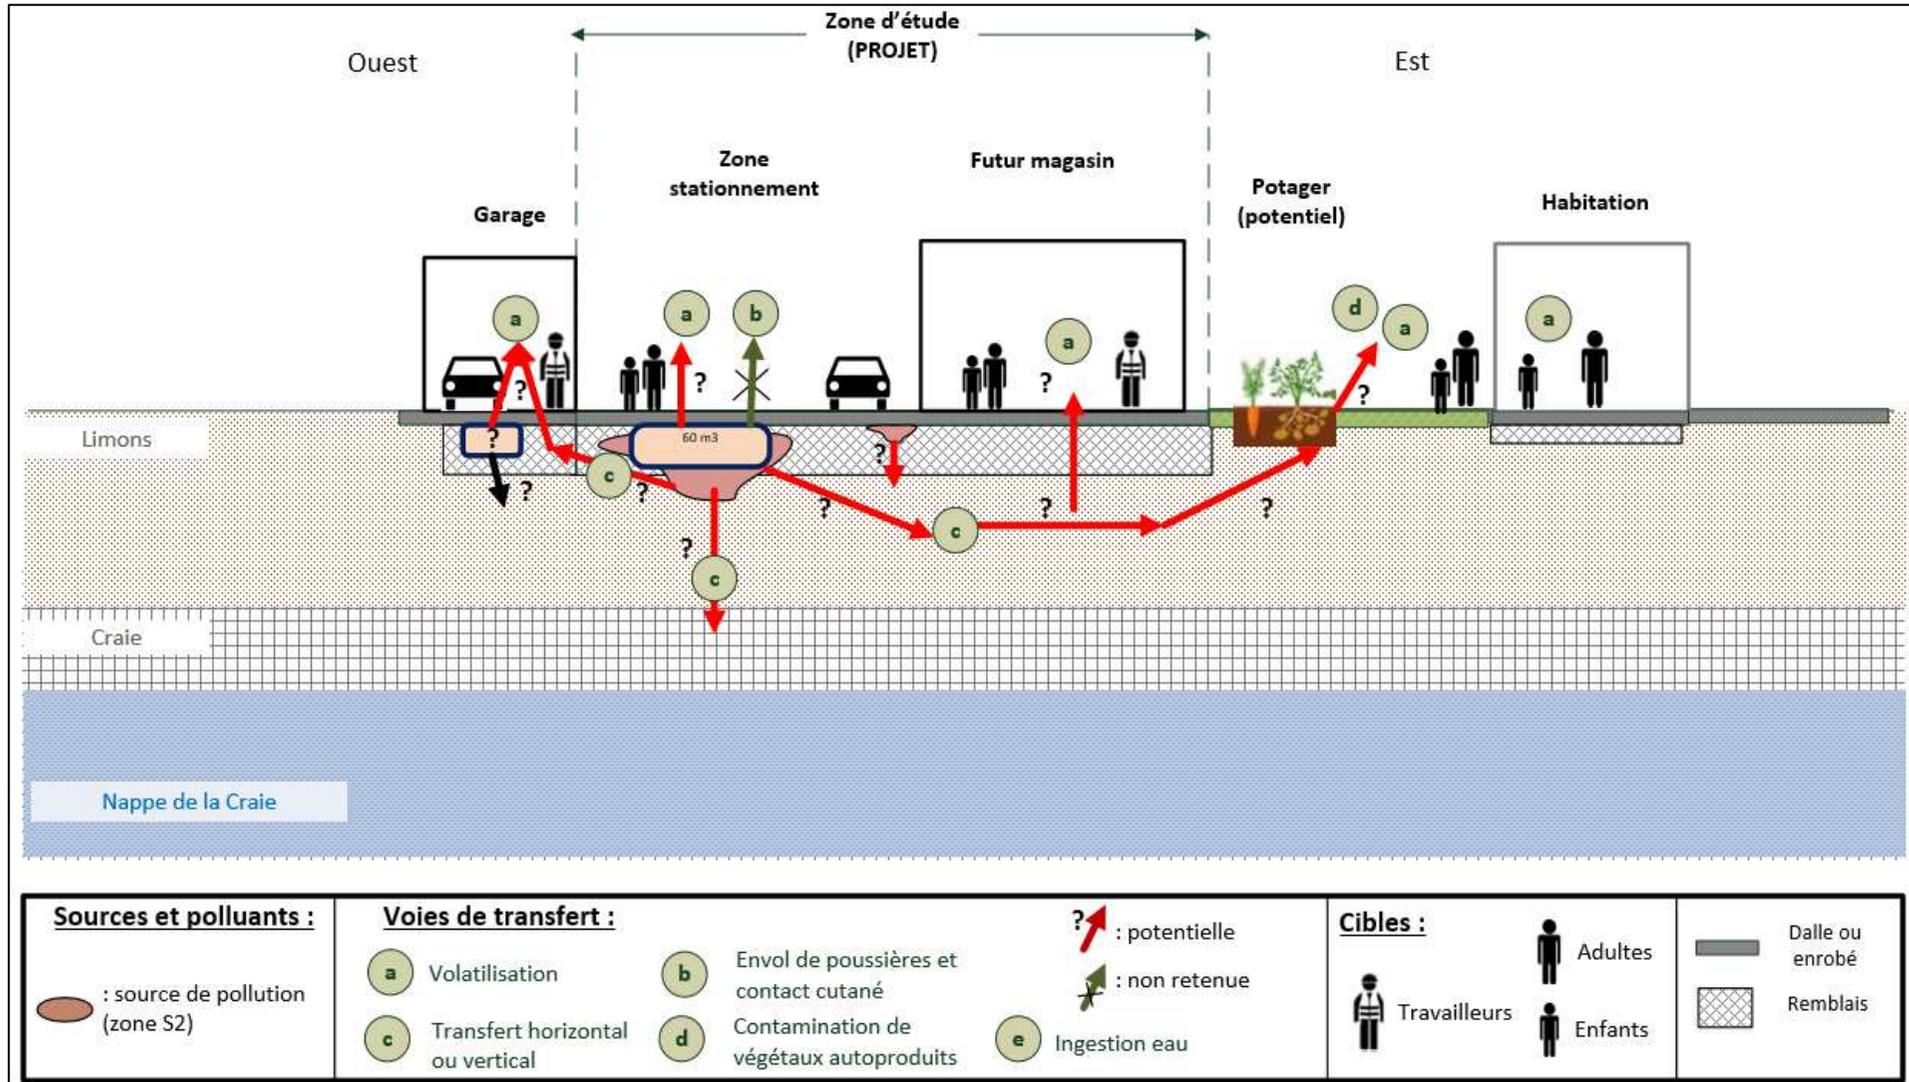
Figure 17 : schéma conceptuel (échelles verticales et horizontales non respectées)

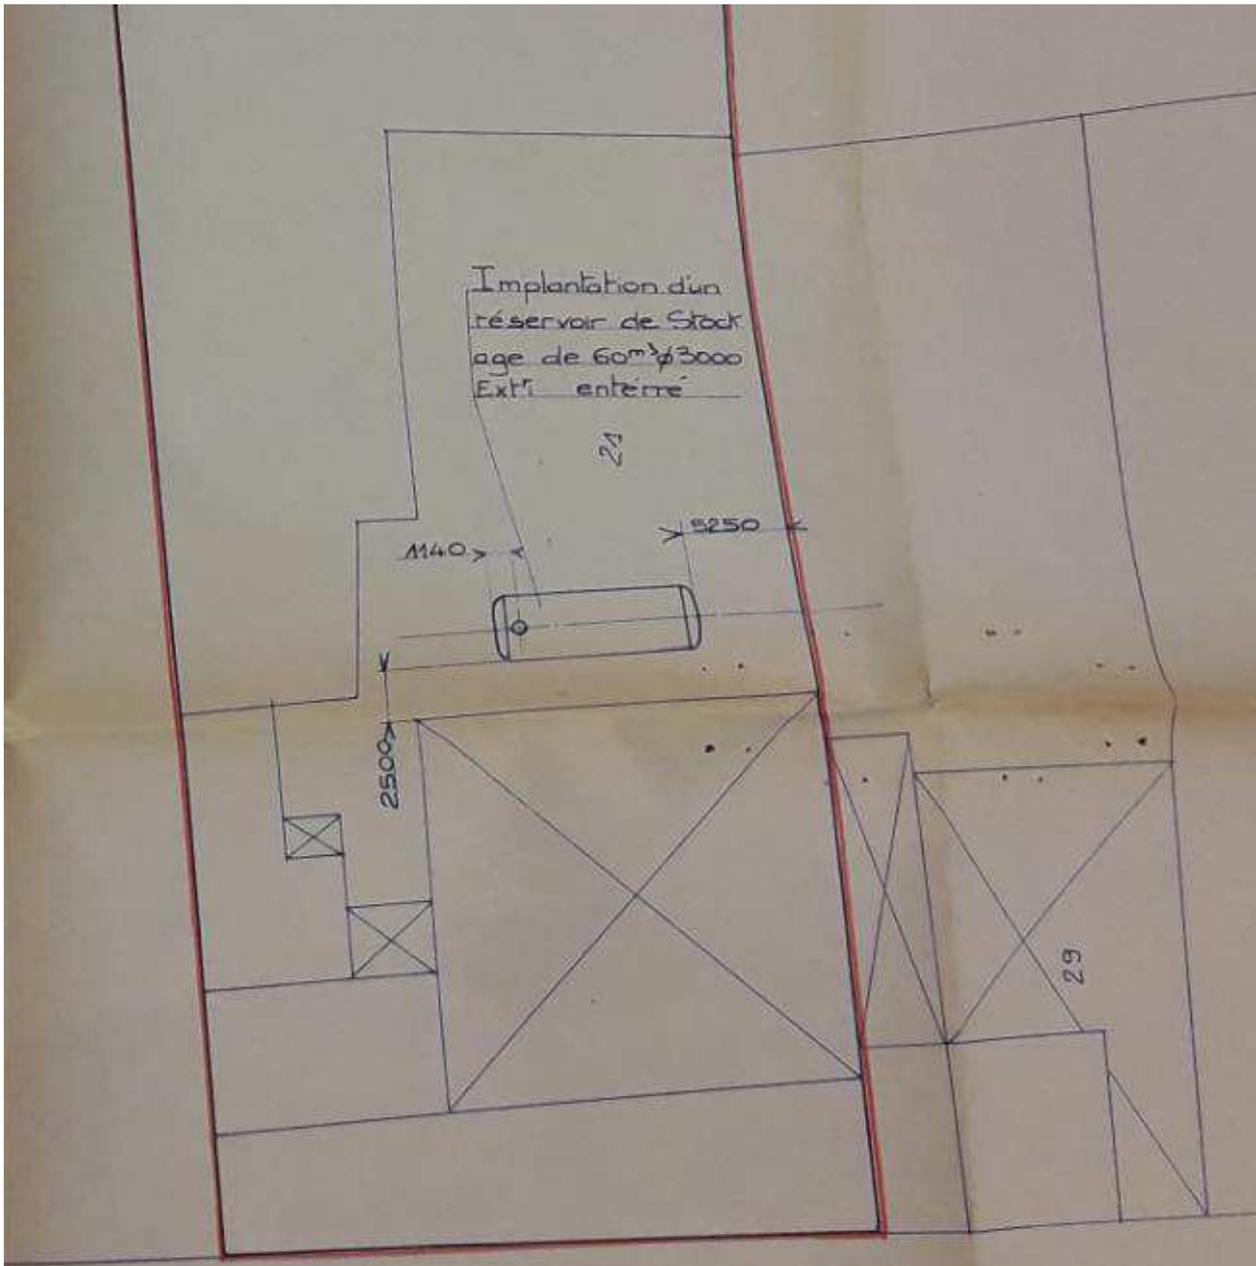
Emplacement de la cuve enterrée de 60 m³ sur le site DUPONT.

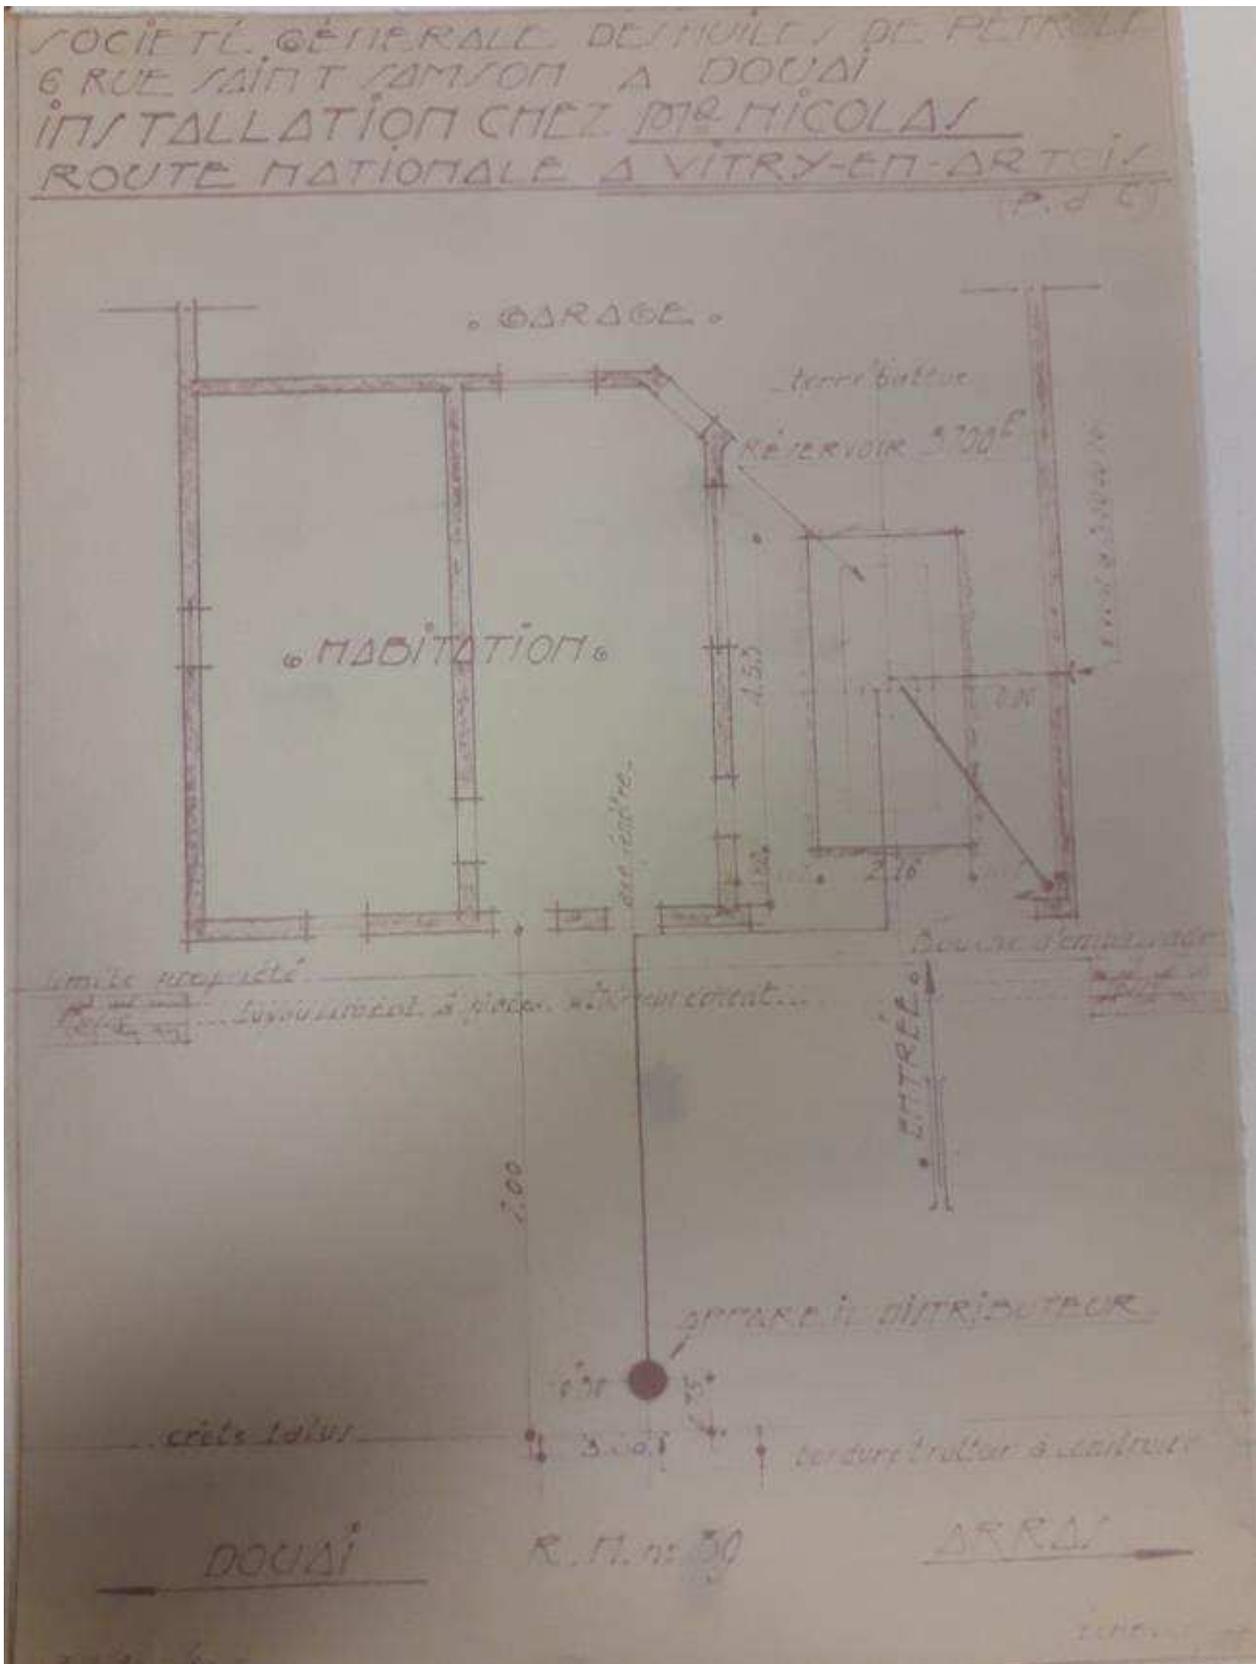
Installation de la cuve enterrée de 3,7 m³ d'essence dans le garage de M. Nicolas (actuel garage Citroën) – **site voisin à l'Ouest (hors-emprise d'étude).**

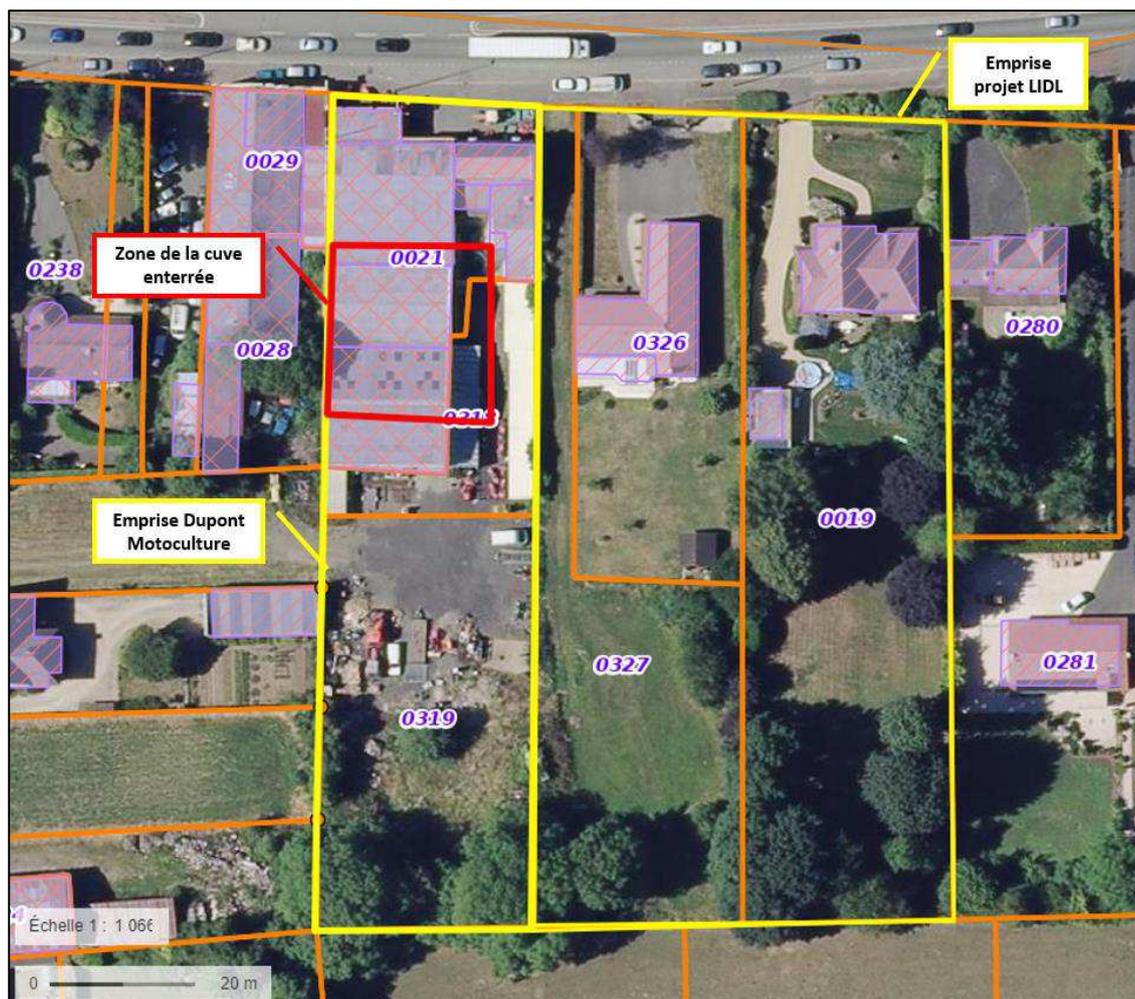
Figure 3 : plan cadastral sur fond de vue aérienne (source : Géoportail)

Le périmètre d'étude représente une superficie totale de 3 380 m² (Dupont Motoculture).

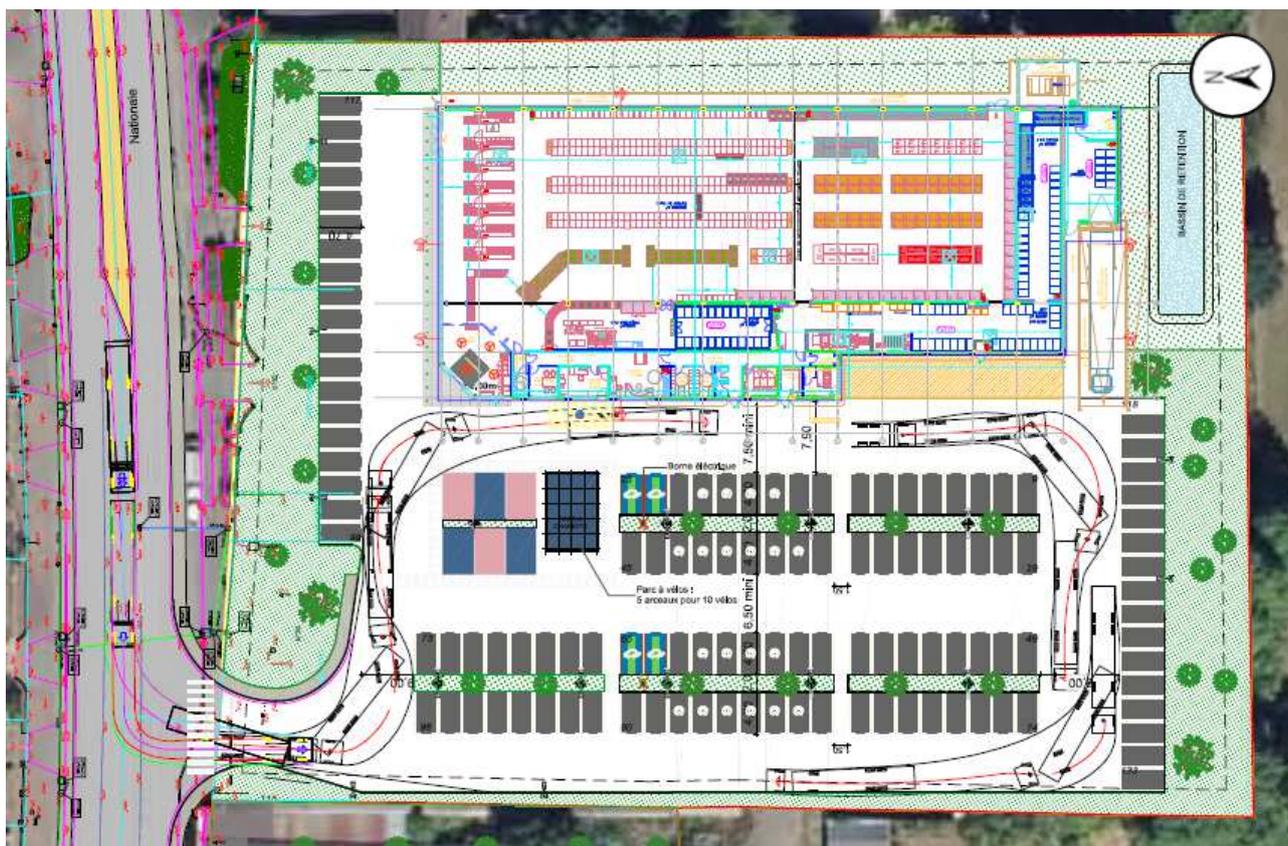
Figure 4 : plan du projet (plan masse APS A, 27/03/2019)

Le projet prévoit la construction d'un nouveau magasin de l'enseigne LIDL (cf. figure suivante).

Les travaux d'aménagement généreront des déblais (volume et modalité de gestion non définis à ce stade).

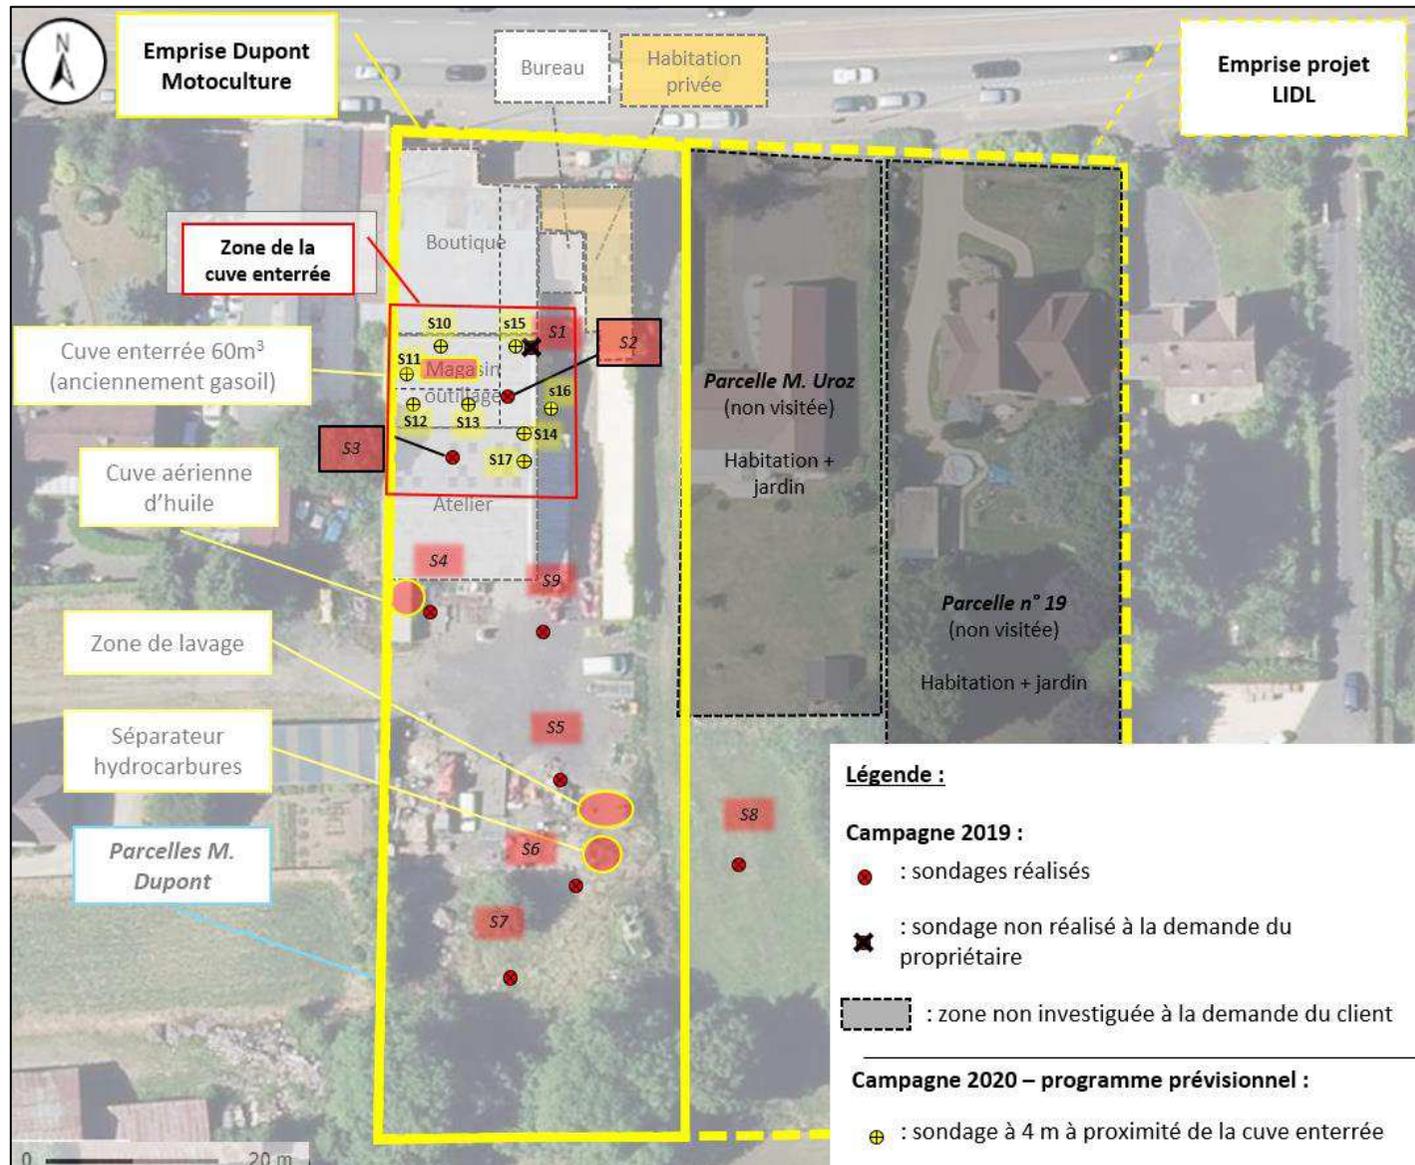
Figure 5 : plan de localisation des sondages (sur fond de vue aérienne Géoportail)

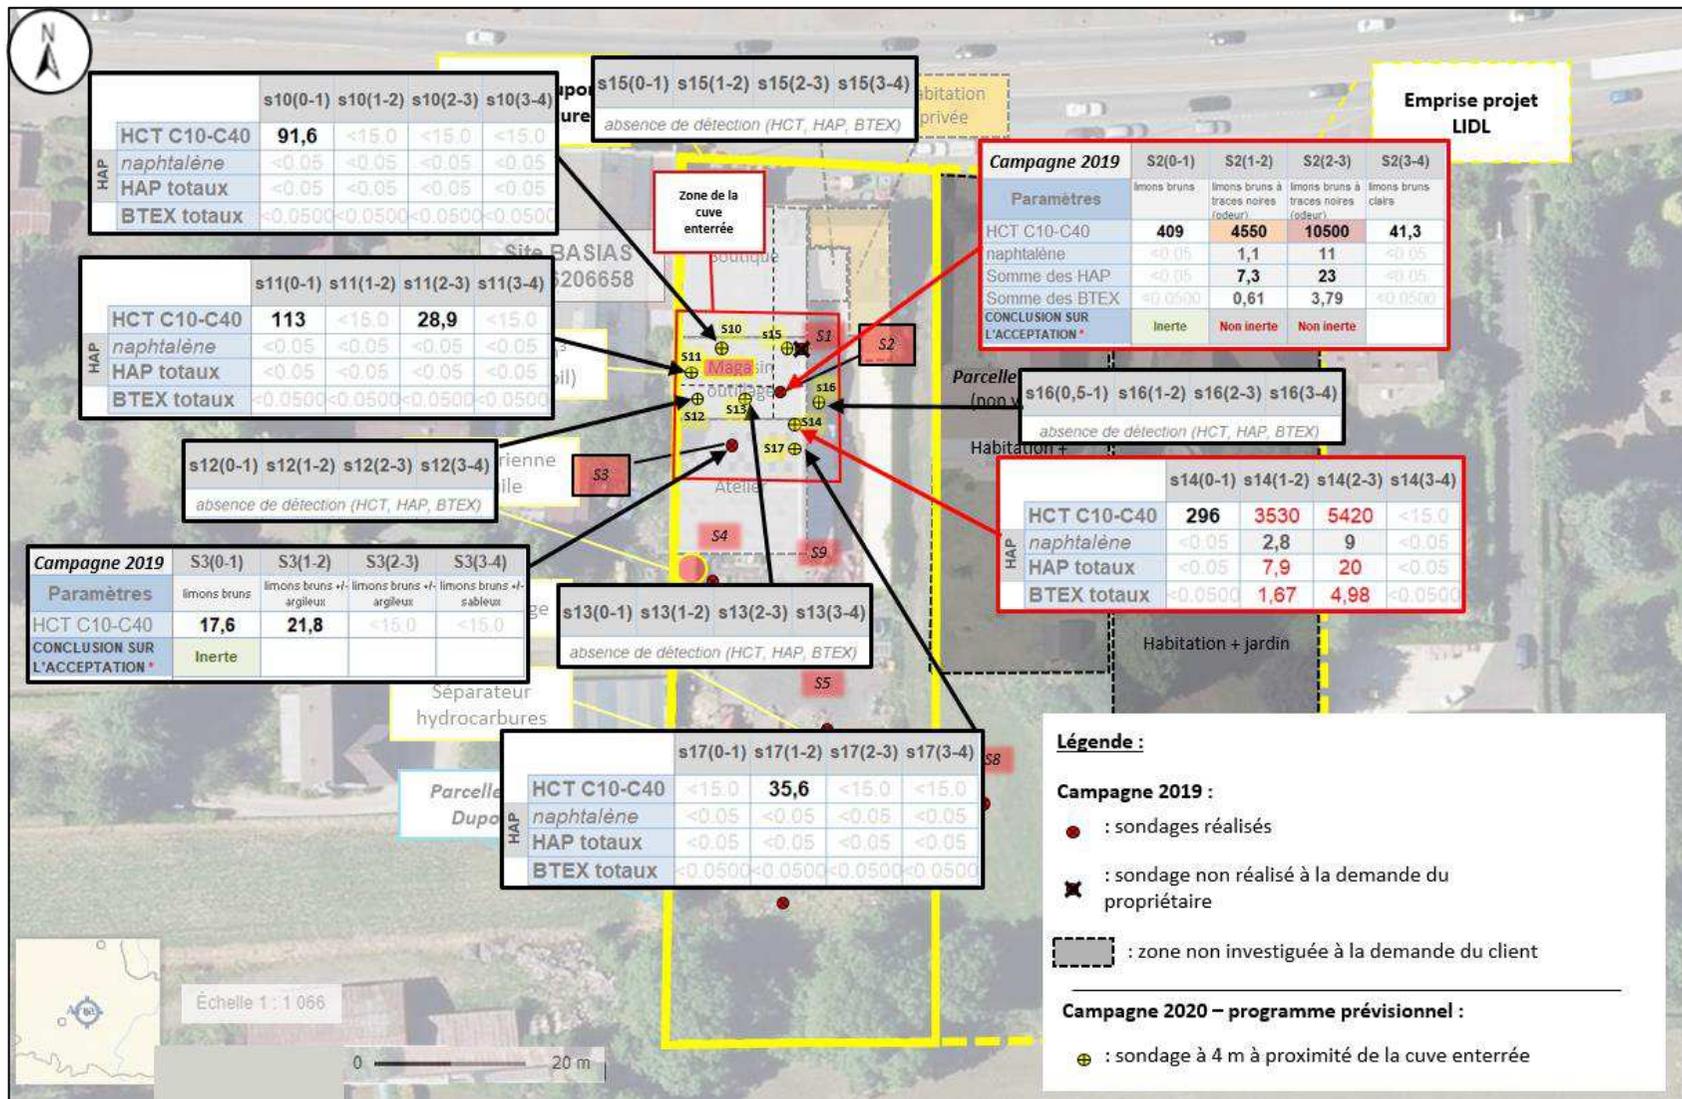
Figure 6 : représentation cartographique des résultats (sur fond de vue aérienne Géoportail)
