Demande d'examen au cas par cas préalable à la réalisation éventuelle d'une évaluation environnementale

Création d'un supermarché LIDL de 2 152 m² de SDP (emprise 2 276 m²), après démolition des bâtiments existants d'une surface plancher de 1 001 m², sur la commune de Vitry en Artois + Création d'une aire de stationnement composée de 128 places, dont 122 perméables.

Pièces complémentaires du formulaire de demande d'examen au cas par cas
préalable à la réalisation d'une étude d'impact

VITRY EN ARTOIS (62),
30, route Nationale

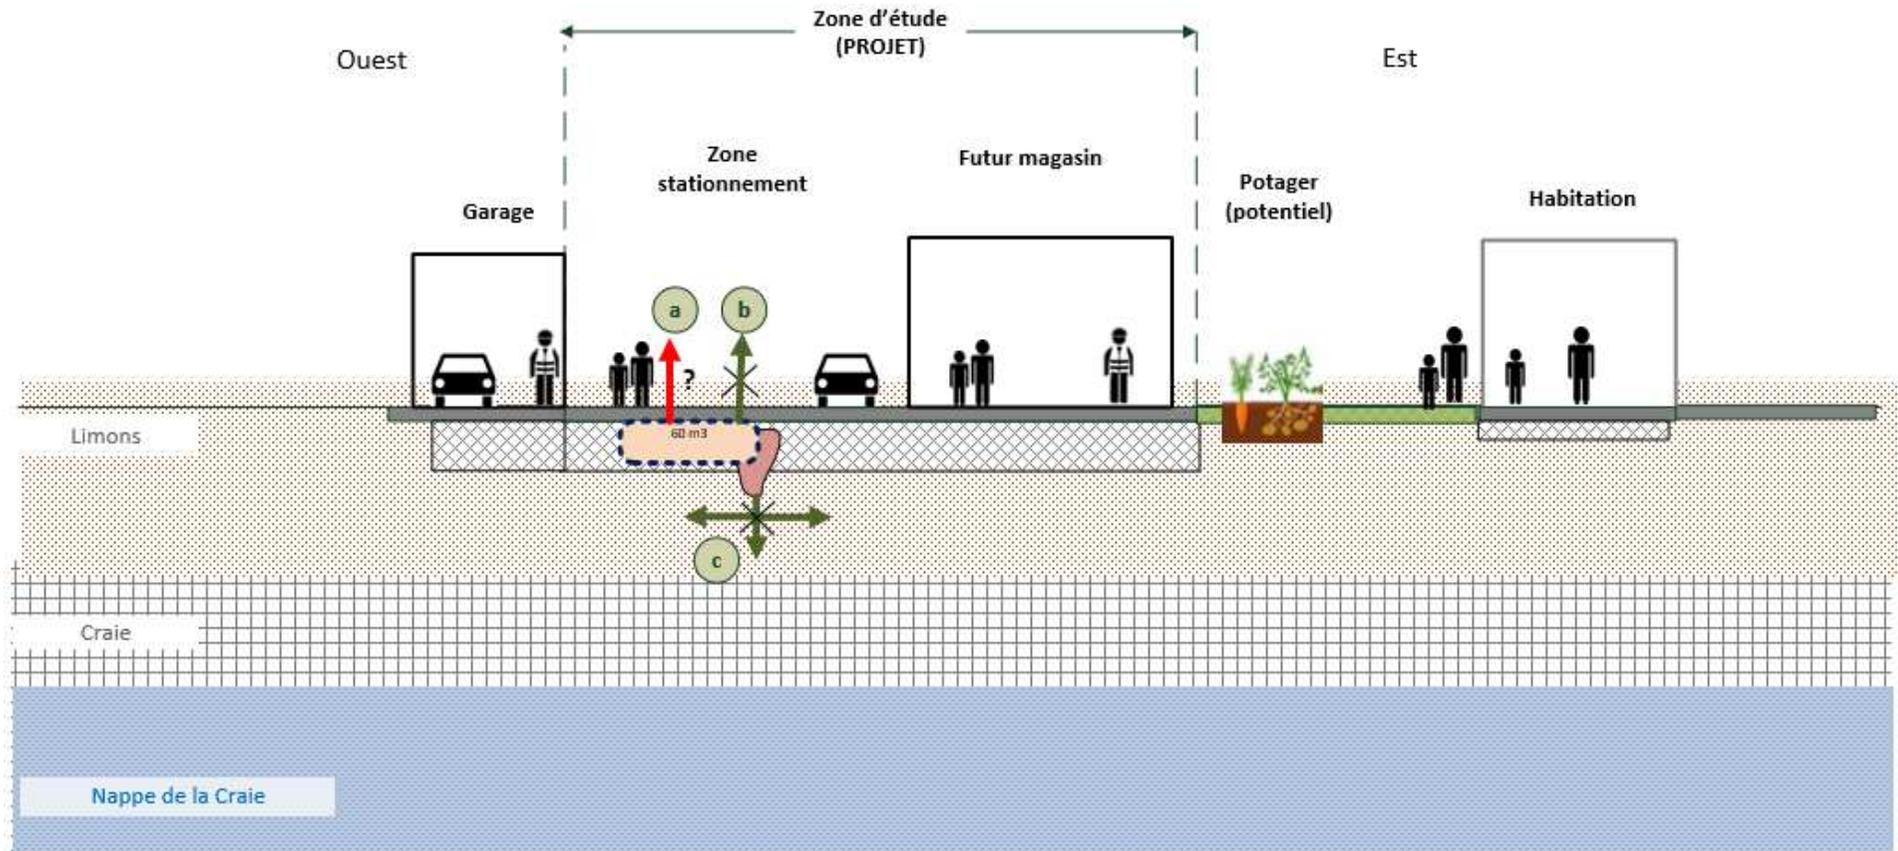
<p>Sources et polluants :</p> <p> : source de pollution en hydrocarbures (zone S2+S14)</p>	<p>Voies de transfert :</p> <p> Volatilisation</p> <p> Envol de poussières et contact cutané</p> <p> Transfert horizontal ou vertical</p> <p> : potentielle</p> <p> : non retenue</p>	<p>Cibles :</p> <p> Travailleurs</p> <p> Adultes</p> <p> Enfants</p> <p> Dalle ou enrobé</p> <p> Remblais</p>
---	--	--

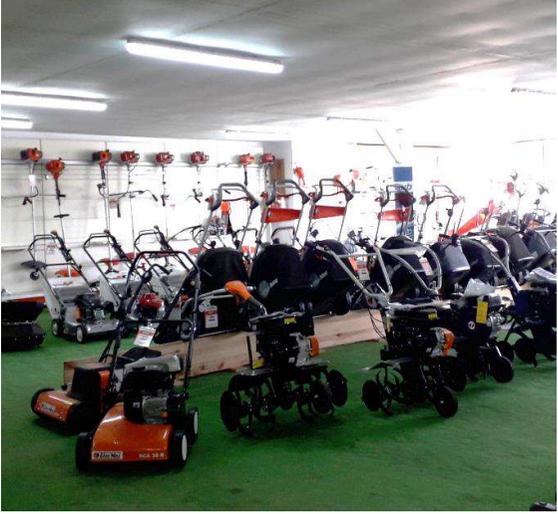
Boutique en front de rue	Type de revêtement : Dalle béton + revêtement Etat du revêtement : <input checked="" type="checkbox"/> bon état apparent <input type="checkbox"/> état dégradé Constat de pollution : RAS

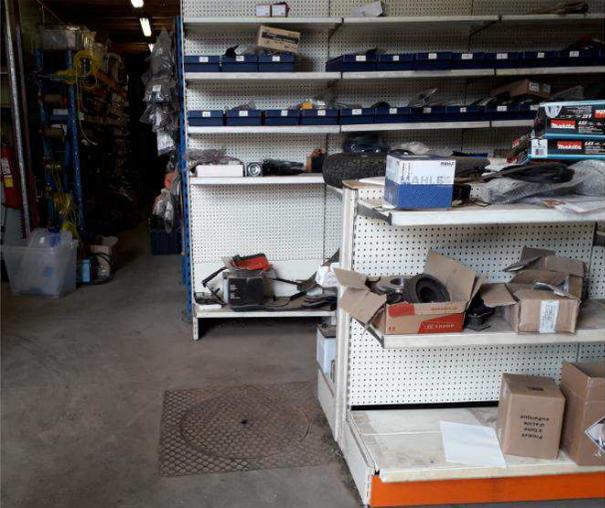
Magasin d'outillage, avec plaque d'accès à la cuve de 60 m ³ (zone de dépôtage non localisé)	Type de revêtement : Dalle béton Etat du revêtement : <input checked="" type="checkbox"/> bon état apparent <input type="checkbox"/> état dégradé Constat de pollution : RAS

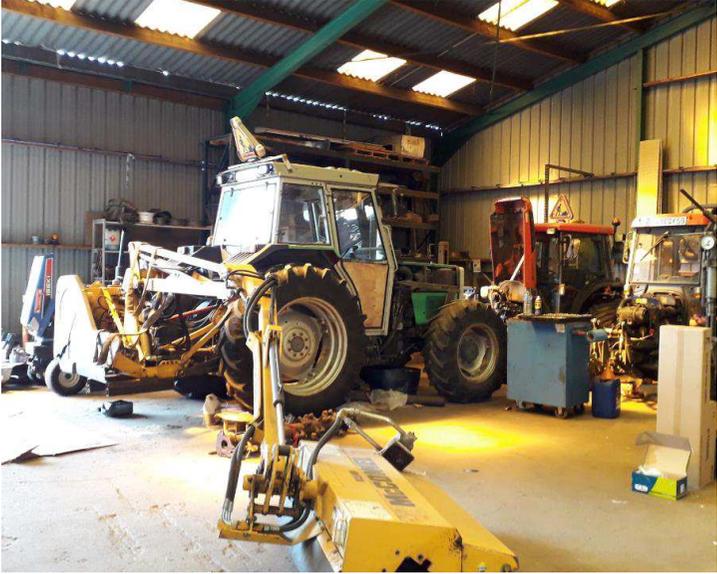
Atelier	<p>Type de revêtement : Dalle béton</p> <p>Etat du revêtement : <input checked="" type="checkbox"/> bon état apparent <input type="checkbox"/> état dégradé</p> <p>Constat de pollution : RAS</p>

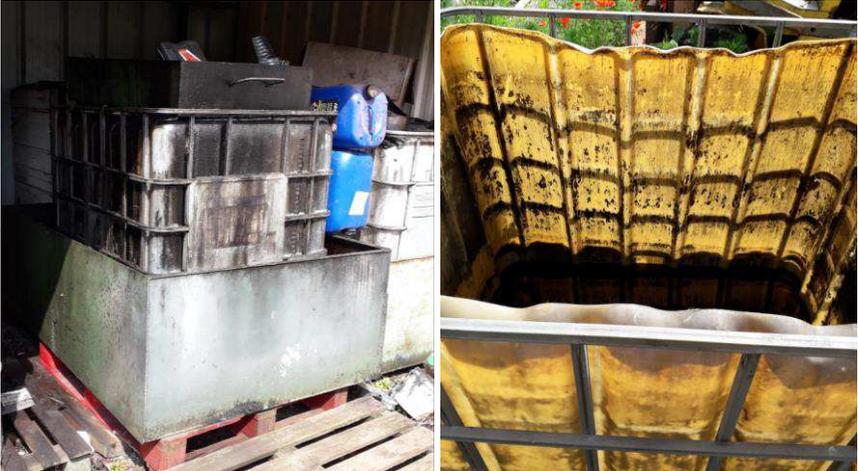
<p>Stockages d'huiles usagées :</p> <ul style="list-style-type: none"> - sur rétention (présence d'huile au fond) et à l'abri des intempéries (à gauche), - sans rétention et pas à l'abri des intempéries (à droite). 	<p>Type de revêtement : Sur sol nu</p> <p>Etat du revêtement : <input type="checkbox"/> bon état apparent <input checked="" type="checkbox"/> état dégradé</p> <p>Constat de pollution : Présence de nombreuses traces huileuses au sol</p>

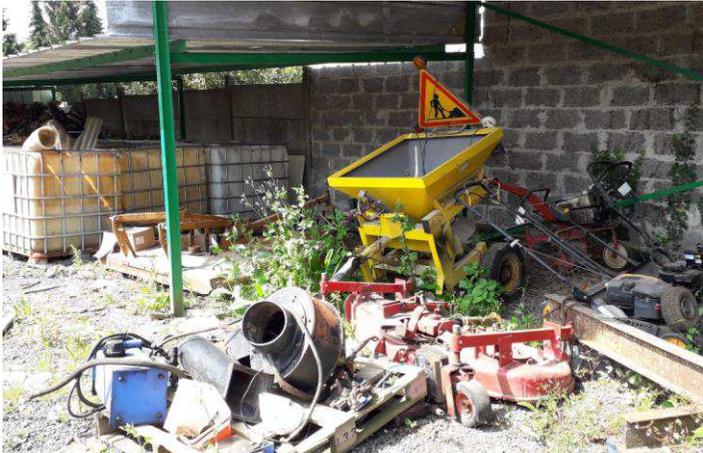
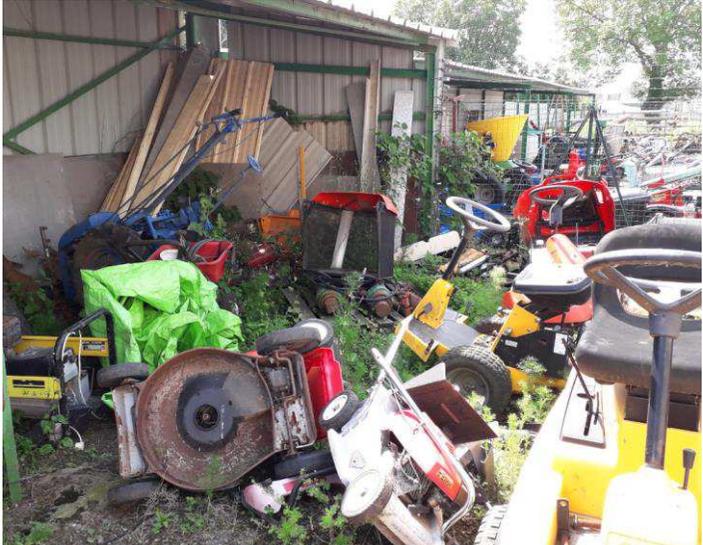
<p>Stockages divers en extérieur</p>	<p>Type de revêtement : Sur sol nu Etat du revêtement : moyen</p> <p>Constat de pollution : traces noires par endroit</p>

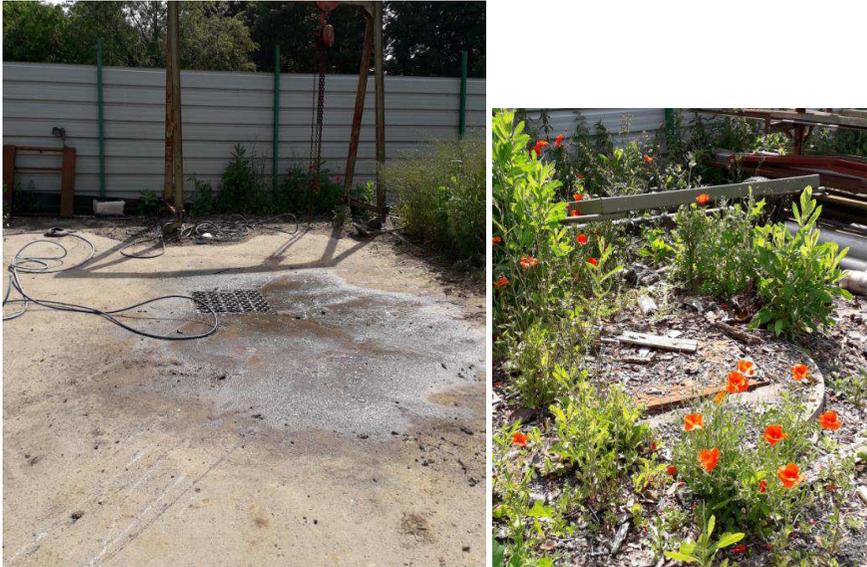
<p>Zone de lavage des engins (à gauche) et plaque d'accès au séparateur à hydrocarbures (à droite)</p>	<p>Type de revêtement : Sur dalle béton avec regard de récupération des eaux (lavage)</p> <p>Etat du revêtement : <input checked="" type="checkbox"/> bon état apparent <input type="checkbox"/> état dégradé</p> <p>Constat de pollution : RAS</p>

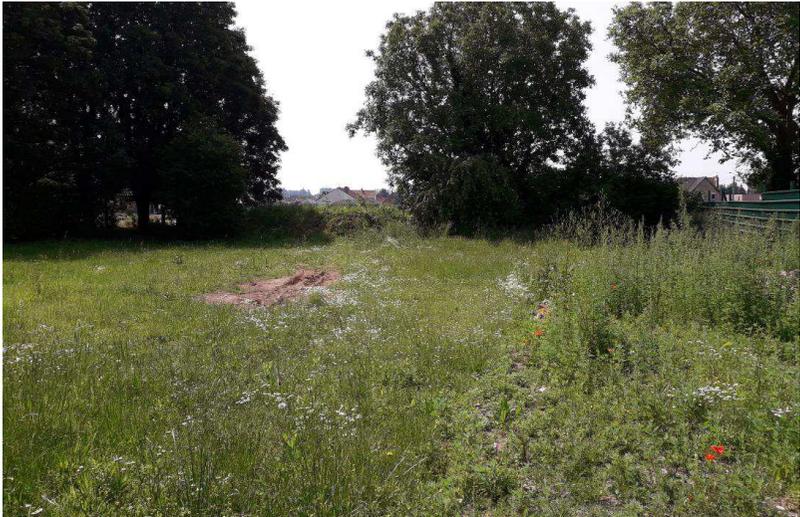
<p>Parcelle non aménagée (n° 327)</p>	<p>Type de revêtement : Sol nu</p> <p>Etat du revêtement : <input checked="" type="checkbox"/> bon état apparent <input type="checkbox"/> état dégradé</p> <p>Constat de pollution : Quelques débris de démolition au sol</p>

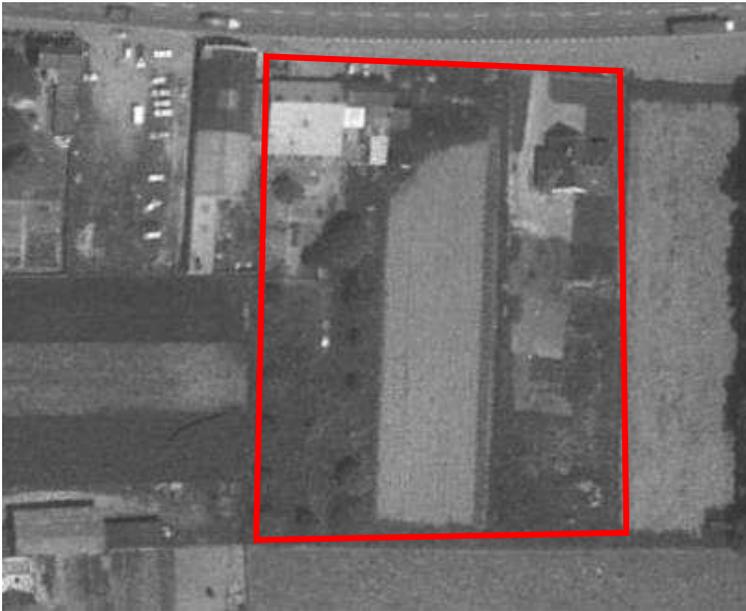
Année : 1973	Réf mission et cliché : C2405-0161_1973_CDP6398_5233

Observation sur site :	La zone extérieure commence à être aménagée et la maison sur la parcelle n°19 apparaît.
Observation hors site :	L'expansion des parcelles à l'Ouest se poursuit.

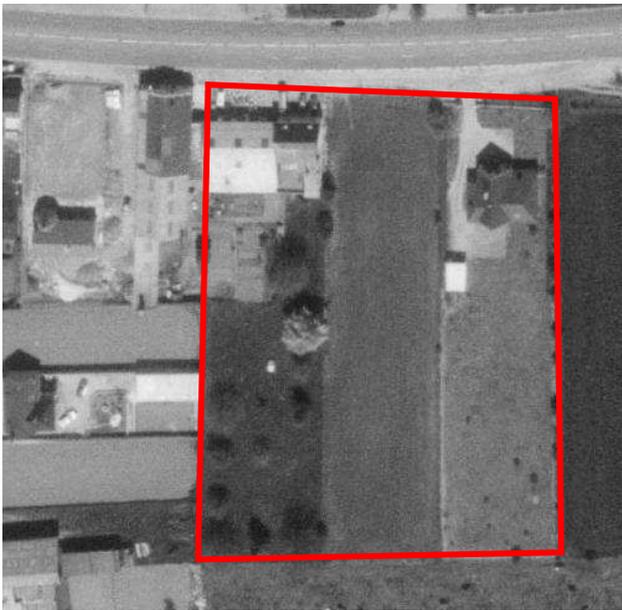
Année : 1980	Réf mission et cliché : C0145-0281_1979_F1-15-14_0616

Observation sur site :	Pas de changement notable.
Observation hors site :	L'expansion des parcelles à l'Ouest se poursuit. La parcelle au Sud est occupée par du bétail (pâture).

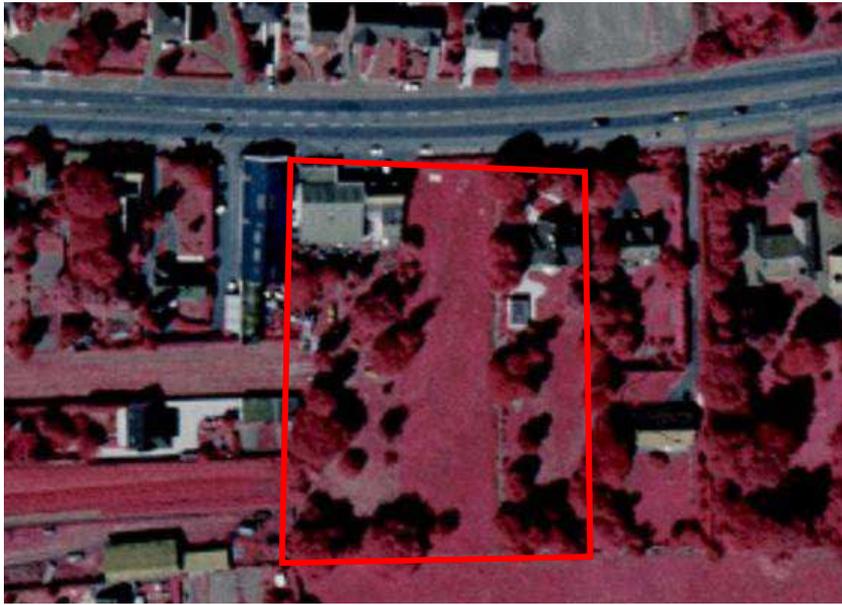
Année : 1998	Réf mission et cliché : CN97000044_1997_IFN62_IRC_1544

Observation sur site :	Pas de changement notable.
Observation hors site :	Pas de changement notable.

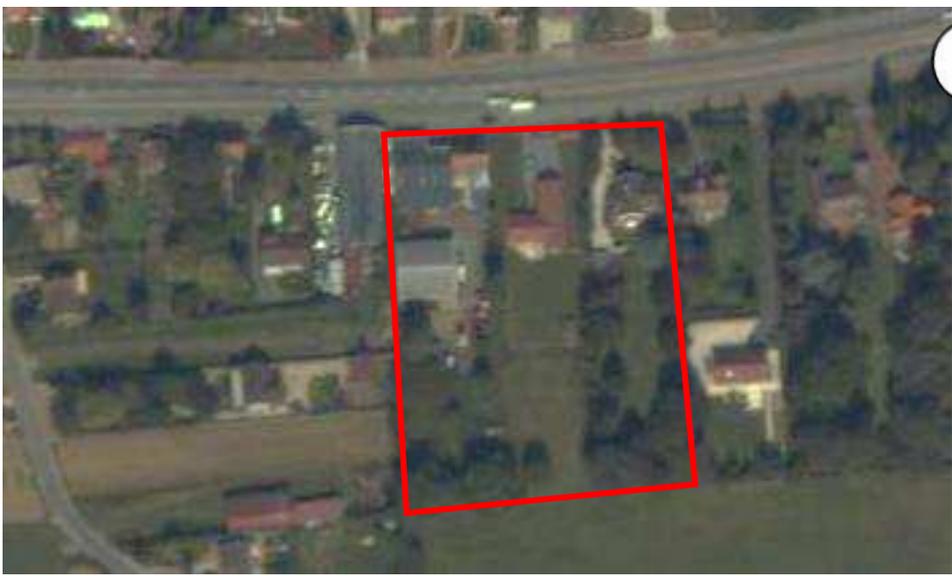
Année : 2004	Réf mission et cliché : CP04000172_FD5962.10_3242

Observation sur site :	Il apparaît l'actuel atelier sur la parcelle DUPONT et l'habitation sur la parcelle du milieu (n° 326).
Observation hors site :	Pas de changement notable.

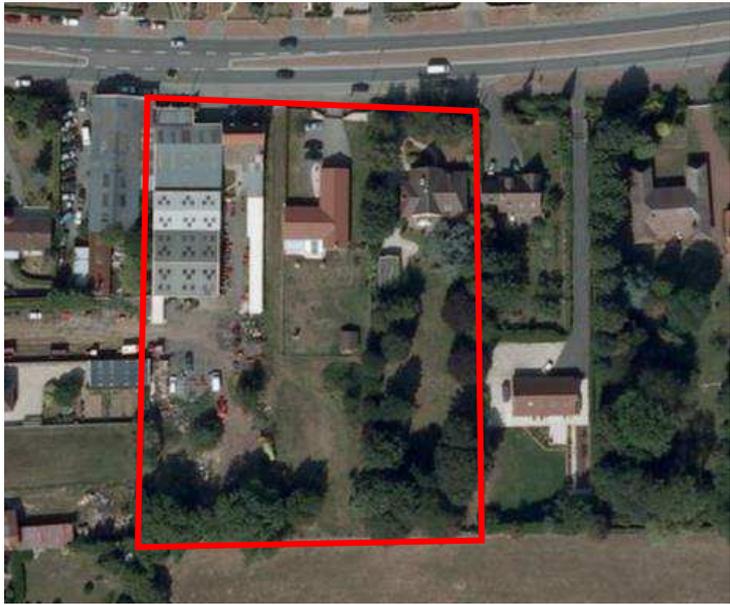
Année : 2009	Réf mission et cliché : CP09000322_48_82310

Observation sur site :	Il apparaît l'actuel magasin d'outillage sur la parcelle DUPONT, entre les 2 bâtiments existants.
Observation hors site :	Pas de changement notable.

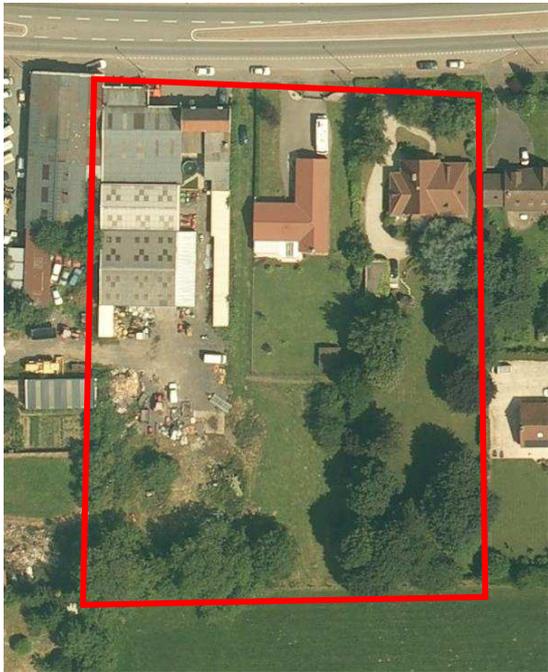
Année : 2012	Réf mission et cliché : CP12000412_130708_NPDCB2_24_2468_RGB

Observation sur site :	Pas de changement notable.
Observation hors site :	Pas de changement notable.

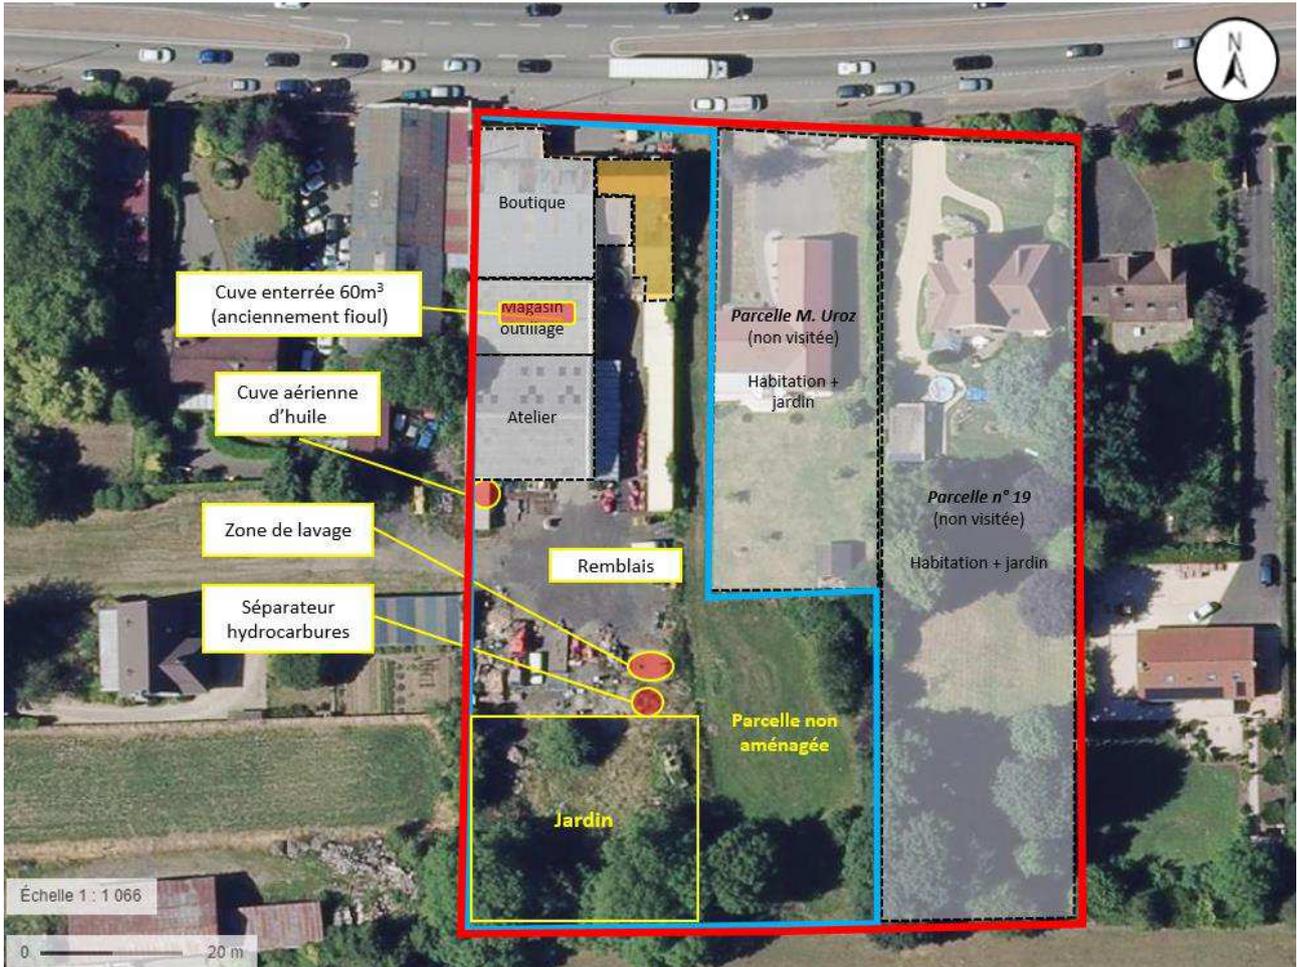
Figure 8 : localisation des sources de pollution

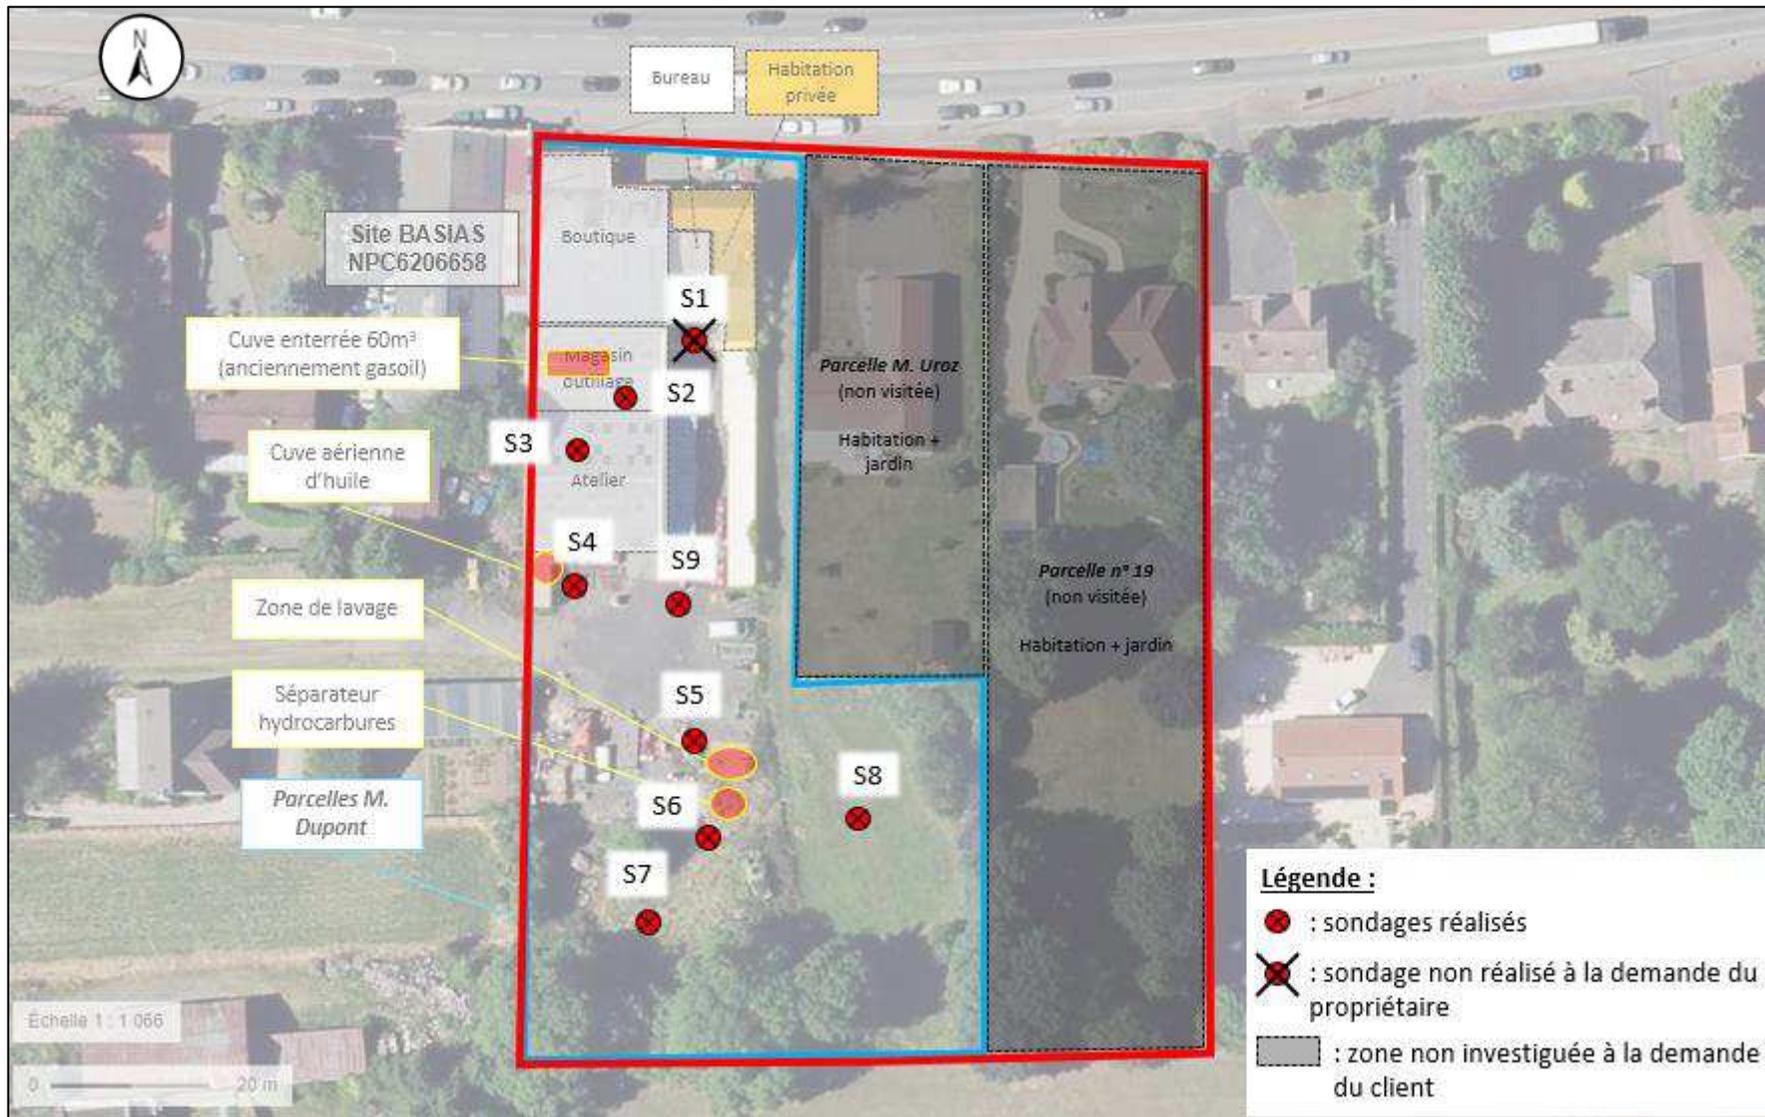
Figure 15 : plan de localisation des sondages

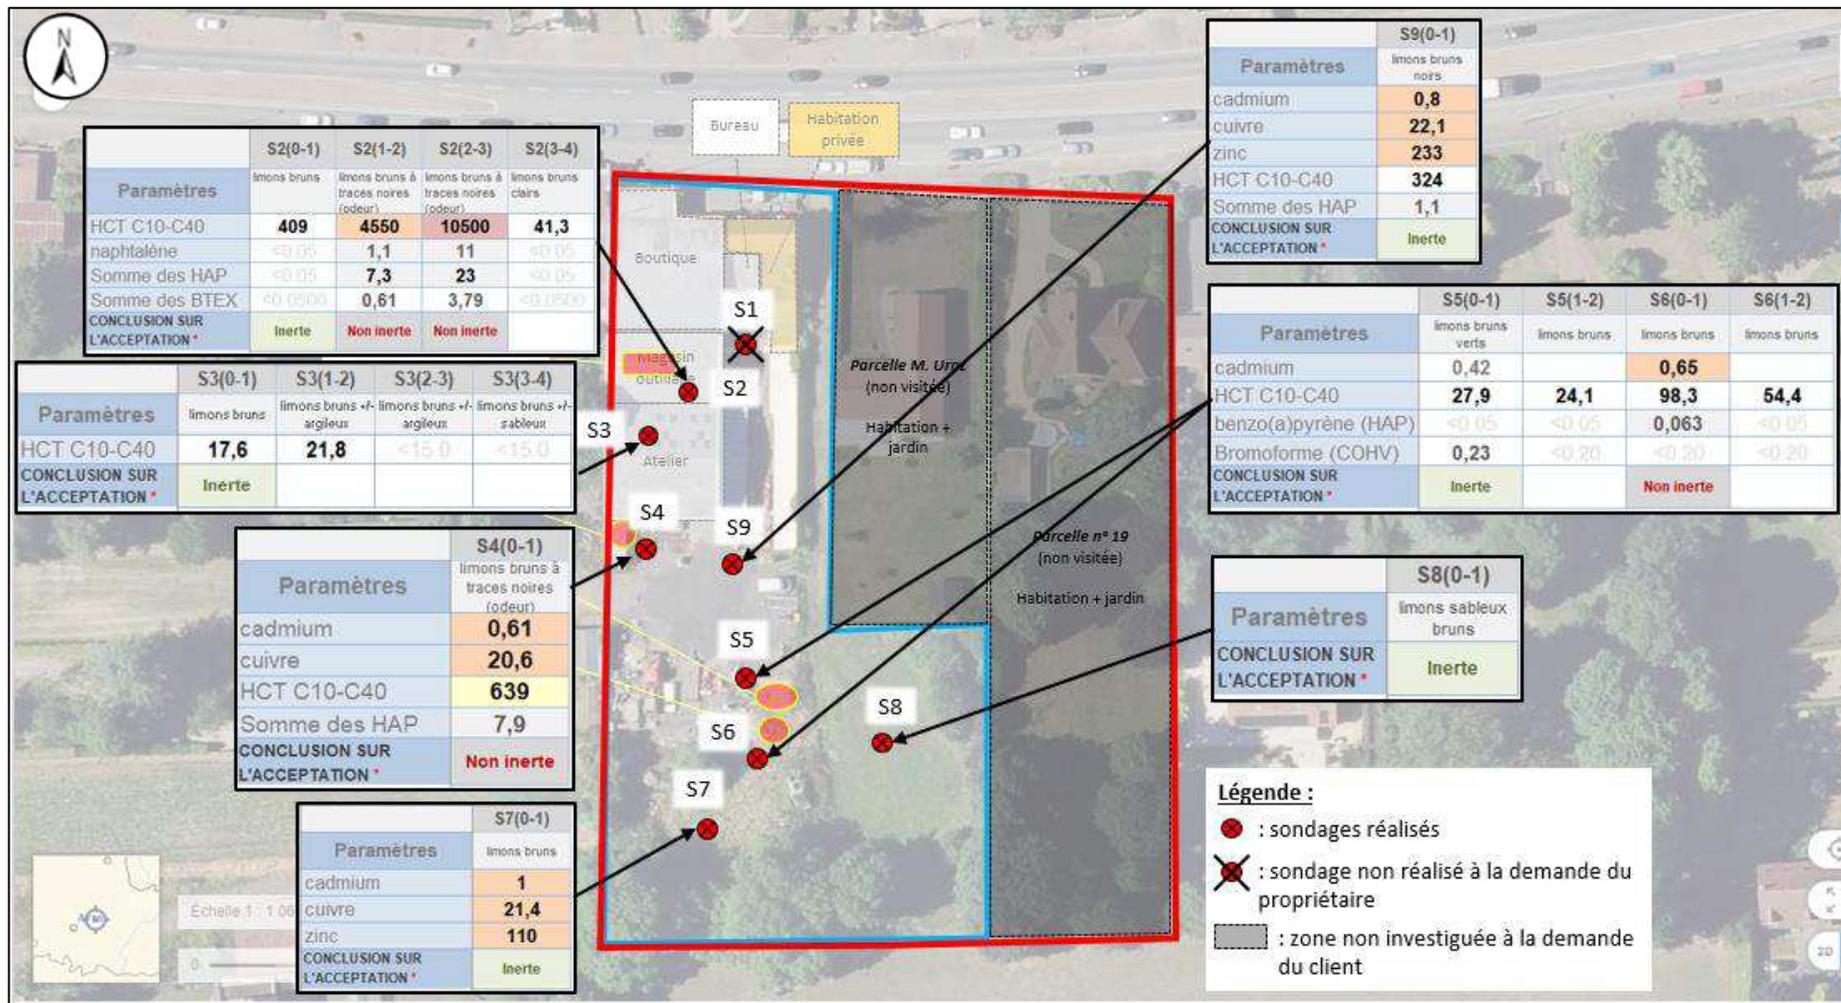
Figure 16 : cartographie des contaminations identifiées

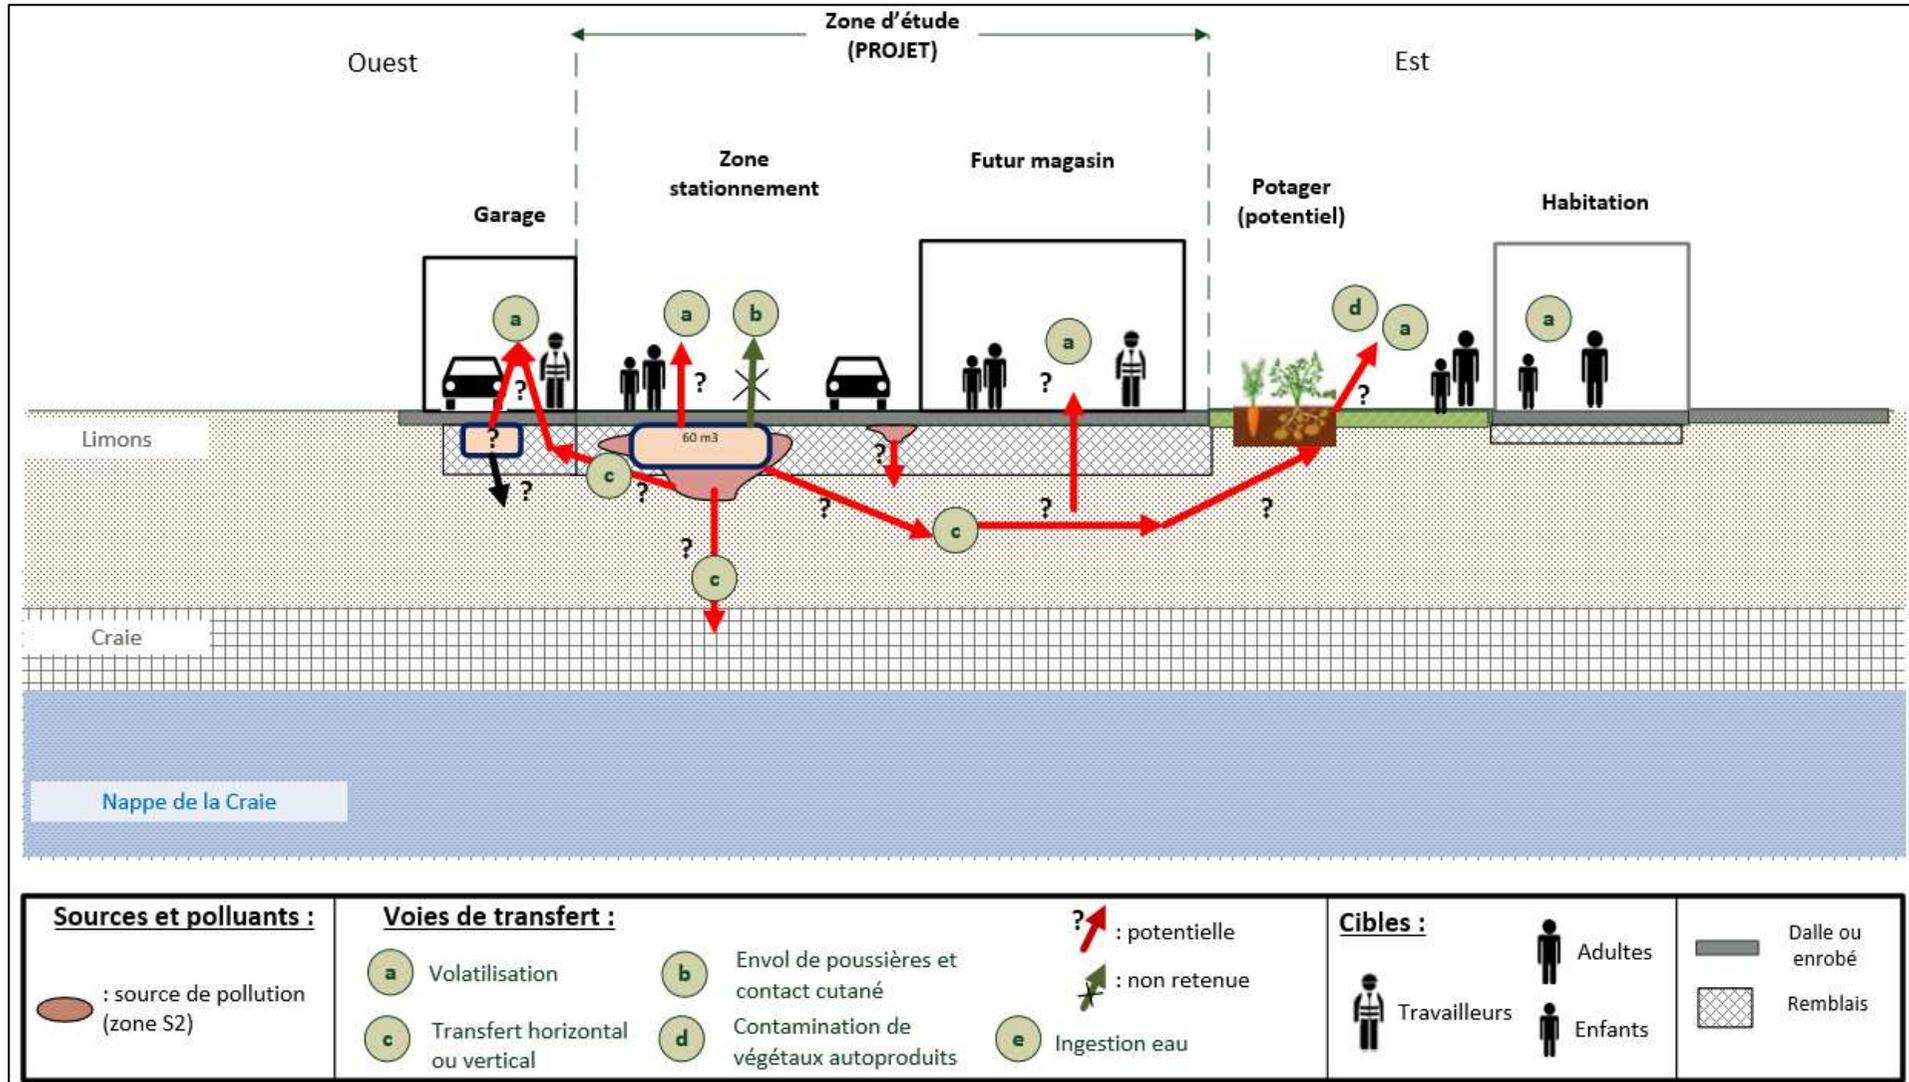
Figure 17 : schéma conceptuel (échelles verticales et horizontales non respectées)

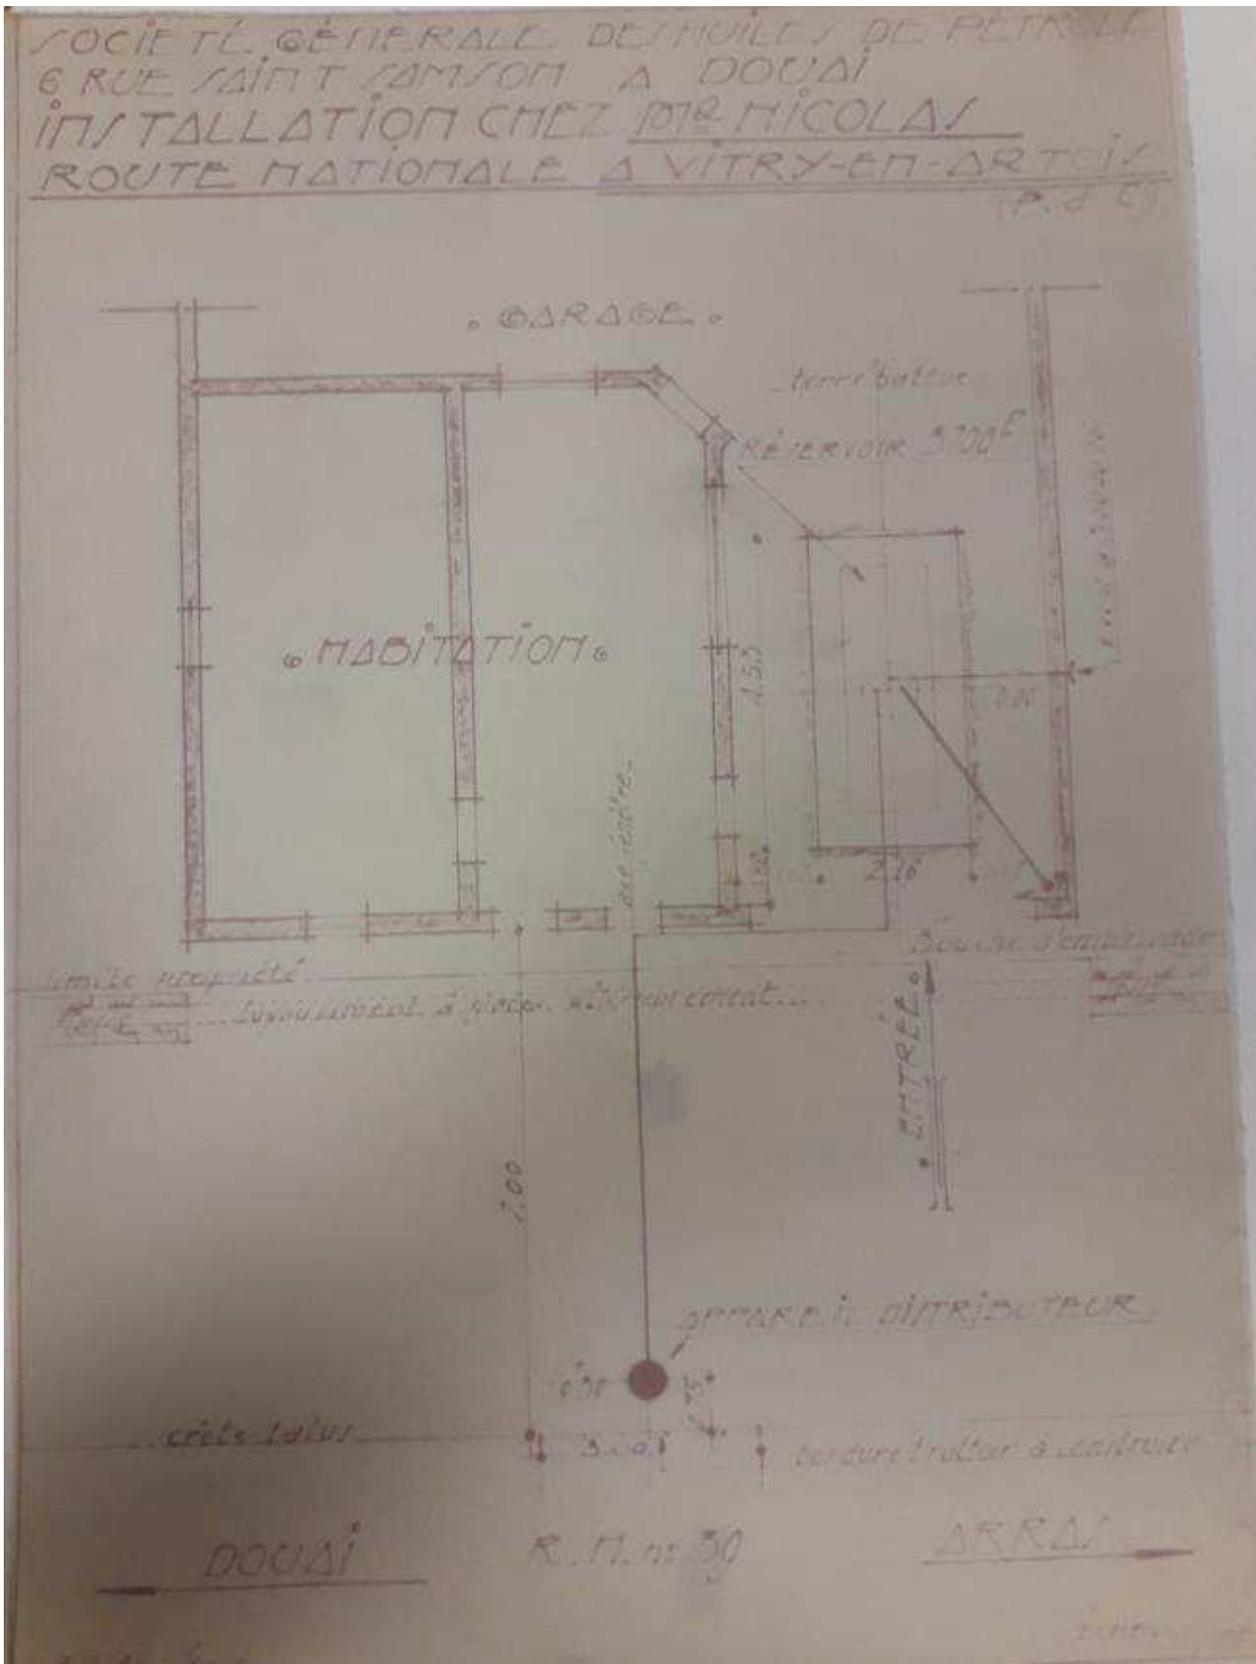
Installation de la cuve enterrée de 3,7 m³ d'essence dans le garage de M. Nicolas (actuel garage Citroën) – **site voisin à l'Ouest (hors-emprise d'étude).**
