DREAL 59/62
SREI / DRNHM

Détermination de l'alea de submersion marine intégrant les conséquences du changement climatique en région Nord – Pas-de-Calais

Etape 1 : Compréhension du fonctionnement du littoral

Projet Détermination de l'alea de submersion marine intégrant les conséquences du changement climatique en région Nord-Pas de Calais		Projet No 50292			
Auteurs Erwan Le Cornec Pierre Peeters		Date 22/01/10			
		Approuvé par Pierre Peeters			
3	Version modifiée selon remarques de la DREAL	GEOS	SAM	PPE	20/11/09
2	Version finale	PPE	SAM	PPE	25/09/09
Révisi	Description	Par	Vérfié	Approuvé	Date
Mots clés Submersion marine, changement climatique, modélisation, tempêtes, Nord-Pas de Calais		Classification <input type="checkbox"/> Ouvert <input type="checkbox"/> Interne <input checked="" type="checkbox"/> Client

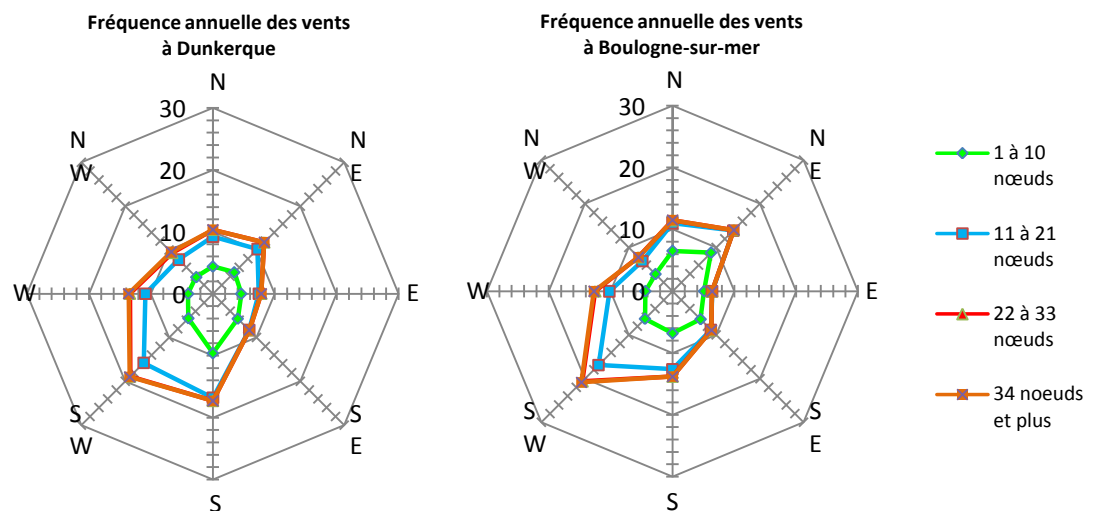
Figure 3-1 Fréquence cumulée (%) annuelle des vents par direction à Dunkerque et à Boulogne sur Mer (source : Météo-France)

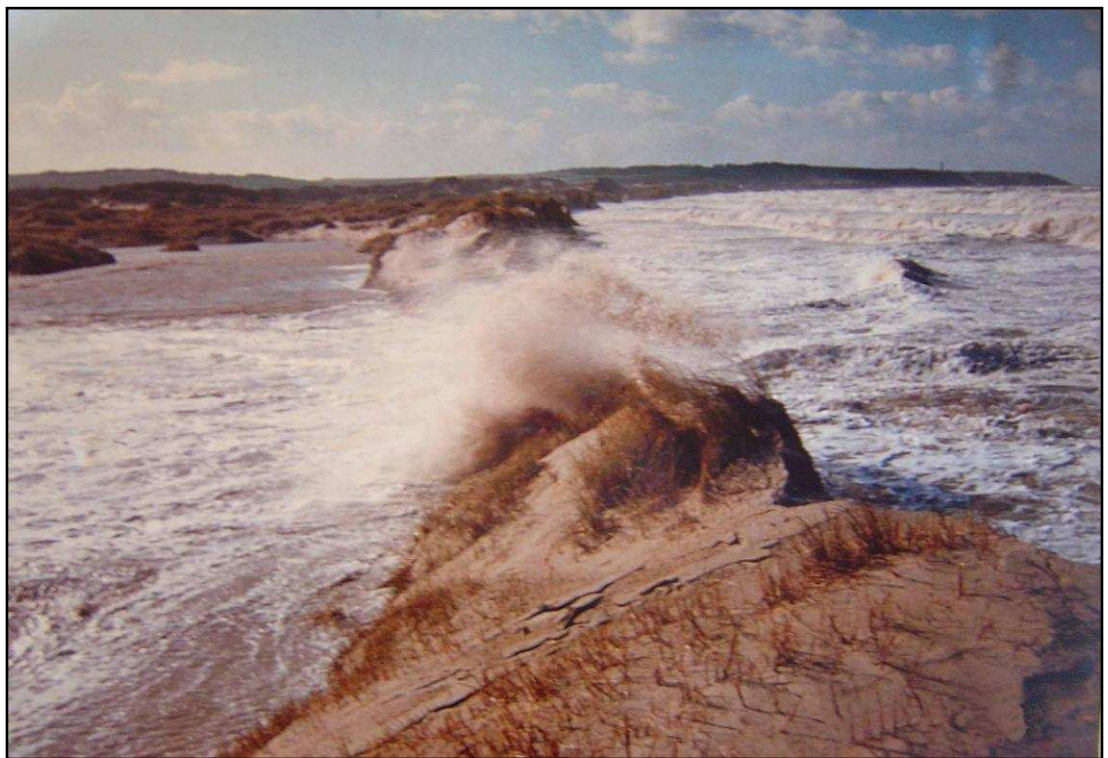
Figure 4-1 Rupture du cordon dunaire de Wissant en février 1990 (photo : O .Beaulieu)

- à la rupture ou à la destruction d'un cordon dunaire à la suite d'une érosion intensive ;

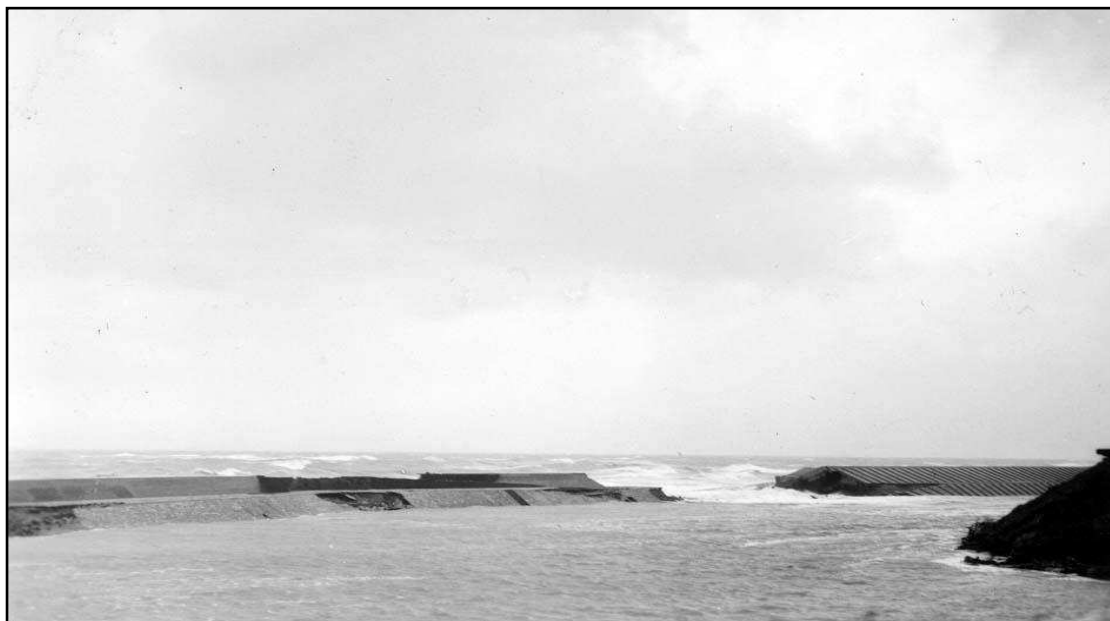
Figure 4-2 Rupture de la digue Tixier à Dunkerque en février 1953 (photo : Archives Municipales de Dunkerque)

- au débordement ou à la rupture de digues ou d'ouvrages de protection, ou encore à leur franchissement exceptionnel par des « paquets de mer ».

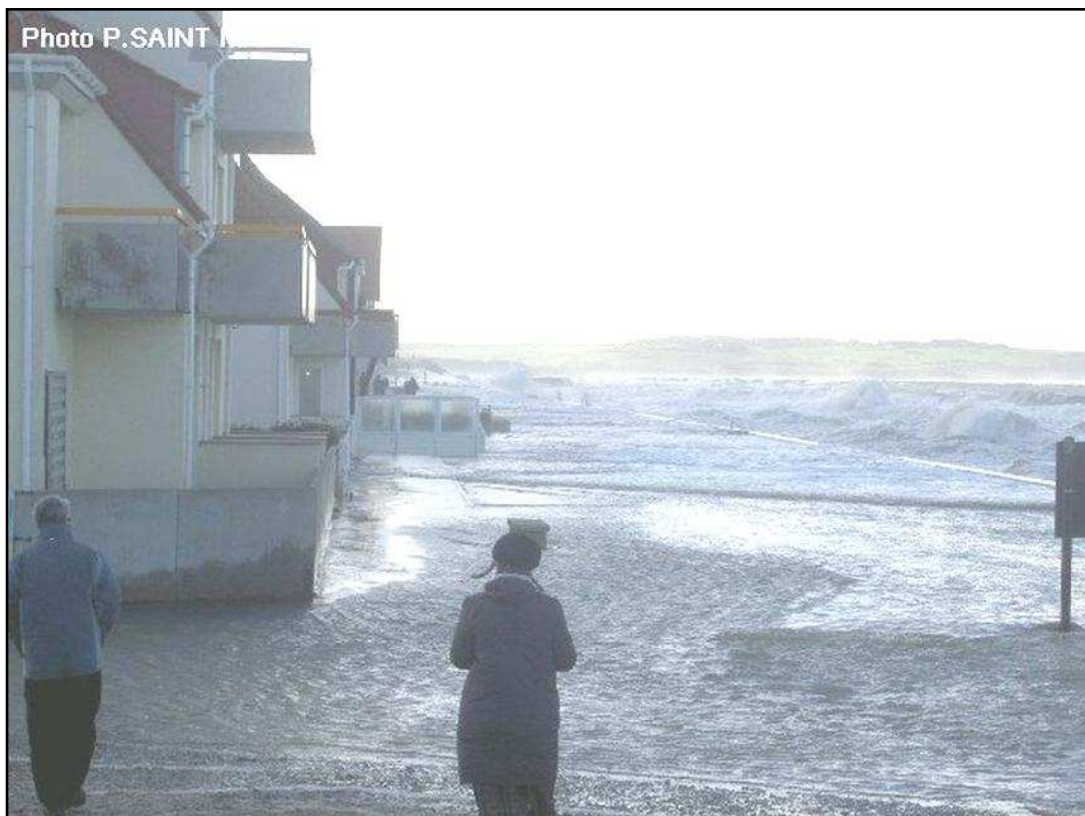
Figure 4-3 Franchissement du perré de Wissant en janvier 2007 (photo : P. Saint Maxent)

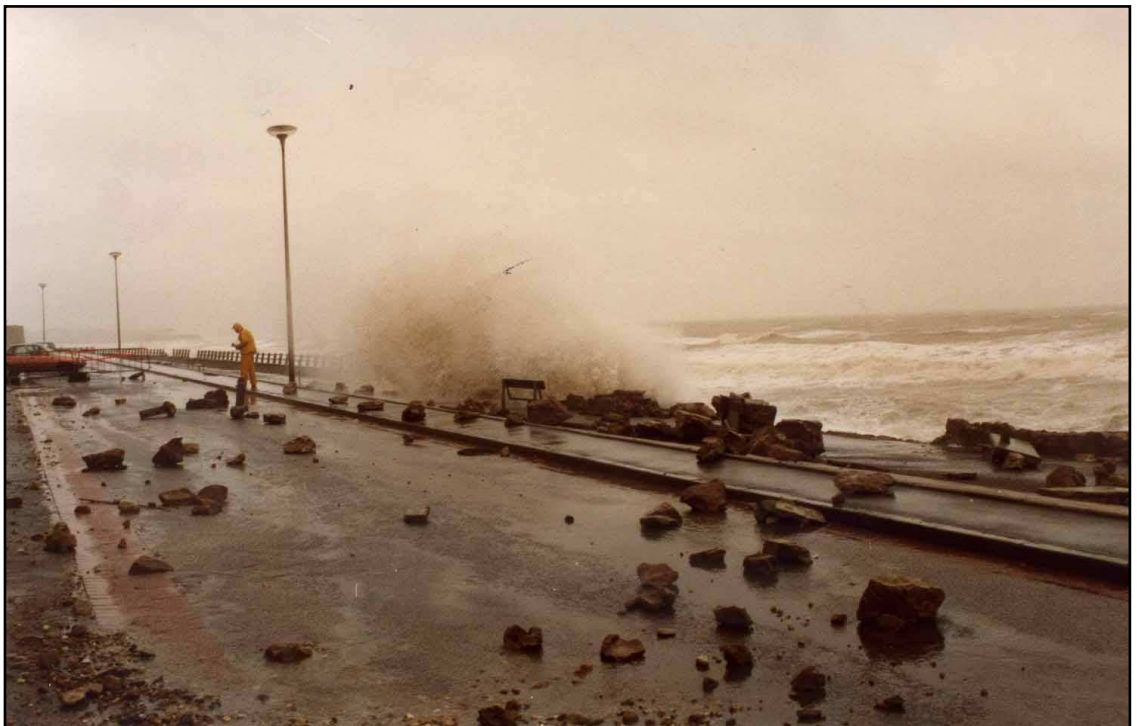
Figure 4-4 Franchissement du perré d'Ambleuse en février 1990 Photo : DDE / SMBC)

En cas de franchissement d'ouvrages de protection, elles peuvent entraîner des projections de sable et de galets aux effets dommageables sur les fronts de mer urbanisés.
