La réhabilitation écologique et paysagère du terri Sainte-Marie à Auberchicourt

La requalification intègre 3 paramètres : écologique, mise en sécurité et paysager

3 étapes décisives : l'inventaire, l'élaboration du projet et le suivi du chantier

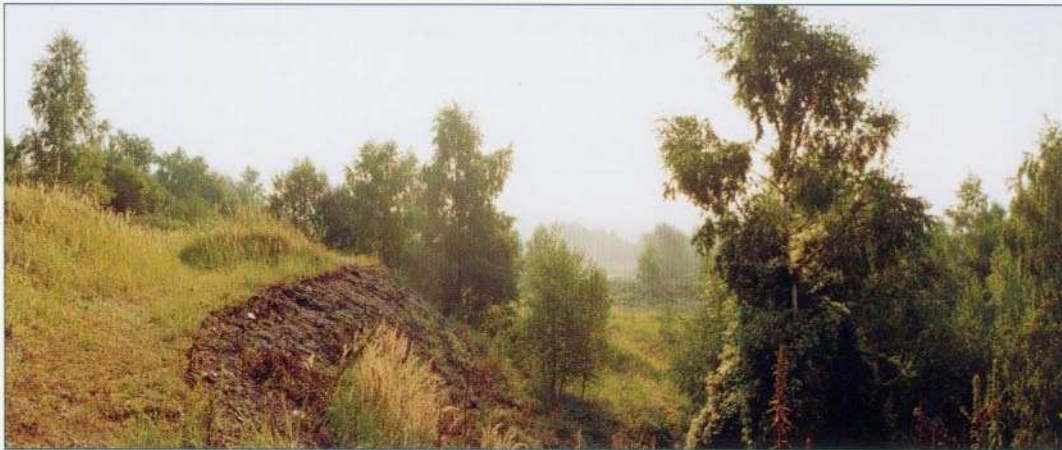
Les crêtes de falaises dangereuses ont été adoucies, ces travaux réalisés à l'aide d'une pelle mécanique n'ont pas porté atteinte aux habitats situés à proximité grâce à la définition stricte de pistes de chantier. En outre, ils ont permis la restauration de biotopes favorables au Lézard des murailles qui passent de longues journées à se dorer au soleil.

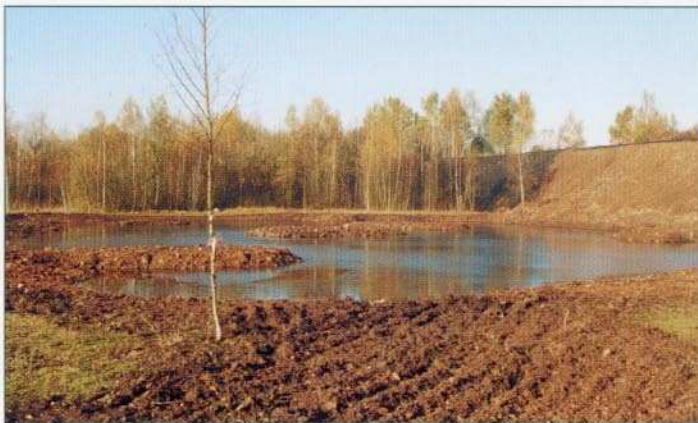
Les travaux dans la zone humide ont intégré la fragilité des formations végétales et les périodes de l'année sensibles pour la faune. Un cahier des charges par zone d'intervention a permis de respecter au mieux les habitats et les espèces quand cela était nécessaire.

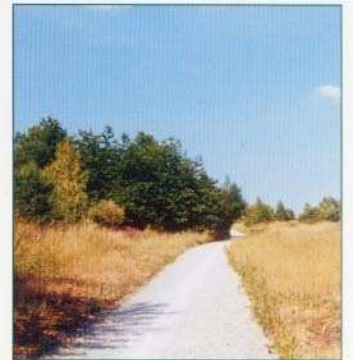
Les chemins se sont fondus dans les habitats déjà présents, en harmonie avec le paysage. Quand ils existaient, les tracés des chemins sauvages ont été repris.

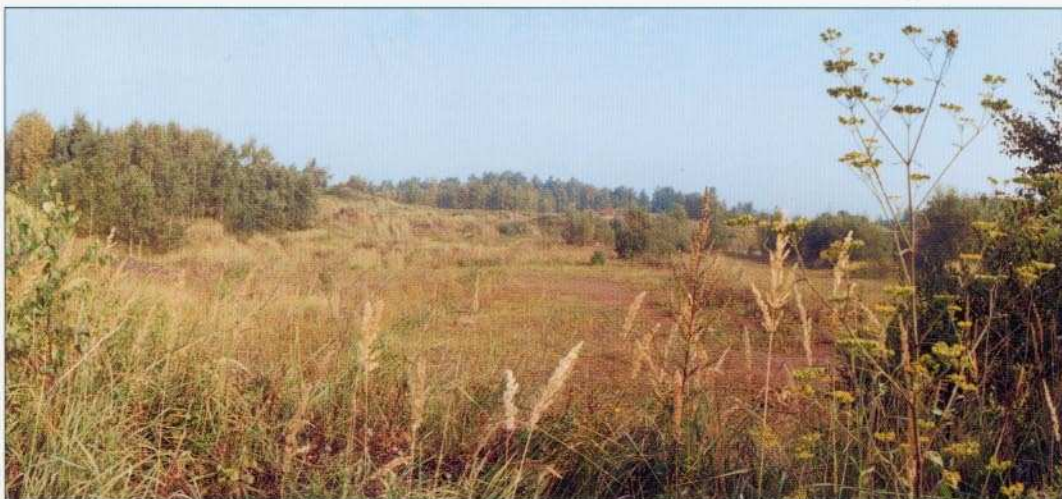
La préservation paysagère de secteurs singuliers du site s'est faite en parallèle à celle de certaines plantes (la Molène blattaire) et d'habitats de certains amphibiens (le Crapaud calamite et le Pélodyte ponctué). De simples petits travaux manuels (abattage d'arbres) ont été réalisés sur cette partie pour renforcer le caractère ouvert du milieu et éviter ainsi de trop perturber l'habitat.

Certaines mares fragiles permettant la reproduction des amphibiens, notamment du pélogyte ponctué ont été balisées et interdites d'accès, par précaution, pendant la durée des travaux.

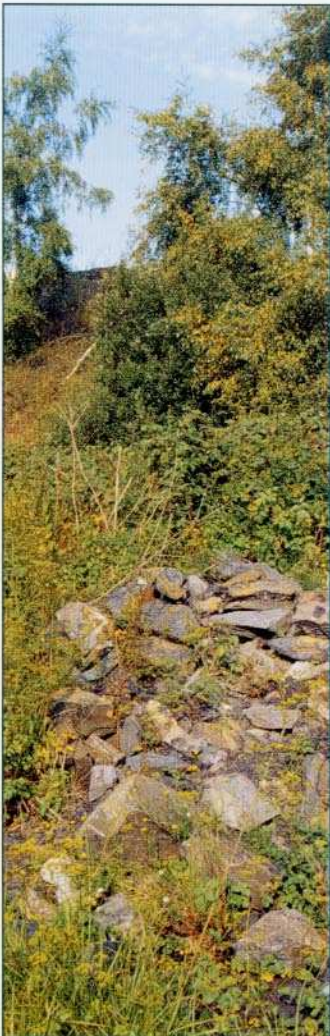
Des pierriers ont été préservés, agrandis voire créés en faveur du Lézard des murailles. Ces travaux ont été réalisés avec la récupération de matériaux adéquats (grès) sur le site même sans apports extérieurs. Certains amphibiens (comme les tritons et les crapauds) y trouvent aussi profit, en réalisant leur hibernation à l'intérieur de ces pierriers.
