DOSSIER DE SYNTHÈSE

RETABLISSEMENT DE LA CONTINUITÉ ÉCOLOGIQUE AU DROIT DU MOULIN DU CATAYA A COUSOLRE (59)

III. Dossier technique – phase PROjet

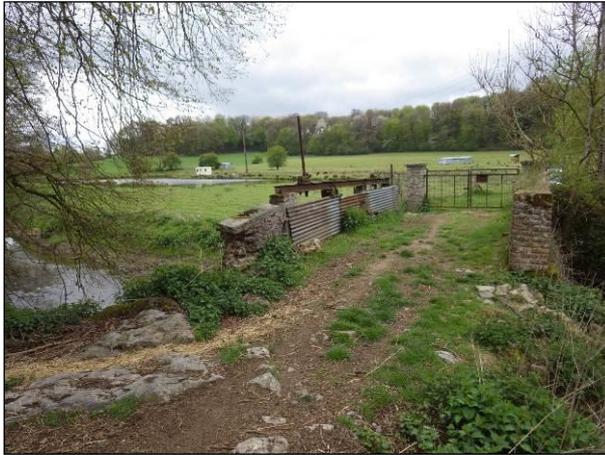
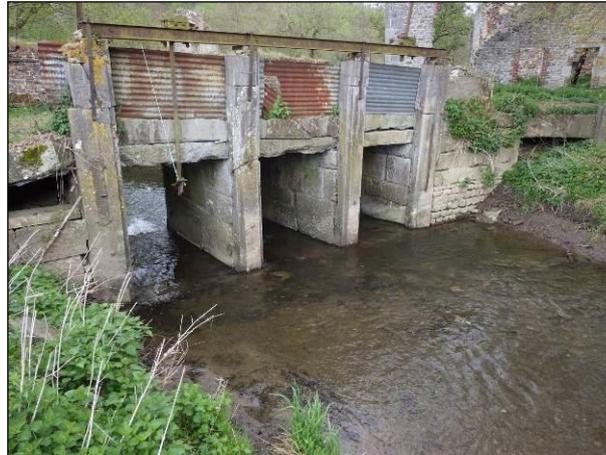
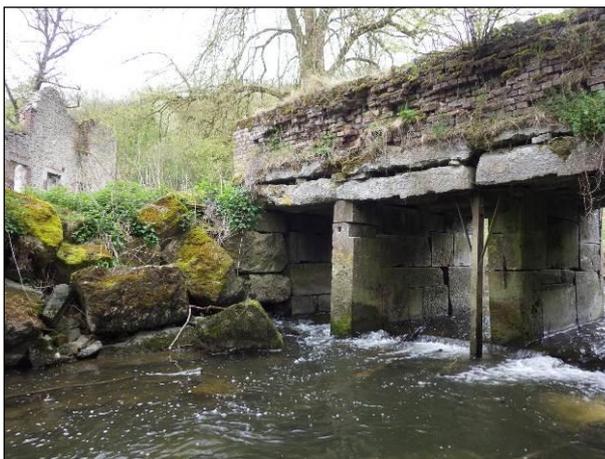
L'ouvrage hydraulique est en très mauvais état général. Il n'y a plus de système de vannage. En revanche, les bajoyers et le radier en pierres bleues sont en bon état.

➤ **Figure 25 : Vue de l'ouvrage en avril 2017**

➤ **Figure 26 : Vue de l'ouvrage en avril 2017**

➤ **Figure 27 : Vue de l'ouvrage en avril 2017**

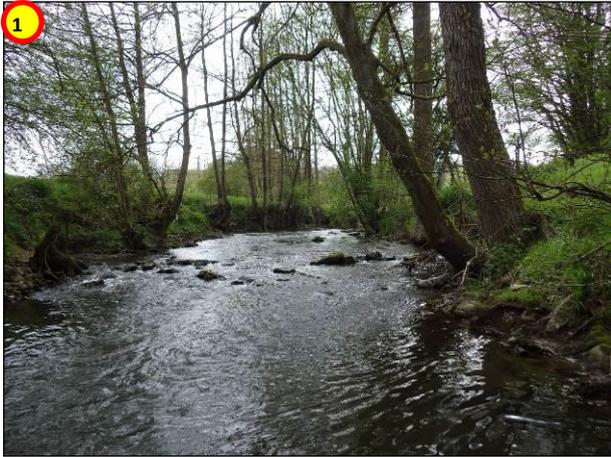
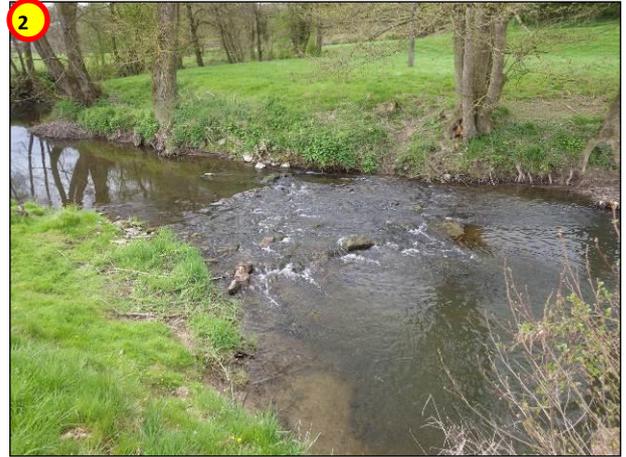
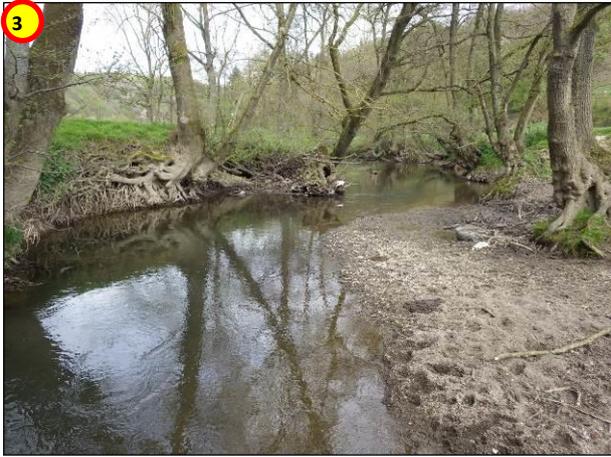
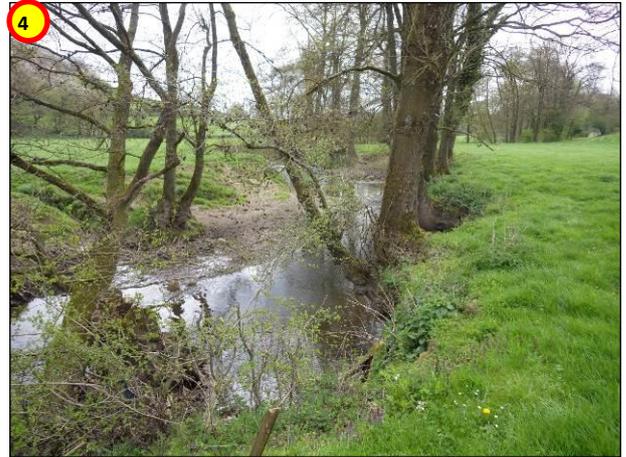
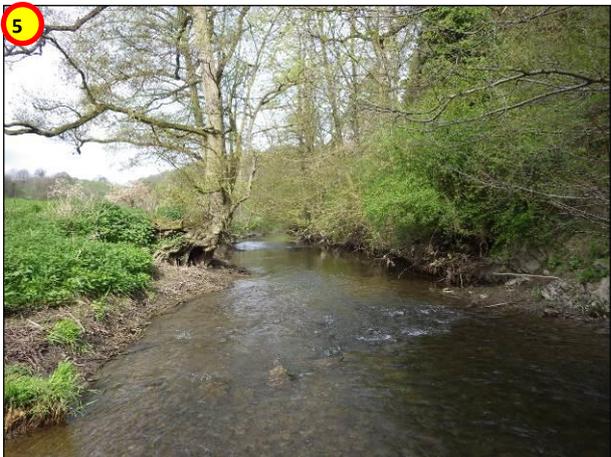
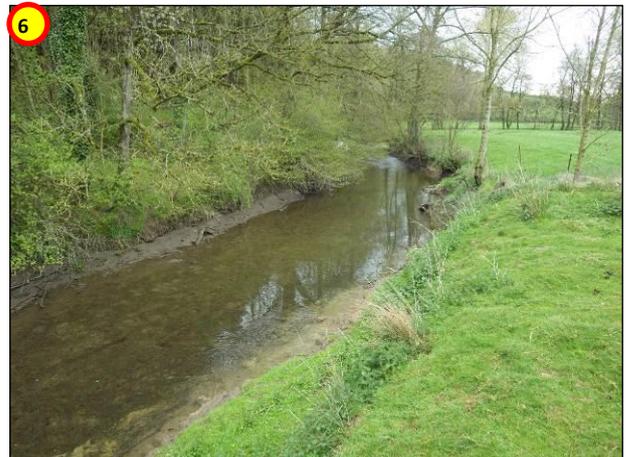
Le pertuis du canal usinier est bouché par de la terre. L'intrados de ce pertuis est à la côte 145,86 m NGF. Les berges de la zone étudiée (= zone topographiée) sont naturelles, elles ne sont artificialisées qu'en rive droite en aval de l'ouvrage hydraulique sur une longueur de 22,5 m.

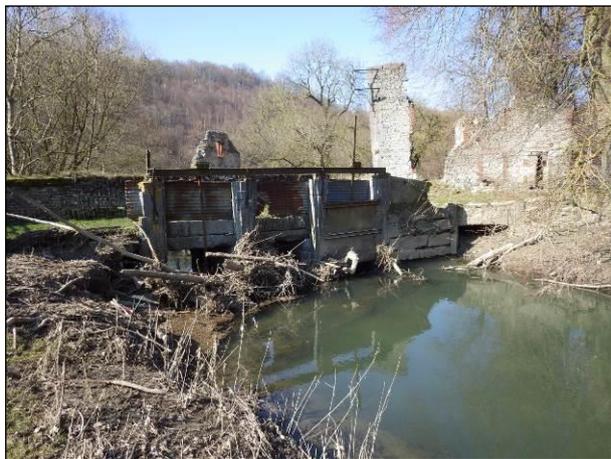
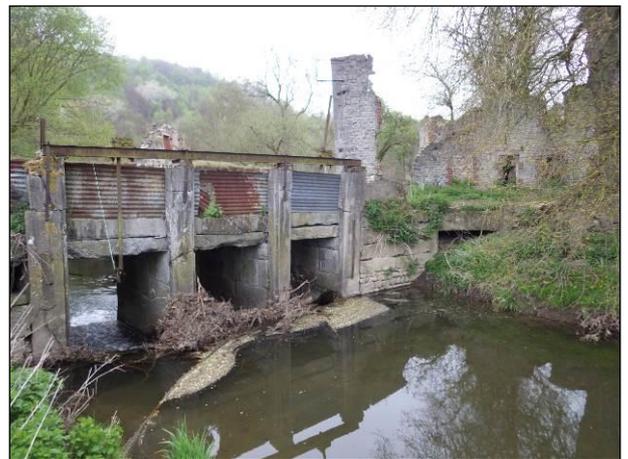
Le remous liquide en amont du seuil dépend très fortement du degré d'encombrement de l'ouvrage.

➤ **Figure 43 : Vue de l'ouvrage encombré - le 17-03-17**

➤ **Figure 44 : Vue de l'ouvrage encombré - le 15-04-17**

Le **dénivelé à franchir** dépend très fortement du degré d'encombrement de l'ouvrage. Il est à noter que l'ouvrage est très peu désencombré suite aux crues ce qui provoque très régulièrement un dénivelé supérieur à 50 cm. Le dénivelé observé le 17-03-16 à 1,16 m³/s était de 93 cm. A l'inverse avec un ouvrage totalement désencombré, le dénivelé résiduel provoqué par l'ouvrage était de 24 cm le 17-04-17 pour un débit de 0,35 m³/s.

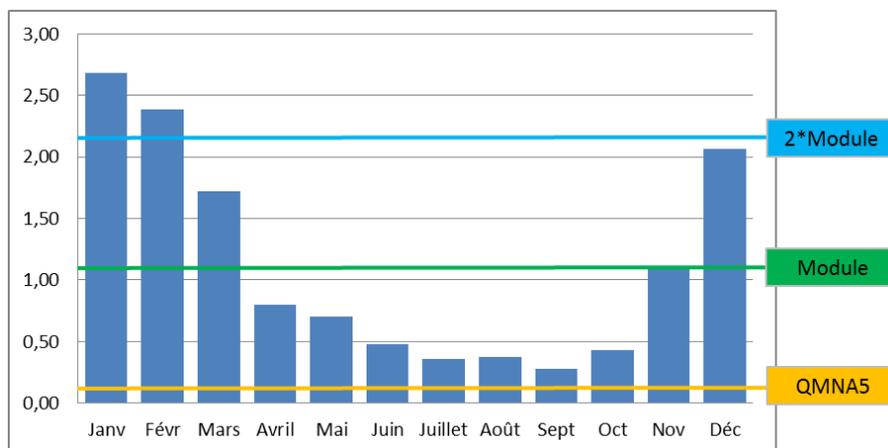
Les variations inter-mensuelles de débit sont importantes (de 0,27 m³/s à 2,68 m³/s).

➤ **Figure 47 : Evolution des débits mensuels (en m³/s) au niveau du moulin de Cataya**

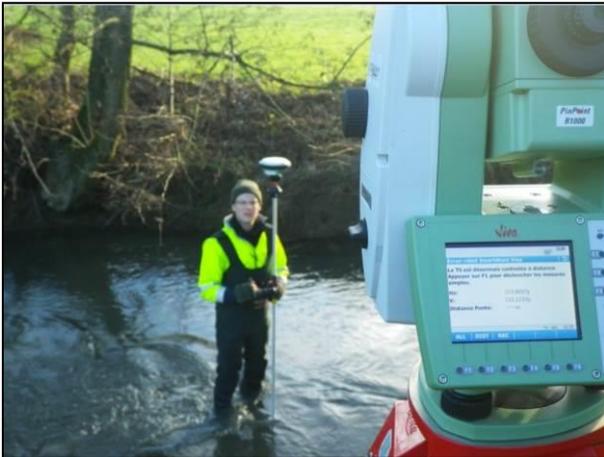
Les relevés topographiques et bathymétriques ont été réalisés en avril 2017 par AQUATEC.

➤ **Figure 48 : Levés topographiques**

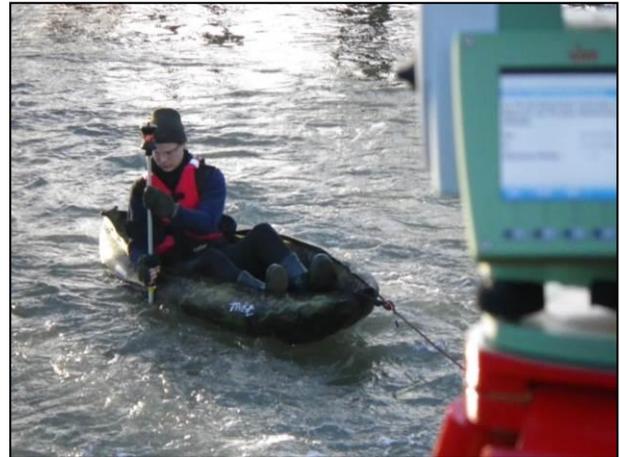
➤ **Figure 49 : Levés bathymétriques**

Les levés ont été réalisés à partir d'une station totale et d'un GPS GNSS qui permettent d'obtenir directement un levé (X, Y, Z). Tous les relevés ont été rattachés au système de nivellement général : le mètre NGF (Nivellement Général Français) IGN-69.

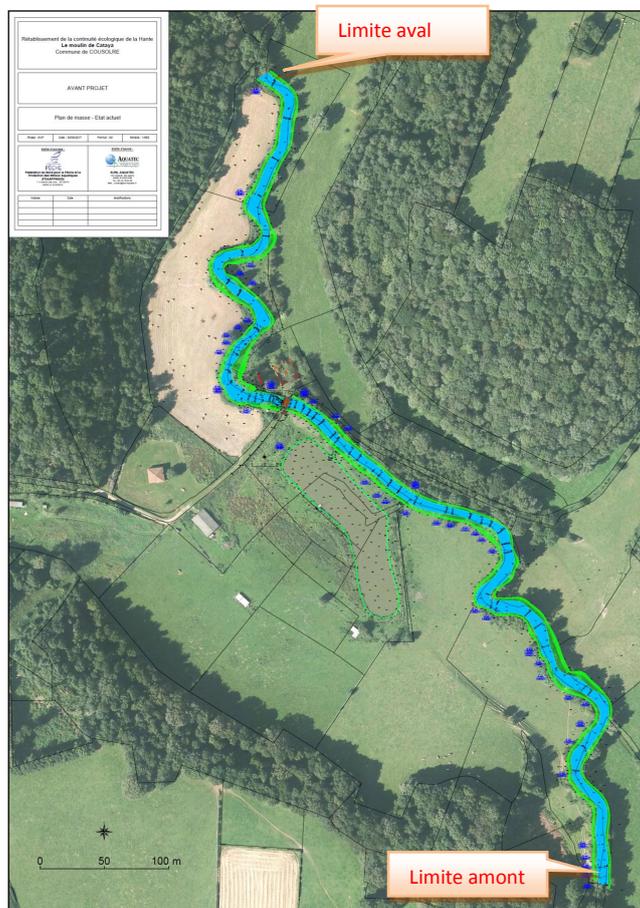
La zone étudiée s'étend sur un linéaire de 915 m. 55 profils en travers ont été réalisés et environ 1500 points ont été levés dans le lit mineur et majeur pour caractériser cette zone d'étude. Les pentes hydrauliques sont présentées sur les profils en long (cf. annexes).

➤ **Figure 50 : Limites amont et aval des levés topographiques de la zone d'étude**

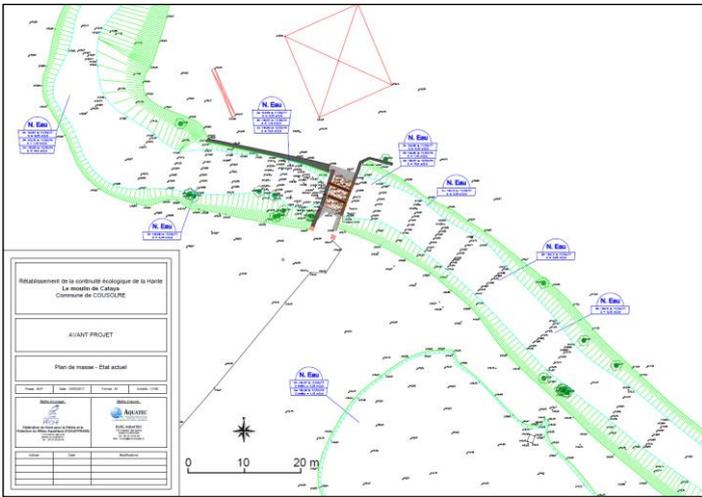
➤ Figure 55 : Plan de masse de l'état actuel

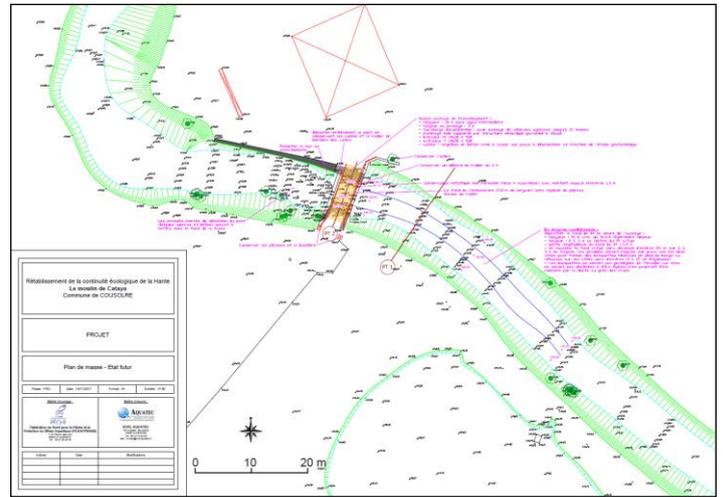
Le projet consiste à répartir le dénivelé de la chute sur l'amont de l'ouvrage en réalisant une échancrure dans le radier de l'ouvrage.

➤ Figure 56 : Plan de masse du projet

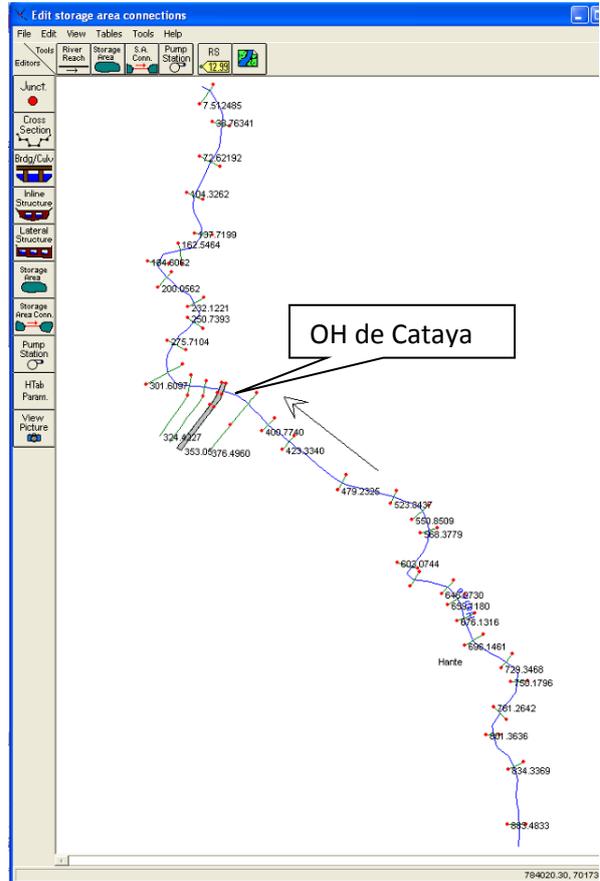
➤ **Figure 59 : Utilisation du logiciel de modélisation hydraulique HECRAS**

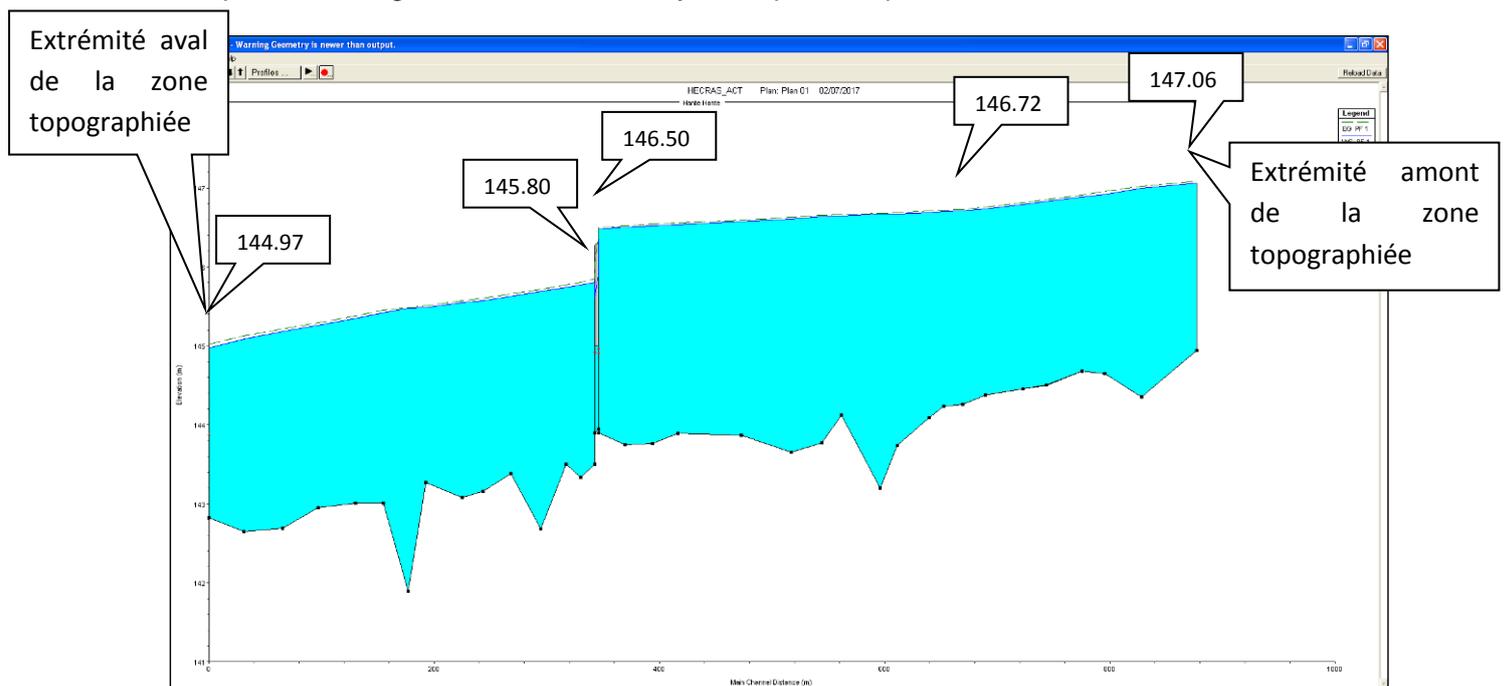
➤ **Figure 60 : Modélisation hydraulique à Q = 16,9 m3/s (crue du 10/02/2016) de l'état initial**

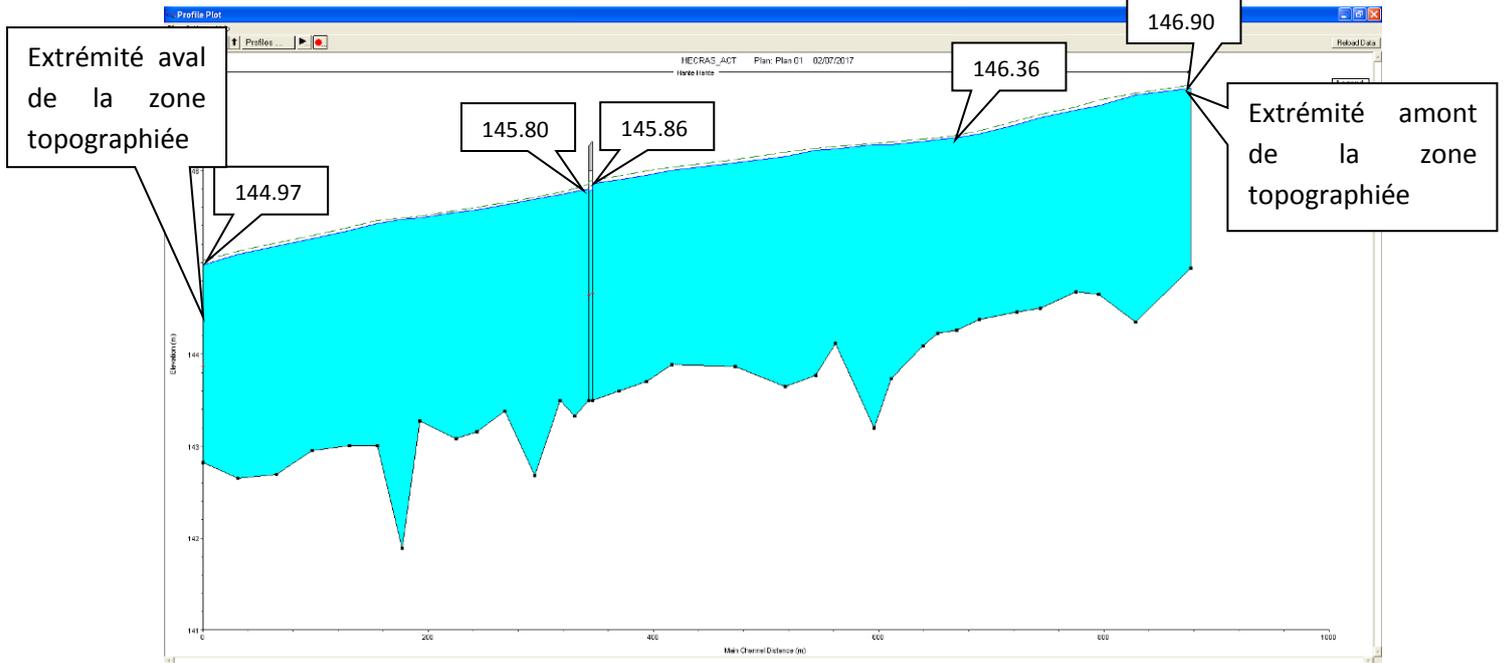
➤ **Figure 61 : Modélisation hydraulique à Q = 16,9 m3/s (crue du 10/02/2016) de l'état futur**

Pour une crue de 16,9 m3/s (type 10/02/16), les aménagements vont permettre d'abaisser la ligne d'eau en amont de l'ouvrage de Cataya :

Les niveaux d'eau en aval de l'ouvrage de Cataya seront conservés. En aval du seuil, il n'y aura aucun impact sur les niveaux d'eau en période de crue.

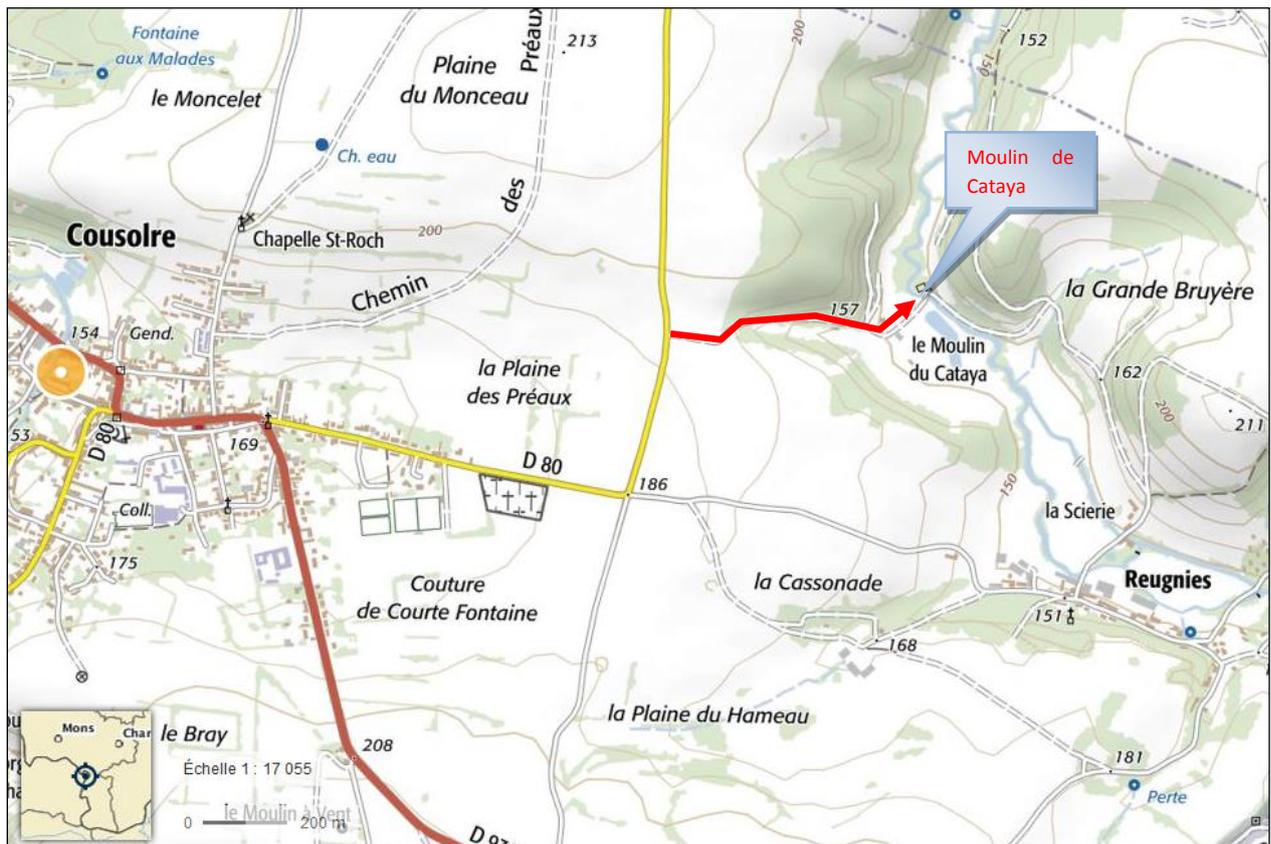
L'accès au chantier proposé est le suivant :

➤ **Figure 63 : Proposition de l'accès au chantier**

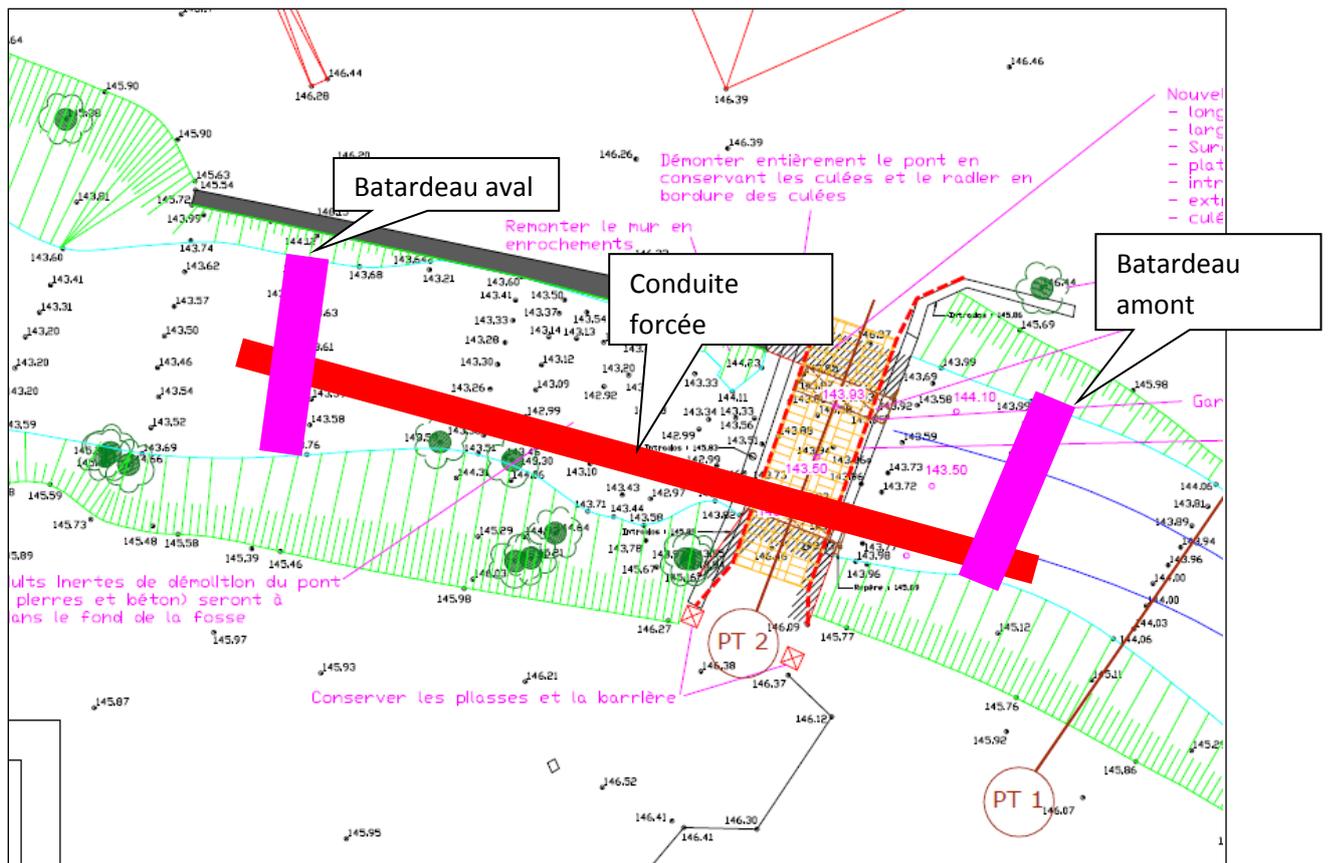
➤ **Figure 64: Extrait du plan de masse de l'état futur avec la localisation d'une conduite forcée pour travailler sans eau au niveau du seuil**

Si la conduite forcée n'est pas prolongée jusqu'au niveau du radier en aval, le seuil sera ennoyé par l'aval et il sera très difficile pour l'entreprise de travailler sans eau même avec un batardeau en aval du seuil car il est très difficile de rendre étanche un batardeau sur une si petite largeur. En présence d'eau stagnante, le travail au niveau du seuil sera rendu complexe et approximatif car les eaux seront très troubles.

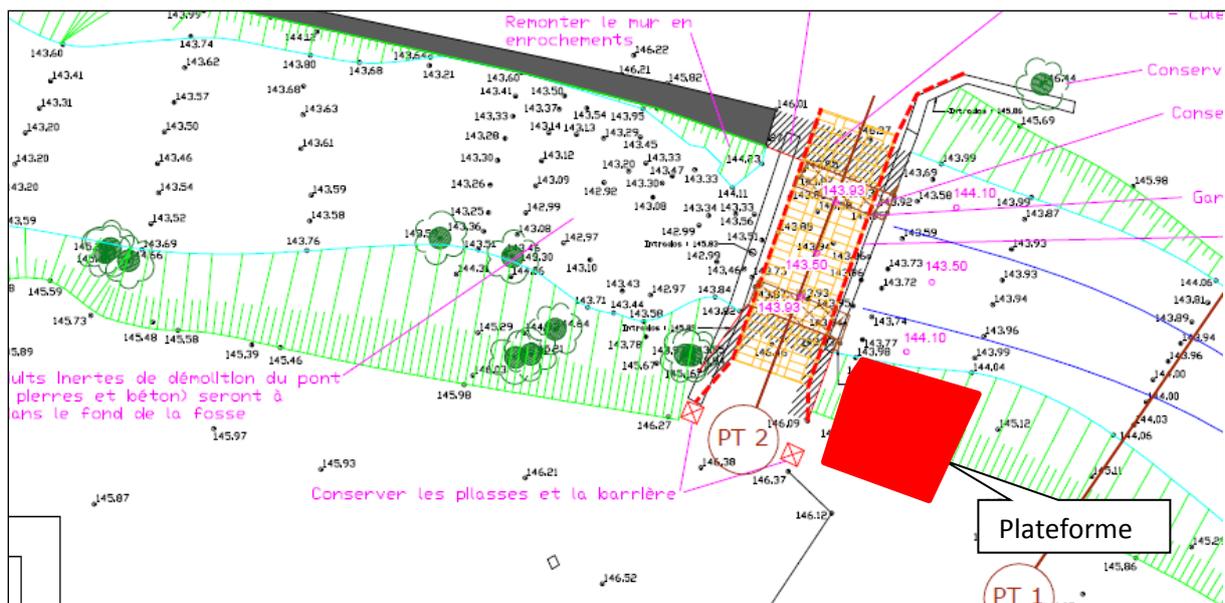
Pour limiter au mieux l'impact sur le milieu aquatique, une petite plateforme en berge pourrait être aménagée de façon à ce que la pelle mécanique limite son intervention depuis le fond du lit.

➤ **Figure 65: Extrait du plan de masse de l'état futur avec la localisation de la petite plateforme en berge pour la pelle mécanique**

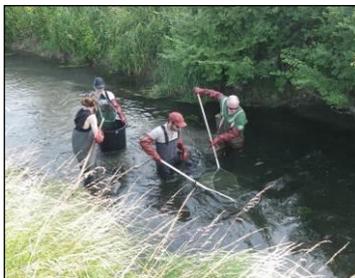
Il est proposé de réaliser une pêche électrique de sauvegarde pour déplacer les poissons situés sur le linéaire qui sera pré terrassé en amont du seuil sur une longueur d'environ 50 m.

➤ **Figure 66 : Vue d'une pêche électrique**

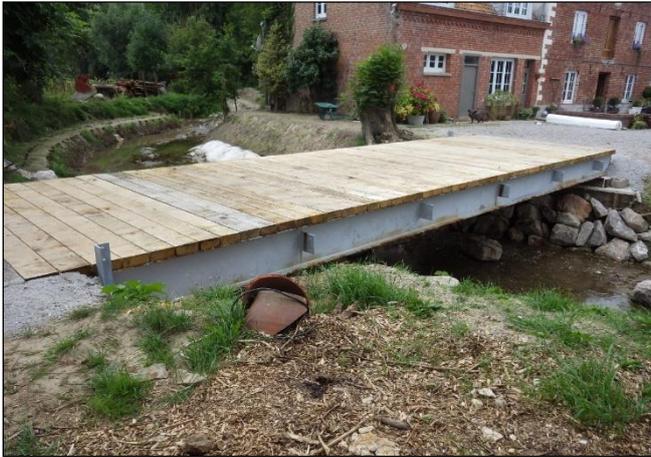
- Extradados = 146.50 m NGF
- Culées : longrines en béton armé à couler sur place. A dimensionner en fonction de l'étude géotechnique.

➤ **Figure 68 : Vue d'une passerelle mixte bois/métal**

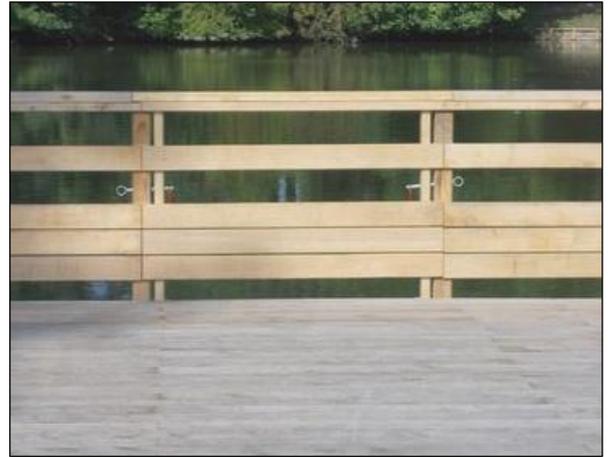
➤ **Figure 69 : Vue du type de garde-corps recherché**

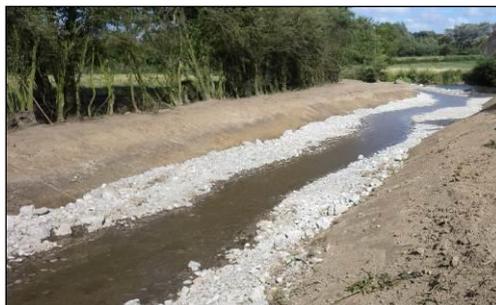
- Longueur : 50 m avec un tracé légèrement sinueux
- Largeur : 2 à 3 m au centre du lit actuel
- Pente longitudinale du fond de lit : 0,4 %
- En moyenne, le fond actuel sera décaissé d'environ 30 cm sur 2 à 3 m de largeur. Ces produits seront régalés sur place sur les côtés pour former des banquettes minérales en pied de berge. La rehausse sur les côtés sera d'environ 10 à 15 cm d'épaisseur. Ces banquettes ne seront pas protégées de l'érosion car elles ne seront pas destinées à être figées ; elles pourront être reprises par la Hante au grès des crues.

➤ **Figure 70 : Exemple d'un tracé d'étiage légèrement sinueux**

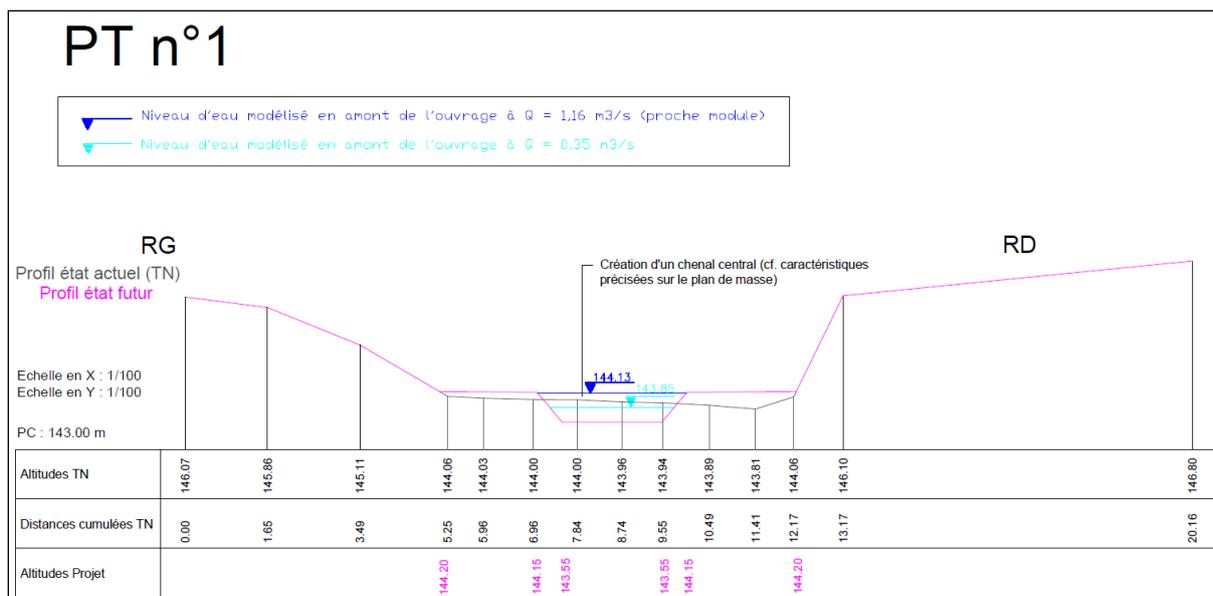
➤ **Figure 71 : Profil en travers n°1 situé à environ 12 m en amont de l'ouvrage de franchissement**

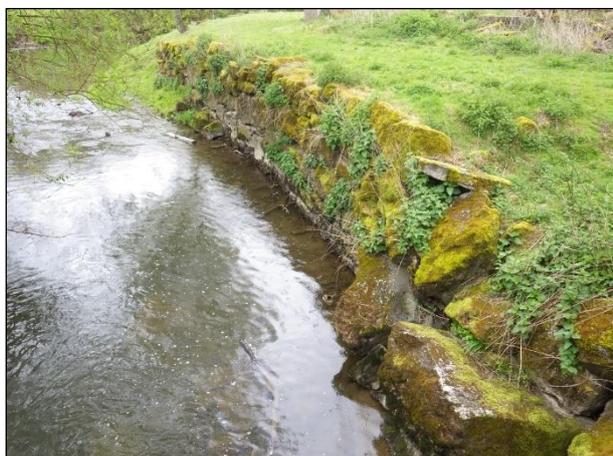
Le mur en enrochements en rive droite en aval de l'ouvrage sera à remonter. Cet aménagement est classé en tranche conditionnelle.

➤ **Figure 72 : Vue du mur en enrochements**

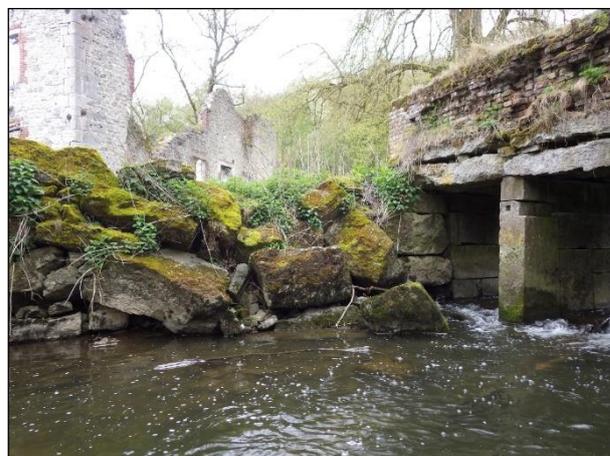
➤ **Figure 73 : Vue du mur en enrochements**

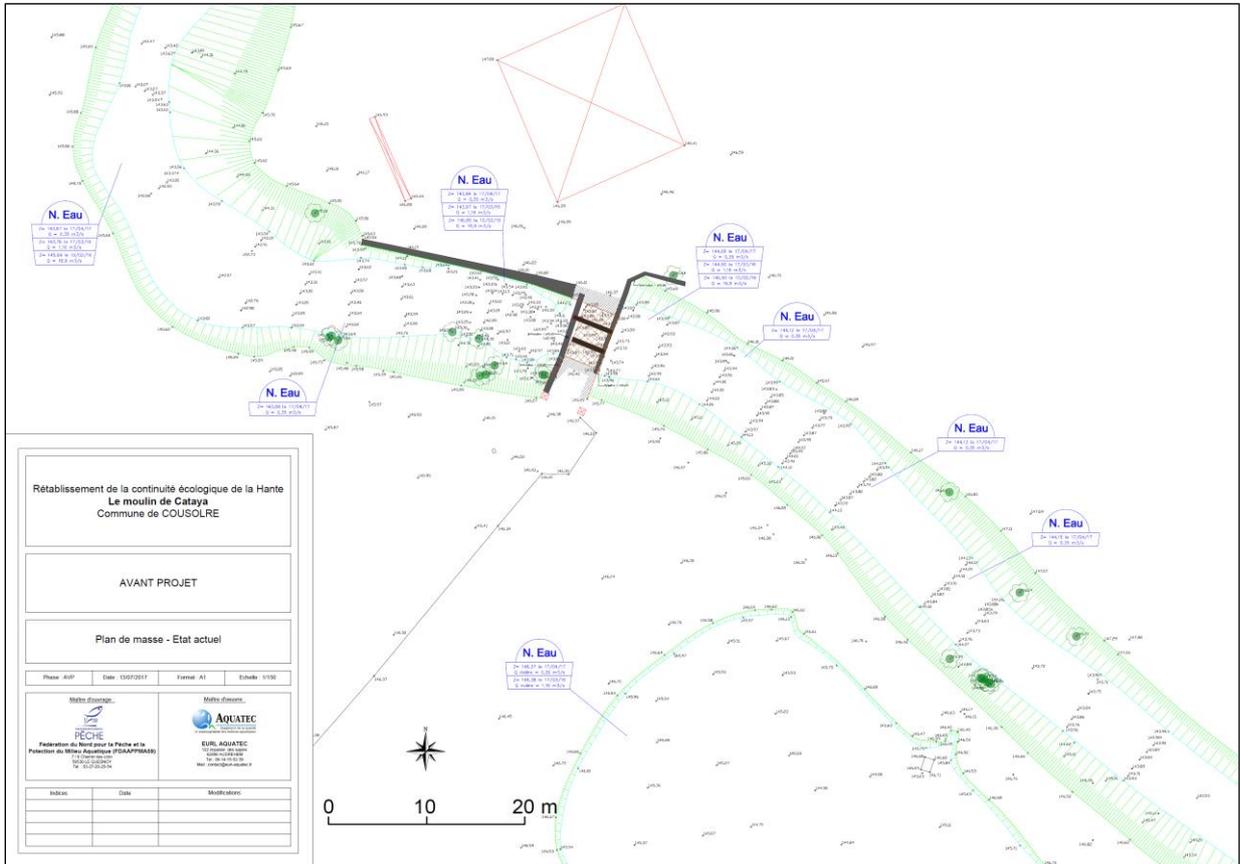
➤ Figure 74 : Extrait du plan de masse de l'état actuel

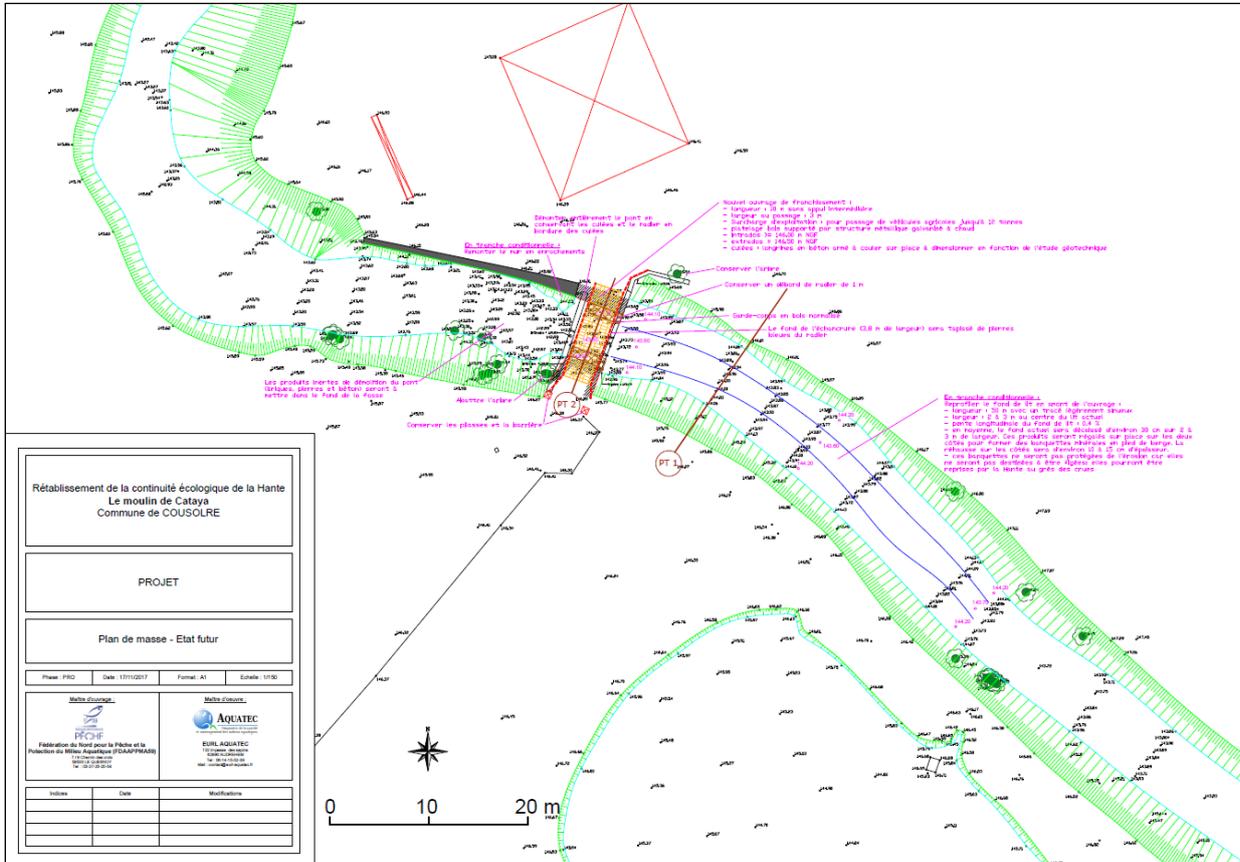
➤ Figure 75 : Extrait du plan de masse de l'état futur
