**Bassin houiller du Nord Pas-de-Calais (zone 1)
Commune de Quiévrechain
Révision des aléas miniers au niveau
des terrils 200 et 200A et évaluation
des aléas miniers au niveau de la dynamitière**

Annule et remplace le rapport GEODERIS E2013/023DE

RAPPORT E2015/053DE – 15NPC36020

Date : 08/04/2015

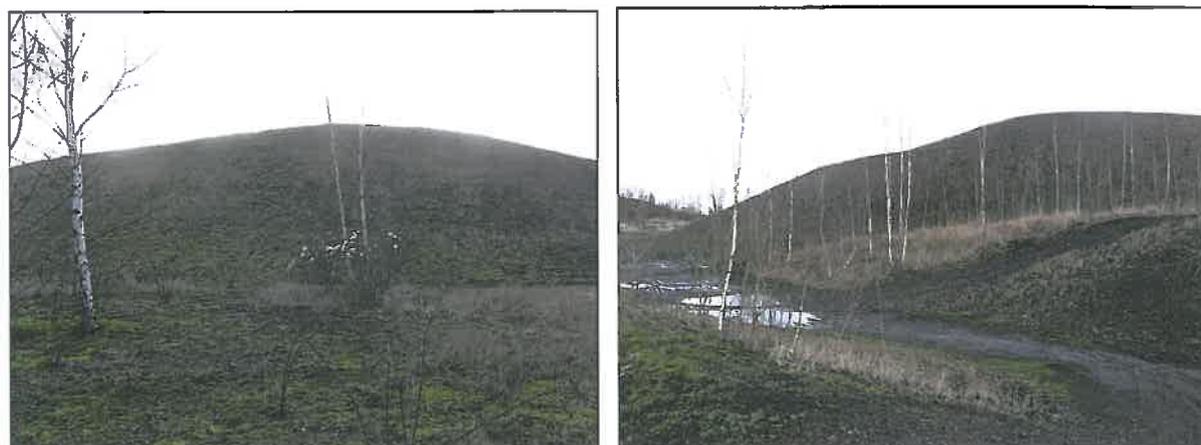
Figure 4 : Photographies du terril 200

Il a été observé que le terril 200 n'a que très peu évolué par rapport aux observations de 2010. De forme tronconique, le terril 200 fait 15 m de hauteur environ (avec une terrasse à mi-pente) pour une pente de 30°. Il n'est pas végétalisé. Quelques zones de ravinement superficiel ont été observées en pied du terril. Ces désordres ne remettent pas en question la stabilité du terril.

Au vu du peu de modifications entre la configuration des terrils lors de la visite de terrain entre 2010 et 2013, les niveaux de prédisposition et d'intensité des aléas restent inchangés par rapport à l'étude de 2010 :

- pour le terril 200A : aléa tassement de niveau faible ;
- pour le terril 200 : aléa tassement de niveau faible, aléa échauffement de niveau faible et aléa glissement superficiel de niveau faible.

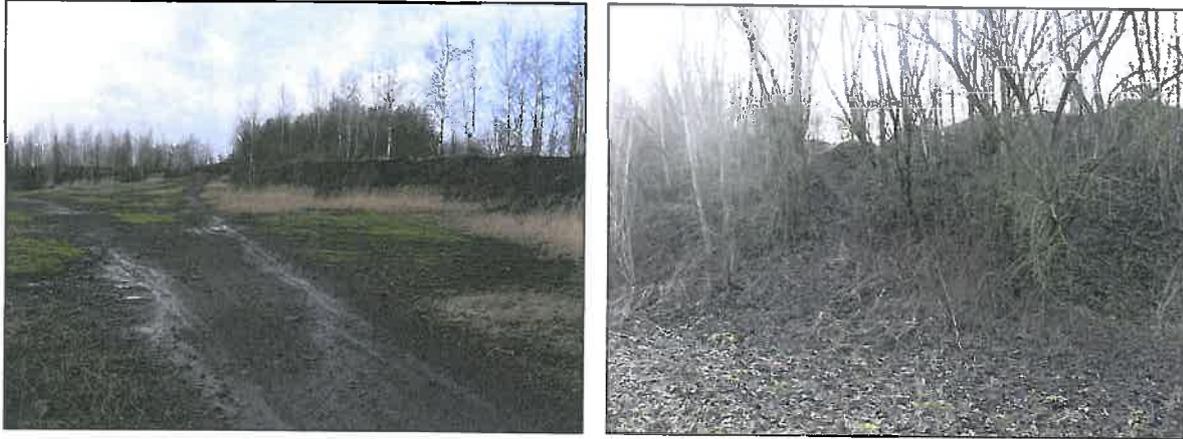
Figure 5 : Photographies du terril 200A

Il a été observé que le terril 200A n'a également que très peu évolué par rapport à la cartographie de 2010. Il est partiellement végétalisé, excepté à l'est où il est en contact avec le pied du terril 200. Les pentes sont de l'ordre de 20 à 30° pour une hauteur maximum de 4 à 5 m. Ce terril présente quelques zones de ravinement superficiel.

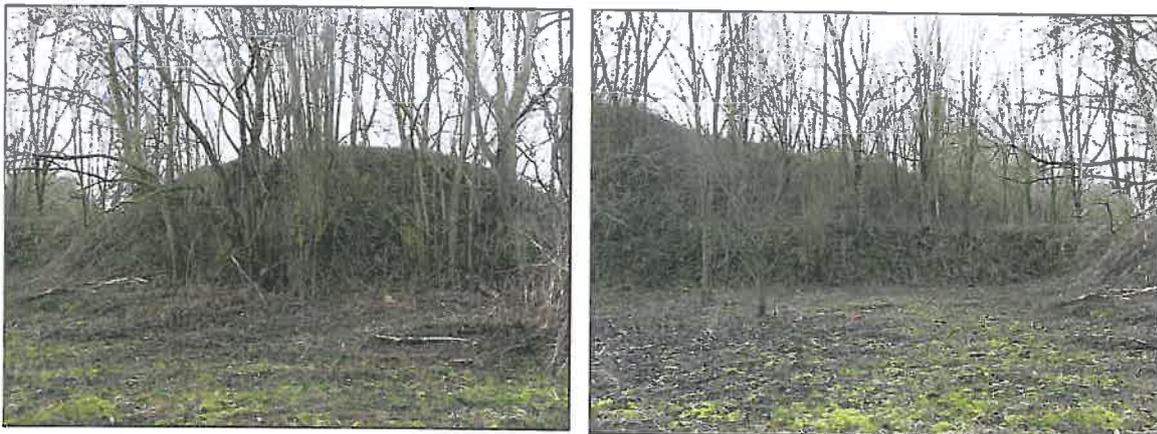
Figure 6 : Photographies de la dynamitière

La dynamitière retrouvée est superficielle, mais se prolonge probablement sous le terril (partie non visible). Actuellement, cette dynamitière est murée et son accès est donc impossible. La dynamitière fait environ 25 m de largeur pour une hauteur de 6 m environ. Une fissure importante est présente dans les briques au niveau et au-dessus de la voûte de la dynamitière (cf. Figure 7). Le corps de la dynamitière est recouvert par la végétation.

En l'absence d'information et étant donné les caractéristiques de la dynamitière (semi-enterrée, traitement inconnu, fissure constatée au-dessus de l'entrée), le phénomène d'effondrement localisé est retenu.

Aucune indication n'a été retrouvée sur le traitement de la dynamitière, ce qui tend à retenir une prédisposition peu sensible, conformément à la méthodologie appliquée dans le bassin houiller du Nord Pas-de-Calais. Compte tenu de sa faible profondeur, les effondrements localisés susceptibles de se produire seront d'intensité limitée en surface (volume de vide disponible limité). Par conséquent, un aléa effondrement localisé de niveau faible est retenu au droit de l'ouvrage.
