**Bassin houiller du Nord Pas-de-Calais
Commune de Liévin
Révision des aléas miniers sur le terri 80**

RAPPORT E2015/107DE – 15NPC33020

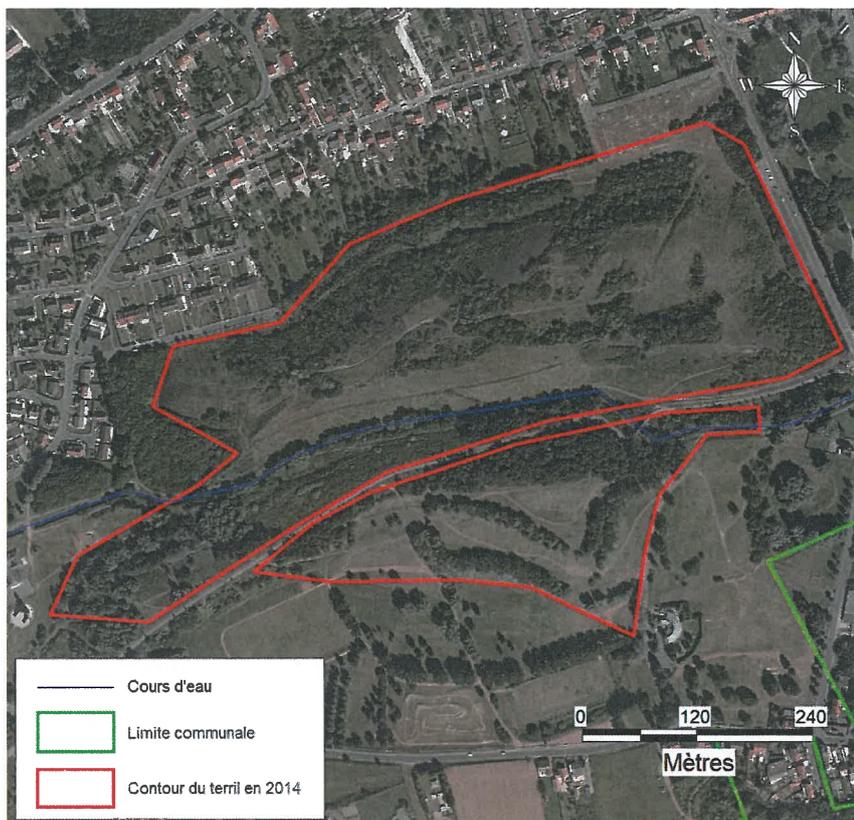
Figure 2 : Contour du terril T80 en 2014 [2]

En raison des caractéristiques du terril lors de ces études (notamment : hauteur de 15 m, pente de 25° et combustion en cours), GEODERIS avait cartographié en 2010 un aléa tassement de niveau faible sur l'emprise du terril, ainsi qu'un aléa glissement superficiel de niveau faible avec une zone d'épandage de 10 m autour du terril. Un aléa échauffement de niveau fort avait aussi été cartographié sur l'emprise de ce terril. Ces aléas avaient été confirmés en 2014 dans la partie nord du terril.

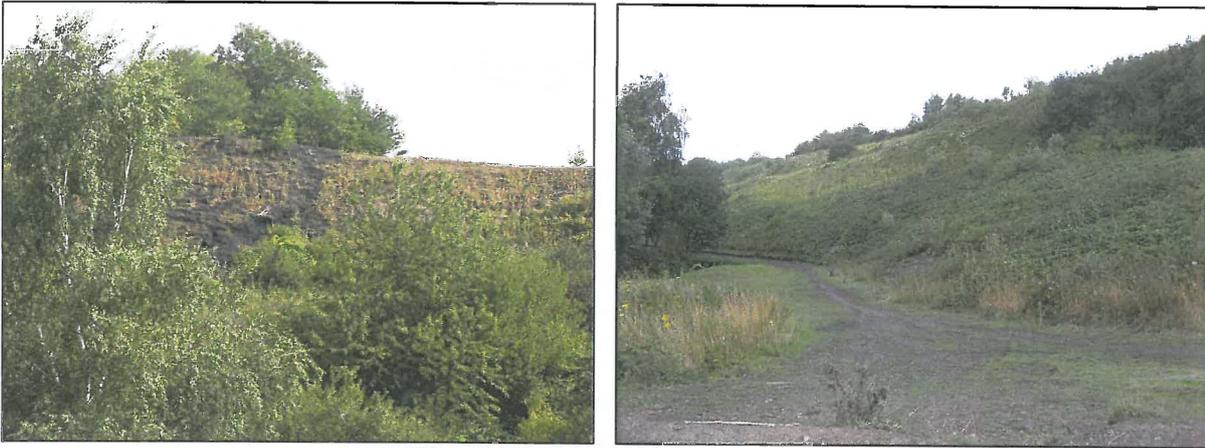
Figure 3 : Terril T80 partie nord

- partie nord : secteur du terril revu en 2014 par GEODERIS. Le terril est en en grande partie végétalisé et boisé. Cette partie du terril présente des zones de combustion vers le nord ;

- dans la partie nord : les aléas cartographiés en 2010 sont conservés. Les niveaux d'intensité et de prédisposition sont inchangés. L'emprise des aléas est légèrement modifiée ;
- dans la partie sud : le terriil a été réaménagé en espace vert avec deux terrasses de 4 à 5 m de hauteur environ. Seul l'aléa tassement est conservé dans cette partie du terriil.

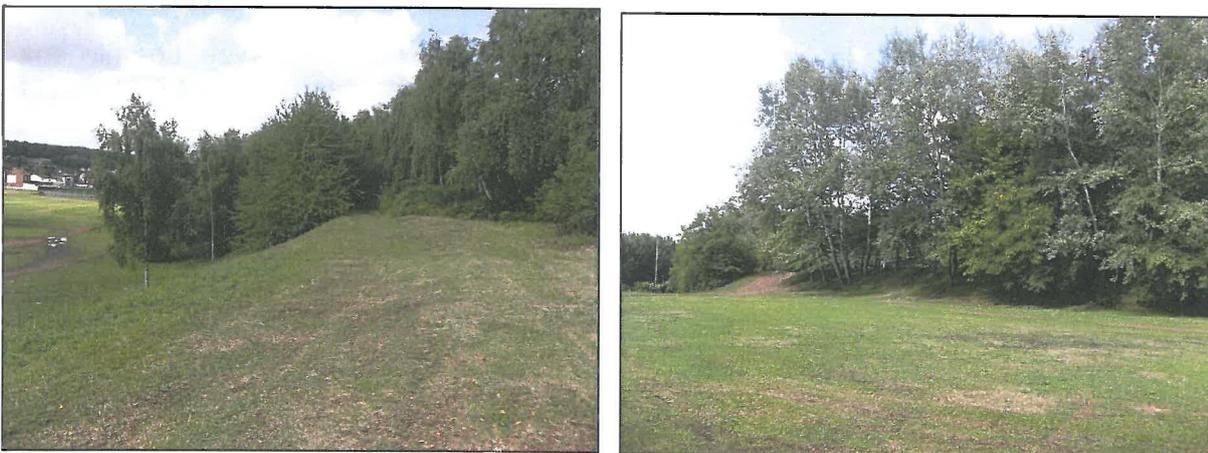
Figure 4 : Terril T80 partie sud

- partie sud : secteur du terril revu en 2015 par GEODERIS. Le terril présente deux terrasses de 4 à 5 m de hauteur environ pour une pente de 20 à 25°. Il est séparé du terril partie nord par le ruisseau La Souchez. Cette partie du terril a été entièrement réaménagée par l'EPF en 1992. Aucune zone de combustion n'est visible. Les matériaux constitutifs du terril ont été mélangés à des matériaux divers. Le terril est recouvert en grande partie par de l'herbe, des chemins d'accès et quelques zones boisées.

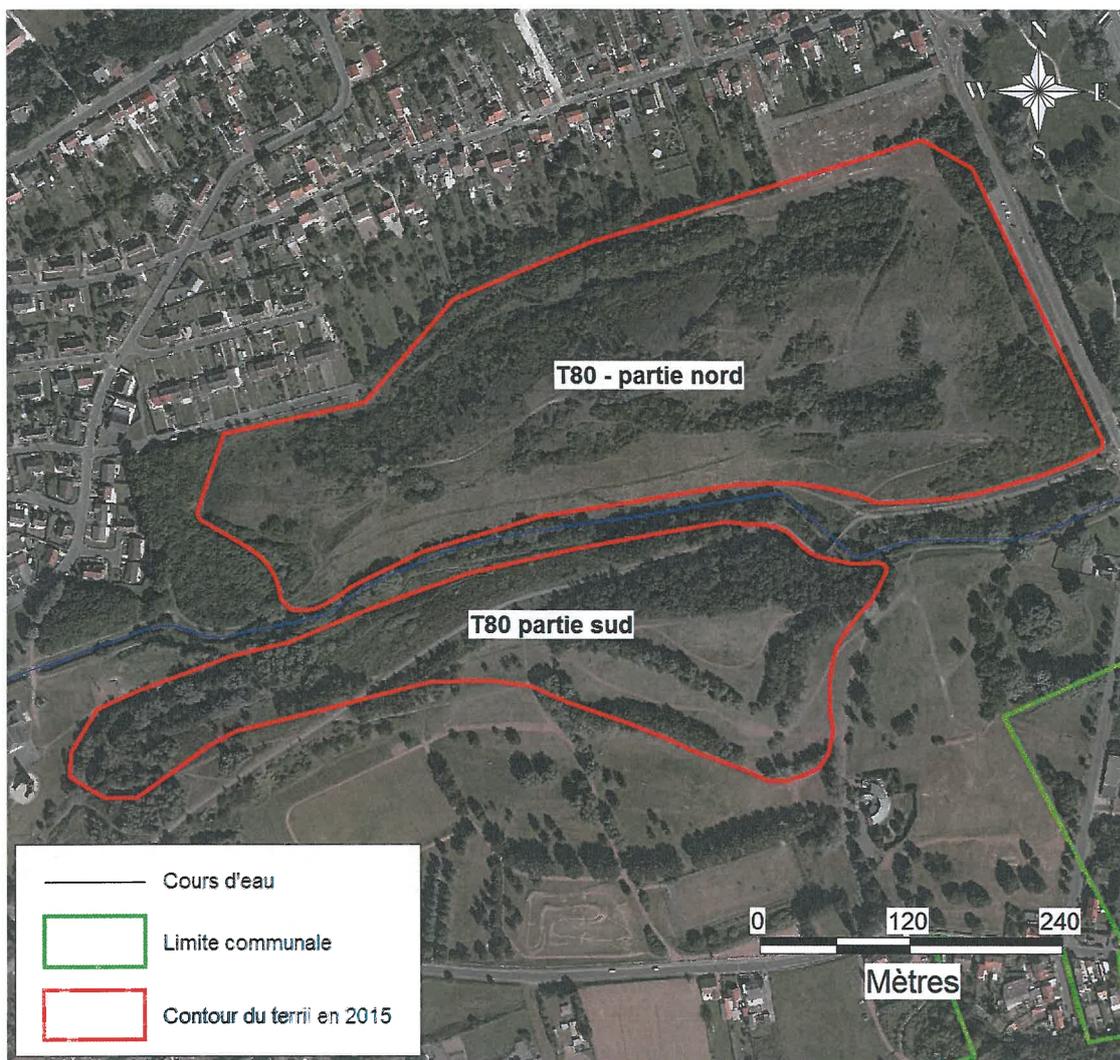
Figure 5 : Contour du terriil T80 en 2015

L'emprise du terril a été redéfinie lors de la visite du 4 août 2015. Deux parties peuvent être différenciées :

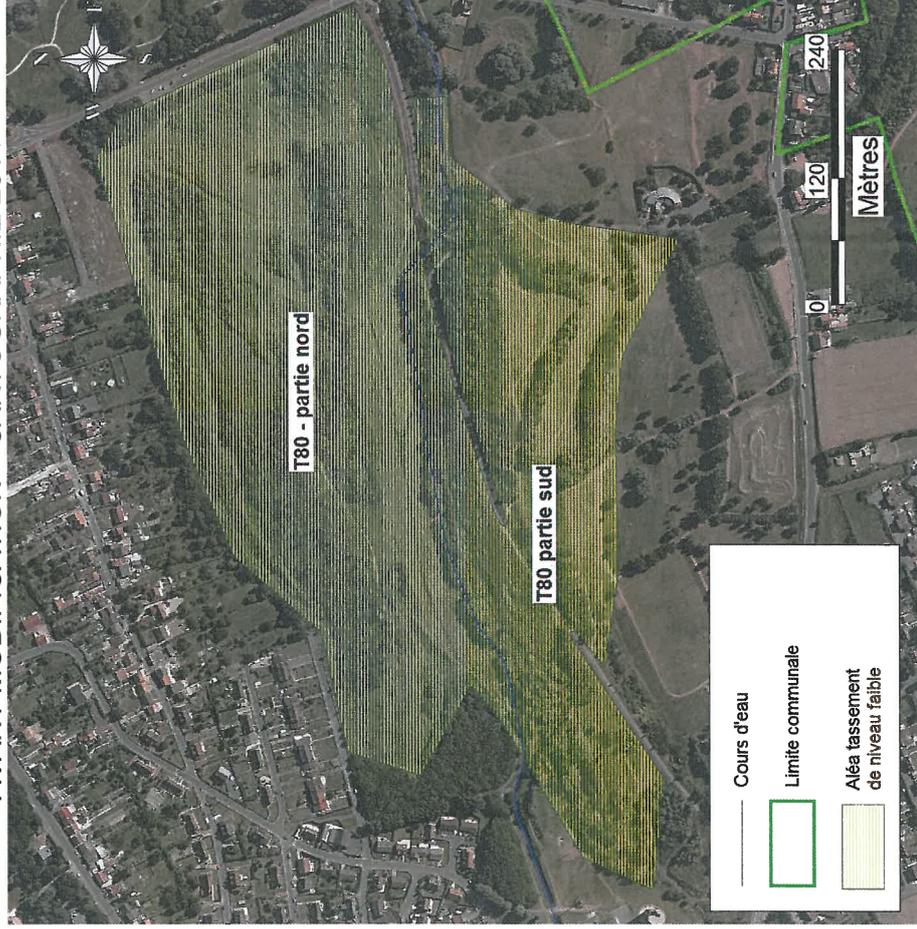
AVANT MODIFICATION – CARTOGRAPHIE 2014

ALEA TASSEMENT

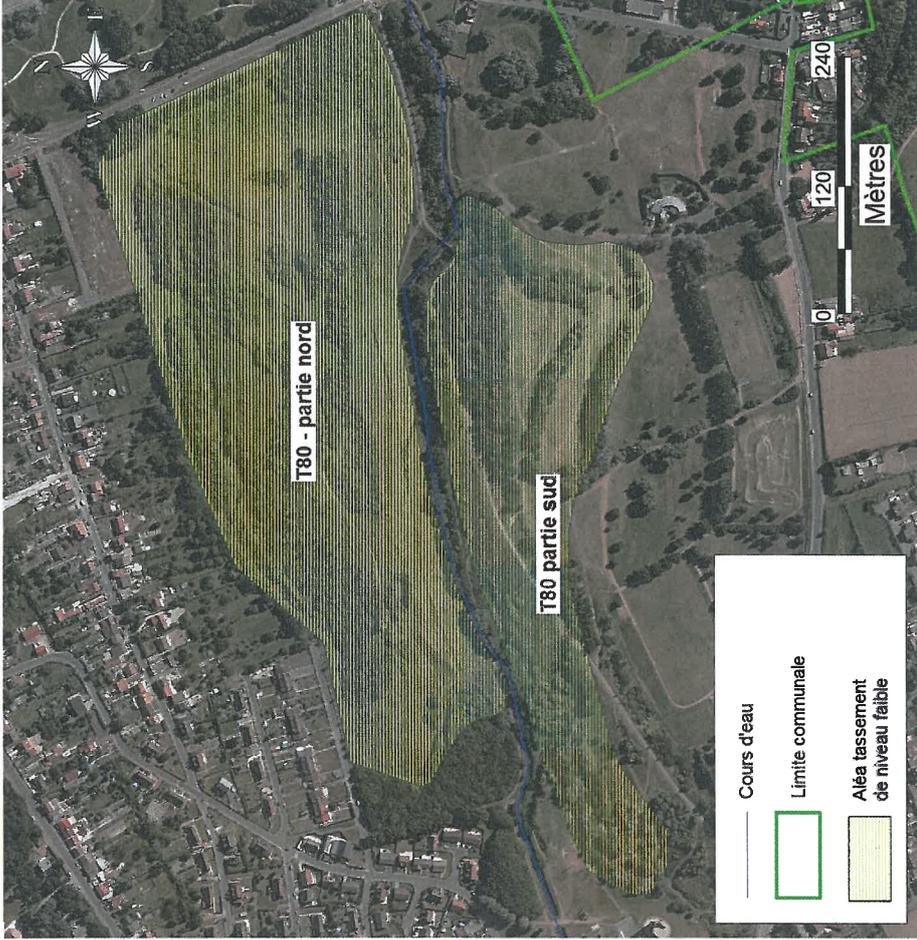
APRES MODIFICATION – CARTOGRAPHIE 2015

Les emprises de la zone d'aléa tassement et de la zone d'aléa échauffement correspondent à celle de l'emprise du terril à laquelle on rajoute la marge d'incertitude de l'Orthophoto (3 m). L'emprise de la zone d'aléa glissement superficiel correspond à celle du terril à laquelle on ajoute une marge de propagation en pied de 10 m et l'incertitude de l'Orthophoto de 3 m.

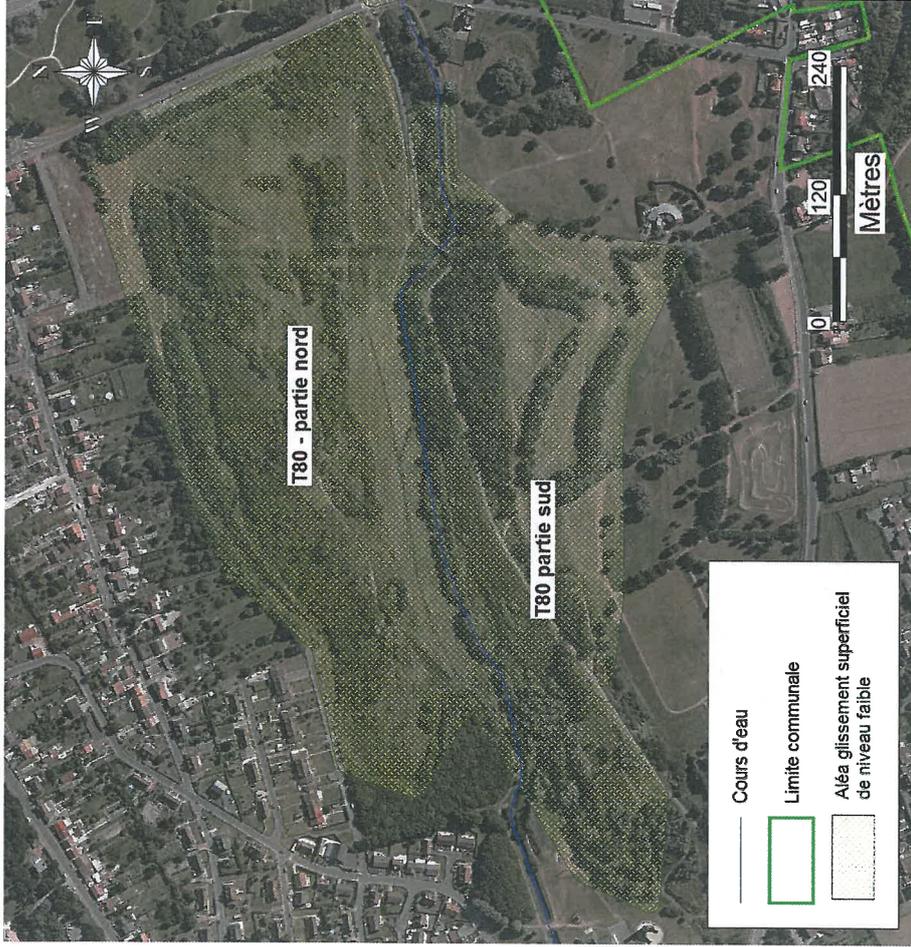
AVANT MODIFICATION – CARTOGRAPHIE 2014

ALEA GLISSEMENT SUPERFICIEL

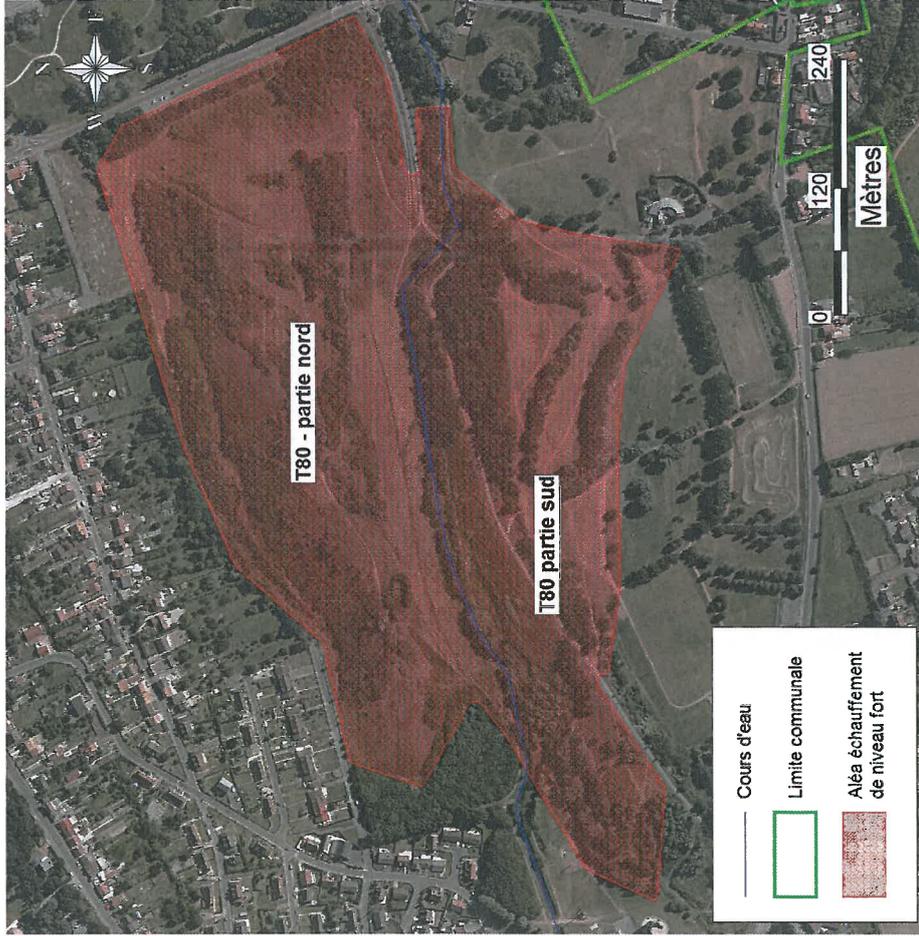
AVANT MODIFICATION – CARTOGRAPHIE 2014

ALEA ECHAUFFEMENT
