**Bassin houiller du Nord Pas-de-Calais
Mise à jour des données sur la zone 3
Galerie de ventilation
Site d'Arenberg, commune de Wallers (59)**

RAPPORT E2016/052DE – 16NPC35010

Date : 01/04/2016

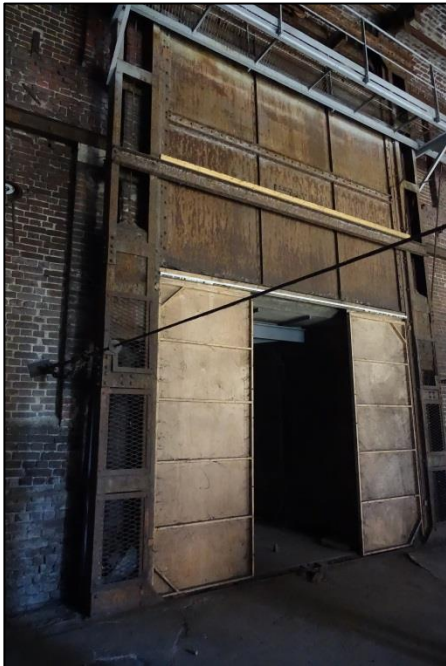
Figure 3 : Entrée de la galerie depuis le puits n°1

Une visite le 16 février 2016 a été réalisée en présence de GEODERIS et de la DREAL pour vérifier les éléments mis à connaissance. Lors de la visite, nous avons pu vérifier la présence d'une galerie de ventilation aérienne entre les puits n°1 et n°2 d'Arenberg. Actuellement, seul le puits n°1 est connecté à la galerie (cf. Figure 3). La deuxième entrée (cf. Figure 4) n'est plus reliée au puits n°2.

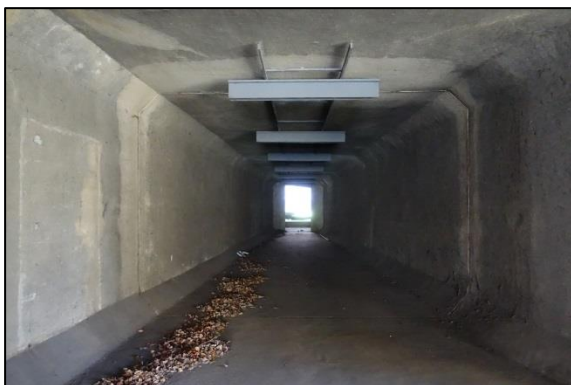
Figure 5 : Galerie de ventilation

La galerie est en béton et comporte deux portes et deux ouvertures pour la ventilation (cf. Figure 6). Le parement est en bon état (cf. Figure 5).
