Bassin houiller du Nord Pas-de-Calais Commune de Dourges Révision des aléas miniers sur le terril 117

RAPPORT E2016/155DE – 16NPC37010

Date : 01/12/2016

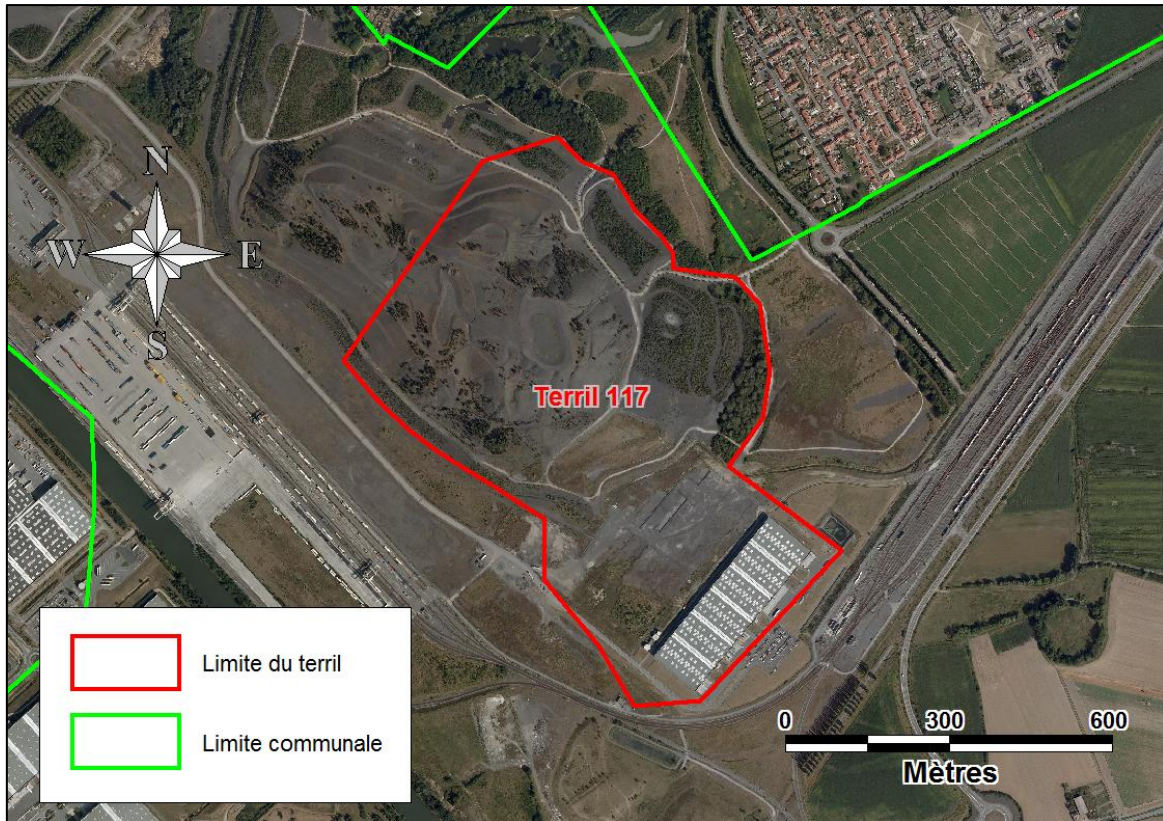
Figure 2 : Contour du terril T117 [1]

Le terril 117 appartient à la zone 4 des études d'aléas miniers du bassin houiller du Nord Pas-de-Calais. Il a été étudié par GEODERIS en 2010 [1]. La Figure 2 présente le contour du terril 117 tel qu'il est présenté dans l'étude de 2010 [1].

En raison des caractéristiques du terril lors de ces études (notamment hauteur de 55 m, pente de 35°), GEODERIS avait cartographié, en 2010, un aléa tassement de niveau faible sur l'emprise du terril, ainsi qu'un aléa glissement superficiel de niveau faible avec une zone d'épandage de 10 m autour du terril. Un aléa échauffement de niveau faible avait aussi été cartographié sur l'emprise de ce terril.

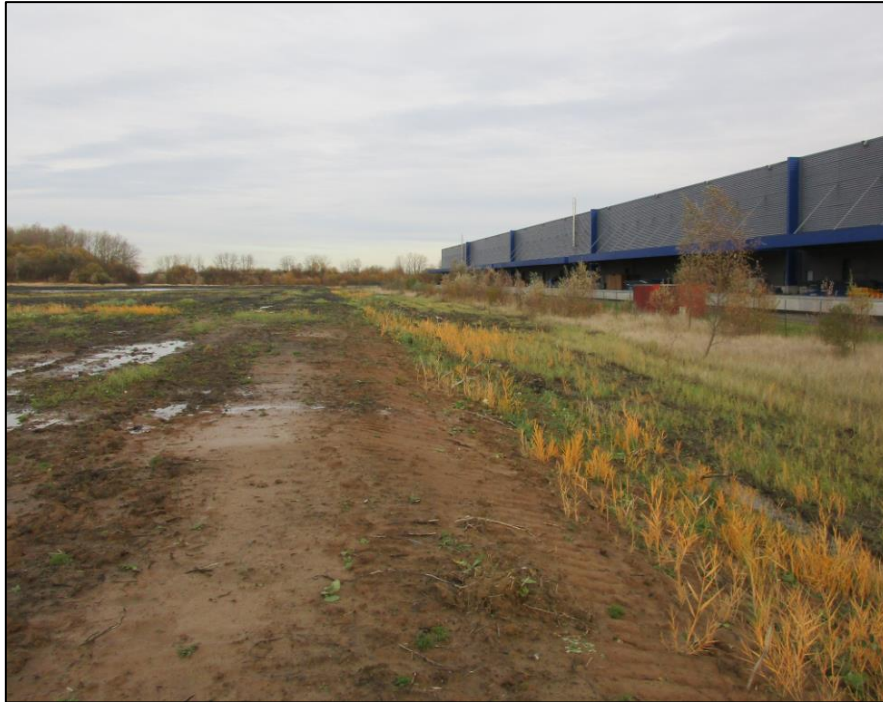
Au niveau de la partie sud du terril, à proximité du bâtiment de l'entreprise DELTA 3, le terril a été arasé (Figure 4 et Figure 5) ; du matériau schisteux résiduel est encore visible. L'épaisseur de ce matériau varie de 0,4 à 3 m d'après les reconnaissances par forages menées au droit de l'emprise du terril arasé (rapport FONDASOL [2]).

Figure 4 : Photographie (vue 1 de la Figure 3) de la partie sud du terril 117 au niveau du bâtiment de la société DELTA 3 (cliché GEODERIS, 22/11/2016)

Suite à l'inspection de terrain le 22 novembre 2016, les nouvelles données acquises sur le terril T117 permettent de reconsidérer l'emprise de l'aléa glissement superficiel au niveau de la partie sud de ce terril. Les niveaux d'intensité et de prédisposition pour l'aléa glissement superficiel restent inchangés pour la partie non arasée du terril. Il en est de même pour la zone d'épandage en pied de 10 m.

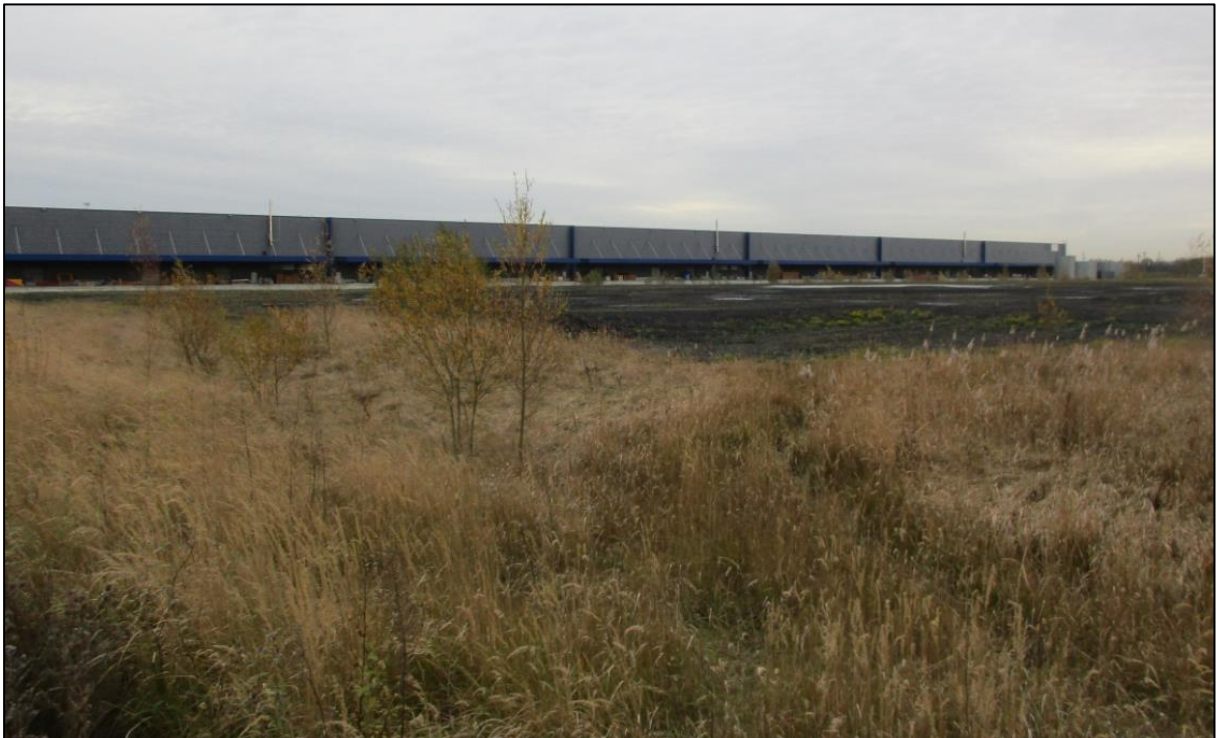
La Figure 5 représente la vue d'ensemble de la partie du terril arasée avec les restes de matériaux schisteux.

Figure 5 : Photographie (vue 2 de la Figure 3) d'ensemble de la partie du terril arasée avec les restes de matériaux schisteux (cliché GEODERIS, 22/11/2016)

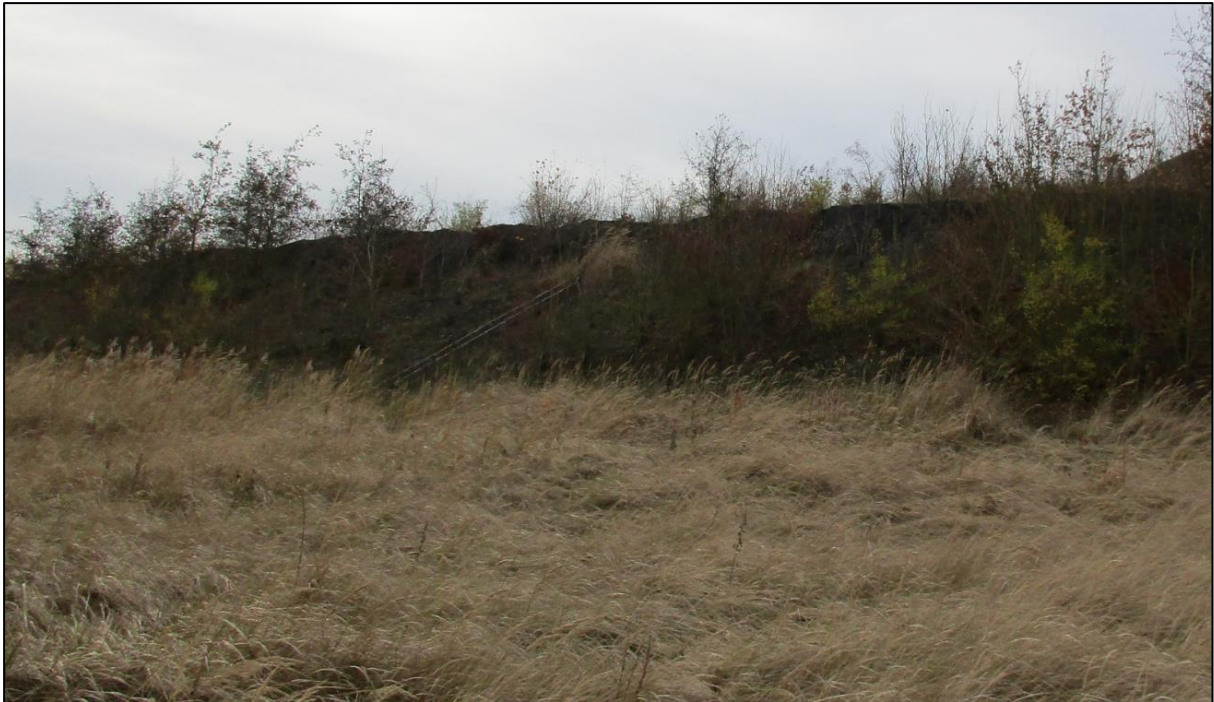
La Figure 6 montre la zone de transition entre la partie arasée du terril et la partie non arasée. Le talus est partiellement végétalisé et présente une pente de l'ordre de 35°. La hauteur de ce talus est de l'ordre de la dizaine de mètres.

Figure 6 : Photographie (vue 3 de la Figure 3) de la zone entre la partie arasée et celle non arasée du terril 117 (cliché GEODERIS, 22/11/2016)

L'emprise révisée de la zone d'aléa glissement superficiel correspond à celle du terril à laquelle on ajoute une zone d'épandage en pied de 10 m.

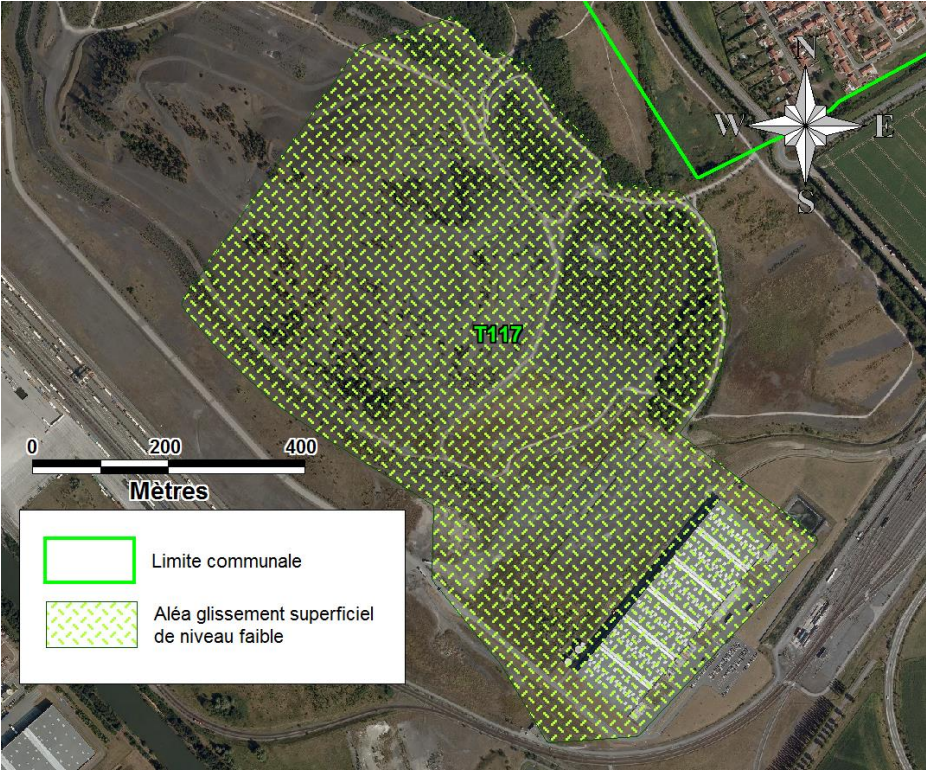
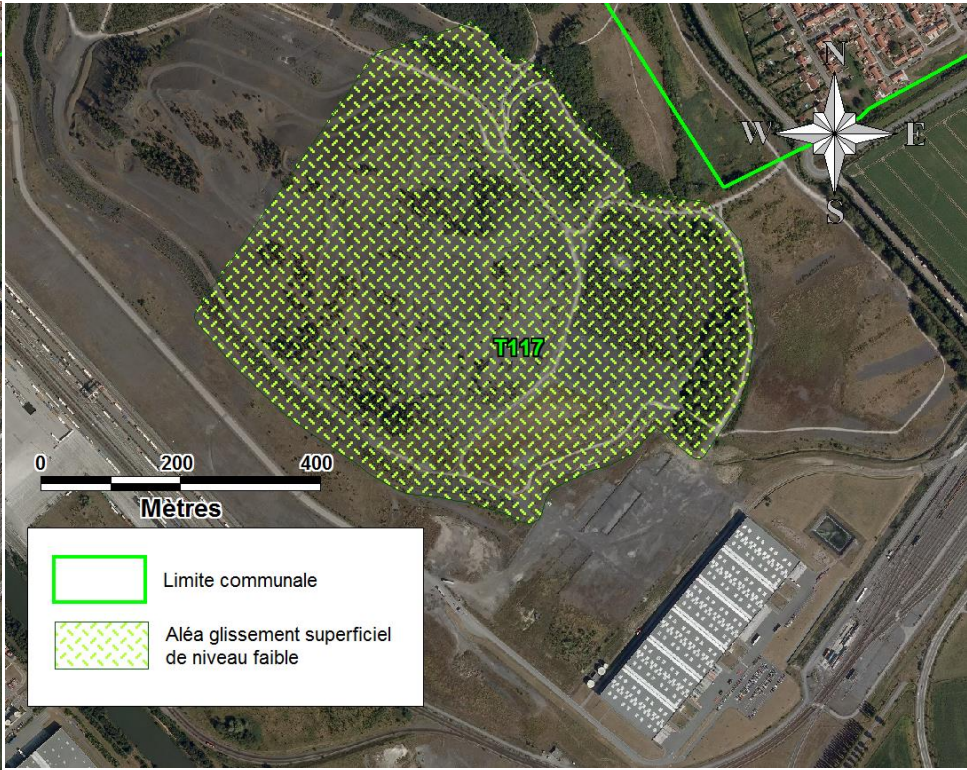
Aléa glissement superficiel

Avant modification - cartographie 2010

Après modification - cartographie 2016

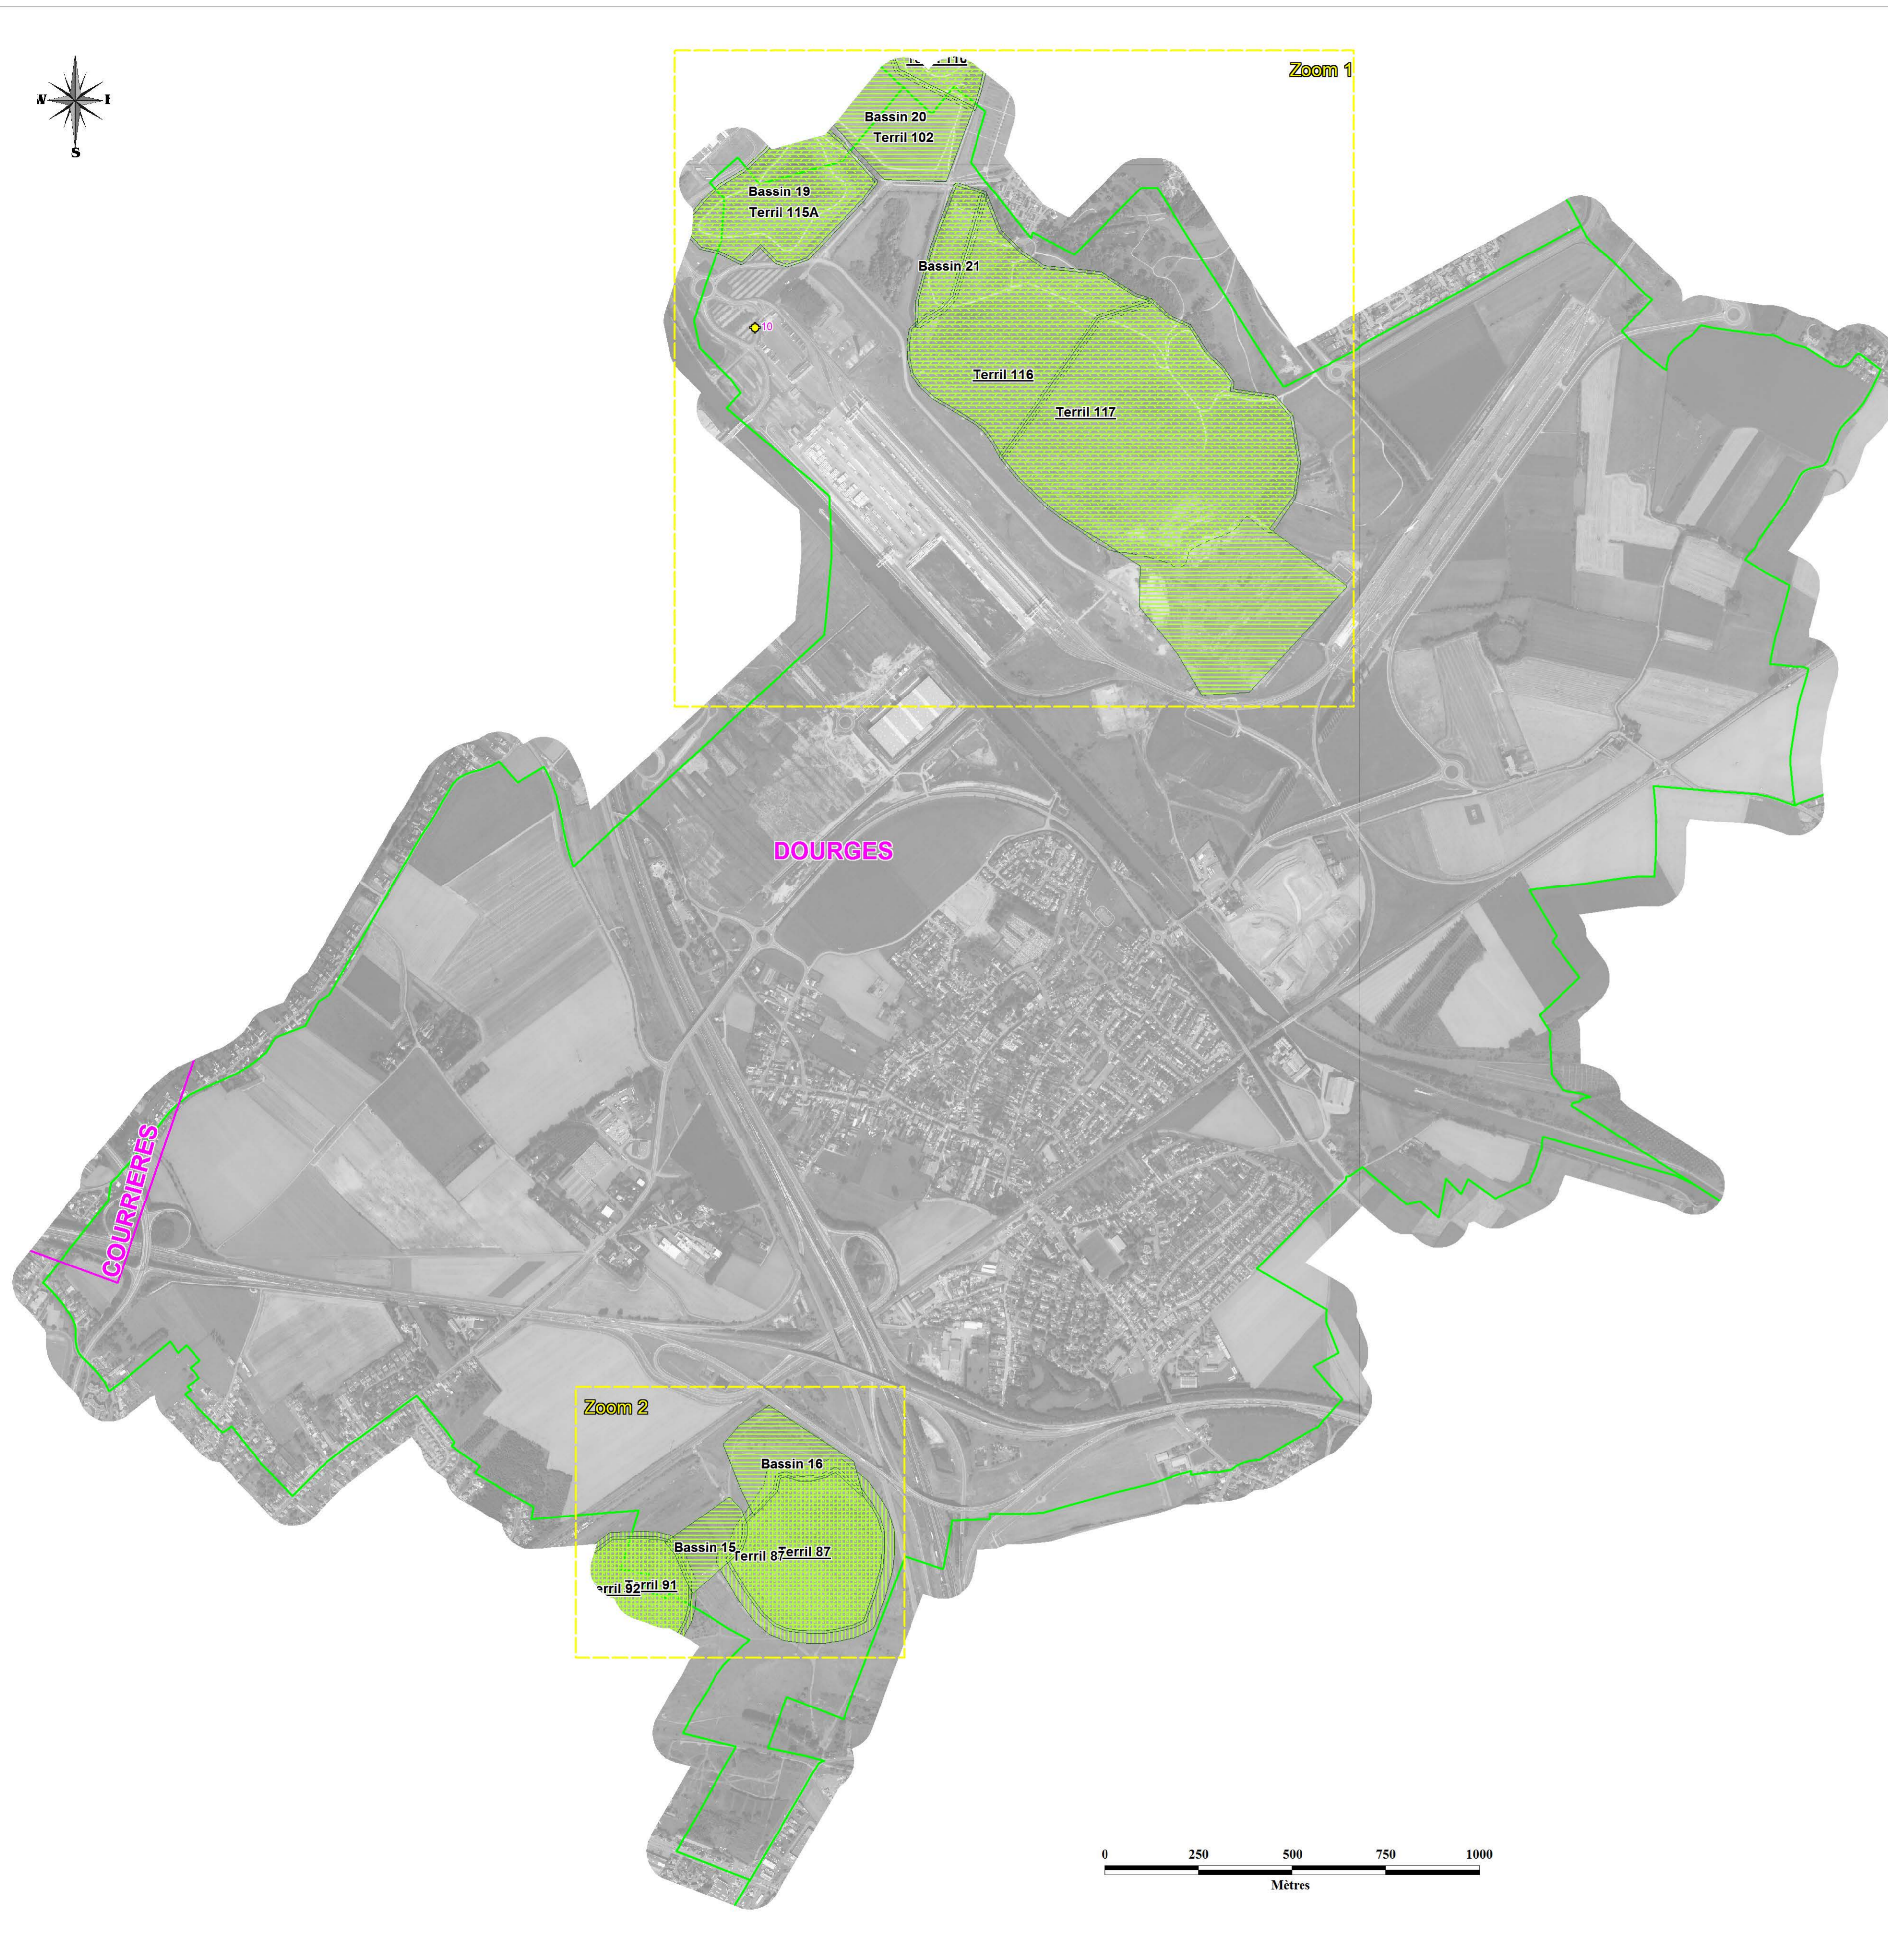
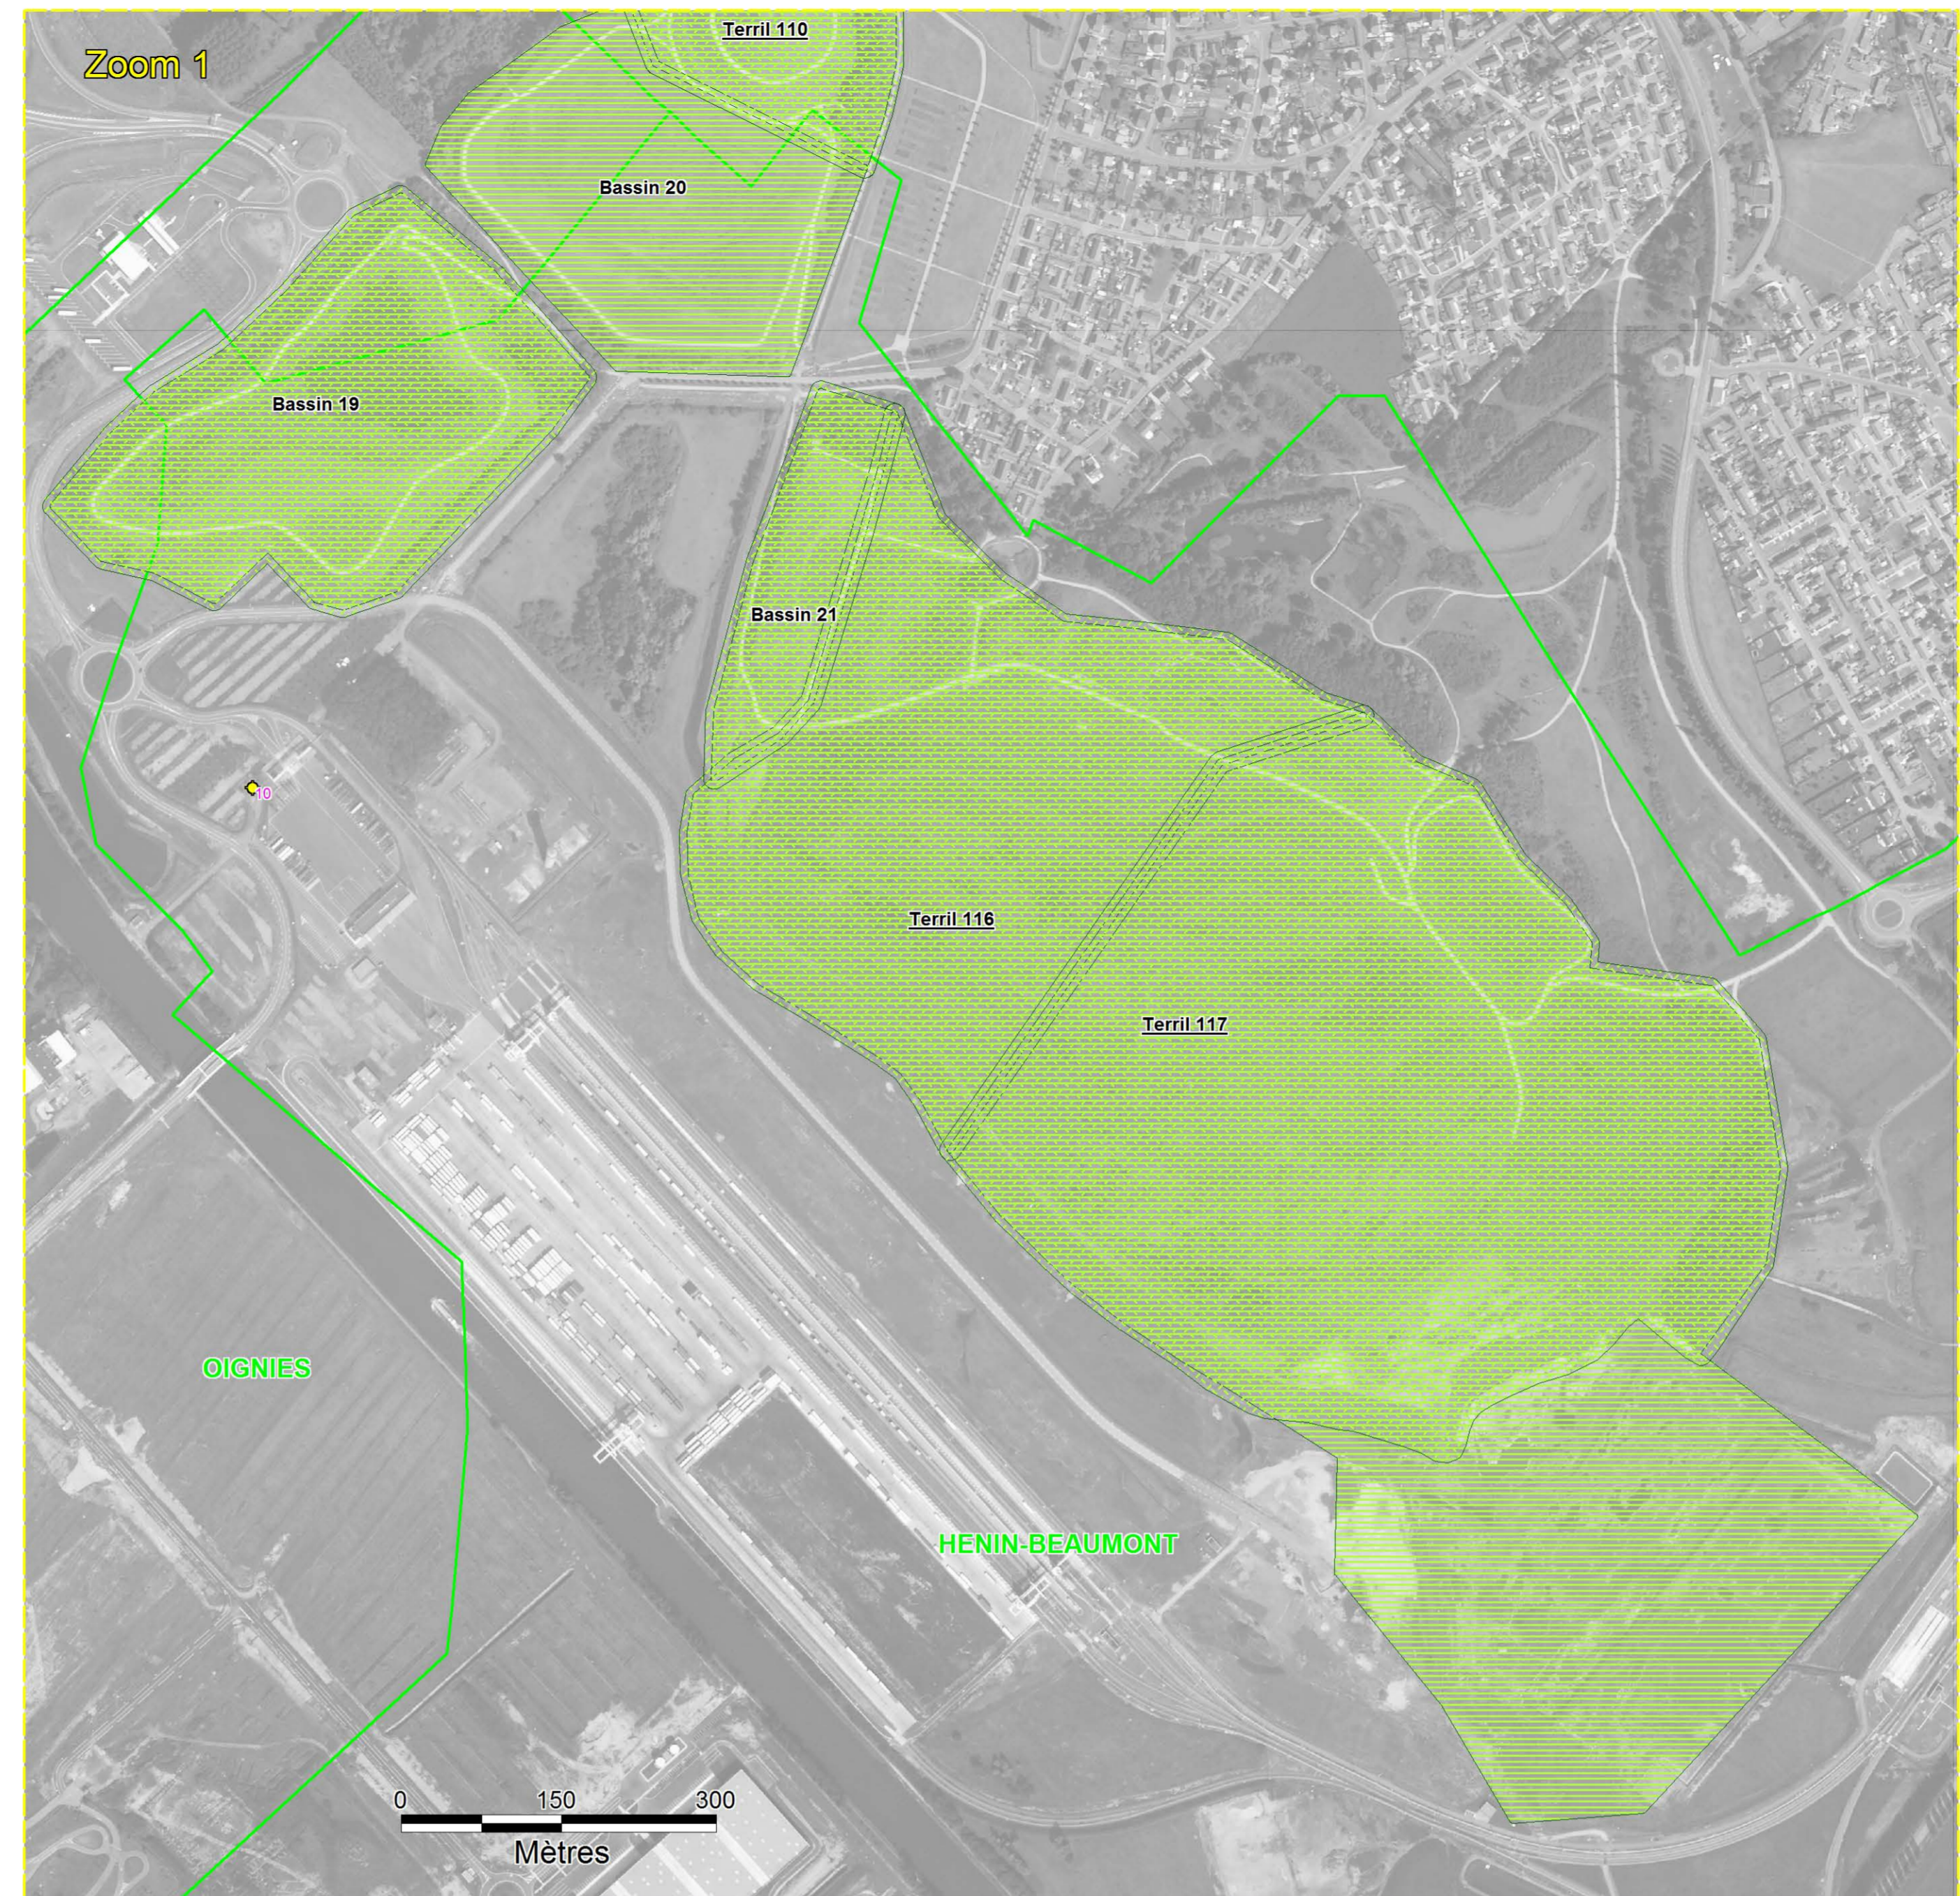
Carte des aléas liés aux ouvrages de dépôts de la commune de Dourges

Carte des aléas liés aux ouvrages de dépôt
