DREAL Nord-Pas-de-Calais
Directive Inondation

Crués et inondations à Lens, Douai et Valenciennes

Note historique

RAPPORT 2

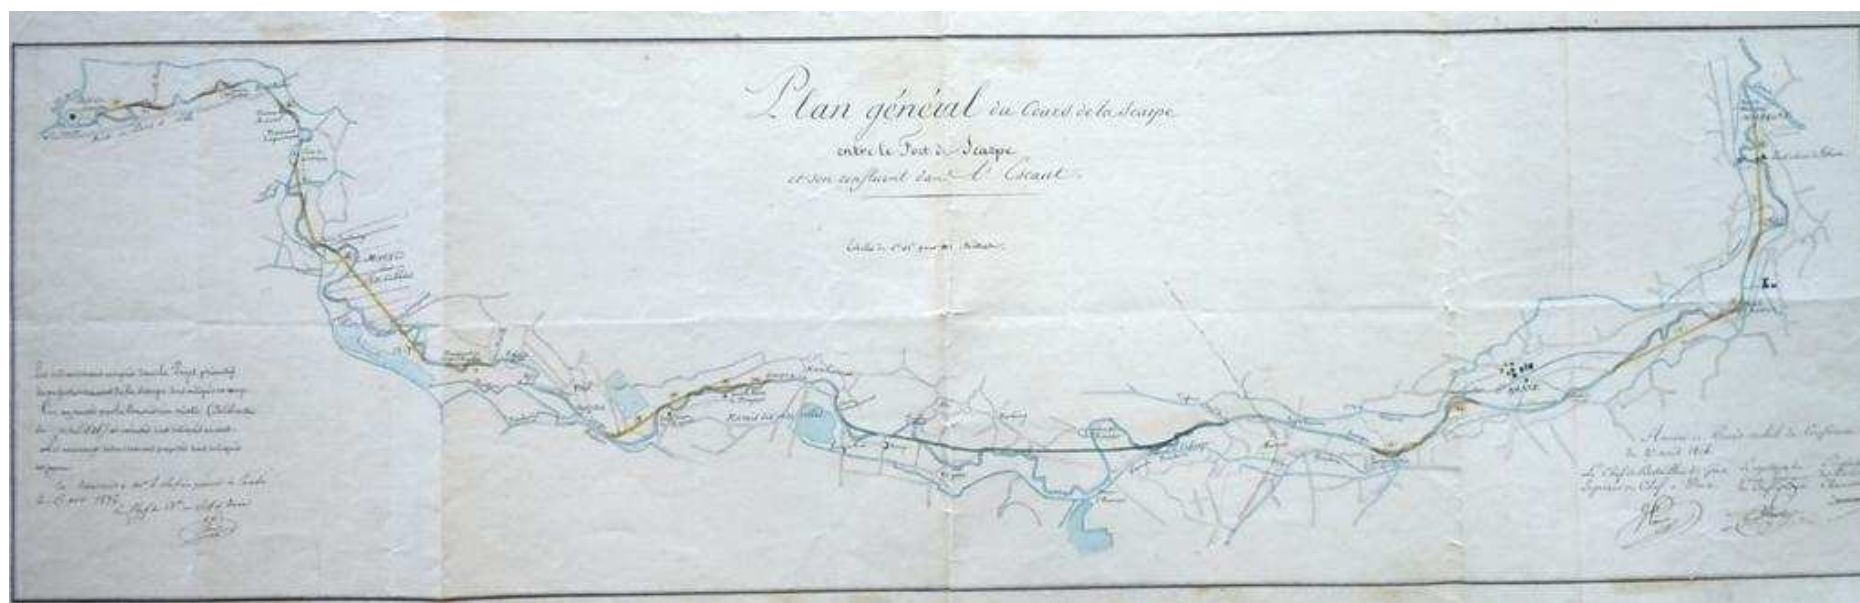
A4.1 - Plan du cours de la Scarpe, 1836 (AD 59, 66 J 1066)

- A4.1 - Plan du cours de la Scarpe (1836). Le document présente les différents projets de redressements et d'alignement du lit de la Scarpe (coupures de méandres) dans le cadre de l'amélioration de la voie navigable.
- A4.2 - Plan de Douai (1892). Réalisé à l'occasion du démantèlement des fortifications, on distingue l'ancien lit de la Scarpe traversant la ville et le projet de dérivation extérieur longeant les remparts. Le dispositif d'inondation reste sous contrôle du Génie.

On regardera à ce propos et à titre d'exemples de ce double contrôle sur les eaux urbaines, les deux plans reproduits en annexe 4 :
