Etude de la faune piscicole : frayères potentielles

SOUS DOSSIER : FICHES OUVRAGES AISNE

Date	Nom du fichier
07/10/2013	PEMA2013_Barrages PPP_Aisne_Fiches_ouvrages

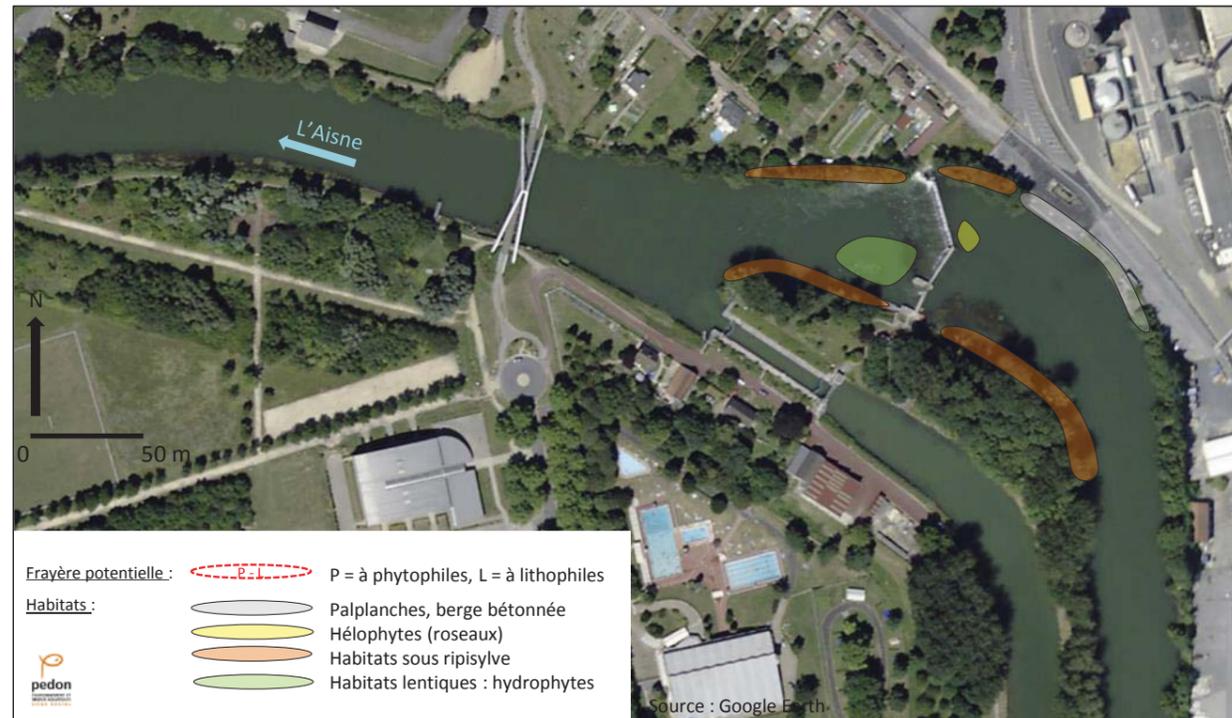
Cartographie 1 : Localisation des habitats à Vauxrot

Contexte urbain et industriel.
Faciès homogènes, chenal profond en amont et en aval. Peu d'habitats, pas de zones de reproduction perceptibles.
Granulométrie à tendance limoneuse, mais non déterminable sur l'ensemble de la zone.
Milieux présentant une faible sensibilité vis-à-vis de la proximité des aménagements.

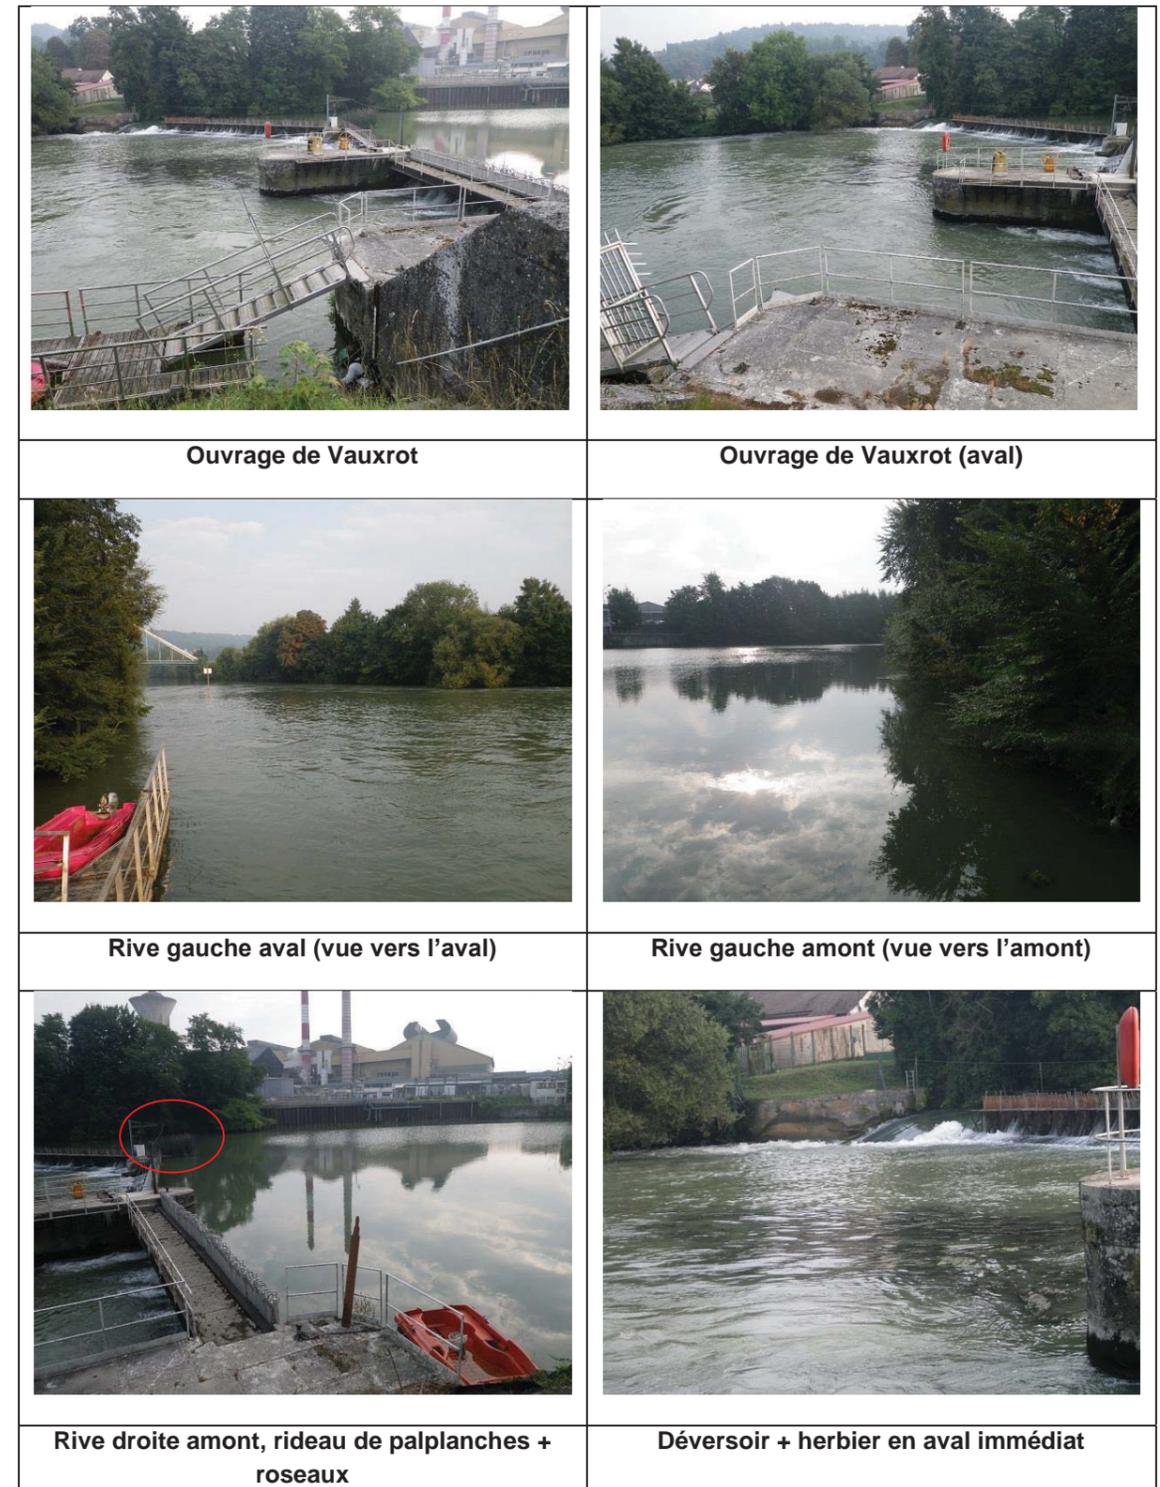
Planche photographique 1 : Vauxrot

PEMA	Bon potentiel d'habitats à anguilles : habitats sous berge, branches baignantes, surtout en rive gauche.
------	--

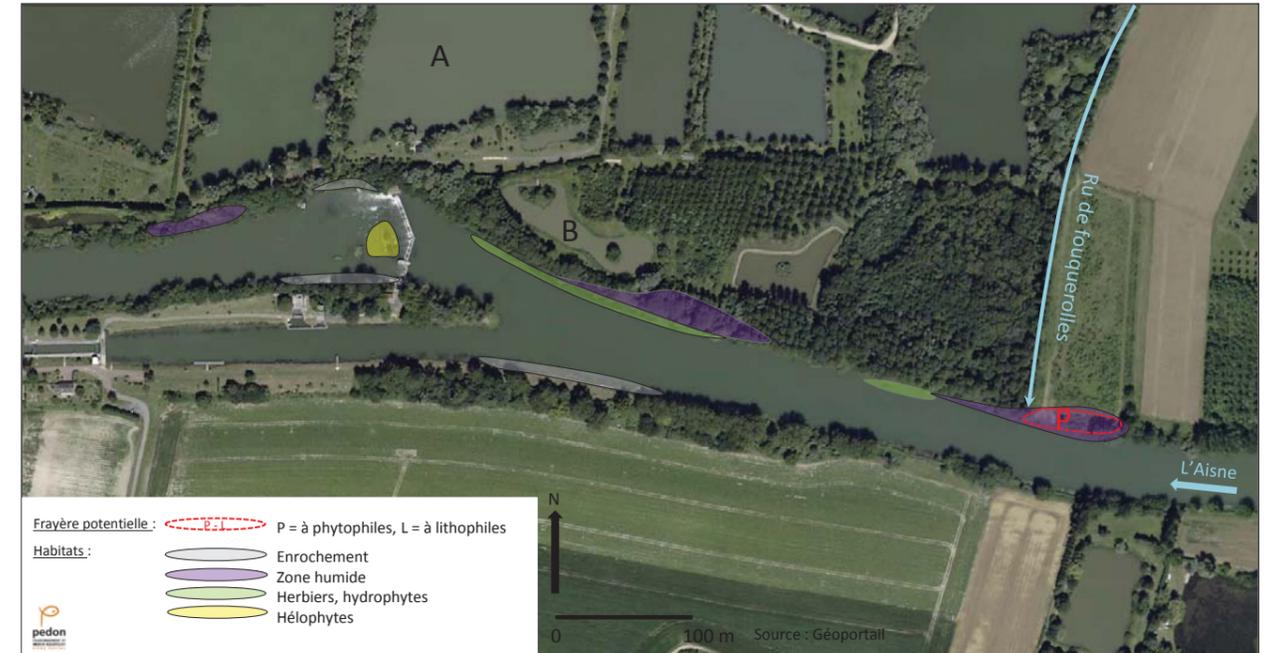
Cartographie 2 : Localisation des frayères potentielles à Fontenoy

Longueur	Hauteur de chute	Module / Débit réservé (m3/s)	Zone débit d'attrait / Fosse aval	Microcentrale	
78 m	1,5 m	nr	RD (déversoir) /nv	oui	
Commentaires	Biblio	Sensibilité globale ressource en eau et qualité du milieu aquatique : Forte [3] Enjeu de préservation de frayère à espèces patrimoniales sur le chenal en amont et aval : Faible [13] Zonation piscicole : Zone à Barbeaux [12]			
	PEMA	Usine hydroélectrique pompe dans canal et rejette dans Aisne en rive gauche aval [11] Pertuis : aiguilles en aluminium Déversoir : aiguilles en bois			
Synthèse ouvrage					
Nombreux habitats et zones potentielles à la reproduction des espèces phytophiles correspondant à des milieux inondables (en rive droite).

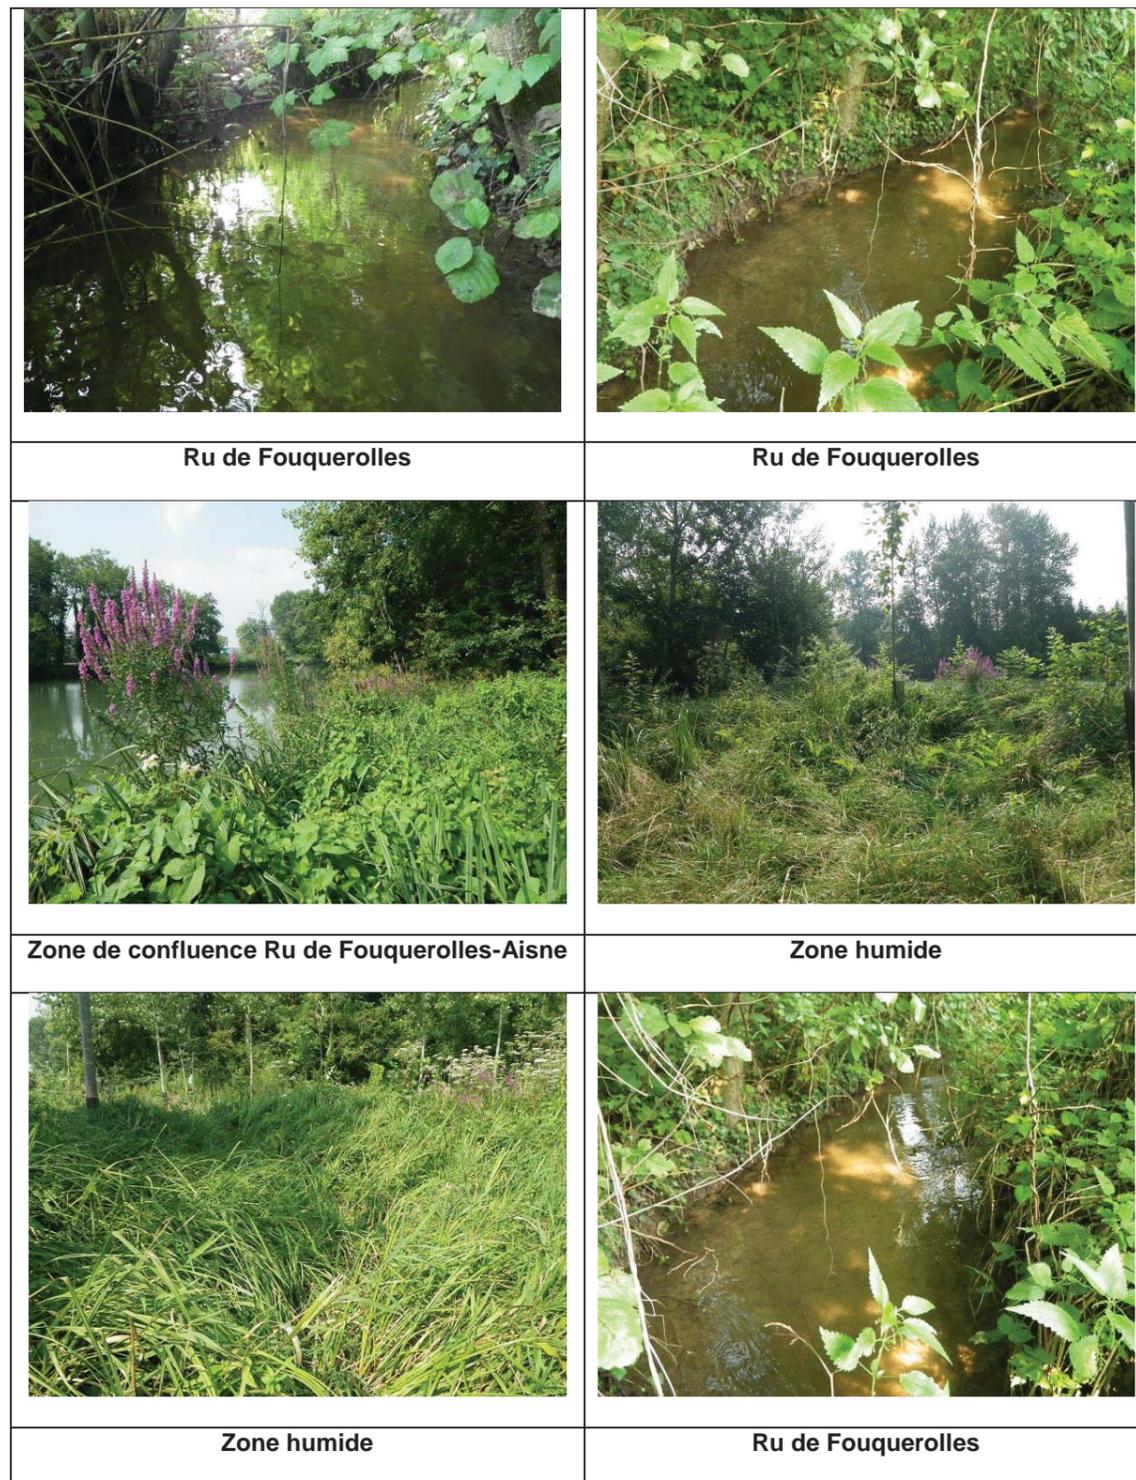
Planche photographique 3 : Ru de Fouquerolles

Renseignements sur les prospections 2013							
Relevés				Bilan PEMA			
Date	28.08.2013			Le ru offre des bons habitats pour des petites espèces. Une zone humide est identifiable au niveau de sa confluence représentant une frayère potentielle à phytophiles.			
Heure	10h00						
Température	16,2°C						
Oxygène	8,83 mg/l – 93,2%						
Conductivité	803 µS/cm						
pH	8,6						
Caractéristiques morphodynamiques de la station							
Type d'écoulement	Imp. Relative %	Lpb.	Granulométrie		Type de colmatage	Végétation aquatique	
			Dominante	Accessoire		Dominante	Recouvrement
Courant	30%	1 m	Limons	/	/	Racines, branches baignantes	20%
Plat	70%						
Profond	0%						
Commentaires	Biblio						
	PEMA	Hauteur d'eau : de 20 à 30 cm. Habitats sous berge. Affluent rectiligne, s'apparente à un fossé agricole. Zone humide à sa confluence avec l'Aisne, peuplée de carex, iris, roseaux.					
Peuplement piscicole							
Espèce	Présence	Habitat	Frayère		Avis PEMA sur impacts et mesures selon prospections

Présence	Renvoi			
ANG					Milieu humide situé à la confluence avec la Meuse, potentiellement favorable à la fraie des phytophiles en période de hautes eaux. Les mesures de protection devront éviter l'exondement de cette zone. Sa sensibilité est dépendante du calendrier de reproduction.		
ASP							
BAF							
BOU							
BRO**							
CHA*	[10]		?				
IDE							
LPP*							
LOE**							
LOR							
LOT							
OBR*							
TRF*							
VAN*							
Autre	CHE[10] GOU[10] LOF[10] PER[10] ROT[10]						
Commentaires	Biblio	[10] : Données issues de la pêche 2009 Asconit.					
	PEMA	Habitats à chabot dans les racines et caches sous berges. La présence du brochet au sein des pêches réalisées dans le chenal amont en 2009 permet de définir cette zone de confluence comme frayère potentielle à phytophiles.					
Contexte – Caractéristiques Ouvrage et affluent							
Entité tronçon Aisne			Contexte lit majeur Aisne		Catégorie piscicole Affluent

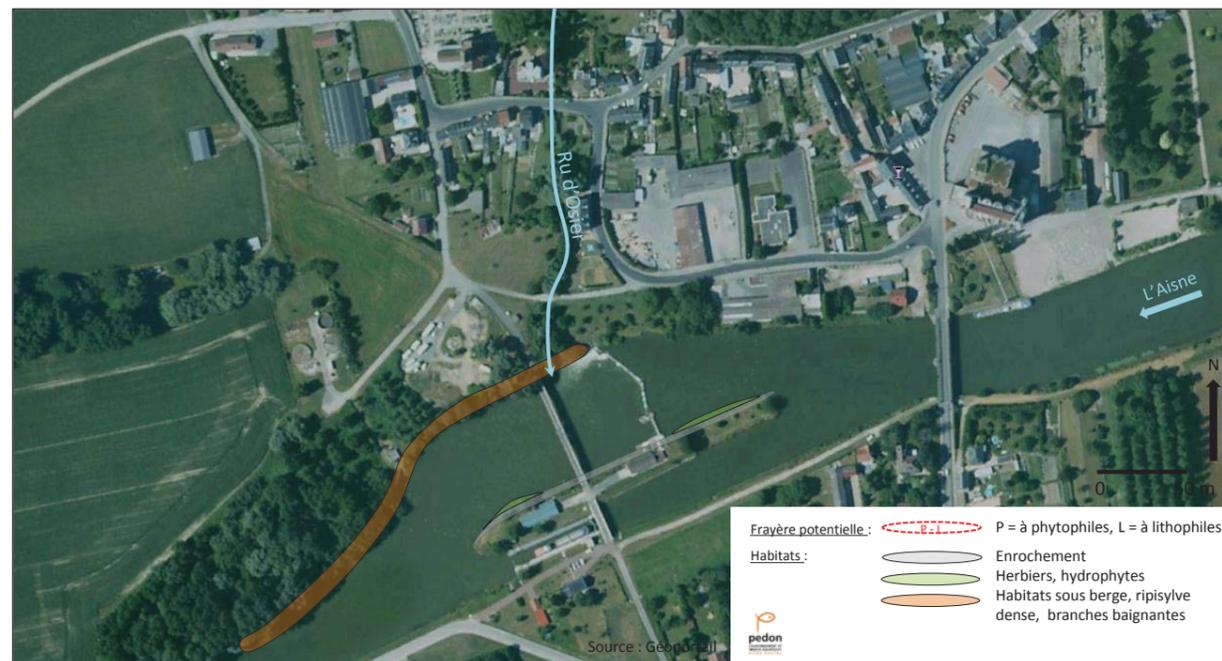
Cartographie 3 : Localisation des frayères potentielles à Vic-sur-Aisne

Contexte – Caractéristiques Ouvrage				
N° ouvrage	Type	Entité	Contexte lit majeur	Catégorie piscicole
A3	Barrage à aiguilles	H65.10 CP/D [1]	Urbain, industriel [8]	Deuxième [2]
Domaine piscicole	Espèce repère	Etat fonctionnel tronçon	Sensibilité « frayères »	Sensibilité faune piscicole
Cyprinicole [1] [12]	Brochet [1] [12]	Perturbé [1] [12]	Faible	Rivière classée pour les poissons migrateurs [4]
Longueur	Hauteur de chute	Module / Débit réservé (m3/s)	Zone débit d'attrait / Fosse aval	Microcentrale
80 m	nr	nr	RD (déversoir) /-	nr
Commentaires	Biblio	Sensibilité globale ressource en eau et qualité du milieu aquatique : Forte [3] Enjeu de préservation de frayère à espèces patrimoniales sur chenal en amont et aval : Faible [13] Zonation piscicole : Zone à Barbeaux [12]		
	PEMA	STEP en rive droite aval du barrage Pertuis : aiguilles en aluminium Déversoir : aiguilles en bois		
Synthèse ouvrage				
Contexte urbain et industriel. Zones de fraie potentielle non perceptibles pour l'ensemble des espèces. Granulométrie non visible sur l'ensemble de la zone.

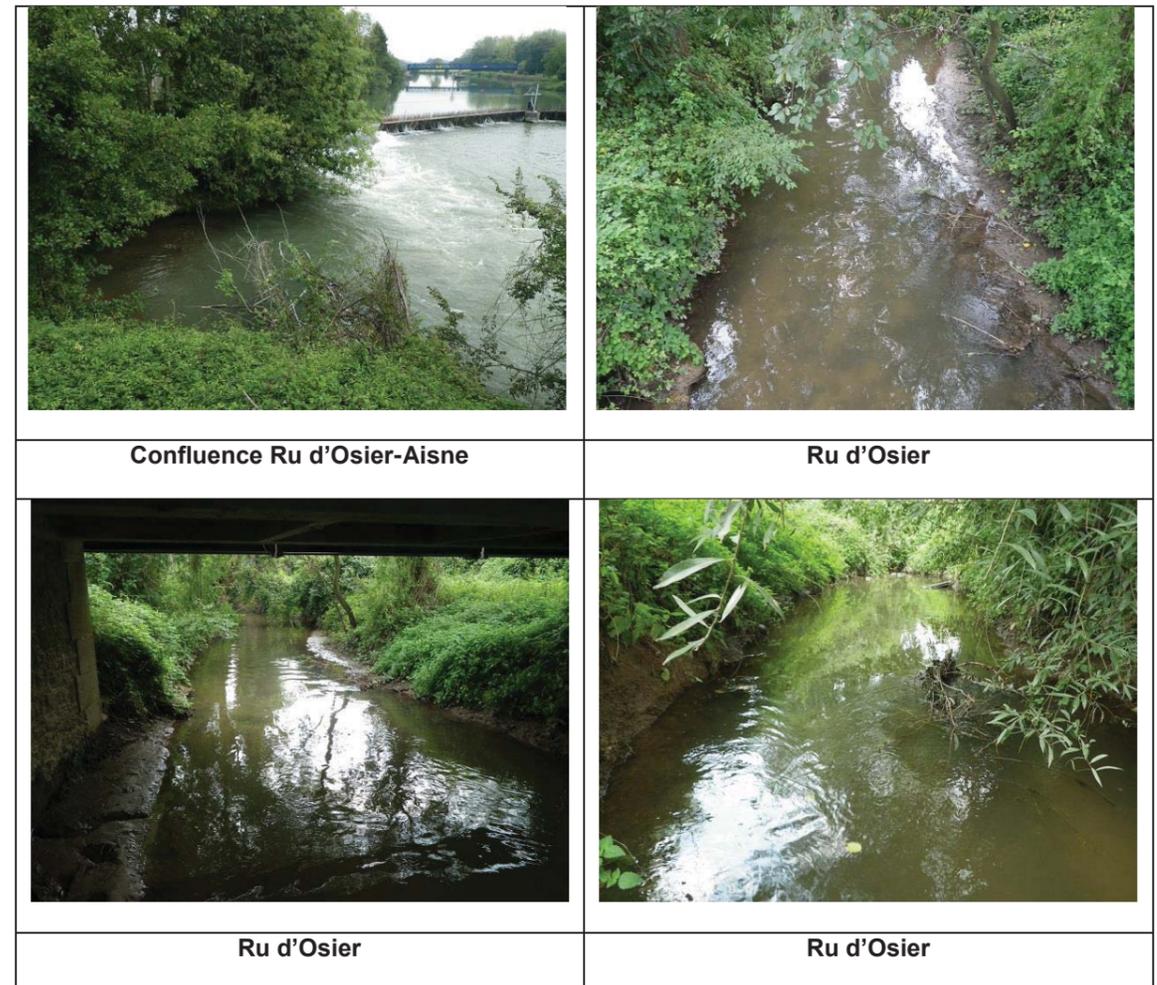
Planche photographique 5 : Ru d'Osier

Renseignements sur les prospections 2013							
Relevés				Bilan PEMA			
Date	28.08.2013			Affluent au fond limoneux, présentant peu d'habitats et un potentiel de reproduction non déterminable.			
Heure	14h30						
Température	17,5°C						
Oxygène	7,7 mg/l – 84,6%						
Conductivité	825 µS/cm						
pH	9,3						
Caractéristiques morphodynamiques de la station							
Type d'écoulement	Imp. Relative %	Lpb.	Granulométrie		Type de colmatage	Végétation aquatique	
			Dominante	Accessoire		Dominante	Recouvrement
Courant	20%	2 m	Limons	/	/	Branches baignantes	3%
Plat	70%						
Profond	10%						
Commentaires	Biblio						
	PEMA	Prospections effectuées depuis la confluence jusqu'à 100 m en amont. Ph élevé. Hauteur d'eau : comprise entre 20 et 50 cm. Peu d'habitats, uniquement branches baignantes ou petits embâcles.					
Peuplement piscicole							
Espèce	Présence	Habitat	Frayère		Avis PEMA sur impacts et mesures selon prospections

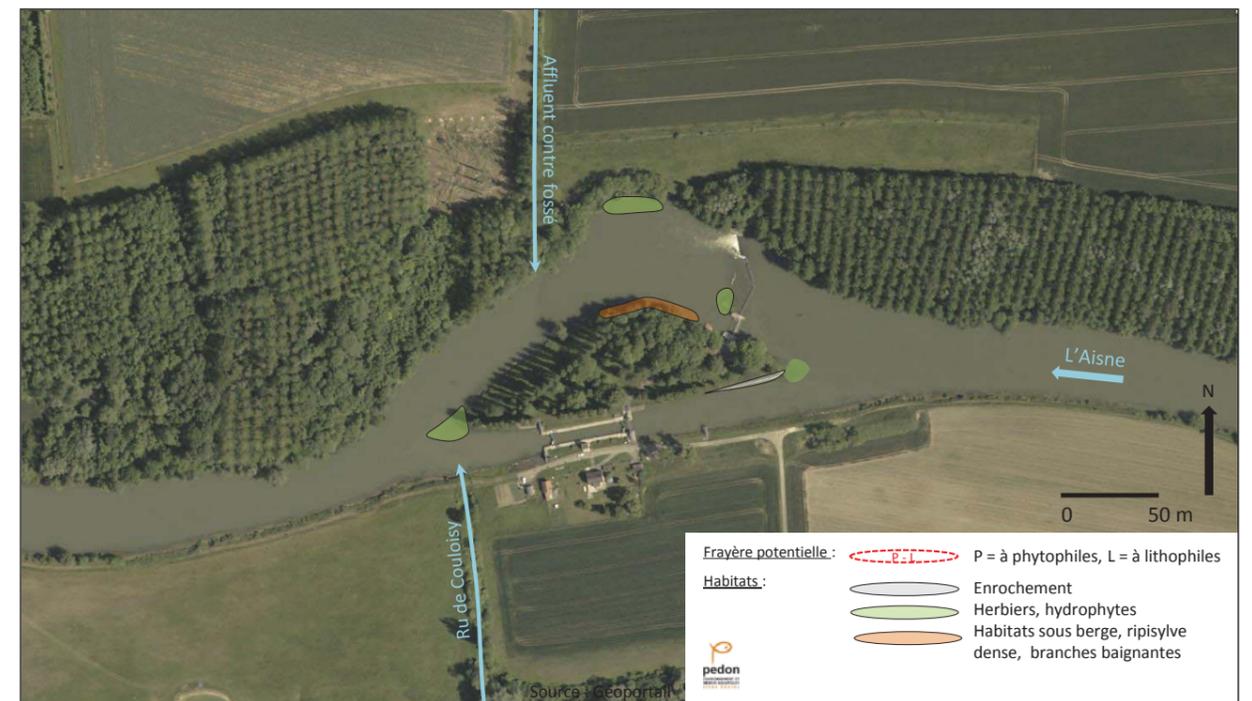
Cartographie 4 : Localisation des habitats à Couloisy

Synthèse ouvrage				
Contexte agricole. Zones de fraie potentielle non perceptibles pour l'ensemble des espèces. Granulométrie non visible sur l'ensemble de la zone.

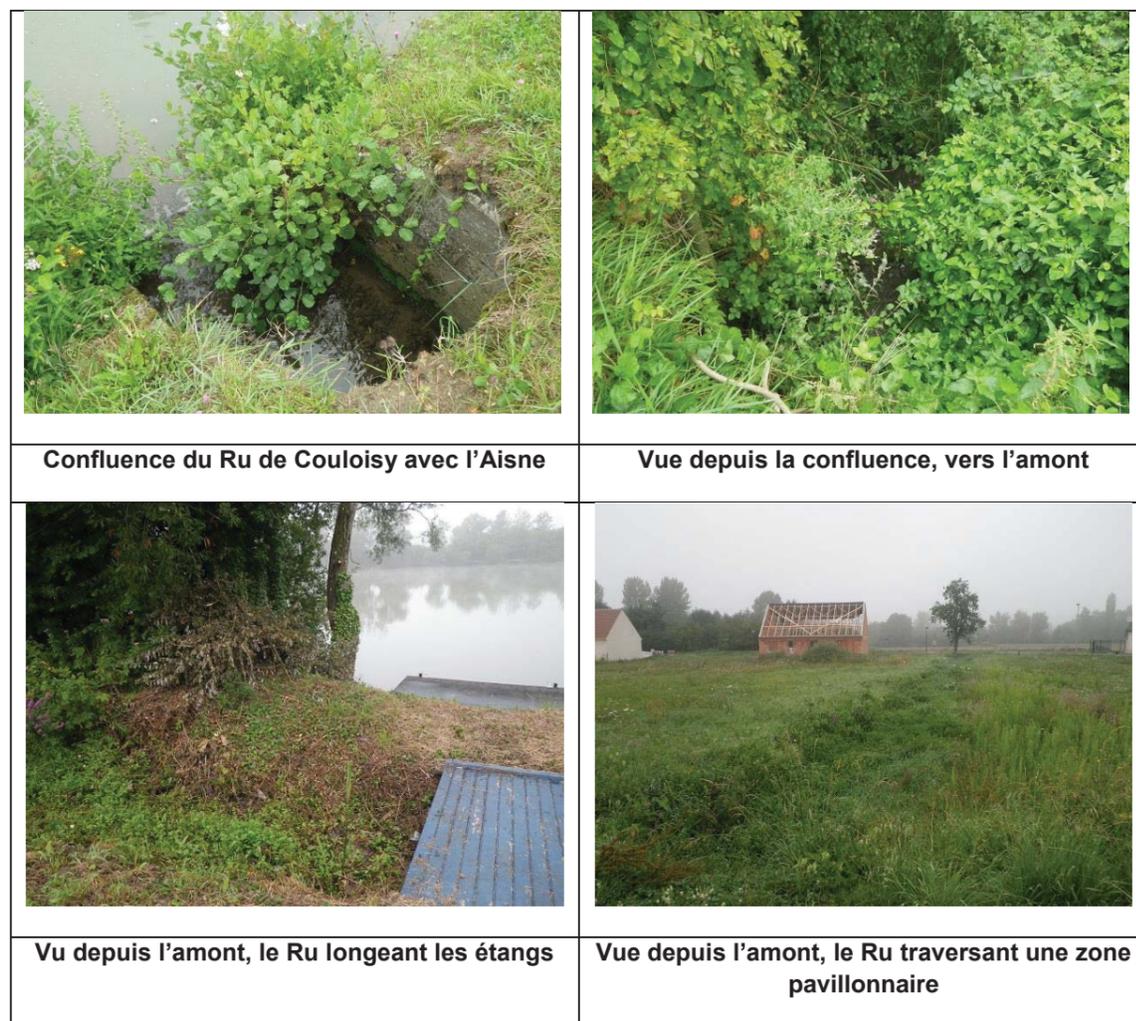
Planche photographique 7 : Ru de Couloisy

Renseignements sur les prospections 2013							
				Relevés		Bilan PEMA	
Date				29.08.2013		Affluent au fond limoneux, très étroit (largeur <1m) s'apparente à un fossé, bien colonisé par les hélophytes.	
Heure				9h			
Température				15,8°C			
Oxygène				7,5 mg/l – 89,8%			
Conductivité				626 µS/cm			
pH				8,3			
Caractéristiques morphodynamiques de la station							
Type d'écoulement	Imp. Relative %	Lpb.	Granulométrie		Type de colmatage	Végétation aquatique	
			Dominante	Accessoire		Dominante	Recouvrement
Courant	100%	0,8 m	Limons	Pierres	/	Hélophytes, branches baignantes, racines	80%
Plat	0%						
Profond	0%						
Commentaires	Biblio						
	PEMA	Traverse une buse de 5 ml avant la confluence avec l'Aisne. Chute de 10 cm à la confluence. La continuité est peut-être assurée en hautes eaux. Hauteur d'eau comprise entre 5 et 20 cm. Sur sa partie amont, longe les étangs puis traverse une zone pavillonnaire. Le niveau du Ru est plus haut que le niveau d'eau des étangs. Colonisé presque totalement par des hélophytes.

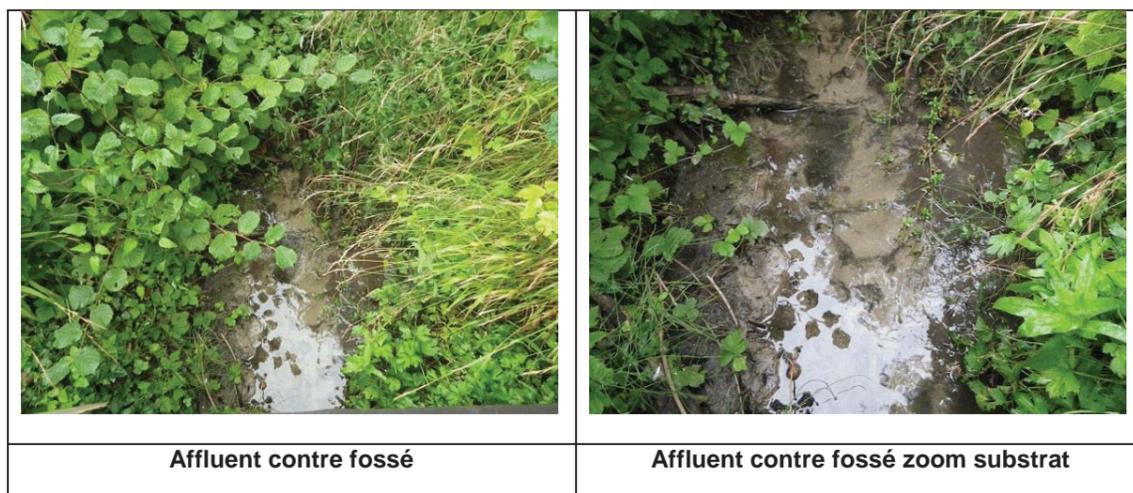
Planche photographique 8 : Affluent contre fossé

Renseignements sur les prospections 2013							
Relevés				Bilan PEMA			
Date	29.08.2013			Affluent au fond sableux, très étroit (largeur <1m) s'apparente à un fossé, bien colonisé par les hélrophytes. Aucune espèce capturée lors de la pêche.			
Heure	10h30						
Température	15,5°C						
Oxygène	7,4 mg/l – 80,8%						
Conductivité	764 µS/cm						
pH	8,5						
Caractéristiques morphodynamiques de la station							
Type d'écoulement	Imp. Relative %	Lpb.	Granulométrie		Type de colmatage	Végétation aquatique	
Courant	50%	0,5 m	Dominante	Accessoire	/	Dominante	Recouvrement
Plat	50%		Sable	Limon		Branches baignantes, racines	70%
Profond	0%						
Commentaires	Biblio						
	PEMA	Hauteur d'eau comprise entre 2 et 10 cm. Substrat fin, sableux. Connexion avec l'Aisne non visible, friche arbustive très dense en berge.					
Peuplement piscicole							
Espèce	Présence	Habitat	Frayère		Avis PEMA sur impacts et mesures selon prospections

Affluent contre fossé

Affluent contre fossé zoom substrat

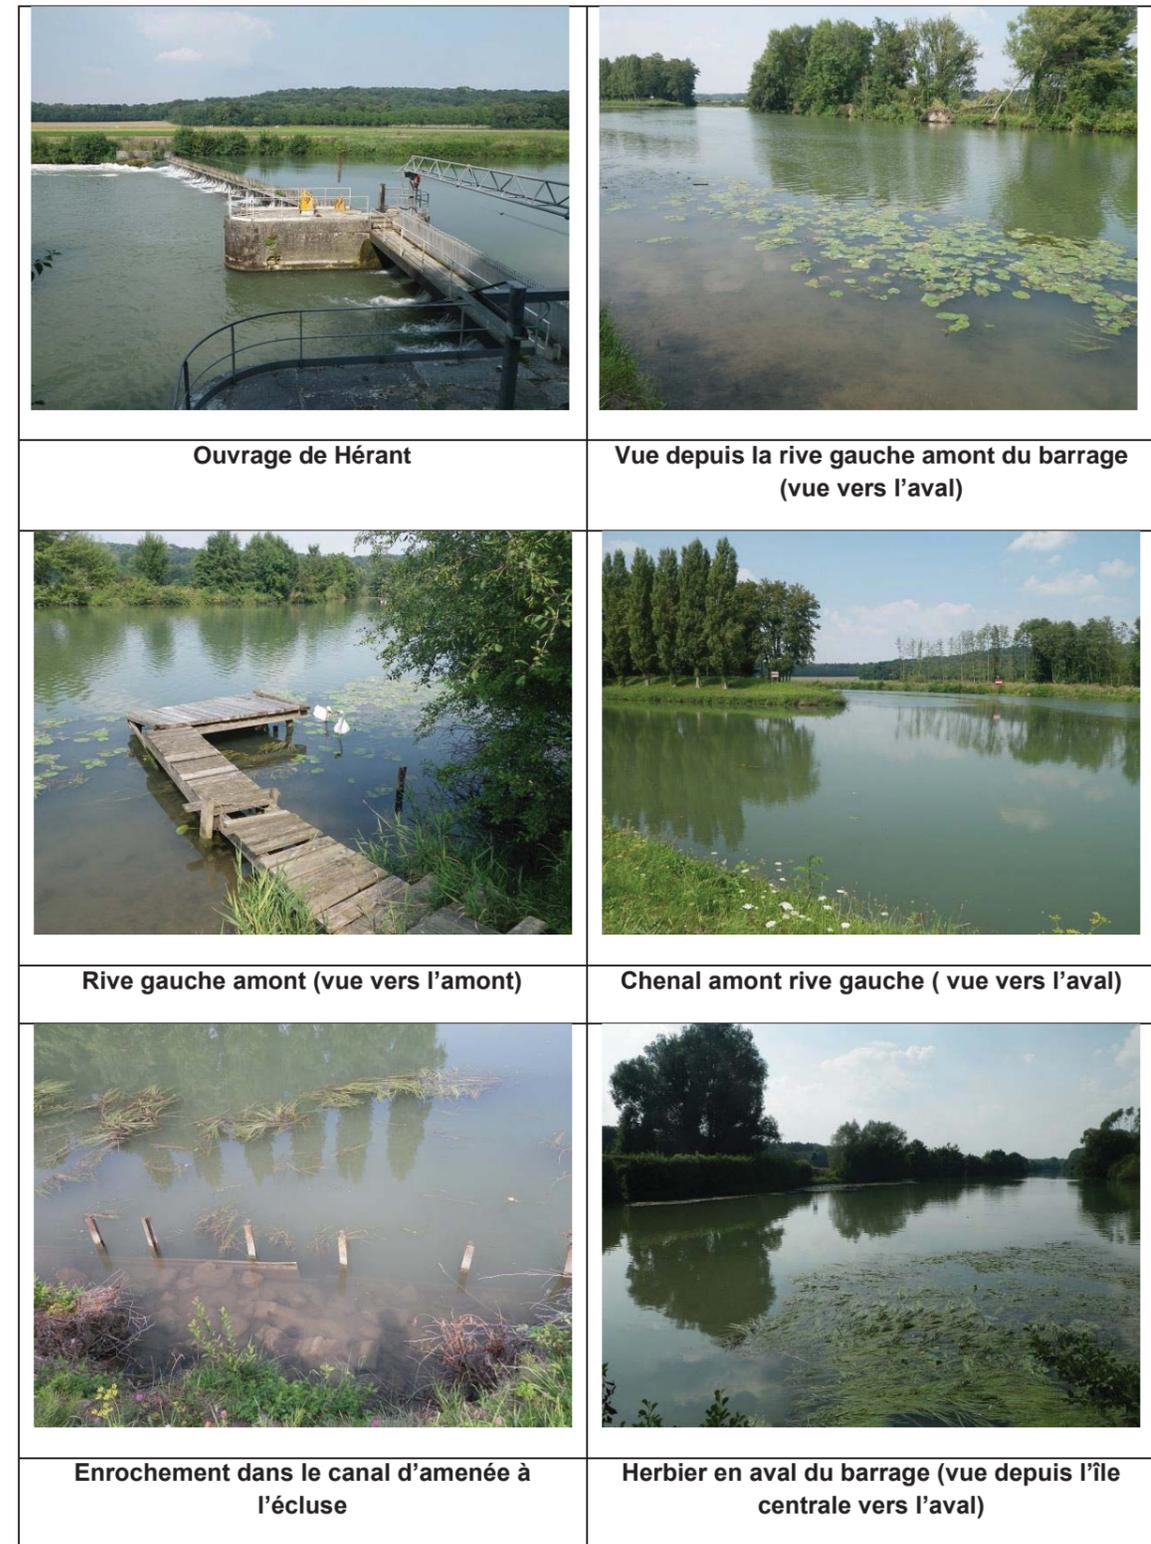
Planche photographique 9 : Héran

Ouvrage de Héran

Vue depuis la rive gauche amont du barrage (vue vers l'aval)

Rive gauche amont (vue vers l'amont)

Chenal amont rive gauche (vue vers l'aval)

Enrochement dans le canal d'aménée à l'écluse

Herbier en aval du barrage (vue depuis l'île centrale vers l'aval)

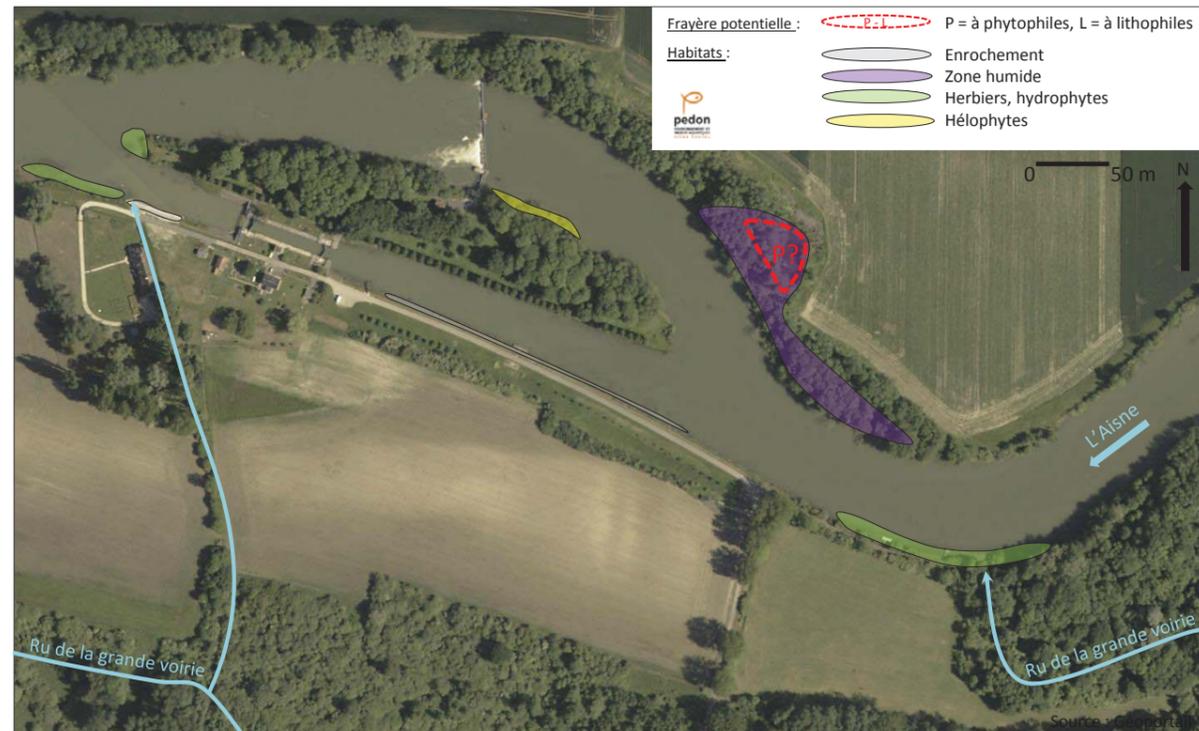
Cartographie 5 : Localisation des frayères potentielles à Héran

Contexte – Caractéristiques Ouvrage				
N° ouvrage	Type	Entité	Contexte lit majeur	Catégorie piscicole
A5	Barrage à aiguilles	nr [1]	Agricole, milieux humides boisés [8]	Deuxième [2]
Domaine piscicole	Espèce repère	Etat fonctionnel tronçon	Sensibilité « frayères »	Sensibilité faune piscicole
Cyprinicole [1] [12]	Brochet [1] [12]	Dégradé [12]	Forte	Rivière classée pour les poissons migrateurs [4]
Longueur	Hauteur de chute	Module / Débit réservé (m3/s)	Zone débit d'attrait / Fosse aval	Microcentrale
75 m	1,5 m	nr	RD (déversoir) /nv	non
Commentaires	Biblio	Sensibilité globale ressource en eau et qualité du milieu aquatique : Majeure [3] Enjeu de préservation de frayère à espèces patrimoniales sur le chenal en amont et aval: Faible [13] Zonation piscicole : Zone à Barbeaux [12]		
	PEMA	Pertuis : aiguilles en aluminium Déversoir : aiguilles en bois		
Synthèse ouvrage				
Nombreux habitats lentiques en amont et en aval de l'ouvrage. Une zone humide potentiellement favorable à la reproduction des phytophiles en rive droite amont.

Peuplement piscicole							
Espèce	Présence	Habitat	Frayère		Avis PEMA sur impacts et mesures selon prospections		
			Présence	Renvoi			
ANG	[10] _{1,2}				L'amont présente une zone humide potentiellement favorable aux phytophiles. Les mesures de protection devront éviter l'exondement de cette zone. La sensibilité de ces zones est dépendante du calendrier de reproduction.		
ASP							
BAF							
BOU							
BRO**	[10] _{1,2}						
CHA*	[10] _{1,2}		?				
IDE	[10] ₂		?				
LPP*							
LOE**							
LOR							
LOT							
OBR*							
TRF*							
VAN*							
Autre	ABL[10] ₂ BRE[10] _{1,2} CHE[10] _{1,2} GAR[10] _{1,2} GOU[10] _{1,2} GRE[10] _{1,2} LOF[10] ₁ OCL[10] ₂ PER[10] _{1,2} ROT[10] _{1,2} SIL[10] _{1,2} TAN[10] ₁						
Commentaires	Biblio	[10] ₁ : Données AMONT issues de la pêche 2009 Asconit [10] ₂ : Données AVAL issues de la pêche 2009 Asconit					
	PEMA	Pas d'espèces rhéophiles capturées.

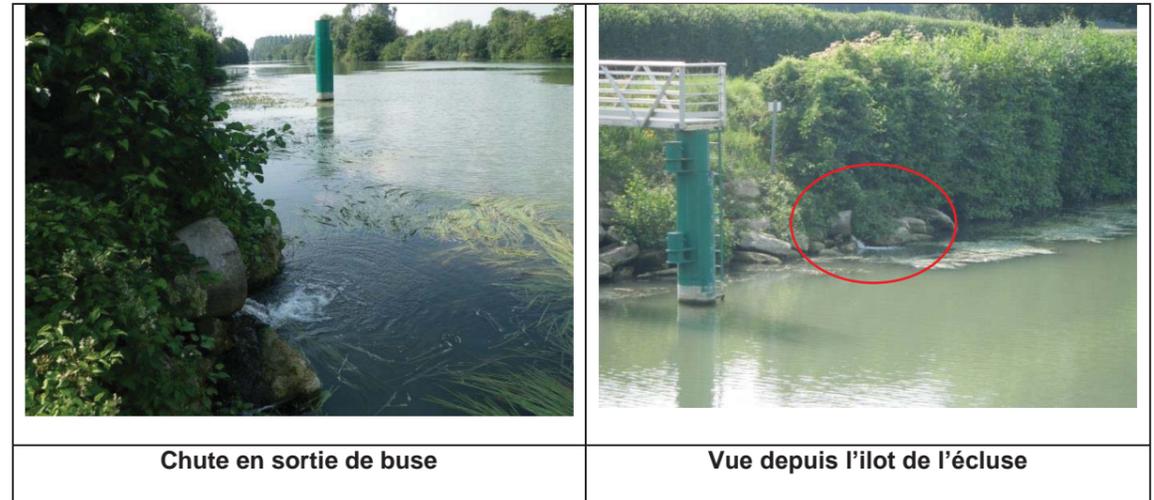
Planche photographique 10 : Ru de la grande Voirie (exutoire rive gauche aval)

Renseignements sur les prospections 2013							
		Relevés		Bilan PEMA			
Date	28.08.2013		Affluent au fond sableux, présentant des micro-habitats favorables aux petites espèces lithophiles et à leur reproduction. Connexion à confirmer en période de hautes eaux.				
Heure	15h30						
Température	19,8°C						
Oxygène	7,94 mg/l – 86 %						
Conductivité	549 µS/cm						
pH	8,75						
Caractéristiques morphodynamiques de la station							
Type d'écoulement	Imp. Relative %	Lpb.	Granulométrie		Type de colmatage	Végétation aquatique	
			Dominante	Accessoire		Dominante	Recouvrement
Courant	50%	0,5 m	Sable	Pierre	/	Hélophytes	10%
Plat	50%						
Profond	0%						
Commentaires	Biblio						
	PEMA	Ruisseau rectiligne sur l'aval, longeant un mur. Passage sous buse puis importante chute (30 cm) au niveau de la confluence avec l'Aisne, connexion en hiver ? A confirmer, une prospection en période de hautes eaux serait nécessaire.

Chute en sortie de buse

Vue depuis l'îlot de l'écluse

Peuplement piscicole							
Espèce	Présence	Habitat	Frayère		Avis PEMA sur impacts et mesures selon prospections		
			Présence	Renvoi			
ANG					La connexion serait à restaurer.		
ASP							
BAF							
BOU							
BRO**							
CHA*	[10]						
IDE							
LPP*							
LOE**							
LOR							
LOT							
OBR*							
TRF*							
VAN*							
Autre	BRE EPI PER [10]						
Commentaires	Biblio	[10] : Données issues de la pêche 2009 Asconit.					
	PEMA	Habitats favorables au chabot, milieu courant, hélophytes et pierres plus en amont. Zone potentiellement favorable à la fraie du chabot.					
Contexte – Caractéristiques Ouvrage et affluent							
Entité tronçon Aisne		Contexte lit majeur Aisne			Catégorie piscicole Affluent		
nr [1]		Agricole, milieux humides boisés [8]			Deuxième [12]		
Commentaires	Biblio	Enjeu de préservation de frayère à espèces patrimoniales sur l'affluent : Faible [13]					
	PEMA

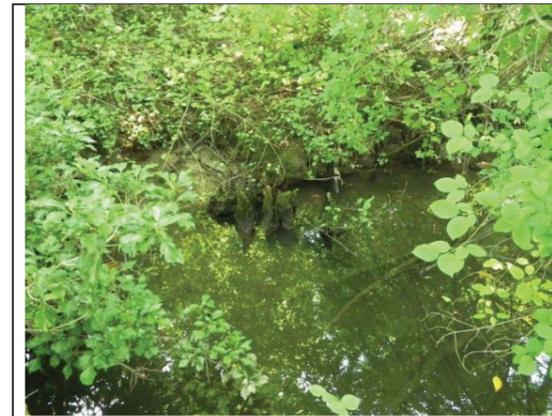
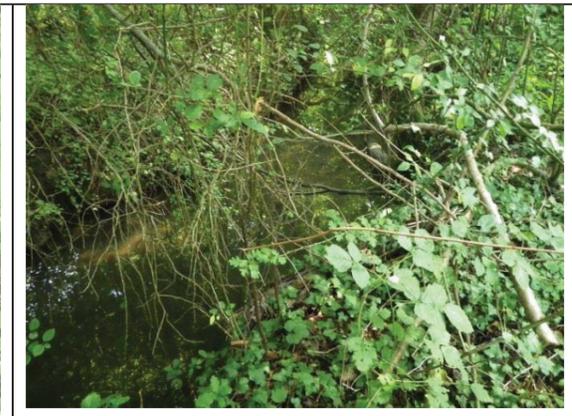
Planche photographique 11 : Ru de la grande Voirie (exutoire rive gauche amont)

Renseignements sur les prospections 2013							
			Relevés		Bilan PEMA		
Date			28.08.2013		Affluent au fond argilo-limoneux, présentant des micro-habitats favorables aux petites espèces phytophiles et à leur reproduction.		
Heure			15h00				
Température			19,8°C				
Oxygène			6,44 mg/l – 76%				
Conductivité			530 µS/cm				
pH			8,78				
Caractéristiques morphodynamiques de la station							
Type d'écoulement	Imp. Relative %	Lpb.	Granulométrie		Type de colmatage	Végétation aquatique	
			Dominante	Accessoire		Dominante	Recouvrement
Courant	0%	1 m	Limon	/	/	Habitats sous berge, branches baignantes	20%
Plat	100%						
Profond	0%						
Commentaires	Biblio						
	PEMA	Habitat lentique, fond argilo-limoneux, embâcles, branches baignantes, caches sous berge. Bonne connexion avec l'Aisne, via une buse.					
Peuplement piscicole							
Espèce	Présence	Habitat	Frayère		Avis PEMA sur impacts et mesures selon prospections

Ru de la grande voirie avant sa confluence avec l'Aisne (vue vers l'amont)

Ru de la grande voirie (vue vers l'amont)

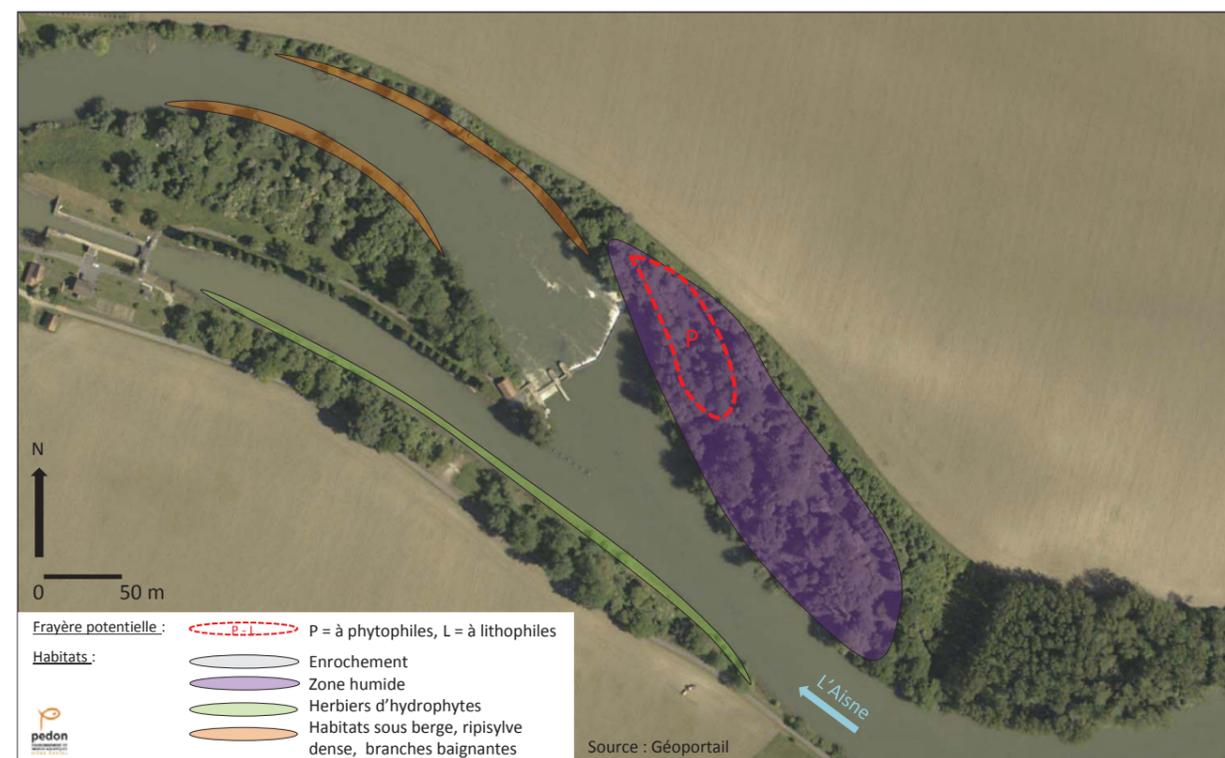
Cartographie 6 : Localisation des frayères potentielles à Carandeau

Contexte – Caractéristiques Ouvrage				
N° ouvrage	Type	Entité	Contexte lit majeur	Catégorie piscicole
A6	Barrage à aiguilles/ clapet	nr [1]	Agricole, forestier [8]	Deuxième [2]
Domaine piscicole	Espèce repère	Etat fonctionnel tronçon	Sensibilité « frayères »	Sensibilité faune piscicole
Cyprinicole [1] [12]	Brochet [1] [12]	Dégradé [12]	Majeure	Rivière classée pour les poissons migrateurs [4]
Longueur	Hauteur de chute	Module / Débit réservé (m3/s)	Zone débit d'attrait / Fosse aval	Microcentrale
90 m	1,5 m	nr	RG (déversoir) /nv	nr
Commentaires	Biblio	Sensibilité globale ressource en eau et qualité du milieu aquatique : Majeure [3] Enjeu de préservation de frayère à espèces patrimoniales sur le chenal en amont et aval : Faible [13]		
	PEMA	Pertuis : aiguilles et clapet Déversoir : aiguilles en bois		
Synthèse ouvrage				
Nombreux habitats lentiques. Une zone humide potentiellement favorable à la reproduction des phytophiles est identifiée en rive droite amont.

Peuplement piscicole							
Espèce	Présence	Habitat	Frayère		Avis PEMA sur impacts et mesures selon prospections		
			Présence	Renvoi			
ANG	[n] [o]				L'amont présente une zone humide potentiellement favorable aux espèces phytophiles. Les mesures de protection devront éviter l'exondement de cette zone. La sensibilité de cette zone est dépendante du calendrier de reproduction.		
ASP							
BAF	[n] [o]			?			
BOU	[n] [o]			?			
BRO**	[n] [o]			?			
CHA*	[n] [o]			?			
IDE							
LPP*							
LOE**							
LOR							
LOT							
OBR*							
TRF*							
VAN*	[n] [o]			?			
Autre		ABL[n][o] BRE[n] CHE[n][o] EPI[n] EPT[n] GAR[n][o] GOU[n][o] GRE[n][o] HOT[n][o] LOF[n] OCL[n][o] PER[n][o] PES[n] ROT[n][o] SAN[n] SIL[n][o] TAN[n][o]					
Commentaires	Biblio	[n] : Données AMONT issues des pêches ONEMA 2003-2007 (CHOISY AU BAC, 03600117) situées à 2 km du barrage [o] : Données AMONT issues des pêches ONEMA 2003-2007 (CHOISY AU BAC, 03600117) situées à 2 km du barrage

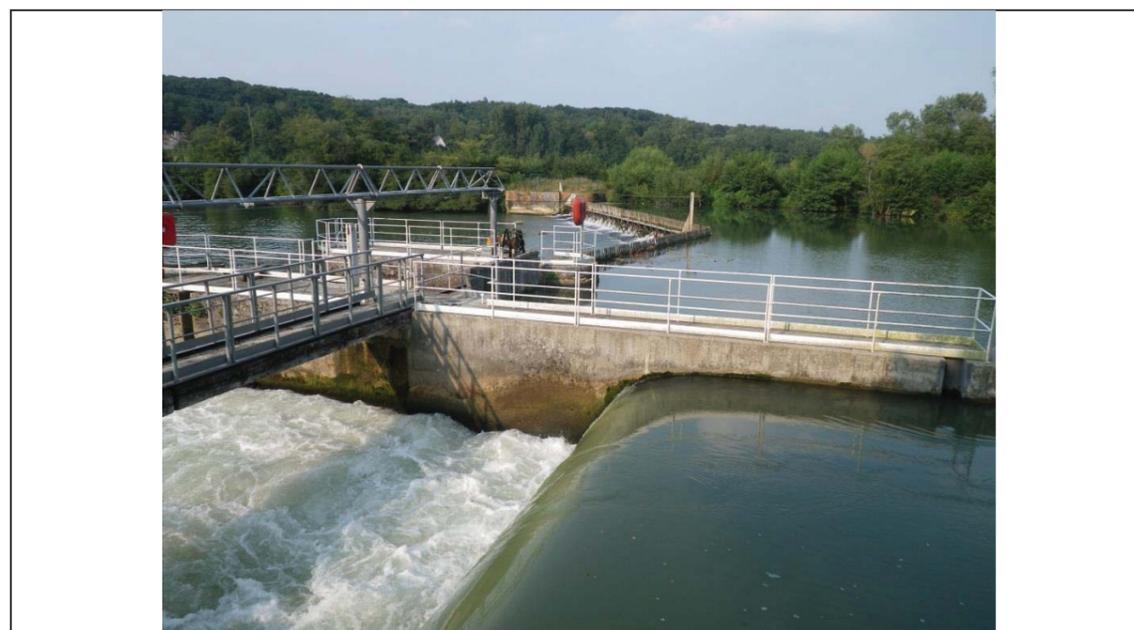
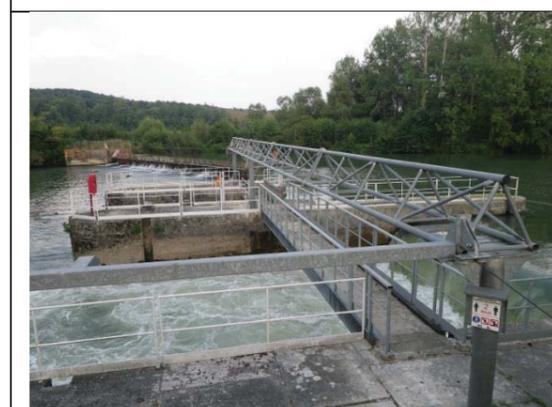
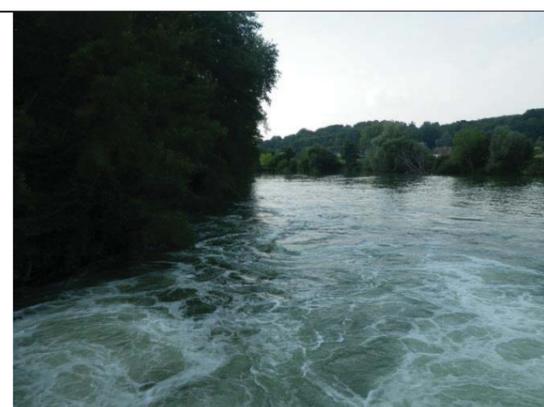
Planche photographique 12 : Carandeu

Ouvrage de Carandeu

Vue depuis rive gauche

Rive gauche aval

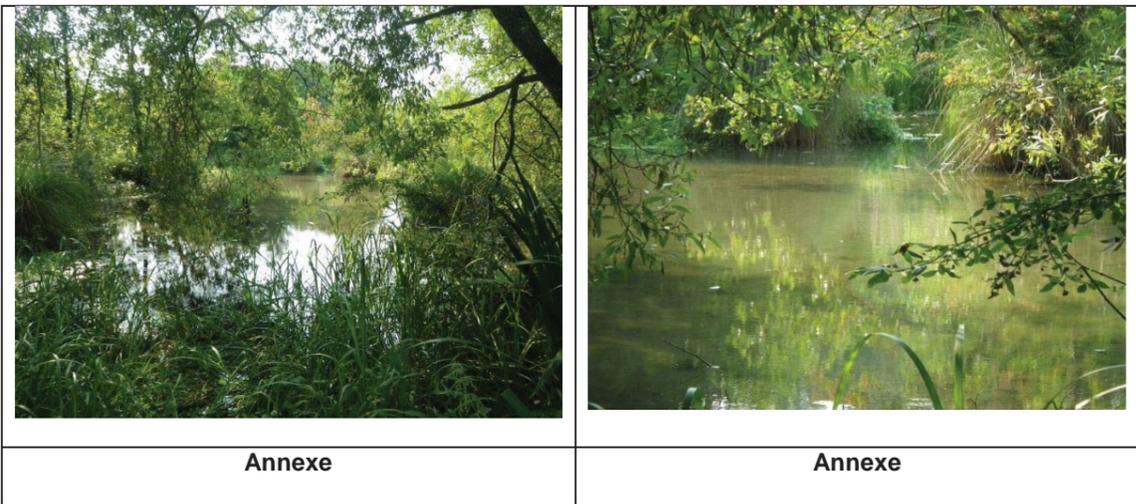
Planche photographique 13 : Annexe rive droite amont

Renseignements sur les prospections 2013							
		Relevés			Bilan PEMA		
Date	28.08.2013			Annexe en eau et connectée, vaste zone humide. Très favorable pour l'accueil des juvéniles, et la reproduction des phytophiles.			
Heure	17h00						
Température	21,9°C						
Oxygène	11,46 mg/l – 115%						
Conductivité	560 µS/cm						
pH	9,15						
Caractéristiques morphodynamiques de la station							
Type d'écoulement	Imp. Relative %	Lpb.	Granulométrie		Type de colmatage	Végétation aquatique	
			Dominante	Accessoire		Dominante	Recouvrement
Courant	0%	5 à 10 m	Vase	/	/	Hydrophytes, hélrophytes, branches baignantes	30%
Plat	100%						
Profond	0%						
Commentaires	Biblio	Cette annexe est proposée comme mesure compensatoire (conservation ou amélioration) par la FDPPMA60 [12]					
	PEMA	pH très élevé, sans doute lié à l'activité de photosynthèse en août, ou à la nature des sols. Peu de hauteur d'eau (30 cm) en août, peu de végétation aquatique. Zone à prospecter en période de hautes eaux.

Peuplement piscicole							
Espèce	Présence	Habitat	Frayère		Avis PEMA sur impacts et mesures selon prospections		
			Présence	Renvoi			
ANG	[10]				Les mesures de protection devront éviter l'exondement de cette zone identifiée comme favorable à la fraie des phytophiles. La sensibilité de cette zone est dépendante du calendrier de reproduction.		
ASP							
BAF							
BOU							
BRO**	[10]						
CHA*							
IDE							
LPP*							
LOE**							
LOR							
LOT							
OBR*							
TRF*							
VAN*							
Autre	ABL GAR OCL [10]						
Commentaires	Biblio	[10] : Données issues de la pêche 2009 Asconit. Les deux brochets capturés mesuraient 17 cm. Repeuplement en alevins de brochet de moins de 12 cm (source AAPPMA).[10] Très nombreux alevins (correspondant manifestement à des alettes). [10]					
	PEMA	Annexe potentiellement favorable aux phytophiles.					
Contexte – Caractéristiques Ouvrage et annexe							
Entité tronçon Aisne			Contexte lit majeur Aisne		Catégorie piscicole Annexe
