Aménagement de l'aire de repos du Moulin de Laffaux La fouille archéologique du blockhaus allemand de la Première Guerre mondiale

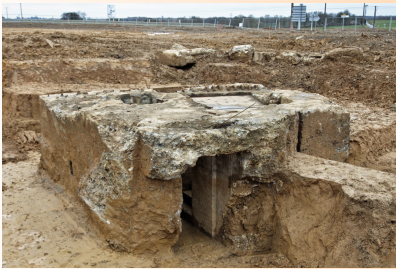
Figure 2 : Vue générale du blockhaus
(© Irwin Leullier / Inrap)

Le blockhaus, d'une dimension en plan de six mètres sur six, est construit en béton armé. La partie enterrée est aménagée par creusement du sédiment sur deux mètres de profondeur. Un coffrage en planches a été utilisé afin de laisser en réserve les espaces internes avant coulage du béton. Le sous-sol est composé d'un couloir relié au réseau de tranchée et d'une pièce de 8 m². La partie supérieure du blockhaus a été démolie après la guerre. L'accès entre la partie enterrée et le rez-de-chaussée s'effectue par un escalier partant du couloir et par deux ouvertures verticales dotées de barreaux d'échelle métallique scellés dans les parois. Le sol de la partie supérieure est constitué d'une dalle en ciment. Le flanc sud du blockhaus, faisant face à l'ennemi, est renforcé par des rails de chemin de fer. Le couloir est relié au réseau de tranchées par une galerie couverte construite en blocs de béton armé maintenus entre eux par des tiges métalliques, sans mortier.

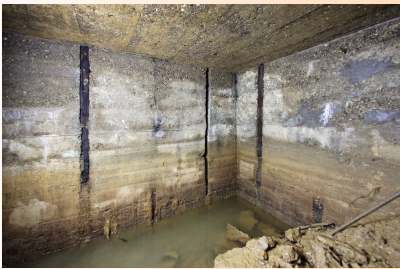
Figure 3 : Intérieur du sous-sol
(© Irwin Leullier / Inrap)

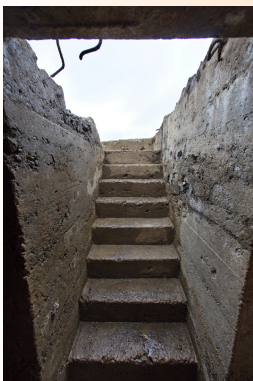
Figure 4 : Escalier reliant les deux étages
(© Irwin Leullier / Inrap)

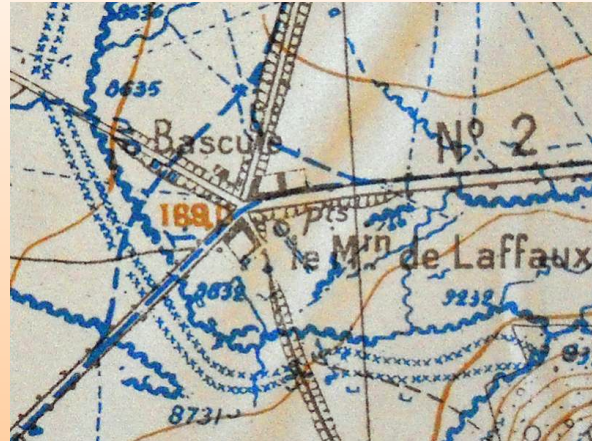
Figure 1 : Les positions allemandes en mars 1917

En mars 1917, les Allemands procèdent à un repli stratégique dans le but de raccourcir le front pour un meilleur groupement de leurs forces. Auparavant, d'importants travaux préparatoires ont été réalisés. Ils ont consisté à aménager des nouvelles tranchées protégées par des réseaux de barbelés et renforcées par des abris bétonnés espacés régulièrement. La position dominante du Moulin de Laffaux, formant un saillant sur le front, a été équipée de trois blockhaus.

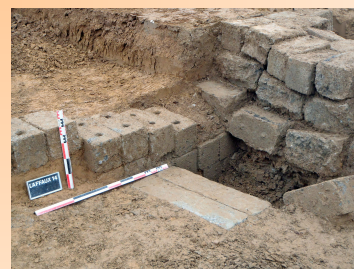
Figure 5 : Entrée de la galerie d'accès couverte
(© Irwin Leullier / Inrap)
