Demande d'examen au cas par cas préalable à la réalisation éventuelle d'une évaluation environnementale

SEN LIS Avenue Georges Clemenceau
Construction d'une opération de logements et de commerces de 38.600 m² de surface de plancher au sein de la ZAC de l'ÉcoQuartier de la Gare.

Dénomination ou raison sociale **DEMATHIEU BARD IMMOBILIER**

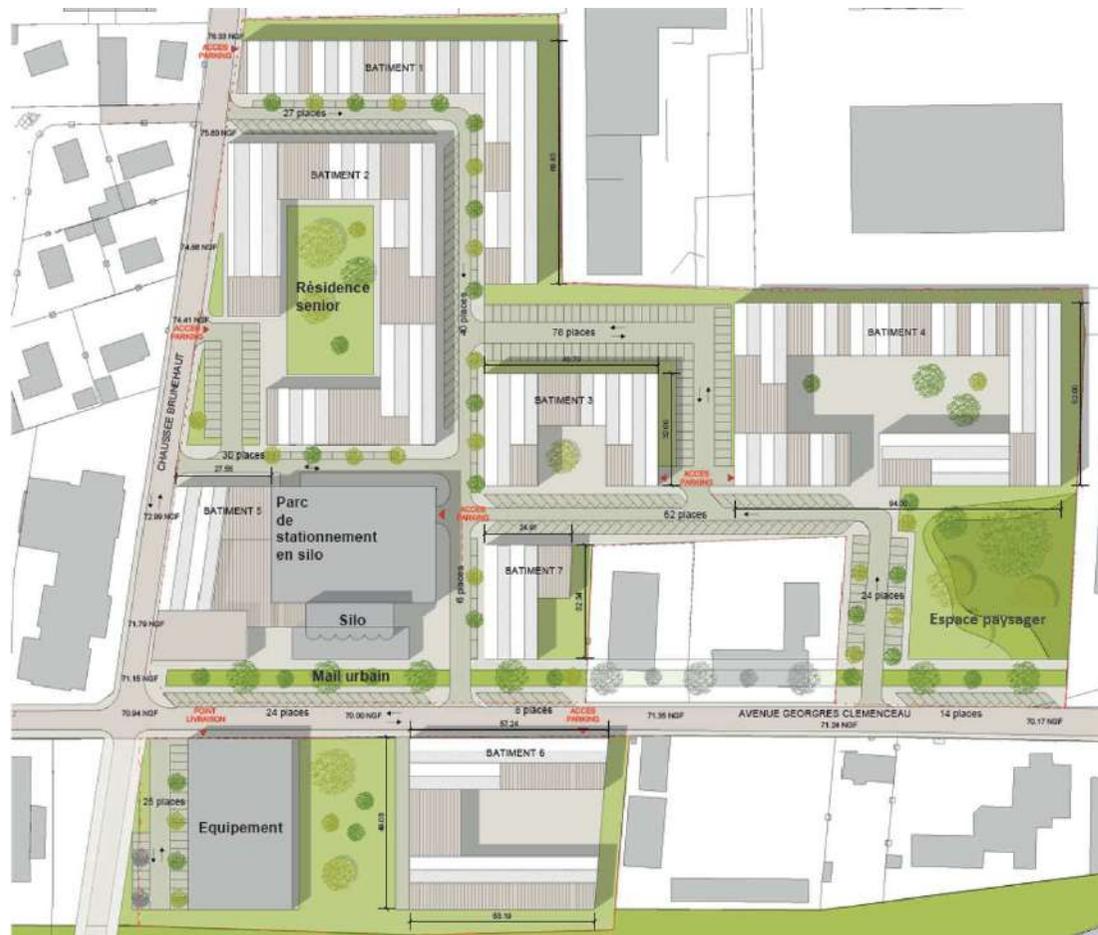
Plan masse

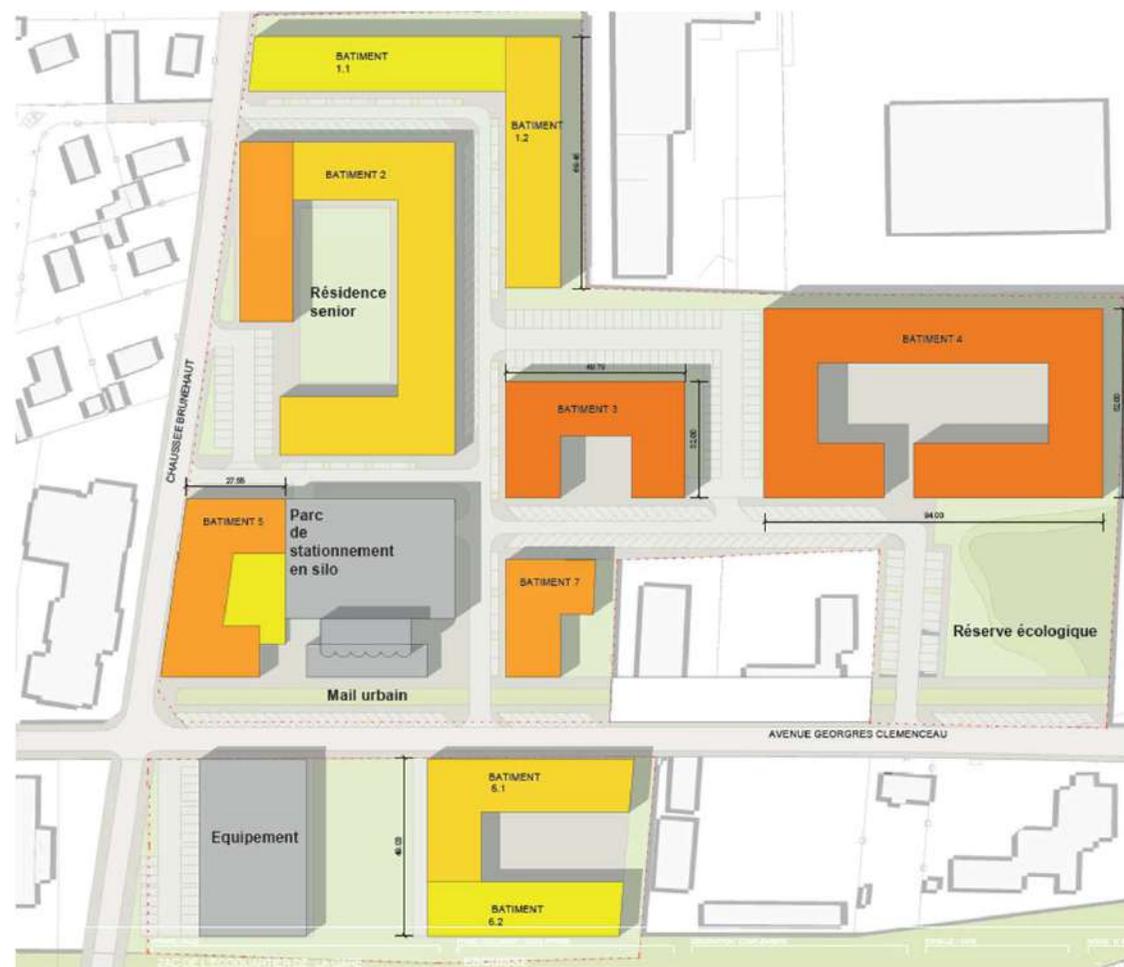
Altimétrie

- R+1
- R+2+C
- R+2+C sur rue (Hauteur RDC = 3.5 m)
- EMERGENCE

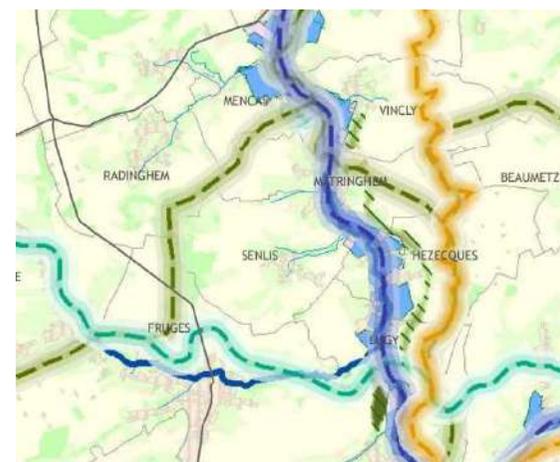
Secteurs d'inventaires et de protection du patrimoine naturel les plus proches du site d'étude – Source : INPN, volet écologique

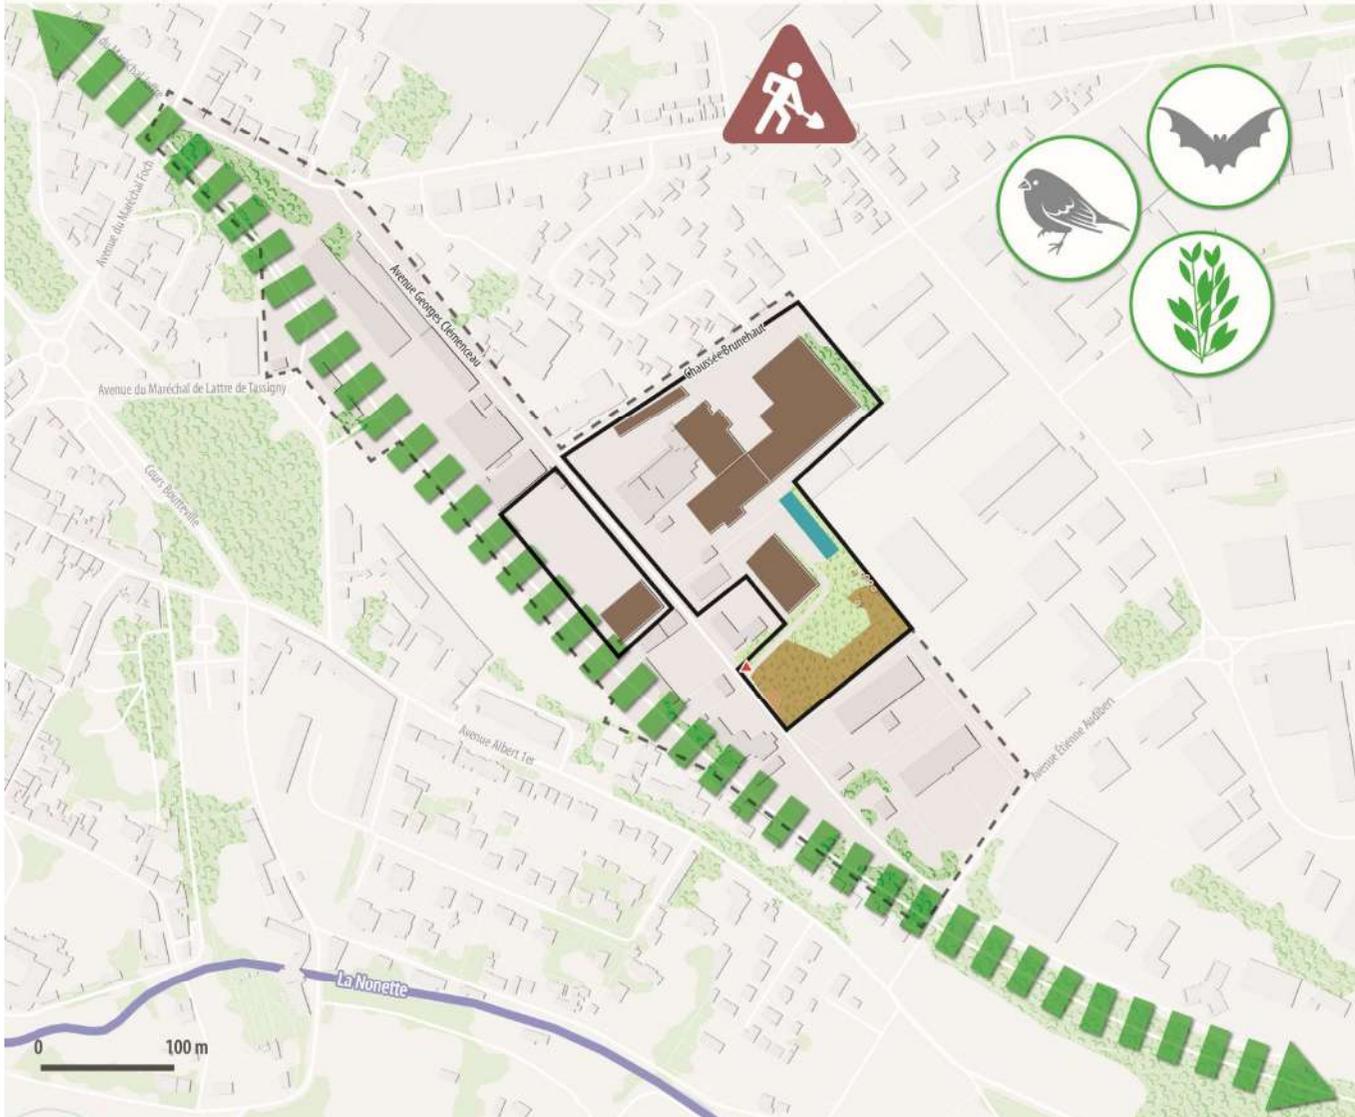
Un site artificialisé et peu favorable à la biodiversité, à reconnecter à la trame verte et bleue locale

- Périmètre opérationnel du projet
- Périmètre de la ZAC de l'Eco Quartier de la Gare
- La Nonette, un réservoir de biodiversité et un corridor écologique proche du site

- L'ancienne voie ferrée, une voie verte créant une continuité au cœur du tissu bâti et reliant le site à la forêt de la haute Pommeraye
- Une trame arborée peu développée sur le site, à renforcer et à connecter au maillage de Senlis

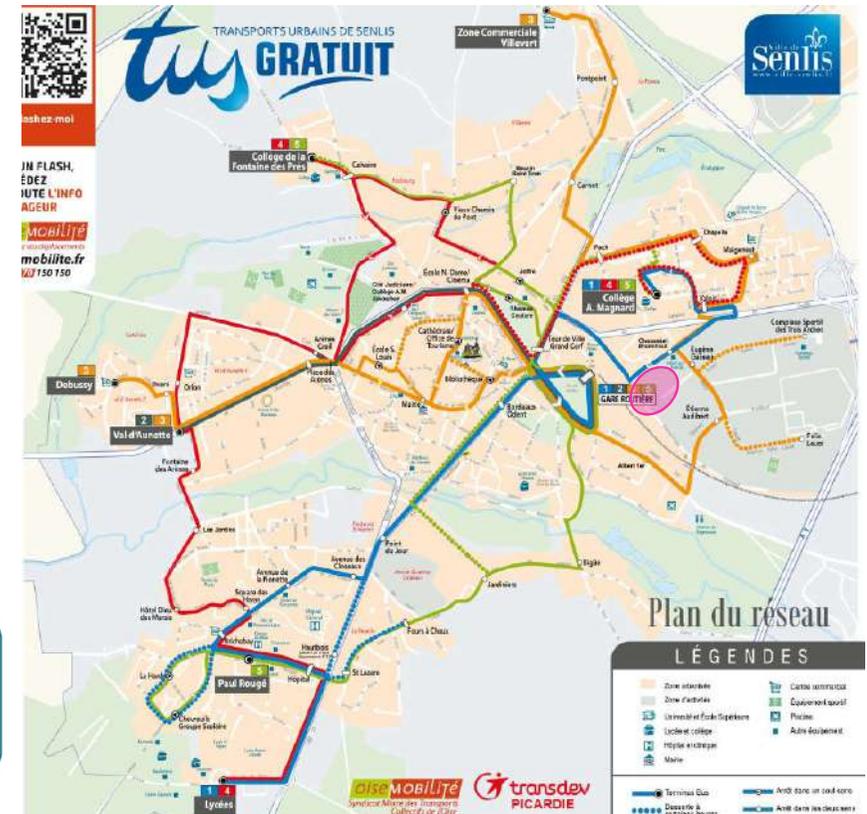
Plan du réseau des transports urbains de Senlis

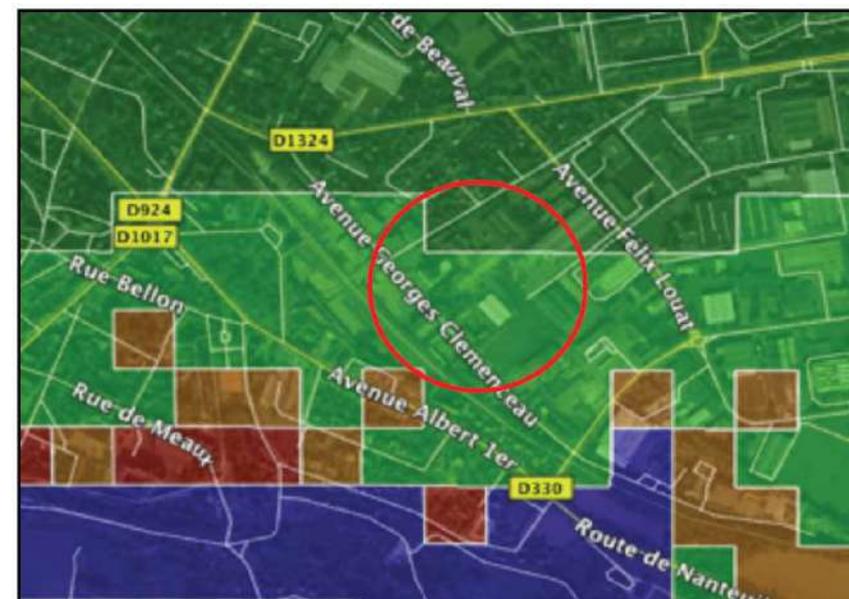
Sensibilité aux remontées de nappe – Source : BRGM

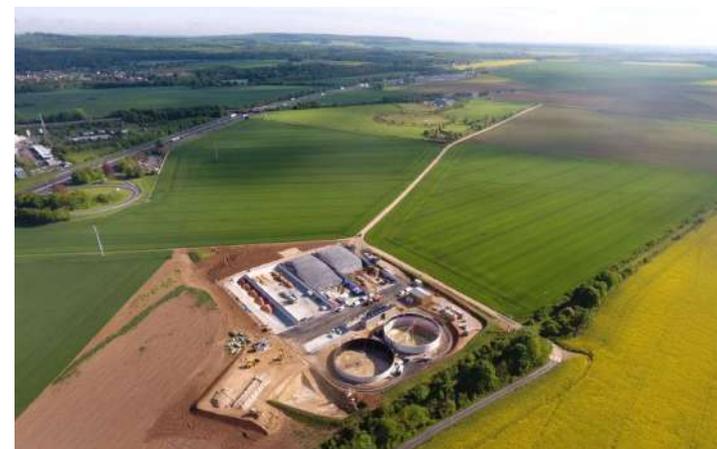
- Un méthaniseur agricole permet l'alimentation de la commune en biométhane à travers des injections de biogaz dans le réseau existant, à raison de 200 m³/h
- Utilisation du bois énergie adaptée avec les plusieurs forêts domaniales à proximité de Senlis ainsi que 4 fournisseurs en bois pour les chaufferies collectives à moins de 20km
- Différents potentiels en énergie **sur le site de projet** (Cap Terre, 2013) :
 - La **méthanisation** avec le raccordement au réseau existant et le **bois énergie** (chaudières centralisées par bâtiment ou réseau de chaleur)
 - Dans une moindre mesure, la géothermie, l'aérothermie, la récupération d'énergie sur les eaux usées et le solaire thermique

L'unité de production de biogaz de Senlis – Source : Le Parisien

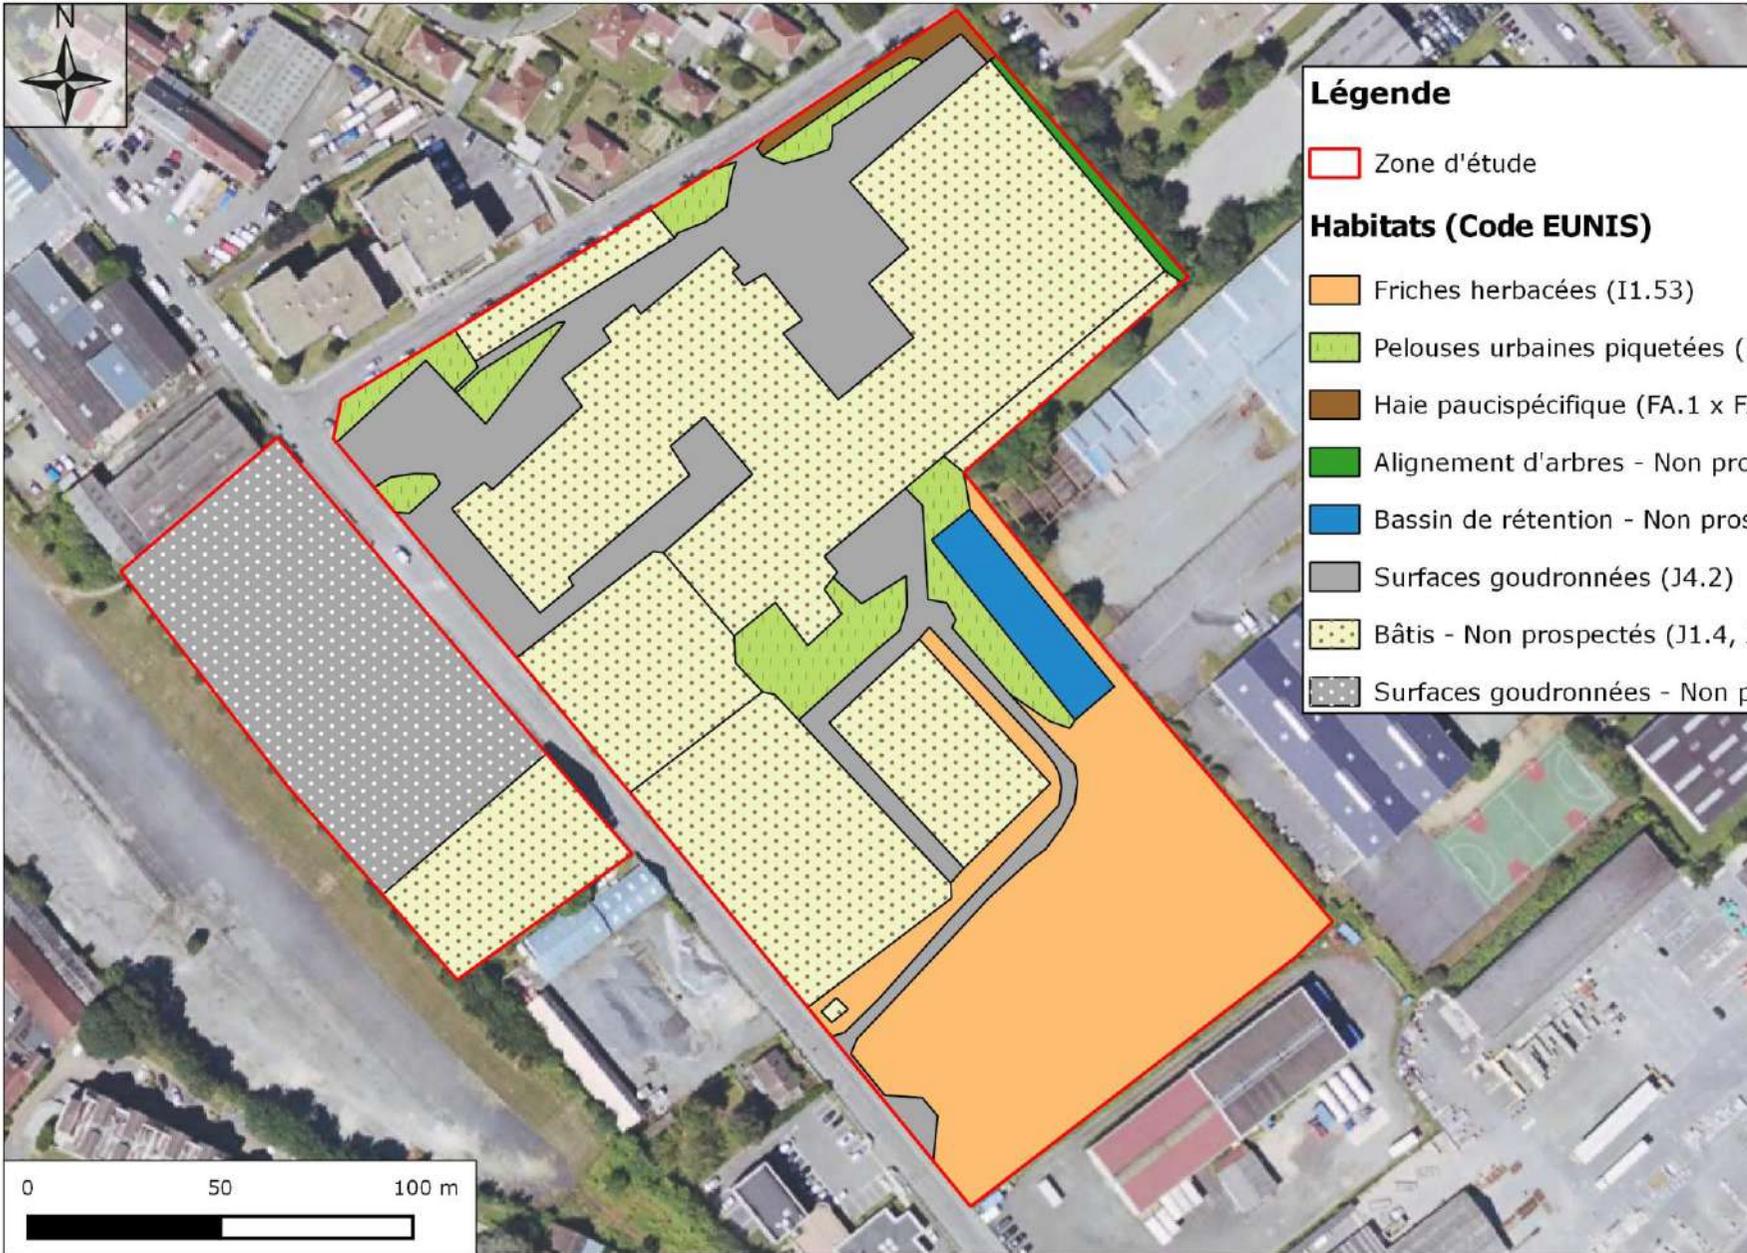
Cartographie des habitats présents sur le site d'étude

- Zone d'étude
- Habitats (Code EUNIS)**
- Friches herbacées (I1.53)
- Pelouses urbaines piquetées (E2.61 x I2.11)
- Haie paucispécifique (FA.1 x FA.2)
- Alignement d'arbres - Non prospecté (G5.1)
- Bassin de rétention - Non prospecté (J5.3)
- Surfaces goudronnées (J4.2)
- Bâti - Non prospectés (J1.4, J2.1, J1.6)
- Surfaces goudronnées - Non prospectées (J4.2)

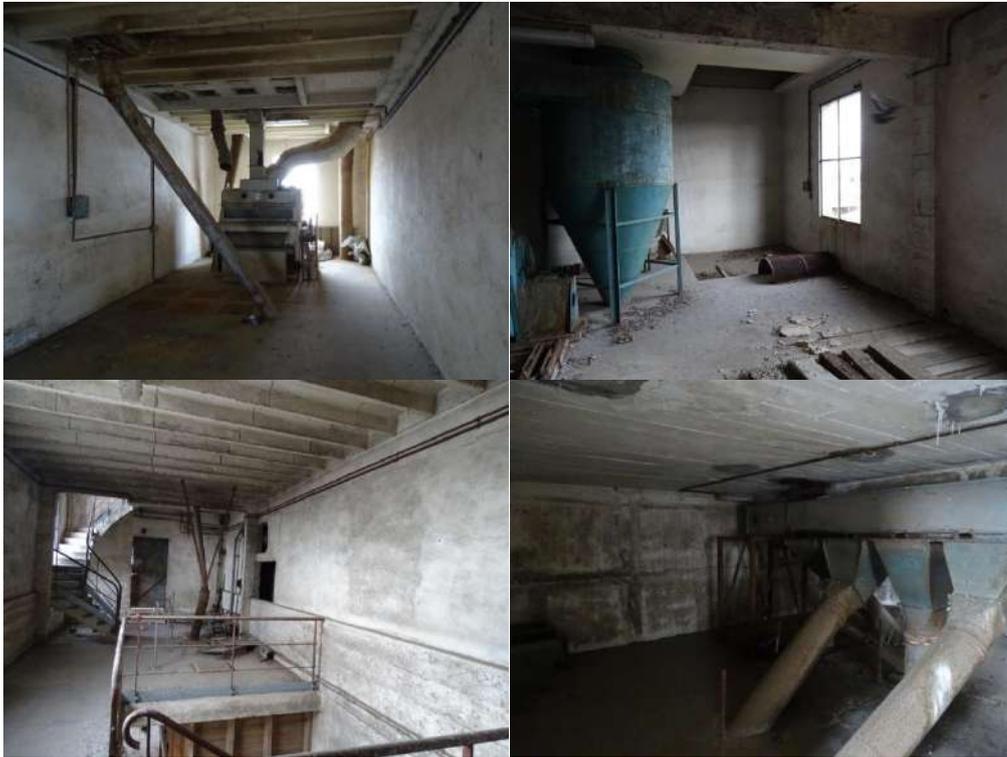
Le silo n'est pas favorable à l'accueil des chauves-souris. En effet, la zone est trop éclairée et trop de courant d'air sont présent sur les différents étages. Aucun micro gîte n'est présent et aucune ancienne trace de guano n'a été observée.

Photo 1 : Zone du silo, Senlis (Savina Bracquart - 2019)

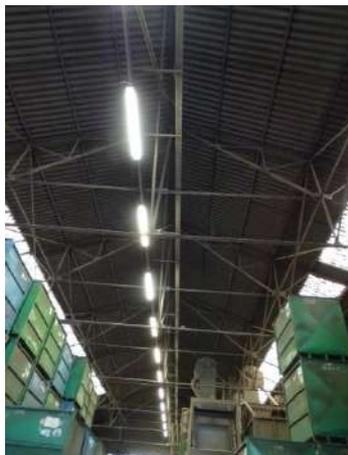
Les bâtiments ne sont pas favorables à l'accueil des chauves-souris. La zone est trop bruyante, trop lumineuse et aucun micro gîte n'a été observé.

Photo 2 : Zone hangar industriel et de stockage, Senlis (Savina Bracquart - 2019)

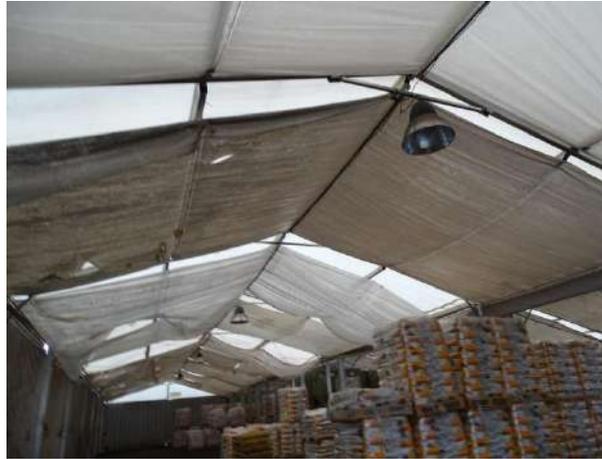
Le chapiteau n'est pas favorable à l'accueil des chauves-souris. En effet, la zone est trop éclairée et trop exposée au courant d'air.

Photo 3 : Chapiteau de stockage, Senlis (Savina Bracquart - 2019)

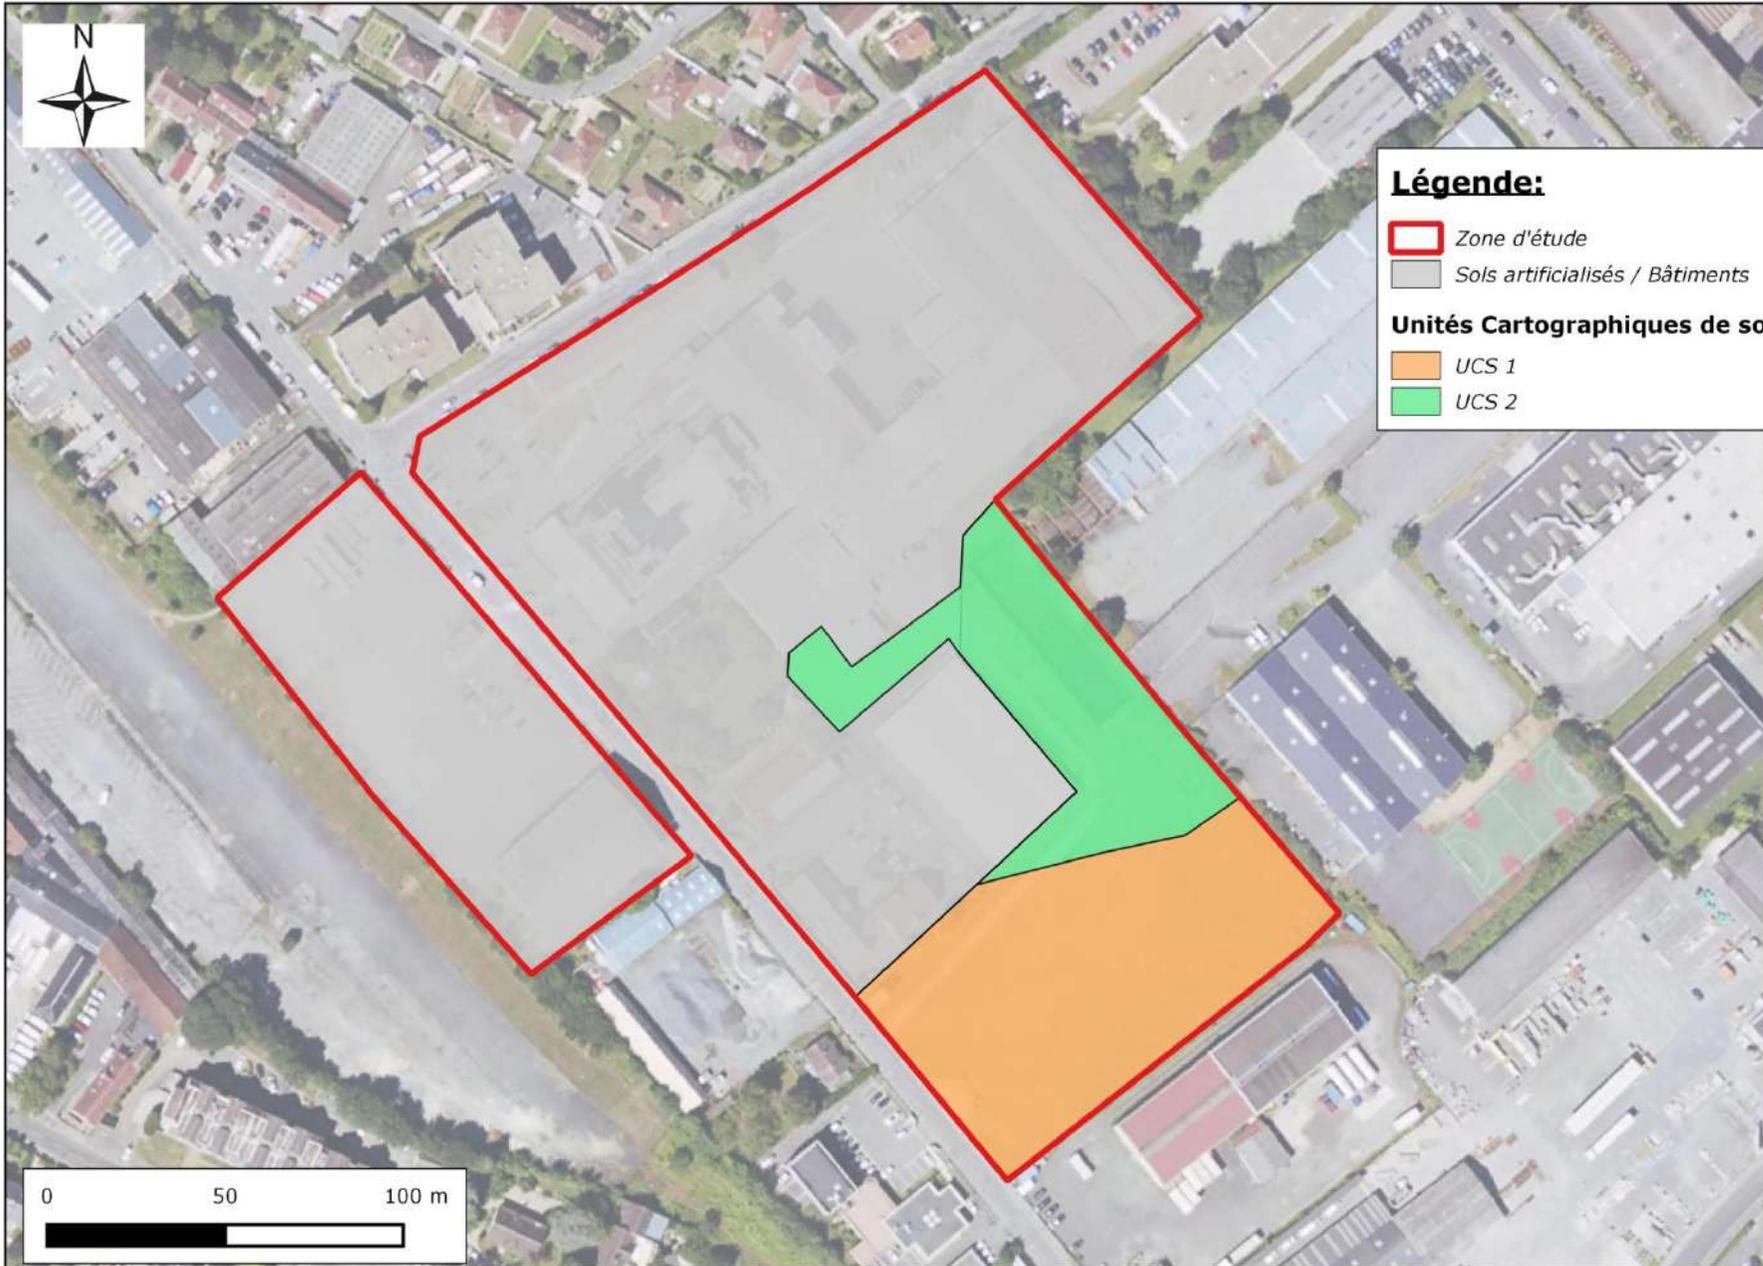
Des sondages pédologiques ont été réalisés le 8 février dans le but de déterminer la présence de zones humides sur le site.

Conformément aux seuils pédologiques de l'arrêté du 1^{er} octobre 2009, les sols des unités 1 et 2 du site, identifiés au moyen des sondages pédologiques, ne sont pas classés en zone humide. Cette conclusion vaut également pour le reste du site occupé par les bâtiments, les aires de stationnement et de roulage.

Localisation des sondages pédologiques

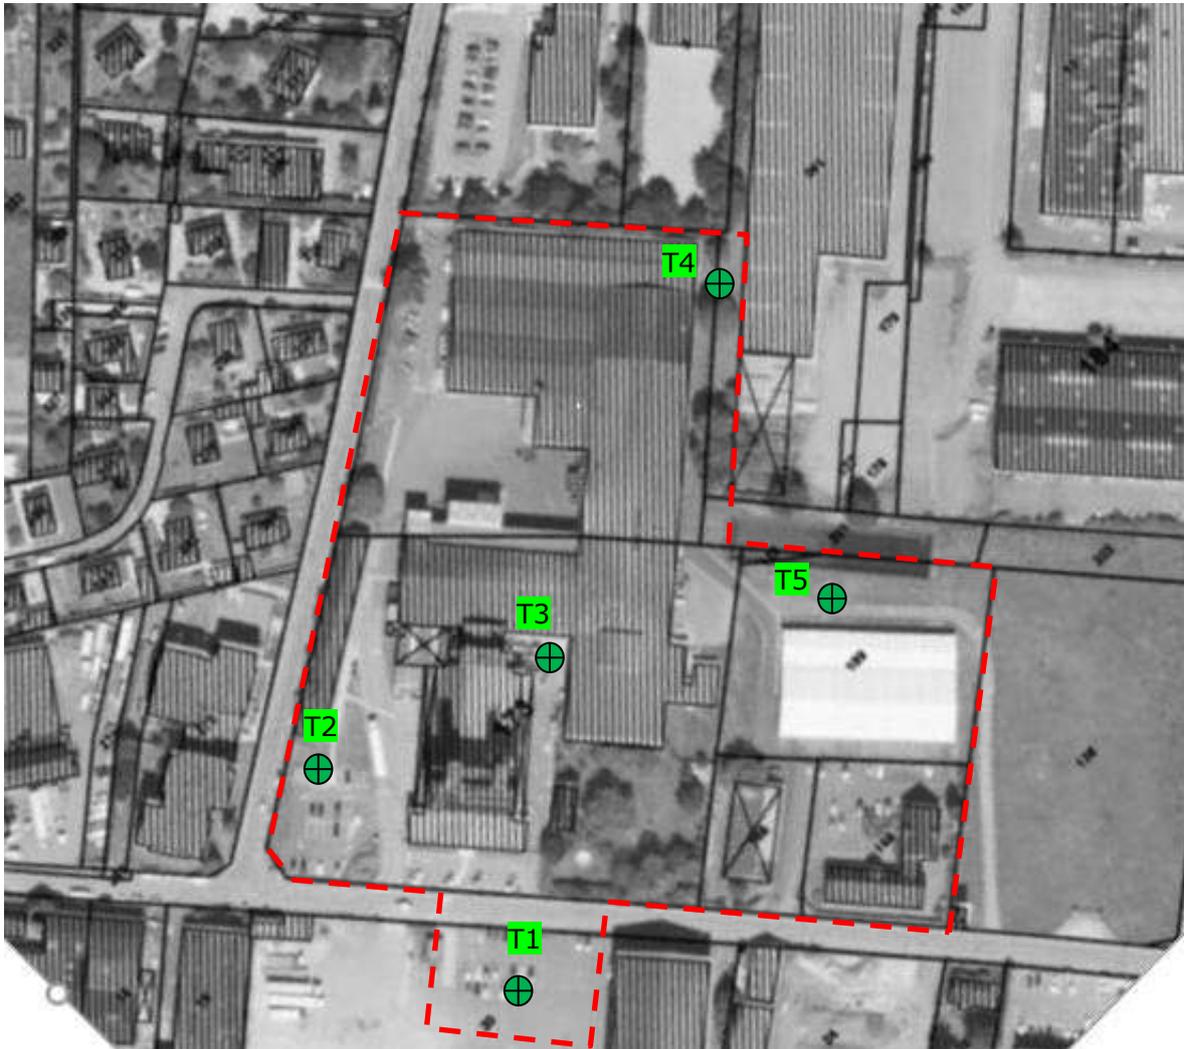
ANNEXE 1 : PLAN DE L'EXISTANT – IMPLANTATION DES SONDAGES

Plan de l'existant

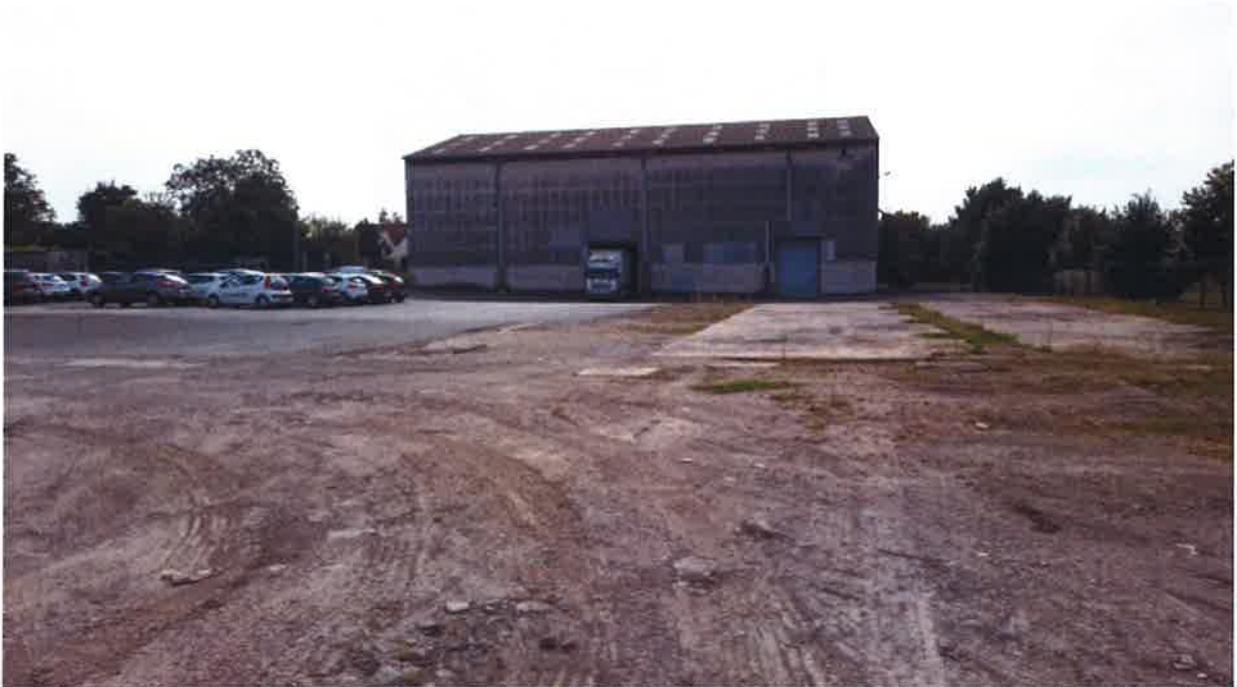
Figure 5 : Photographie du hangar de stockage

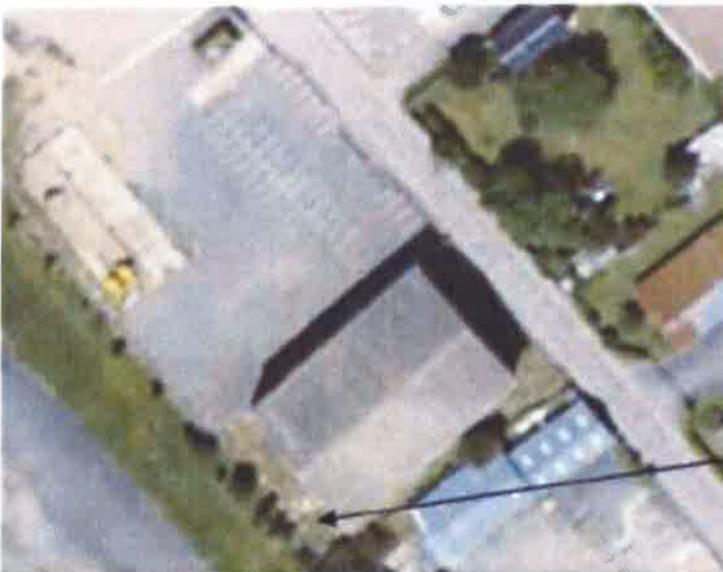
**Local ancien
transformateur
pyralène**

Figure 6 : Localisation de l'ancien transformateur aux PCB

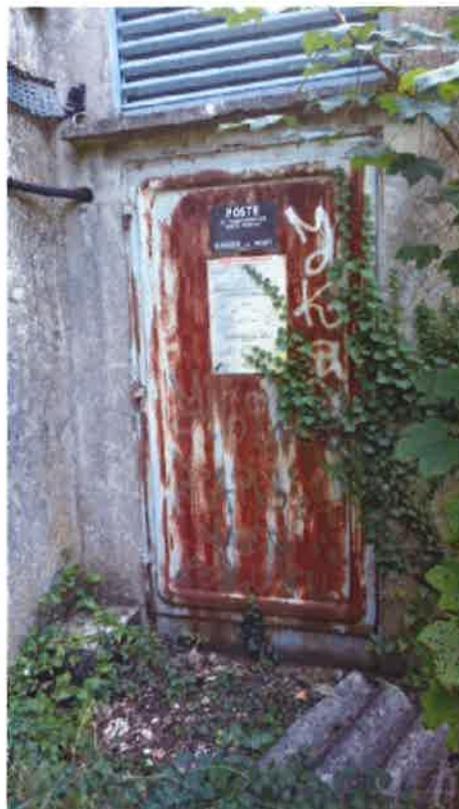
Figure 7 : Photographie de l'ancien transformateur aux PCB

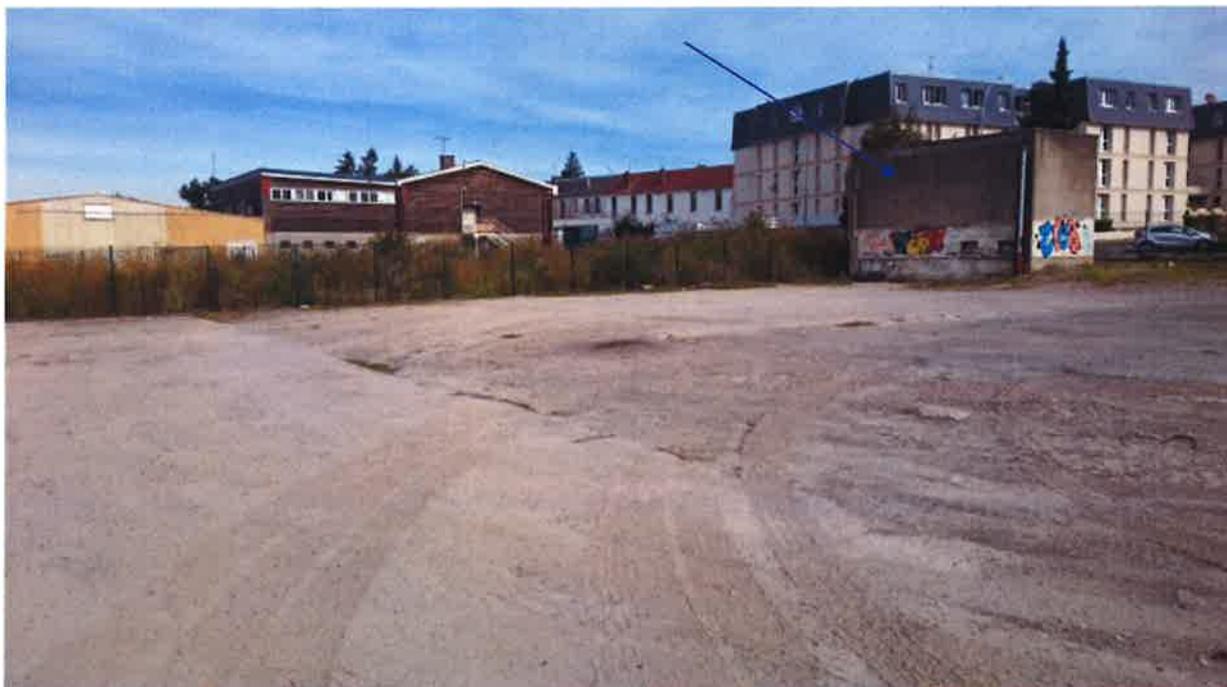
Figure 8 : Photographie du transformateur en fonctionnement le long de l'avenue Georges Clemenceau

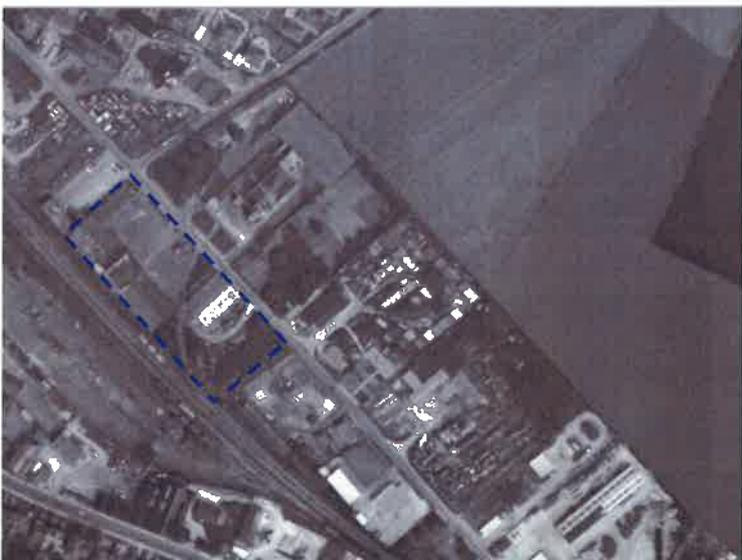
<p>C2412-0291_1966_CDP5356_0061</p>	<p>2 nouveaux bâtiments ont été construits de part et d'autre du premier. Les stockages au Sud-Est ne sont plus visibles.</p>

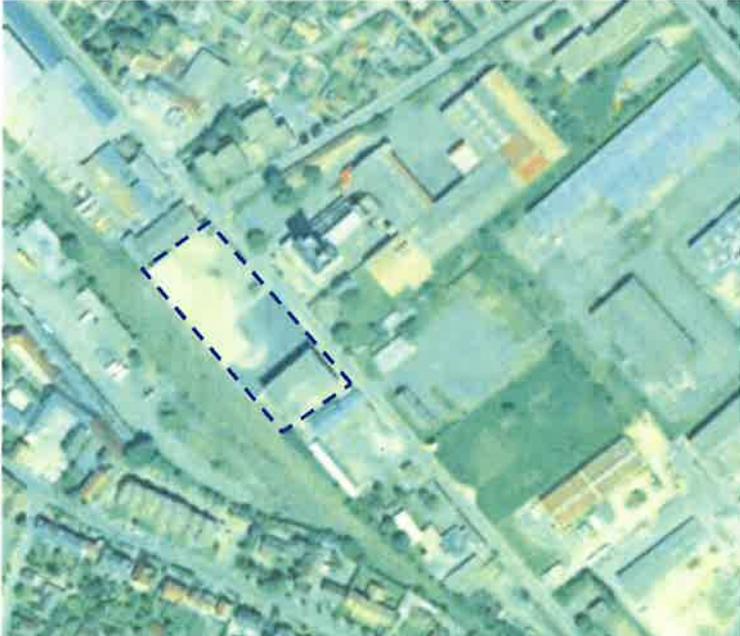
<p>CA97S01292_1997_FD60-80_0064</p>	<p>Il ne reste plus que le bâtiment en limite Sud (le plus récent). Les autres ont été démolis.</p>

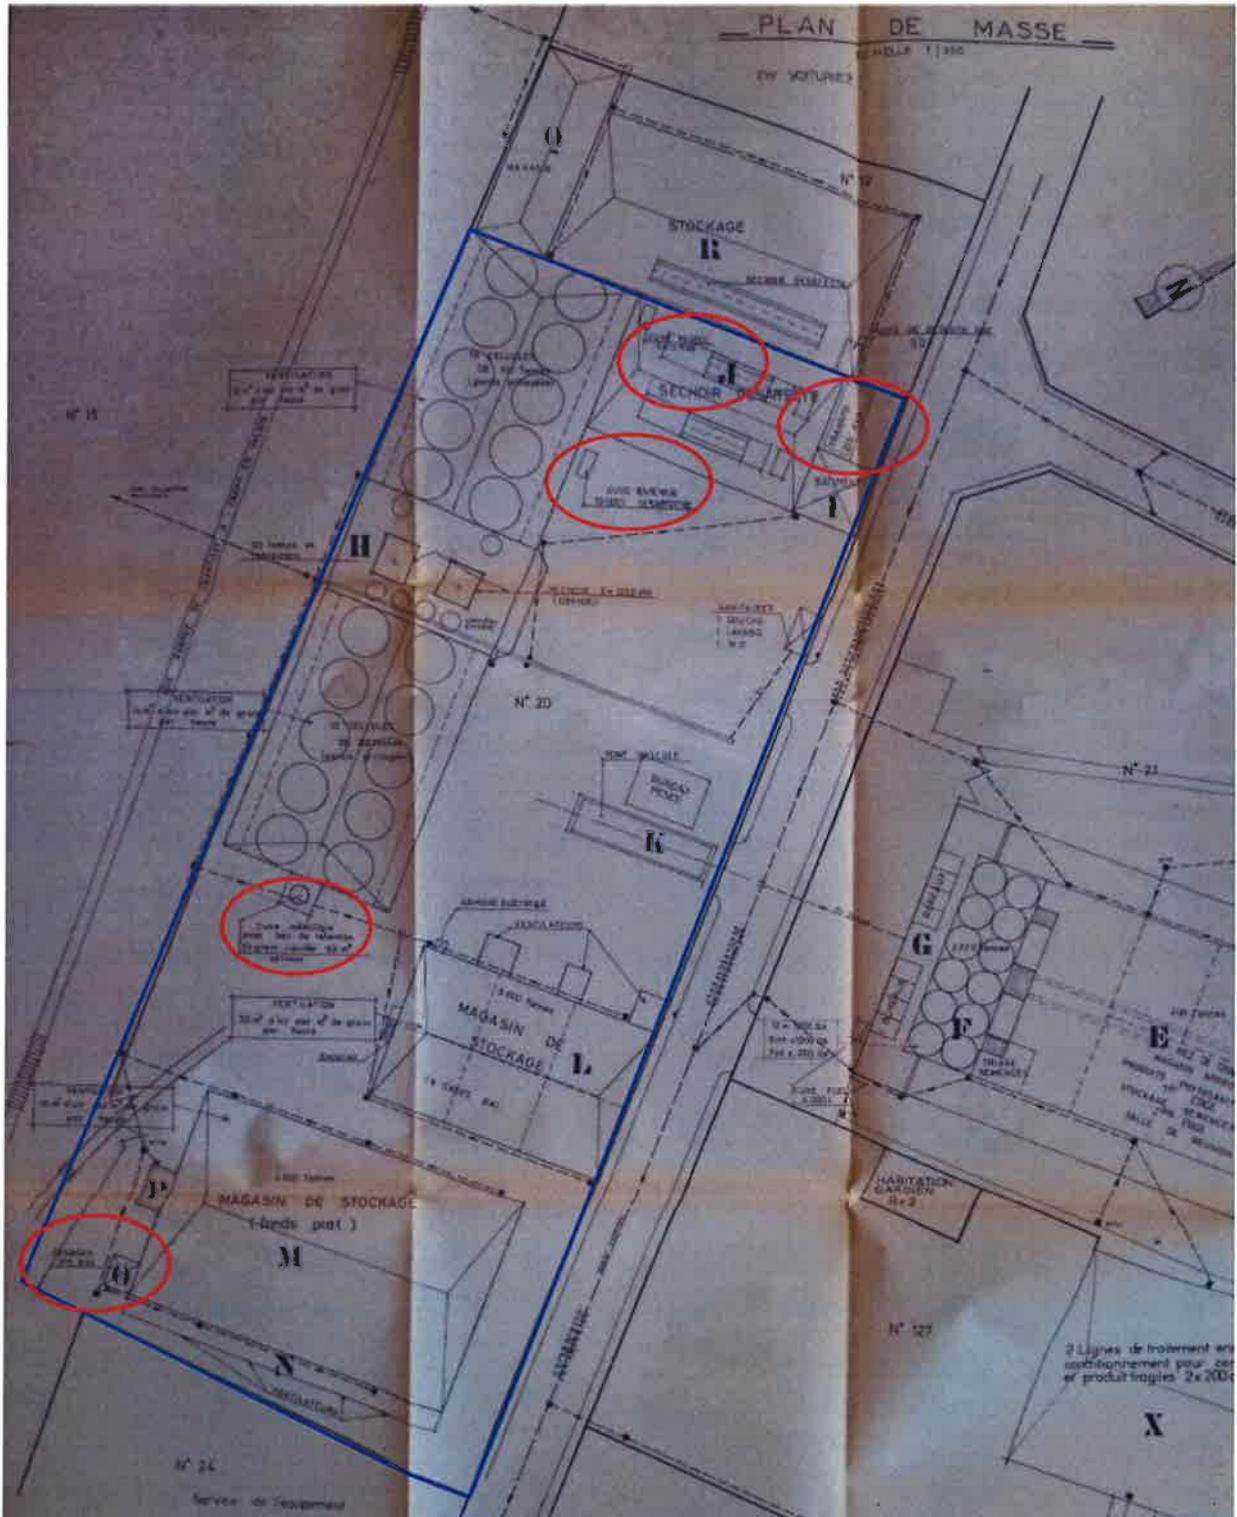
Les stockages de fuels enterrés de 10 000 l, la cuve de stockage d'engrais liquide et les transformateurs sont entourés en rouge pour les repérer plus facilement.

Figure 9 : Plan masse du site en 1987

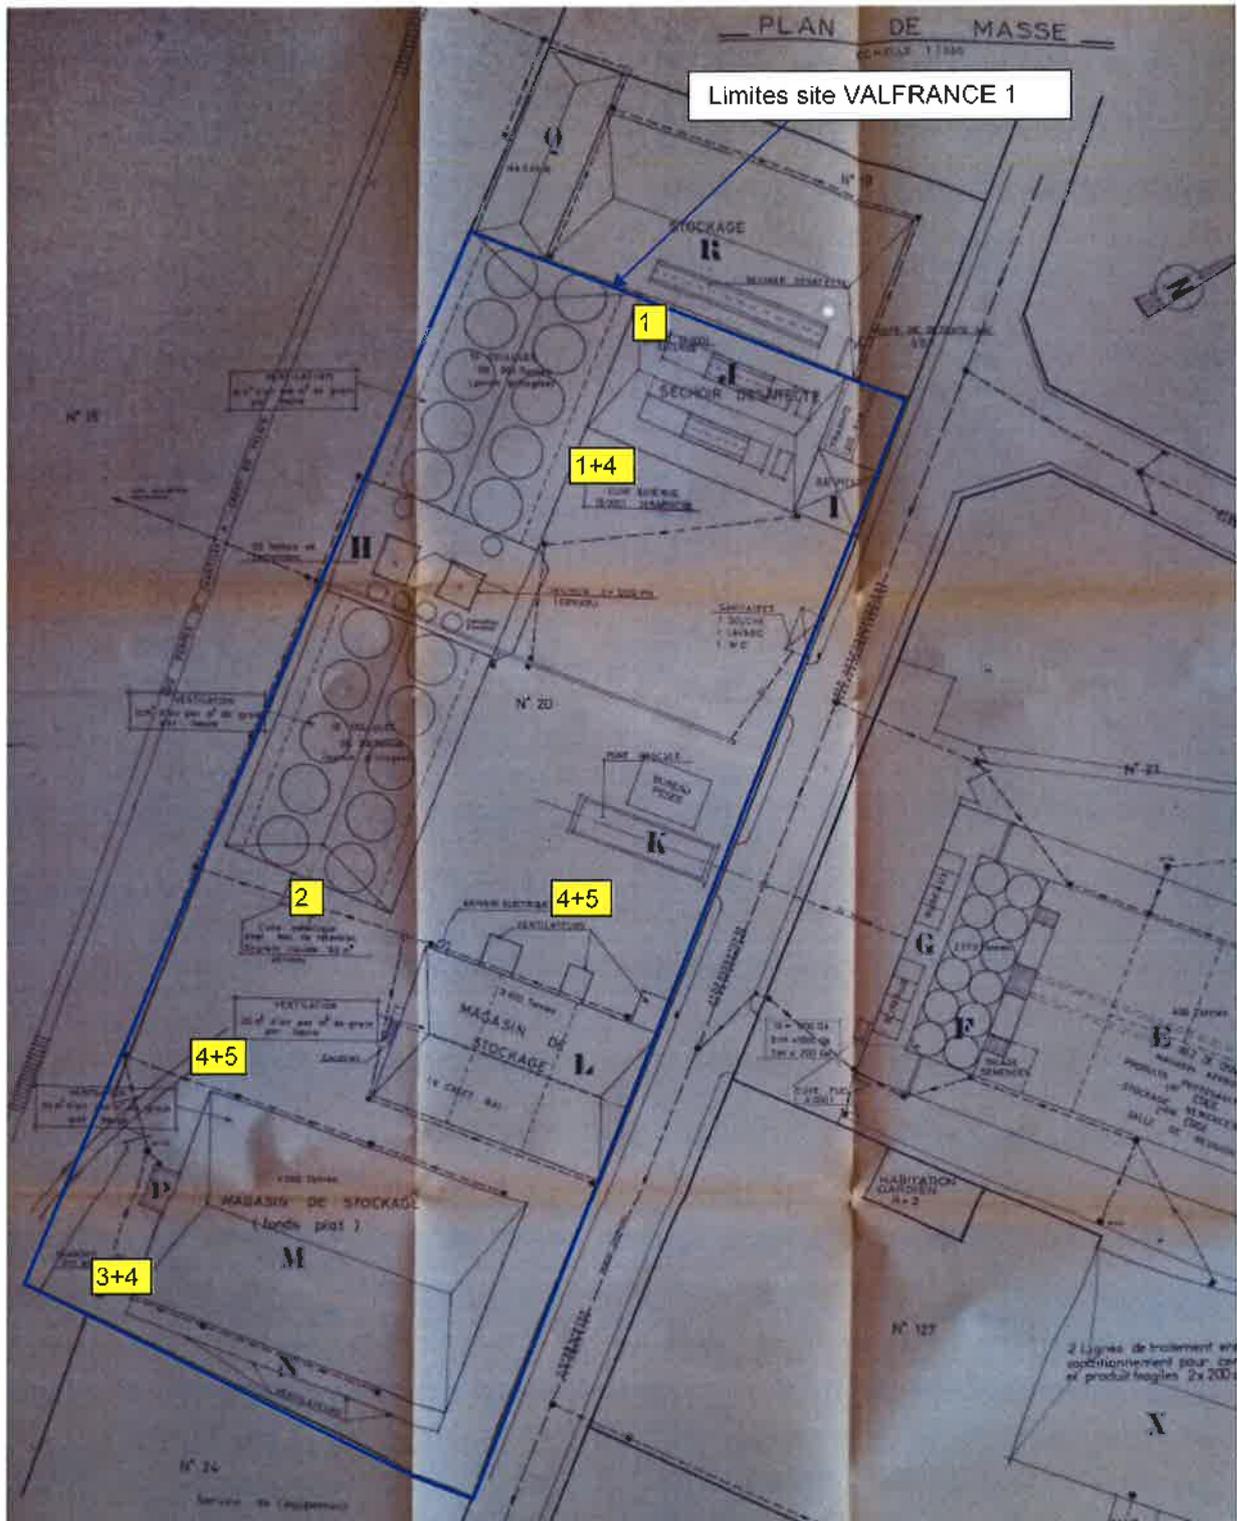
Figure 10 : Localisation des sources potentielles de pollution des sols retenues

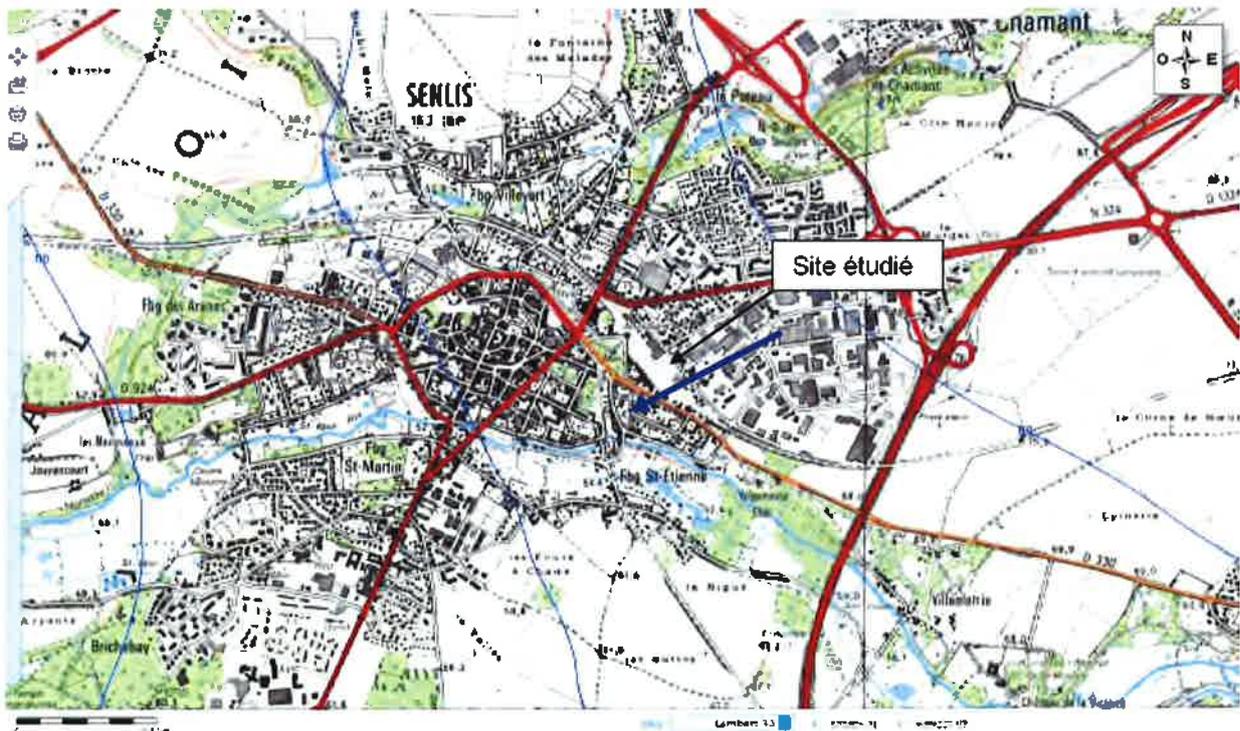
Ce sens d'écoulement est représenté par une flèche bleue sur la figure 13 ci-dessous.

Figure 13 : Piézométrie du secteur en situation de hautes eaux de 2014 (source SIGES Seine Normandie)
