Demande d'examen au cas par cas préalable à la réalisation éventuelle d'une évaluation environnementale

SEN LIS Avenue Georges Clemenceau
Construction d'une opération de logements et de commerces de 38.600 m² de surface de plancher au sein de la ZAC de l'ÉcoQuartier de la Gare.

Dénomination ou raison sociale **DEMATHIEU BARD IMMOBILIER**

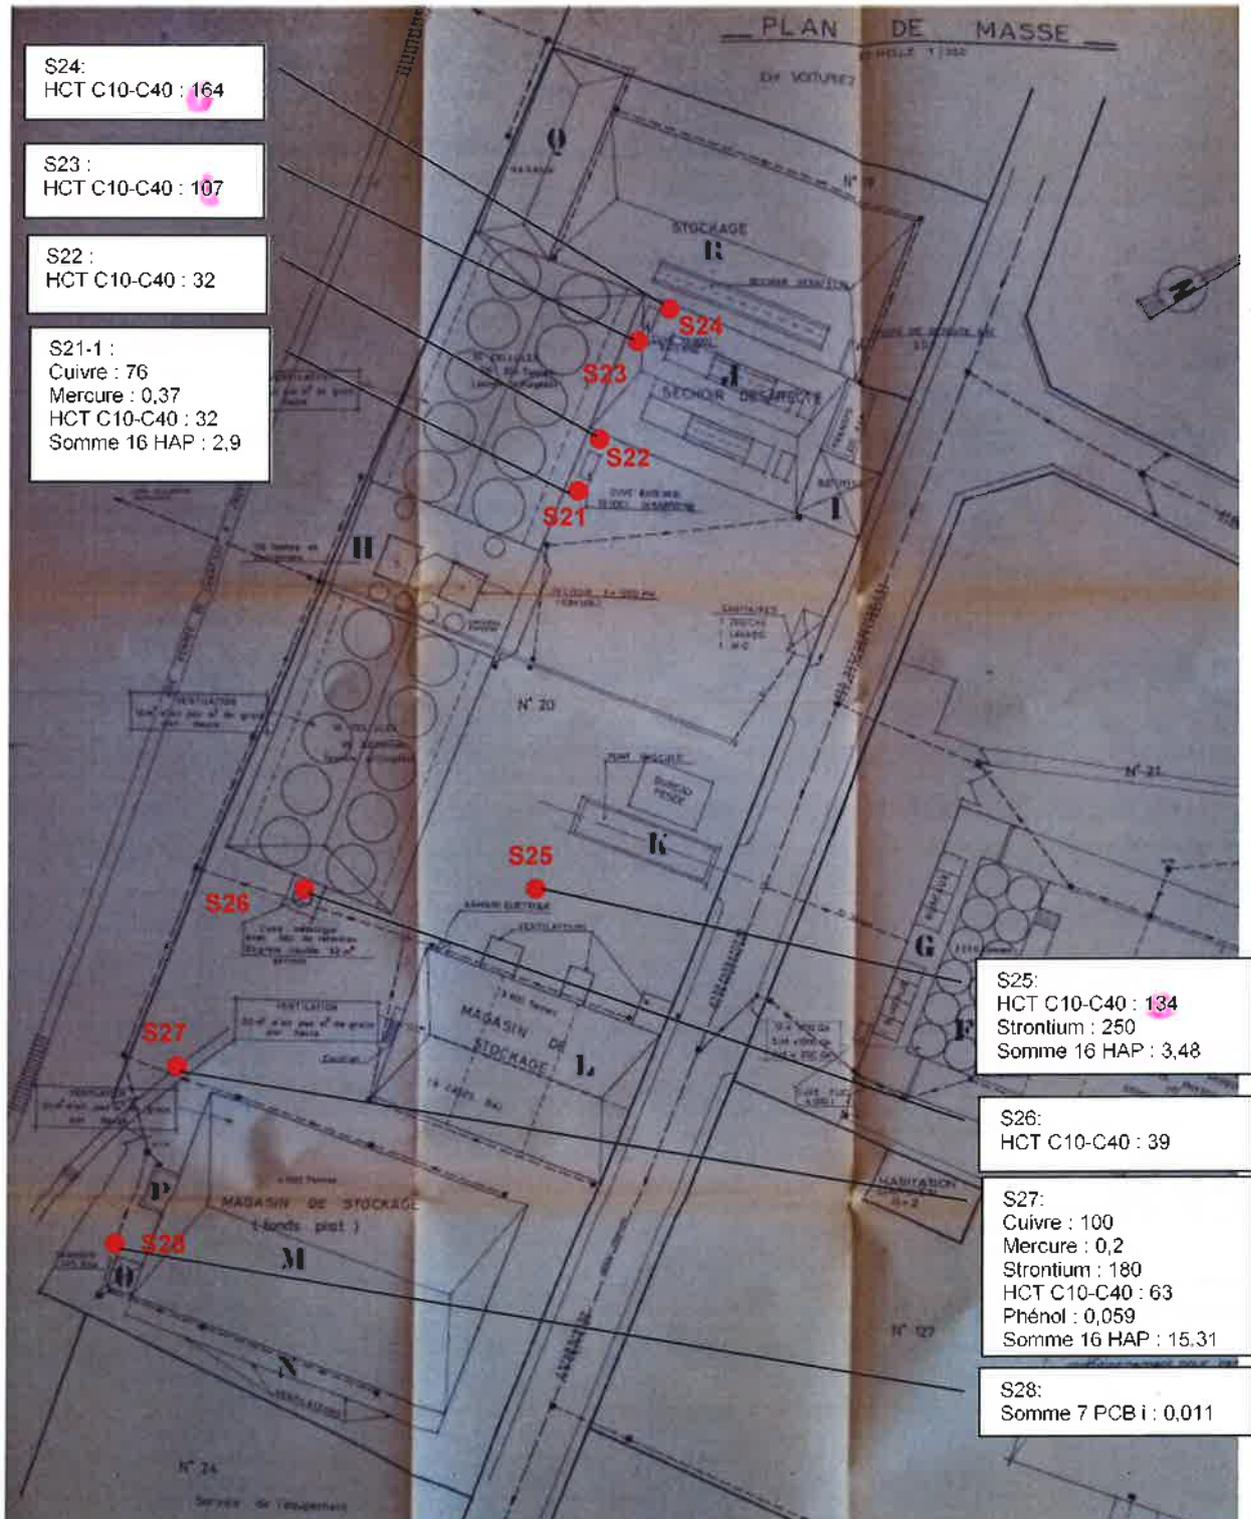
Les anomalies mises en évidence sont localisées sur le plan ci-dessous :

Figure 18 : Localisation des investigations réalisées et principales anomalies sols retenues, en mg/kg MS

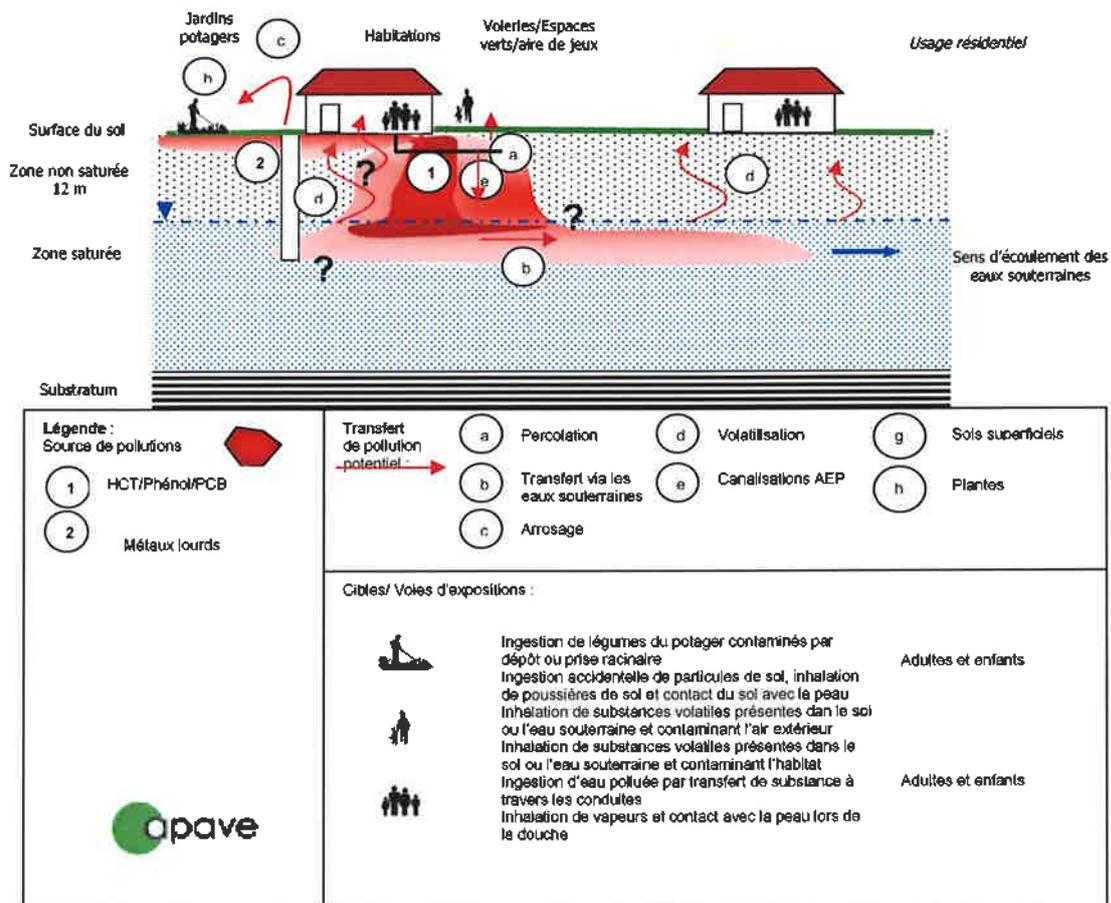
Figure 19 : Schéma conceptuel après investigations sols

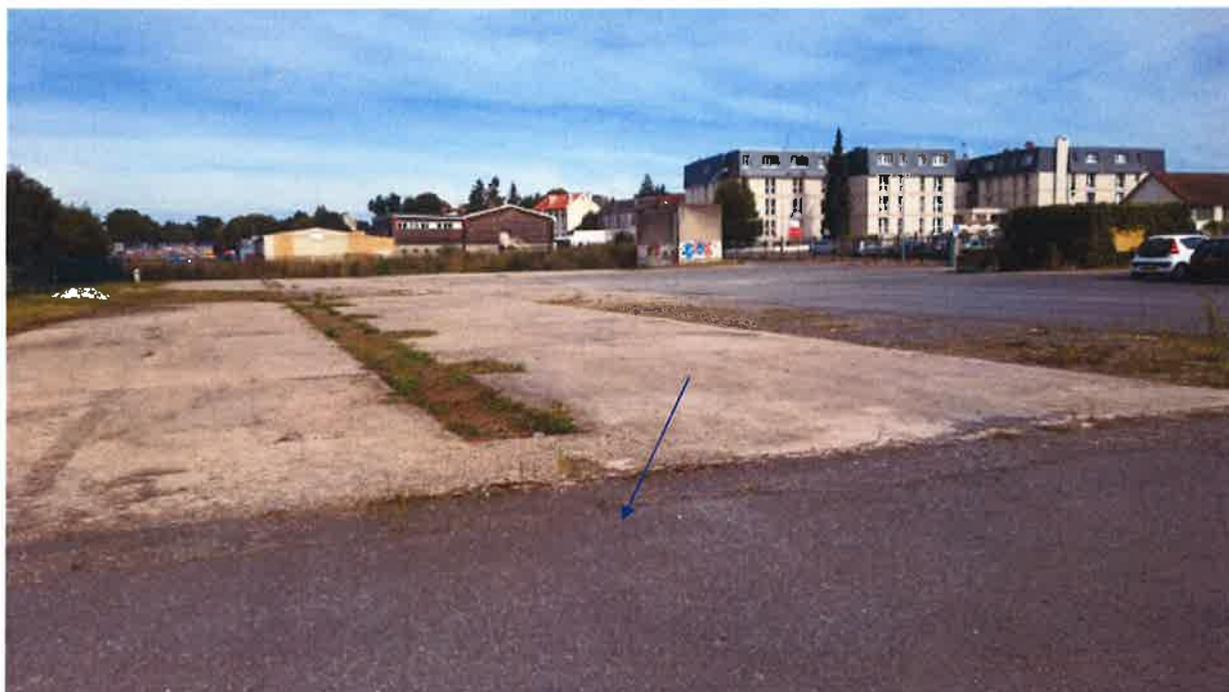
VUE VERS LE NORD-OUEST – AU PREMIER PLAN EMLCACEMENT PRESUME DE LA CUVE D'ENGRAIS LIQUIDE

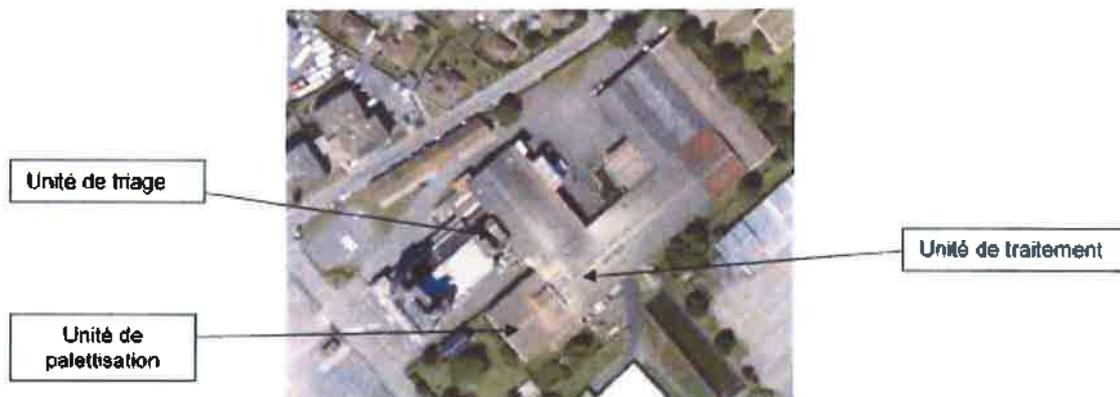
- réception de semences brutes,
- mises aux normes des semences; elles sont nettoyées, traitées, et conditionnées en sacs ou containers,
- stockage des semences conditionnées.

La mise aux normes des semences est la phase où les semences sont triées, calibrées, puis nettoyées. Après quoi elles seront traitées.

Figure 4 : Localisation des Unités

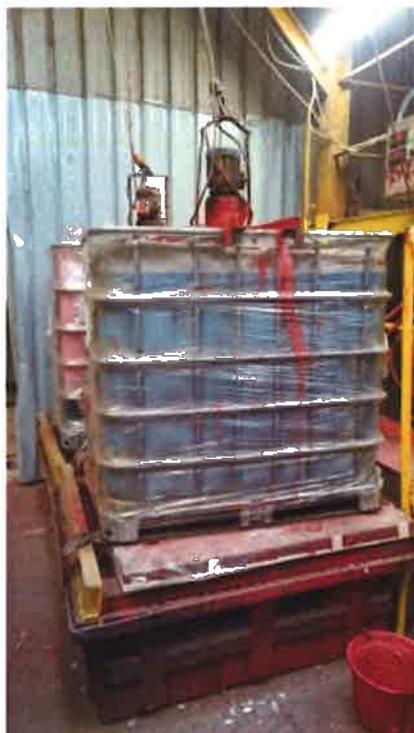
Une unité de traitement est spécialement réservée à cet usage. Les produits de traitement sont acheminés en cubi-container de 1000 l maximum.

L'unité de traitement et le container sont sur une rétention interne.

Figure 5 : Photographie des cubitainers avec produits phytosanitaire

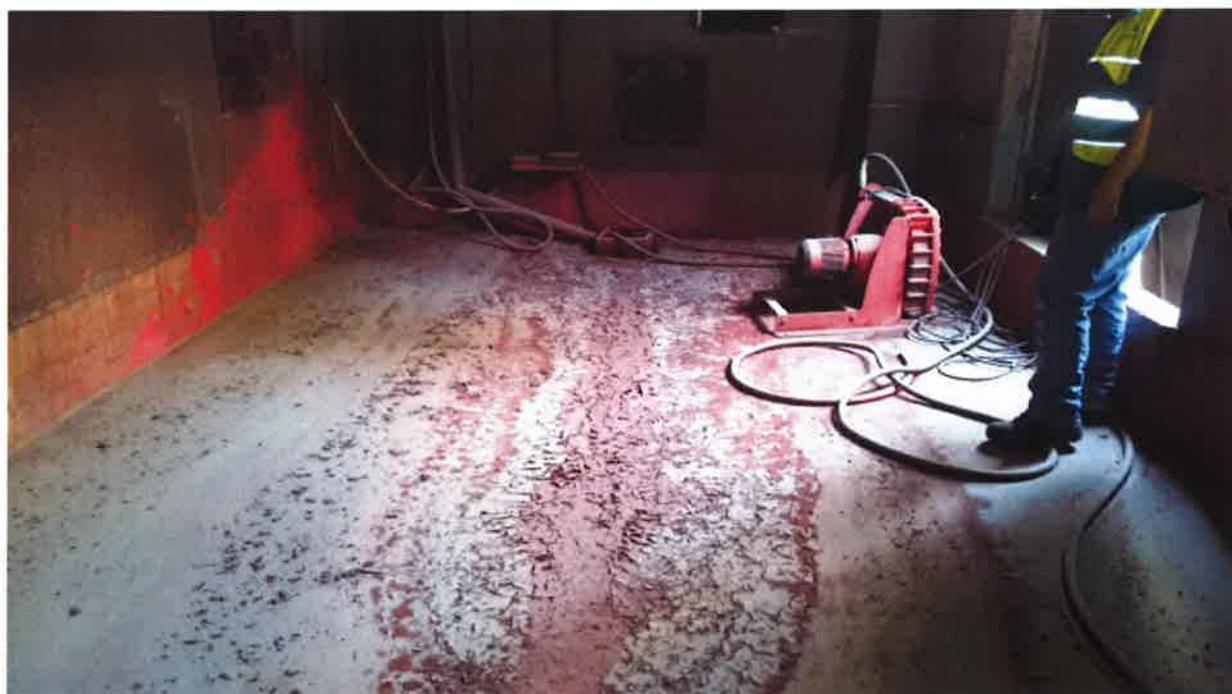
Les résidus de traitements sont récupérés dans une salle sous rétention pour pompage et sont ensuite évacués vers des filières agréées.

Figure 6 : Salle de récupération des égouttures ou fuites de produits de traitement - sur rétention

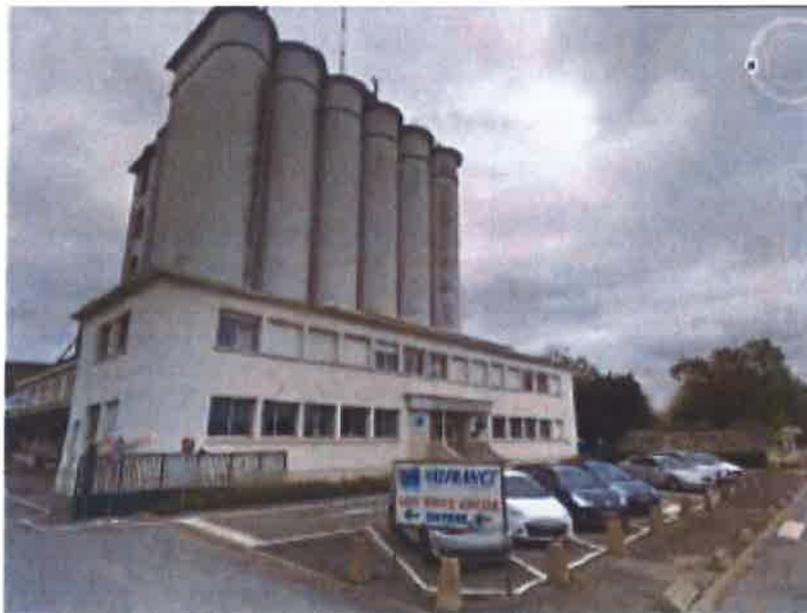
Figure 10 : photographies de l'ancien silo converti en bureaux

Auparavant, un silo, ce bâtiment a été converti en bureaux, regroupe tous les services administratifs de la coopérative.

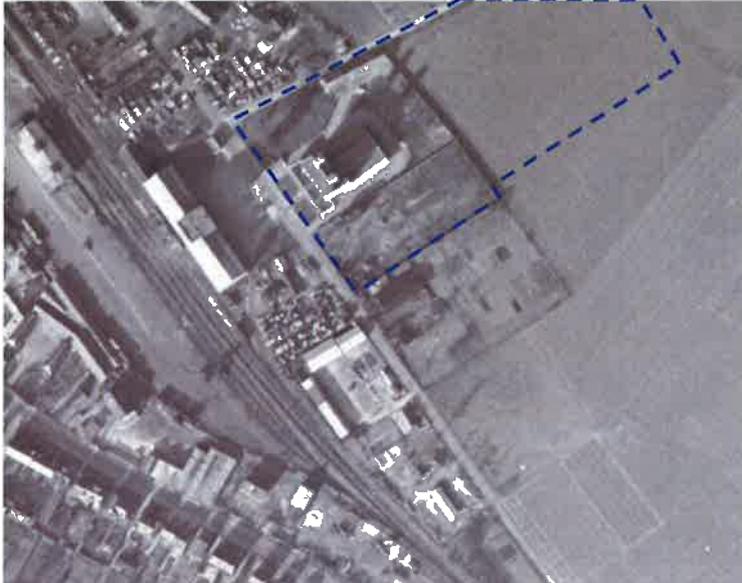
<p>C2312-0531_1956_CDP106_6_0253</p>	<p>Le silo est construit. Une voie de chemin de fer a été construite également pour arriver jusqu'au silo. De nouvelles constructions et stockages sont visibles autour du site</p>

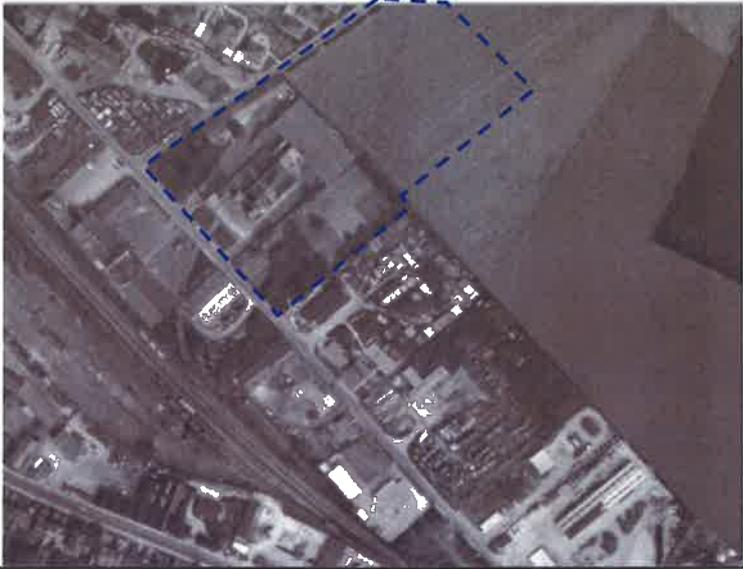
<p>C2412-0291_1966_CDP535_6_0061</p>	<p>Pas de changement visible sur site – Autour du site les activités se densifient.</p>

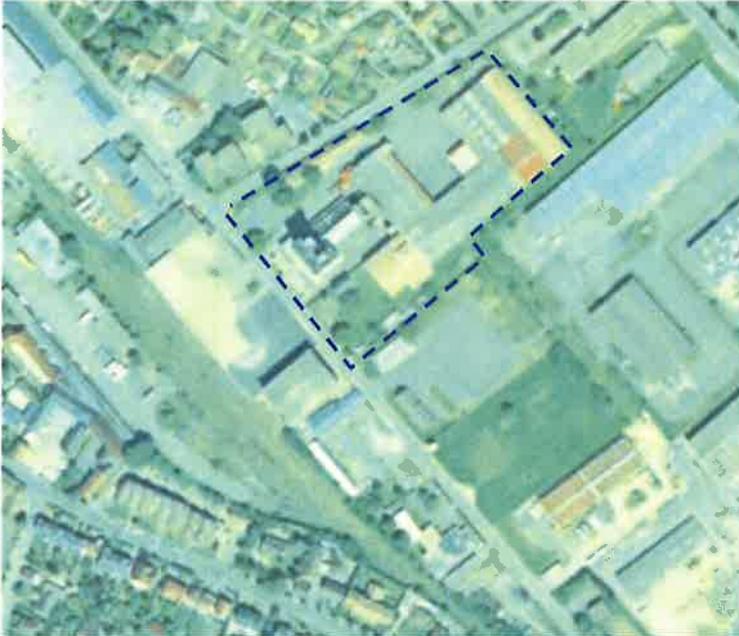
CA97S01292_1997_ FD60-60_0064	Pas de nouvelles constructions

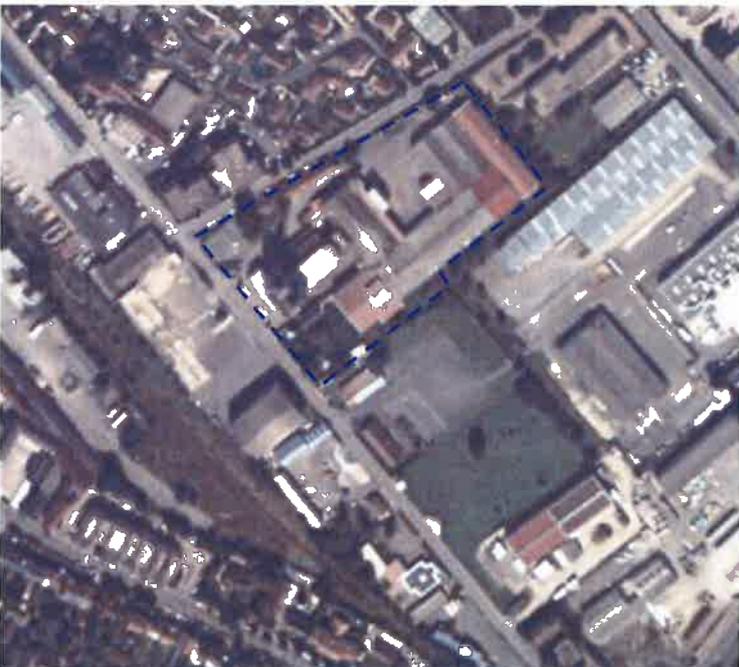
CA01S00932_2001_f d0060_250_c_0505	Pas de nouvelles constructions

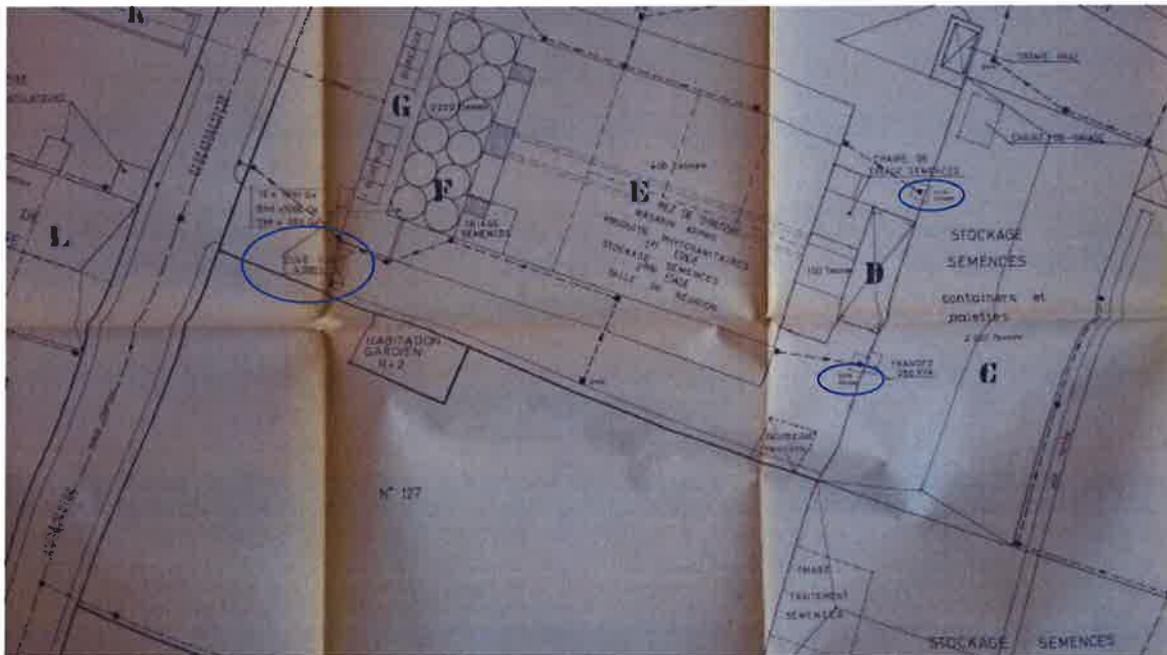
Figure 14 : Extrait de plan de 1987- Une cuve de carburant enterrée et 2 puits d'infiltration

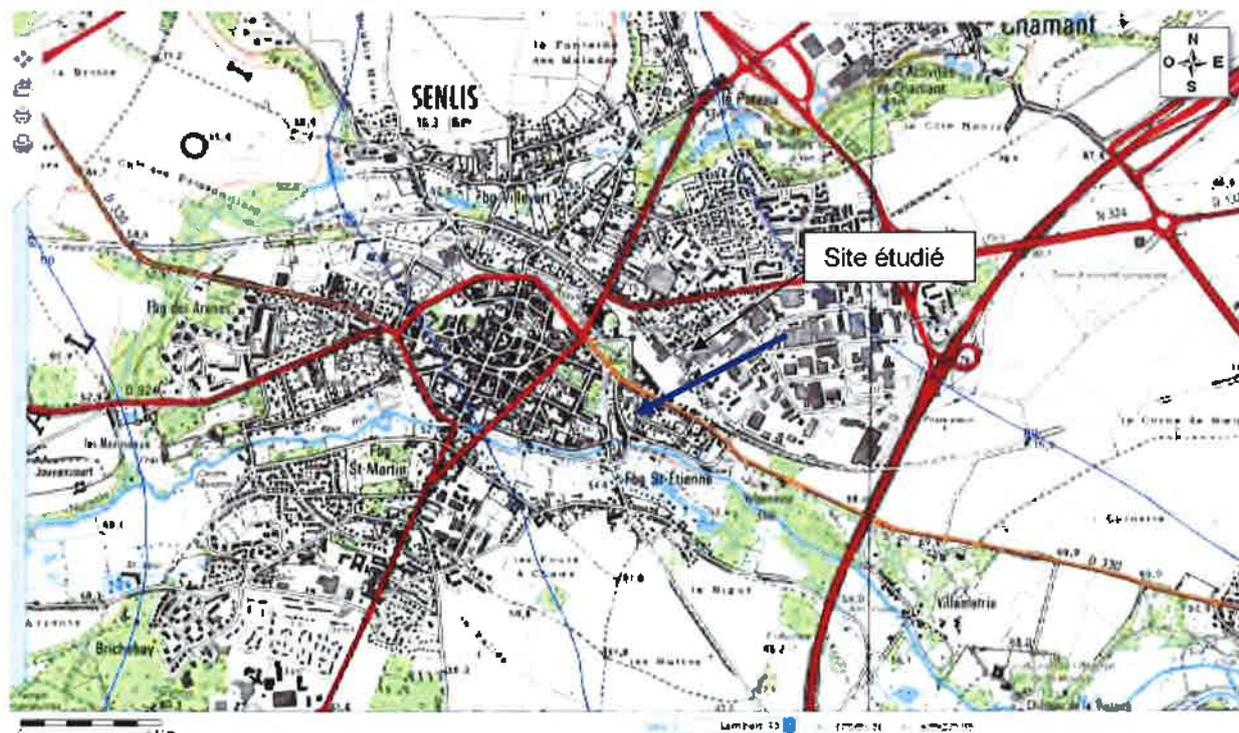
Ce sens d'écoulement est représenté par une flèche bleue sur la figure 18 ci-dessous.

Figure 18 : Piézométrie du secteur en situation de hautes eaux de 2014 (source SIGES Seine Normandie)

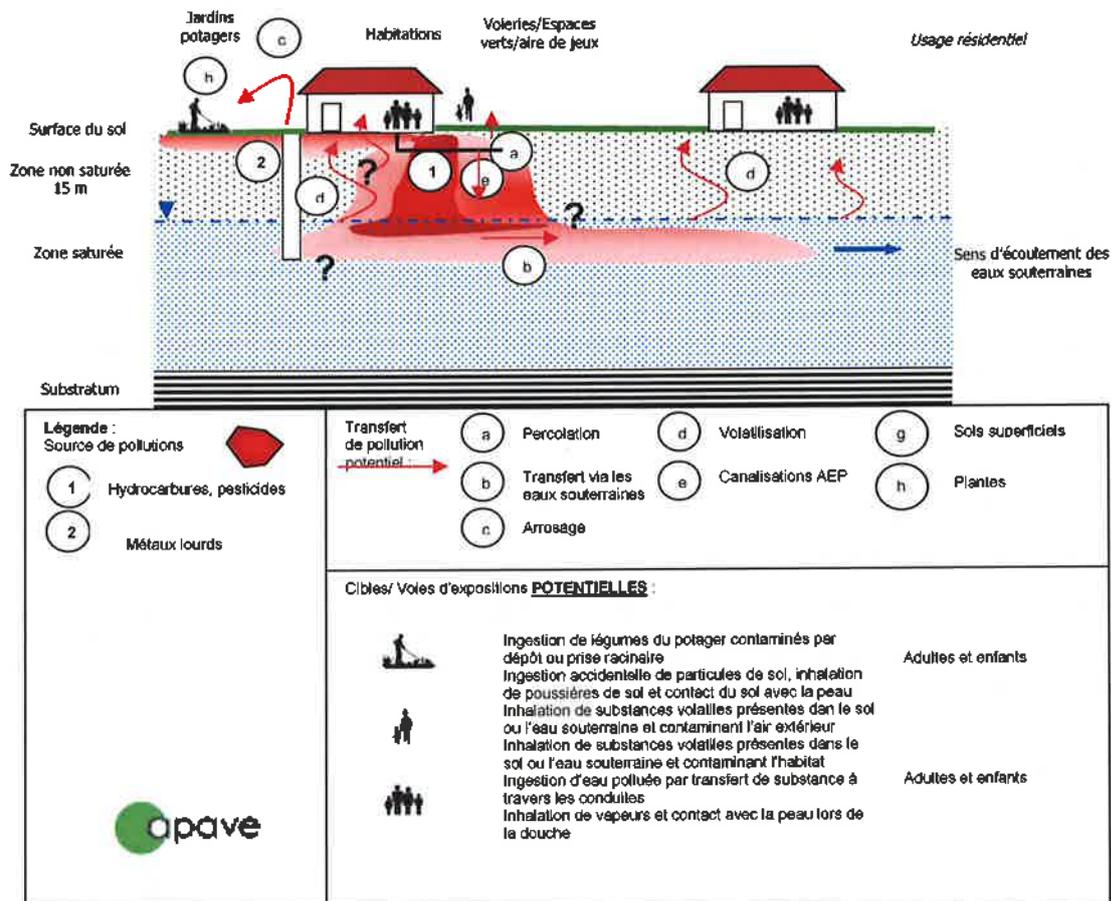
Figure 24 : Schéma conceptuel après investigations sols

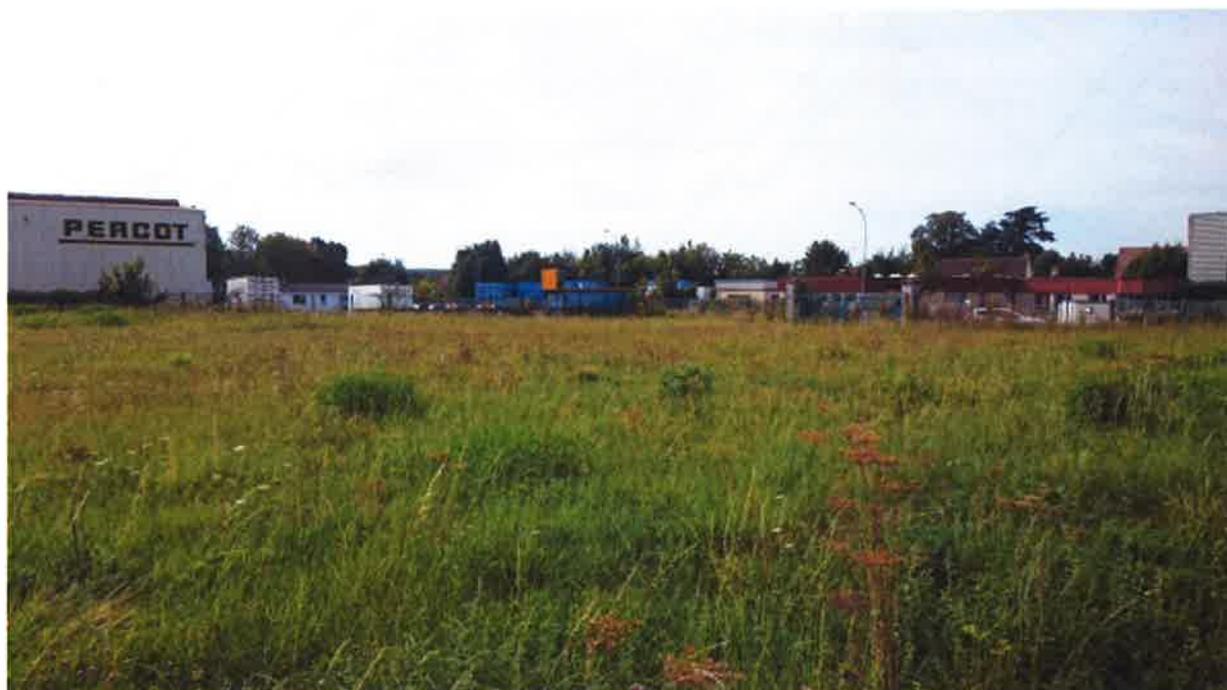
Figure 4 : Photographie de la zone en friche

Toutes les zones étaient accessibles lors de la visite du site. Le site VALFRANCE 3 est en grande partie en friche. Il comporte un bassin de confinement des eaux, une armoire de stockage récente de produits phytosanitaires sur rétention et un chapiteau avec stockage de semences.

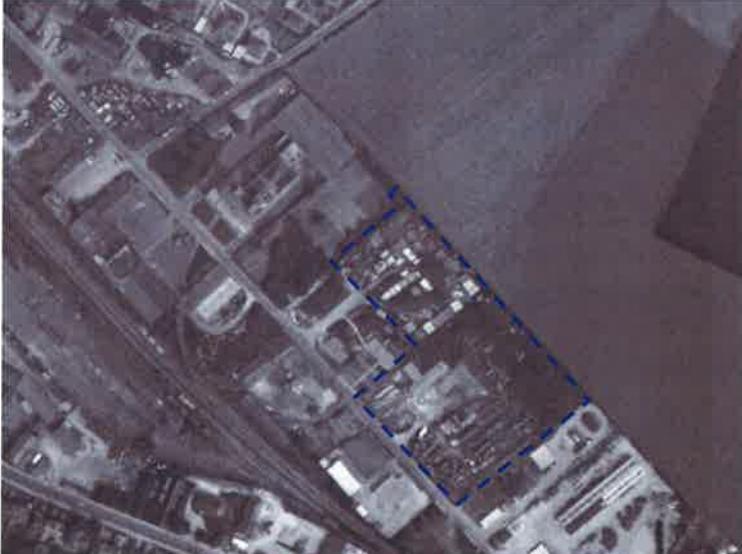
<p>C2412-0291_1966_CDP5356_0061</p>	<p>En 1966, les dépôts sont plus nombreux et un bâtiment semble construit ainsi qu'une nouvelle entrée et voirie d'accès associée.</p>

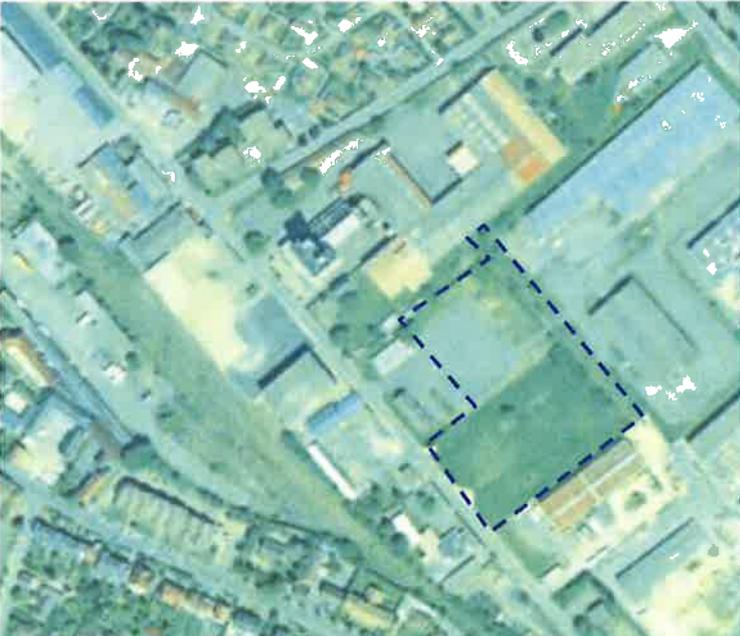
<p>CA97S01292_1997_FD80-80_0064</p>	<p>En 1997 les deux bâtiment ont été démolis et il n'y a plus de stockage</p>

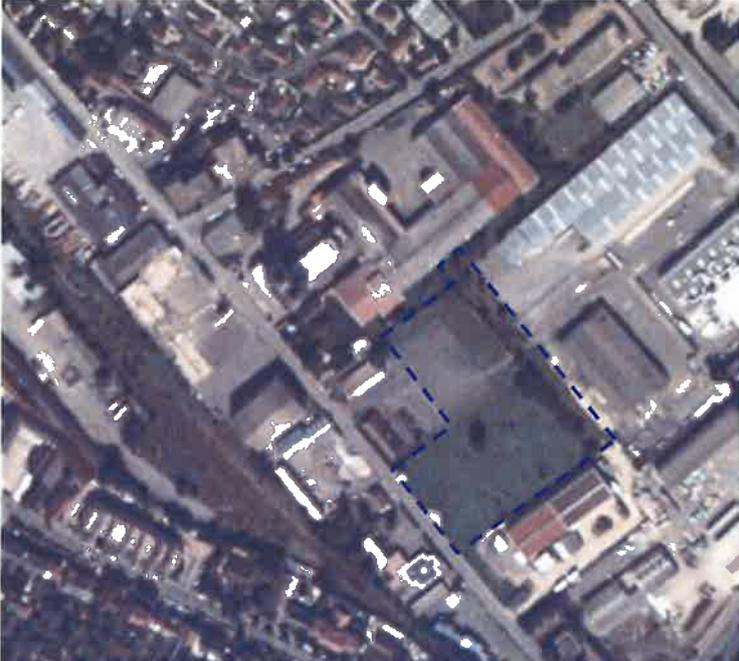
CA01S00932_2001_f d0060_250_c_0505	Aucun changement, le site est en friche sans stockage.

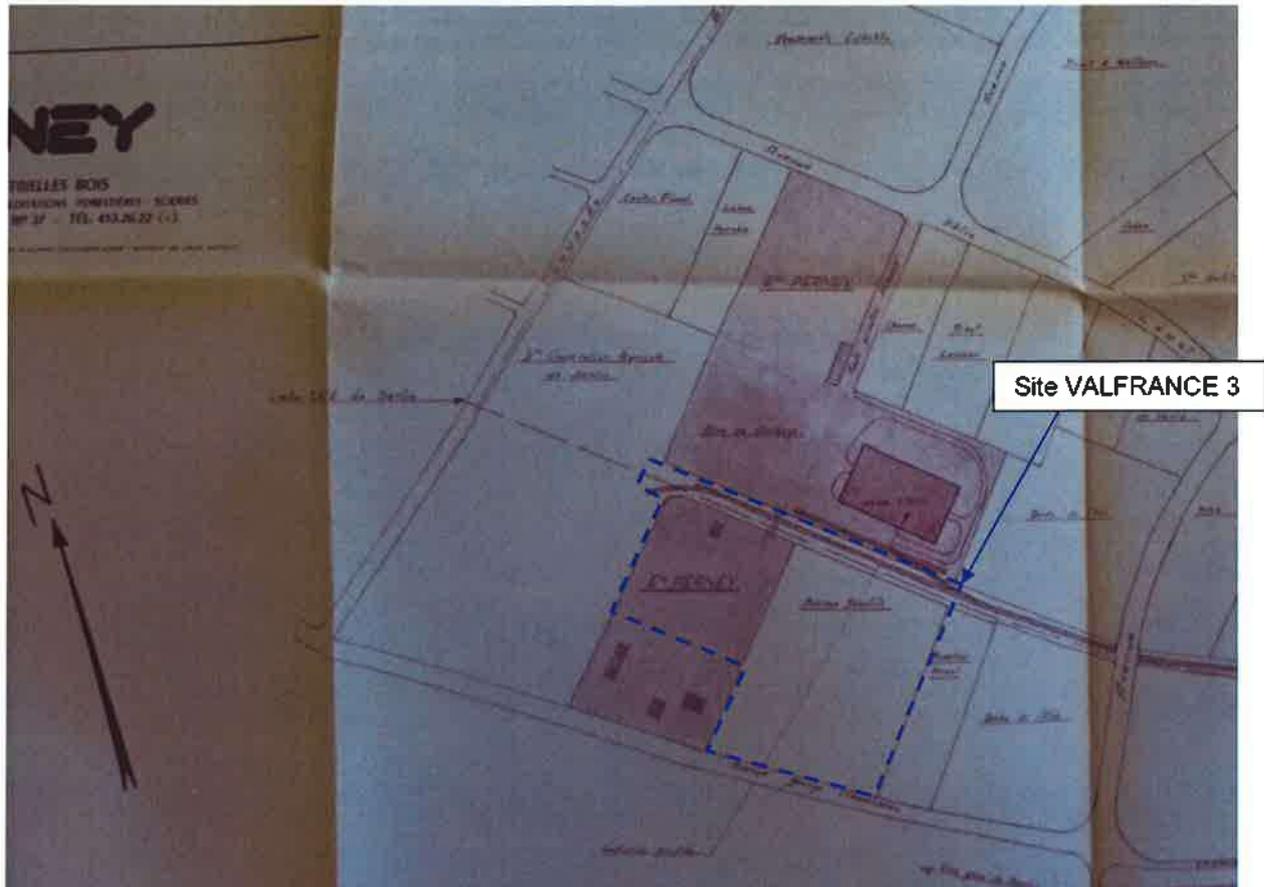
Figure 9 : Extrait de plan de 1972

Les extraits de plans ci-dessous fournissent d'autres informations historiques. En 1972, le site était toujours occupé en partie par les Ets PERNEY (dont les activités ce sont étendues au Nord) et toujours la scierie Beaufils. La voie ferrée est représentée.

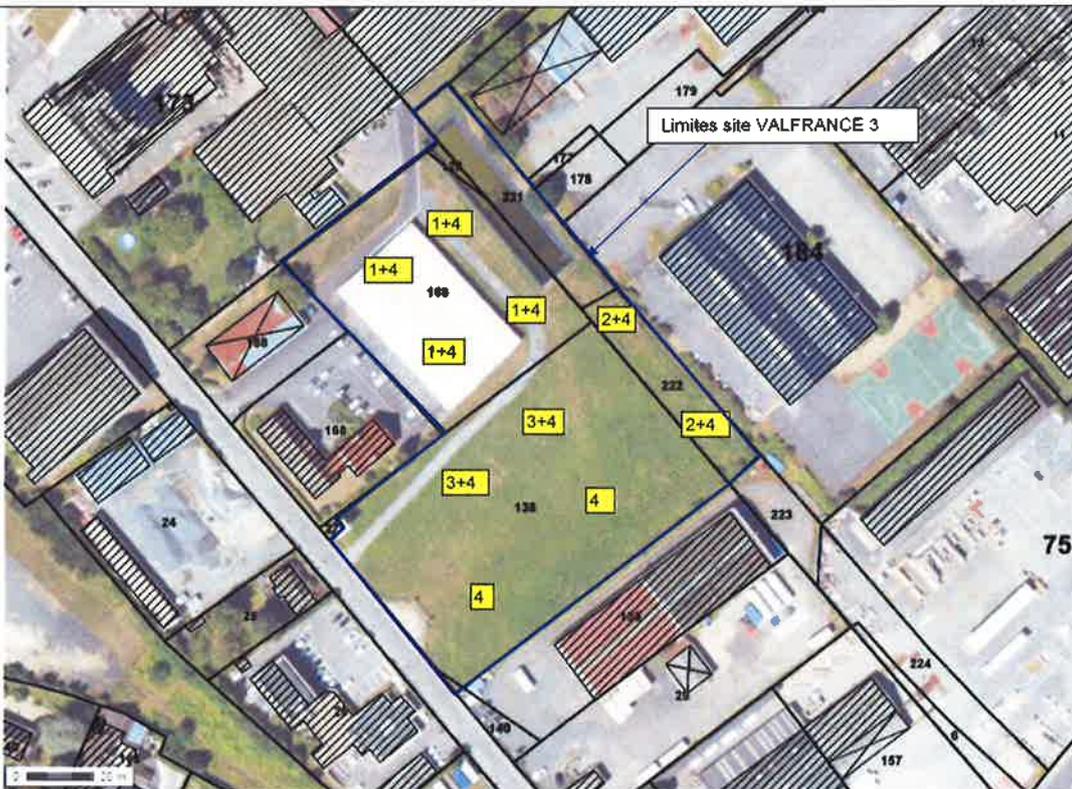
Figure 11 : Localisation des sources potentielles de pollution des sols retenues

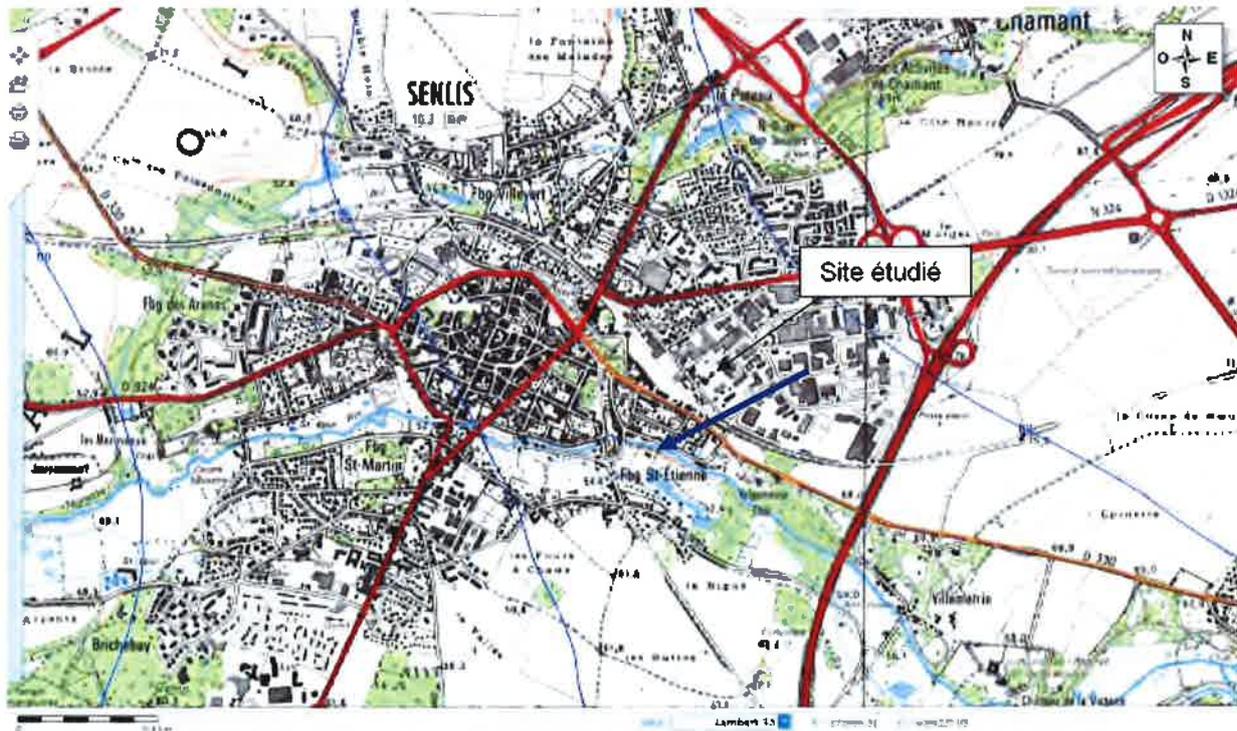
Ce sens d'écoulement est représenté par une flèche bleue sur la figure 14 ci-dessous.

Figure 14 : Piézométrie du secteur en situation de hautes eaux de 2014 (source SIGES Seine Normandie)

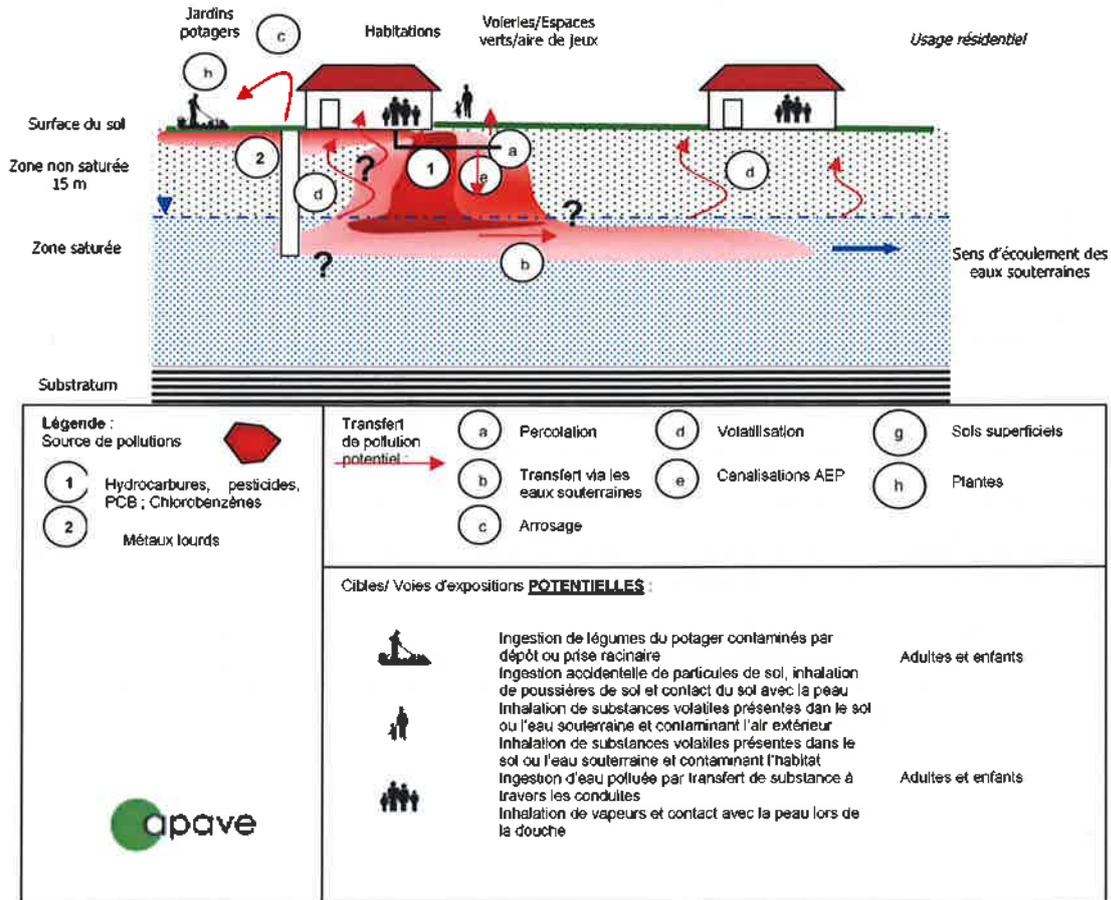
Figure 20 : Schéma conceptuel après investigations sols

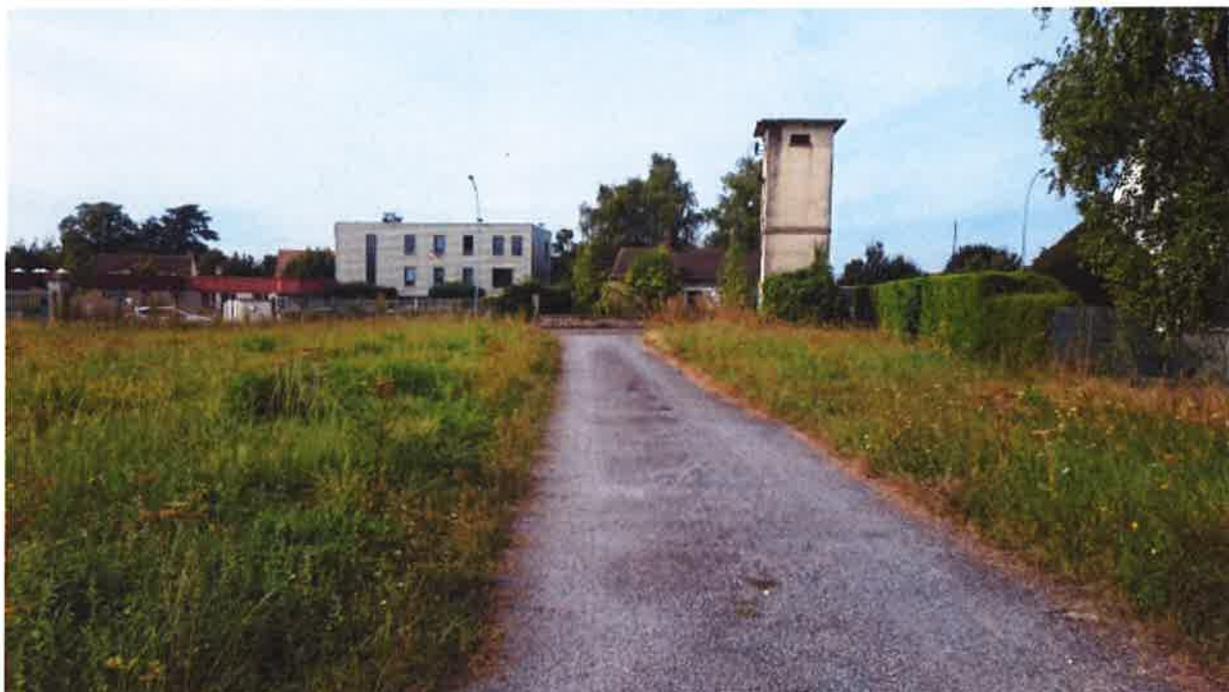
VUE SUR LA VOIE D'ACCES ET LE TRANSFORMATEUR EDF NON COMPRIS DANS LA ZONE D'ETUDE

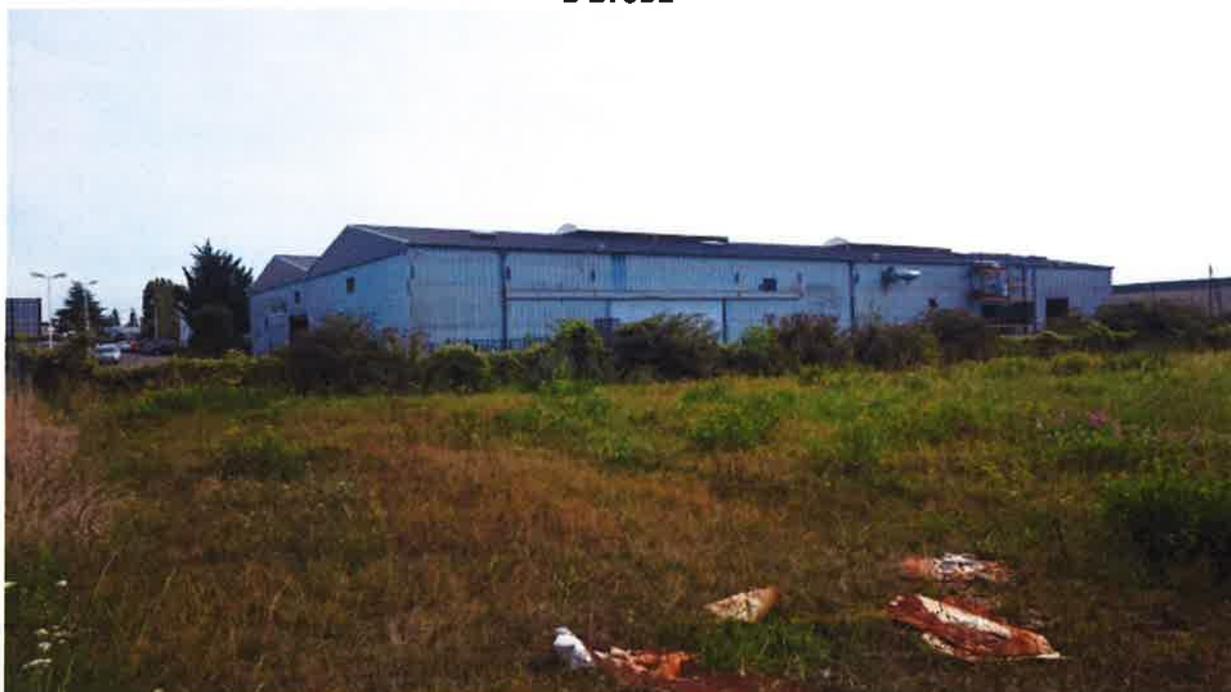
VUE SUR LA NORD-EST DU SITE – ENTREPRISE VOISINE QUI REALISAIT UNE ACTIVITE DE TRAITEMENT DU BOIS – ENTRE DEUX ANCIENNE VOIE FERREE
