Demande d'examen au cas par cas préalable à la réalisation éventuelle d'une évaluation environnementale

Aménagement du quartier Jean Jaurès et du parc linéaire à Liévin

QUARTIER JEAN JAURÈS ET PARC LINÉAIRE, LIÉVIN

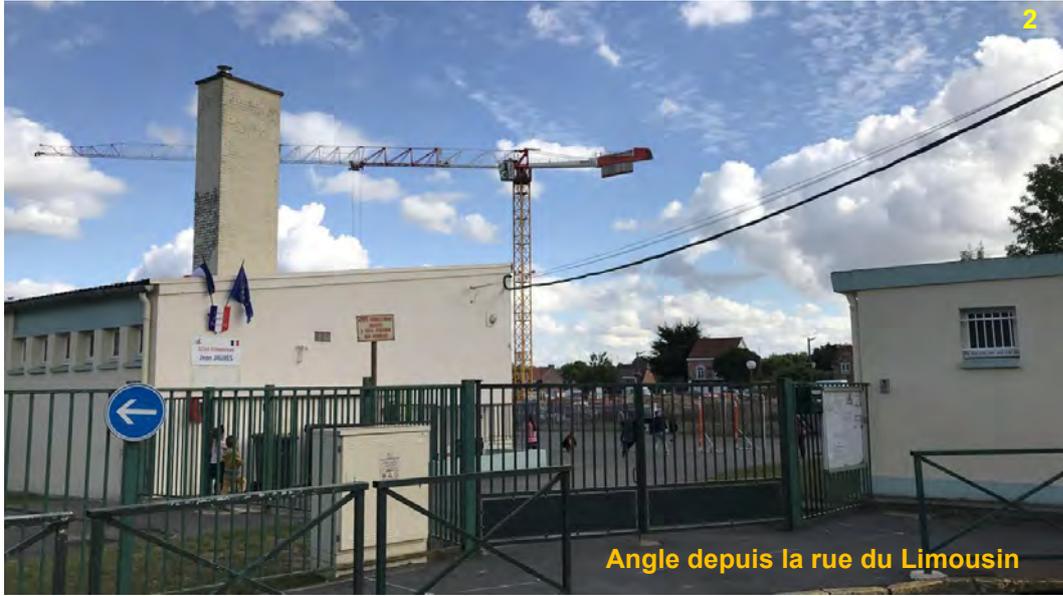
Angle depuis la rue du Limousin

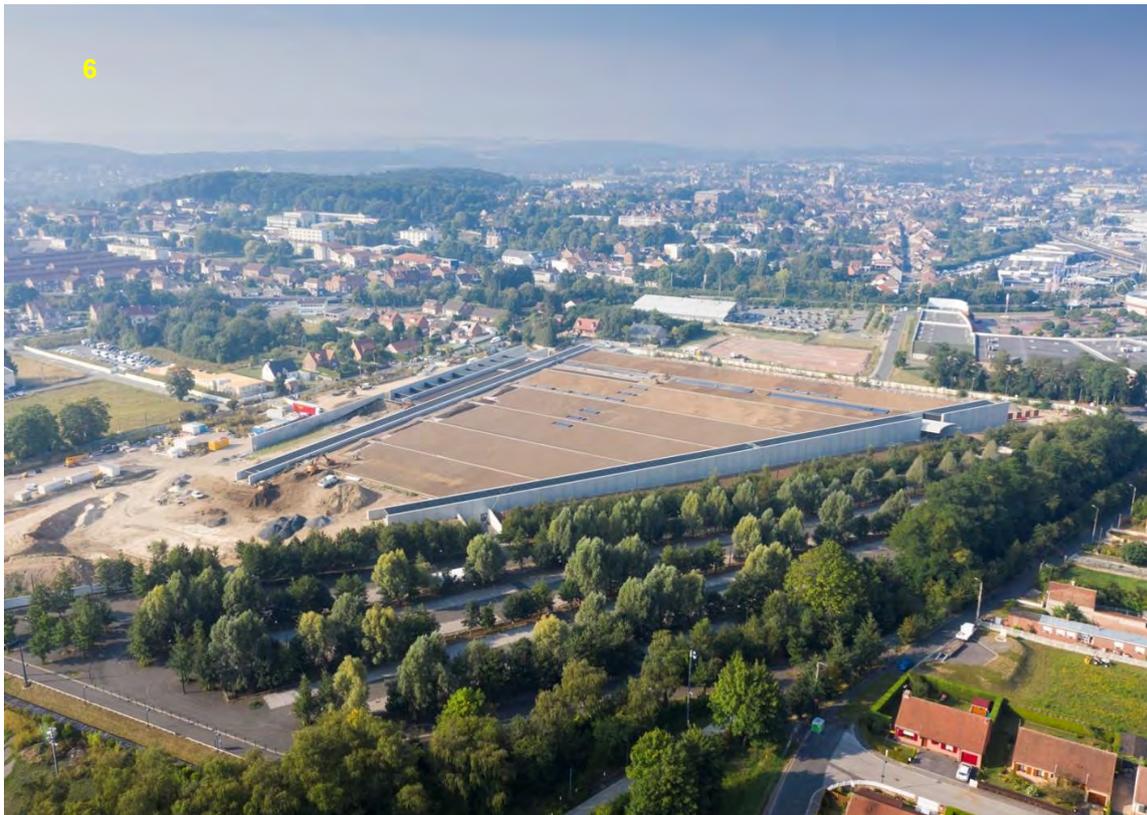
Vue drone au Nord-Est en direction du Sud Ouest : parking arboré du CCLL en premier plan et du site en arrière plan :

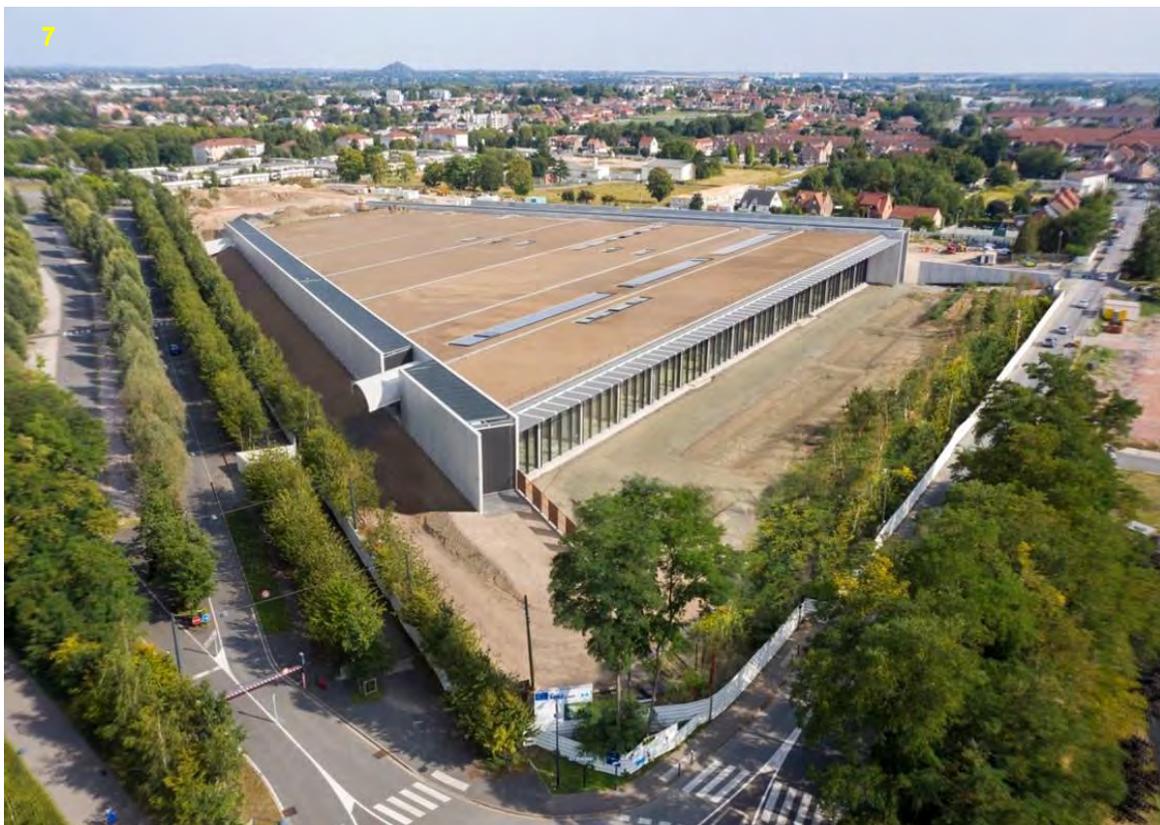
Vue drone au Nord-Ouest en direction du Sud Est : CCLL en premier plan et du site en arrière plan :

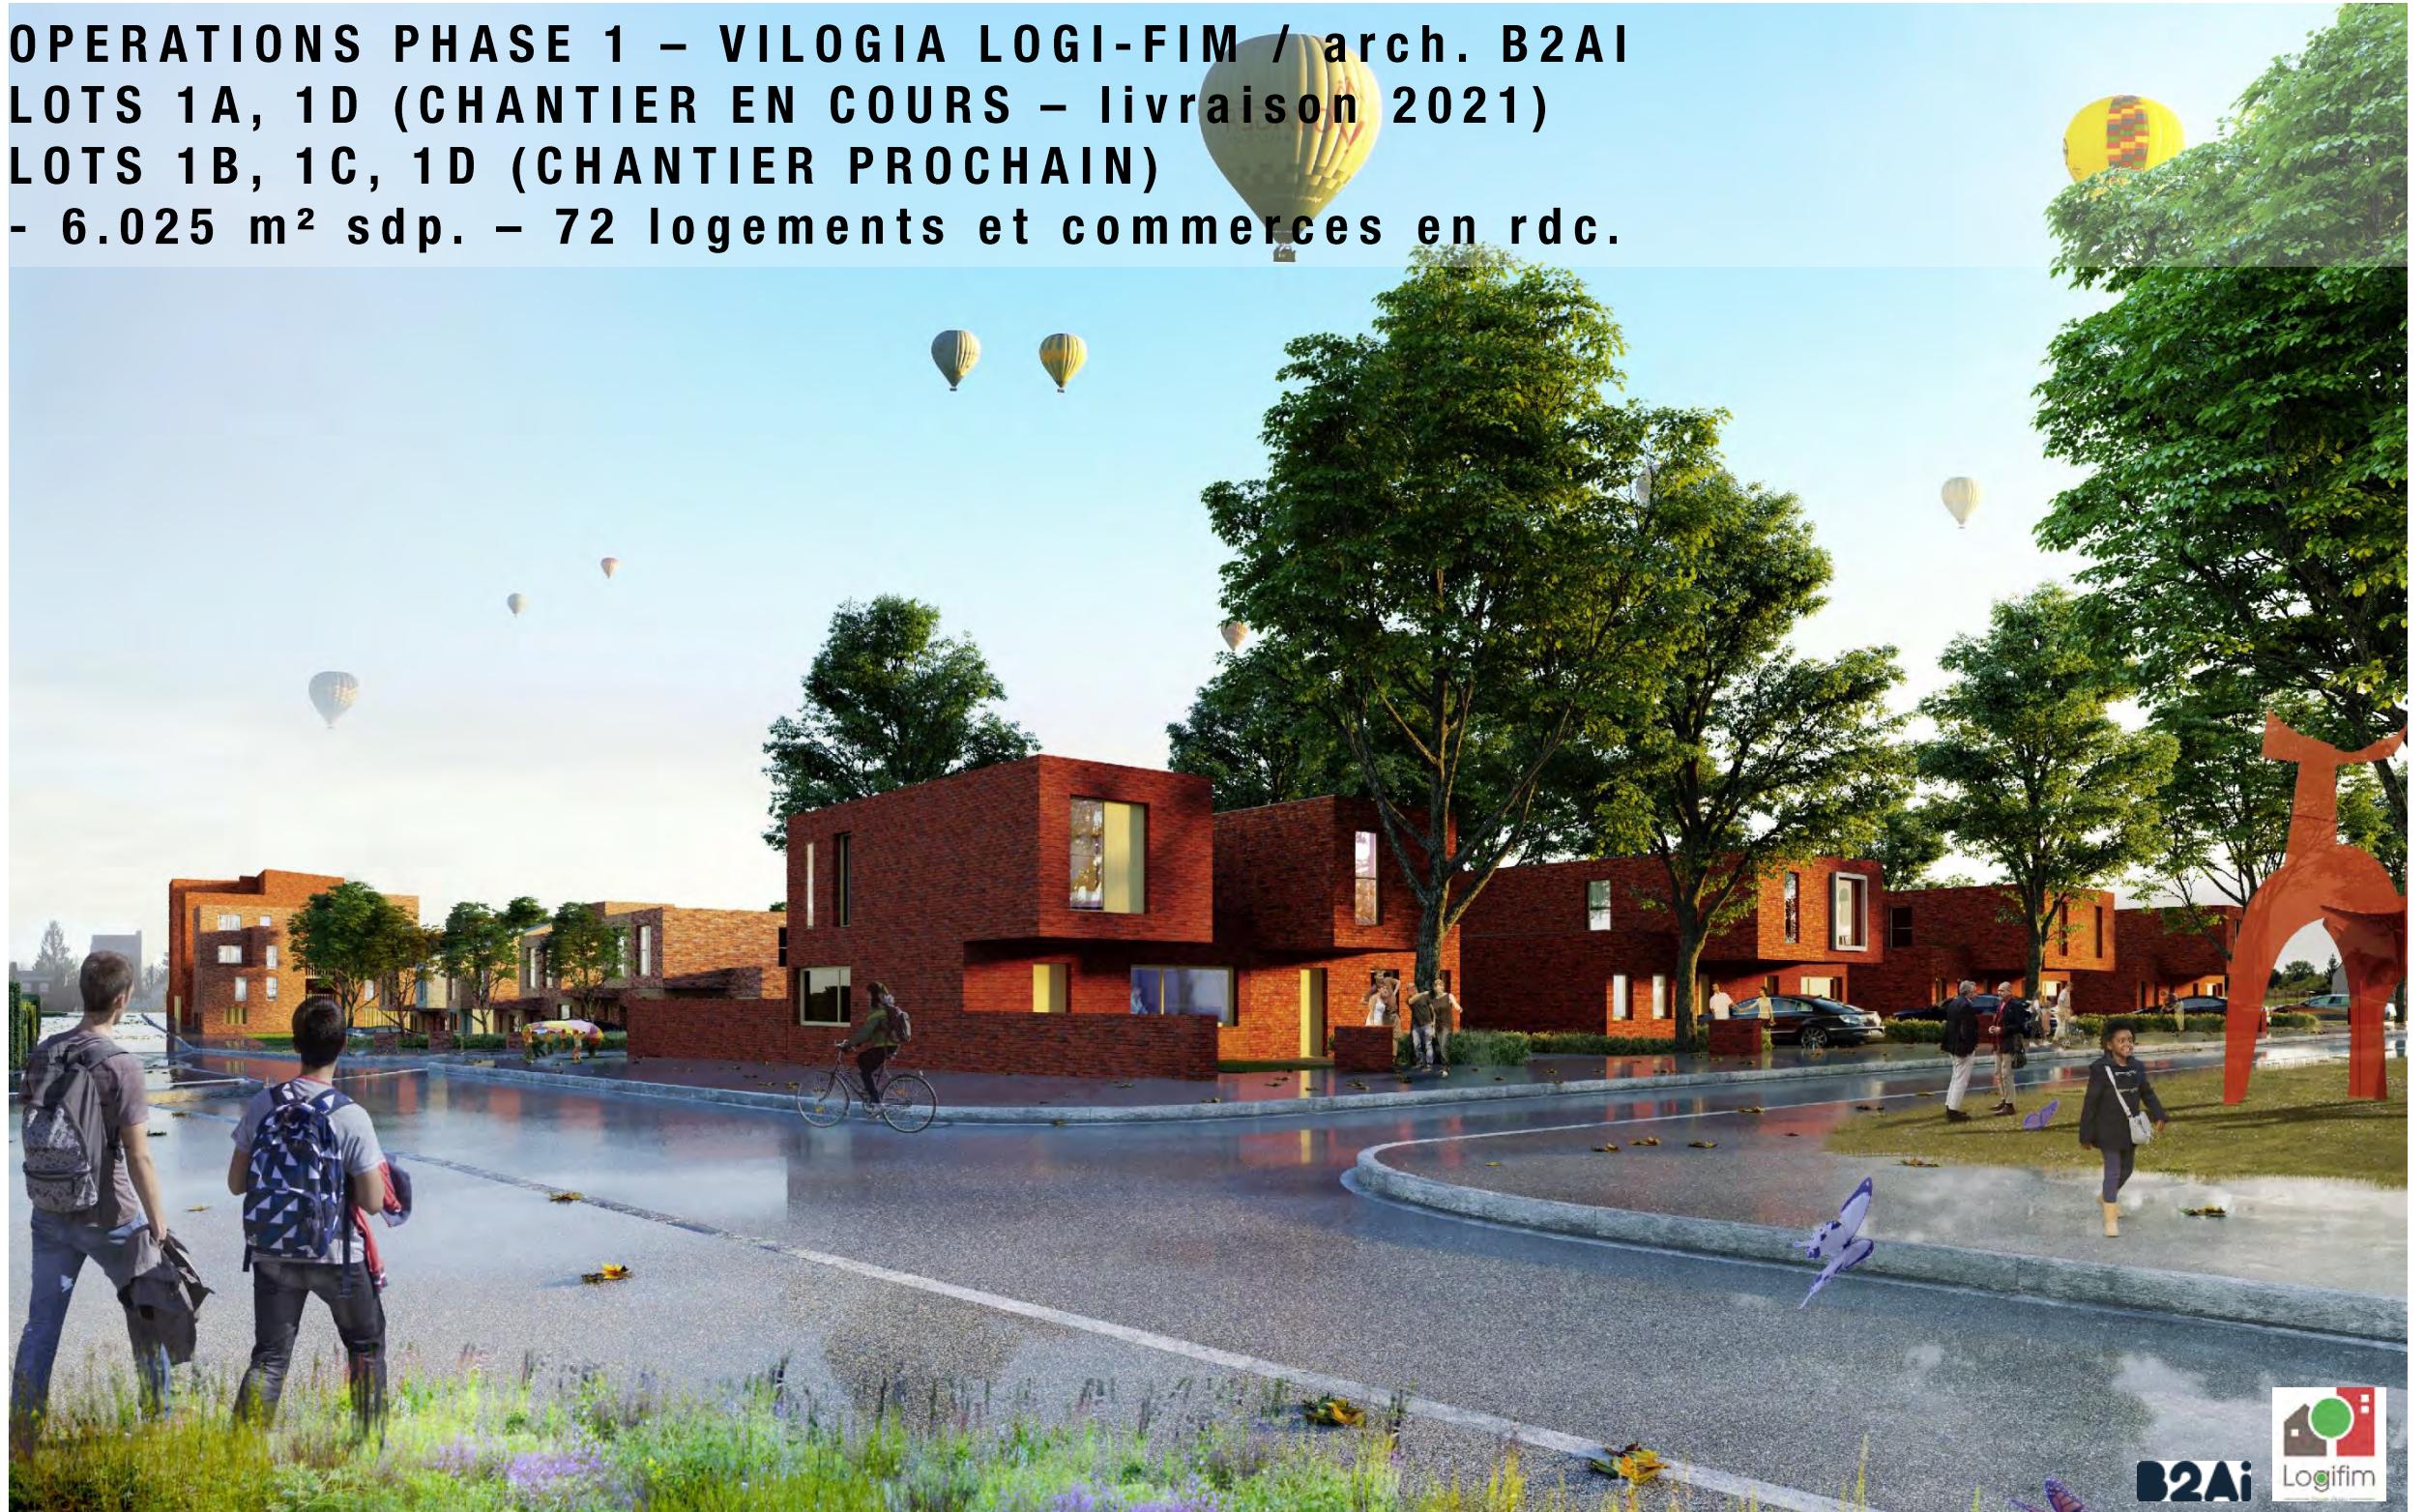
PERSPECTIVE DES LOTS 1C ET 1D RUE DU DAUPHINE ET DE BERRY- VILOGIA LOGFIM B2AI

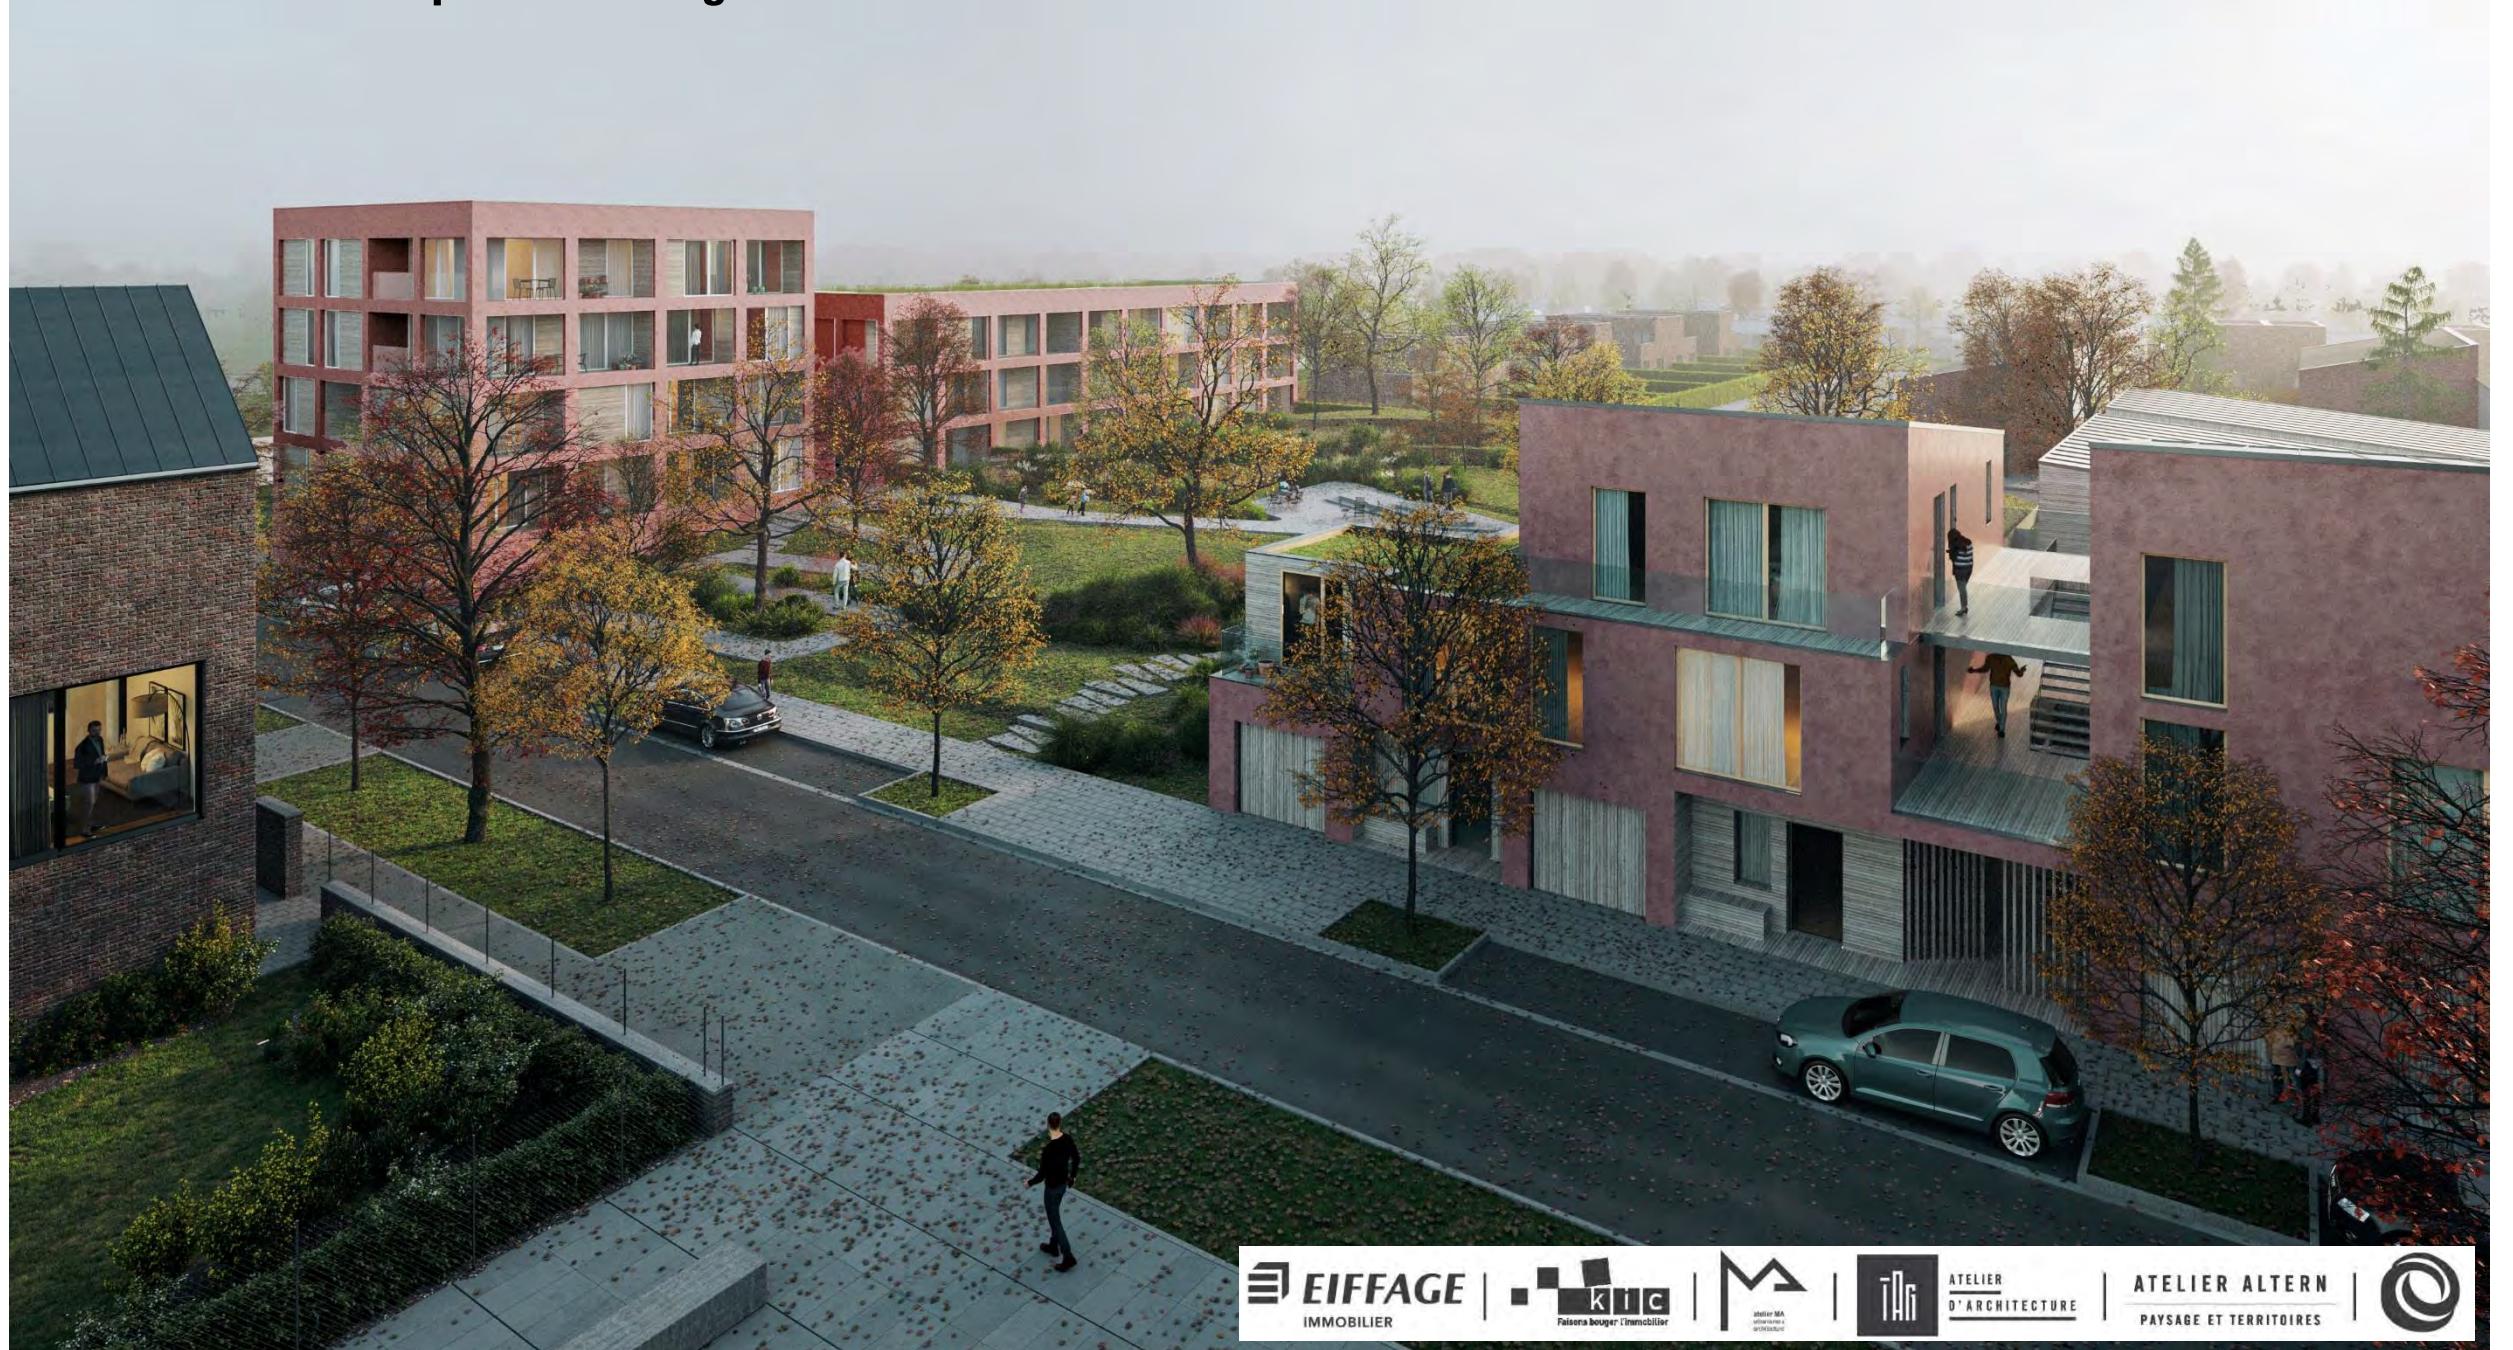
PERSPECTIVE DES LOTS 3A ET 3B DEPUIS LA RUE DE GUYENNE -KIC-EIFFAGE, ATELIER MA, TAG, ALTERN, POLYEXPERT

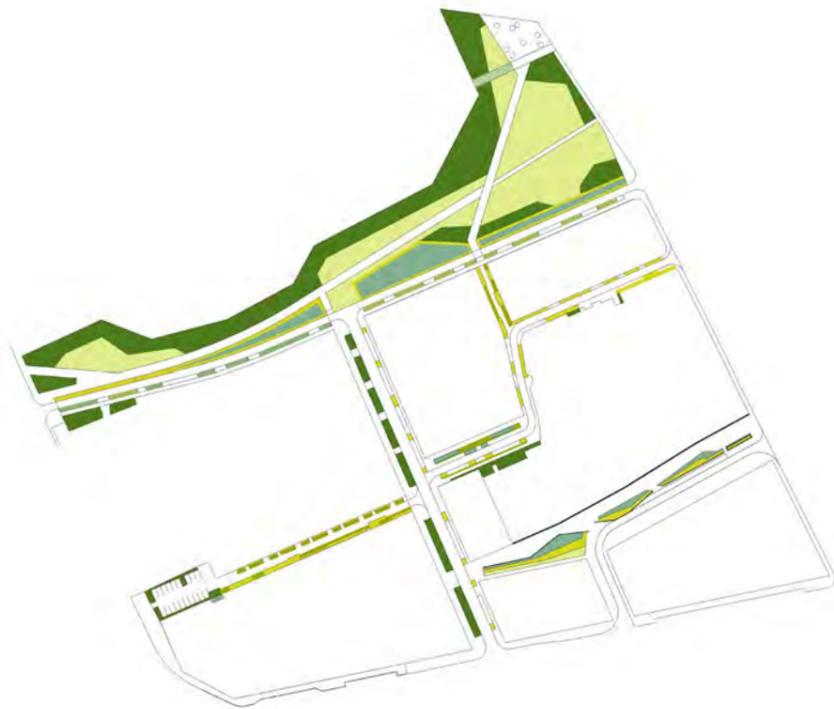
DECOMPOSITION DES ESPACES

12 000 M²

- Espaces plantés d'essences forestières
- Prairies / Engazonnements
- Espaces de gestion hydraulique (noue, bassin, canal planté...)

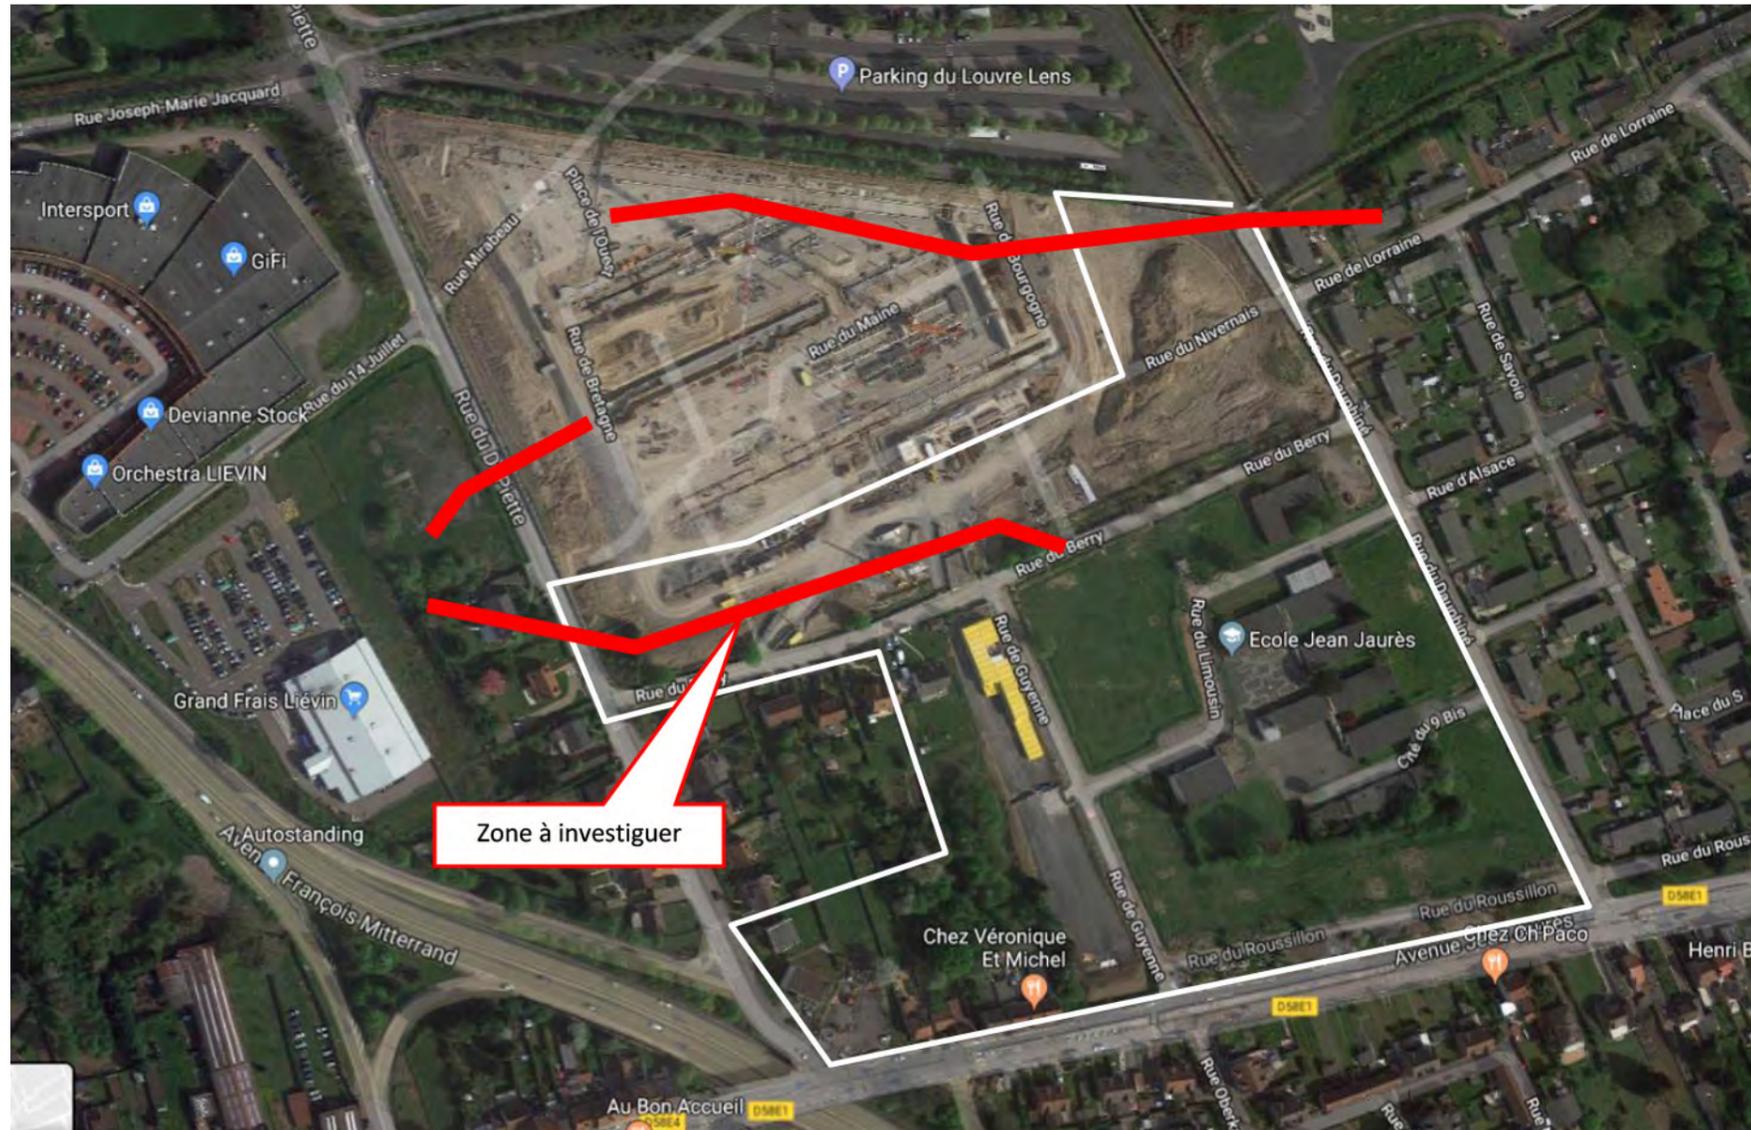
ETAT DES LIEUX GEOTECHNIQUE, ENJEUX SOLS ET POLLUTION

Risques de cavités souterraines :

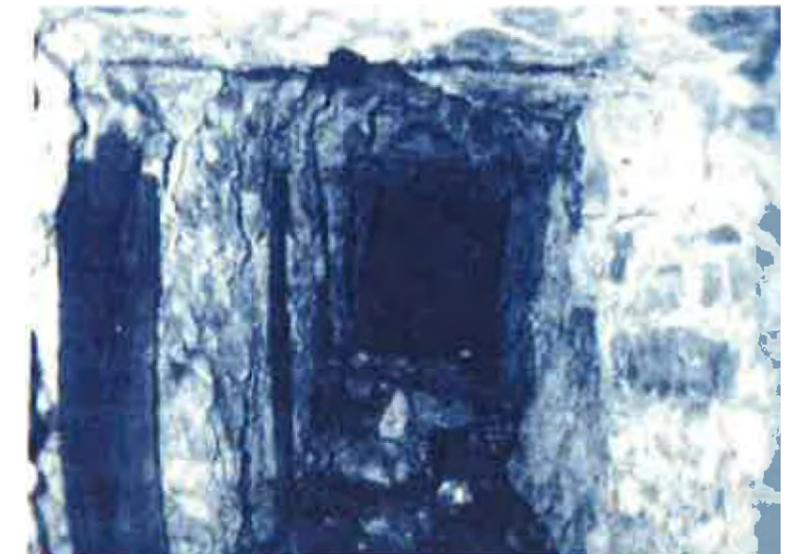
Photos d'une sape (exemple)

7 cavités localisées à proximité de la zone d'étude, compris entre 625m et 1350m de distances (ouvrage militaire, cave et ouvrage civil). L'emprise du site reste en zone sensible. Ci-contre le plan faisant figurer des sapes existantes.

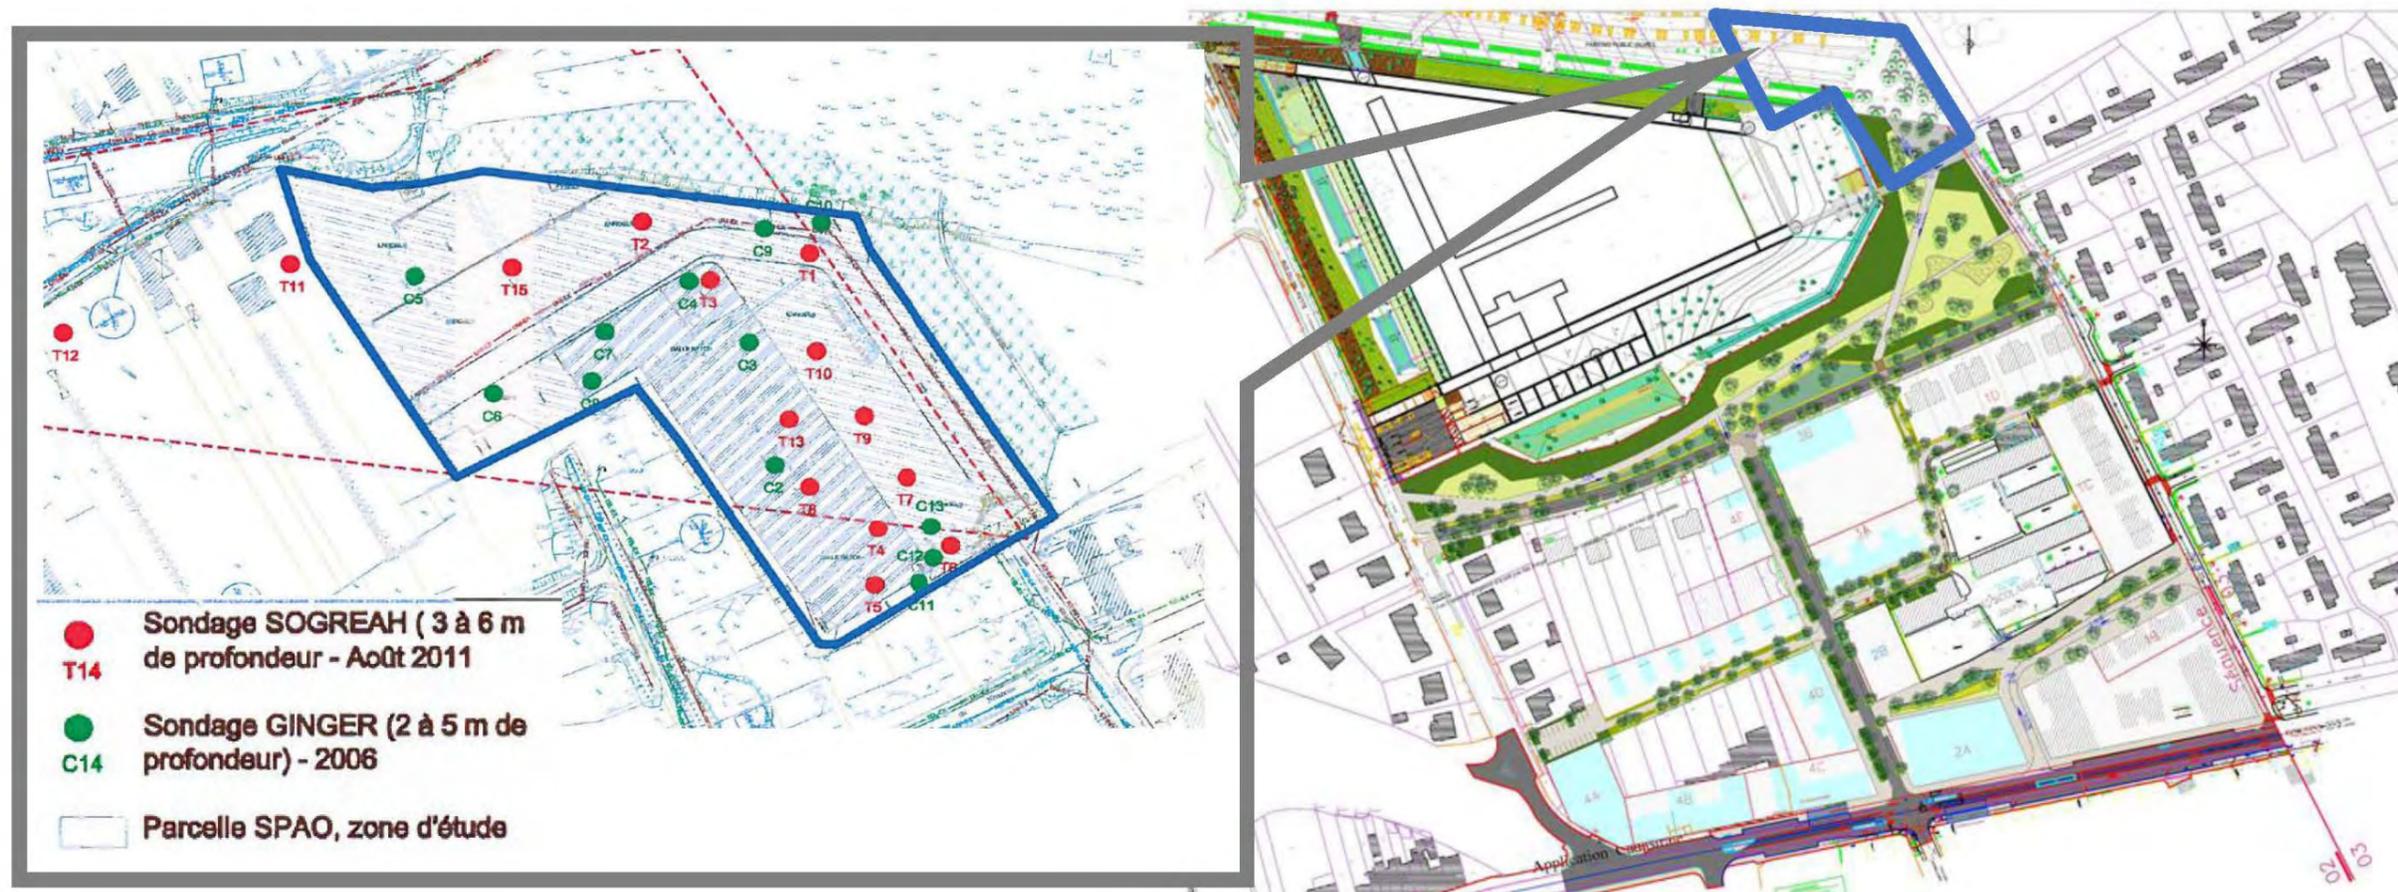
Sur le site SPAO, plusieurs activités se sont succédées (fosse minière, supermarché, SPAO, friche gens du voyage). Les premiers diagnostics révèlent une pollution au PCB, à traiter. Cependant quelques remblais sont pollués (Maille M10). Pollution concentrée au droit de C11 à évacuer, ou confiner sur place.

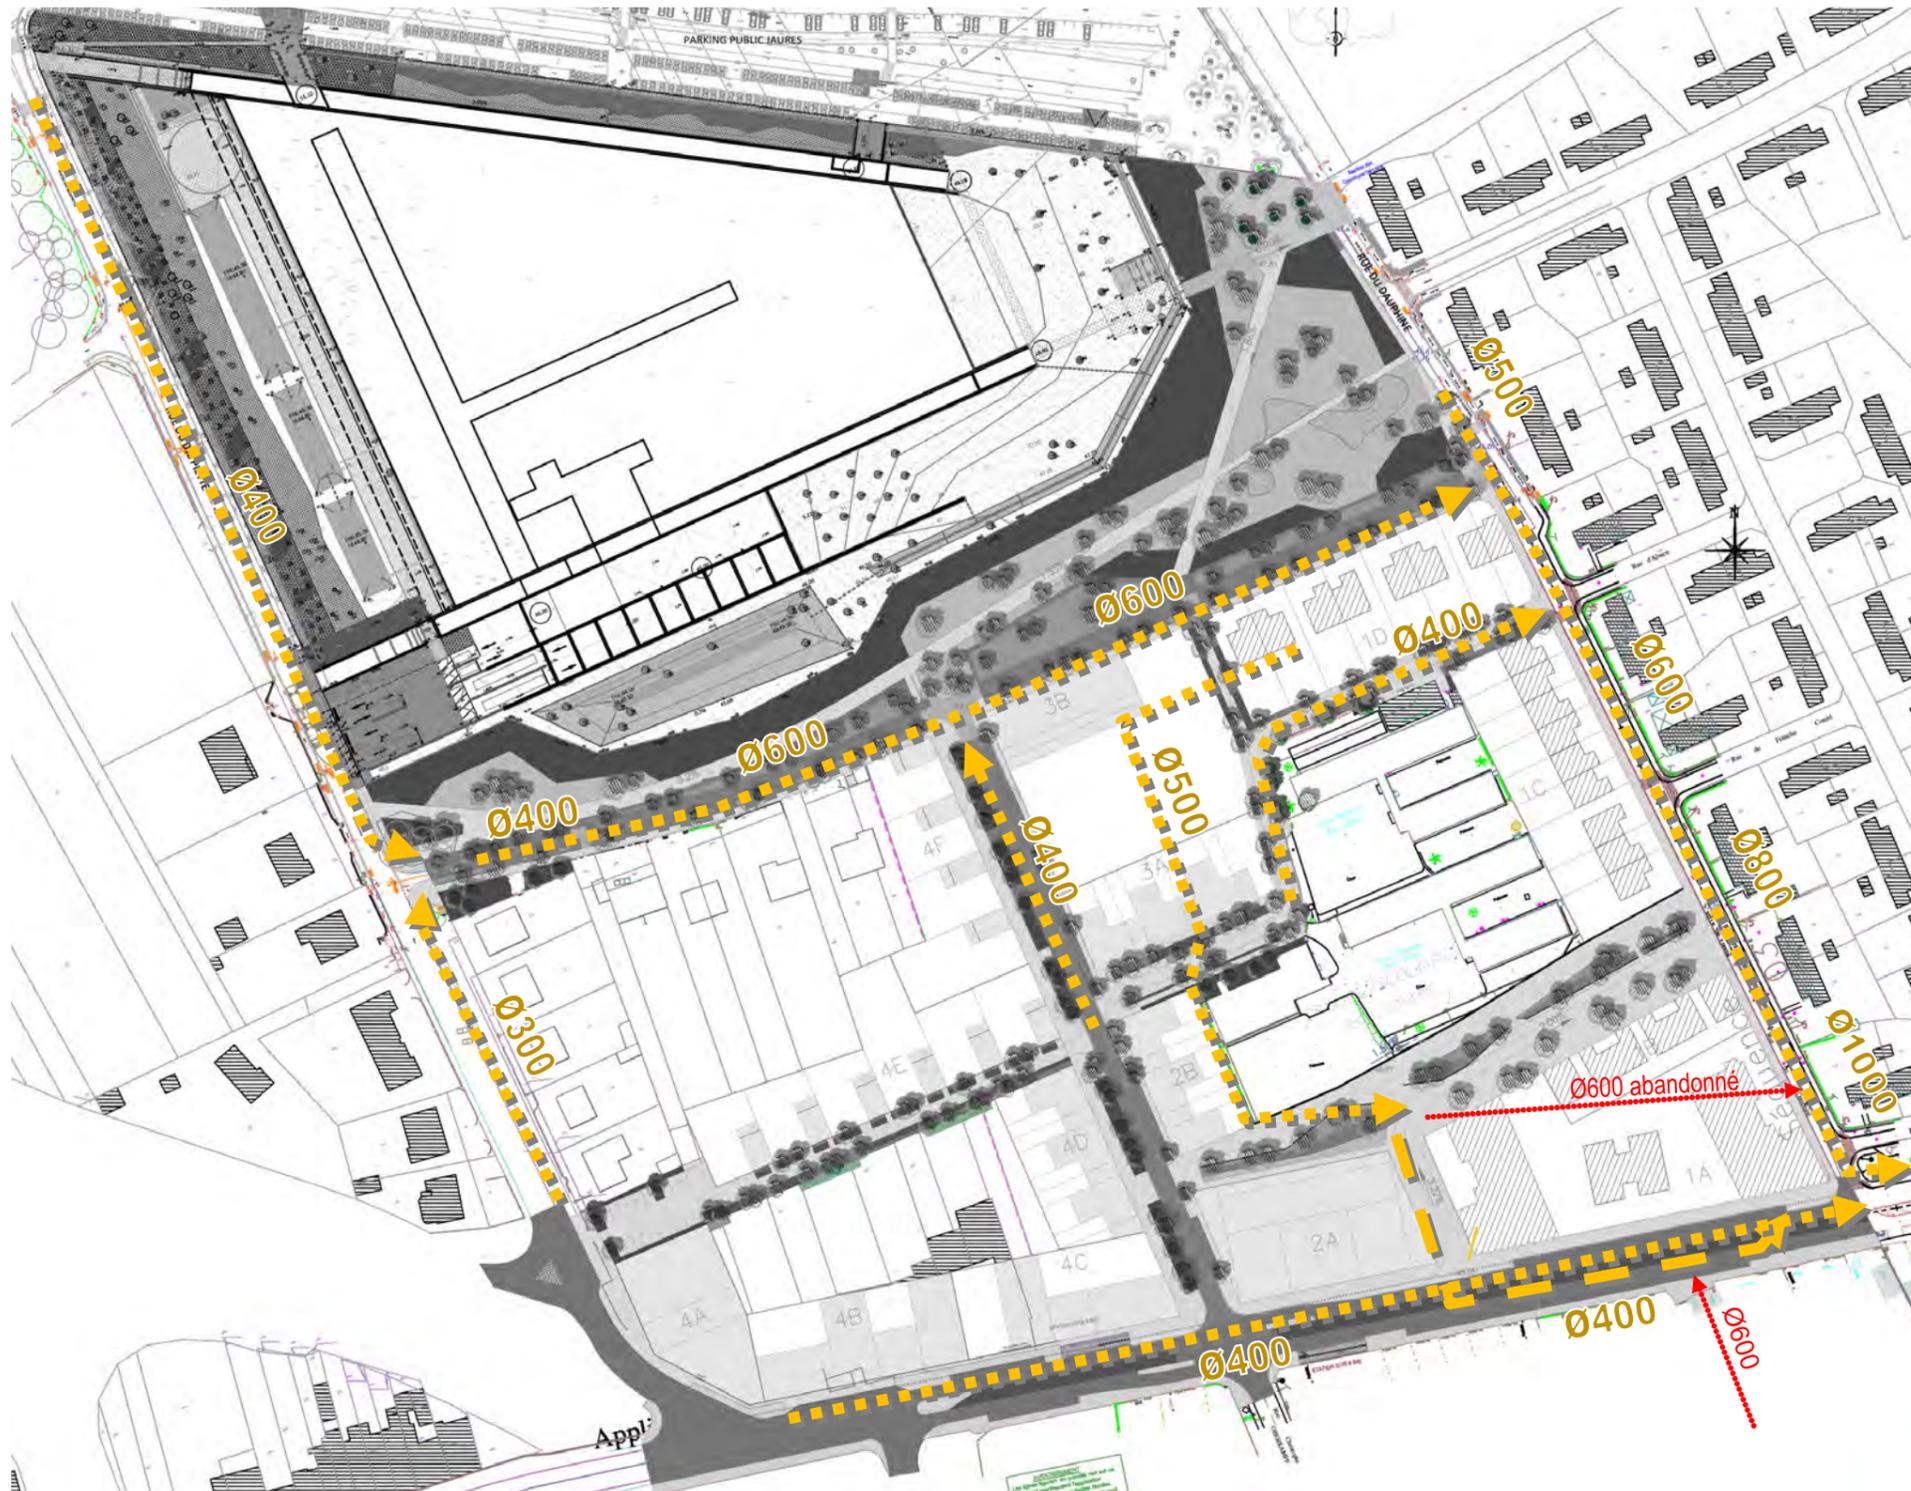
ASSAINISSEMENT : ETAT DES LIEUX

Un réseau unitaire est présent dans l'emprise du projet. Le réseau existant est à grande profondeur sur la partie finale de la rue du BERRY, ainsi que sur la rue du Dauphiné (Environ ±5.70m).

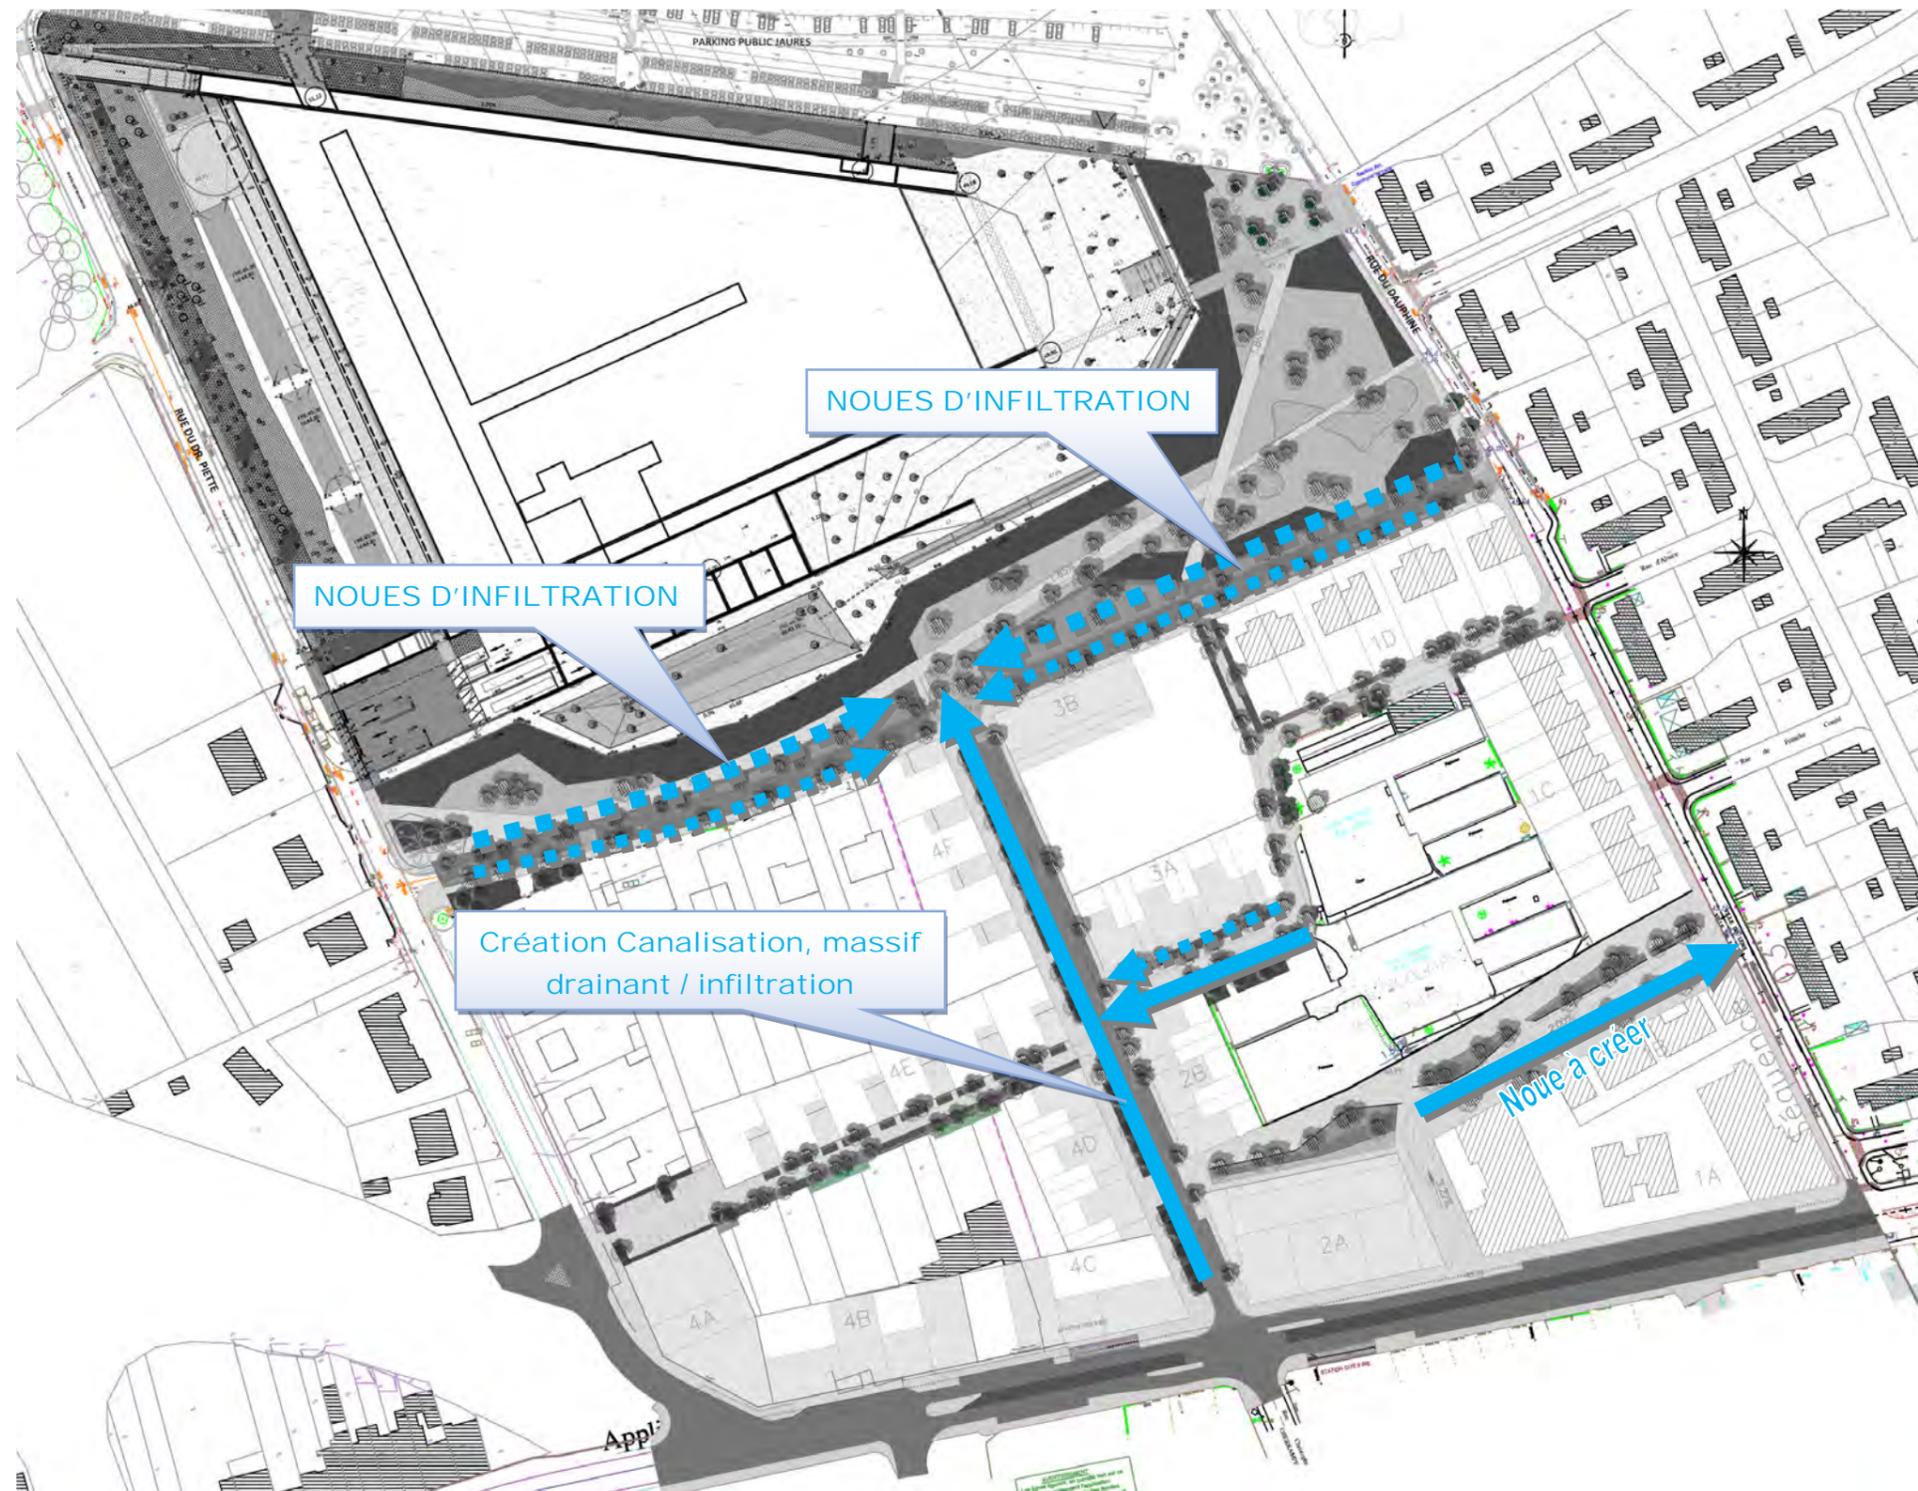
SCHEMA HYDRAULIQUE : GESTION DES EAUX PLUVIALES

Dans la mesure du possible et en fonction des études d'infiltration, les eaux pluviales seront infiltrées. Une surverse sera prévue avec rejet au réseau existant unitaire.

Station météo	Lille Lesquin (59)
Période	De 1960 à 2014
Durée de pluie	Comprise entre 6 minutes et 48 heures
Période de retour	100 ans a = 14.061 et b = 0.755
Surface parcelle/BV	60 000.00 m ²
Coefficient d'apport	50.00%
Débit d'infiltration	7.50 l/s (3 x 10 ⁻⁶ m/s retenue sur une surface de 2500 m ²)
Débit de fuite rejeté	0.00 l/s/ha = 0.00 l/s

Station météo	Lille Lesquin (59)
Période	De 1960 à 2014
Durée de pluie	Comprise entre 6 minutes et 48 heures
Période de retour	100 ans a = 14.061 et b = 0.755
Surface parcelle/BV	25 000.00 m ²
Coefficient d'apport	50.00%
Débit d'infiltration	3.30 l/s (3 x 10 ⁻⁶ m/s retenue sur une surface de 1100 m ²)
Débit de fuite rejeté	0.00 l/s/ha = 0.00 l/s
