Demande d'examen au cas par cas préalable à la réalisation éventuelle d'une évaluation environnementale

Aménagement du quartier Jean Jaurès et du parc linéaire à Liévin

QUARTIER JEAN JAURÈS ET PARC LINÉAIRE, LIÉVIN

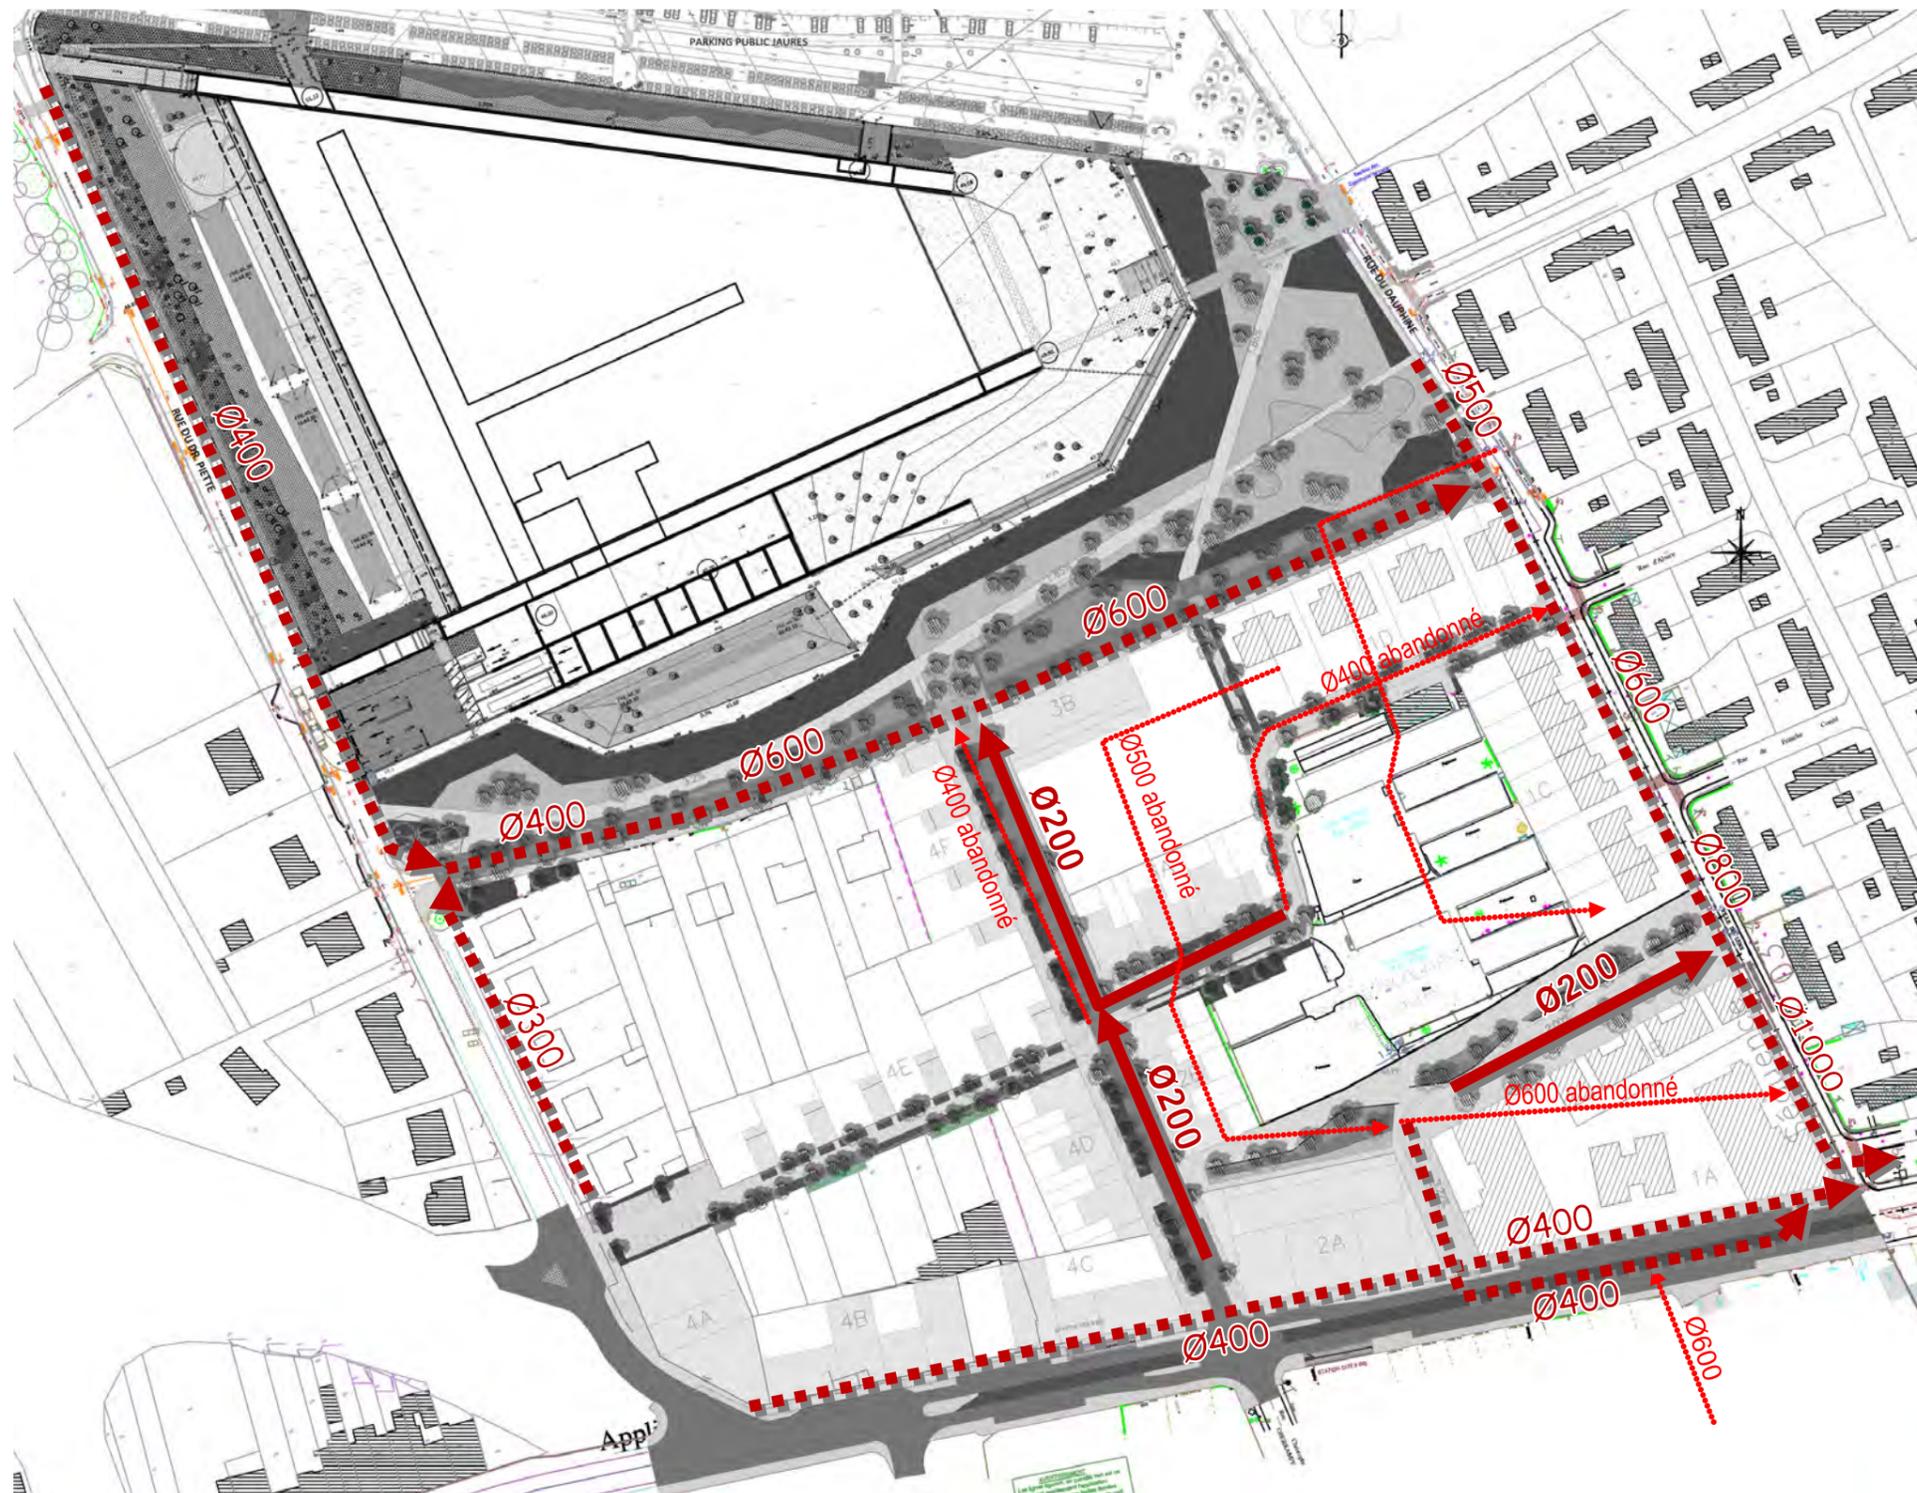
ASSAINISSEMENT - EAUX USEES

Le réseau unitaire sur la rue du Berry et du Dauphiné est conservé (grande profondeur). Une étude sur l'état des canalisations existantes (ITV) sera à réaliser afin de garantir la pérennité des ouvrages d'assainissement et de les réhabiliter le cas échéant.

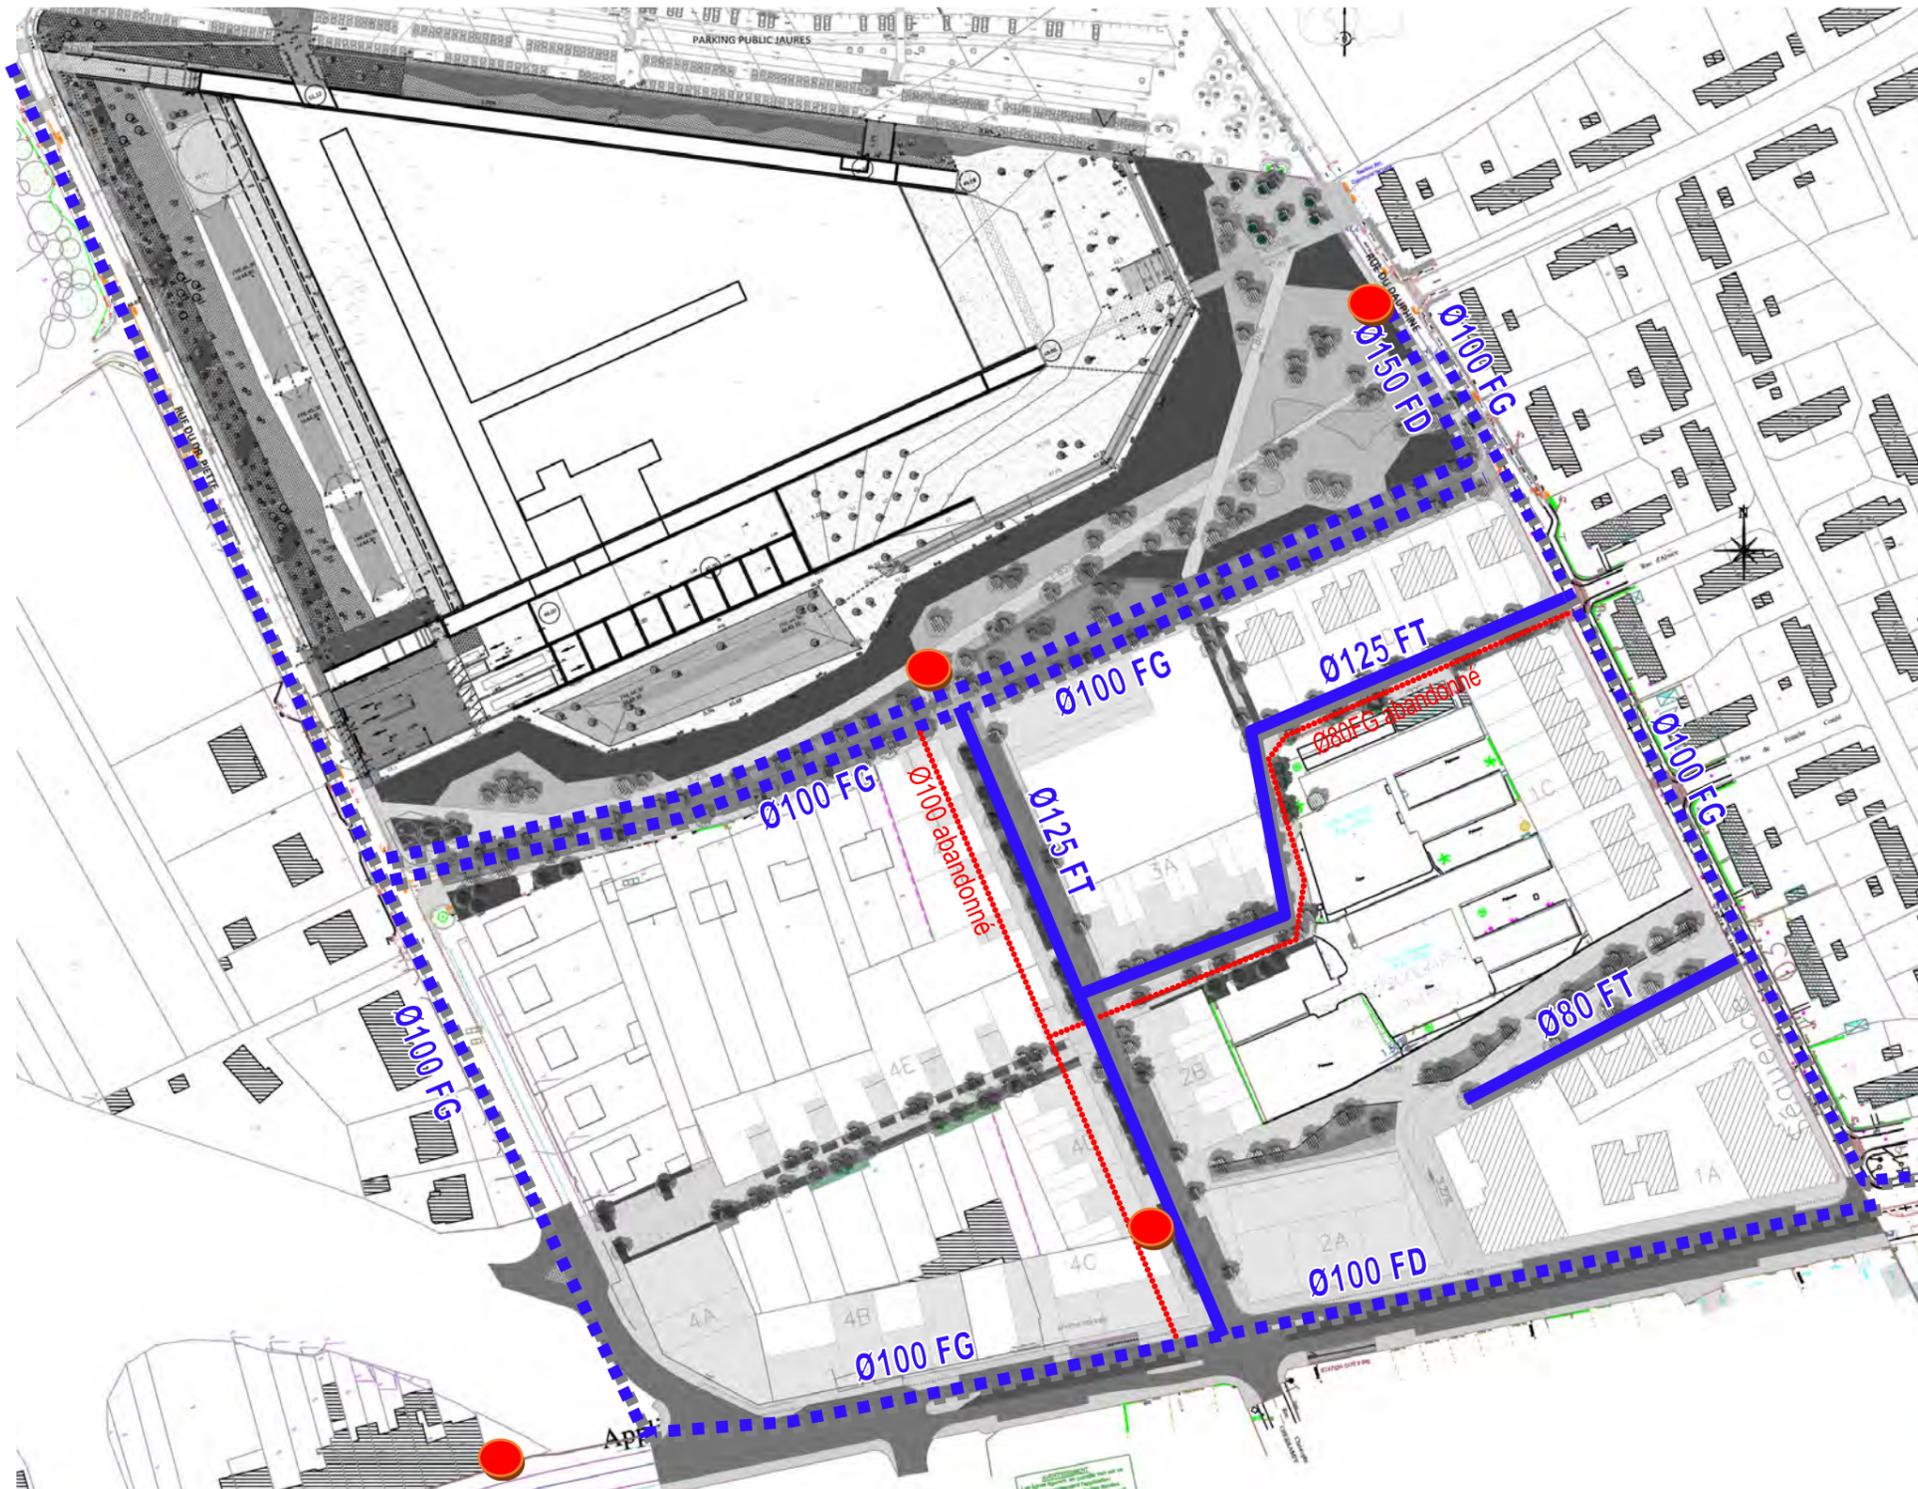
ASSAINISSEMENT - EAU POTABLE

La canalisation Ø150, rue du Berry, est une canalisation de liaison entre les 2 réservoirs de Lens et Liévin. => Elle ne peut donc pas participer à la desserte de l'opération.

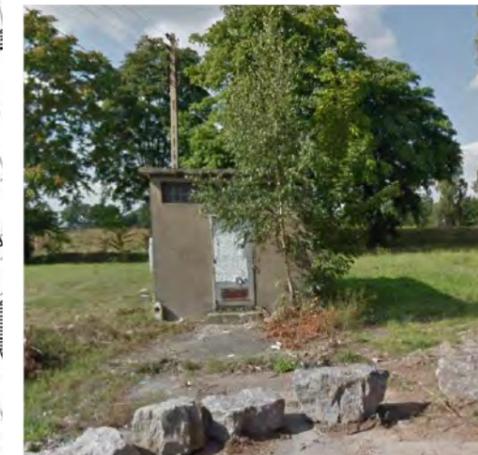
Poste Limousin

Le réseau aérien existant au droit du site sera enfoui.
Le poste existant « Limousin », très ancien, devrait être remplacé afin, au-delà des aspects techniques, d'améliorer son intégration dans le projet.

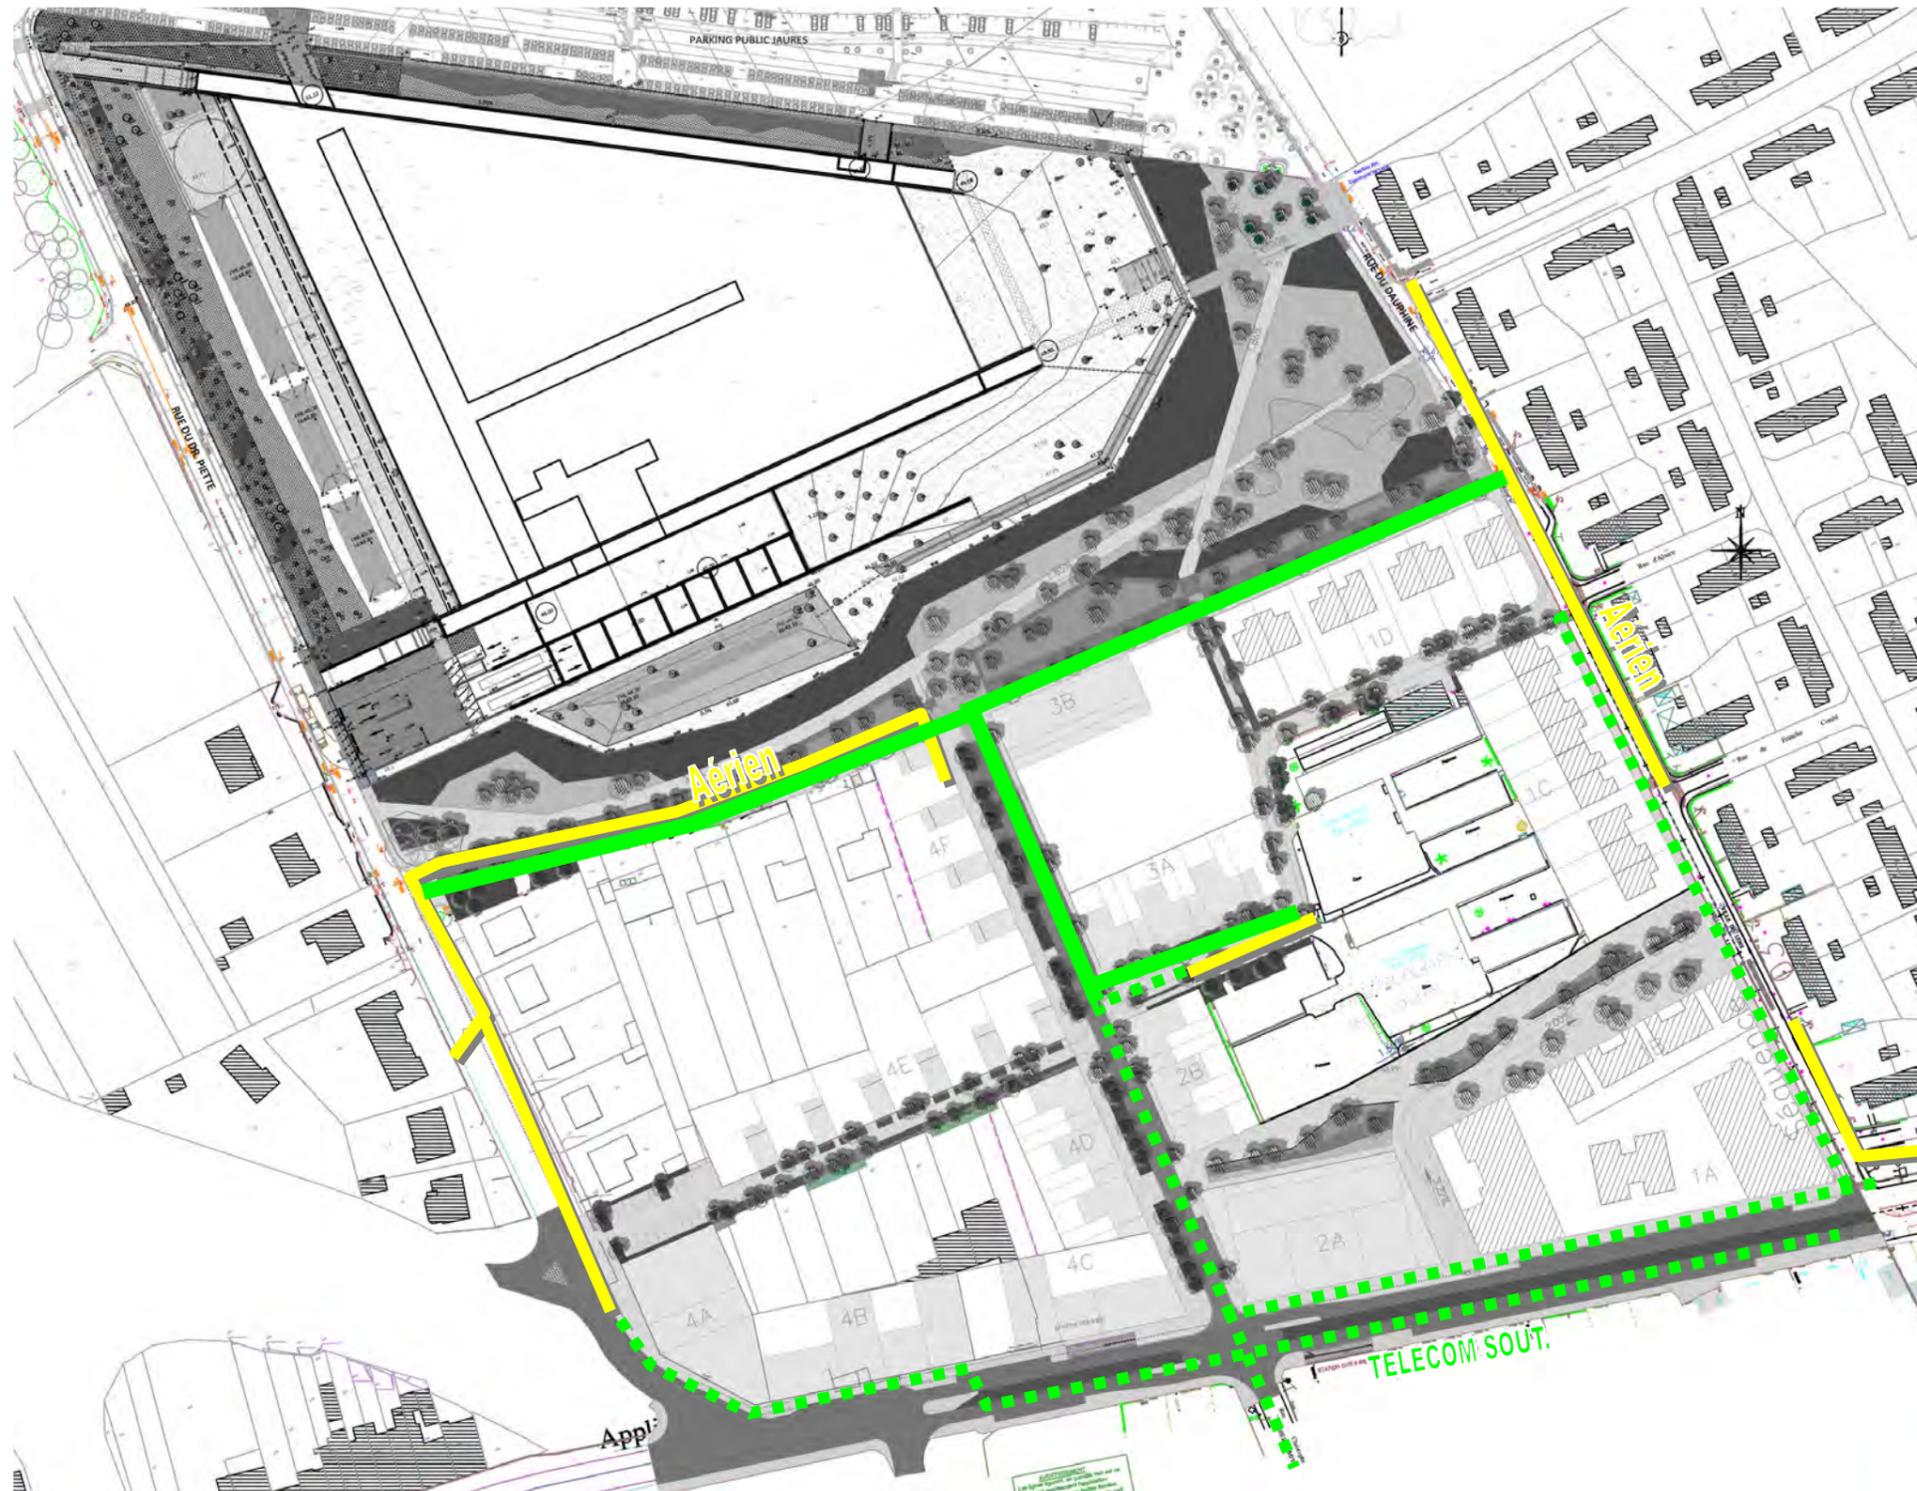
RESEAUX : TELECOM / HAUT DEBIT

Présence de réseaux :
- Telecom souterrain
- Telecom aérien

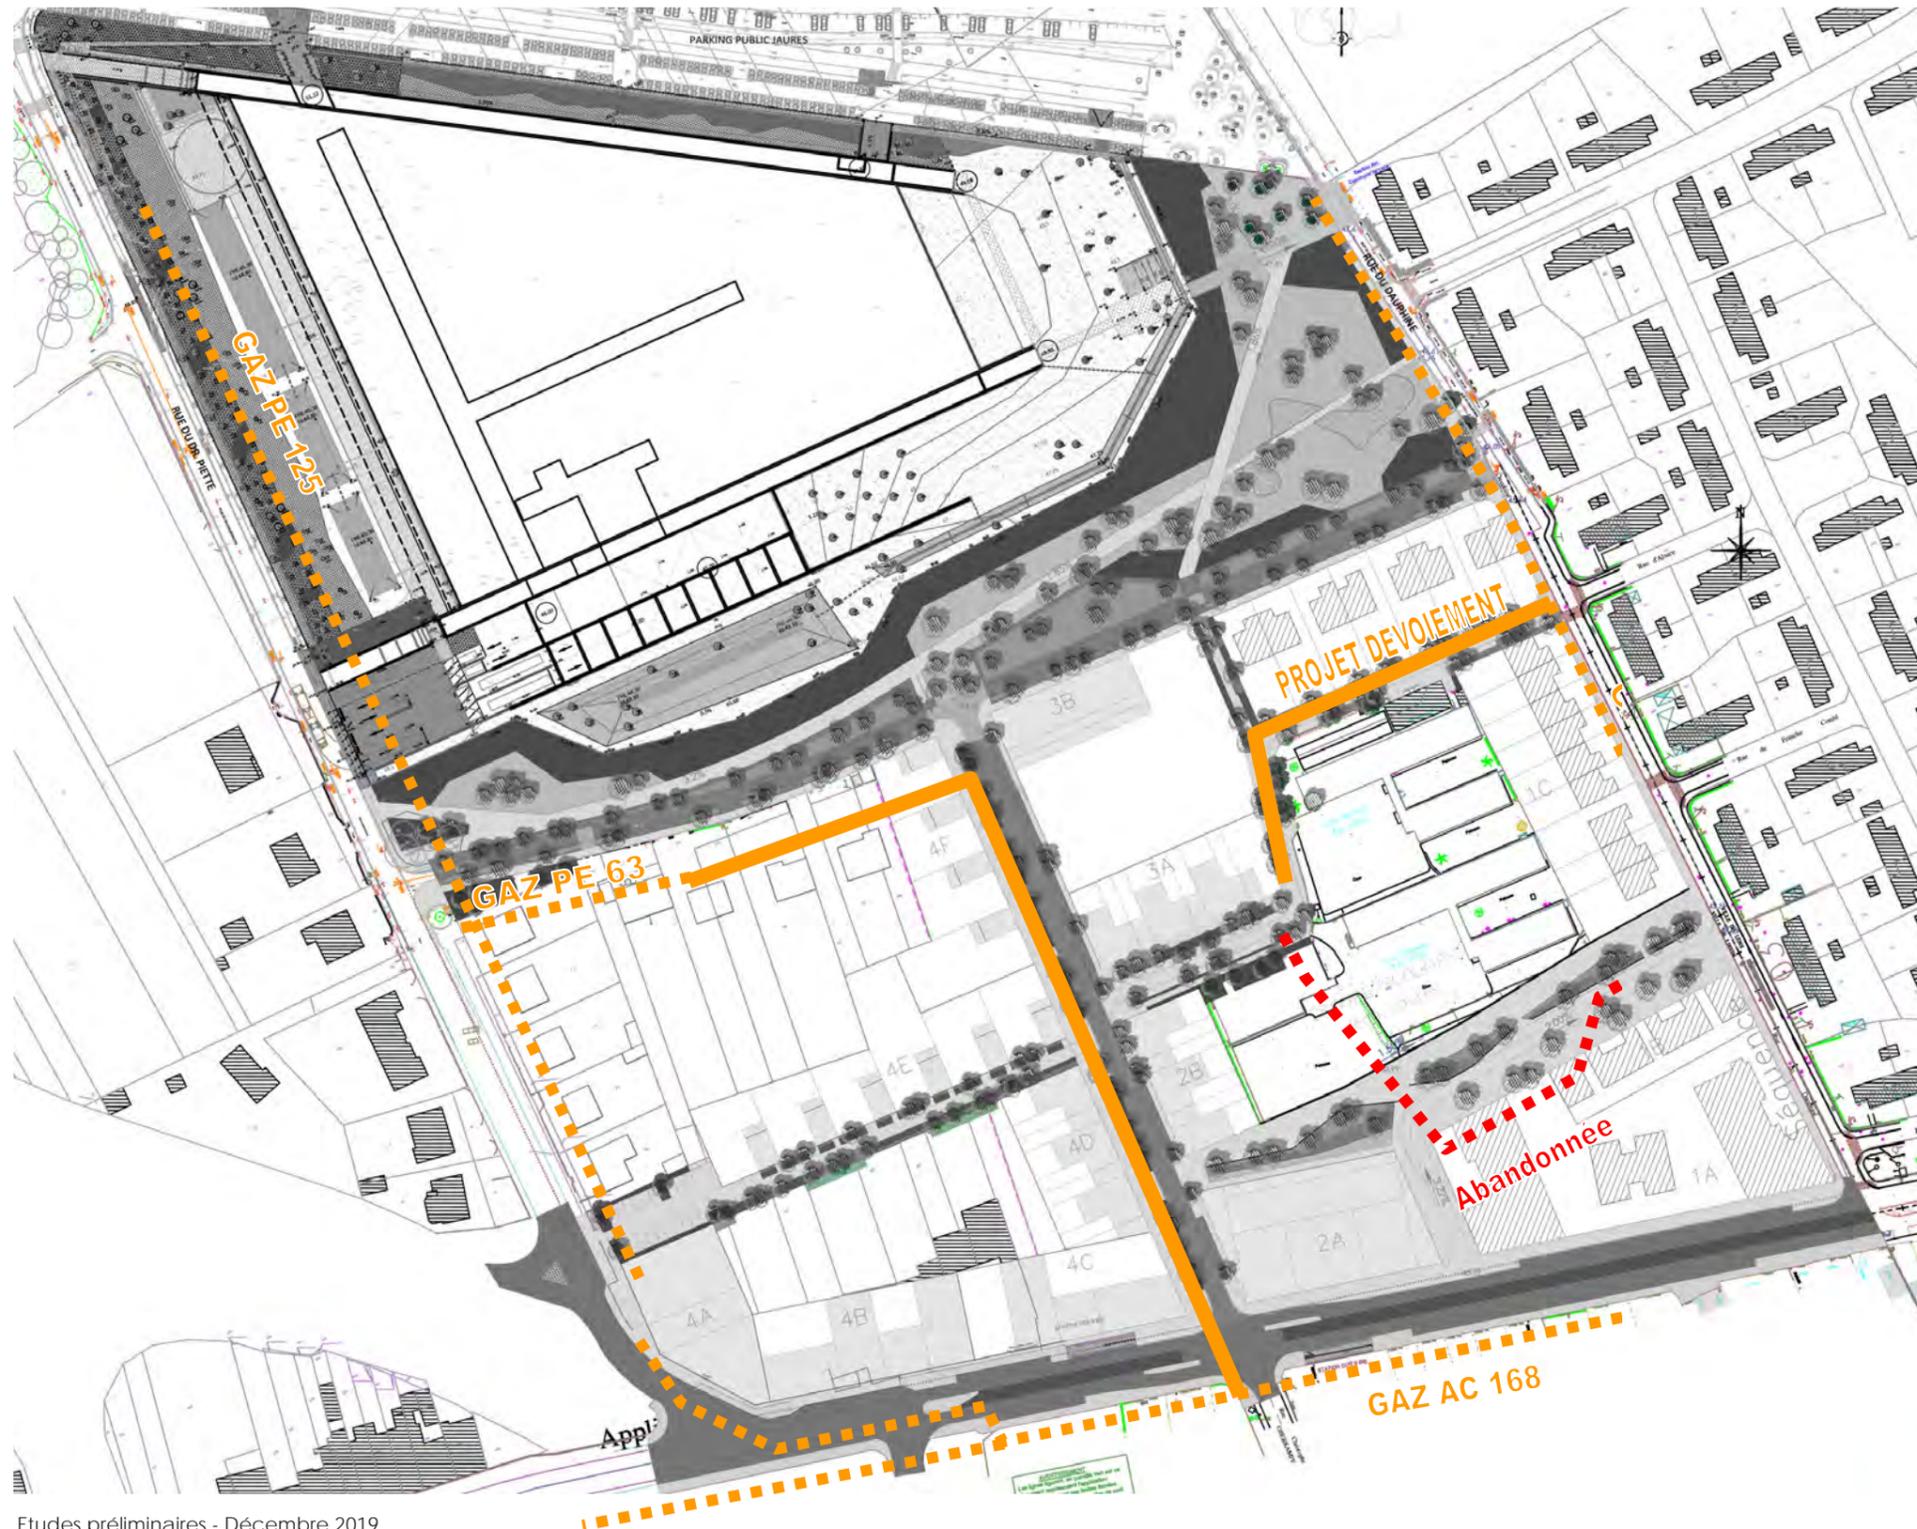
RESEAUX : GRDF

Présence du réseau Gaz de Ville au droit du projet.

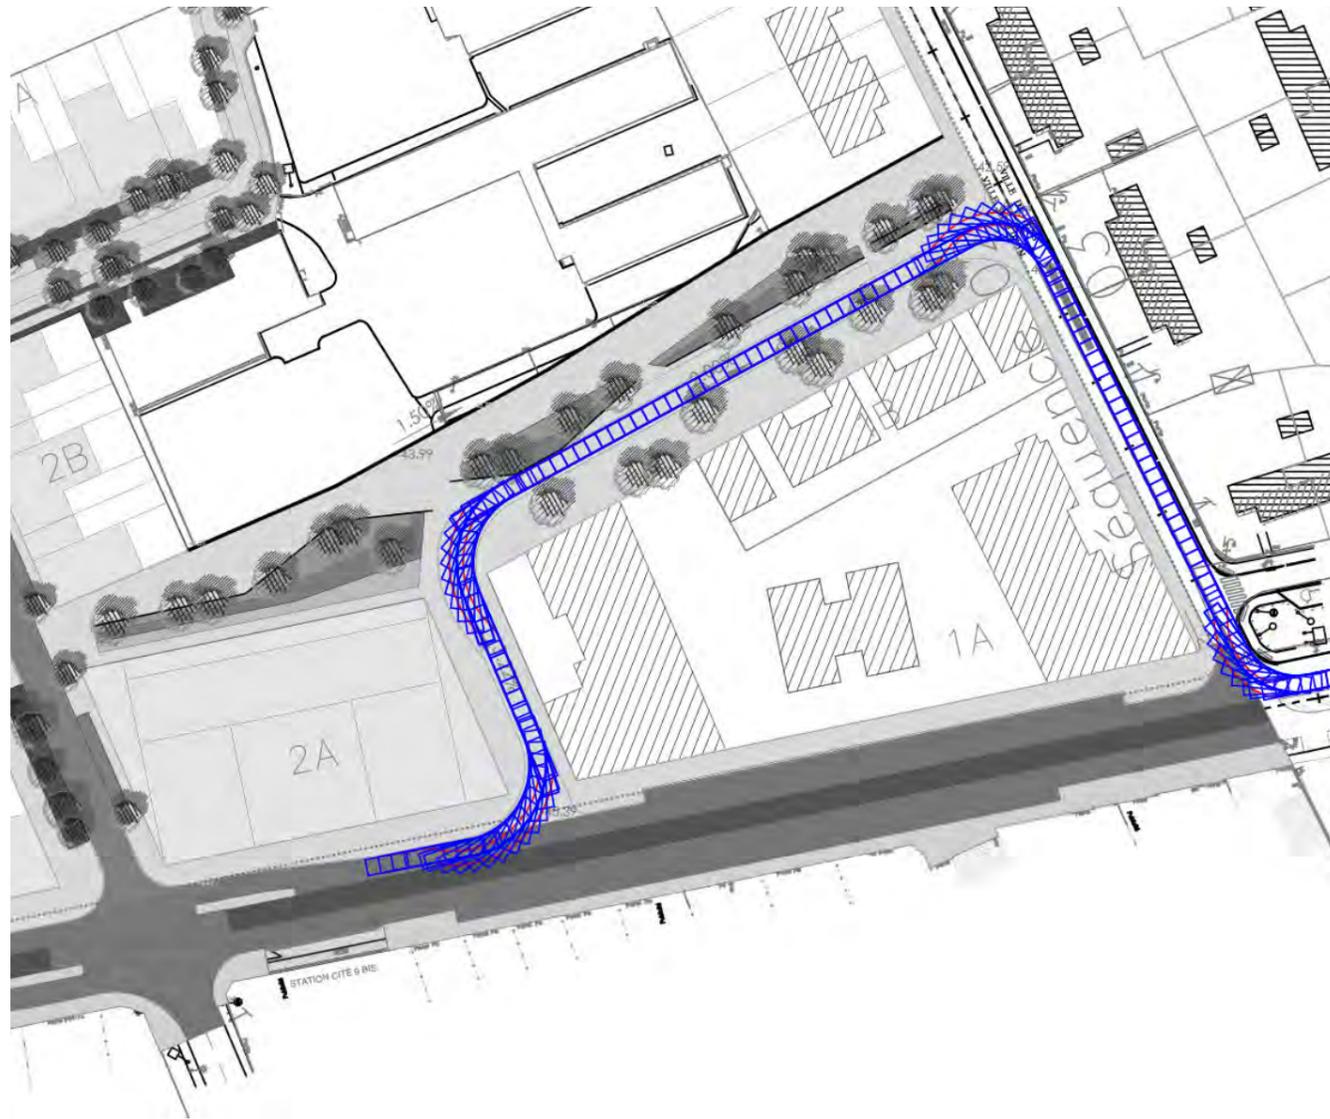
GIRATIONS DU CIRCUIT BUS

Scénario 1 : arrivée par Jean Jaurès, depuis l'Est

L'entrée du bus s'effectue par la rue du Dauphiné, dessert le parvis Sud de l'école Jaurès, et reprend la voie Jean Jaurès en direction de l'Est.
Le porte à faux avant du véhicule nécessite des surlargeurs au niveau des rayons de courbure (R intérieur 11 mètres).

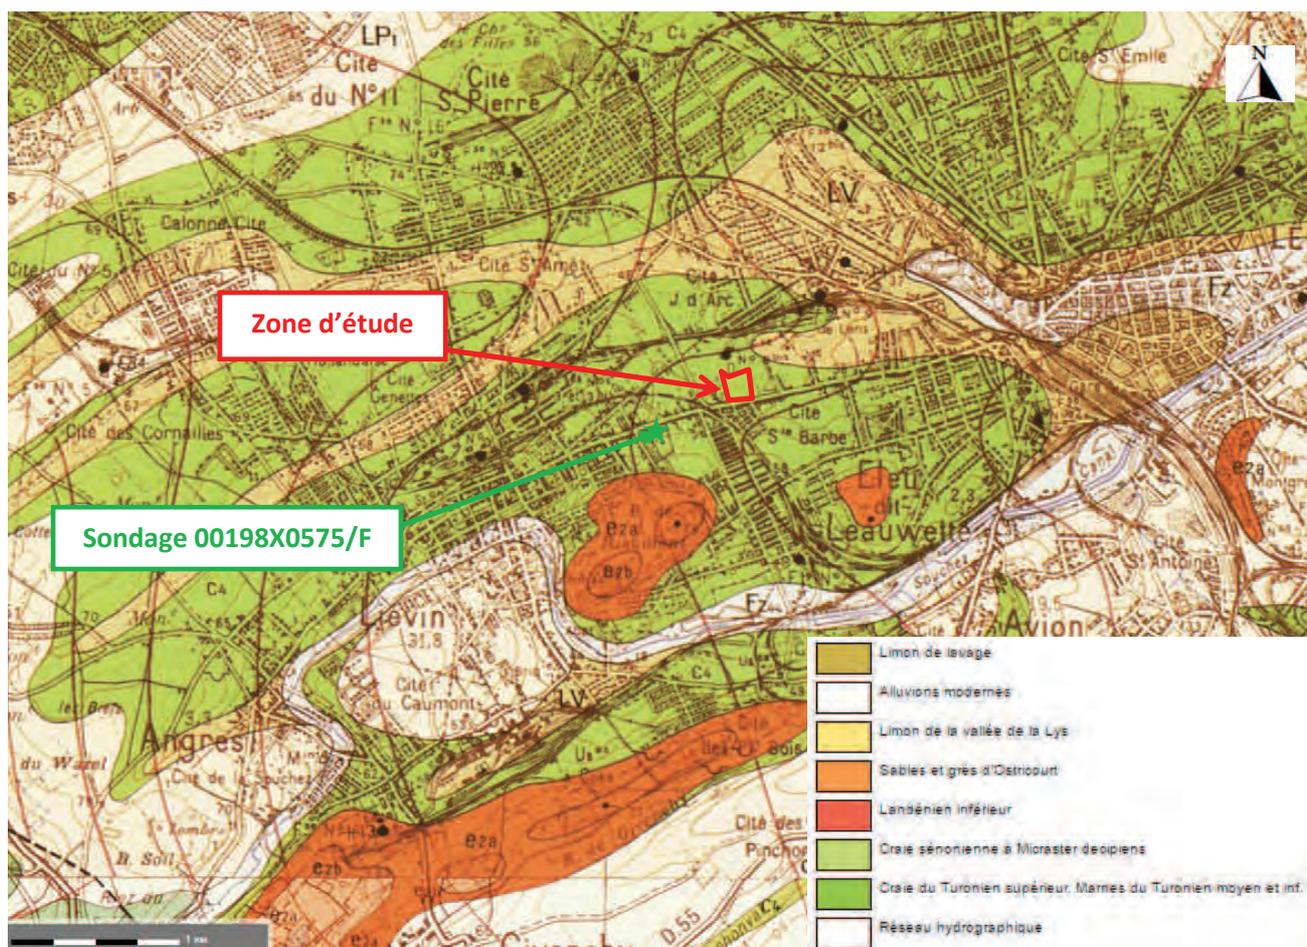
Figure 5 : Extrait de la carte géologique de Béthune.

Remarque : la présence d'une nappe superficielle dans les limons des plateaux quaternaire est peu probable du fait du faible développement de cette entité géologique et de l'absence de couche d'argile sous jacente qui permettrait le maintien des eaux dans cet horizon.

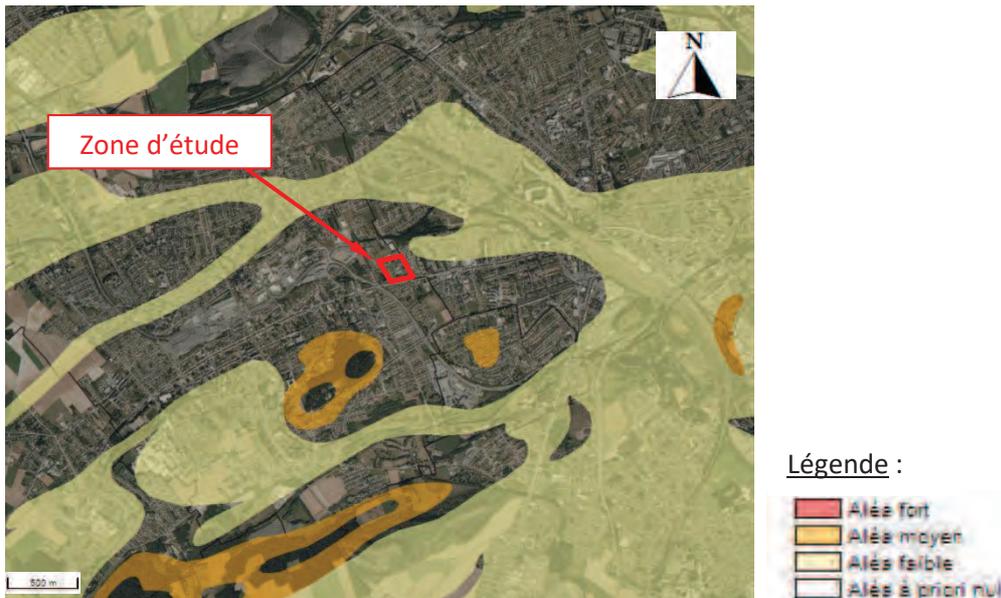
Figure 9 : Cartographie de l'aléa retrait-gonflement des argiles

La zone d'étude et son environnement direct sont, selon la base de données du BRGM, situés en **zone d'aléa à priori nul concernant le risque de gonflement/retrait des argiles**. Cette information est à mettre en lien avec l'absence d'Argiles de Louvil au droit de la zone d'étude.

Sur les formations argileuses, cette dessiccation se traduit par un phénomène de retrait, avec un réseau de fissures parfois très profondes. L'argile perd son eau et se rétracte, ce phénomène peut être accentué par la présence d'arbres à proximité.

Lorsque ce phénomène se développe sous le niveau des fondations, la perte de volume du sol support génère des tassements différentiels pouvant entraîner des fissurations au niveau du bâti.

Sont particulièrement concernées les formations argileuses qui contiennent des minéraux argileux gonflants du groupe des smectites. Il a ainsi été réalisé une cartographie départementale de l'aléa retrait-gonflement, selon une méthodologie mise au point par le BRGM. Cette base de données représente la cartographie départementale de l'aléa retrait gonflement dus aux sous-sols argileux qui résulte du croisement de la carte de susceptibilité et des densités de sinistres calculées pour chacune des formations en tenant compte de la surface d'affleurement réellement urbanisée.

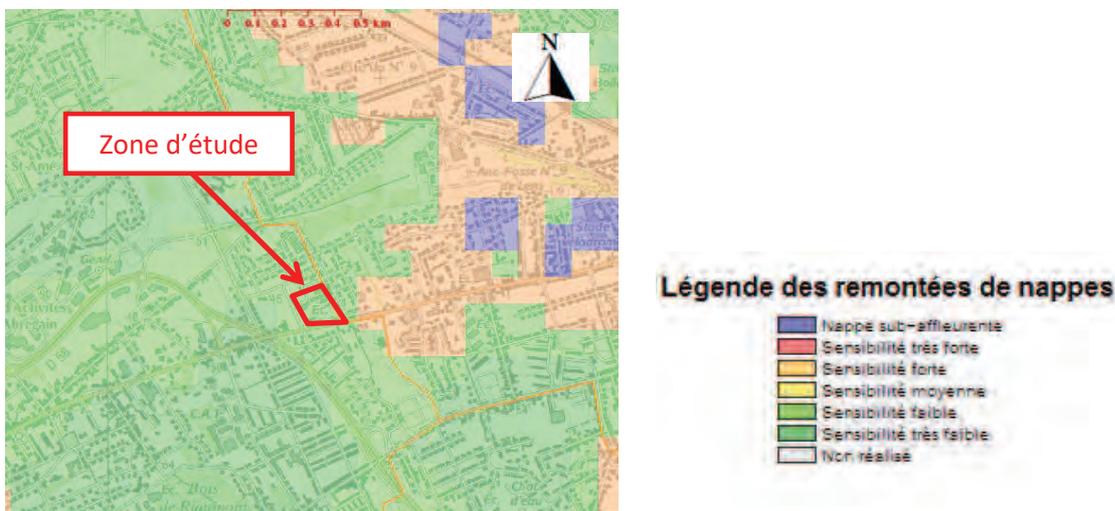
Figure 10 : Cartographie des remontées de nappe (source BRGM)

Le site se trouve ainsi dans une zone à risque faible de remontée de nappe mais à proximité d'une zone de sensibilité très forte de remontée de nappe (Est du site).

Les cartes de sensibilité aux remontées de nappes ont été établies à l'échelle départementale suivant la méthodologie nationale : une zone « sensible aux remontées de nappes » est un secteur dont les caractéristiques d'épaisseur de la Zone Non Saturée et de l'amplitude du battement de la nappe superficielle, sont telles qu'elles peuvent déterminer une émergence de la nappe au niveau du sol, ou une inondation des sous-sols à quelques mètres sous la surface du sol. La terminologie « remontée de nappe » comprend : les crues, les inondations, les ruissellements, les débordements et les remontées des nappes souterraines.

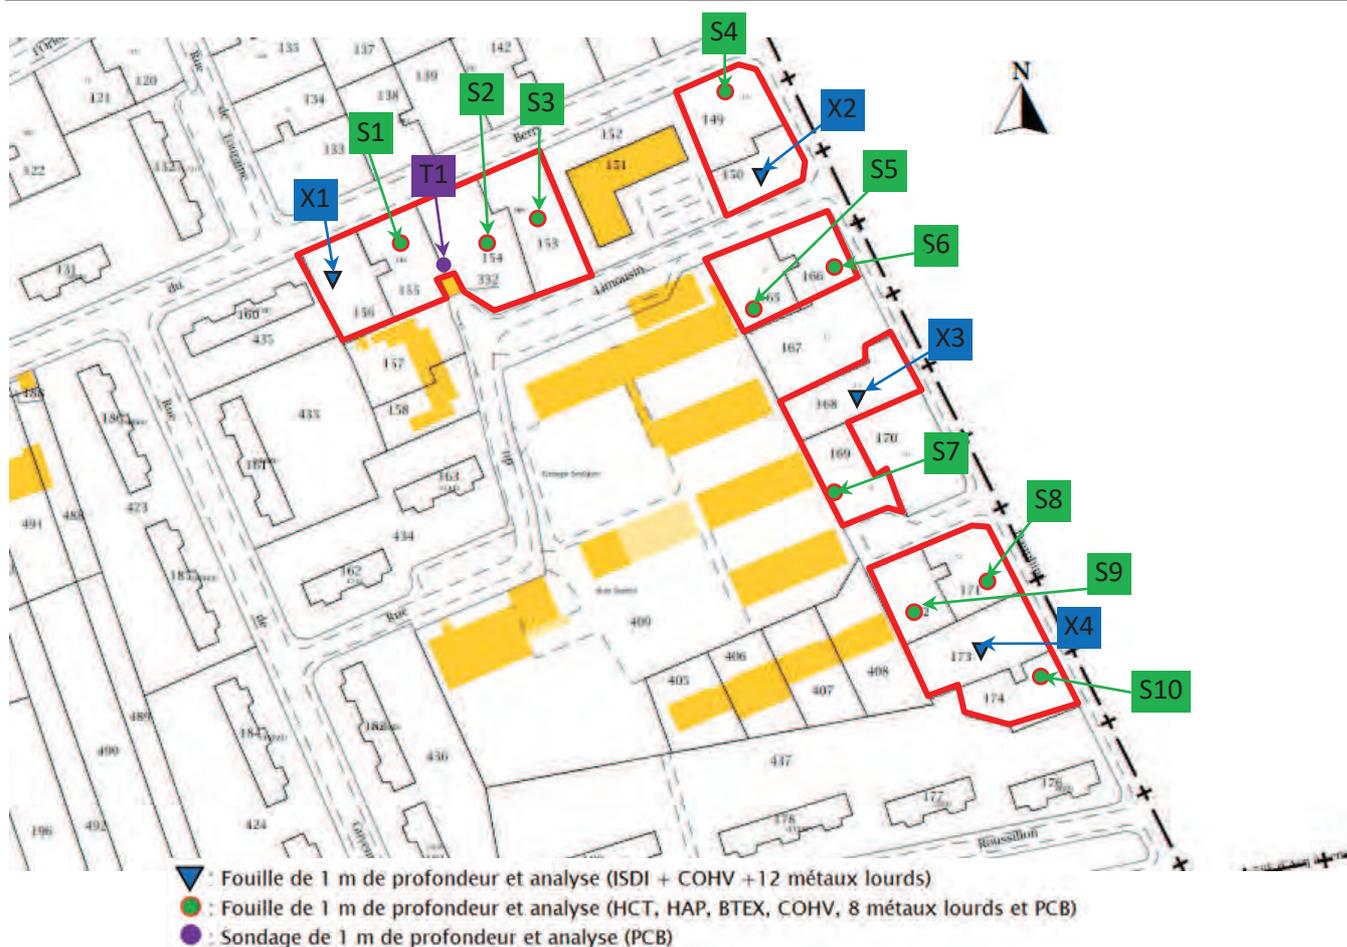
Figure 13 : Localisation des investigations réalisées par IXSANE en octobre 2016

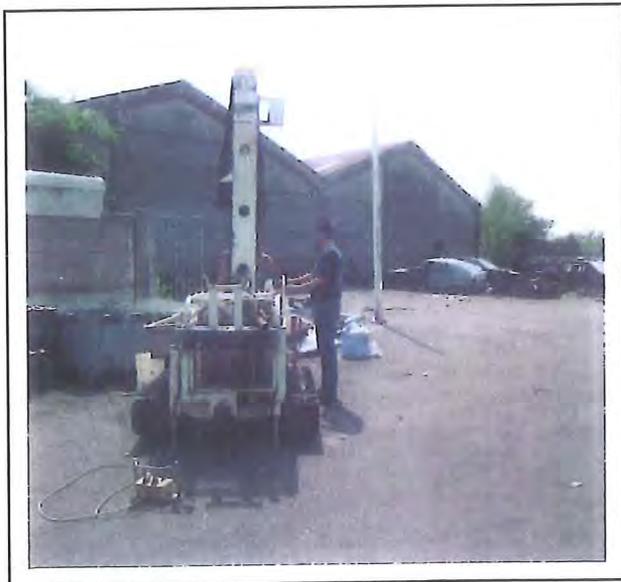
Prélèvement à la tarière hélicoïdale

L'échantillonnage a été réalisé, après le carottage de la dalle béton pour le bâtiment central, à partir d'une tarière hélicoïdale de 63 mm de diamètre. La profondeur du prélèvement a été fixée à :

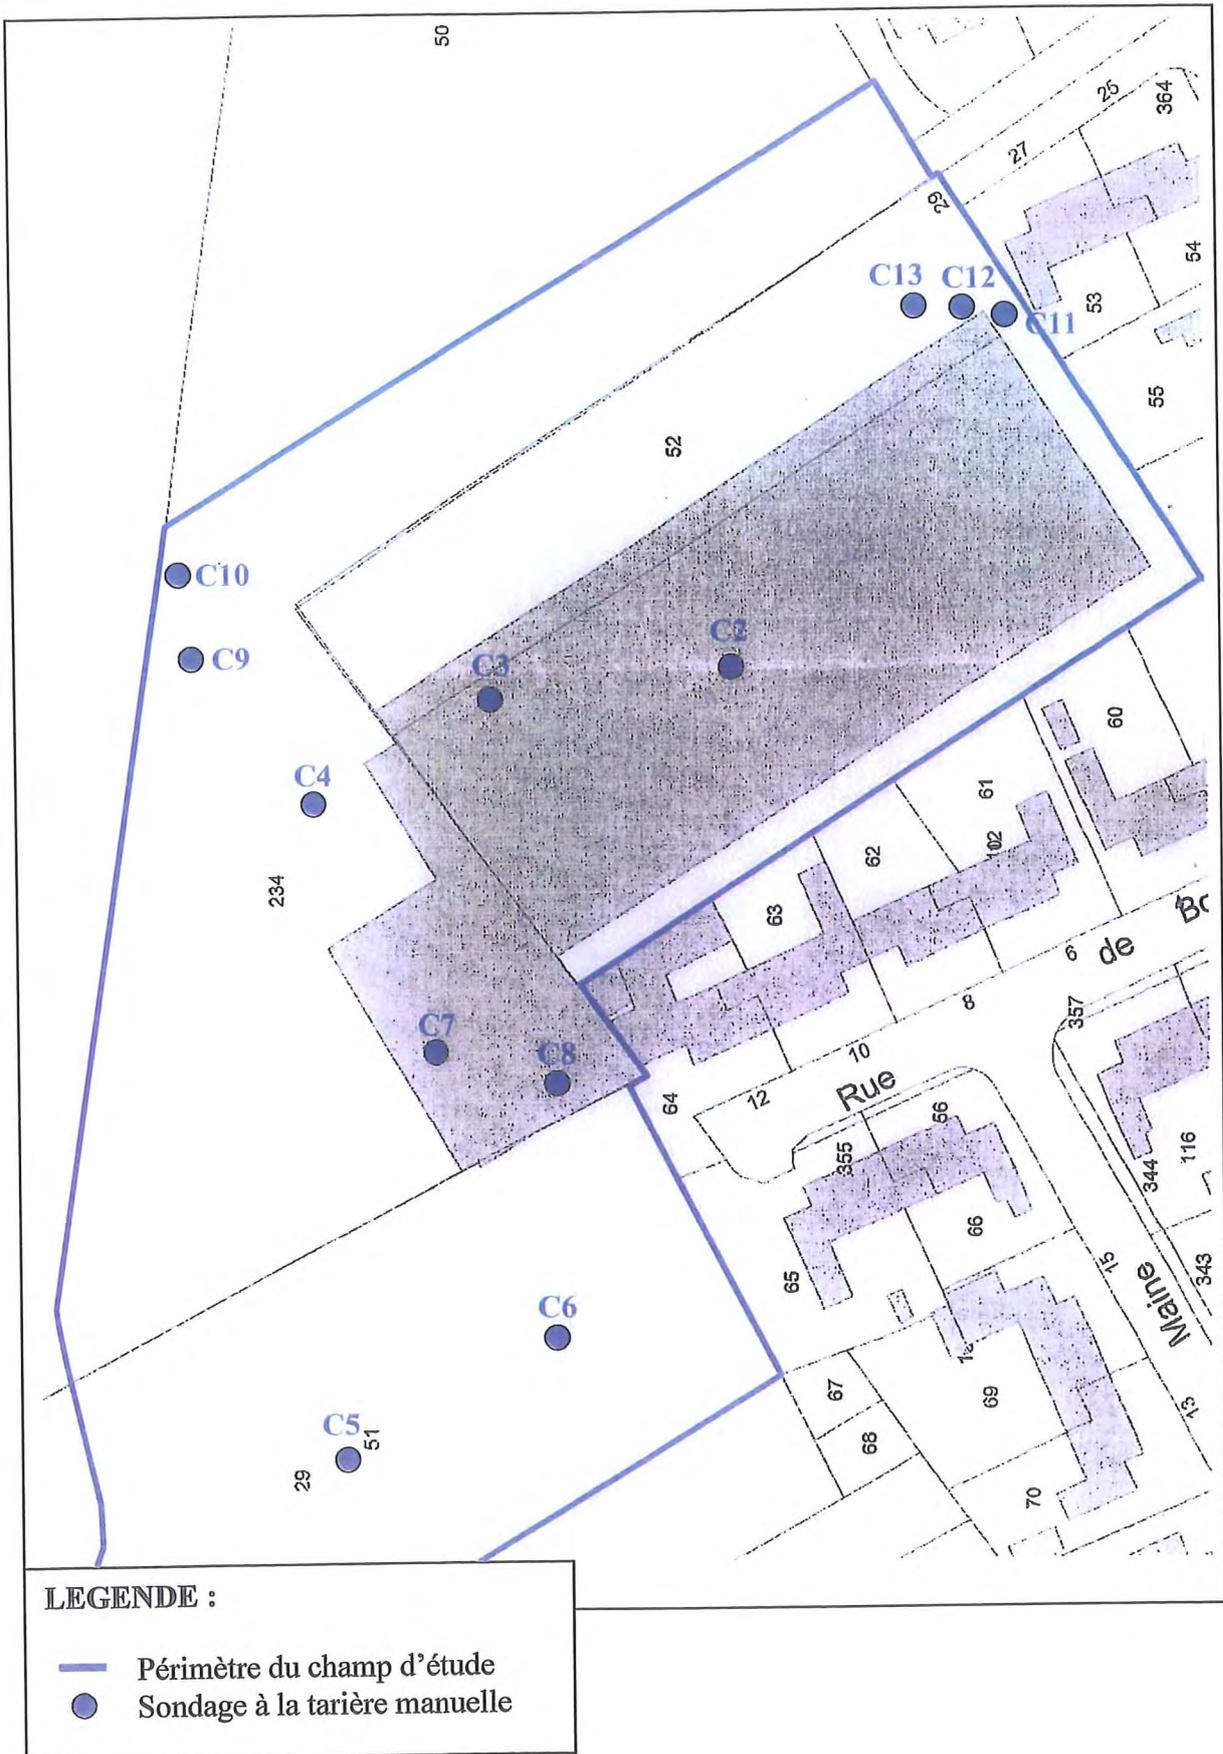
ANNEXE 1 :
PLAN D'IMPLANTATION DES POINTS DE SONDAGE

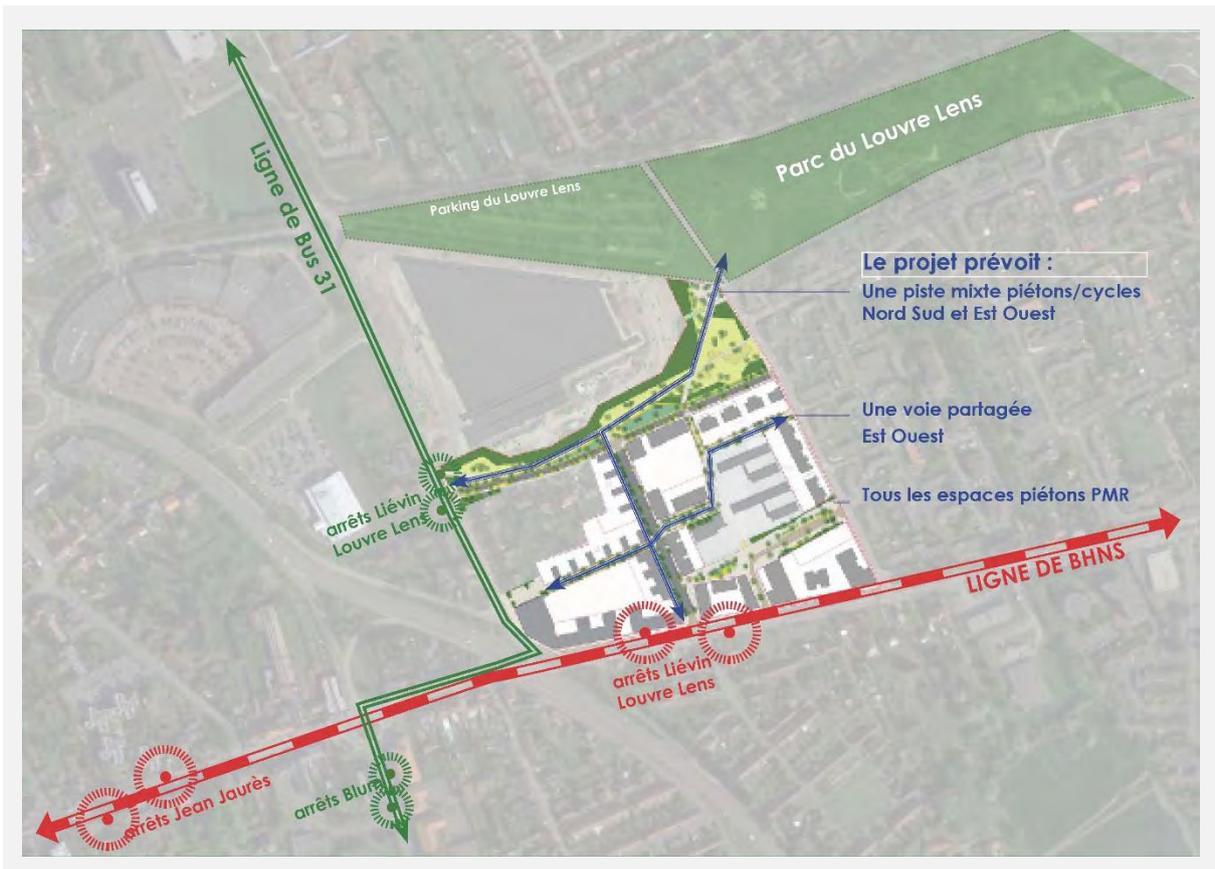
Fig.2 : plan des mobilités sur le quartier - EMPREINTE

Le projet d'espace public conçu par l'équipe EMPREINTE-V2R prévoit des trottoirs piétonniers généreux le long de toutes les voiries, un parvis pour le groupe scolaire.

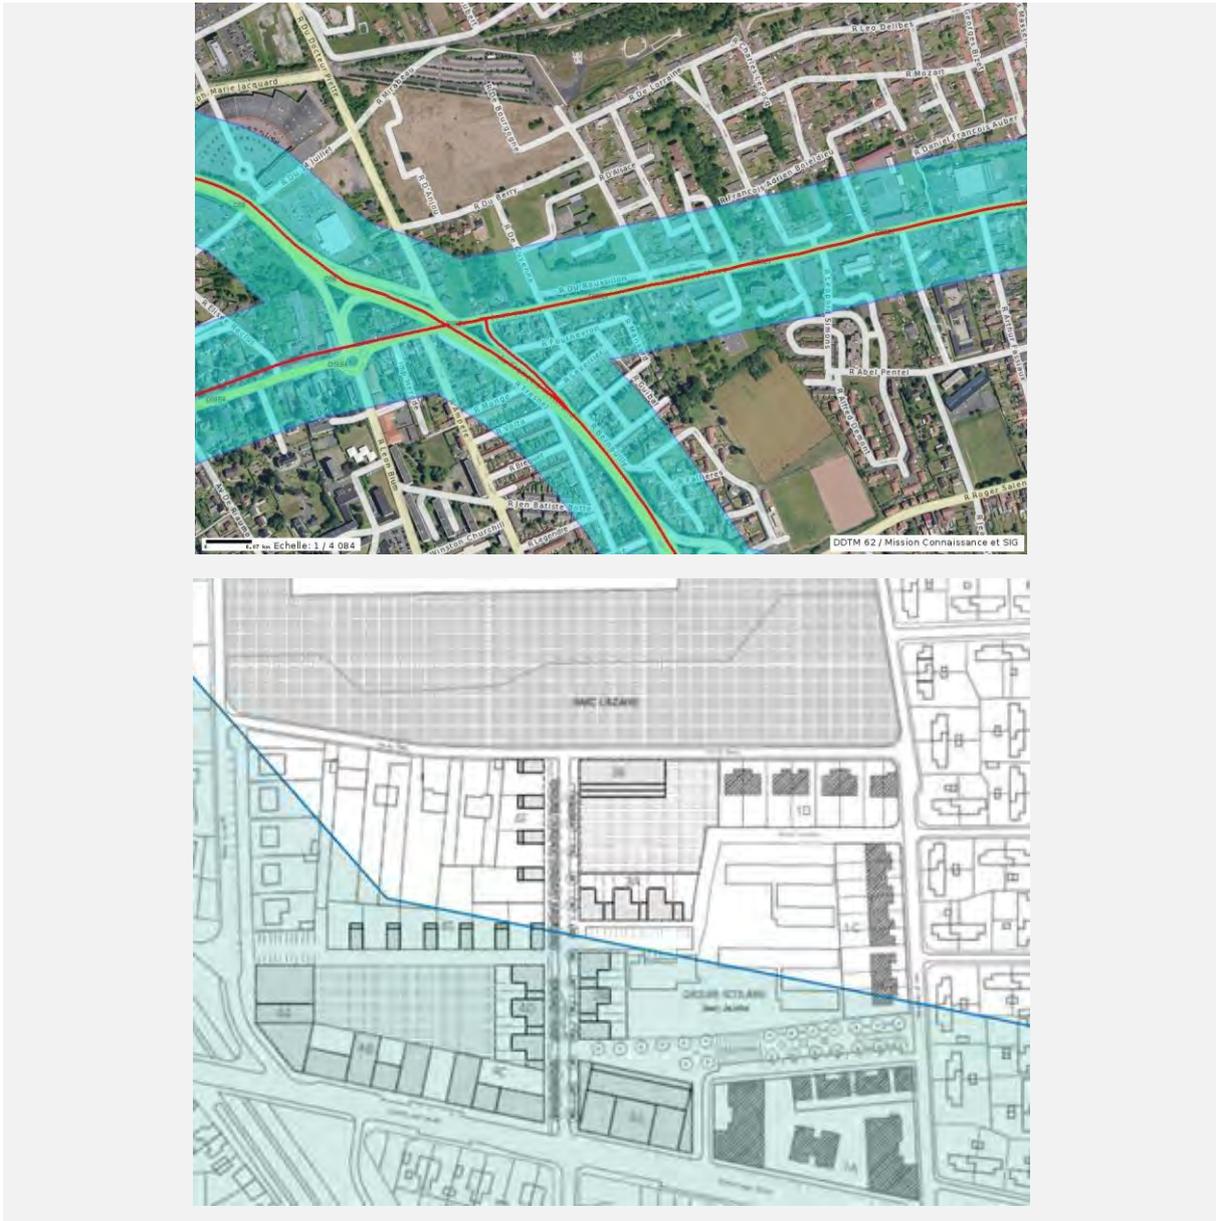
Fig.4 : empreinte sonore des RD58/E1/E4 appliquées au quartier – DDTM62 Geo-IDE ; schématisation de cette empreinte sonore sur le plan masse
