Demande d'examen au cas par cas préalable à la réalisation éventuelle d'une évaluation environnementale

Aménagement du quartier Jean Jaurès et du parc linéaire à Liévin

QUARTIER JEAN JAURÈS ET PARC LINÉAIRE, LIÉVIN

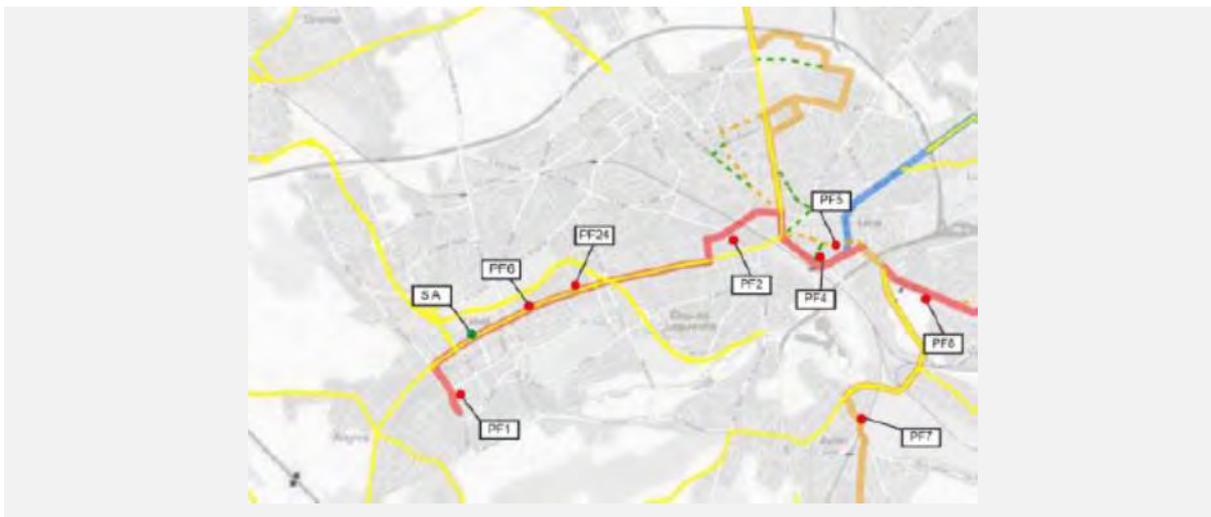
Fig.6 : localisation des mesures sur l'avenue Jean Jaurès RD58/E4 de l'étude d'impact BHNS – SMT Artois-Gohelle – 2017-2018

S'agissant de l'incidence réelle de l'empreinte sonore de la RD58, il convient de considérer que celle-ci est enterrée d'environ 5 m par rapport au nivellement général de l'avenue Jean Jaurès, cet encaissement, ses talus et soutènement, constituent de fait, un ouvrage anti-bruit efficace.

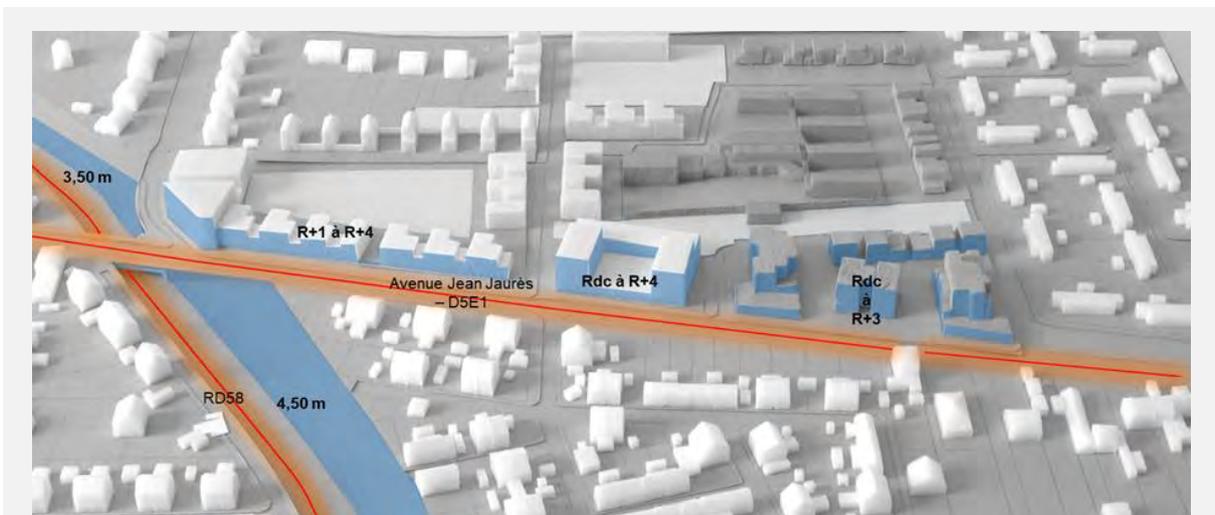
Fig.9 : un nivellement général du quartier et une conception urbaine du quartier qui créent de nombreux obstacles physiques à la propagation du bruit des infrastructures

Il convient également de noter que les bâtiments collectifs implantés le long de l'avenue Jean Jaurès permettent, de fait, de constituer un obstacle physique efficace à la propagation du bruit issu de l'avenue Jean Jaurès.

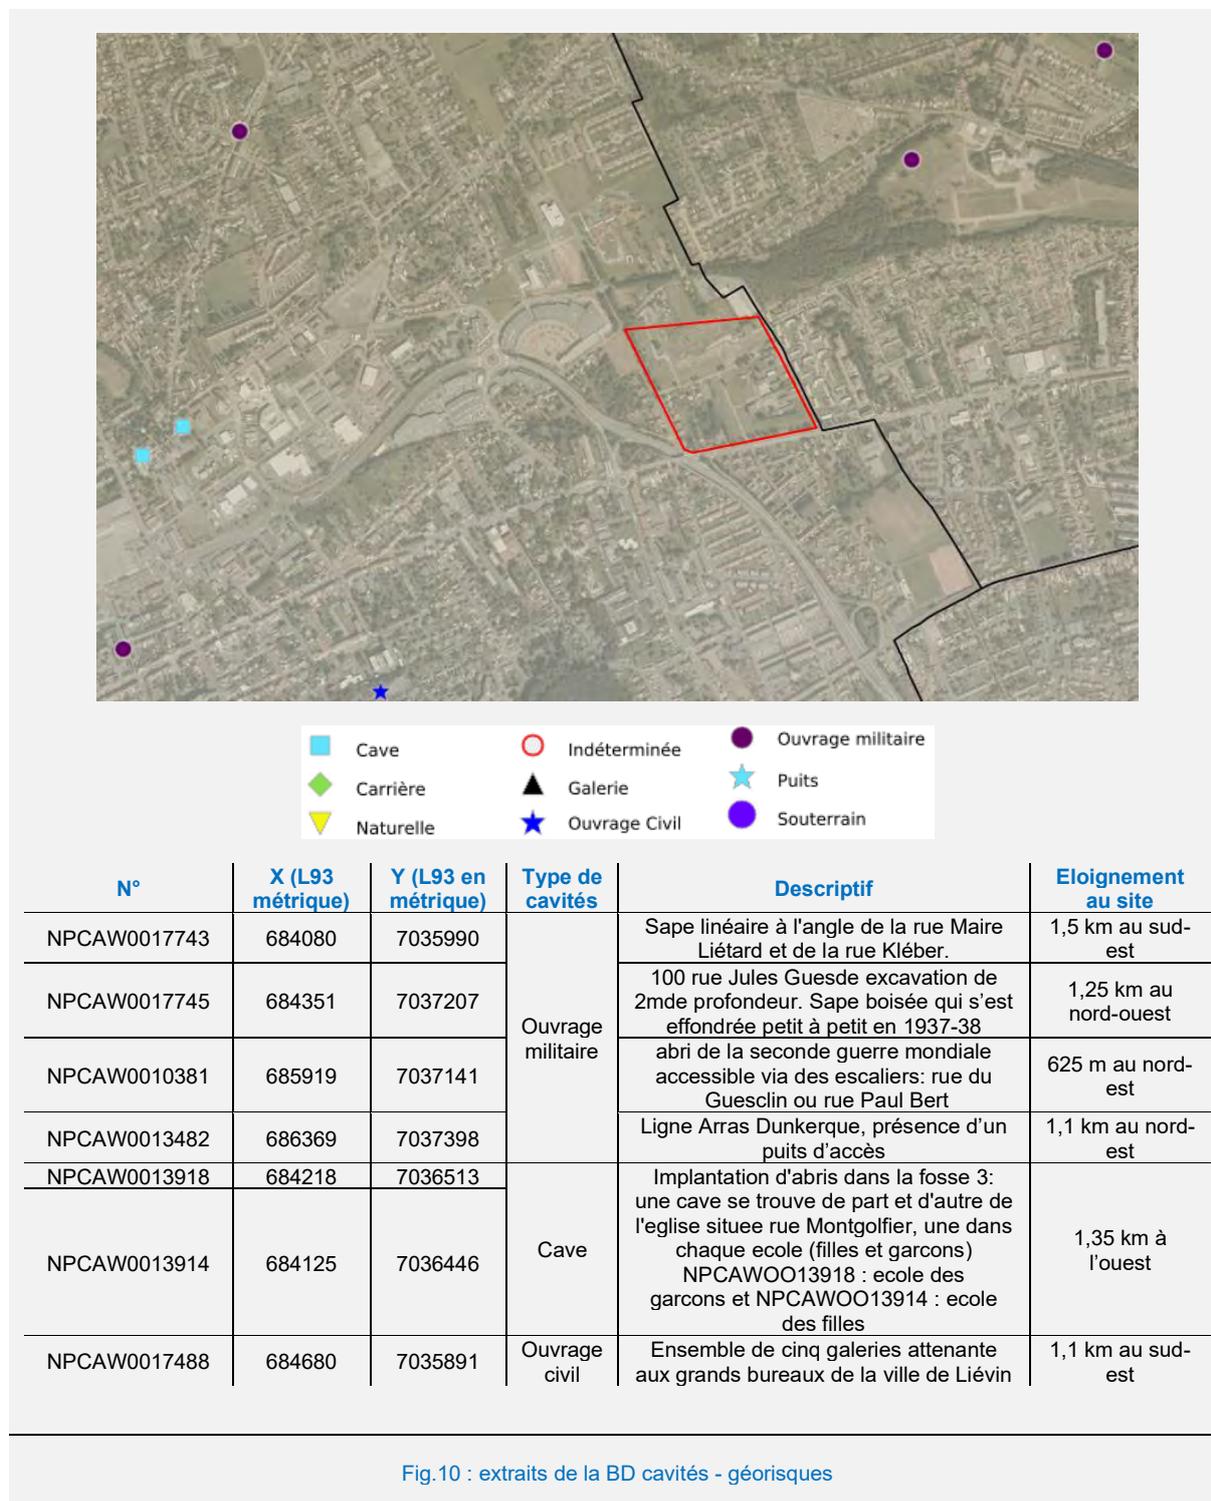
Fig.10 : extraits de la BD cavités - géorisques

L'identification des cavités connues relève de l'étude de la base de données BD cavités, elle permet d'identifier 7 cavités de natures différentes qui sont toutes situées à au moins 600 m du site. La présence de ces 7 cavités constitue une sensibilité statistique, sans toutefois qu'il n'y ait de corrélation entre leurs natures. On reporte ci-après le résultat de la consultation de la BD cavités.

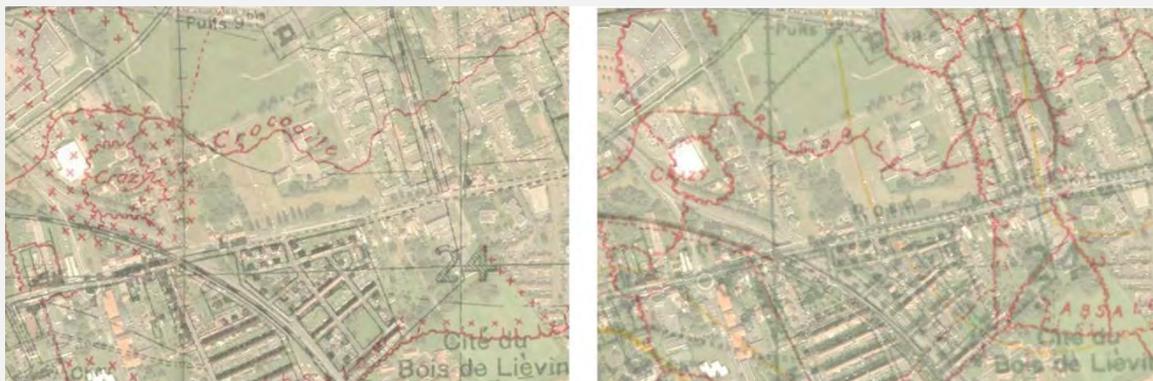
Fig.11 : positionnement estimatif des ouvrages de la ligne de front sur photo aérienne actuelle – CARDEM – GINGER
CEBTP

En revanche, la commune de Liévin est affectée par la présence de sapes de guerre de la 1^{ère} guerre mondiale. La consultation des archives de guerre permet d'identifier la présence potentielle d'une sape ou tranchée.

Les archives relatives à la construction du quartier d'habitat minier dans les années 1960 ne permettent pas de confirmer la position de cette sape ou tranchée ni le fait qu'elle eut été remblayée dans les règles de l'art alors, mais il est certain que des logements furent construit à son emplacement supposé.

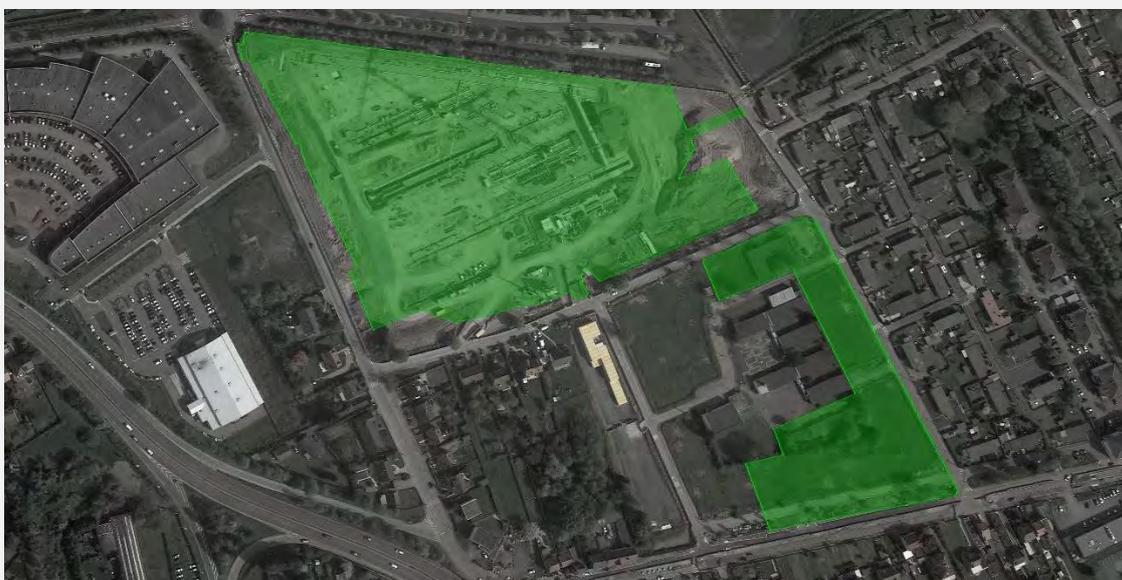
Fig.12 : étendue des zones sécurisées à ce jour vis des aléas cavités et pyrotechnique

Les prospections géophysique et destructives réalisées dans le cadre des chantiers de construction du centre de conservation du Louvre, au nord, et des premières opérations immobilières, au sud, n'ont pas non plus mis à découvert de sapes, mais plutôt des sols de qualité hétérogène et décompactés au droit des démolitions des anciens logements miniers, ainsi que des vestiges divers (vestiges de fondations, regards d'anciens réseaux, cuve, puit et puisard). Ces opérations préalables ont également permis la sécurisation pyrotechnique du nord du quartier correspondant à l'emprise du CCLL et d'une partie du parc linéaire, avec le retrait et l'élimination de munitions de divers calibres héritées des batailles de l'Artois (première guerre mondiale).

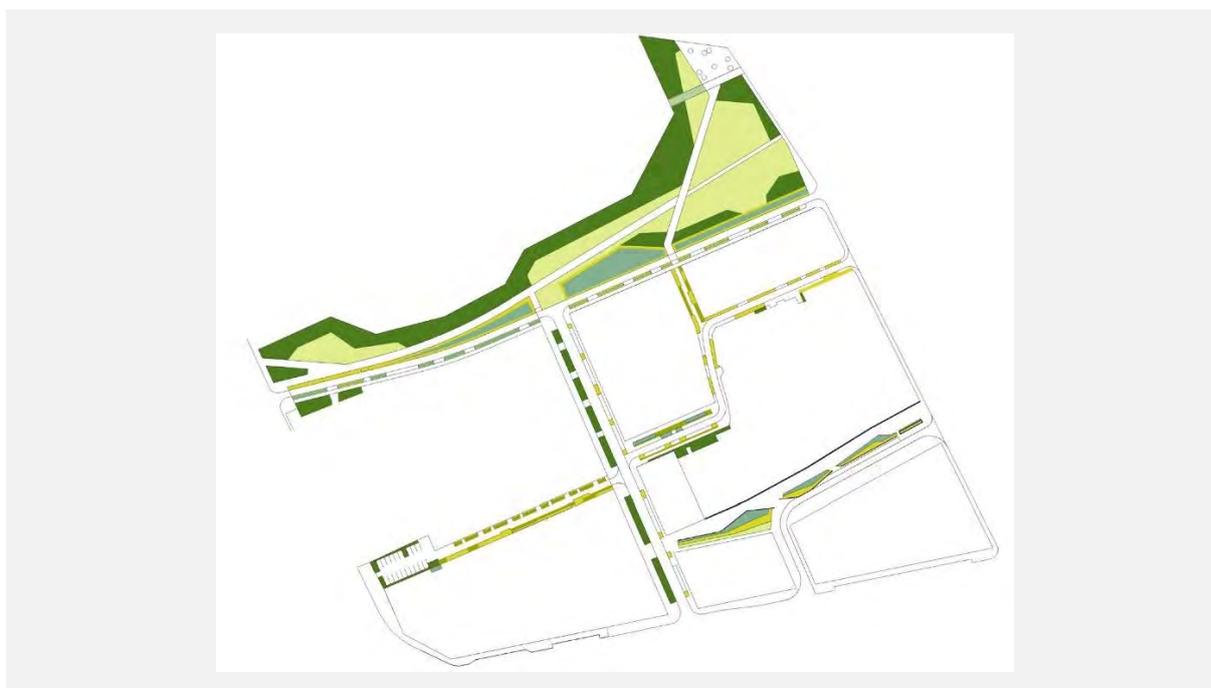
Fig. 17 : la végétalisation des espaces publics – EMPREINTE

- Espaces plantés d'essences forestières
- Prairies / Engazonnements
- Espaces de gestion hydraulique (noue, bassin, canal planté...)

S'agissant des espaces publics, le projet développé par EMPREINTE permet ainsi de créer près de 12.000 m² d'espaces propices au développement de la biodiversité :
