# Demande d'examen au cas par cas préalable à la réalisation éventuelle d'une évaluation environnementale

Création de Terrains Familiaux Locatifs à Senlis (60300)

### Création de 12 places de Terrains Familiaux Locatifs (TFL)

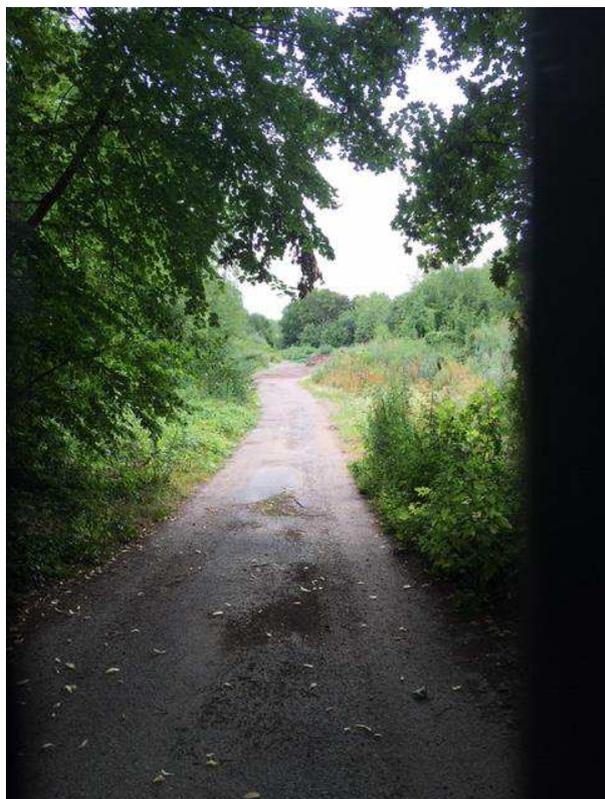
Photo 1 : Vue éloignée du terrain (Mai 2020)

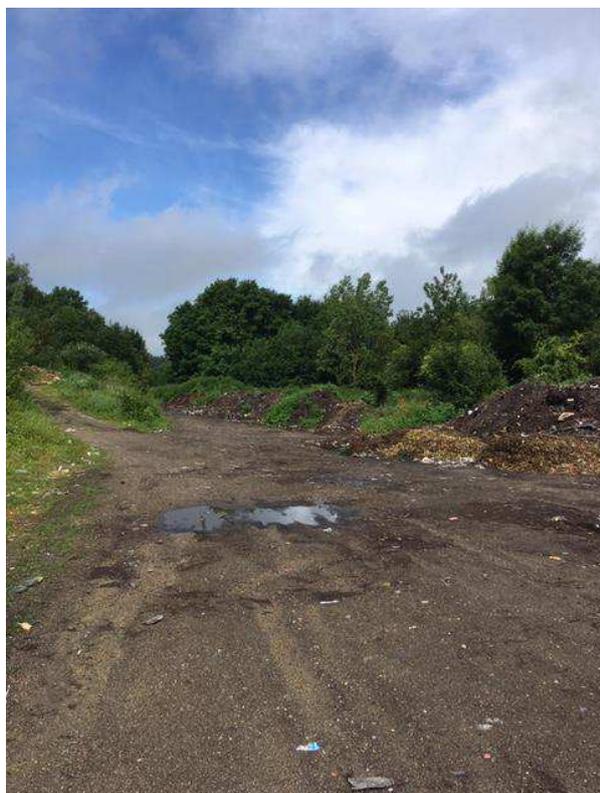
Photo 2 : Vue d'ensemble (Mai 2020)

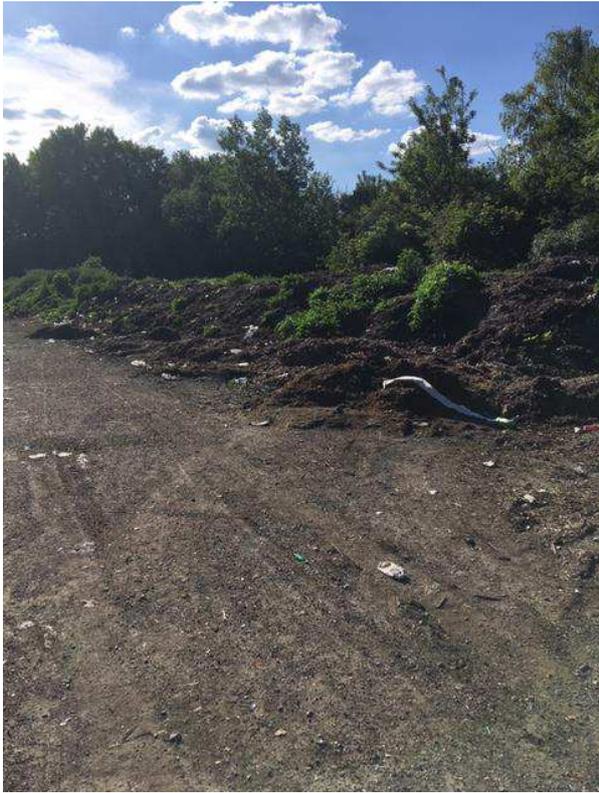
Photo 3 : Vue rapprochée (Mai 2020)

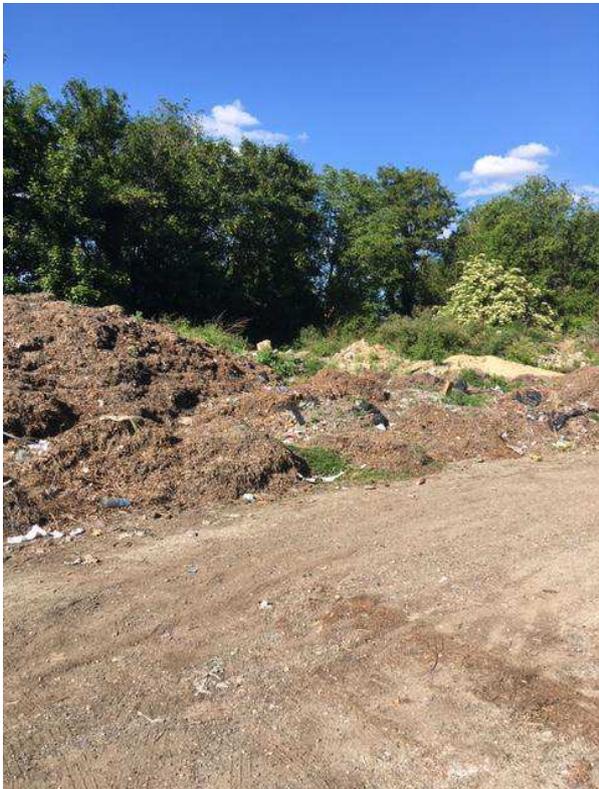
Photo 4 : Vue rapprochée (Mai 2020)

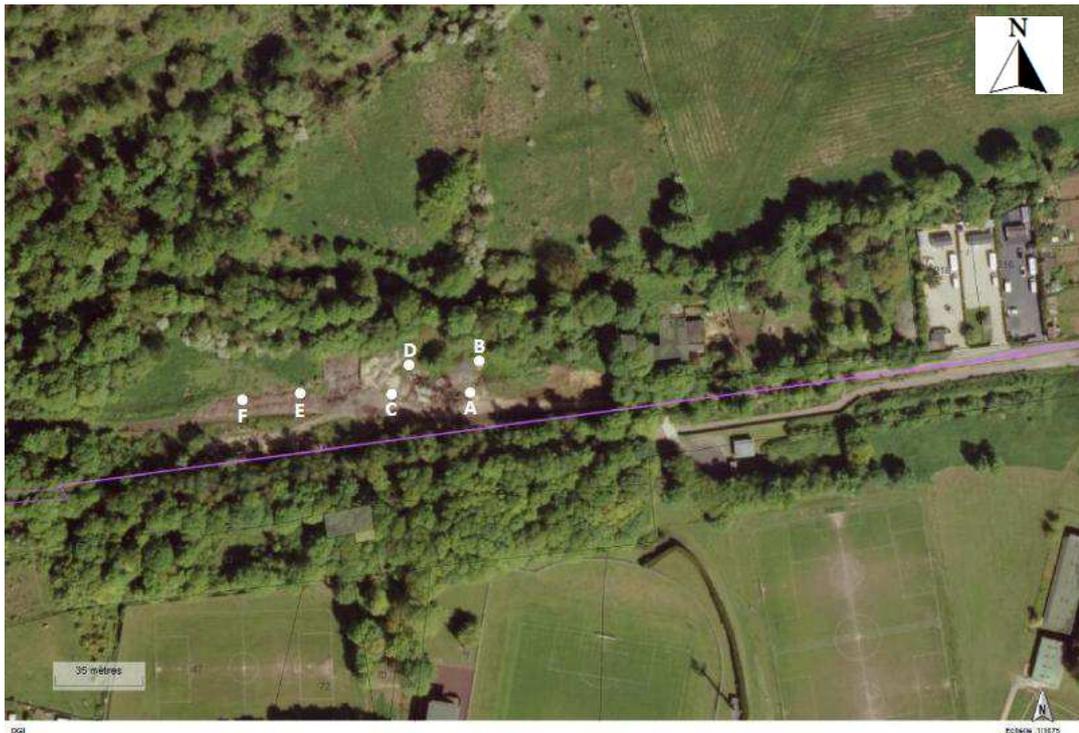
Les résultats ont mis en évidence la présence de 4 impacts sols en Hydrocarbures C<sub>10</sub>-C<sub>40</sub> au droit des sondages B, D, E et F, dont la localisation est présentée sur la **Figure 2** en page suivante, avec des teneurs respectives de 580, 1 300, 540 et 780 mg/kg MS.

Figure 2 : Localisation des sondages WESSLING de juin 2019

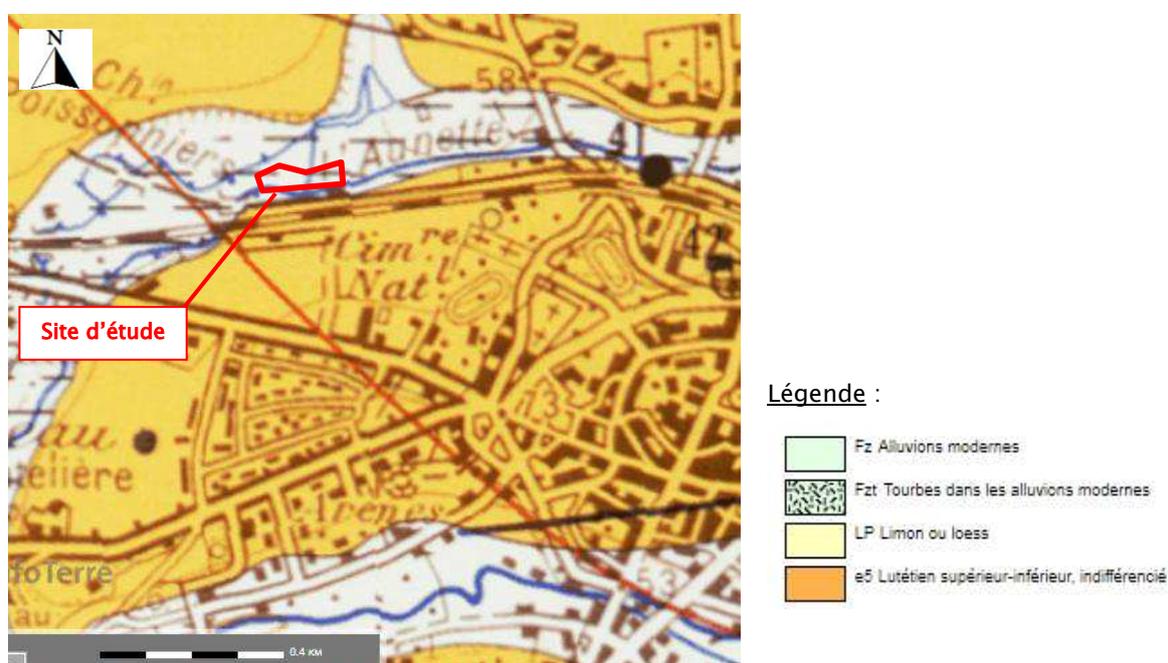
D'après la notice de la carte géologique de SENLIS au 1/50 000<sup>ème</sup> (**Figure 4**), le site étudié repose sur la formation des « *Sables et calcaires du Lutétien* ». Il est probable que la partie Nord du site soit composé également d'alluvions tourbeux (alluvions modernes de la vallée de l'*Aunette* du fait de la proximité de cet horizon avec la frontière du site).

Figure 3 : Contexte géologique au droit du site d'étude

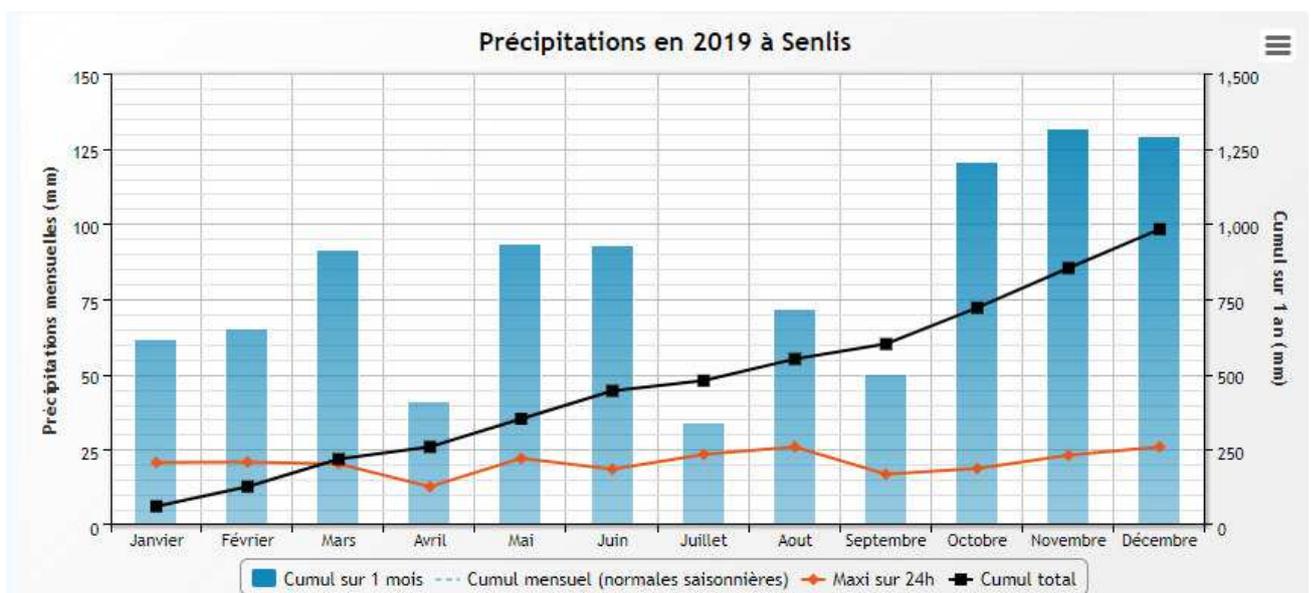
La pluviométrie annuelle sur l'année 2019 à la station de Senlis (60) est de 982 mm, ce qui est une pluviométrie légèrement supérieure à la moyenne annuelle en France métropolitaine de 900 mm (Source : Météo France). L'évolution de la pluviométrie en 2019 de cette station est présentée en Figure 6 ci-dessous.

Figure 6 : Précipitations enregistrées à la station de Senlis en 2019

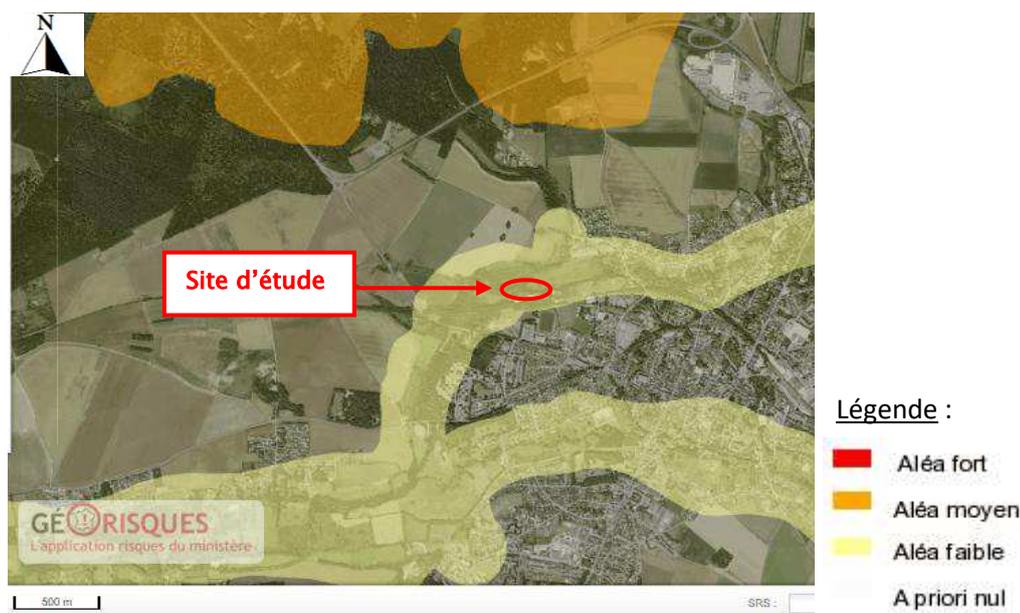
Le projet est implanté en **zone d'aléa faible** selon la base de données du BRGM (Figure 9).

Figure 9 : Cartographie de l'aléa retrait-gonflement des argiles

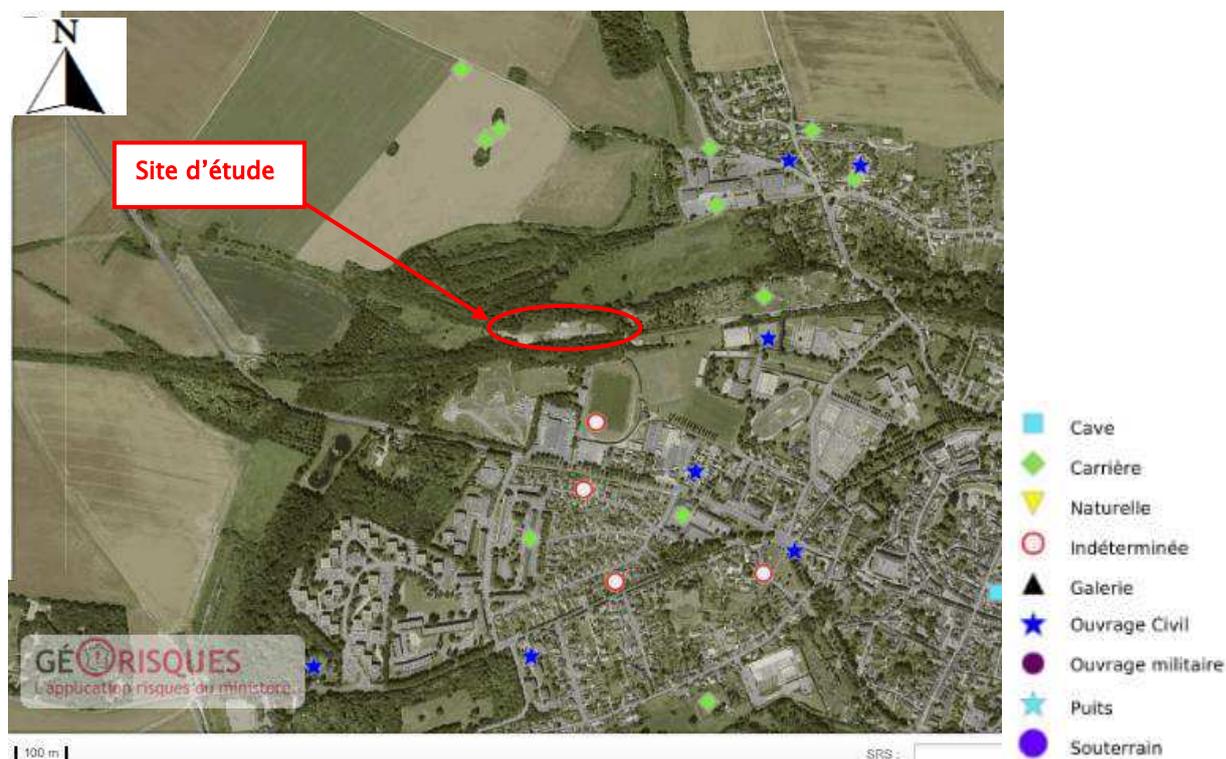
L'ensemble du projet se trouve donc dans une **zone sensible** en ce qui concerne les risques liés à la présence de cavités souterraines.

Figure 10 : Cartographie des cavités souterraines à proximité de la zone d'étude

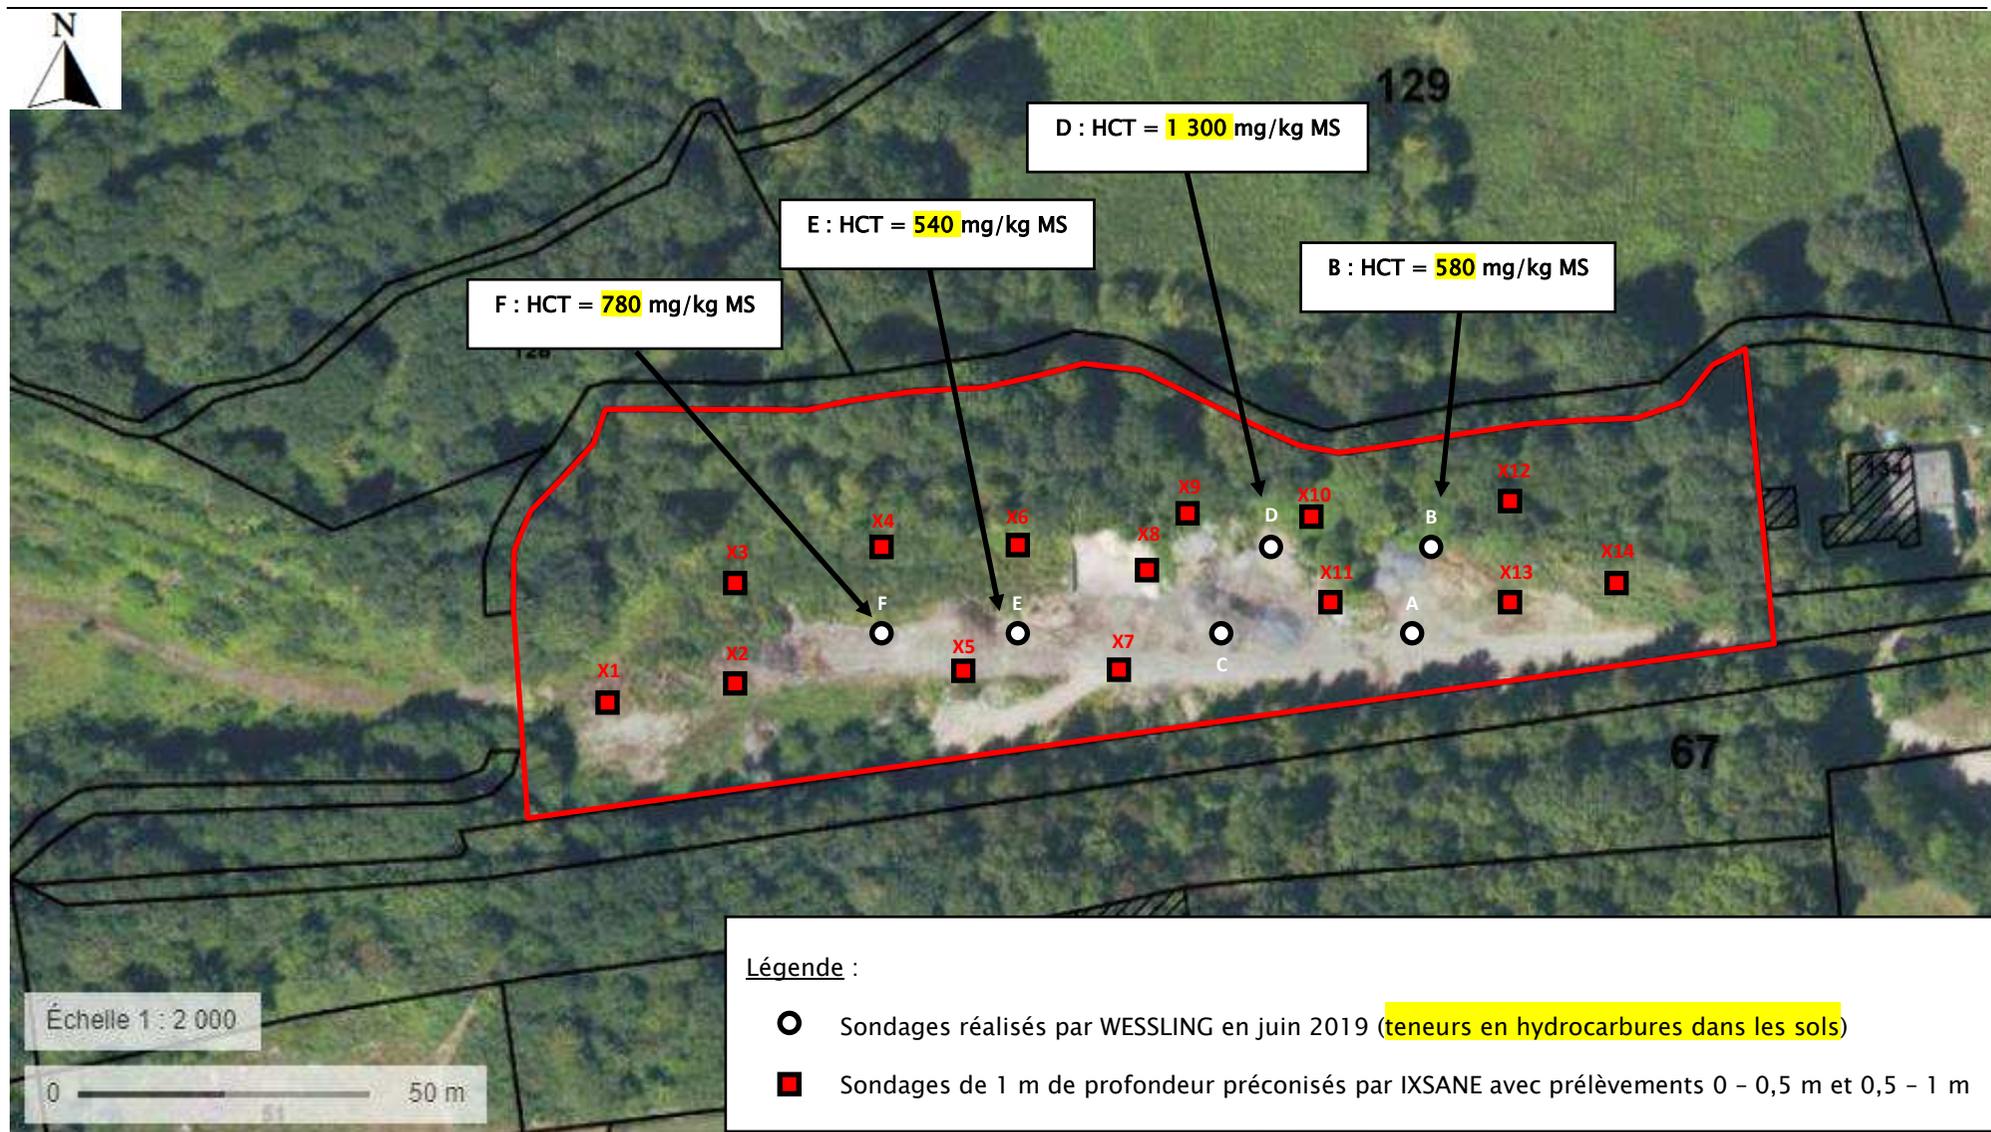
La localisation des investigations du 18 mai 2020 est présentée sur la **Figure 15** (photographie aérienne) en page suivante.

Figure 15 : Localisation des investigations réalisées par IXSANE (photographie aérienne)

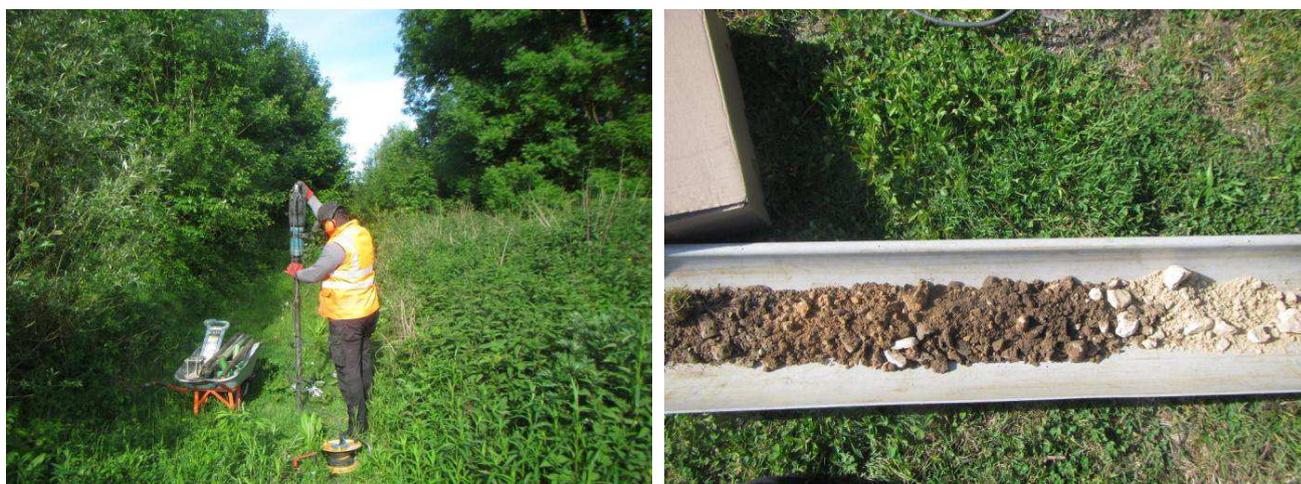
Afin de positionner les points de sondage conformément aux préconisations du programme prévisionnel d'investigations, les coordonnées des sondages (X et Y en Lambert 93 métrique, Z en m NGF) ont été relevées à l'aide d'un GPS GETAC.

Figure 16 : Technique de forage au carottier portatif à gouges

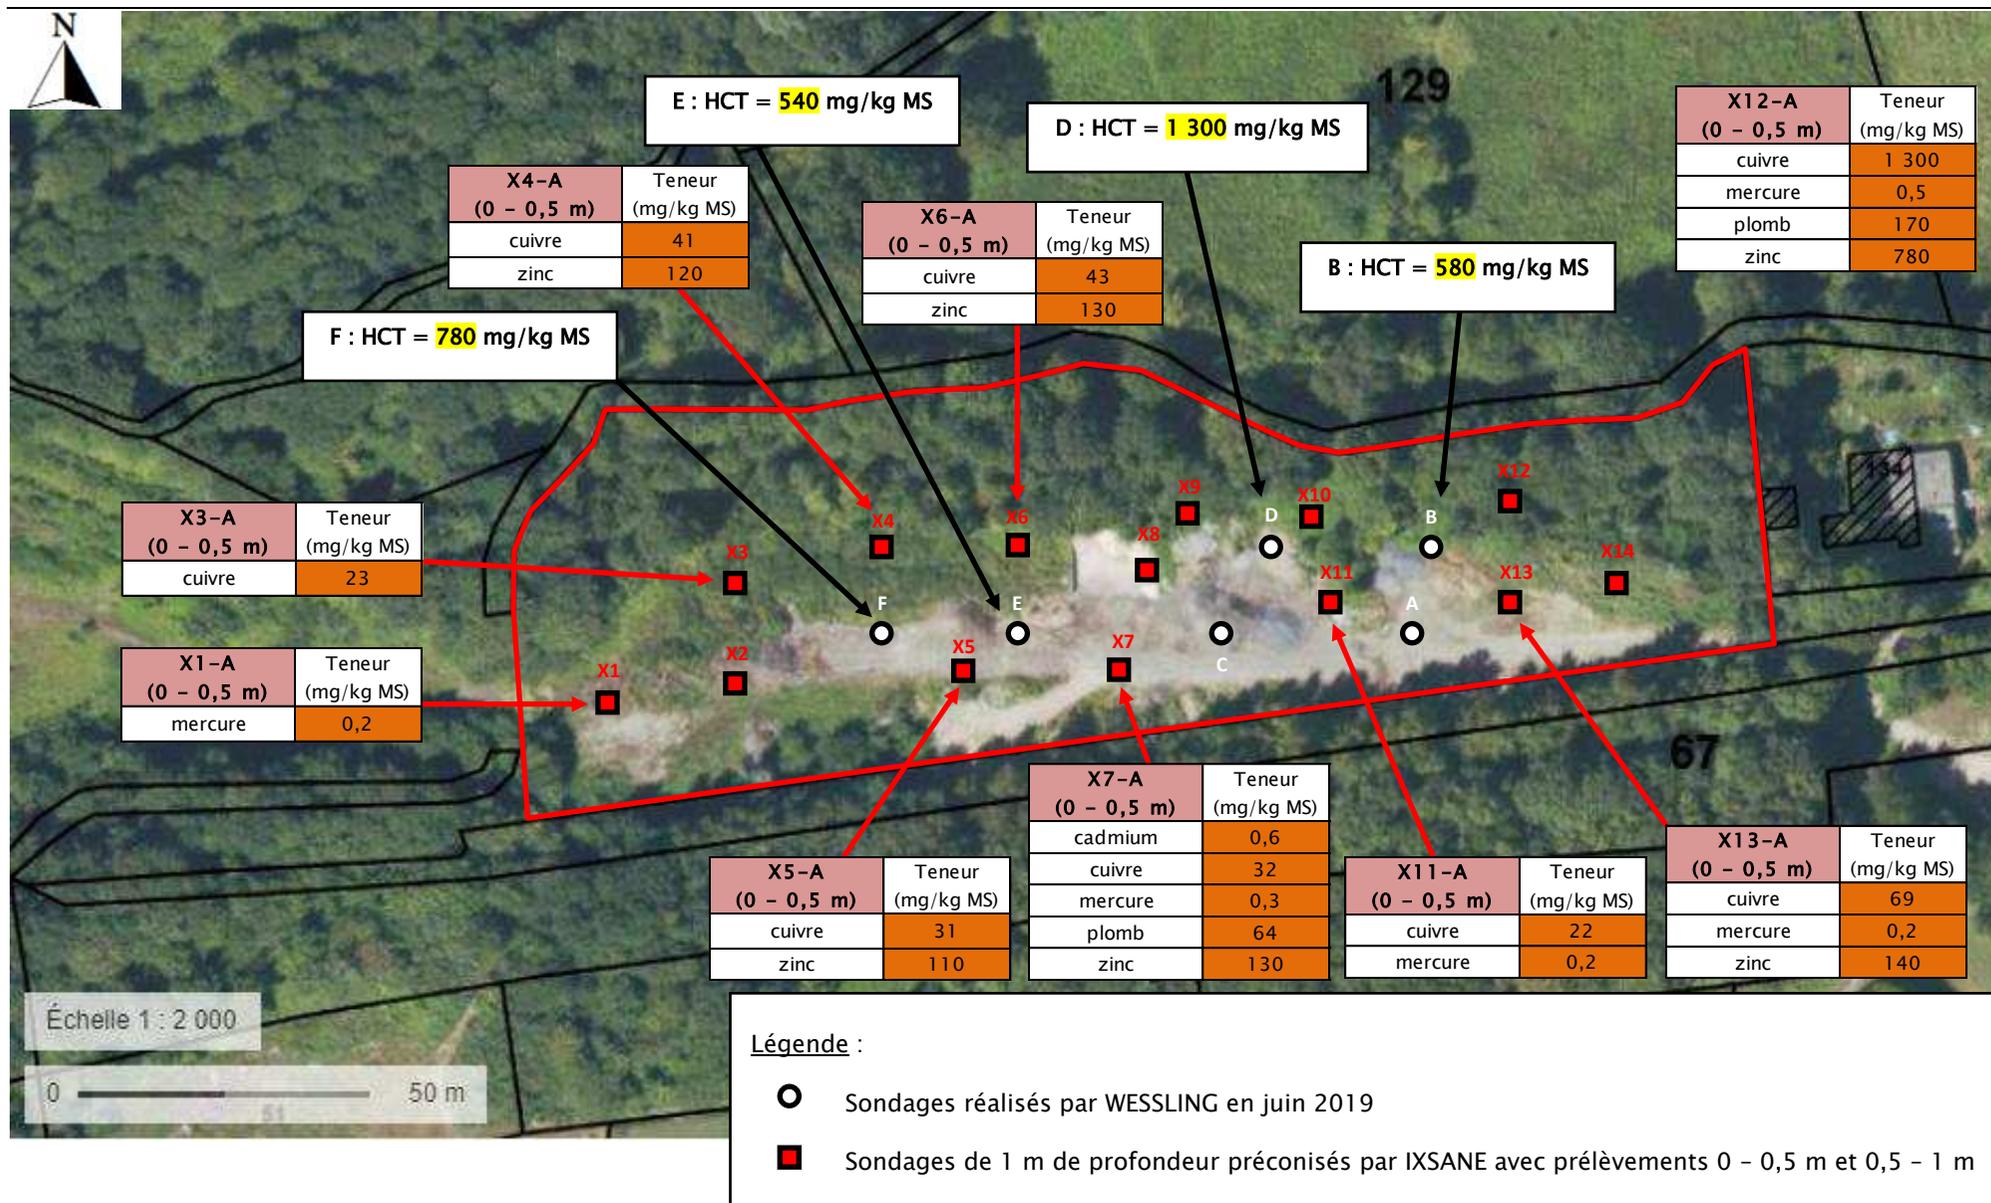
Les dépassements observés par IXSANE en 2020 sont présentés en **Figure 17** en page suivante.

Figure 17 : Localisation des dépassements relevés par IXSANE en 2020 (photographie aérienne)

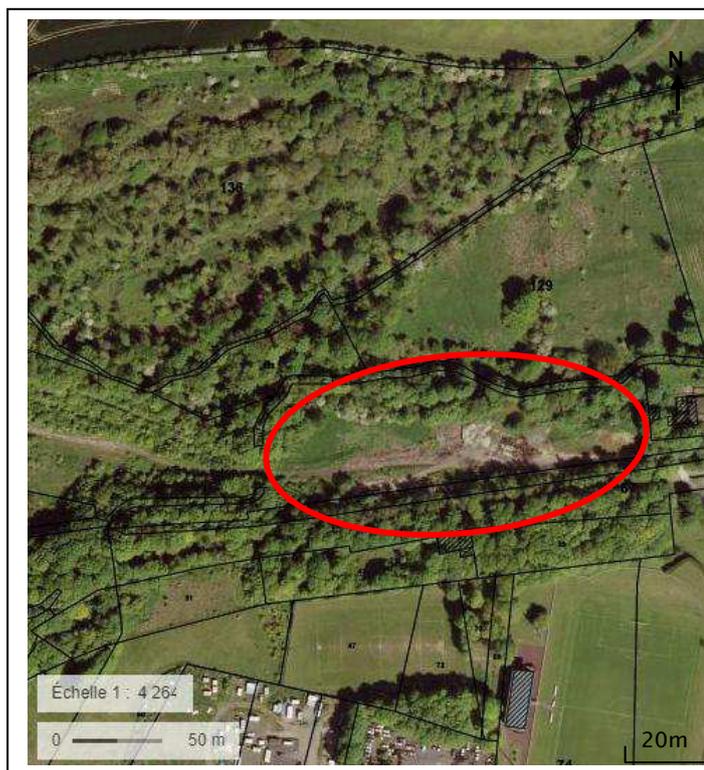
Stockage de déchets de voirie

*Schéma des installations (sur fond de plan cadastral)*

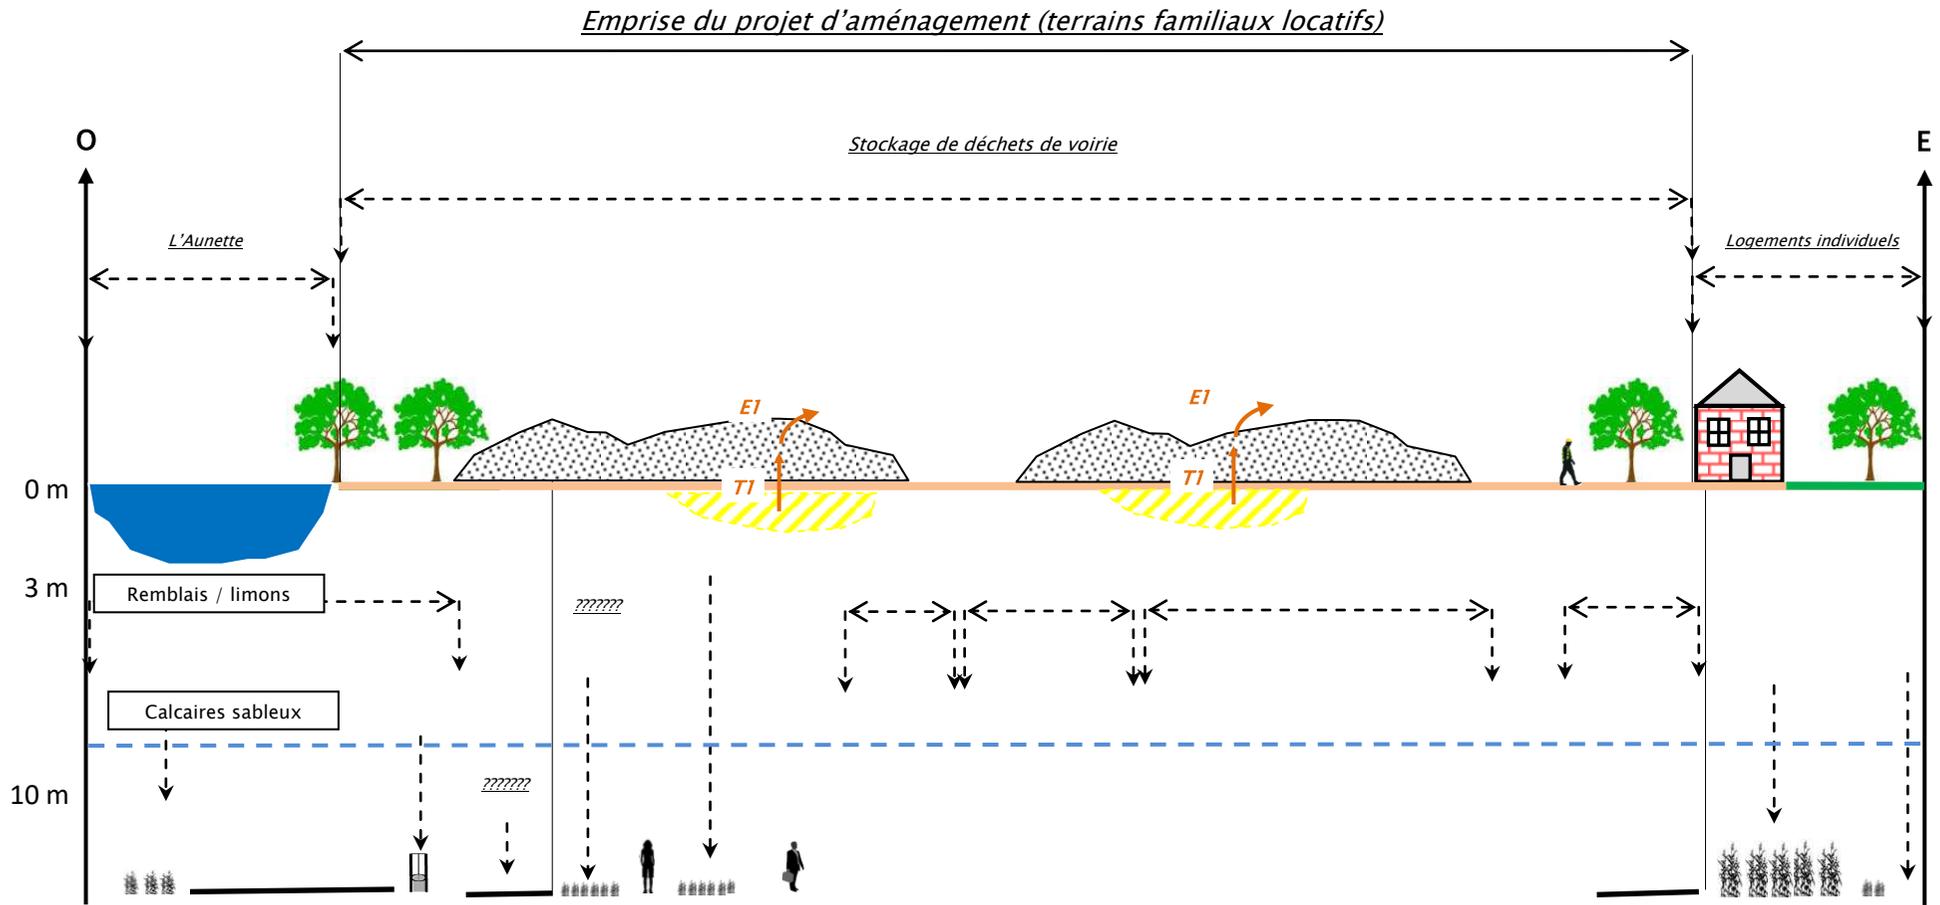
# SCHEMA CONCEPTUEL - ETAT INITIAL

T4 Infiltration des polluants

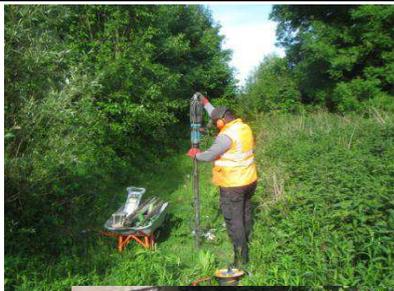
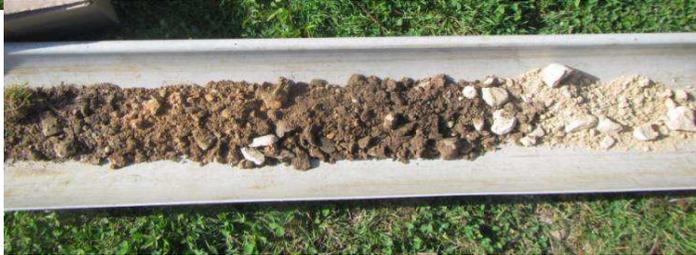
Profondeur	Description	Signes organoleptiques	Prof. de prélèvement	Identifiant échantillon
0 - 0,2 m	Remblais limoneux végétalisés en tête			
0,2 - 0,8 m	Remblais limoneux avec débris de briques et graviers	-	0 - 0,5 m	X1-A
0,8 - 1,0 m	Remblais avec bloc de béton		0,5 - 1,0 m	X1-B

<b>Programme analytique :</b>	
cf. § programme analytique du rapport	
<b>Observations particulières :</b>	
PID : COV = 5 ppm	
<b>Niveau d'eau observé lors du forage :</b>	
Oui / Non	
<b>Gestion des déblais de forage :</b>	
Remise des cuttings dans le forage en respectant la succession des horizons géologiques rencontrés

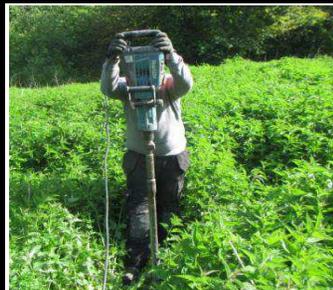
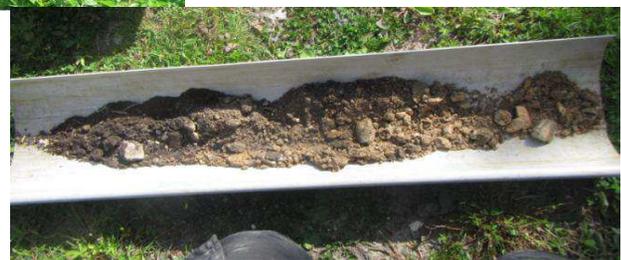
<b>Flaconnage :</b>
Flacon en verre brun 258 ml à capsule teflonnée
<b>Programme analytique :</b>
cf. § programme analytique du rapport
<b>Observations particulières :</b>
PID : COV = 2 ppm
<b>Niveau d'eau observé lors du forage :</b>
Oui / Non
<b>Gestion des déblais de forage :</b>
Remise des cuttings dans le forage en respectant la succession des horizons géologiques rencontrés

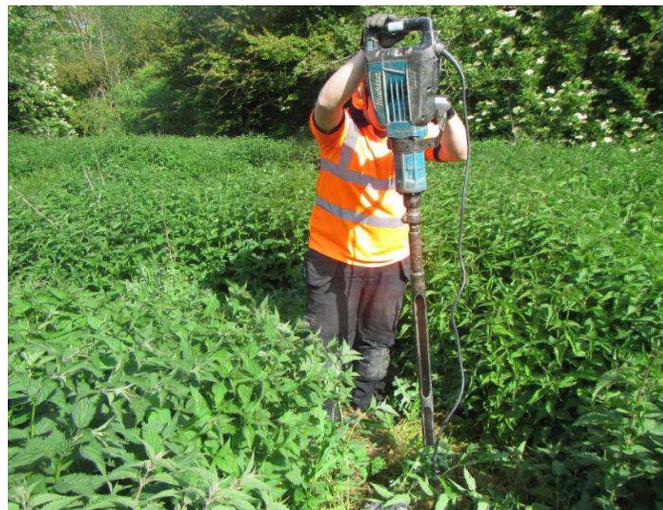
<b>Flaconnage :</b>
Flacon en verre brun 258 ml à capsule teflonnée
<b>Programme analytique :</b>
cf. § programme analytique du rapport
<b>Observations particulières :</b>
PID : COV = 3 ppm
<b>Niveau d'eau observé lors du forage :</b>
Oui / Non
<b>Gestion des déblais de forage :</b>
Remise des cuttings dans le forage en respectant la succession des horizons géologiques rencontrés

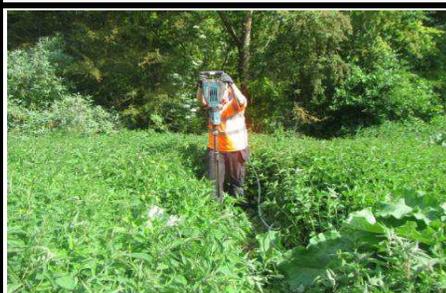
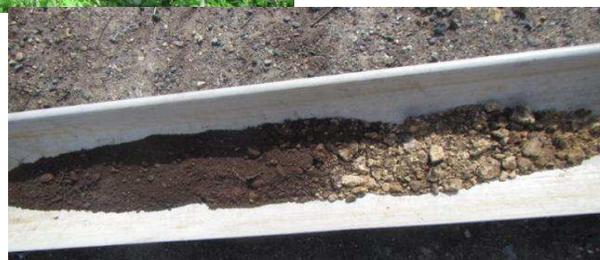
<b>Flaconnage :</b>	Flacon en verre brun 258 ml à capsule teflonnée
<b>Programme analytique :</b>	cf. § programme analytique du rapport
<b>Observations particulières :</b>	PID : COV = 2 ppm
<b>Niveau d'eau observé lors du forage :</b>	Oui / Non
<b>Gestion des déblais de forage :</b>	Remise des cuttings dans le forage en respectant la succession des horizons géologiques rencontrés

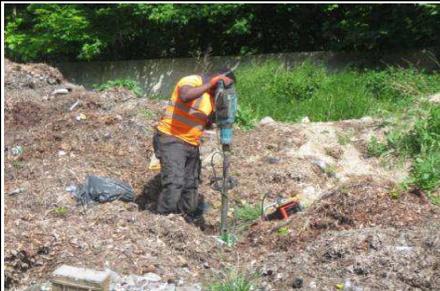
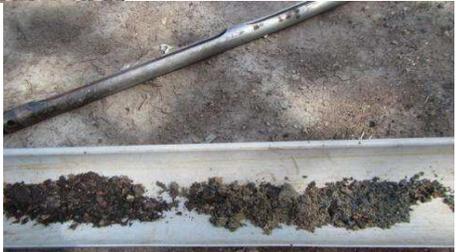
<b>Client :</b>	Communauté de Communes Senlis Sud Oise (CCSSO)	<h1 style="font-size: 2em;">X8</h1>
<b>Projet :</b>	Clos de la Santé à SENLIS (60) - Aménagement de terrains familiaux locatifs Diagnostic de pollution des sols	
<b>Référence :</b>	SSP192680	
<b>Opérateurs :</b>		KC + AW

Profondeur	Description	Signes organoleptiques	Prof. de prélèvement	Identifiant échantillon
0 - 0,6 m	Remblais limoneux avec débris de graviers	-	0 - 0,5 m	X8-A
0,6 - 1,0 m	Remblais grisâtres avec débris de graviers	légère odeur HCT	0,5 - 1,0 m	X8-B

<p><b>Flaconnage :</b> Flacon en verre brun 258 ml à capsule teflonnée</p> <p><b>Programme analytique :</b> cf. § programme analytique du rapport</p> <p><b>Observations particulières :</b>  PID : COV = - ppm</p> <p><b>Niveau d'eau observé lors du forage :</b>  Oui / Non</p> <p><b>Gestion des déblais de forage :</b> Remise des cuttings dans le forage en respectant la succession des horizons géologiques rencontrés</p>	<p style="text-align: center;"><b>Photographie(s)</b></p>

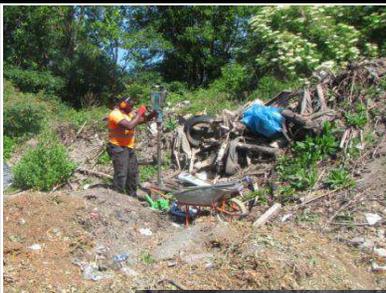
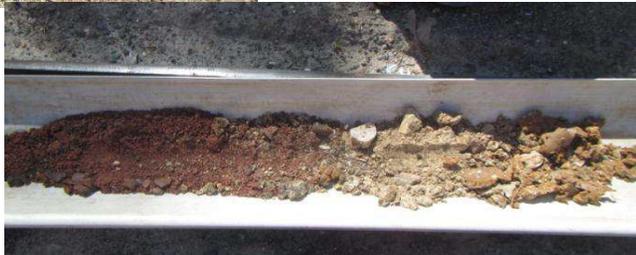
<b>Client :</b>	Communauté de Communes Senlis Sud Oise (CCSSO)	<h1 style="font-size: 2em;">X11</h1>
<b>Projet :</b>	Clos de la Santé à SENLIS (60) - Aménagement de terrains familiaux locatifs Diagnostic de pollution des sols	
<b>Référence :</b>	SSP192680	
<b>Opérateurs :</b>		KC + AW

Profondeur	Description	Signes organoleptiques	Prof. de prélèvement	Identifiant échantillon
0 - 0,5 m	Remblais limoneux avec briques		0 - 0,5 m	X11-A
0,5 - 0,9 m	Remblais avec blocs de bétons et sable		0,5 - 1,0 m	X11-B
0,9 - 1,0 m	Limons bruns

<p><b>Flaconnage :</b> Flacon en verre brun 258 ml à capsule teflonnée</p> <p><b>Programme analytique :</b> cf. § programme analytique du rapport</p> <p><b>Observations particulières :</b>  PID : COV = 0 ppm</p> <p><b>Niveau d'eau observé lors du forage :</b>  Oui / Non</p> <p><b>Gestion des déblais de forage :</b> Remise des cuttings dans le forage en respectant la succession des horizons géologiques rencontrés</p>	<p style="text-align: center;"><b>Photographie(s)</b></p>

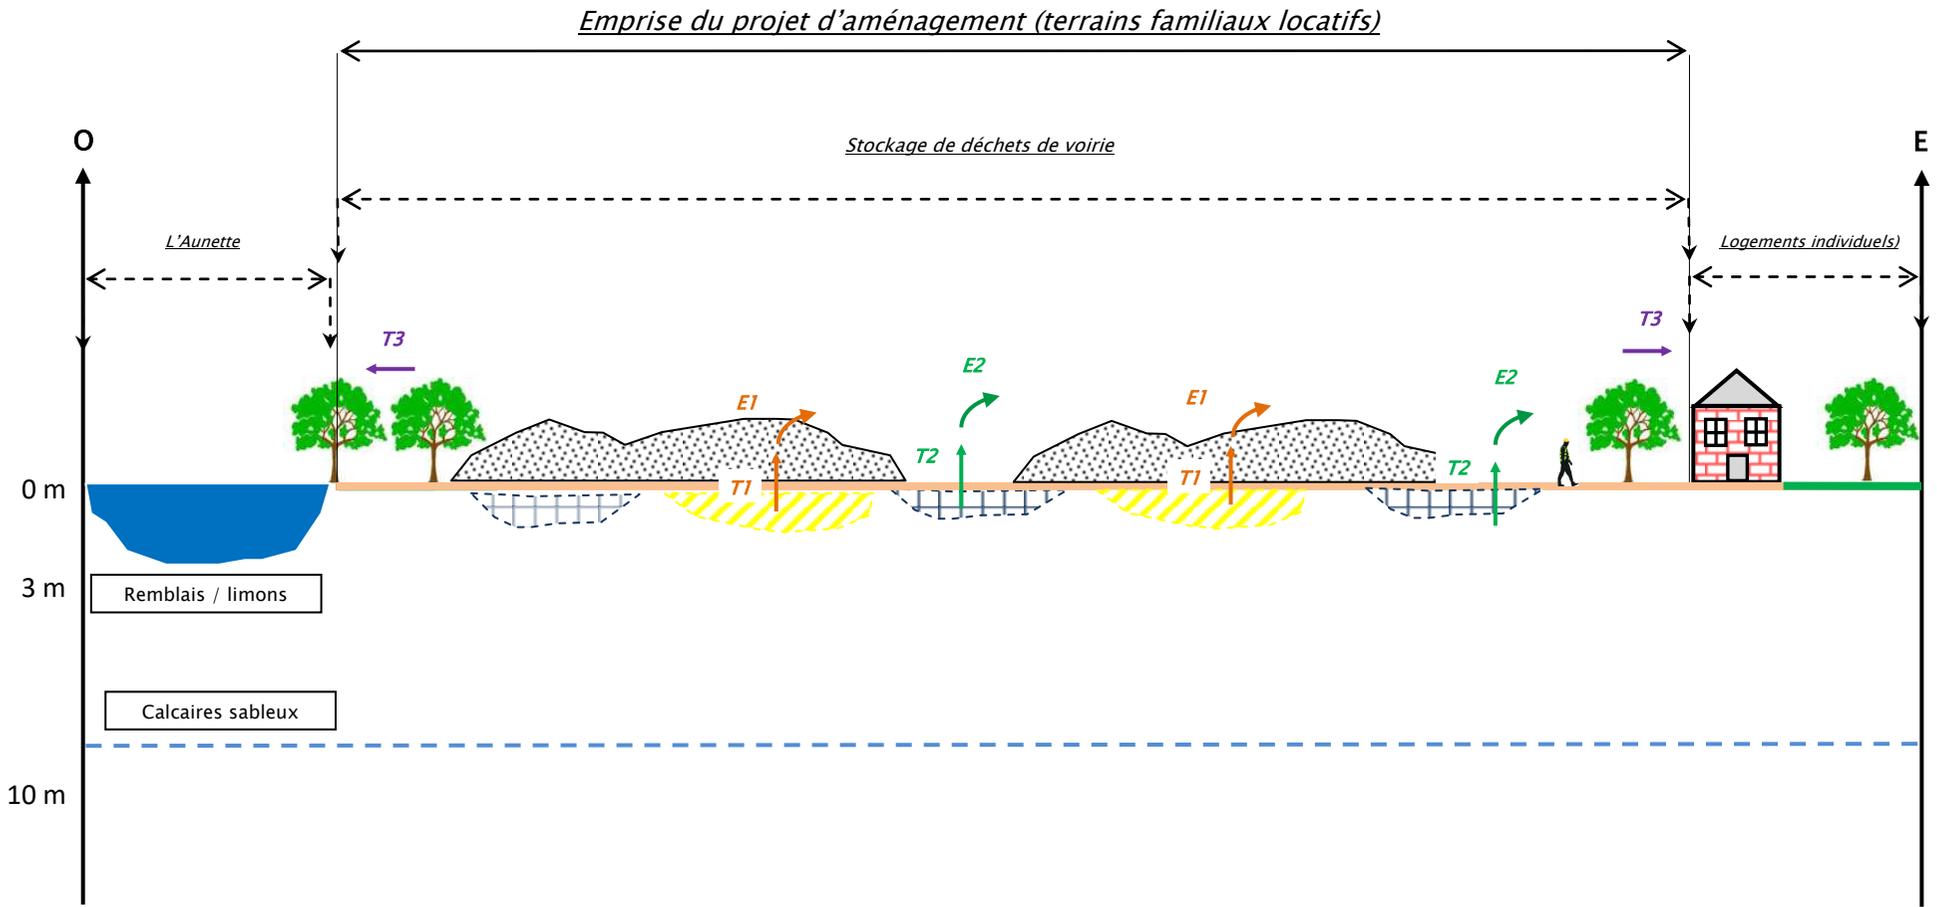
## ANNEXE 8 : SCHEMA CONCEPTUEL – ETAT INITIAL

T4 Infiltration des polluants
