**Réexamen de l'aléa « effondrement localisé »  
associé au puits Plaine du Canet  
situé sur la commune de Marquise (62)  
Réponse à la saisine n°2020-0921-2/Q-871**

**2020/183DE – 20HDF36010**

Date : 12/10/2020

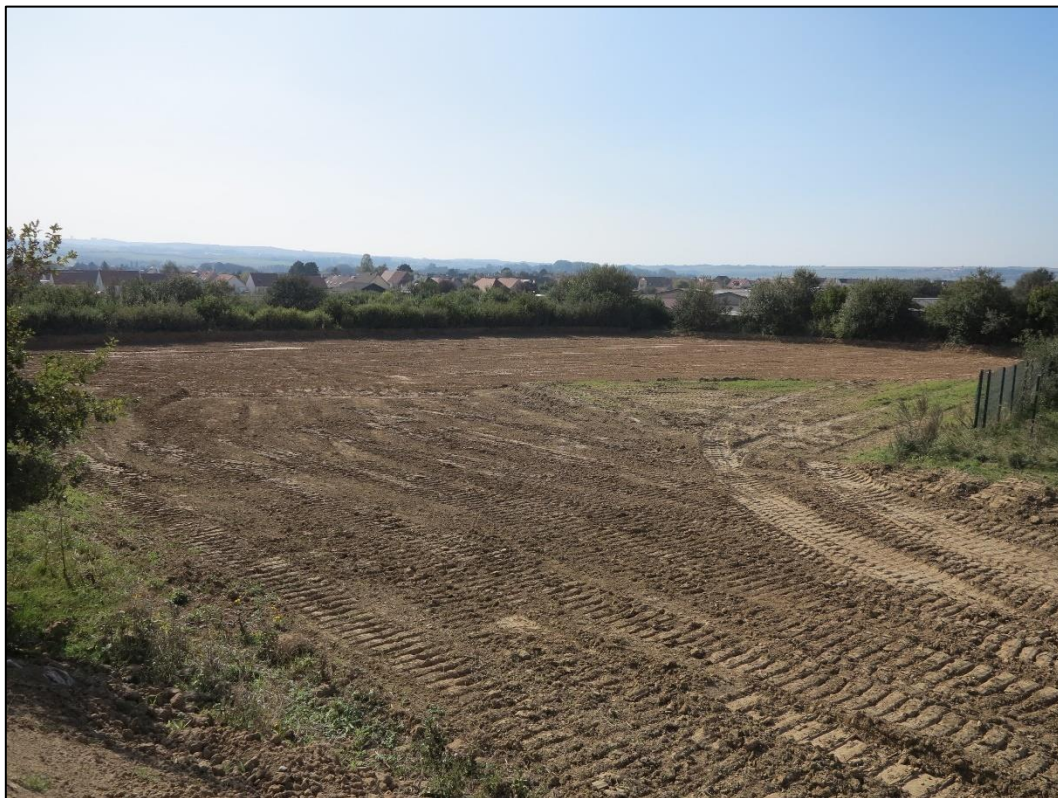
Nous avons pu constater sur place que les terrains décaissés, constitués de limons, correspondent au terrain naturel. Aucun remblai ou indice d'une activité anthropique n'a été constaté, hormis la présence en bordure sud-ouest de la zone décapée d'un morceau de

Compte tenu des observations effectuées, nous pouvons conclure que le puits ne se trouve pas dans la zone investiguée.

***Photo 1 – Vue d'ensemble de la zone décapée***

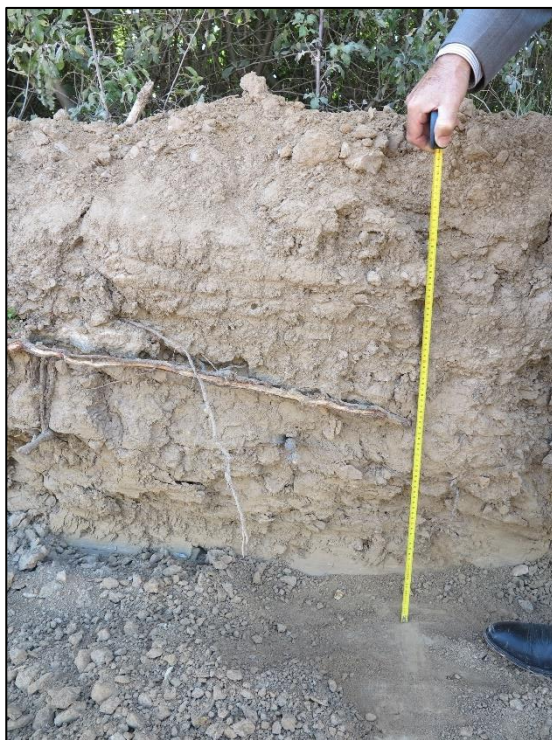
***Photo 2 – Coupe des terrains décapés***

Lors de la cartographie de l'aléa en 2007, il avait été considéré une épaisseur de terrains non-cohérents de 5 m. Les investigations ont confirmé que les terrains superficiels étaient constitués de limons dont l'épaisseur variait de 3,5 à 4 m. Néanmoins, les observations effectuées à l'issue des travaux de terrassement montrent que ces limons présentent une certaine cohésion (cf. Photo 2).

Compte tenu des observations effectuées sur site sur les terrains de recouvrement (cf. Photo 2) et du retour d'expérience, nous considérons que le diamètre susceptible d'être observé en cas de débourrage du puits Plaine du Canet ne dépassera pas 5 m.

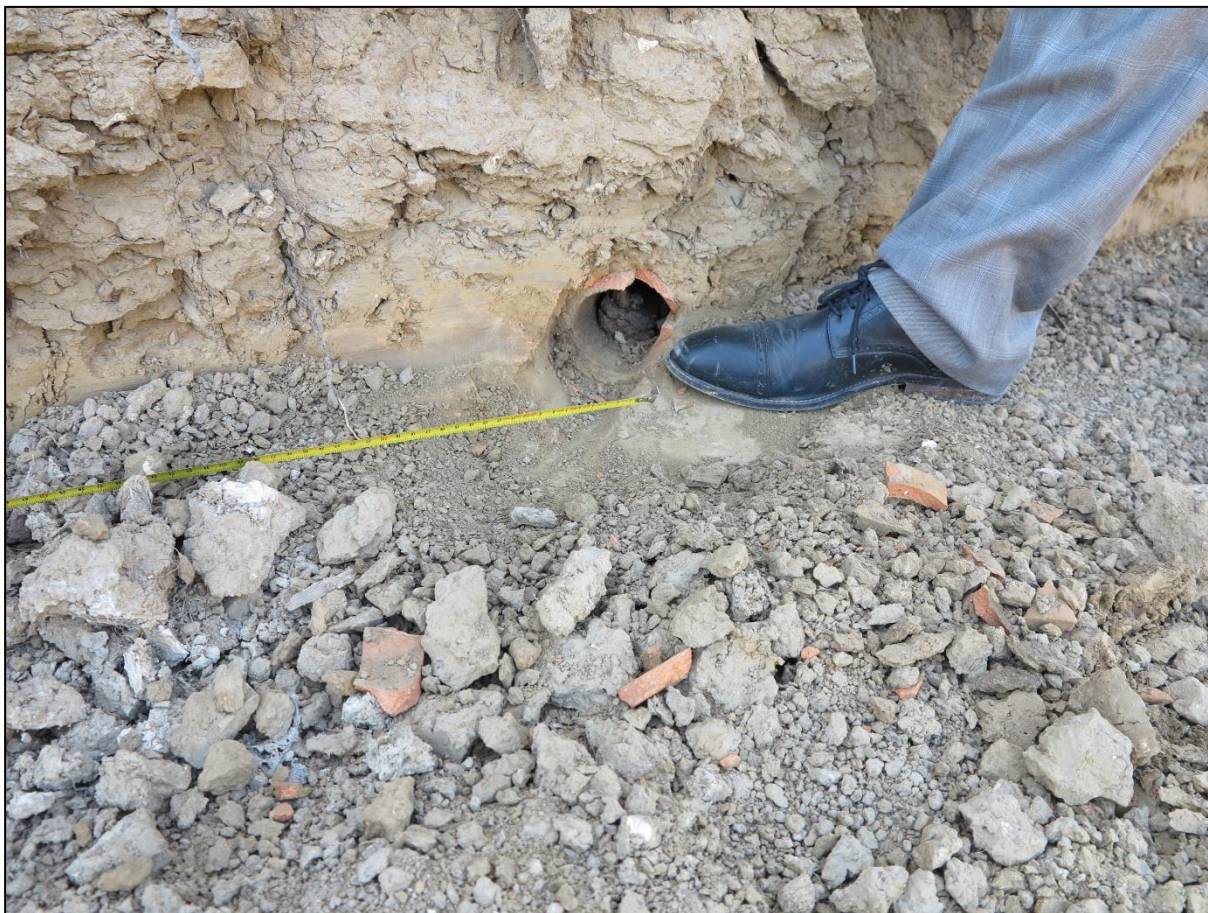
conduite en brique d'environ 10 cm de diamètre, localisée à 70 cm de profondeur. Aucune trace de puits n'a été observée.

*Photo 3 – Vue de la conduite en brique en bordure*

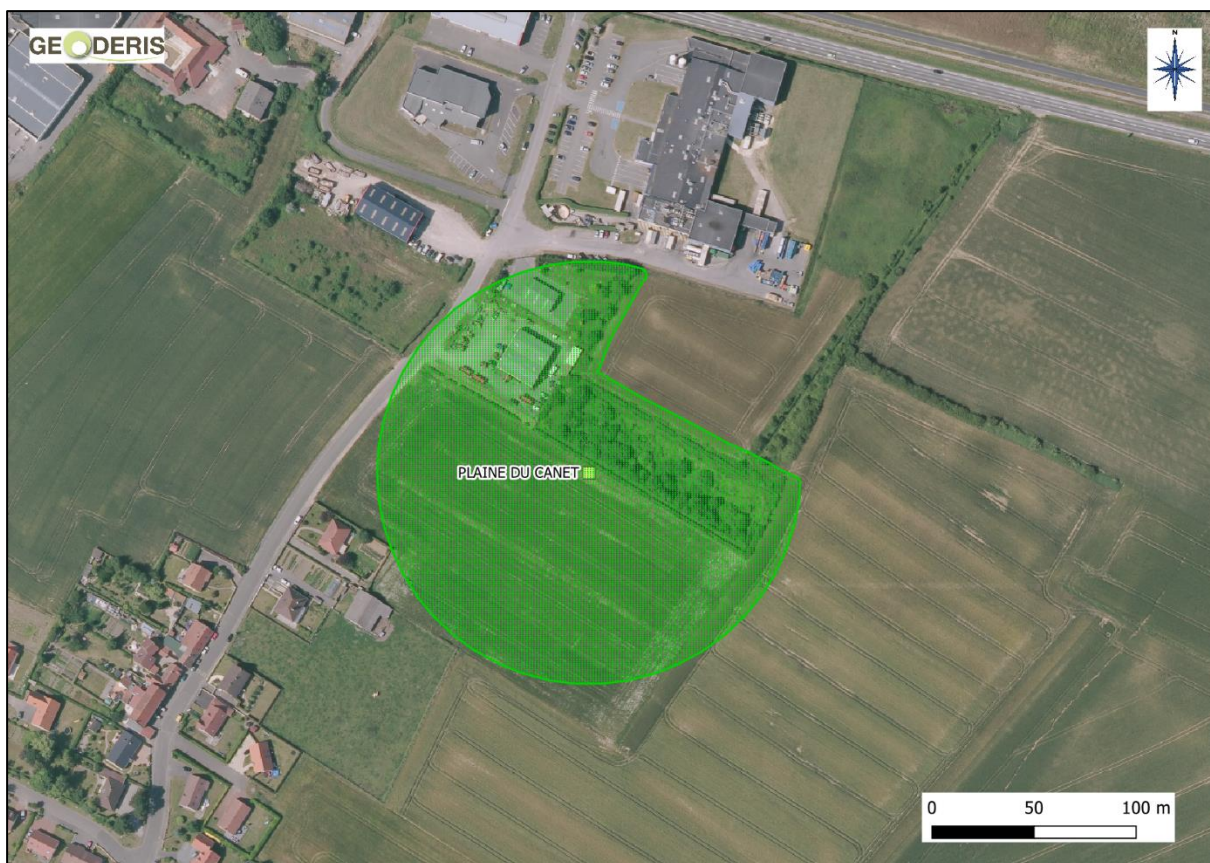
L'aléa est donc supprimé sur l'emprise de la zone investiguée. Une bande correspondant à la zone d'influence, égale à 2,5 m, est maintenue en limite de parcelle pour tenir compte de la présence éventuelle du puits en bordure de la zone investiguée (cf. Figure 3).

Le nouveau tracé de l'aléa prend en compte la marge d'influence de l'effondrement localisé, égale à 2,5 m, l'incertitude de positionnement du puits, égale à 100 m, et l'incertitude liée au support cartographique. La nouvelle version de la BD ORTHO utilisée permet de réduire cette incertitude à 1 m.

**Figure 3 – Nouveau tracé de l'aléa « effondrement localisé » de niveau faible associé au puits Plaine du Canet**
