**Avis à la suite des travaux de comblement de
la mine image d'Auchel (62)
Réponse à la saisine DREAL n° 2024-0208-3
Q1181**

**Version finale
2024/064DE_Bis – 24HDF37020**

Le 28/03/2024

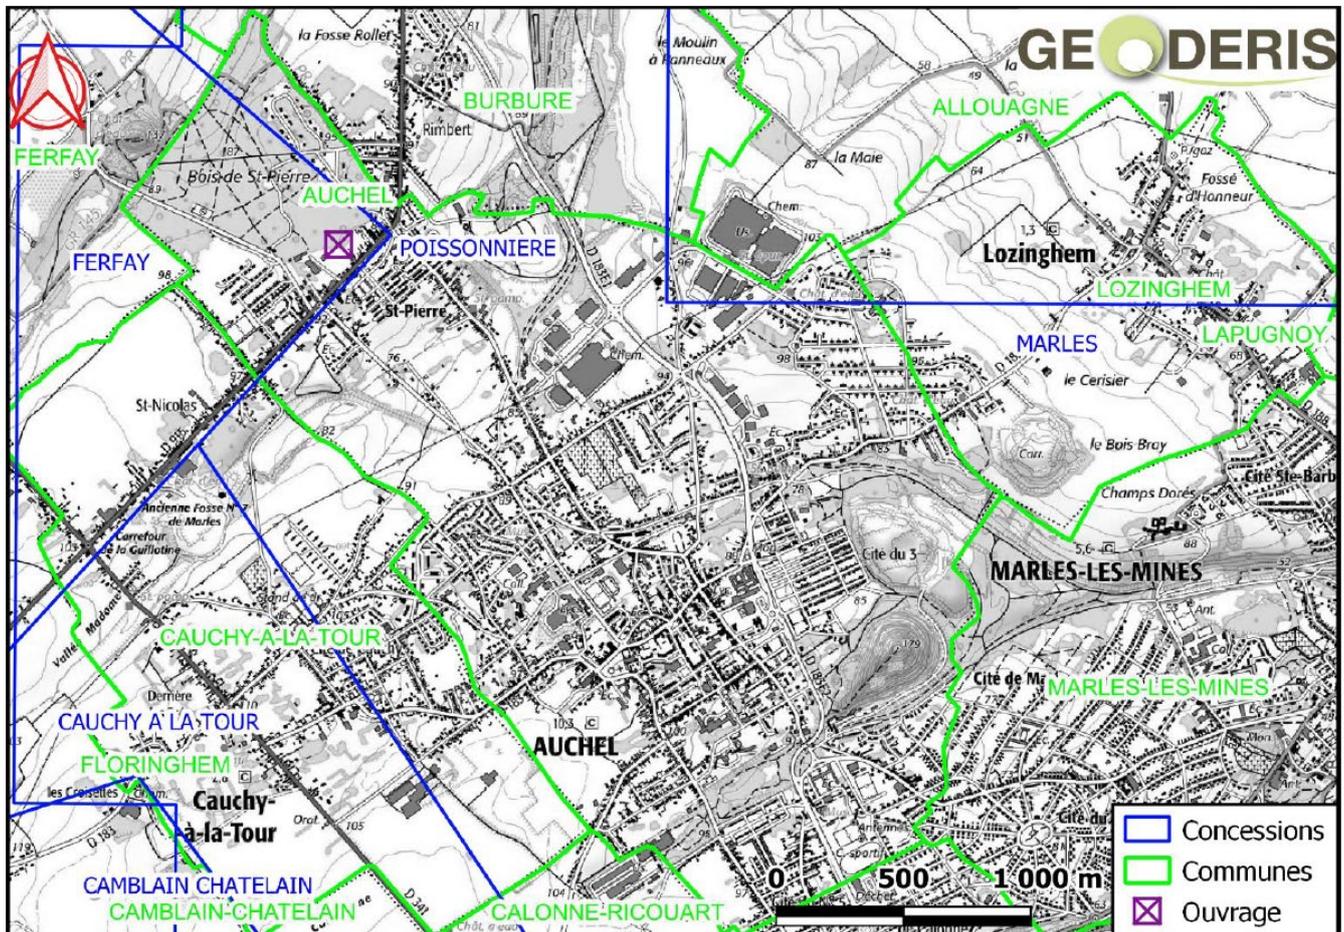
Figure 1 : localisation de la mine image d'Auchel et des désordres associés

Début février 2024, la DREAL Hauts de France via le pôle après-mines Nord a sollicité l'avis de GEODERIS sur les travaux réalisés par l'Agglomération de Béthune-Bruay, Artois Lys Romane (CABBALR) sur la mine image de Auchel (Figure 1). Cette mine avait été redécouverte en 2023 et fait l'objet d'un avis de GEODERIS [1].

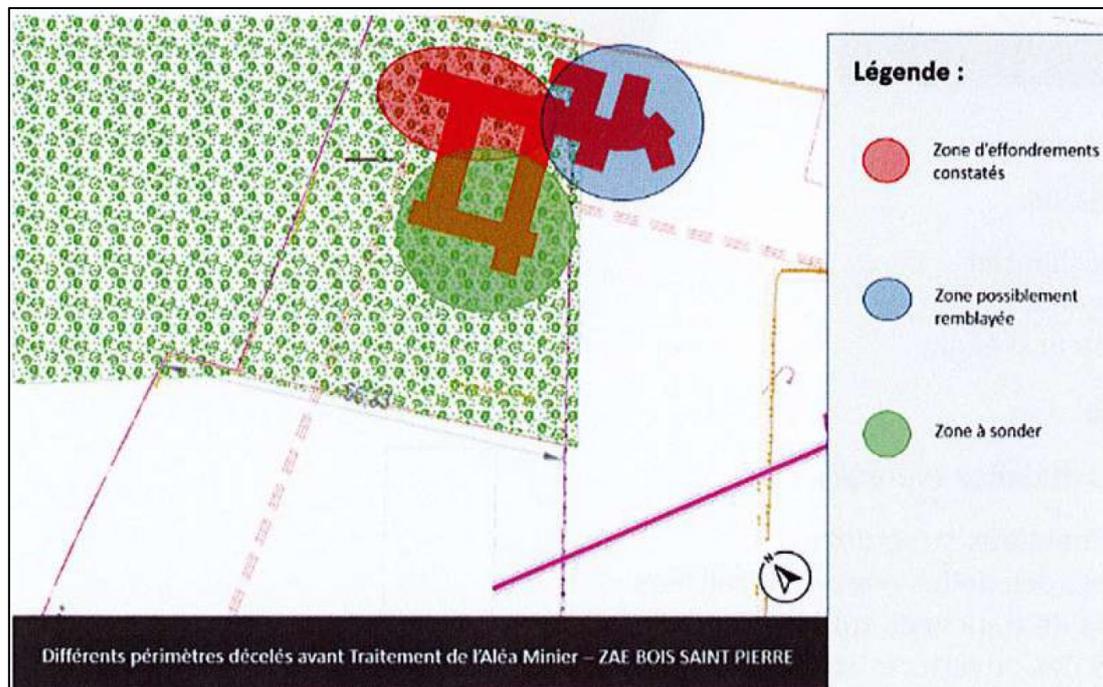
La zone à traiter a été divisée en 3 secteurs (Figure 2) :

Figure 2 : sectorisation des zones à traiter

La méthodologie de traitement employée a consisté en l'effondrement des structures existantes (dalles au toit) et en l'ouverture des dalles en place et intactes à l'aplomb des tracés de galeries avérées. Sur l'ensemble des trois zones matérialisées sur la Figure 2, des tranchées ouvertes à la pelle mécanique¹ ont été réalisées afin de prospecter le sous-sol à la recherche de vides miniers. Le nombre et la répartition géographique de ces tranchées ne sont pas connus. A la suite de leur ouverture les travaux ont ensuite été remblayés² puis compactés mécaniquement.

Sur la zone rouge, qui correspond à la zone où les travaux avaient pu être observés par GEODERIS dans le cadre de son dernier avis [1], les vides mis au jour par l'ouverture des dalles et des tranchées ont ensuite été remblayés. Sur la zone bleue deux tranchées ont été ouvertes. Elles ont permis de constater que les galeries étaient remblayées à 70% d'après la CABBALR. Aucune galerie ouverte n'a été découverte mais des vestiges de maçonneries confirment leur présence.

Au droit de la zone verte, les dalles bétonnées localisées ont été ouvertes et des tranchées (nombre inconnu) ont été creusées. Les infrastructures minières mises au jours sont apparues remblayées.

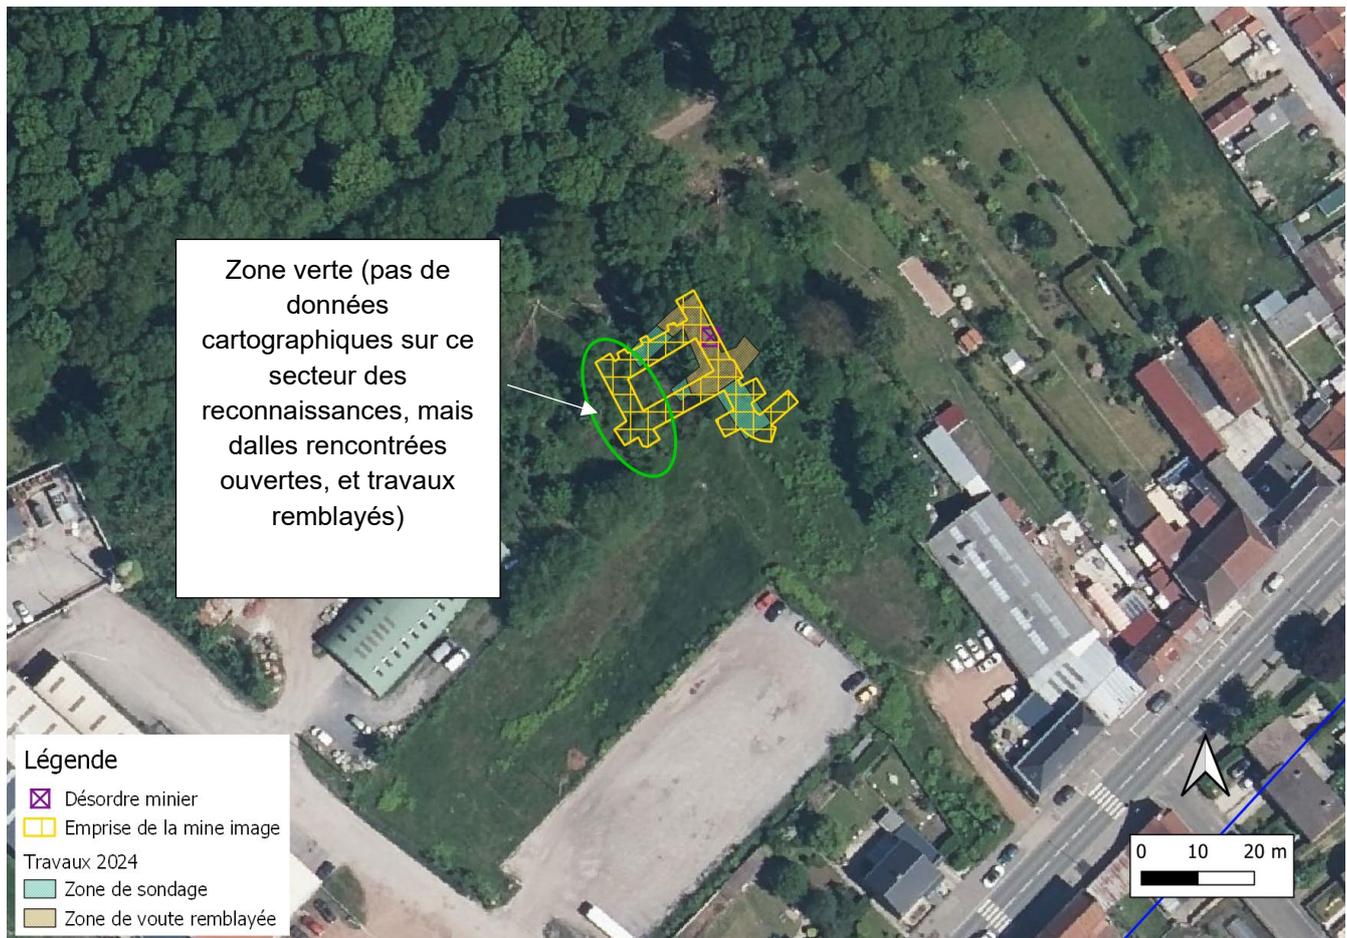
L'ensemble des travaux effectués est reporté sur la Figure 3 suivante :

Figure 3 : travaux effectués en 2024 sur l'emprise de la mine image

Sur l'ensemble des trois zones, les vides et tranchées ouvertes ont été remblayés puis ont subi une succession de compactages mécaniques en couche croisées.

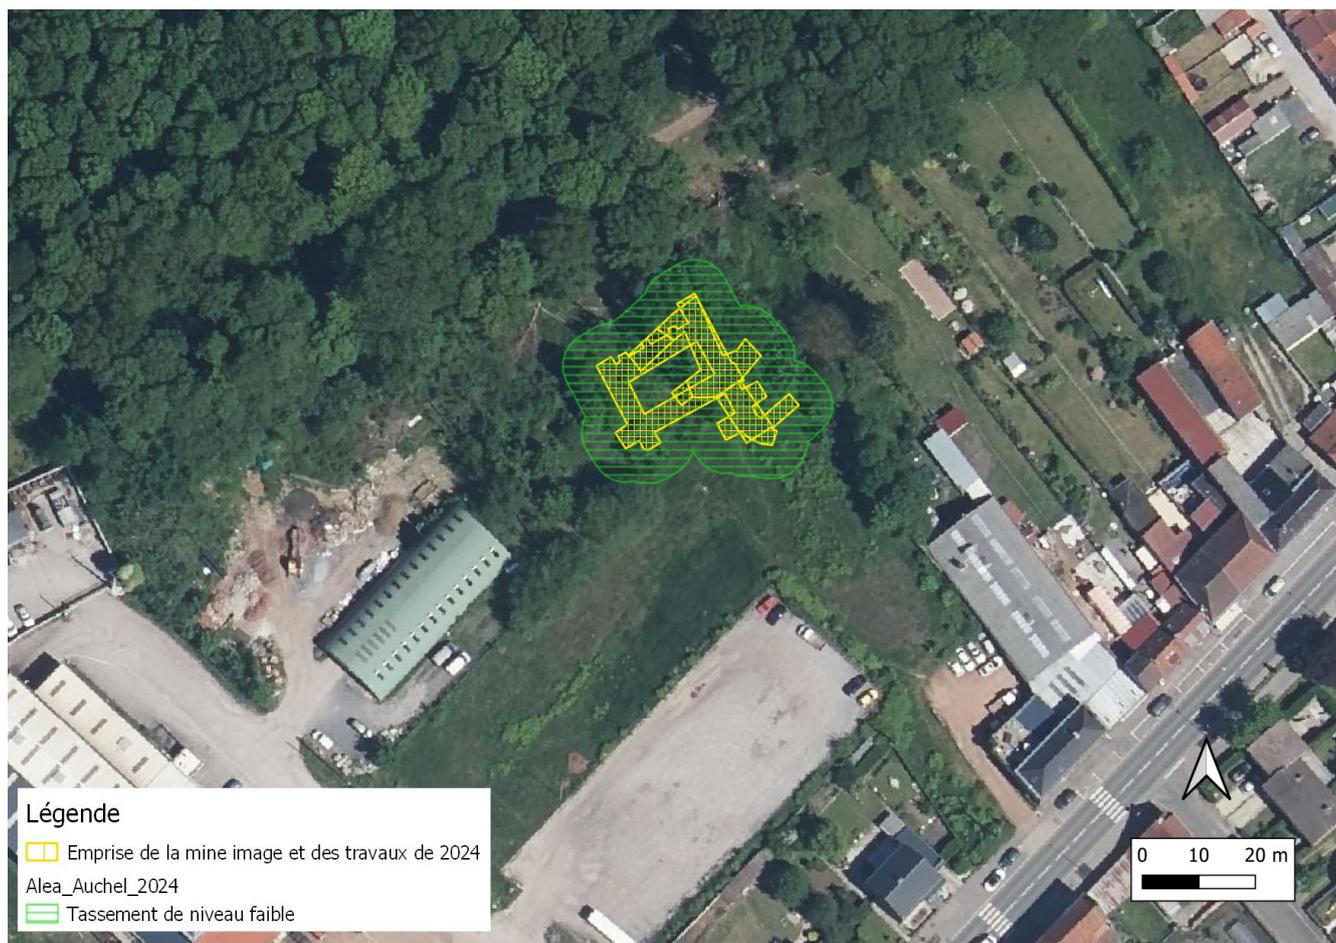
L'aléa minier au droit de la mine image est présenté sur la Figure 4 suivante :

Figure 4 : aléa minier sur la mine image en 2024

La présence généralisée de remblais plus ou moins compactés (aucun élément ne permet de garantir un compactage efficace de l'ensemble de la zone) se traduit par un aléa tassement résiduel sur l'ensemble de la mine image. L'intensité de ce tassement restera très limitée du fait du compactage effectué lors des travaux de 2024.

Un aléa tassement de niveau faible sera donc retenu sur l'emprise de la mine image et des travaux de 2024 dont les données cartographiques nous ont été transmises par la CABBALR. Une marge d'incertitude de 6 m tenant compte de 5 m en raison de l'incertitude de recalage du plan, 1 m lié à l'incertitude de la BD ORTHO de l'IGN sera également intégré au zonage.
