**Bassin Houiller du Nord Pas-de-Calais – Mise à
jour de l'aléa effondrement localisé –
Commune de Vendin-lès-Béthune (62)**

2024/079DE_Bis – 24HDF22020

Le 12/04/2024

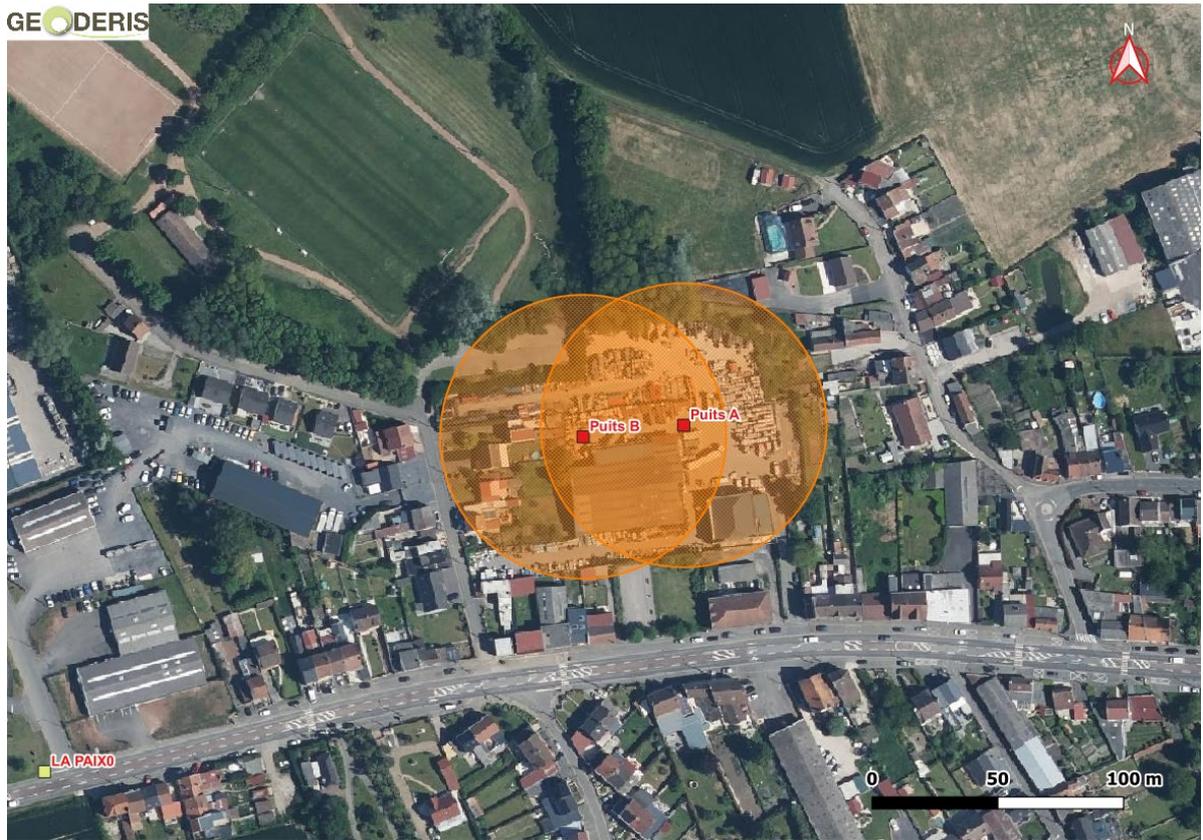
Figure 1 : Aléa effondrement localisé cartographié sur les puits A et B en 2008 [3]

En considérant une prédisposition peu sensible, un aléa effondrement localisé de niveau moyen a été retenu pour les deux ouvrages en 2008 [3].

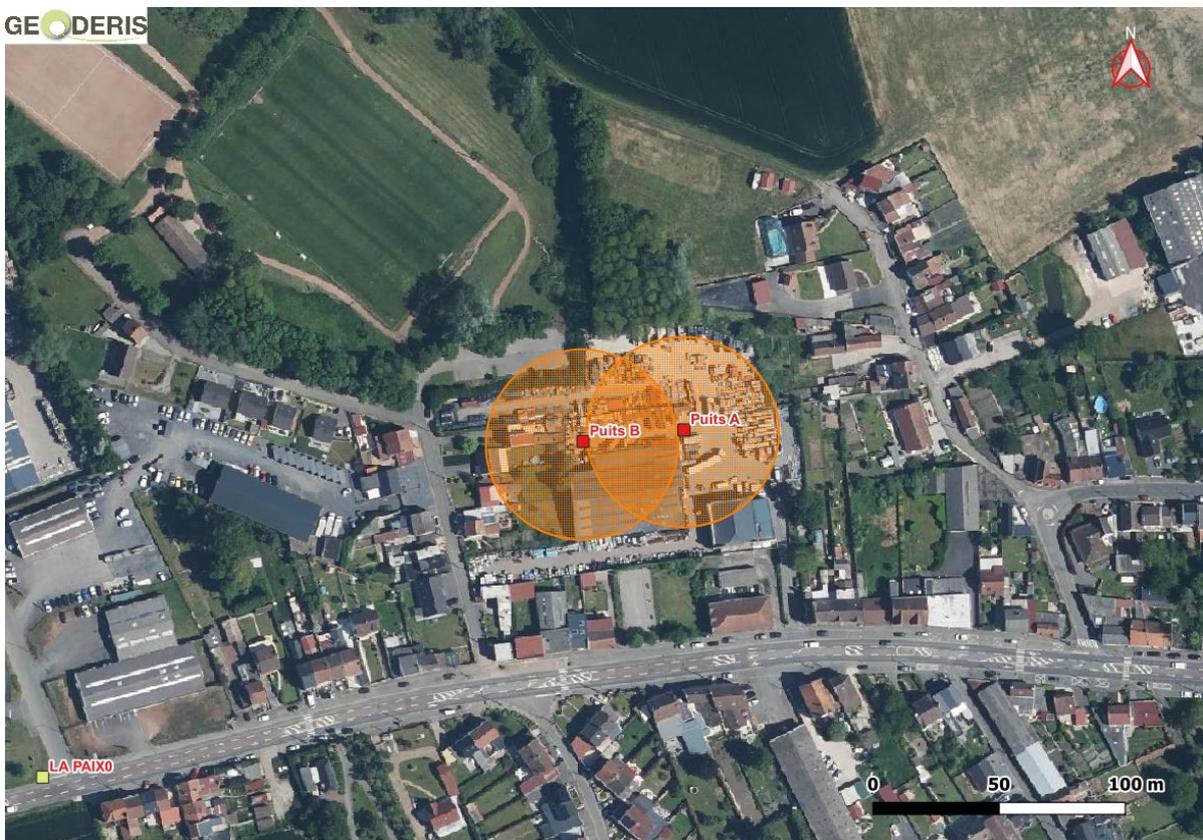
Figure 2 : Aléa effondrement localisé cartographié sur les puits A et B en 2010 [7]

GEODERIS a réalisé en 2010 [7] l'étude des aléas miniers sur la partie ouest du bassin du Nord et du Pas de Calais (zone2), incluant la concession de Vendin-lès-Béthune. Les dimensions du cône d'effondrement associé à chaque puits A et B ont été réévaluées sans tenir compte de la présence de Landénien sous eau (angle de 45° retenu en 2010 au lieu de 35° et 22° en 2008). Ceci a pour conséquence que l'aléa associé à chaque puits a un rayon de 35 m au lieu des 56 m initialement calculé (cf. Figure 2).

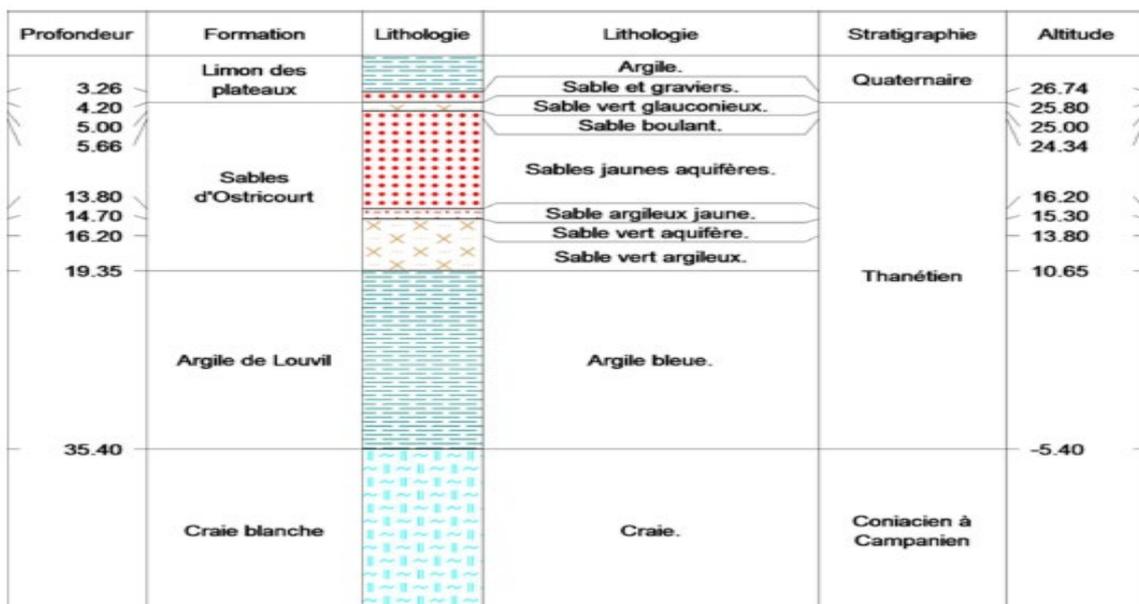
Figure 3 : Extrait du log validé de la Banque du Sol et du Sous-Sol

Une recherche dans la Banque du Sous-Sol du BRGM (BSS) a été réalisée afin de vérifier la nature des terrains de subsurface dans l'environnement proche des deux puits. Les informations collectées confirment la présence de sable du Landénien sous eau jusqu'au moins 20 m de profondeur. Le log validé de l'ouvrage BSS000BUAV (non daté dans la BSS), situé à 80 m au sud-ouest du puits B (cf. Figure 3 et Figure 4) indique la présence de sable du Landénien sur une quinzaine de mètres puis des Argiles de Louvil sur 15 m. La craie est rencontrée à 35 m de profondeur. Sur ce log, il est mentionné la présence de sables bouillants et de sables aquifères. Le log de forage de l'ouvrage BSS000BUEH, situé à environ 110 m à l'est du puits A, indique la présence de sables entre 4,5 m et 24 m de profondeur. Les Argiles de Louvil sont ensuite présentes jusqu'à 36 m de profondeur. En moyenne, dans le secteur, la craie est rencontrée à une trentaine de mètres de profondeur, confirmant la valeur retenue en 2008 par GEODERIS.

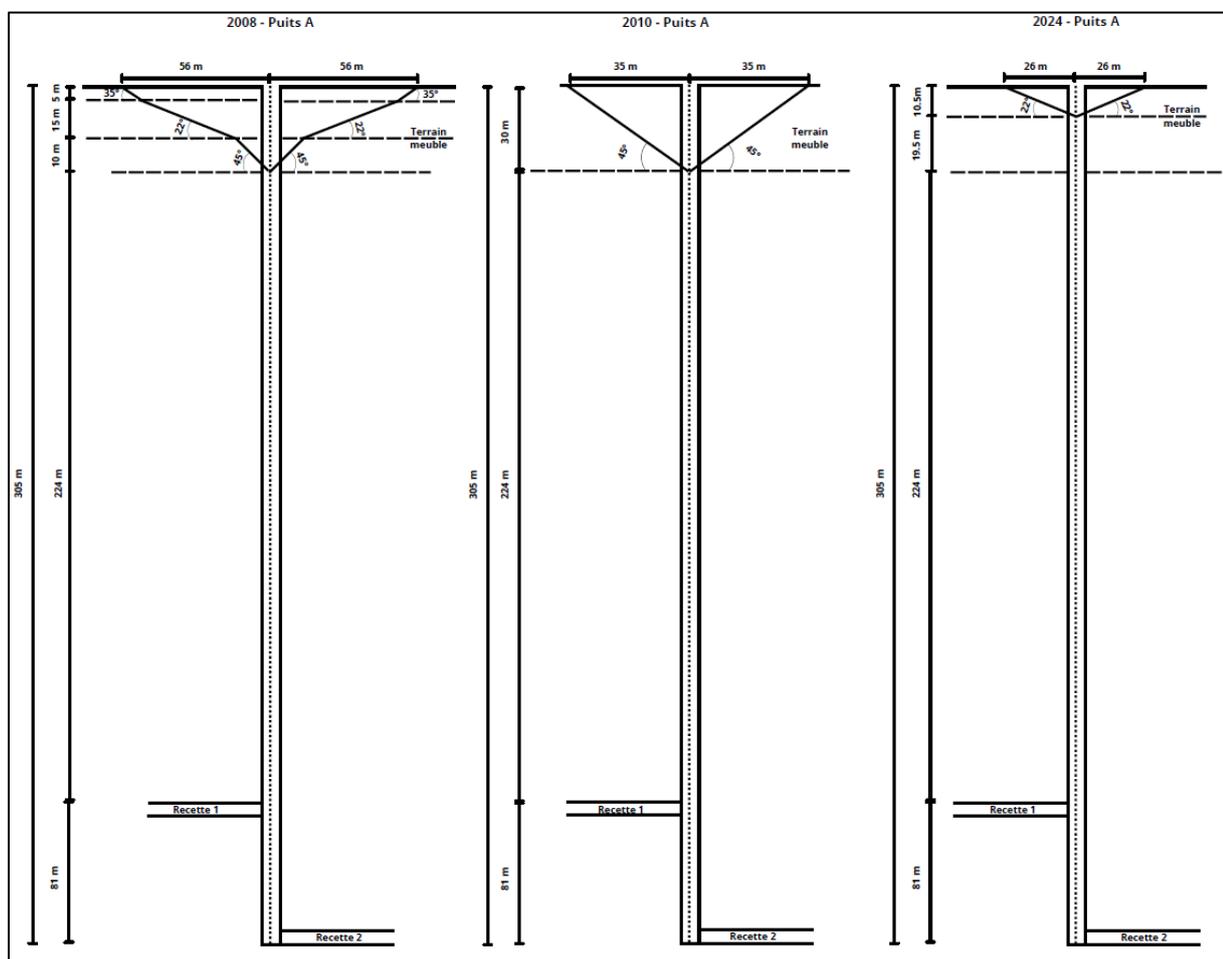
Figure 5 : Évolution de l'évaluation du cône d'effondrement – puits A

Un cône d'effondrement de 25 m de rayon est obtenu pour le puits A qui possède 2 recettes et un cône de 26 m de rayon est obtenu pour le puits B qui possède 3 recettes.

Les figures 5 et 6 présentent des coupes schématiques matérialisant l'évolution de l'évaluation pour chacun des puits.

Dans le cas du puits A, le volume des remblais dans le puits est égal à 4 851 m³. Le volume des matériaux susceptibles d'être mobilisés en surface en cas de rupture de la tête de puits est de l'ordre de 100 000 m³ en considérant un rayon de 56 m tel que calculé en 2008. En faisant l'hypothèse d'une section de galerie moyenne de 9 m², cela signifie qu'en cas de rupture de la tête de puits, les matériaux devraient se répandre dans plus de 10 km linéaires cumulés de galeries, via les différents accrochages et les galeries auxquelles ils donnent accès.

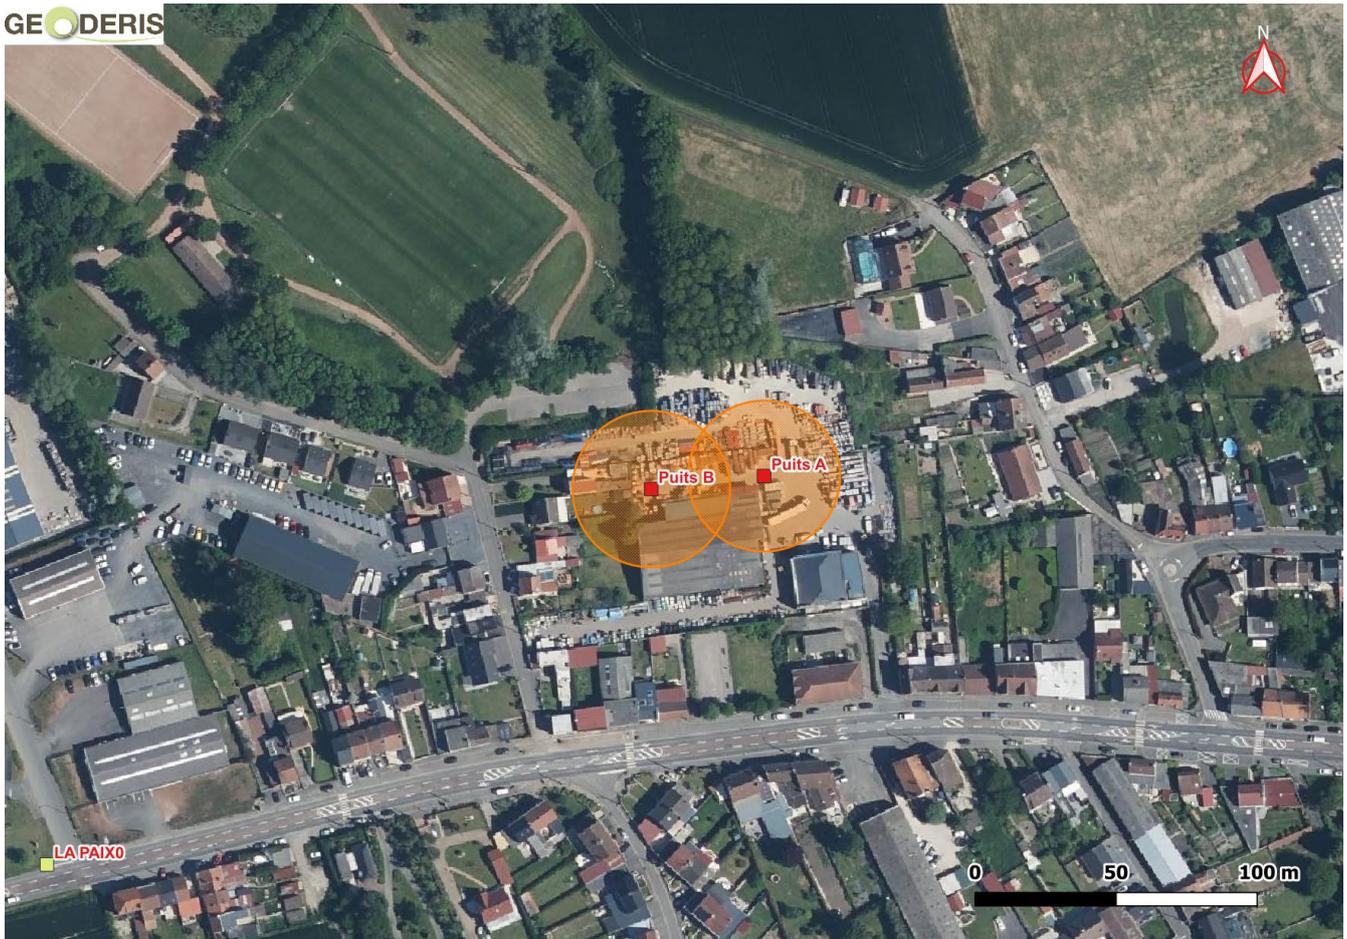
Figure 7 : Emprise de l'aléa effondrement localisé lié aux puits évalué en 2023

L'emprise de l'aléa a été cartographiée (cf. Figure 7), en retenant 1 m pour l'incertitude de positionnement des ouvrages et 1 m d'incertitude lié au fond cartographique utilisé (BD Ortho de l'IGN).

A noter que conformément à l'évaluation réalisée en 2010 [7], un aléa effondrement localisé de niveau faible lié à la présence potentielle de galeries techniques a été maintenu autour des deux ouvrages, avec un rayon de 26 m compte tenu de l'incertitude de la BD Ortho de l'IGN.

Dans le cadre de l'analyse menée, l'emprise de l'aléa effondrement localisé lié aux deux ouvrages a été revue, avec prise en compte de rayons du cône d'effondrement respectivement de 26 et 27 m au lieu de 35 m dans la dernière évaluation [7]. L'aléa effondrement localisé faible lié à la présence potentielle de galeries techniques a été maintenu, avec un rayon de 26 m au lieu de 28 initialement compte tenu de l'incertitude de la BD ORTHO IGN.

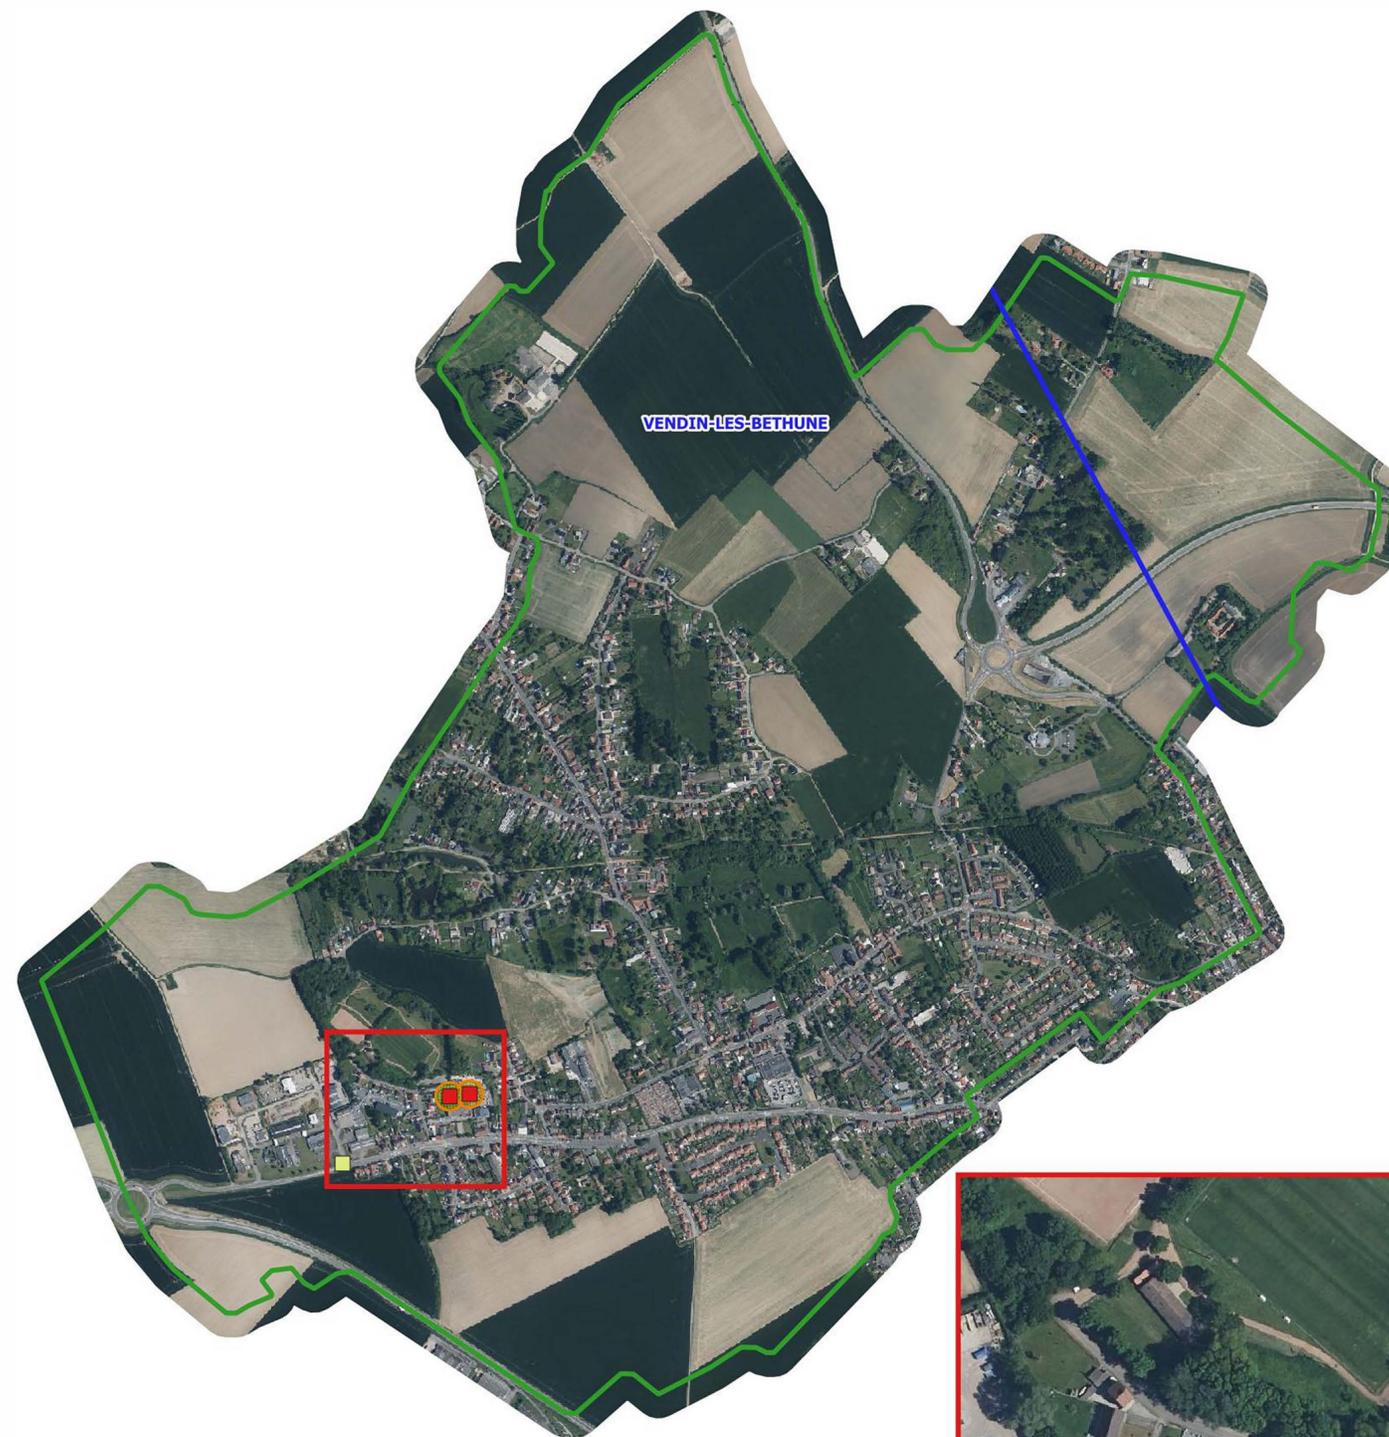
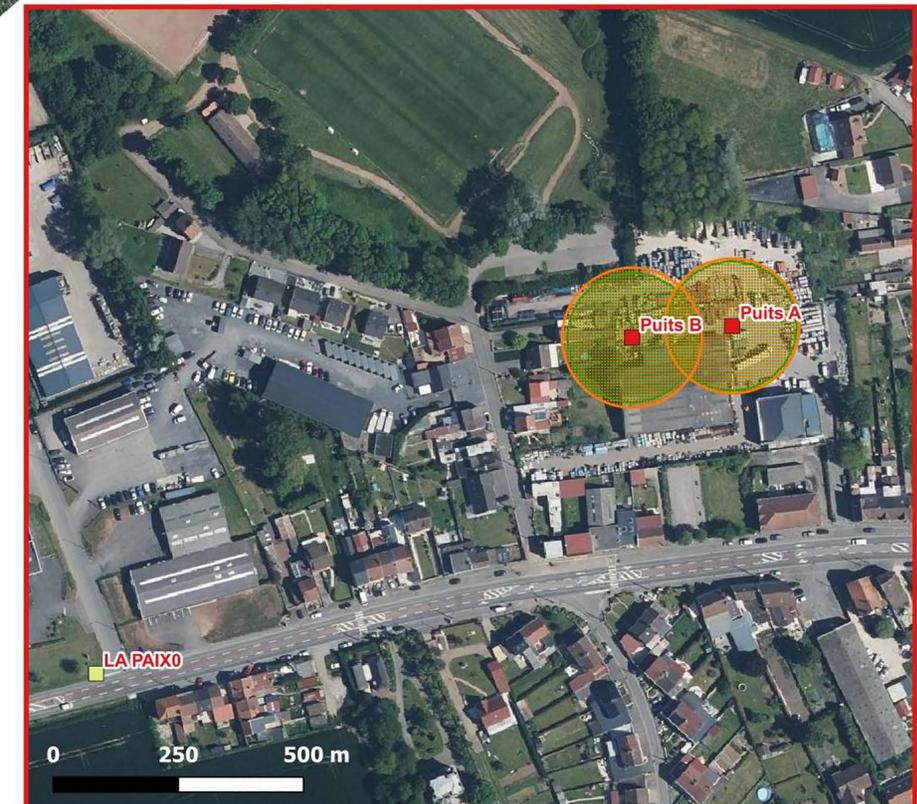
**Annexe 1 : Carte des aléas « mouvements de terrain »
Ouvrages débouchant au jour – Travaux souterrains**

La carte d'aléa à l'échelle communale mise à jour est jointe en annexe 1.

La cartographie a été mise à jour pour la commune concernée de Vendin-lès-Béthune (annexe 1).
