<b>Projet :</b>	Communauté de Commune Desvres-Samer – Construction du complexe aqualudique - Desvres (62)
<b>Suivi n°: 1</b>	<b>Date : 22/03/2018</b>
<b>Objet :</b>	Visite de chantier : Mise en place du platelage.

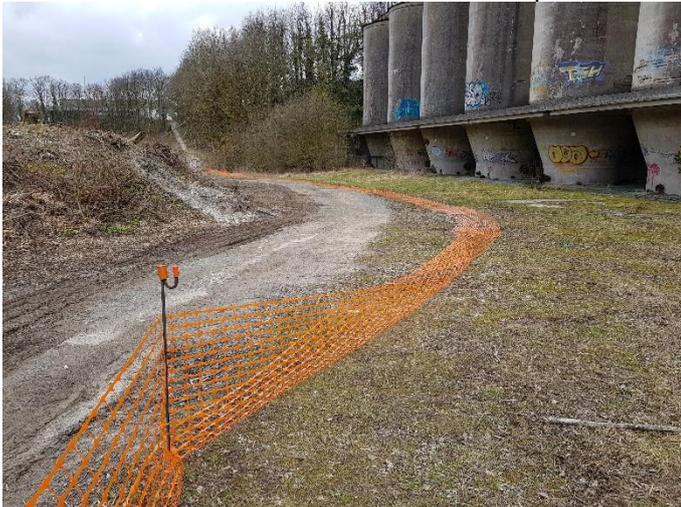
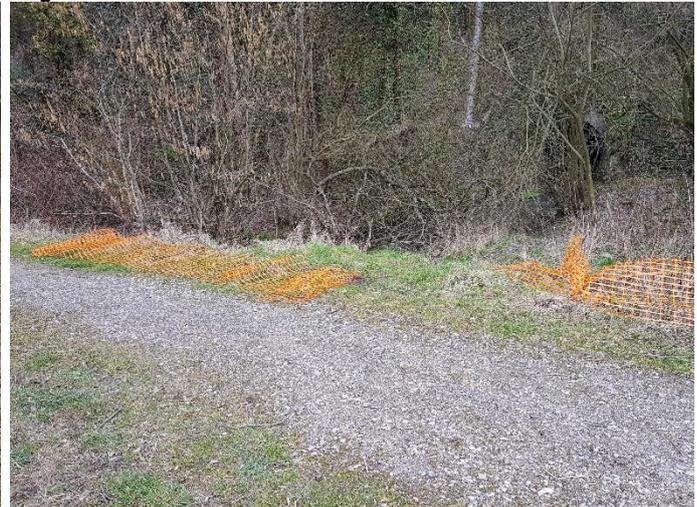
**Non-conformité** : le balisage est dégradé, pour rappel : « l'entreprise sera chargée de l'entretien de ce balisage tout au long du chantier ».

*Balisage des zones à enjeux dégradé*

Il sera donc nécessaire de remettre en place le balisage.

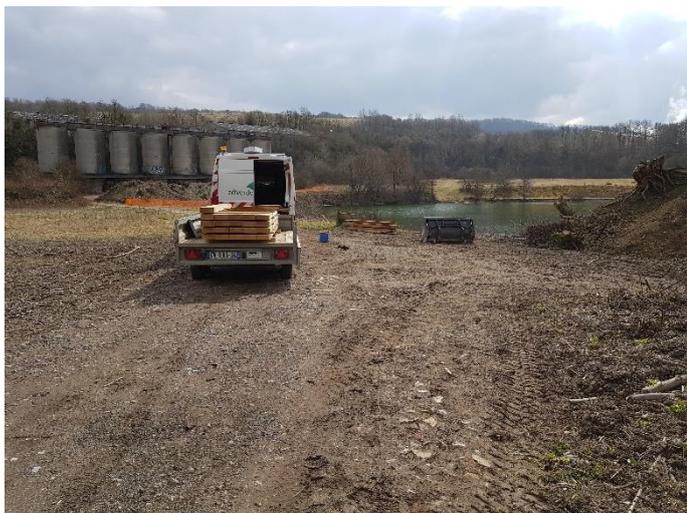
Conforme : toutes les zones de stockages sont situées en dehors des milieux naturels présents au droit du platelage en cours d'installation.

*Zones de stockage conformes*

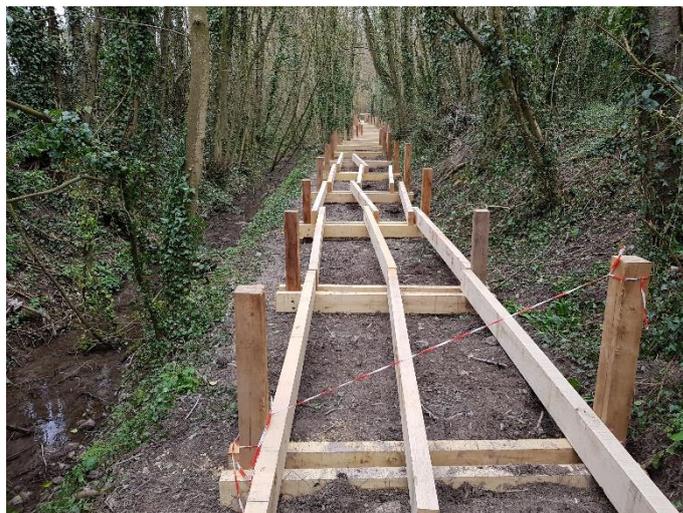
*Absence de stockage dans le milieu naturel (conforme)*

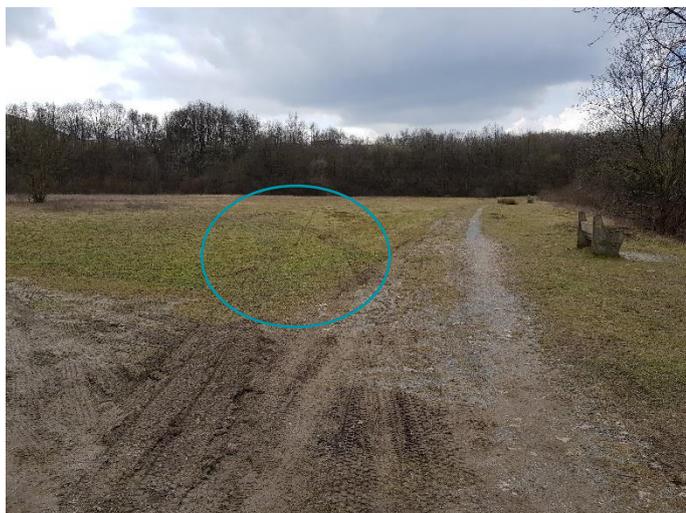
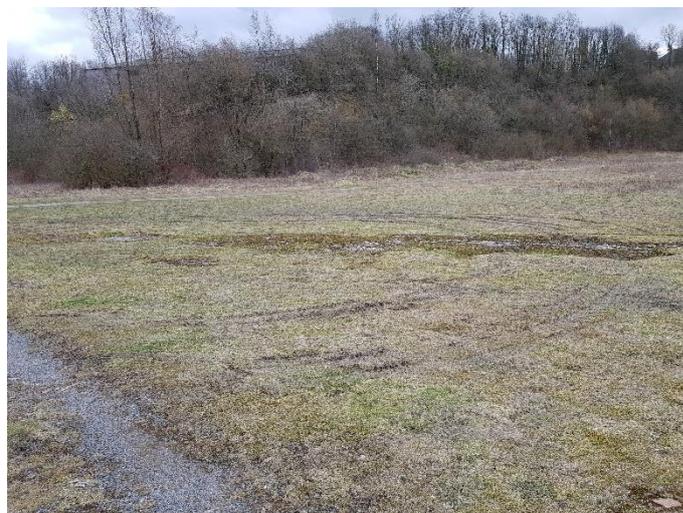
**Non conforme** : de la circulation de véhicules a été constatée dans la zone de compensation, située au sud. Cette zone comporte plusieurs espèces végétales protégées, et se situe en dehors de emprises travaux.

*Circulation non conforme au sein de la zone de compensation, en dehors des emprises travaux*

La mise en place d'une signalétique interdisant l'accès semble donc indispensable.

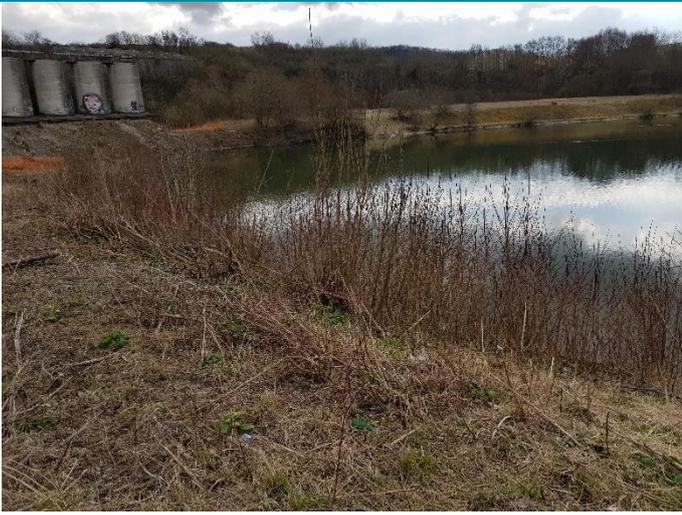
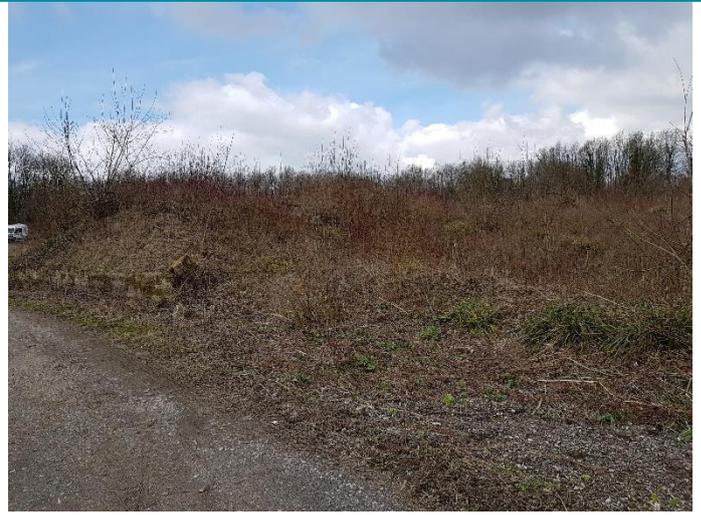
*Présence de milieux favorables pour la nidification des oiseaux sur des zones à terrasser.*

Comme signalé dans le cahier des prescriptions écologiques, et dans l'objectif d'éviter toute nidification au sein des emprises, il est nécessaire qu'un débroussaillage des milieux arbustifs n'ayant pas été débroussaillé en octobre 2017 soit effectué avant le démarrage de la saison de nidification. Ce débroussaillage doit être effectué pour le 06/04/2018 au plus tard.

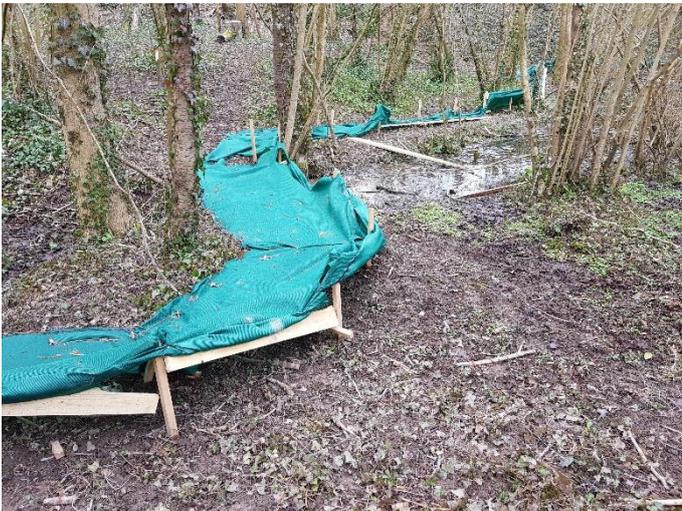
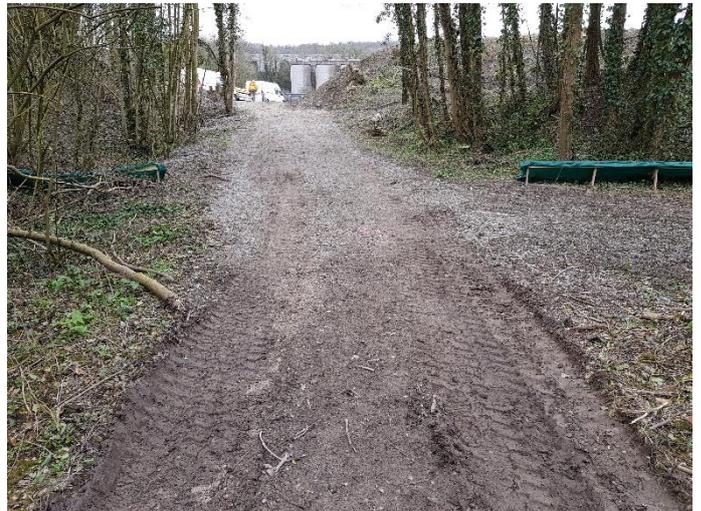
**Non conforme** : le dispositif est en place depuis fin février, mais celui-ci a été en partie vandalisé, cette dégradation a été signalée par mail à Colas le 07/03/2018, et aucune reprise n'a été effectuée depuis. Afin d'éviter la présence d'amphibiens au sein des emprises travaux, il est primordial que cette mise en défens soit efficace en permanence. Les amphibiens étant très actifs en ce moment, une remise en état est nécessaire dans les plus brefs délais.

Signalons que la barrière à batraciens n'est toujours pas finalisée (remarques du 28/02/18) :

- Absence de dépôts de terre à la jonction brise-vue/sol.
- Jonction entre le platelage et la barrière batracien. Afin de finaliser au plus vite, il faudra que l'entreprise ID verte, commence en priorité le platelage dans ce secteur. Ce dernier point n'a pas été respecté par l'entreprise ID verte.
- Le chemin de vtt (à l'ouest de la barrière batracien), n'est plus condamné.

*Barrière à amphibiens dégradée depuis le 07/02/2018 non remise en état et absence de jonction entre les 2 dispositifs.*
