Projet :	Communauté de Commune Desvres-Samer – Construction du complexe aqualudique - Desvres (62)
Suivi n°: 2	Date : 03/04/2018
Objet :	Visite de chantier : Mise en place du platelage.

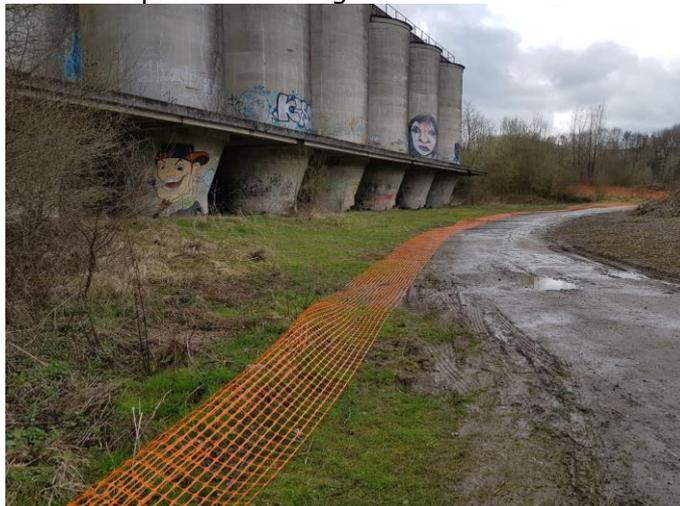
Non-conformité (RAPPEL) : le balisage est dégradé, pour rappel : « l'entreprise sera chargée de l'entretien de ce balisage tout au long du chantier ».

Balisage des zones à enjeux dégradé

Il est donc nécessaire de remettre en place le balisage.

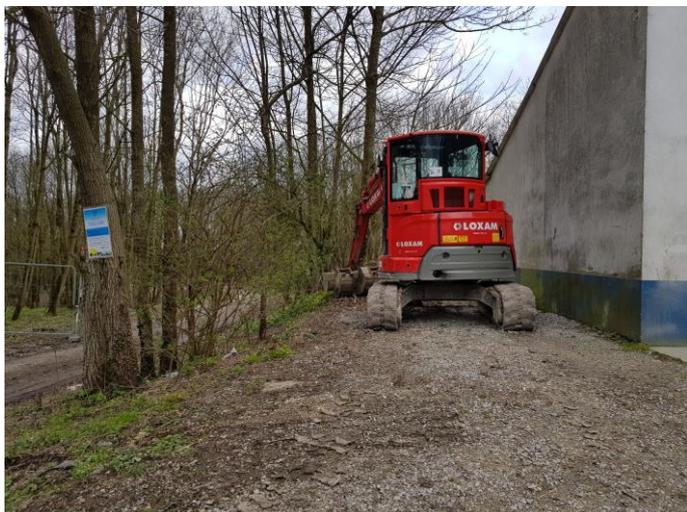
Conforme : toutes les zones de stockages sont situées en dehors des milieux naturels présents au droit du platelage en cours d'installation.

Zone de stockage conforme

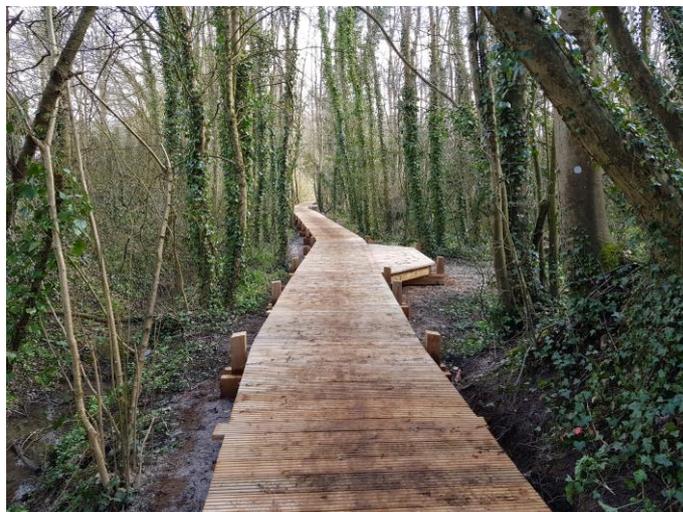
Absence de stockage dans le milieu naturel (conforme)

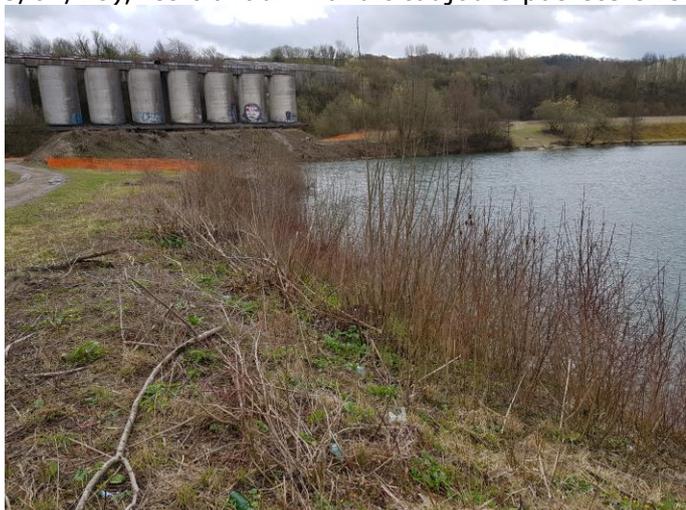
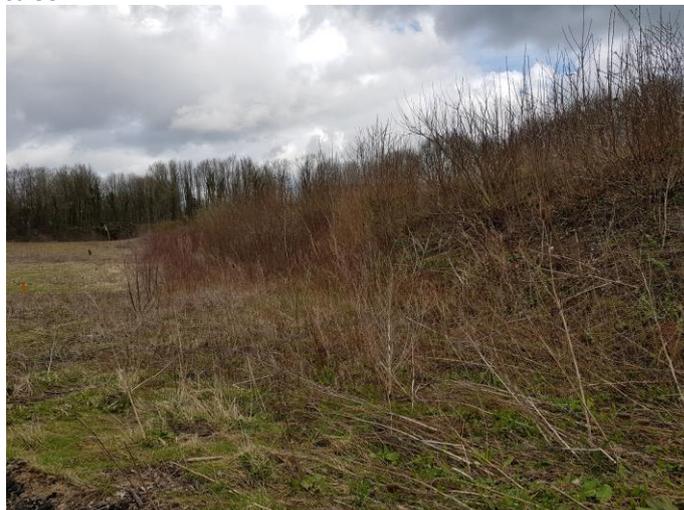
Comme signalé dans le cahier des prescriptions écologiques, et dans l'objectif d'éviter toute nidification au sein des emprises, il est nécessaire qu'un débroussaillage des milieux arbustifs n'ayant pas été débroussaillé en octobre 2017 soit effectué avant le démarrage de la saison de nidification. Dans le CR1, il avait été demandé que le débroussaillage soit effectué pour le 06/04/2018 au plus tard, le jour de la visite (03/04/18), les travaux n'avaient toujours pas été effectués.

Présence de milieux favorables pour la nidification des oiseaux sur des zones à terrasser.

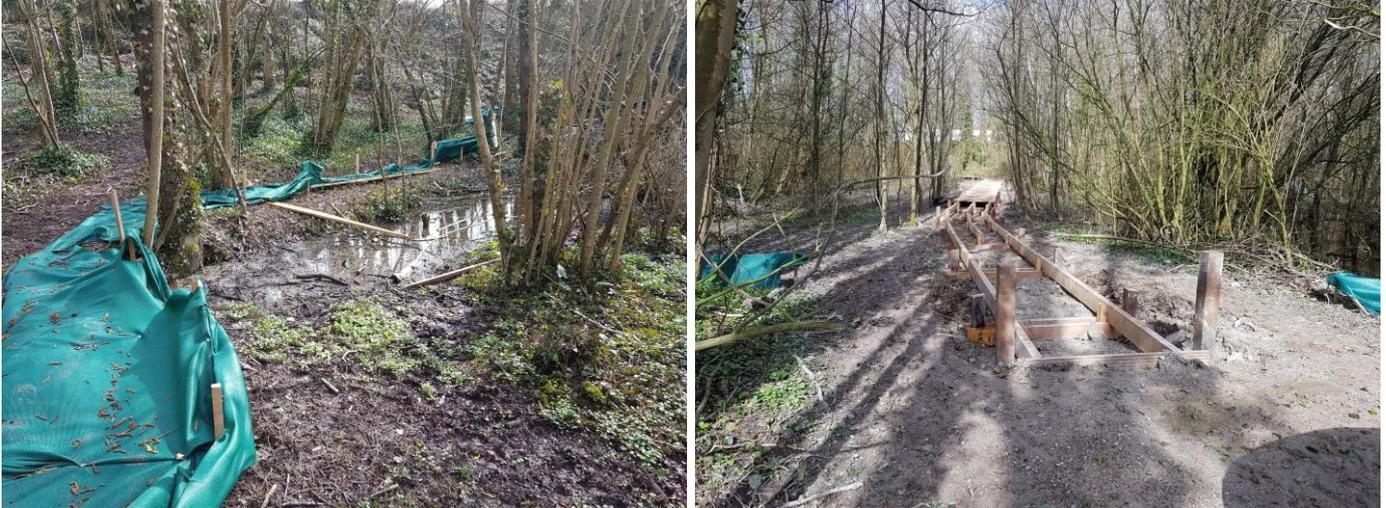
Non conforme (RAPPEL) : le dispositif est en place depuis fin février, mais celui-ci a été en partie vandalisé, cette dégradation a été signalée par mail à Colas le 07/03/2018, et aucune reprise n'a été effectuée depuis. Afin d'éviter la présence d'amphibiens au sein des emprises travaux, il est primordial que cette mise en défens soit efficace en permanence. Les amphibiens étant très actifs en ce moment, une remise en état est nécessaire dans les plus brefs délais.

Signalons que la barrière à batraciens n'est toujours pas finalisée (remarques du 28/02/18 et du CR1) :

- Absence de dépôts de terre à la jonction brise-vue/sol.
- Jonction entre le platelage et la barrière batracien.
- Le chemin de vtt (à l'ouest de la barrière batracien), n'est plus condamné.

Barrière à amphibiens dégradée depuis le 07/02/2018 non remise en état et absence de jonction entre les 2 dispositifs.
