Projet :	Communauté de Commune Desvres-Samer – Construction du complexe aqualudique - Desvres (62)
Suivi n°: 3	Date : 13/04/2018
Objet :	Visite de chantier : Mise en place du platelage.

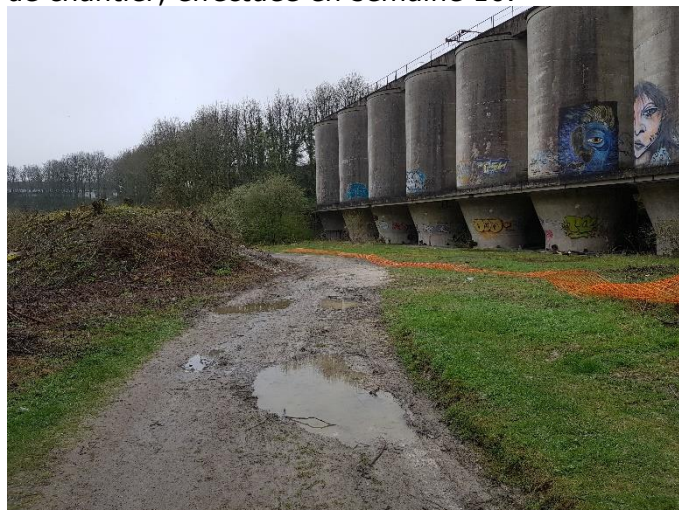
Non-conformité (RAPPEL) : le balisage est dégradé, pour rappel : « l'entreprise sera chargée de l'entretien de ce balisage tout au long du chantier ».

Balisage des zones à enjeux dégradé

Il est donc nécessaire de remettre en place le balisage, l'entreprise indique que le balisage sera remis en place lors de la préparation de chantier, effectuée en semaine 16.

- ➔ **RAPPEL CR1 - Remise en état du balisage : semaine 16 (Colas) ;**
- ➔ **RAPPEL CR1 - Mise en place des panneaux de sensibilisations : semaine 16 (Biotope) ;**

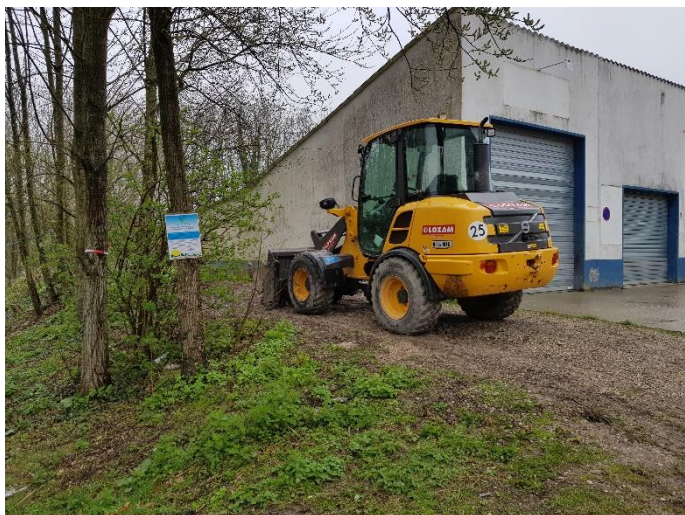
Conforme : toutes les zones de stockages sont situées en dehors des milieux naturels présents au droit du platelage en cours d'installation.

Zone de stockage conforme

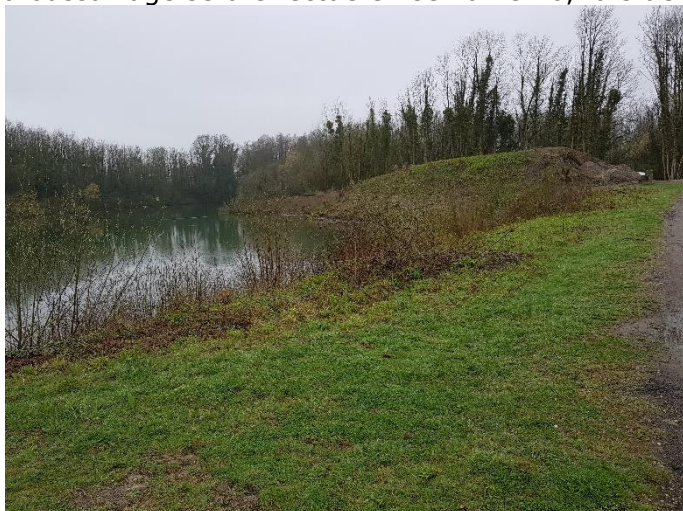
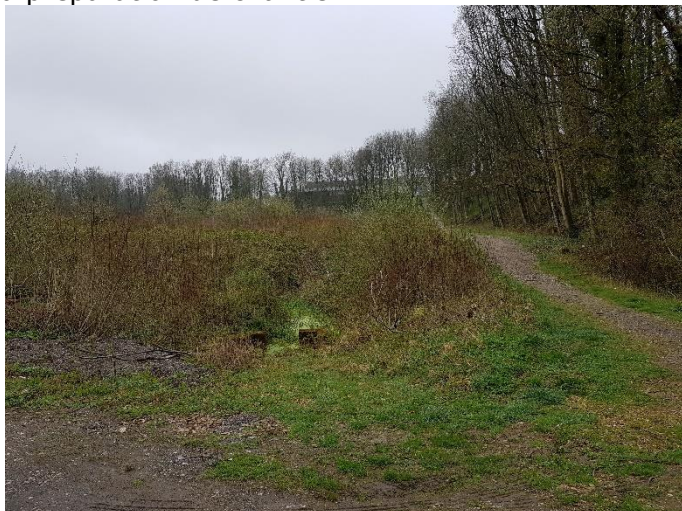
Non conforme : Comme signalé dans le cahier des prescriptions écologiques, et dans l'objectif d'éviter toute nidification au sein des emprises, il est nécessaire qu'un débroussaillage des milieux arbustifs n'ayant pas été débroussaillés en octobre 2017 soit effectué avant le démarrage de la saison de nidification. Dans le CR1, il avait été demandé que le débroussaillage soit effectué pour le 06/04/2018 au plus tard, le jour de la visite (13/04/18), les travaux n'avaient toujours pas été effectués. L'entreprise indique que le débroussaillage sera effectué en semaine 16, lors de la préparation de chantier.

Présence de milieux favorables pour la nidification des oiseaux sur des zones à terrasser.

- ➔ **RAPPEL - Débroussaillage de l'ensemble des emprises avant la fin de la semaine 16 (Colas) ;**
- ➔ **Validation de l'écologue pour la réalisation de l'escalier en avril/mai.**

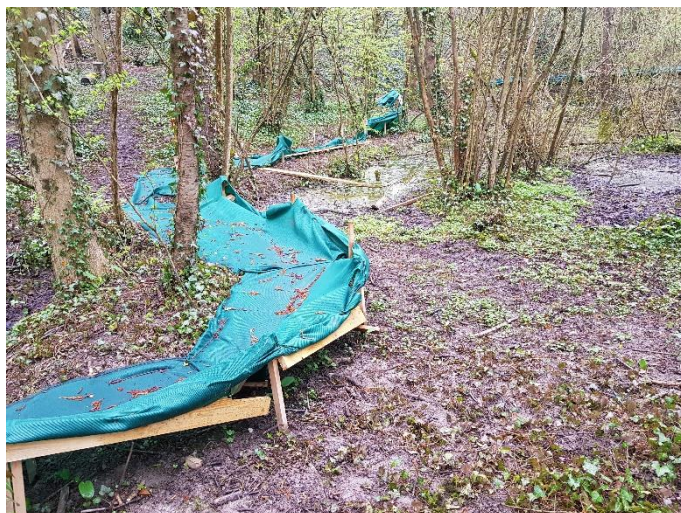
Non conforme (RAPPEL) : le dispositif est en place depuis fin février, mais celui-ci a été en partie vandalisé, cette dégradation a été signalée par mail à Colas le 07/03/2018, et aucune reprise n'a été effectuée depuis. Afin d'éviter la présence d'amphibiens au sein des emprises travaux, il est primordial que cette mise en défens soit efficace en permanence. Les amphibiens étant très actifs en ce moment, une remise en état est nécessaire dans les plus brefs délais.

Signalons que la barrière à batraciens n'est toujours pas finalisée (remarques du 28/02/18 et du CR1) :

- Absence de dépôts de terre à la jonction brise-vue/sol.
- Jonction entre le platelage et la barrière batracien.
- Le chemin de vtt (à l'ouest de la barrière batracien), n'est plus condamné.

Barrière à amphibiens dégradée depuis le 07/02/2018 non remise en état.

L'entreprise indique que la barrière sera remise en état et finalisée en semaine 16, lors de la préparation de chantier.

- ➔ **RAPPEL CR1 - Remise en état semaine 16 de la barrière semi-perméable pour les amphibiens et finalisation (Colas/ID Verde) ;**
- ➔ **RAPPEL CR1 - Transmission de photos des engins à leur arrivée sur site (ID Verde) ;**
