Projet :	Communauté de Commune Desvres-Samer – Construction du complexe aqualudique - Desvres (62)

<small>Communauté de Communes de Desvres-Samer</small>
Suivi n°: 4	Date : 20/04/2018	
Objet :	Visite de chantier : Dessouchage/débroussaillage et préparation du chantier.

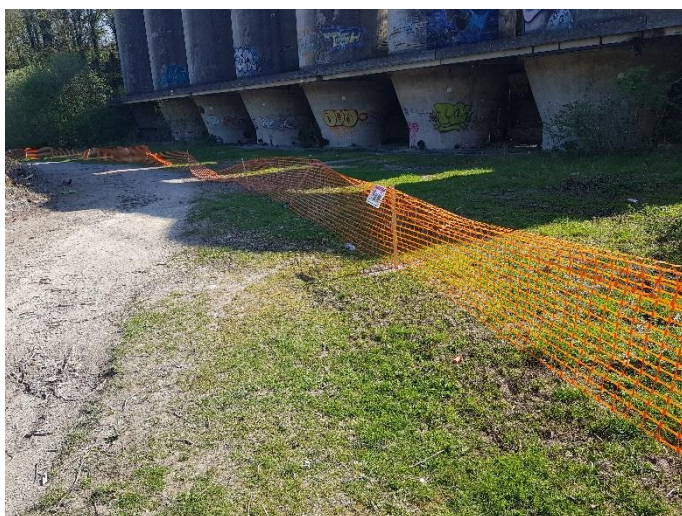
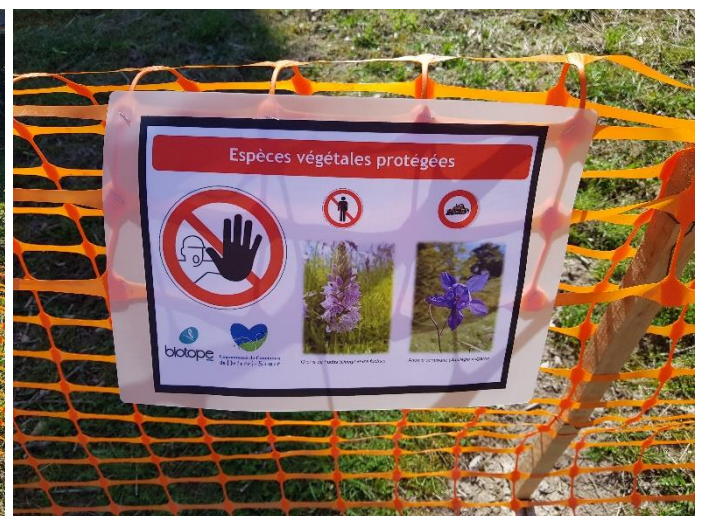
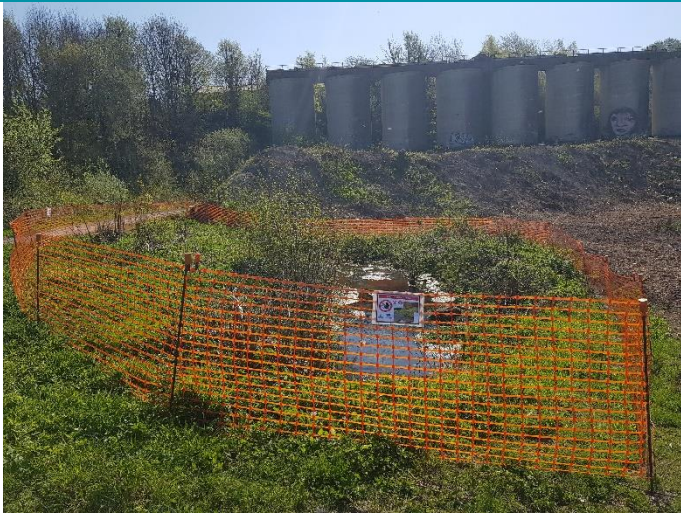
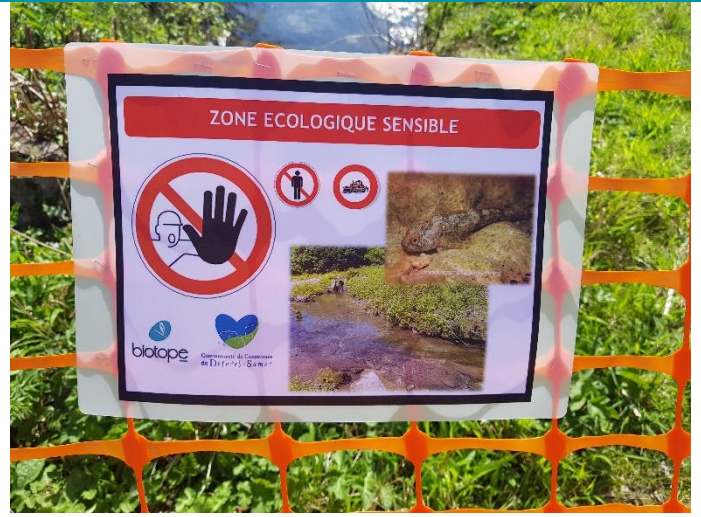
Conforme : le balisage a été remis en état par l'entreprise, il est toutefois partiellement dégradé, pour rappel : « l'entreprise sera chargée de l'entretien de ce balisage tout au long du chantier ».

Balisage des zones à enjeux remis en état et panneaux de sensibilisation

Il est donc nécessaire d'entretenir le balisage.

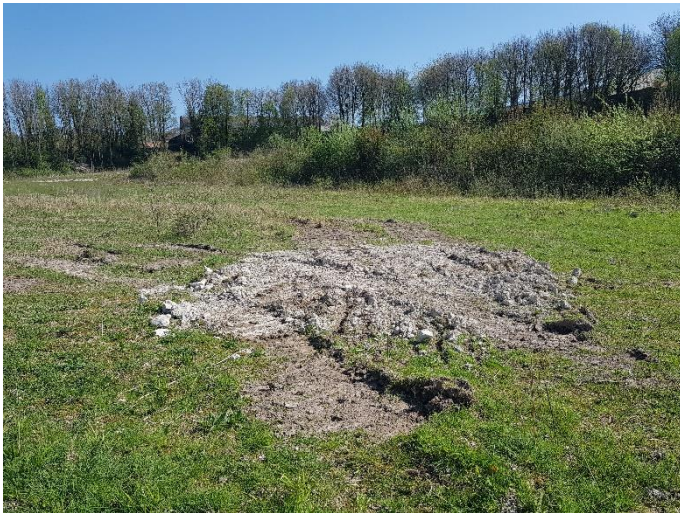
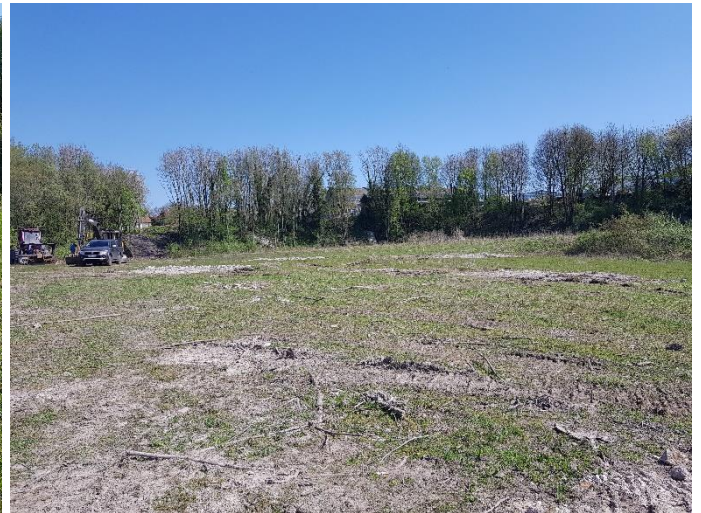
Non conforme : Le balisage des stations d'Orchis de Fuchs, n'a pas été réalisé avant l'intervention de l'entreprise. Des terrassements, stationnements et cheminements, ont été effectués sur des zones où les orchidées étaient présentes historiquement. Une destruction de pied est donc potentielle. L'entreprise BARA, en charge du dessouchage/débroussaillage, a confirmé que le cahier des prescriptions écologiques ne lui avait pas été transmis, avant toute intervention sur le chantier, il est impératif que celui-ci soit fourni aux sous-traitants.

Terrassements (sondages), cheminements en l'absence de balisage des pieds d'Orchis de Fuchs.

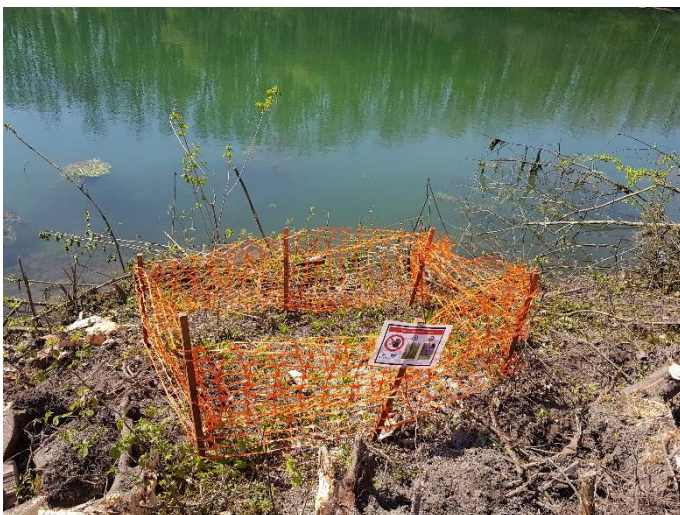
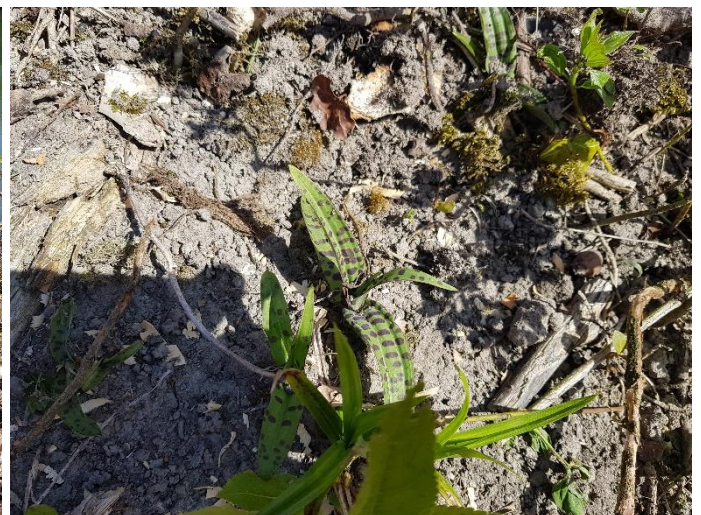
Une station d'Orchis de Fuchs a été découverte dans un secteur (plateau sportif/zone humide à créer) où l'espèce n'avait pas été recensée lors de l'étude d'impact. Le développement de cette station de 18 pieds est très certainement lié à la mise en lumière du site, provoquée par la coupe des arbres à l'automne 2017. Cette station a immédiatement été balisée, en attendant que les pieds soient dans la zone d'accueil.

Nouvelle station composée de 18 pieds d'Orchis de Fuchs

Comme évoqué dans la partie « balisage », une station composée de 18 pieds a été découverte, les pieds devront être déplacés dans la zone d'accueil.

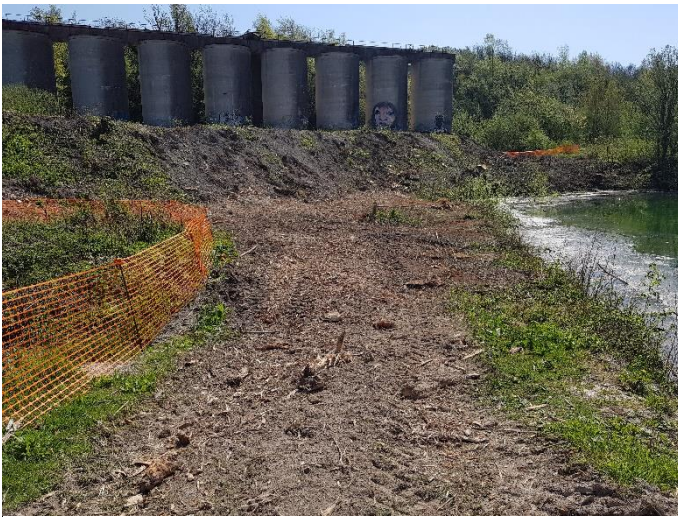
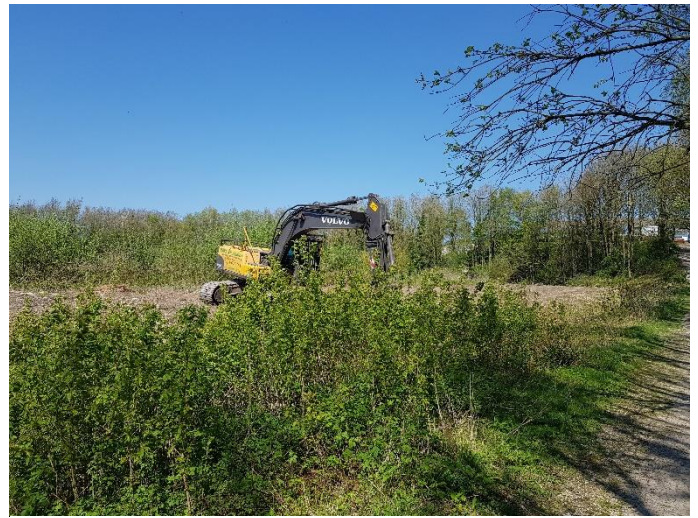
Non conforme : les travaux de débroussaillage sont effectués en dehors de la période autorisée.

L'entreprise a toutefois finalisé le débroussaillage en fin de semaine 16, lors de la préparation de chantier.

Débroussaillage effectué et en cours.

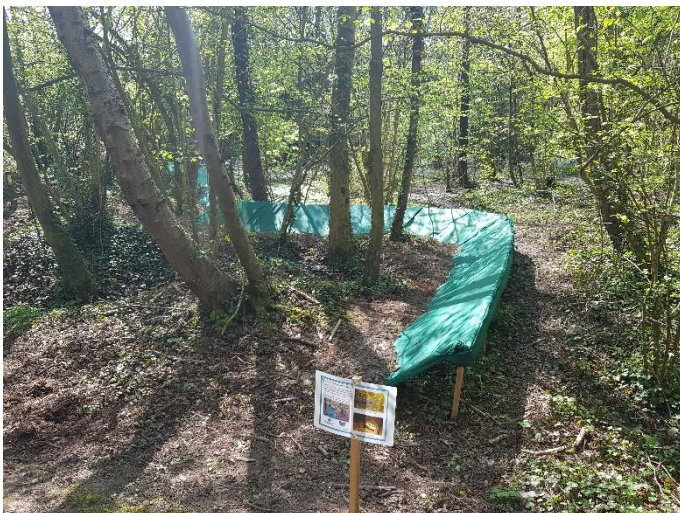
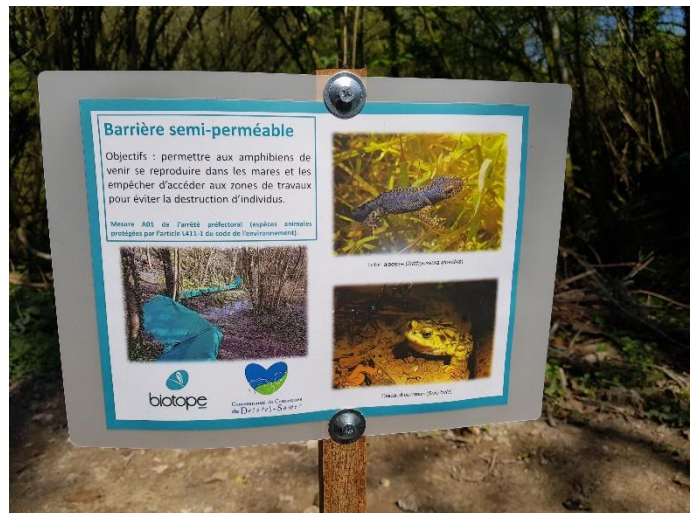
Conforme : le dispositif est réparé. Biotope a installé des panneaux de sensibilisation pour expliquer les objectifs du dispositif.

Barrière à amphibiens remise en état et panneaux de sensibilisation mis en place

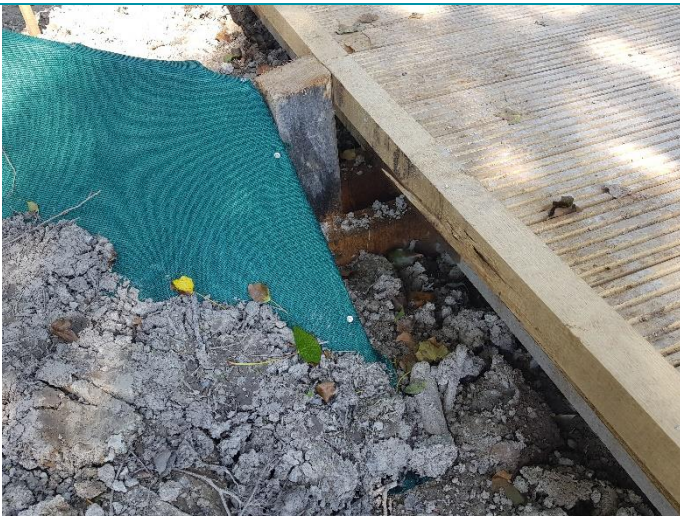
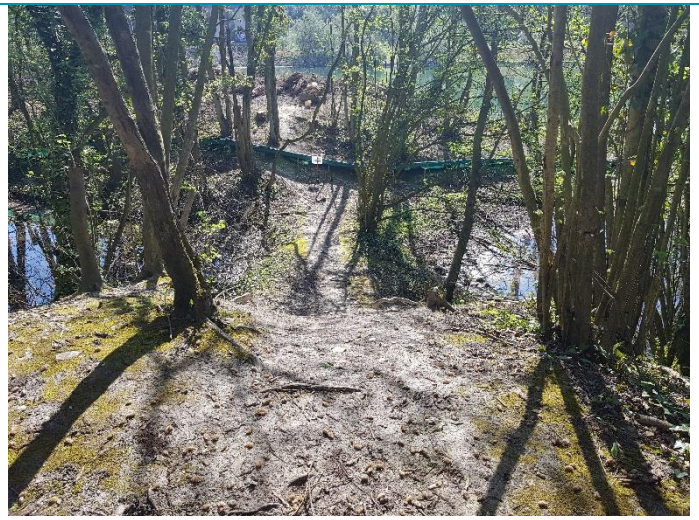
Jonction barrière/platelage à optimiser et chemin de VTT non condamné

Il reste à condamner le chemin de vtt (à l'ouest de la barrière batracien), et à améliorer la jonction entre le platelage et la barrière batracien (non hermétique)
