<b>Projet :</b>	Communauté de Commune Desvres-Samer – Construction du complexe aqualudique - Desvres (62)
<b>Suivi n°: 5</b>	<b>Date : 23/04/2018</b>
<b>Objet :</b>	Visite de chantier : Dessouchage/débroussaillage et préparation du chantier.

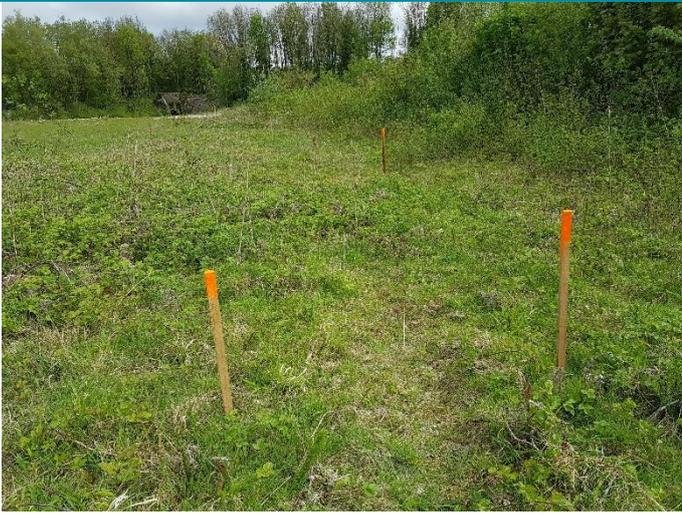
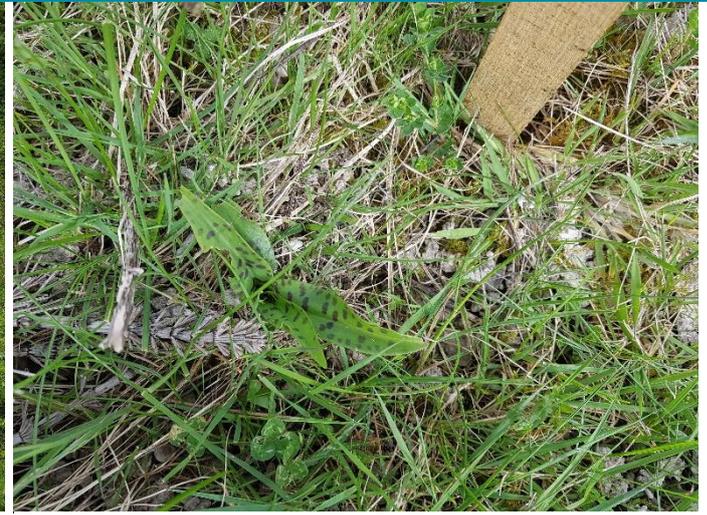
Conforme : lors de la visite de chantier, avec le géomètre de l'entreprise, les stations/pieds historiques d'Orchis de Fuchs ont été implantés. Les piquets ont été colorés avec 2 couleurs :

- Orange : correspond à des pieds/stations de l'espèce ayant été retrouvés ;
- Vert : correspondant à des pieds/stations non retrouvés.

*Piquets orange attestant la présence avérée d'un pied ou d'une station d'Orchis de Fuchs*

Aux piquets orange seront ajoutés un morceau de rubalise pour être plus visible, si une dégradation par l'entreprise arrive aux alentours de ces balises, alors la mise en place d'un grillage orange sur l'ensemble des stations/pieds sera indispensable. Au total, 10 pieds ont été retrouvés sur les 21 à déplacer.

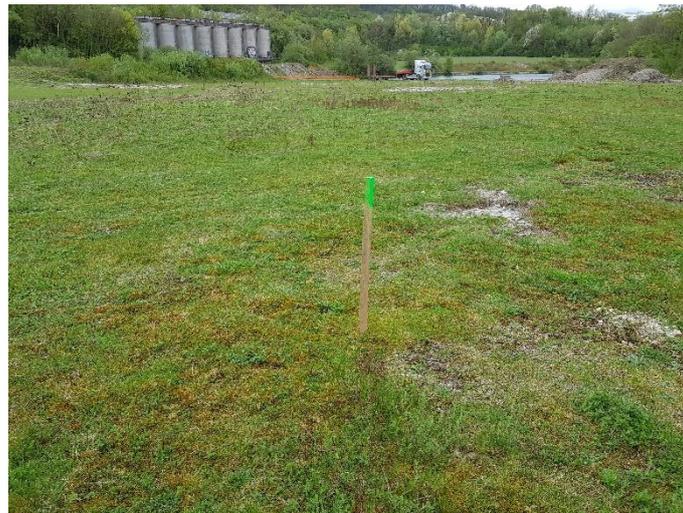
*Piquet vert indiquant la présence d'un pied ou d'une station historique d'Orchis de Fuchs, nécessitant la mise en place d'un balisage avec une zone tampon de 5 m*

Les piquets verts devront être balisés à l'aide d'un grillage avertisseur orange avec une zone tampon de 5 mètres (en attendant que les pieds puissent être retrouvés).

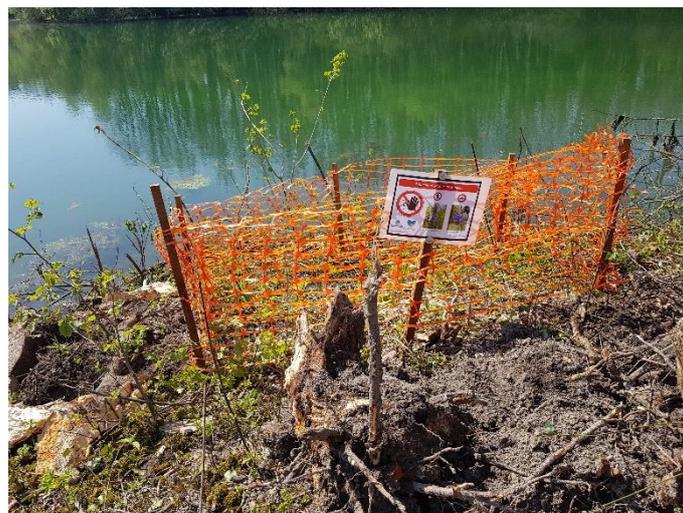
La station d'Orchis de Fuchs découverte le 20/04/2017 dans le secteur « plateau sportif/zone humide à créer » sera déplacé avant le démarrage du chantier. Colas prendra contact avec Biotope pour définir une date pour réaliser l'opération. Afin de ne pas impacter les nombreuses espèces patrimoniales/protégées dans la zone d'accueil, le déplacement devra se faire de façon manuel (pelle, bêche, brouette).

*Nouvelle station composée de 18 pieds d'Orchis de Fuchs*

Comme évoqué dans la partie « balisage », une station composée de 18 pieds a été découverte, les pieds devront être déplacés dans la zone d'accueil.

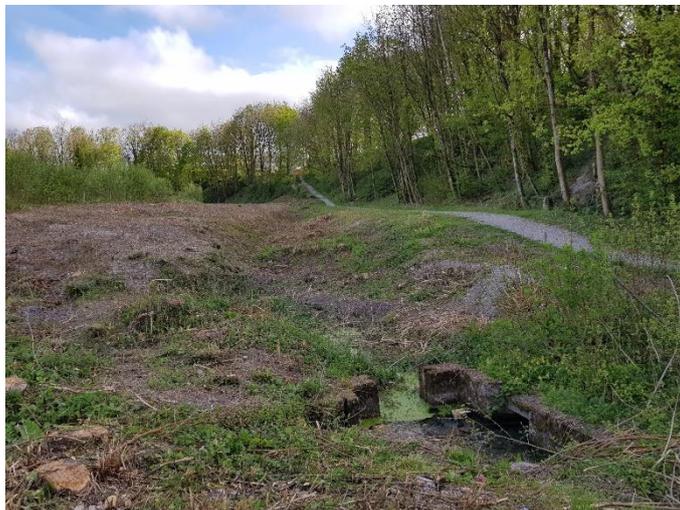
Conforme : les travaux de débroussaillage sont terminés.

*Travaux de débroussaillage terminés*

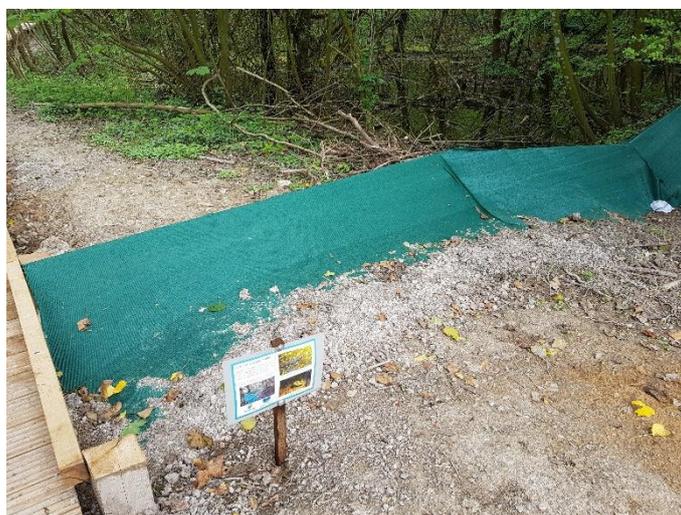
Conforme : le dispositif est en place. Certains panneaux de sensibilisations installés par Biotope (le 20/04/2018) ont été vandalisés durant le weekend, ils ont été remis en place immédiatement.

*Panneau de sensibilisation remis en place suite à une dégradation durant le weekend*

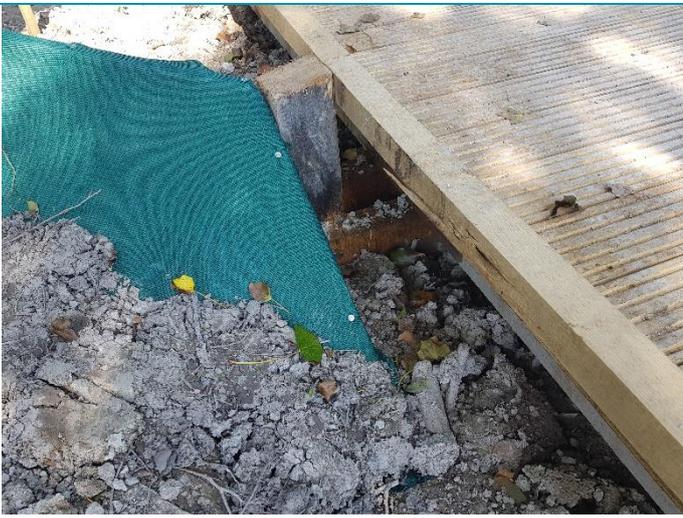
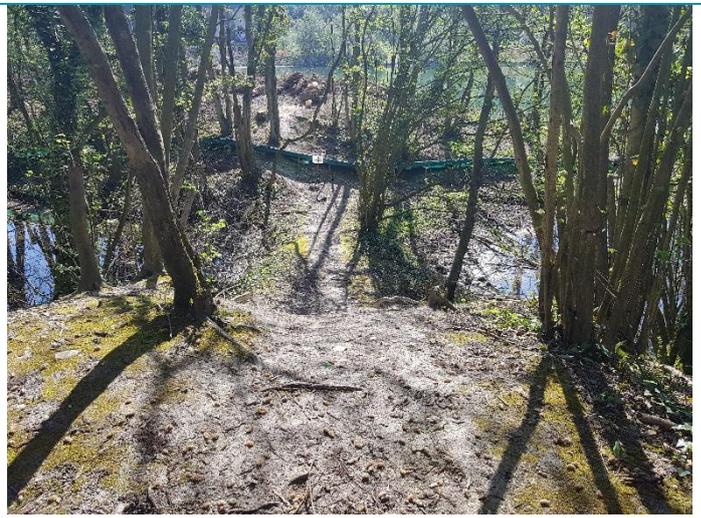
Il reste à condamner le chemin de vtt (à l'ouest de la barrière batracien), et à améliorer la jonction entre le platelage et la barrière batracien (non hermétique)

*Jonction barrière/platelage à optimiser et chemin de VTT non condamné*
