<b>Projet :</b>	Communauté de Communes Desvres-Samer – Construction du complexe aqualudique - Desvres (62)
<b>Suivi n°:</b> 6	<b>Date :</b> 14/05/2018
<b>Objet :</b>	Visite de chantier : Préparation du chantier, déplacement Orchis de Fuchs, terrassement.

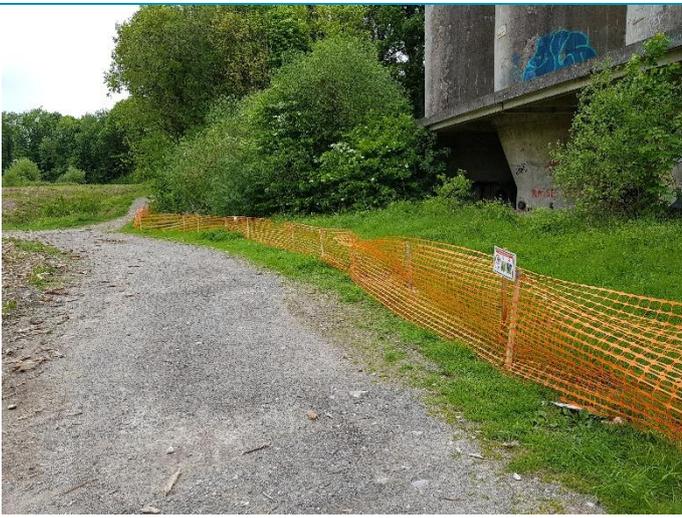
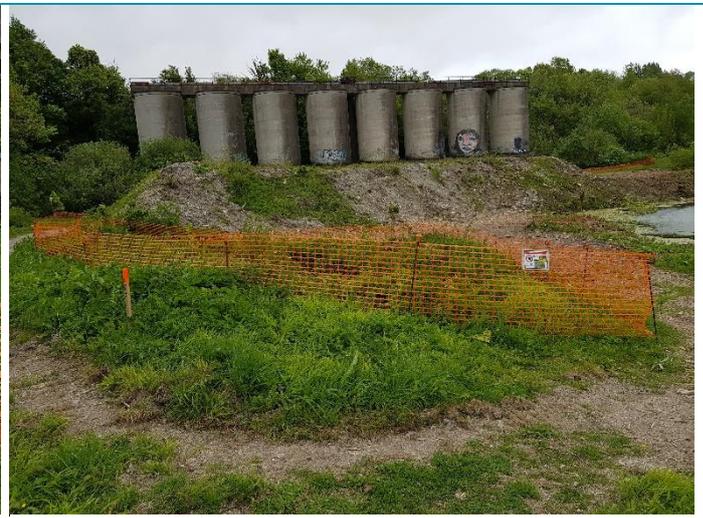
Conforme : le balisage est en place, il est toutefois partiellement dégradé, pour rappel : « l'entreprise sera chargée de l'entretien de ce balisage tout au long du chantier ».

*Balisage des zones à enjeux présent*

D'ici la fin de semaine, l'entreprise va mettre en place un balisage plus pérenne, à l'aide de barrières de type « Heras ».

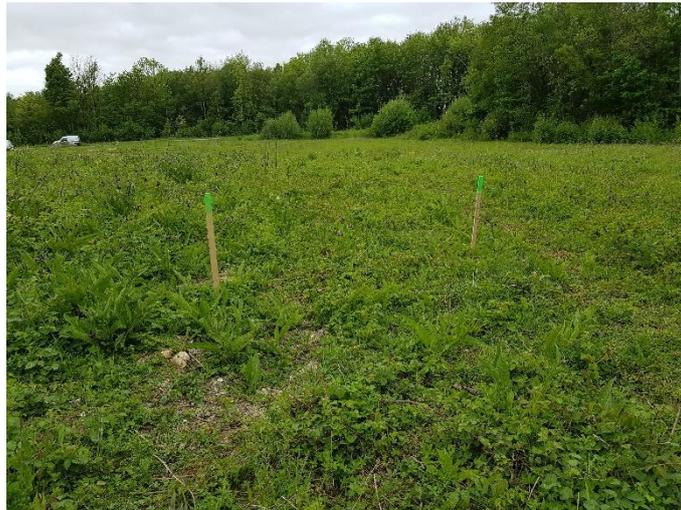
Conforme : lors de la visite de chantier, aucun pied d'Orchis de Fuchs n'a été impacté. Toutefois le balisage n'a pas été mis en place.

*Absence de balisage autour des pieds d'Orchis de Fuchs*

Les piquets verts devront être balisés à l'aide d'un grillage avertisseur orange avec une zone tampon de 5 mètres (en attendant que les pieds puissent être retrouvés).

Aux piquets orange seront ajoutés un morceau de rubalise pour être plus visible, si une dégradation par l'entreprise arrive aux alentours de ces balises, alors la mise en place d'un grillage orange sur l'ensemble des stations/pieds sera indispensable. 6 pieds supplémentaires ont été découverts le jour de la visite, au total, 16 pieds ont été retrouvés sur les 21 à déplacer.

- ➔ Rappel CR5 : Mise en place d'un balisage adapté avant le démarrage des terrassements, pour les Orchis de Fuchs en fonction de la couleur des piquets (Colas) ;
- ➔ Rappel CR5 : Finalisation de la barrière semi-perméable pour les amphibiens : jonction et balisage (Colas/ID Verde) ;
- ➔ Rappel CR5 : mise en place d'un balisage adapté avant le démarrage des terrassements, pour les stations de Renouée du Japon en fonction de la couleur des piquets (Colas) ;
- ➔ Transmission de photos des engins à leur arrivée sur site.

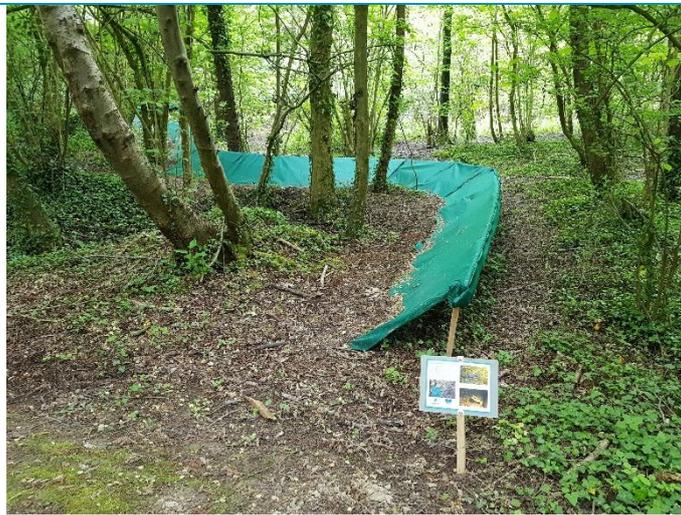
Conforme : le dispositif est en place. Certains panneaux de sensibilisations installés par Biotope (le 20/04/2018 et remis en place le 23/05/2018) ont été vandalisés.

Rappel : il reste à condamner le chemin de vtt (à l'ouest de la barrière batracien), et à améliorer la jonction entre le platelage et la barrière batracien (non hermétique)

*Barrière semi-perméable et panneau de sensibilisation présent*

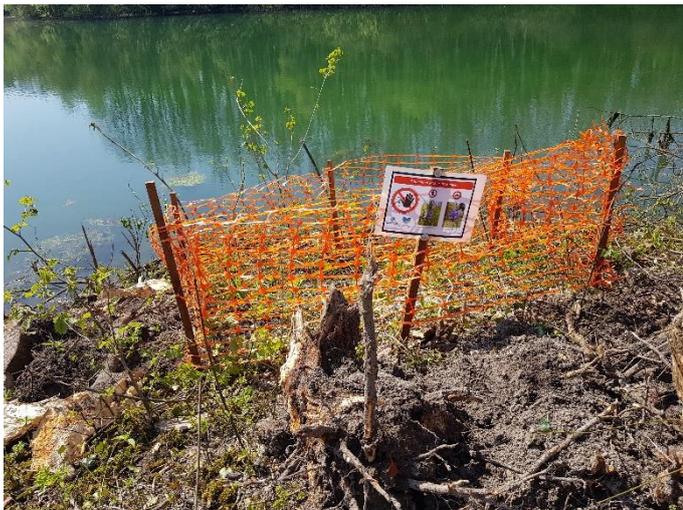
➤ **Déplacement de l'Orchis de Fuchs :**  
Lors de la visite 41 pieds de l'espèce ont été déplacés dans la zone de compensation. Les pieds ont été prélevés manuellement à l'aide de pelles, puis mis dans le godet de la chargeuse pour les emmener sur la zone d'accueil afin d'y être transplantés.

*Station transplantée de 41 pieds d'Orchis de Fuchs*

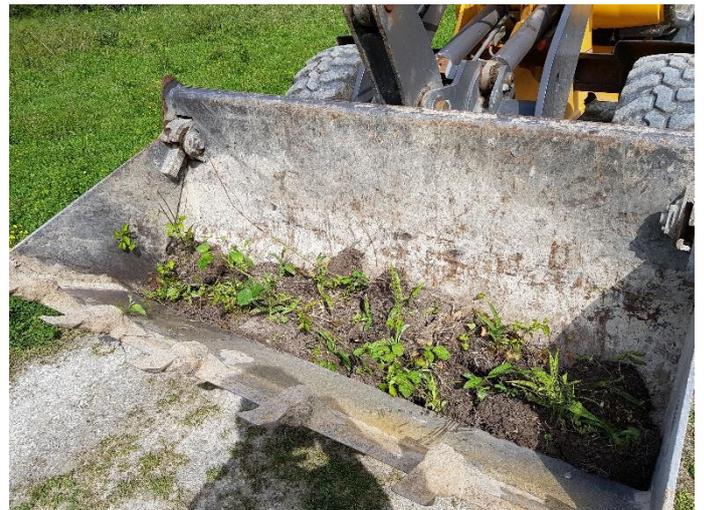
*Pieds d'Orchis de Fuchs mis dans le godet de la chargeuse*

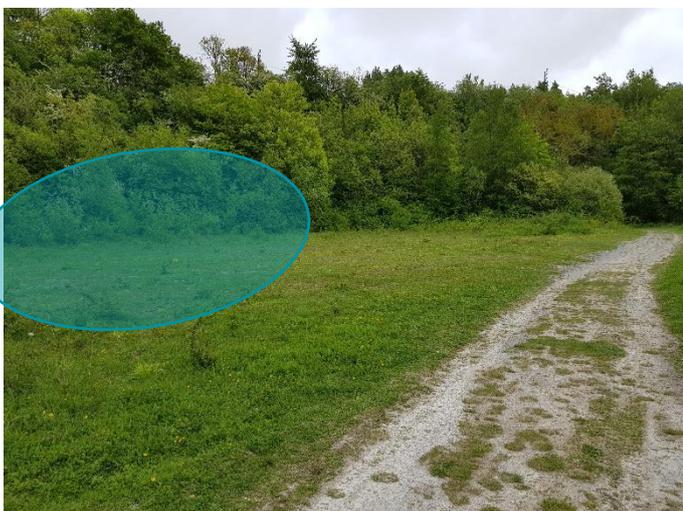
*Zone d'accueil de 41 pieds d'Orchis de Fuchs*

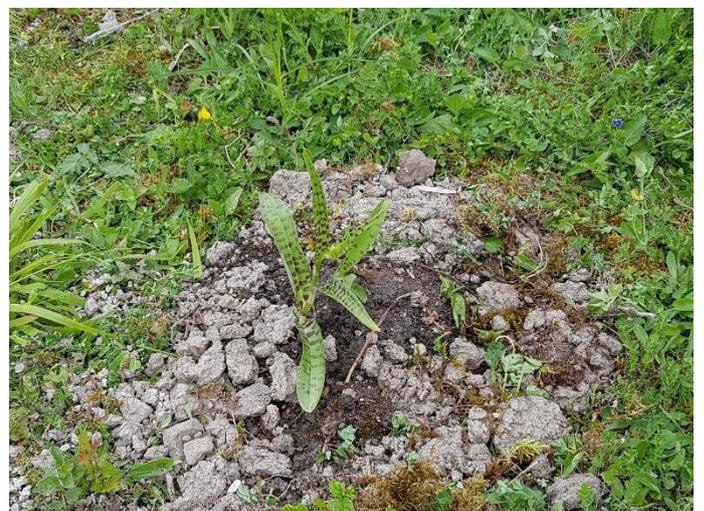
*Pieds d'Orchis de Fuchs transplantés*

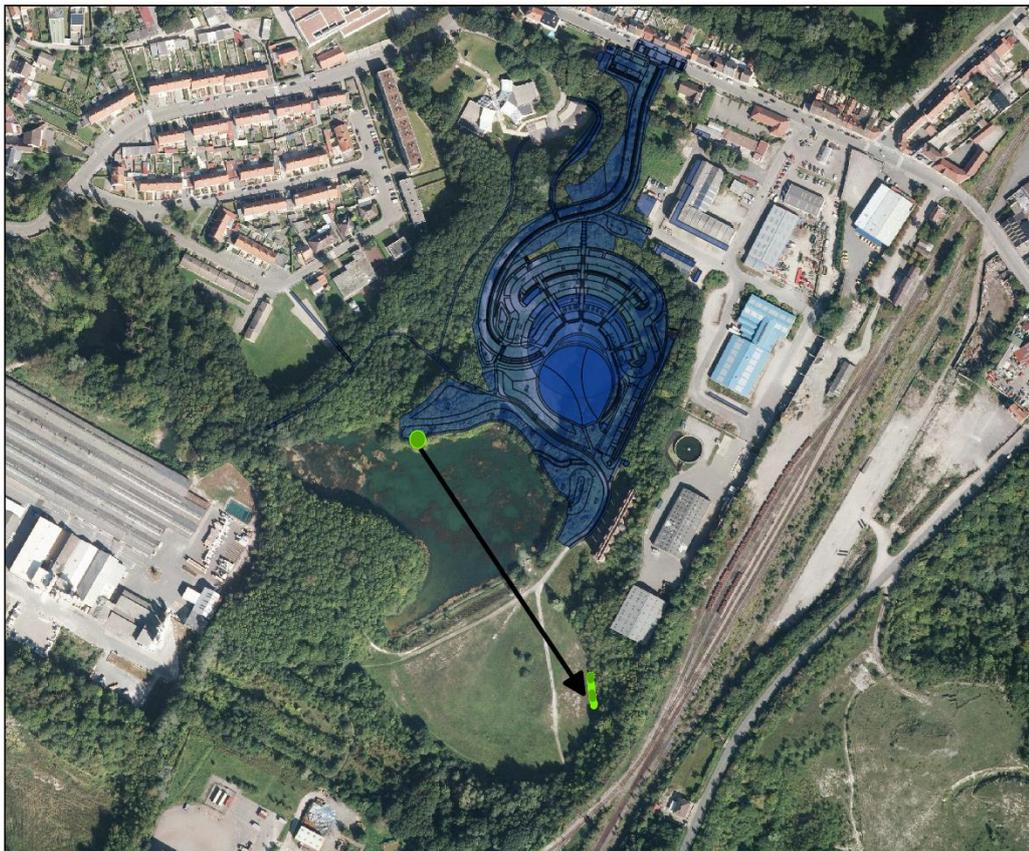
La station d'Orchis de Fuchs découverte le 20/04/2017 dans le secteur « plateau sportif/zone humide à créer » a été déplacé lors de la visite. Au total, 41 pieds y ont été dénombré.

- Station de 41 pieds d'Orchis de Fuchs
- Zone de transplantation
- Emprises projet
