Projet :	Communauté de Commune Desvres-Samer – Construction du complexe aqualudique - Desvres (62)
Suivi n°: 9	Date : 12/06/2018
Objet :	Visite de chantier

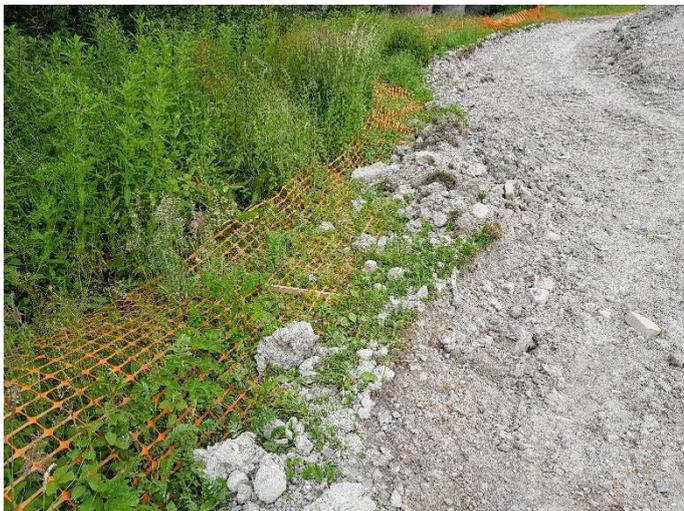
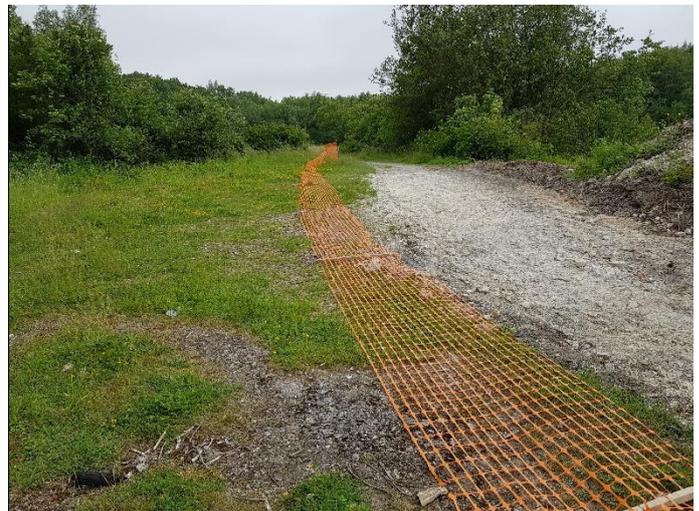
Conforme : le balisage est en place, il est toutefois partiellement dégradé, pour rappel : « l'entreprise sera chargée de l'entretien de ce balisage tout au long du chantier ».

Balisage des zones à enjeux présent mais dégradé

- ➔ **Remise en état du balisage (silos et rubalise des stations de Renouée du Japon) ;**
- ➔ **Pour éviter tout nouvel impact, il est impératif de prévenir l'écologue en cas d'impact pressenti ou nouvel aménagement envisagé au cours du chantier (chemin d'accès, zones de dépôts, base-vie...) ;**
- ➔ **Prévenir l'écologue 15 jours avant la démolition du pont, pour pouvoir vérifier la présence /absence de chiroptères (Colas).**

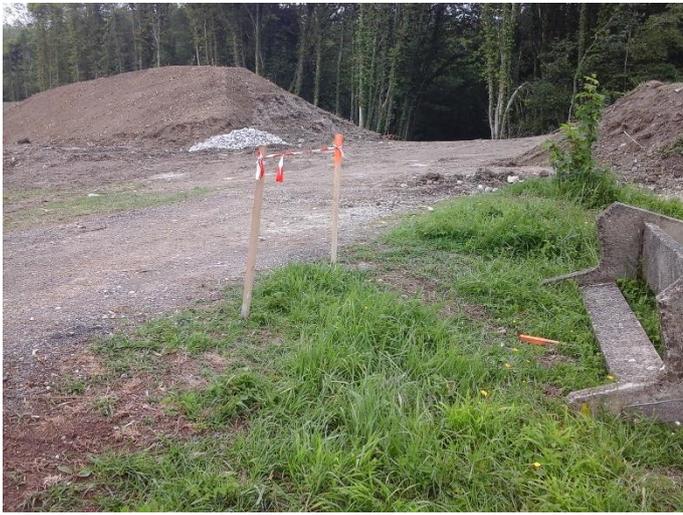
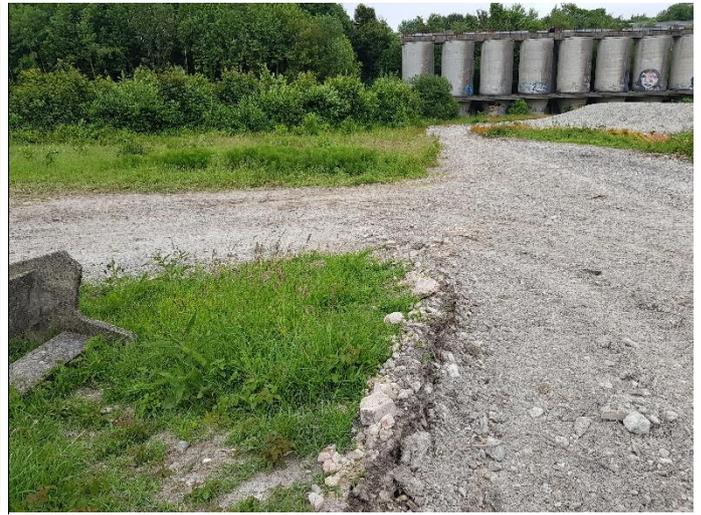
Non conforme : lors de la visite de chantier, il a pu être constaté qu'un pied d'Orchis de Fuchs a été impacté. Cette destruction reste toutefois modérée, puisque lors de la visite 12 pieds supplémentaires de l'espèce ont été trouvés, ce qui fait un total de 32 pieds à déplacer contre 21 initialement prévus dans la dérogation.

A gauche le pied balisé au 29/05/2018, à droite absence de balisage et pied terrassé au 12/06/2018

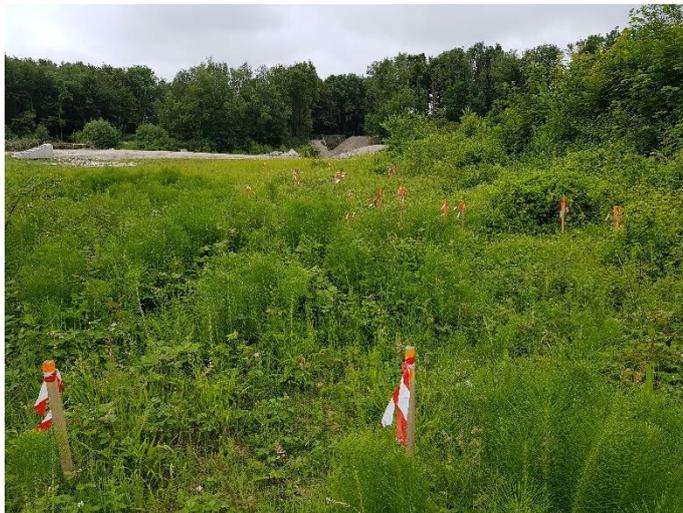
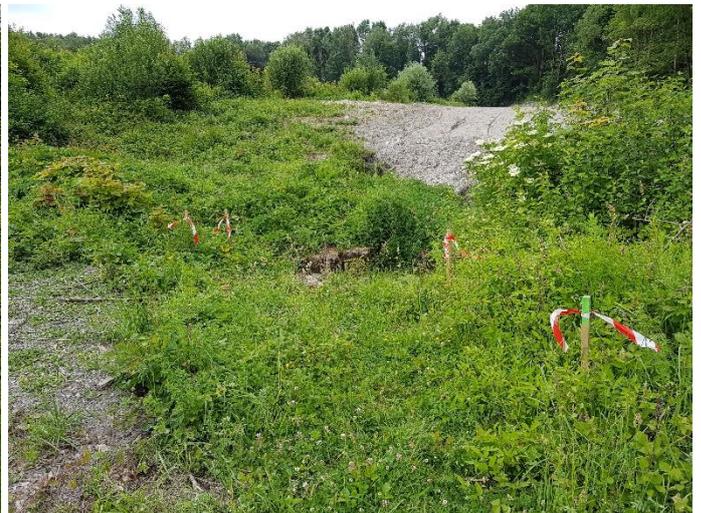
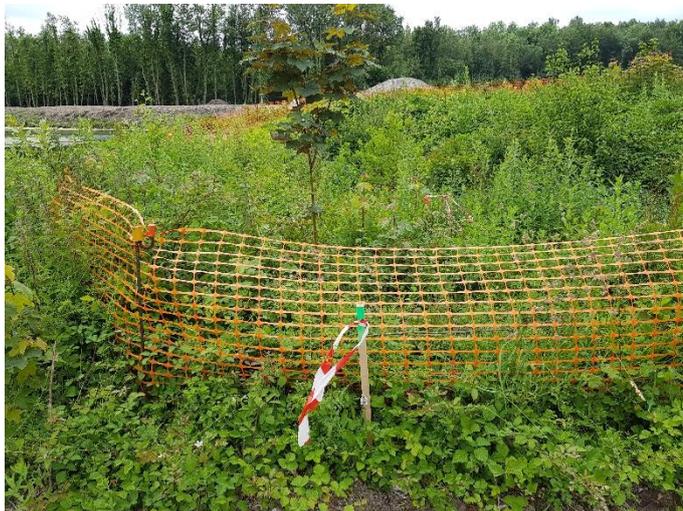
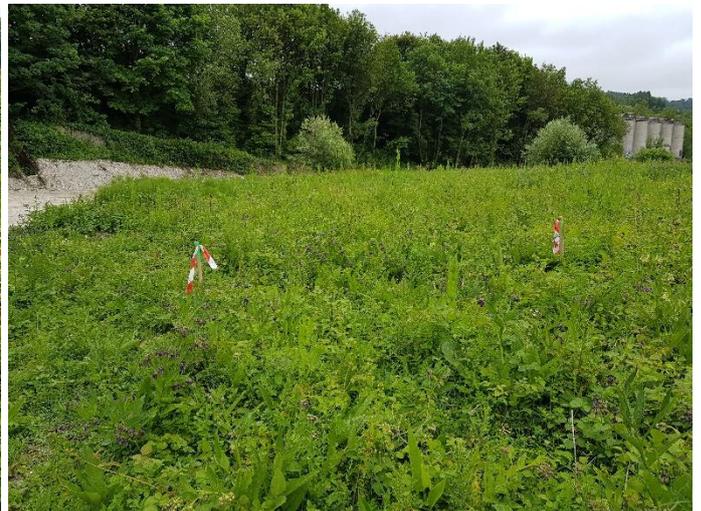
Balisage présent sur les pieds d'Orchis de Fuchs retrouvés

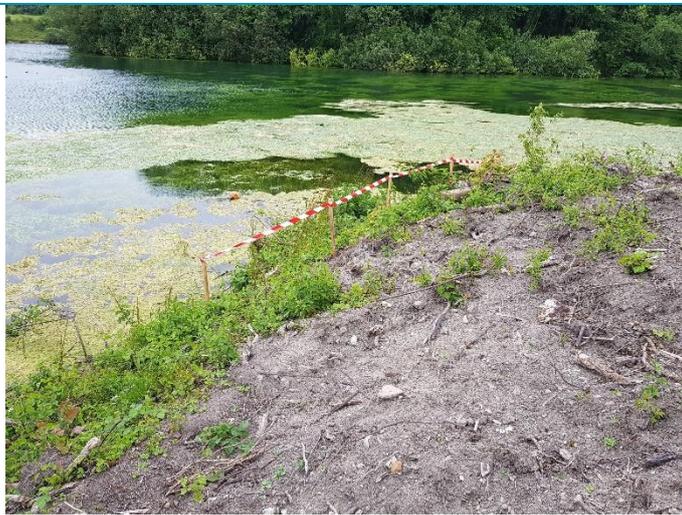
Une zone de nidification de la Bergeronnette des ruisseaux (espèce protégée) avait été trouvée sur les berges, le 29/05/18. Des jeunes de l'espèce ont été observés à proximité, le balisage peut être retiré et la zone terrassée.

Balisage du nid de Bergeronnette des ruisseaux présent

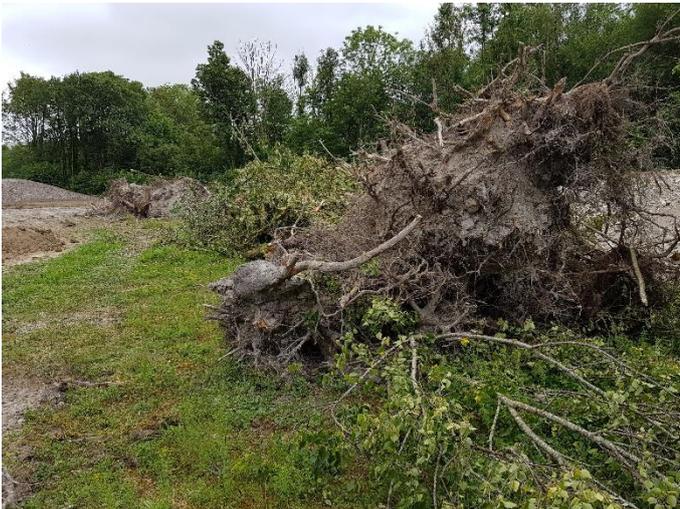
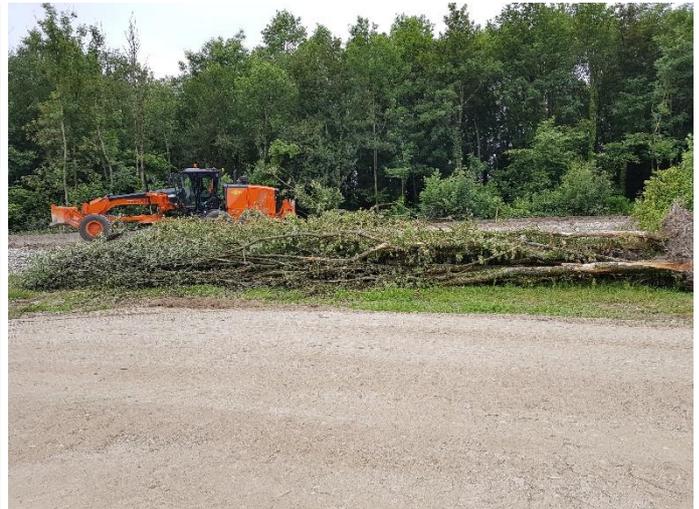
Non conforme : des arbres ont été abattus en dehors de la période autorisée, ce non-respect du phasage a pu engendrer un impact sur l'avifaune nicheuse (Cf. Paragraphe sur le phasage des travaux en fonction des contraintes faunistiques).

Abattage d'arbres en dehors de la période autorisée

Pour rappel : dans le cahier des prescriptions écologiques il est écrit que tout nouvel aménagement envisagé au cours du chantier (chemin d'accès, zones de dépôts, base-vie...), devra être, au préalable, validé par l'écologue. Une visite sur site aurait permis de vérifier la présence/absence de nids et ainsi d'adapter les travaux en fonction des enjeux recensés.

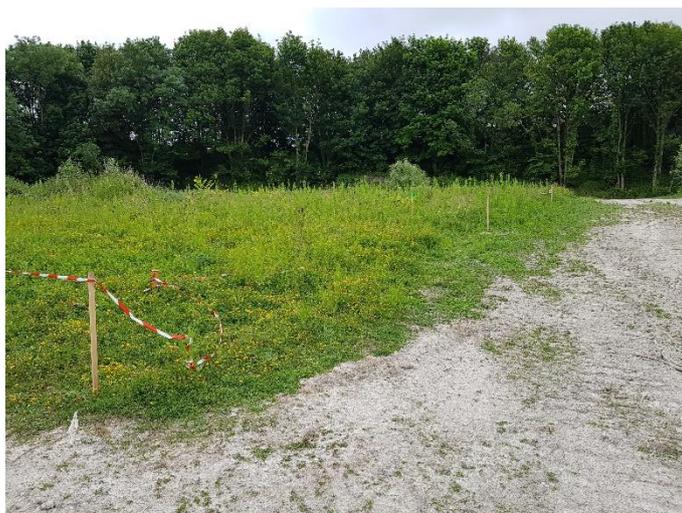
Conforme : le balisage est présent, mais dégradé, il sera nécessaire de le remettre en place.

Balisage des stations de Renouée du Japon dégradé
