STRATEGIE REGIONALE LITTORALE RELATIVE A LA GESTION INTEGREE DU TRAIT DE CÔTE EN HAUTS-DE-FRANCE

Phase 1 – Diagnostic territorial

Analyse par cellule hydro-sédimentaire

Cellule 12 –Pointe du Hourdel à la Pointe du Touquet

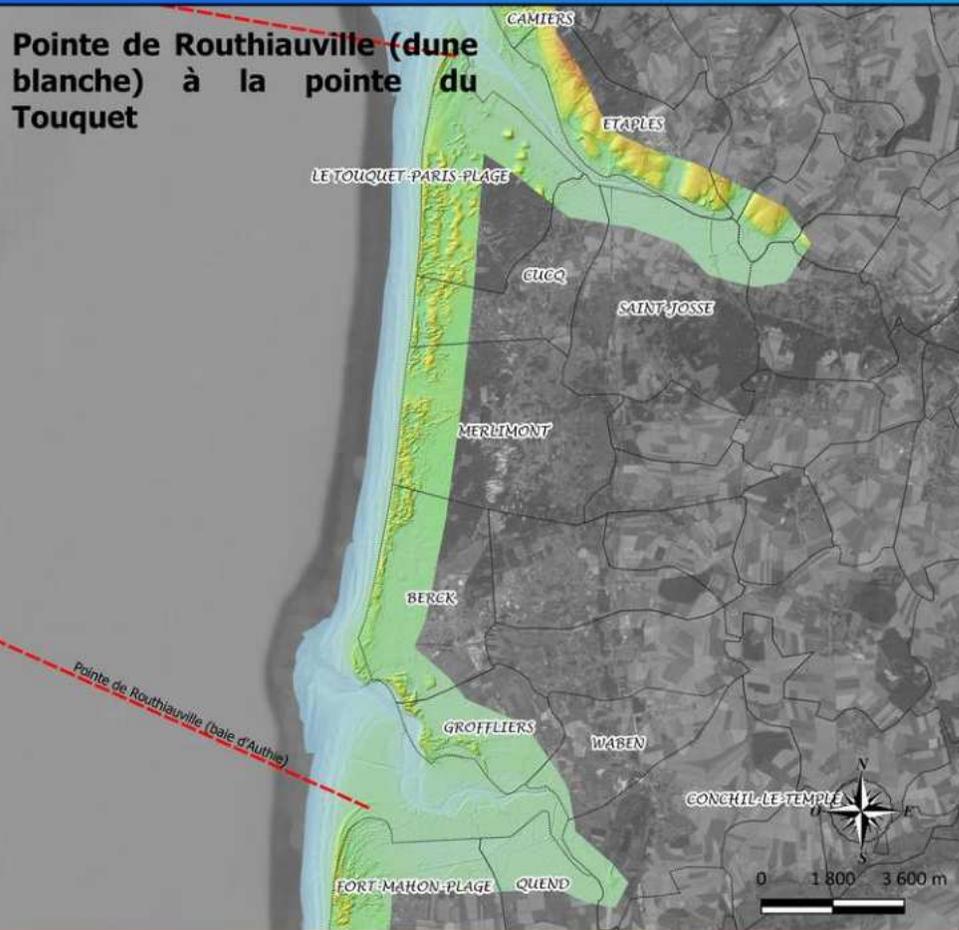
Cette cellule est bordée par la Baie d'Authie au sud et la Baie de Canche au nord.

La rive droite de la Baie d'Authie est peu artificialisée. Quelques ouvrages sont visibles sur Waben et Groffliers et d'autres ont été installés au niveau du Bois des Sapins.

La façade ouest allant de Berck à Le Touquet-Paris-Plage présente de nombreux massifs dunaires.

La cellule se termine au nord par une flèche sableuse au niveau de la pointe du Touquet.

Une digue classée est également présente en rive gauche de la Baie de Canche afin de protéger les terrains peu élevés se trouvant derrière cette dernière.

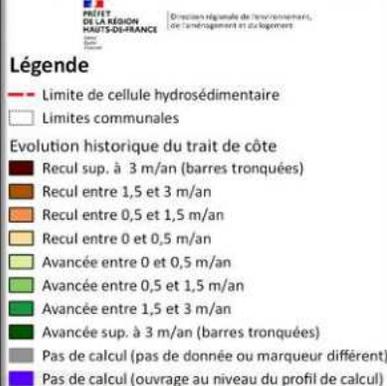
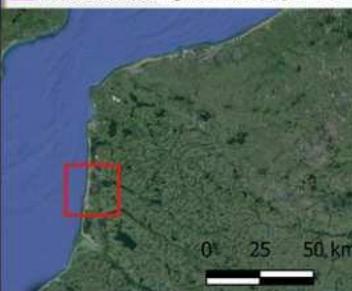
D'après les données d'évolution du trait de côte calculées sur la période 1932-2007 par le CEREMA, la rive droite de la Baie d'Authie est en accrétion sur l'est de Groffliers (supérieure à 0,5 m/an).

Toutefois, le secteur situé au nord de la Pointe de la Rochelle et est en forte érosion (supérieure à 3m/an), notamment au niveau du bois des sapins.

Le littoral de Berck et de Merlimont est également en érosion, celle-ci est comprise entre -0 et -1,5 m/an. En remontant vers le nord et Le Touquet, le littoral est en légère accrétion.

La pointe du Touquet est également en accrétion (comprise entre 0,5m au sud de cette pointe et plus de 3m au niveau de la pointe).

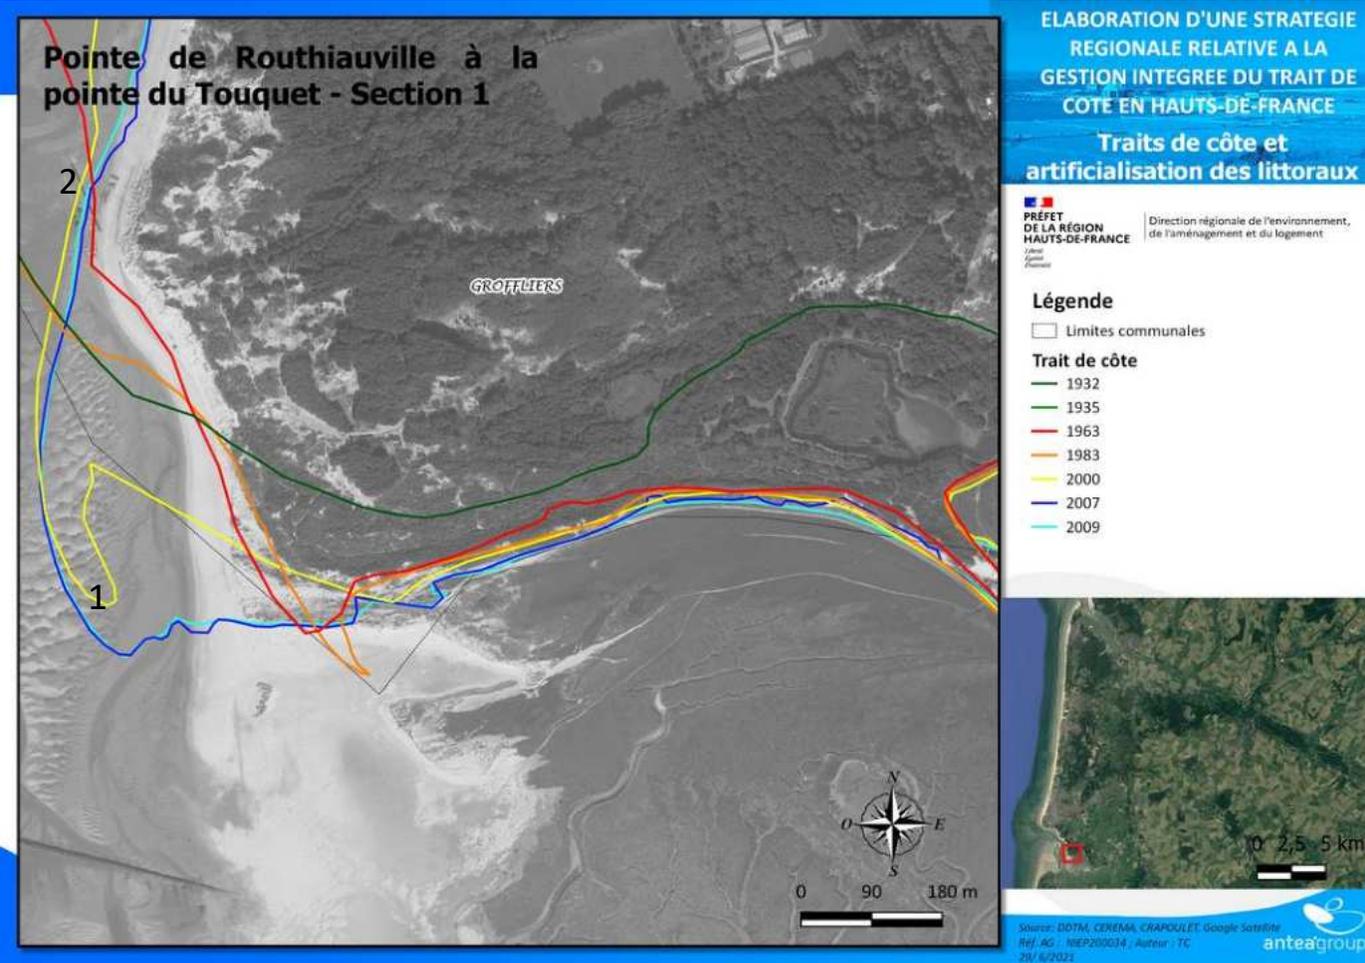
Evolution du trait de côte

La Pointe de la Rochelle située proche du musoir, est non artificialisée. Le trait de côte est globalement en accrétion sur sa partie exposée au sud comme en témoignent les différents traits de côtes successifs.

Néanmoins, la façade exposée ouest, semble d'après les traits de côtes être en forte accrétion pour la partie la plus au sud (1); avant d'être en érosion pour la zone nord (2).

Il apparaît que cette accrétion sur la zone 1 est à nuancer, cela sera étudié avec la donnée Lidar récente.

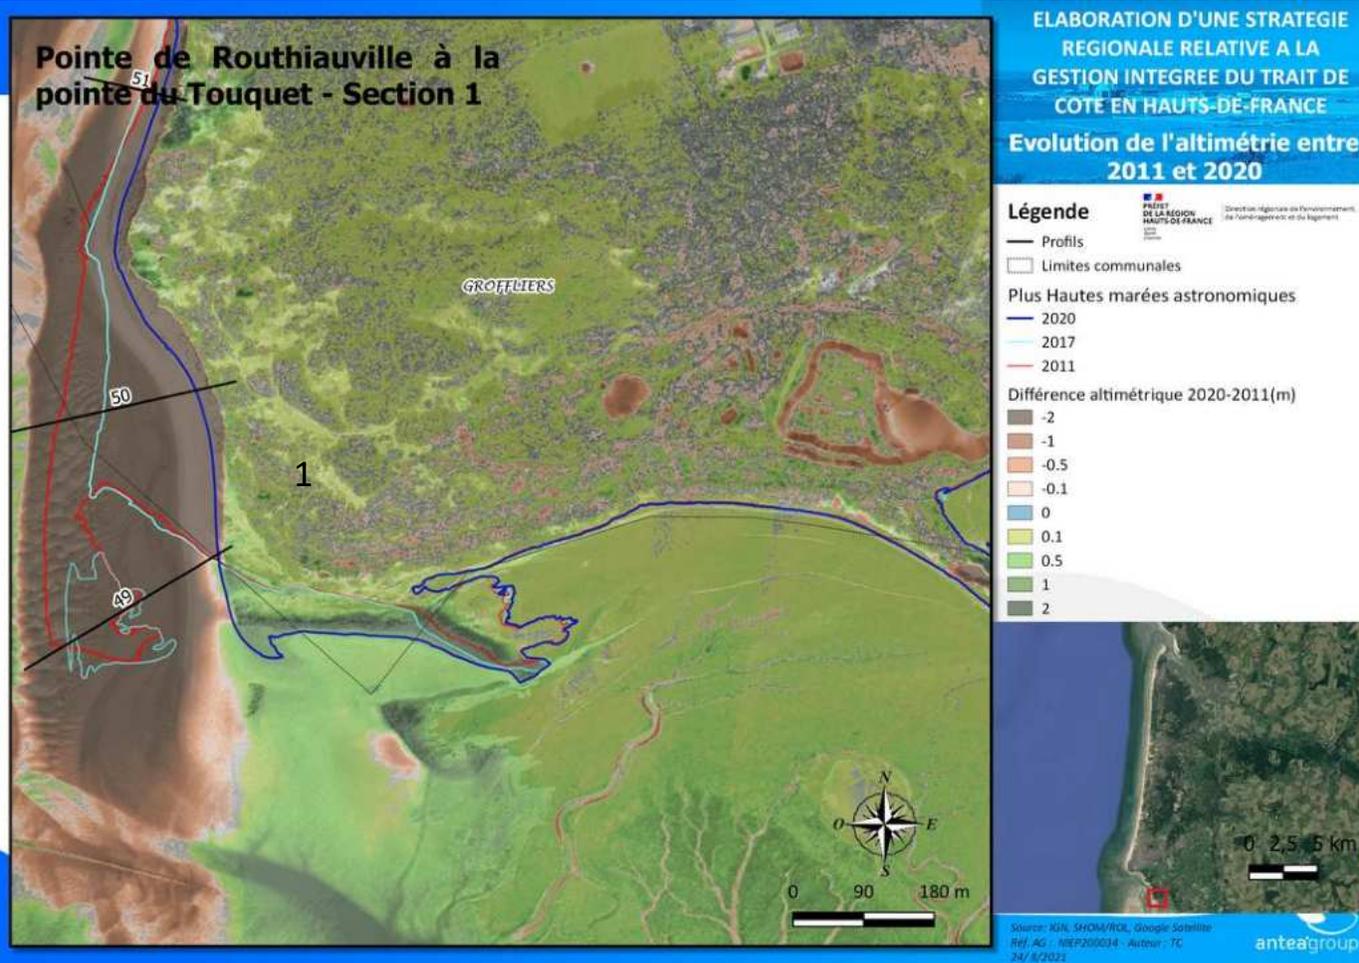
Evolution du trait de côte

On observe sur la façade ouest (1) un fort recul de l'isoligne de 2020 par rapport à celles de 2017 et 2011. On observe également une érosion importante sur ce secteur.

La divagation de l'Authie peut expliquer en partie cette forte érosion à l'ouest de la pointe de la Rochelle. Cette érosion à l'ouest et associée à une forte accrétion au sud et un surcreusement (

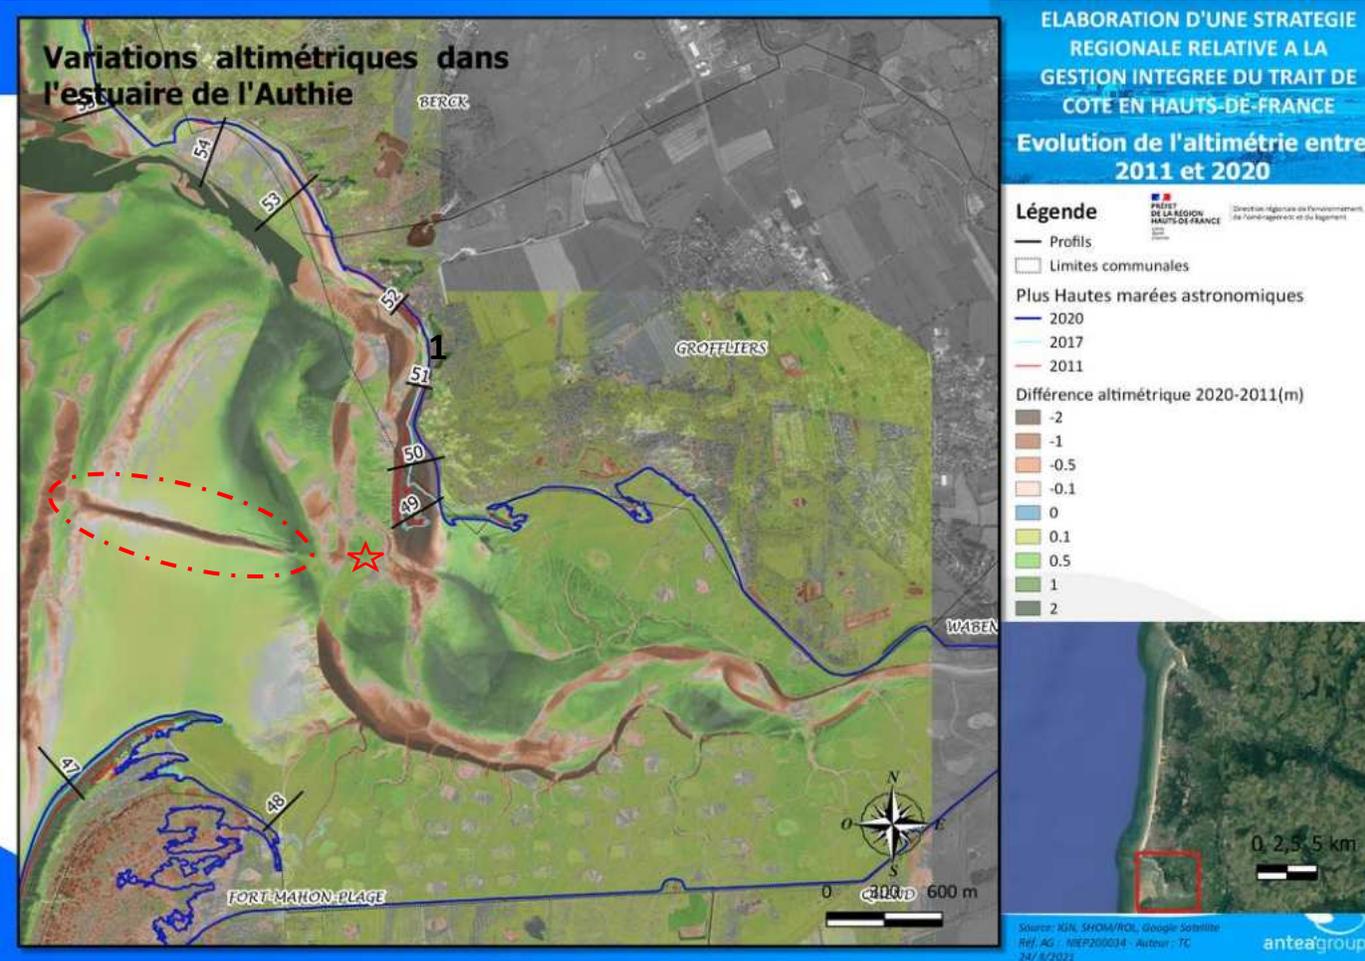
Evolution du trait de côte

A proximité de l'estuaire de l'Authie d'importants travaux ont été entrepris afin d'effectuer des travaux dans le Bois des Sapins (1). Ces travaux reposent sur une extraction de granulats (environ 350 000m³) de sable dans le banc de Routhiauville (1).

L'objectif fixé est avant tout de réensabler le Bois des Sapins mais aussi de chenaliser l'Authie à travers le déblaiement effectué. Une digue (digue Barrois ☆) est réhaussée afin de permettre aux engins de chantier d'accéder à la zone de prélèvement. (source : CA2BM, *Restauration du cordon dunaire au lieu-dit du Bois des Sapins*, 2020)

Auparavant, une étude avec un bilan plutôt positif, a été effectuée avec la pose de filets S-Able afin de protéger davantage la dune et de décaler le chenal vers l'ouest (CEREMA, *Expérimentation des filets S-Able en baie d'Authie*, 2019).

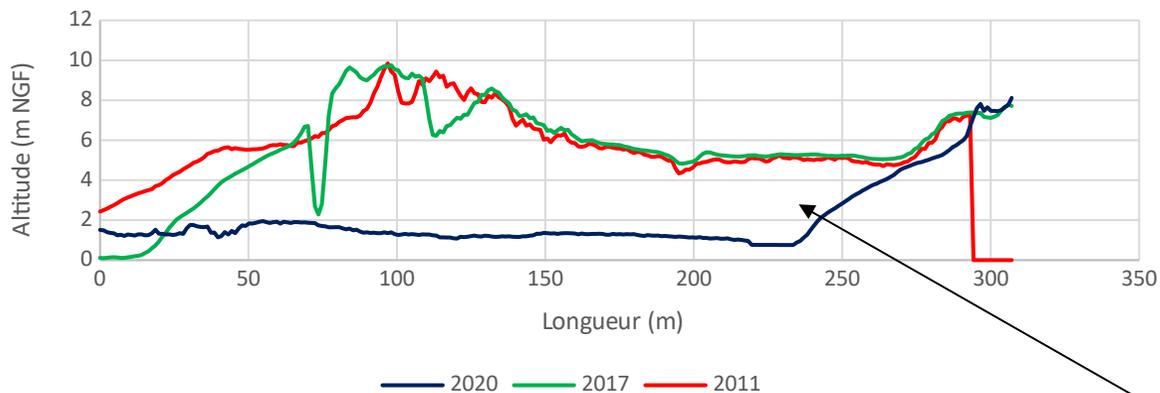
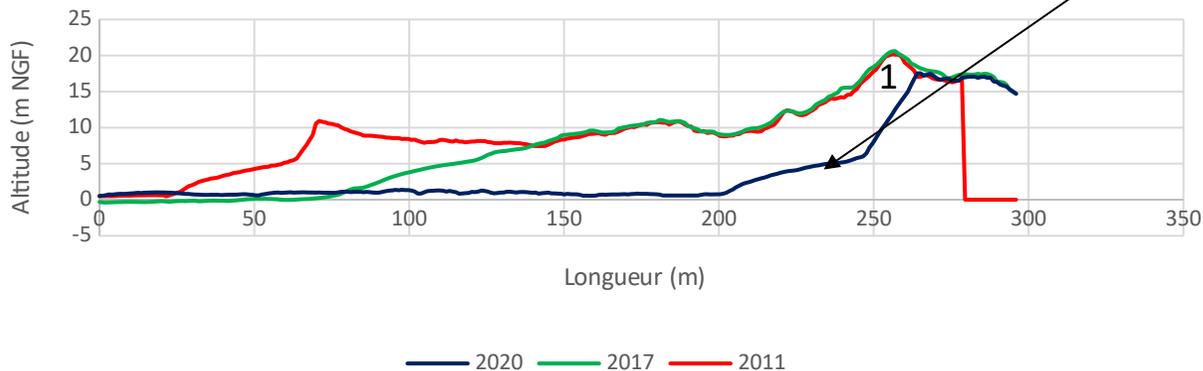
Fort abaissement du profil de plage avec une accélération importante entre 2017 et 2011. L'avant-dune est également amenée à être érodée (1).

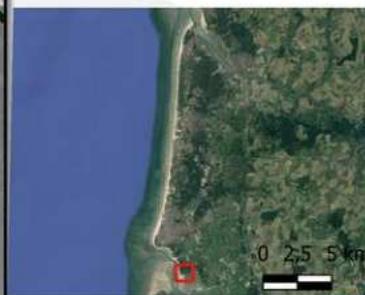
Le premier tronçon est en phase d'accrétion, qui découle de l'avancée ancienne du trait de côte d'une part et de l'accrétion récente sur ce secteur d'autre part.

Le second tronçon, en légère érosion est dû à une érosion récente bien plus importante que l'accrétion passée.

Le nord de cette section en érosion cumule une érosion historique à une forte érosion récente en lien avec le site du bois des sapins traité par la suite.

Le linéaire de tendance n'est pas mis en place sur le trait de côte le plus récent (2009) sur les zones en érosion. En effet, l'érosion y est tellement importante que le trait de côte le plus récent validé était très largement dépassé. L'isoline PHMA 2020 a donc servi à placer ce linéaire sur la façade exposée ouest.

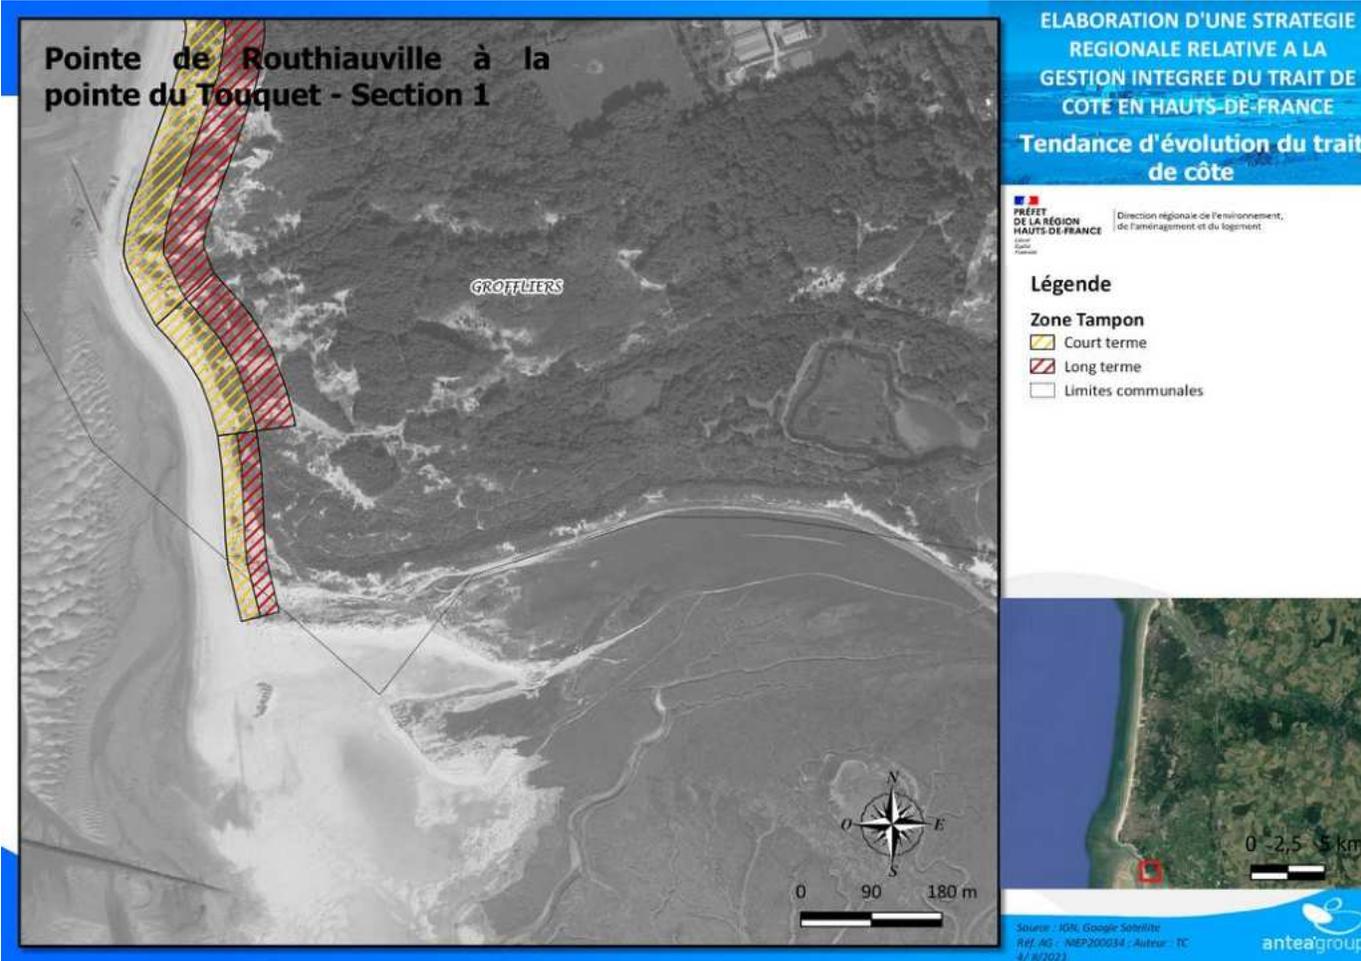
Evolution du trait de côte

Cette section a une tendance à l'érosion. Le zonage de cette tendance englobe un vaste réseau de dunes et d'espaces naturels.

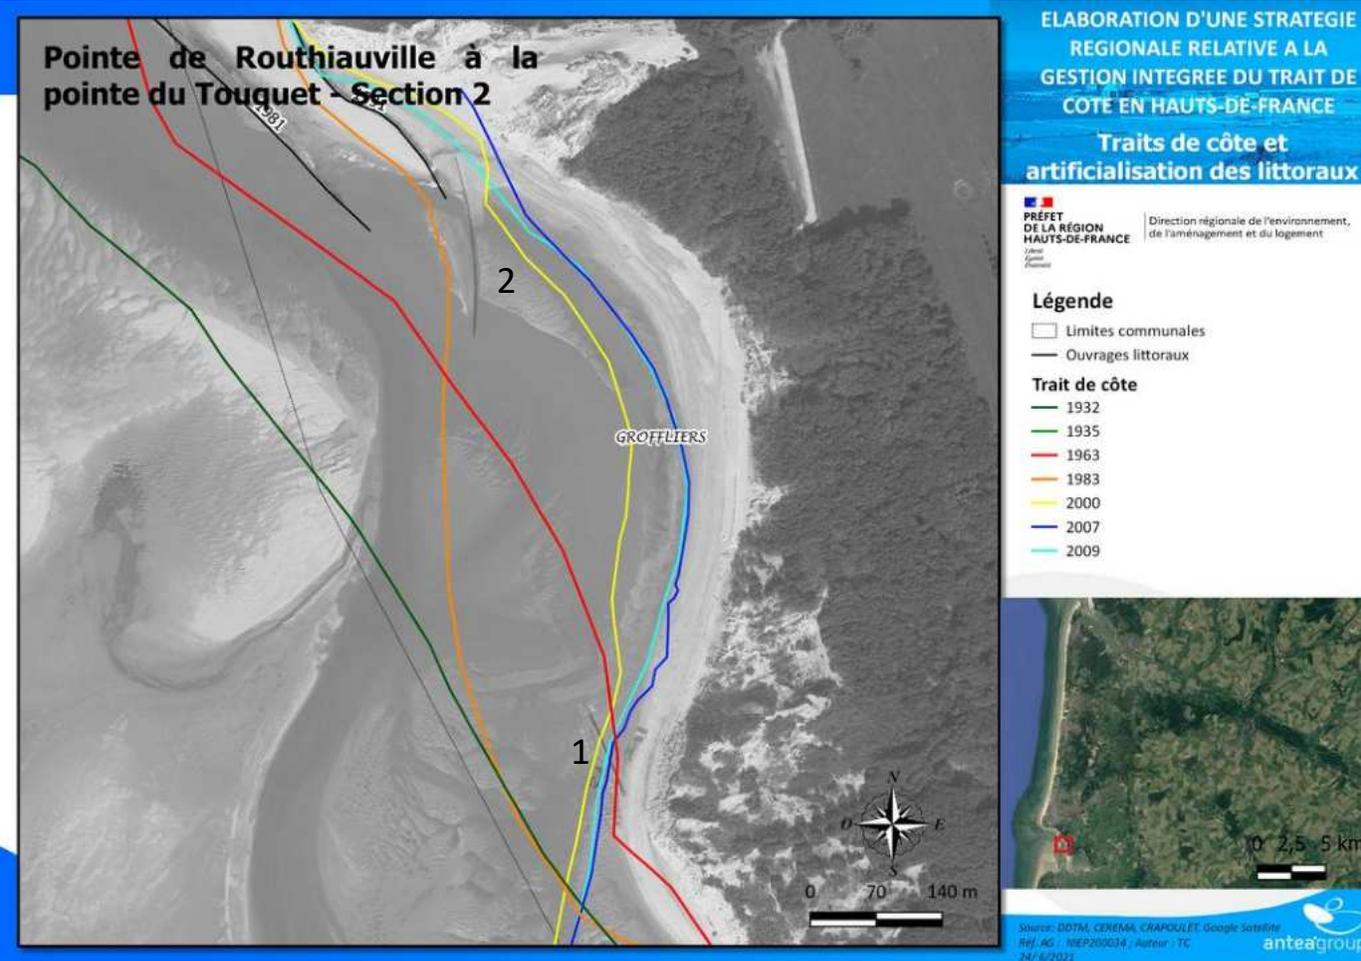
Evolution du trait de côte

Cette section présente le linéaire du Bois de Sapins, cette zone est historiquement en érosion très importante comme en témoigne l'évolution du trait de côte.

Il est important de noter que d'importants travaux ont été entrepris sur ce secteur. Tout d'abord par un rechargement massif de 350 000 m³ de sable afin de protéger cette zone dunaire de plus en plus mince. Par ailleurs, deux épis déflecteurs ont été installés (1 et 2 courant 2020) pour que le 1 soit efficace au jusant et le 2 au flot.

Les travaux ont été diligentés par la CA2BM (Communauté d'Agglomération des 2 Baies du Montreuillois) et se sont terminés fin 2020. Les travaux sont trop récent pour connaître leur efficacité à long terme.

La construction d'une digue de second rang derrière le Bois des Sapins est également à l'étude.

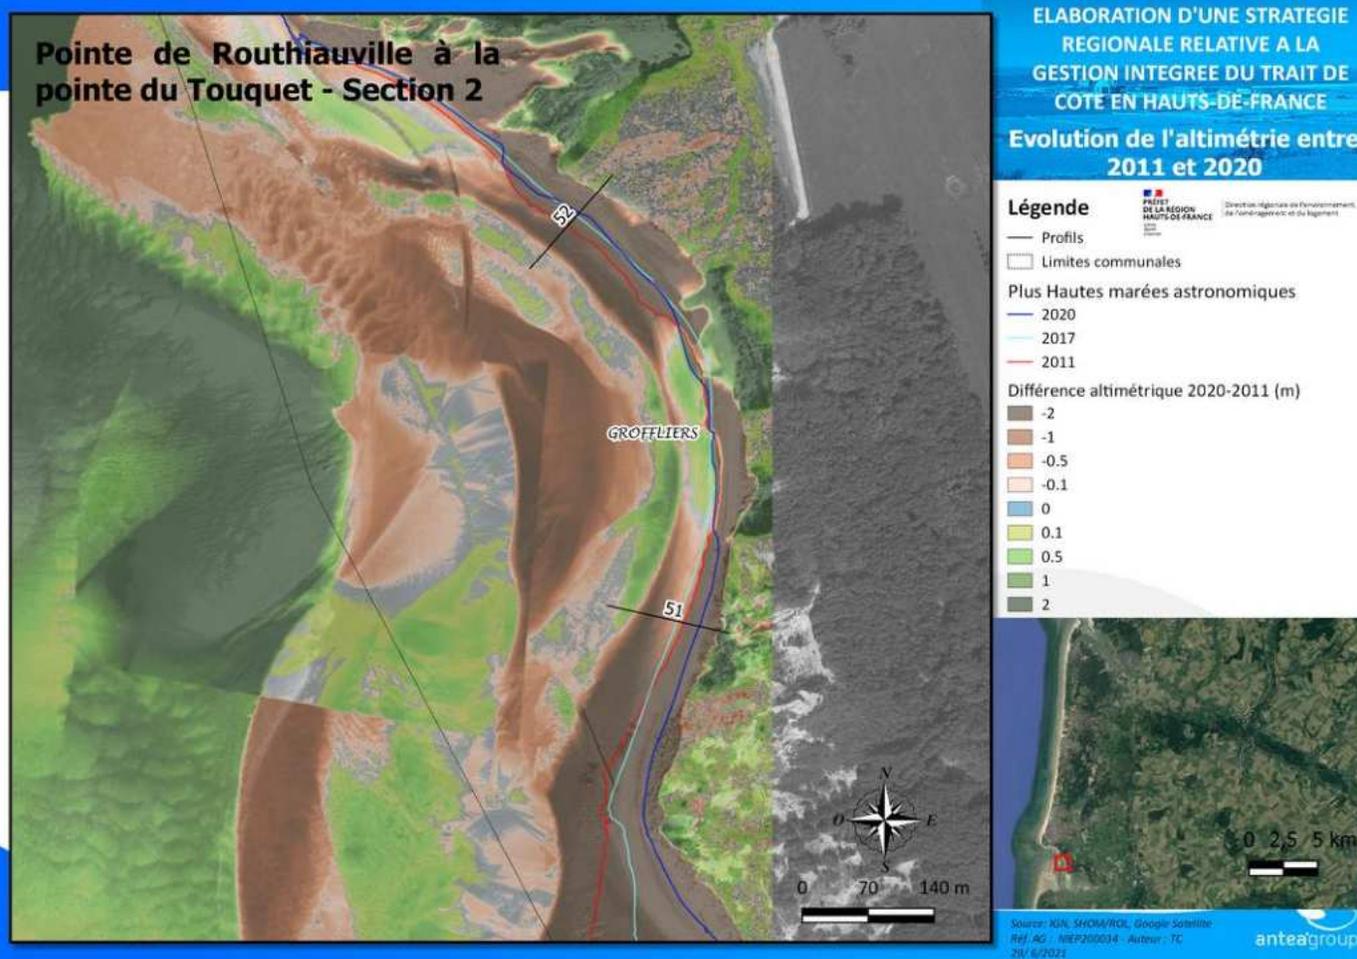
Evolution du trait de côte

Les isolignes de 2020 et 2017 sont globalement en retrait par rapport à celles de 2011.

On note également une forte érosion du cordon dunaire sur tout ce secteur, mais aussi plus au nord.

L'influence de ces deux épis déflecteurs n'est pas encore visible tout comme le rechargement effectué fin 2020.

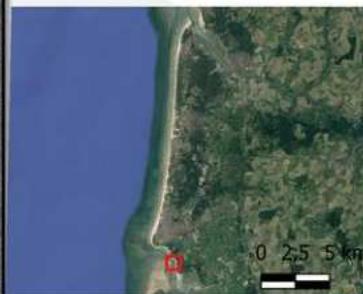
Cette section est en érosion forte du fait de l'érosion ancienne que ce secteur connaît cumulé à l'érosion récente (2011-2020) qu'il connaît également.

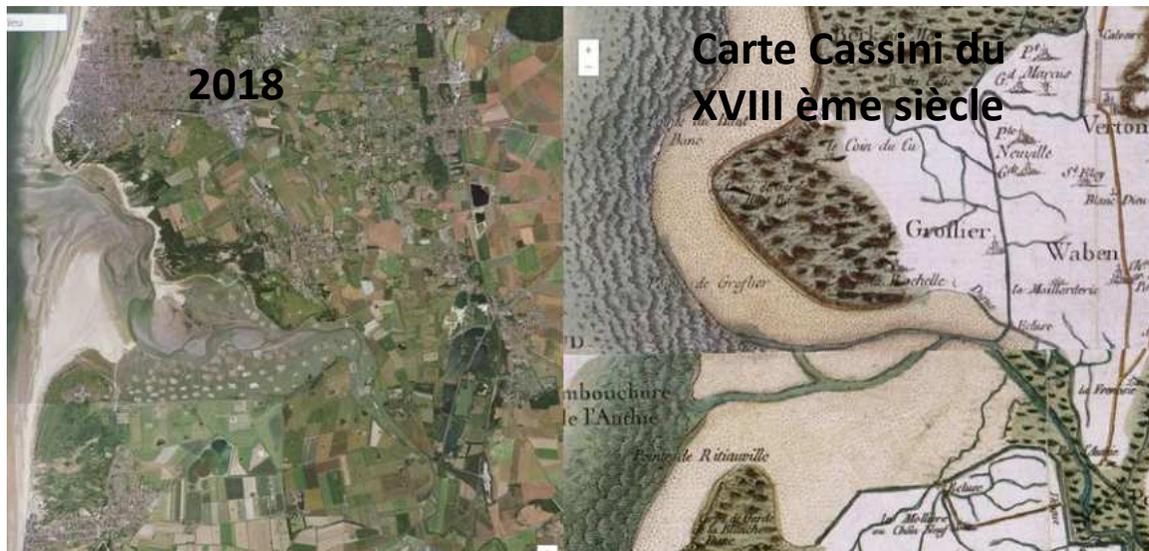
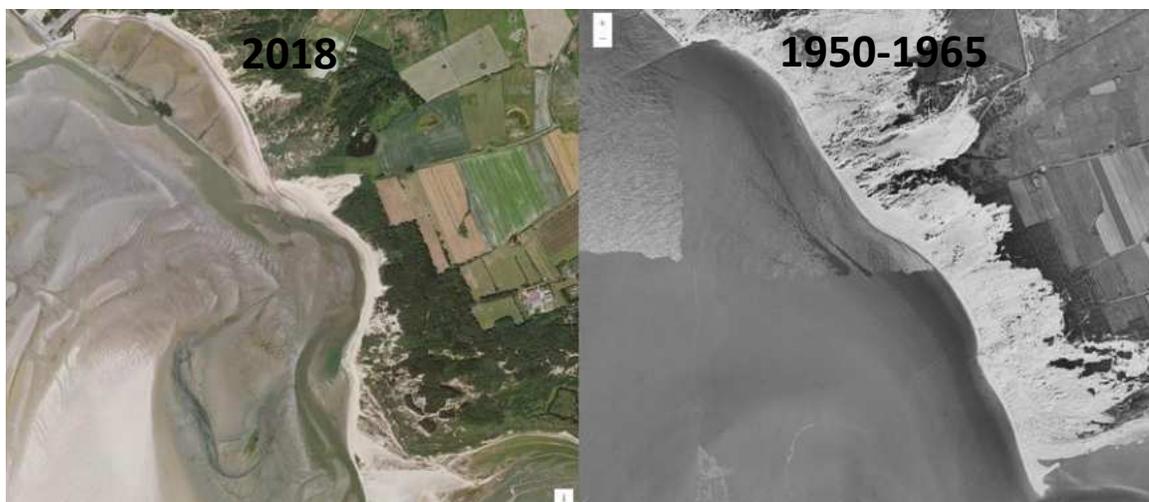
L'analyse historique de la baie d'Authie permet de se rendre compte de l'extrême mobilité du chenal de l'Authie. Malgré son imprécision, la carte Cassini indique clairement un chenal situé nettement plus au sud qu'actuellement avec une pointe côté Groffliers nettement plus développée vers le sud.

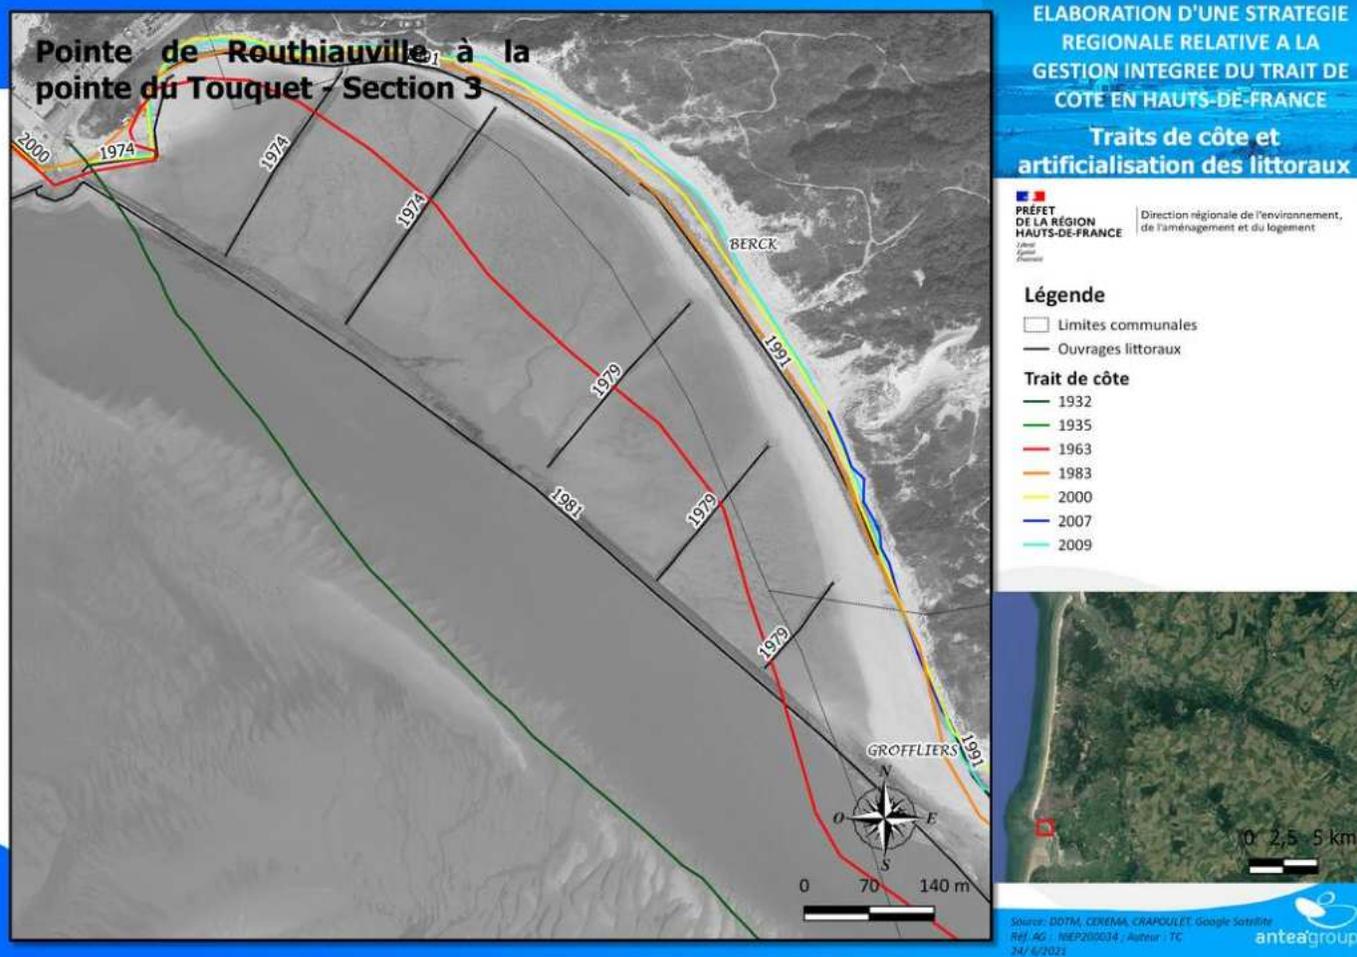
Evolution du trait de côte

Cette section située au nord-ouest du Bois des Sapins a elle aussi connu une érosion ancienne assez importante. Afin de la limiter, des épis ont initialement été installés en 1979 et une première digue a été mise en place en 1981, afin de limiter l'érosion du cordon dunaire. Cette dernière est actuellement quasiment entièrement détruite. Suite à l'érosion importante, une seconde digue a été installée en haut de plage en 1991.

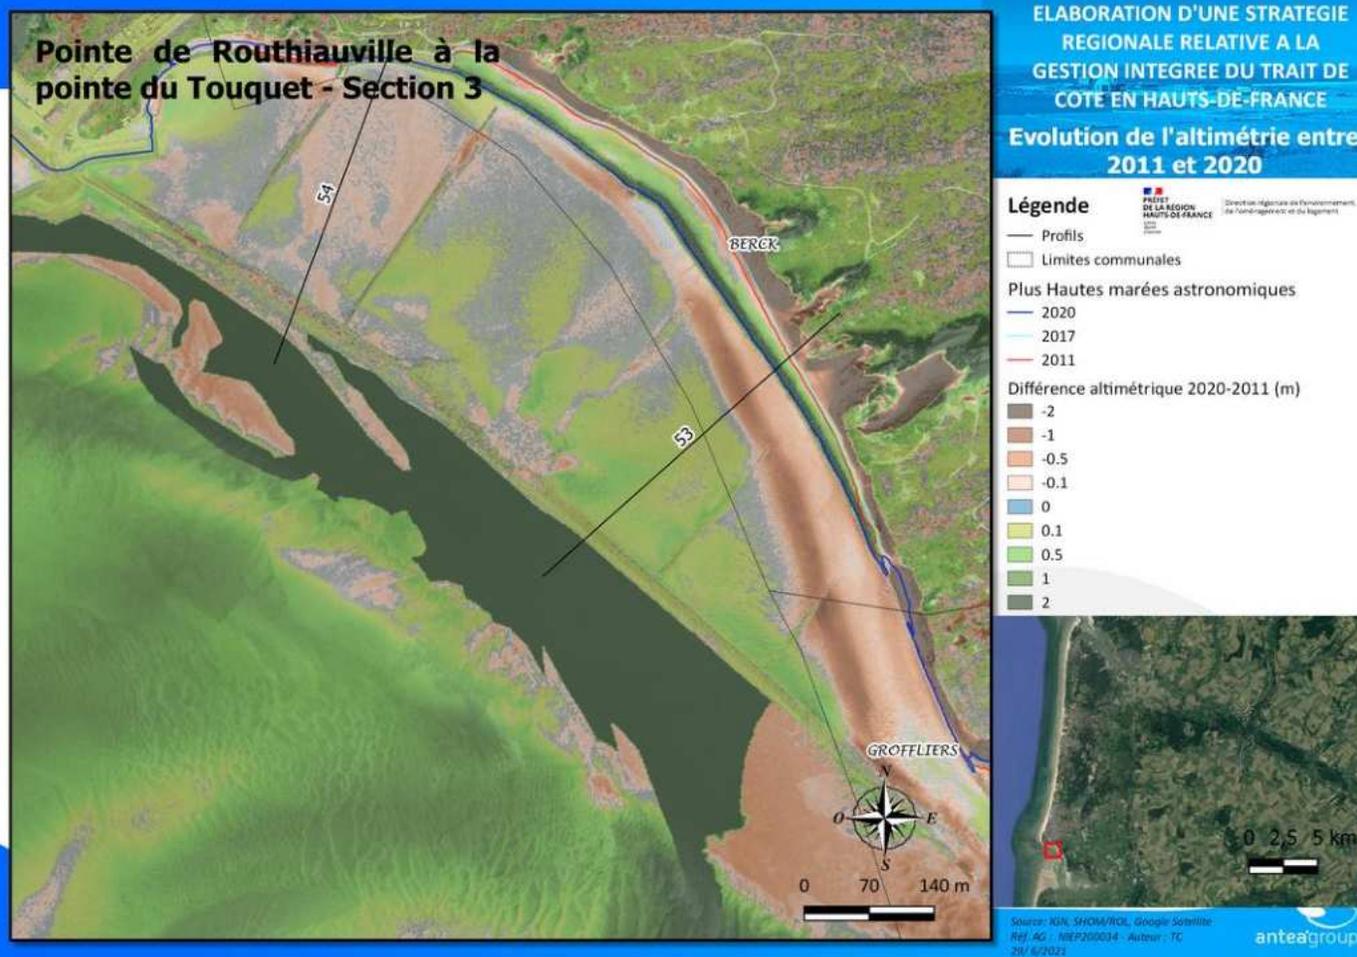
Evolution du trait de côte

Ce secteur bien que connaissant une faible variation de ses isolignes de 2011 à 2020 connaît néanmoins un léger recul de sa dune.

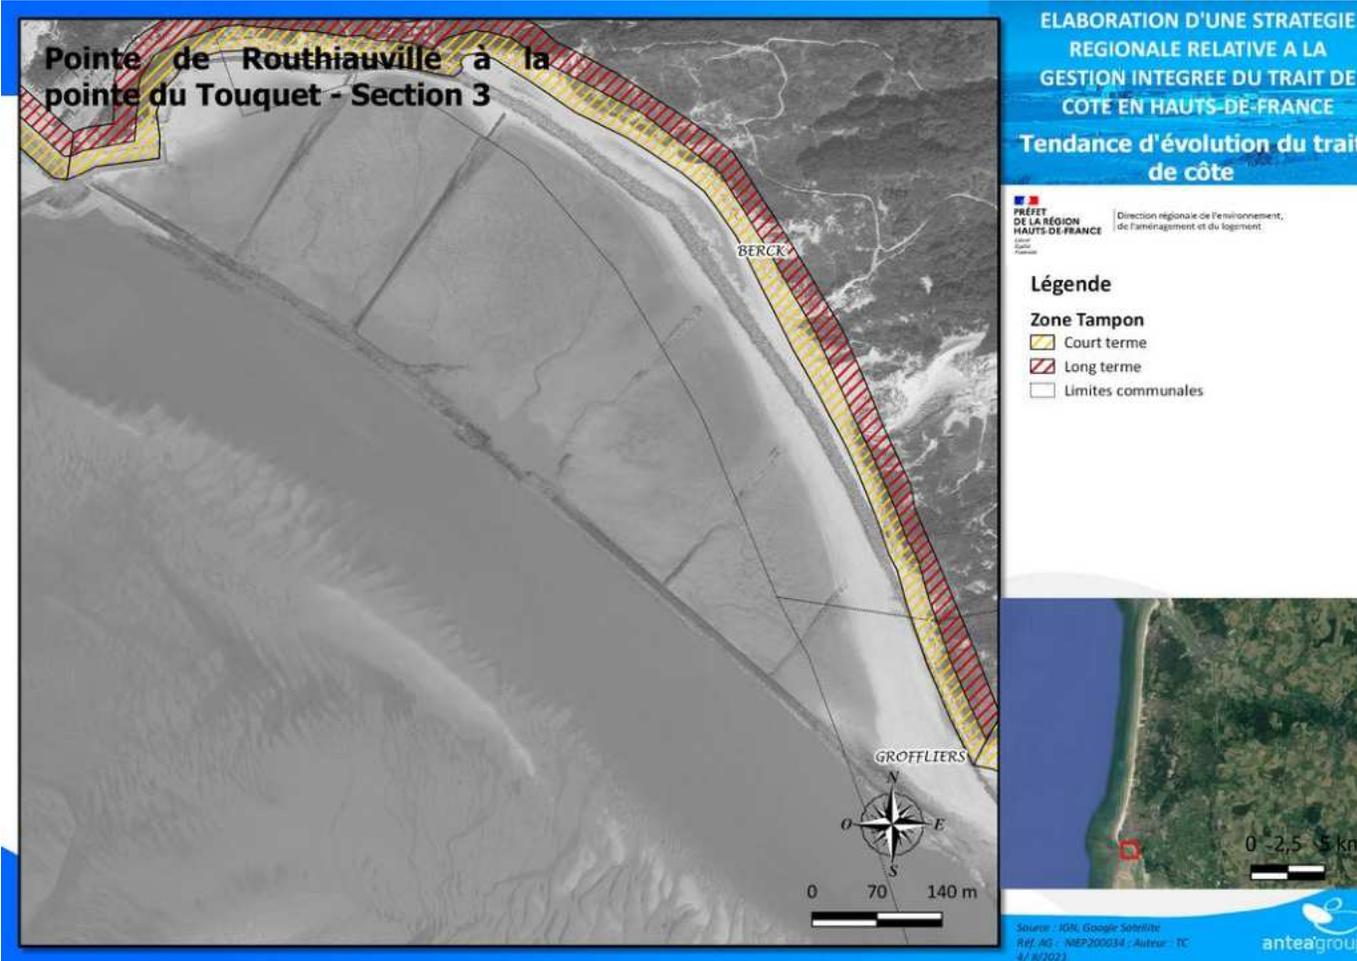
Evolution du trait de côte

Le zonage réalisé comprend une bande englobant une partie du front de dunes, mais aussi au nord de la baie une zone de tourisme (camping).

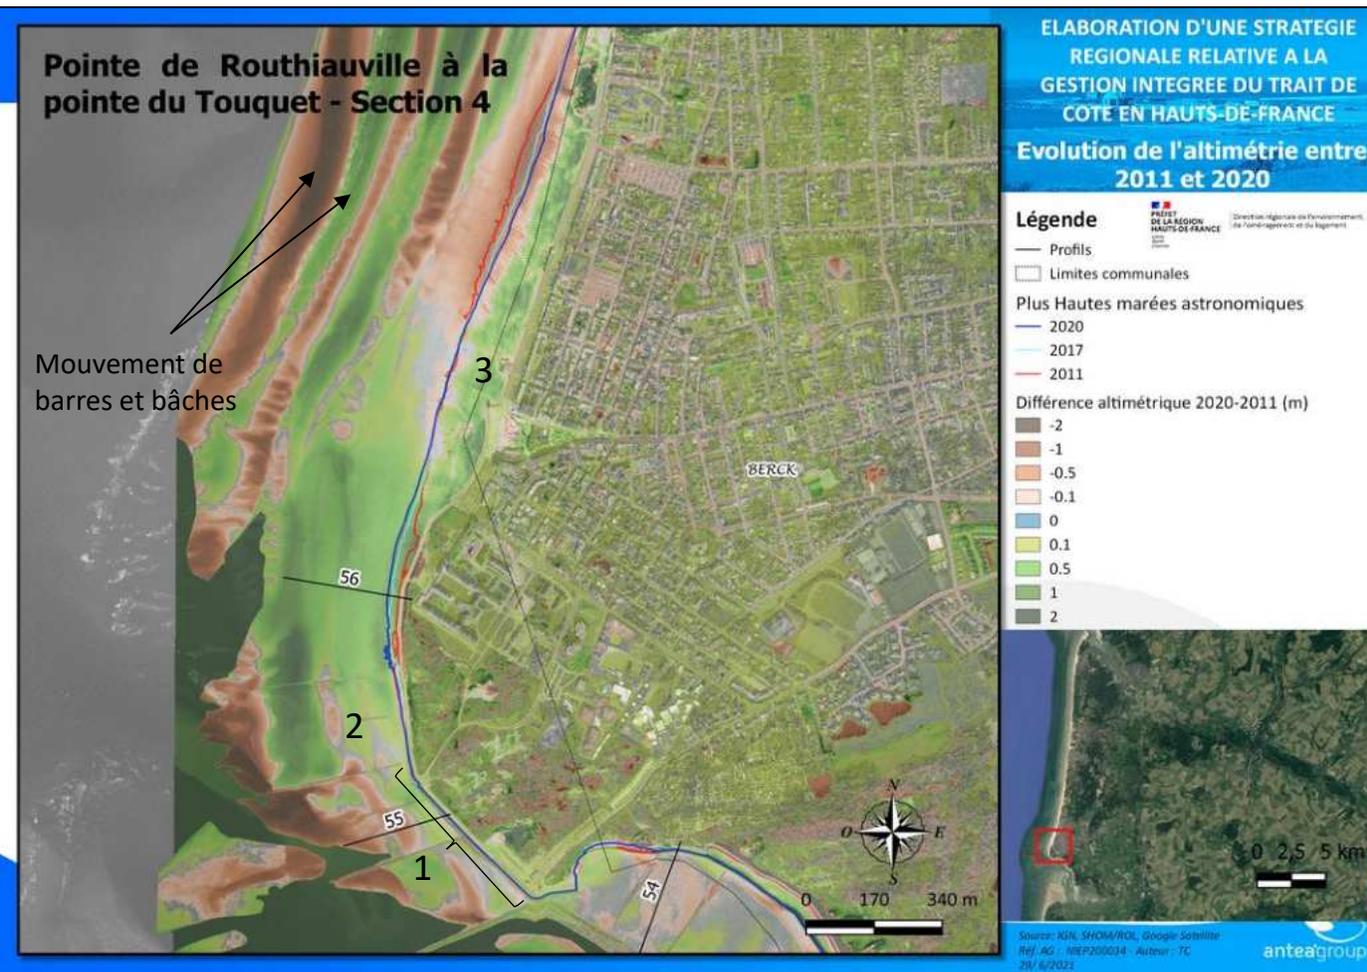
Evolution du trait de côte

Cette section connaît plusieurs tendances. La première (1), on peut noter un global abaissement de la plage malgré la mise en place des épis alors que sur le tronçon 2, la tendance est davantage à l'accrétion. Plus au nord de ces épis, les mouvements de barres et bâches sont nombreux. On note néanmoins un engraissement du haut de plage (3) malgré un léger recul des isolignes de 2017 et 2020 par rapport à celle de 2011.

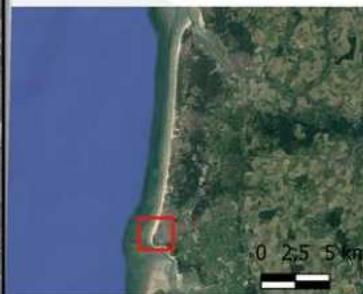
Le sud de cette section subit une tendance à l'érosion. Celle-ci s'explique par l'abaissement général de son profil (profil 55).

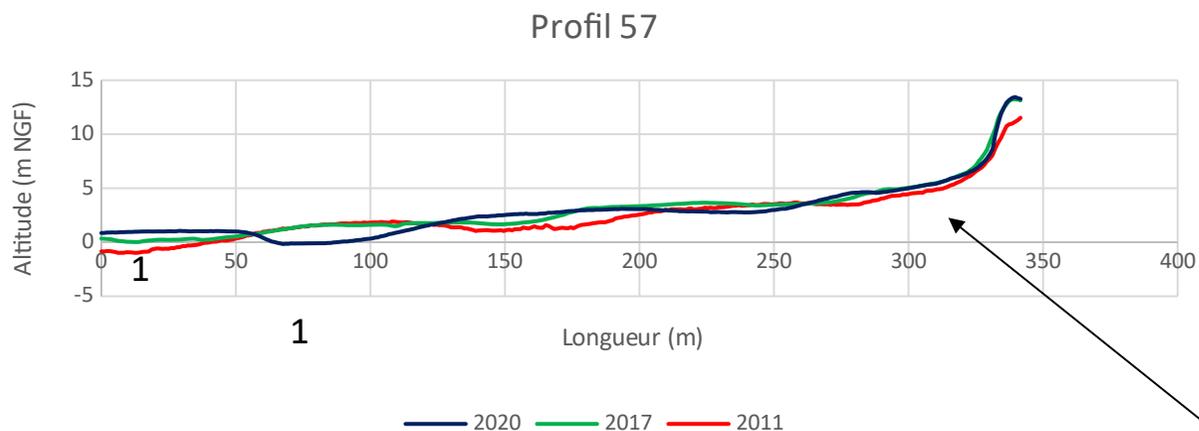
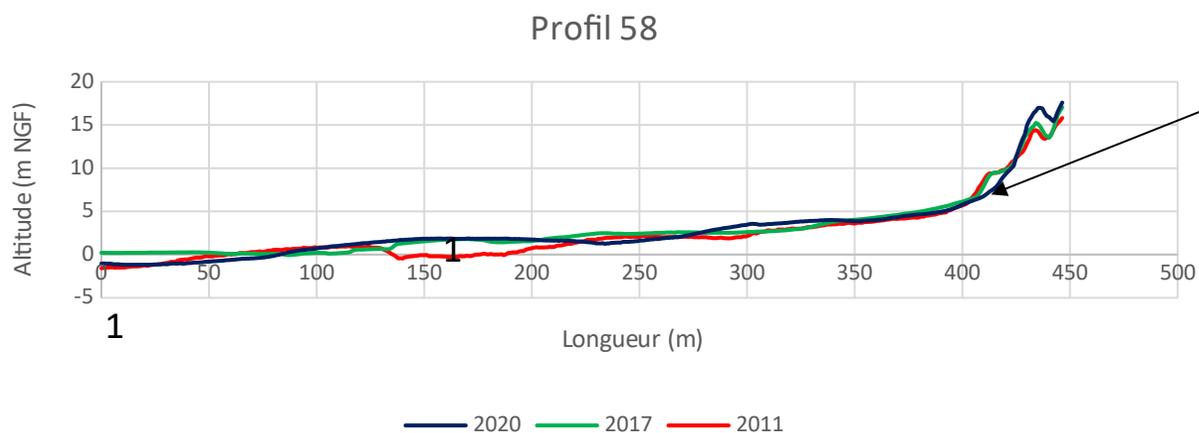
Succession de barres et bâches sur l'estran (1) avec une accrétion sur le pied de dune. Pour le profil 58, celui-ci étant à proximité d'un passage, le pied de dune à tendance à connaître une érosion certainement lié à un piétinement important.

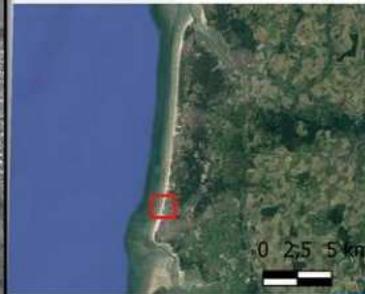
De manière générale, toute cette section connaît une accrétion sur le court terme (Lidar 2011-2020). Sur le long terme, certains ouvrages ont permis à la plage de connaître un engraissement, et donc *in extenso* une tendance à la « stabilité accrétion ». Toutefois, certaines zones non aménagées (le nord de cette section) ont connu une érosion sur le long terme ou subissent l'impact de l'ouvrage en amont de la dérive ().

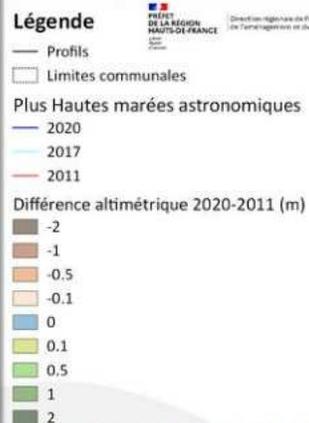
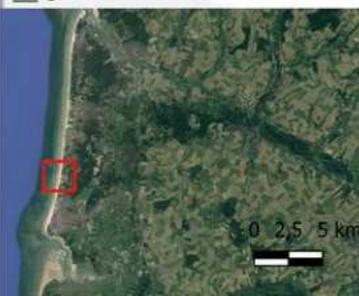
Les isolignes de 2011 et de 2020 sont relativement similaires. Néanmoins, le pied de dune connaît une accréation tout comme l'estran qui connaît globalement une élévation malgré les mouvements de barres et bâches.

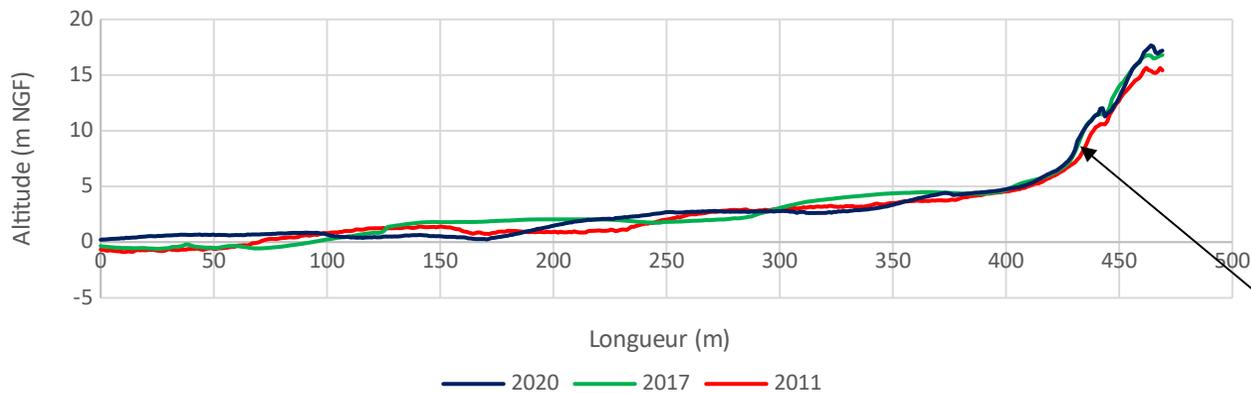
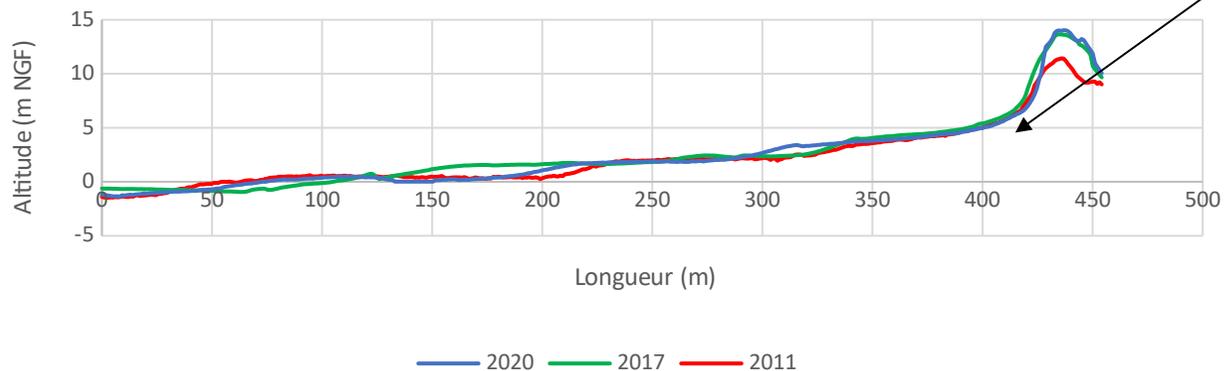
Engraissement du pied de dune et élévation de celle-ci.

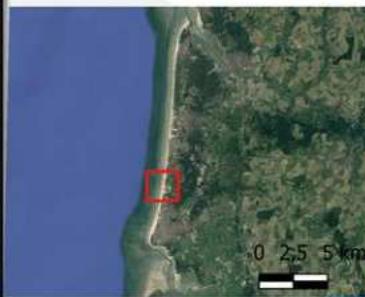
Cette côte est très hétérogène. Certaines zones sont en stabilité érosion, l'accrétion récente de la dune ne vient pas suffisamment compenser l'érosion ancienne. Alors que d'autres zones sont stables grâce à une érosion ancienne peu importante cumulée à une accrétion récente. Cela explique cette succession de zones à tendance stable et d'autres plus à l'érosion.

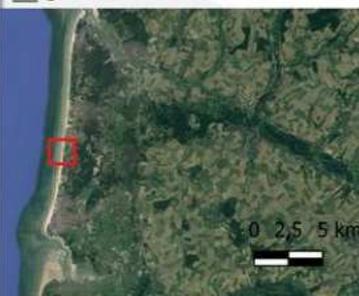
Les isolignes de 2020, 2017 et 2011 sont relativement similaires. La plage connaît des mouvements de barres et bâches et le pied de dune est en légère érosion comme le montre les profils tracés.

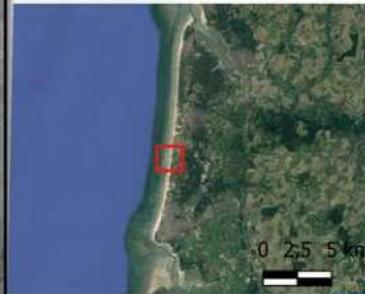
Le sud de la section est en érosion élevée, elle est due à une érosion ancienne (1932/2007) assez importante alors que le sud de Merlimont est soumis à un risque d'érosion moins important (l'érosion ancienne y était moins élevée).

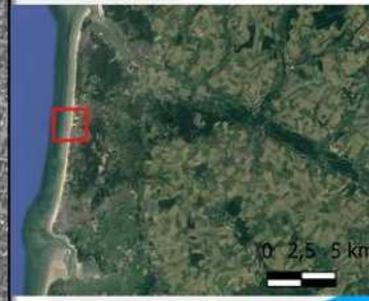
La commune de Merlimont possède un front de mer artificialisé depuis les années 90 et 2000. Des épis ont également été installés en 1982 afin de capter des sédiments. Ils ont par la suite été retirés afin de permettre la mise en place du procédé Ecoplage en 2014 sur 900 mètres linéaires.

Entre les villes de Merlimont et de Cucq, le trait de côte était en érosion entre 1932 et 2007.

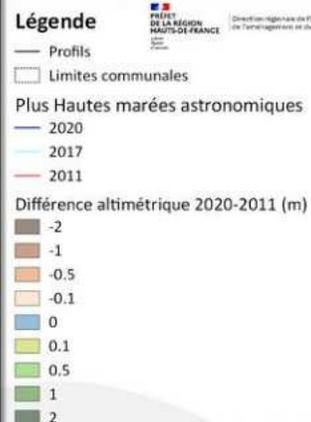
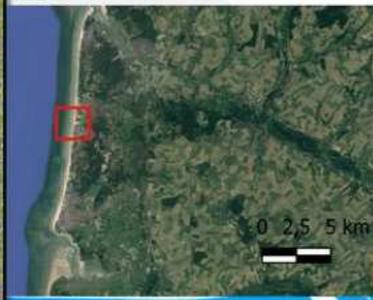
Sur cette section, l'évolution des isolignes montre une accrétion entre Merlimont et Cucq. Cela se traduit par une légère accrétion du pied de dune bien que des siffle-vents soient présents.

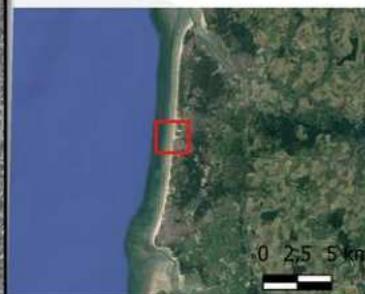
Le front de mer de Merlimont est en « stabilité érosion » à cause du léger abaissement sur le haut de plage. Pour les dunes au nord de Merlimont, ces dernières subissent une érosion plus importante. Le tronçon entre Merlimont et Cucq est stable. Cela est dû à l'érosion ancienne (-0 à -0,5m/an) cumulée à l'accrétion récente (2011-2020) du pied de dune.

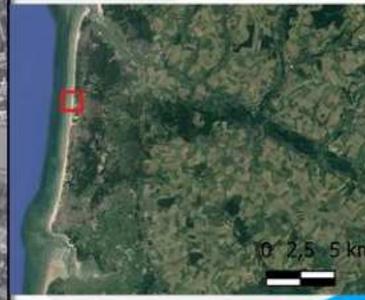
Le front de mer de Cucq est artificialisé depuis 1992. Au nord de cette commune, le trait de côte est tantôt en légère érosion tantôt relativement stable.
