STRATEGIE REGIONALE LITTORALE RELATIVE A LA GESTION INTEGREE DU TRAIT DE CÔTE EN HAUTS-DE-FRANCE

Phase 1 – Diagnostic territorial

Analyse par cellule hydro-sédimentaire

Cellule 12 –Pointe du Hourdel à la Pointe du Touquet

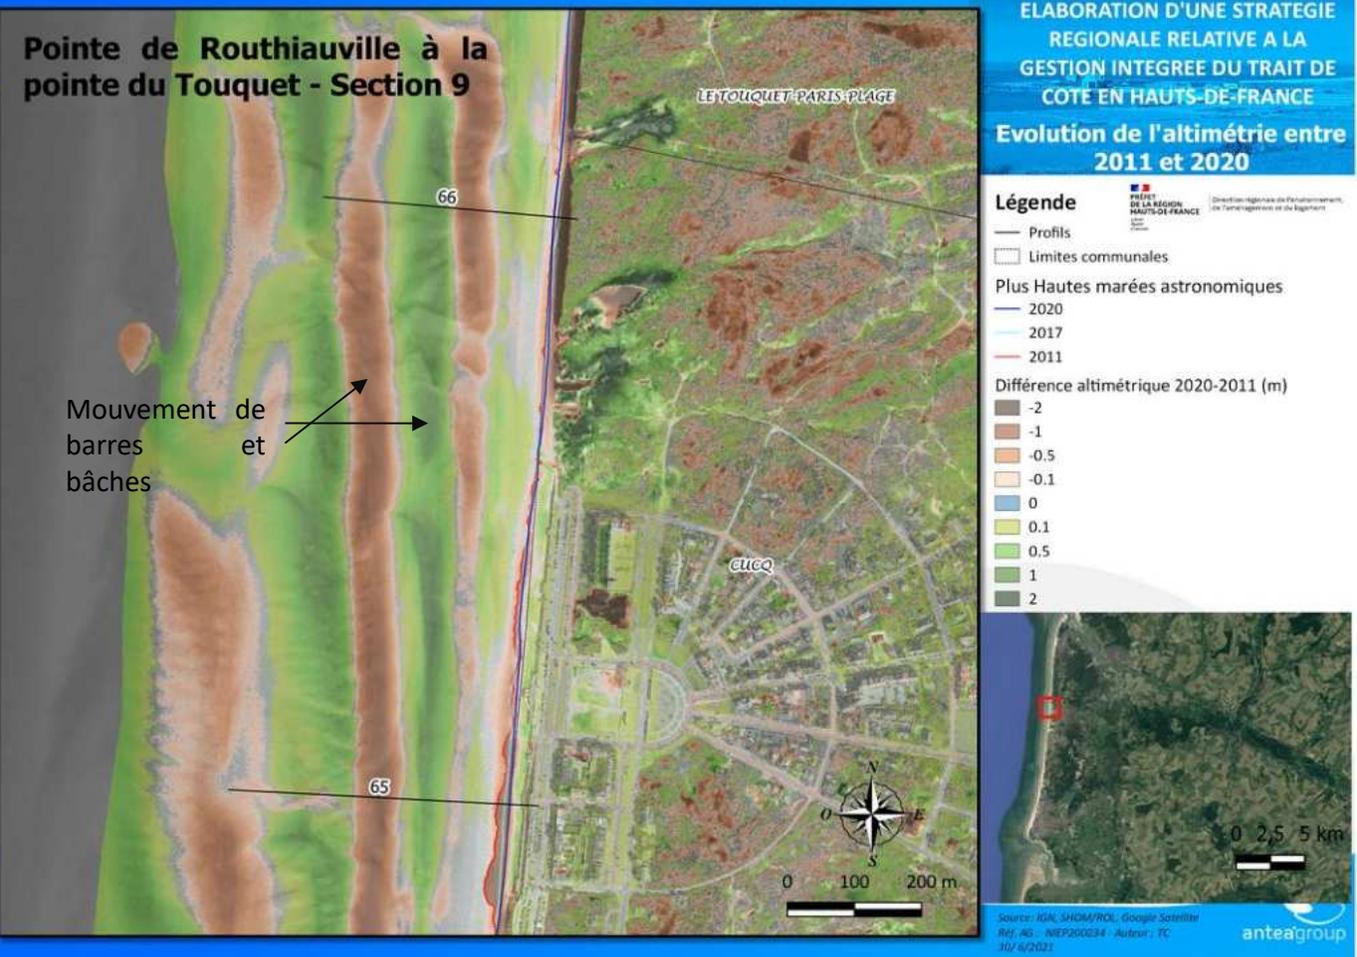
Evolution du trait de côte

Sur cette section, les isolignes ont faiblement évoluées entre 2011 et 2020. Au niveau du perré de Cucq, le trait de côte semble connaître une légère élévation alors que les dunes au nord sont en érosion. La plage connaît également des mouvements de barres et bâches.

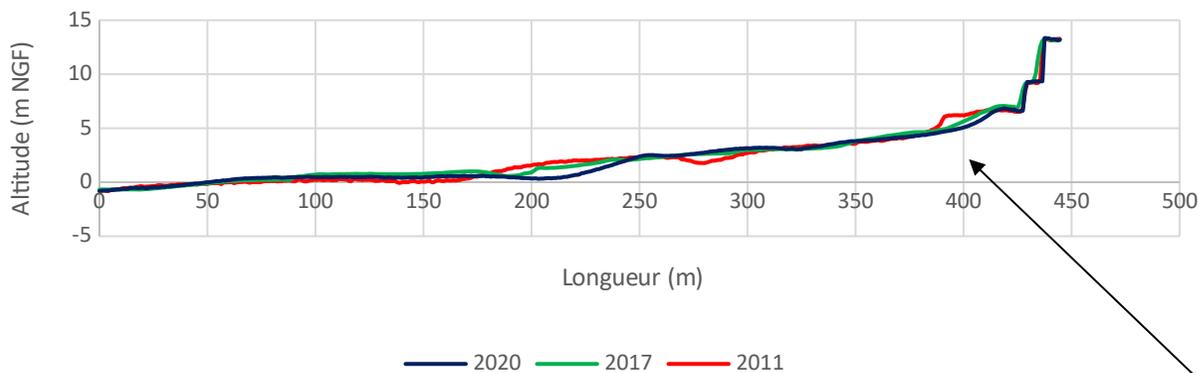
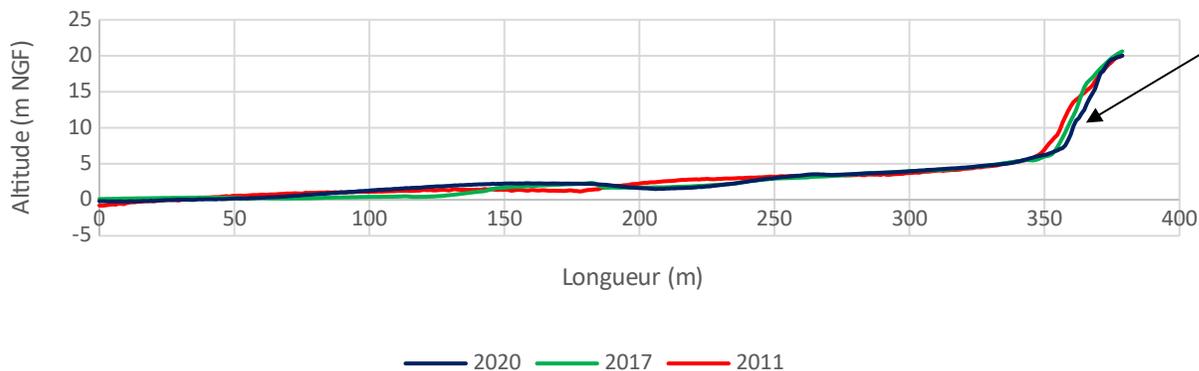
Erosion du haut de plage plus ou moins importante. Le haut de plage est en légère érosion, mais le milieu de plage est plus rectiligne (profil 65), il serait intéressant de connaître l'impact du drain Ecoplage. Le pied de dune semble être en érosion continue depuis 2011 (profil 66).

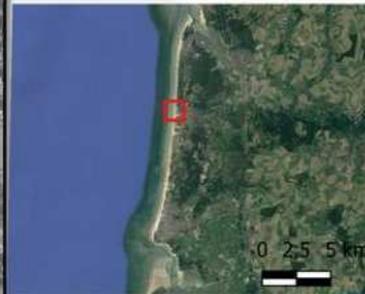
Immédiatement au nord de la commune de Cucq, la tendance est plutôt à la « stabilité érosion ». Cela est dû à la légère érosion ancienne cumulée à la légère érosion récente. Le tronçon face à Cucq en stabilité cumule deux stabilité aussi bien sur la période ancienne dû à la présence d'un ouvrage, que sur la période récente, ou les isolignes évoluent peu (la variation est due aux mouvements des barres et bâches).

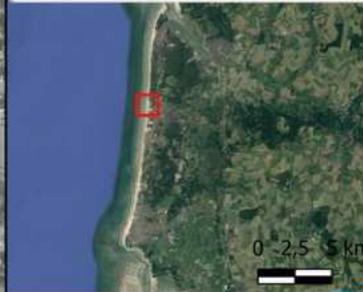
La zone en érosion correspond aux dunes
situées au nord de Cucq.

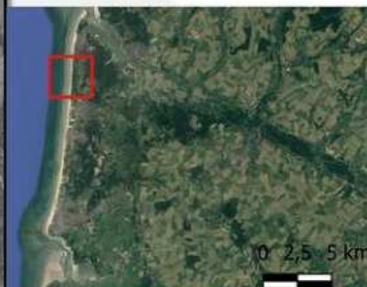
Cette section correspond à la zone de dune située entre Cucq et Le Touquet. Cette zone a connu une faible accrétion entre 1932 et 2007 (inférieure à 0,5m/an).

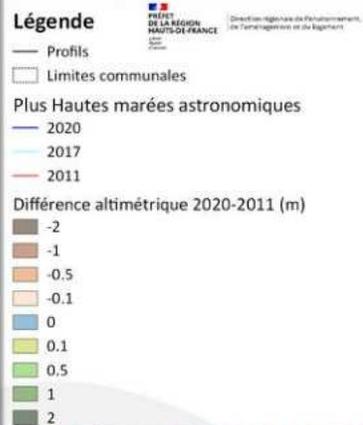
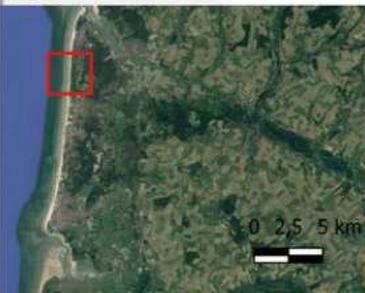
Les isolignes montrant le niveau des plus hautes mers ont très peu évoluées entre 2011 et 2020. Elles ont par endroit subi un léger retrait alors que sur d'autres secteurs, elles ont légèrement avancé.

La plage connaît des mouvements de barres et bâches.

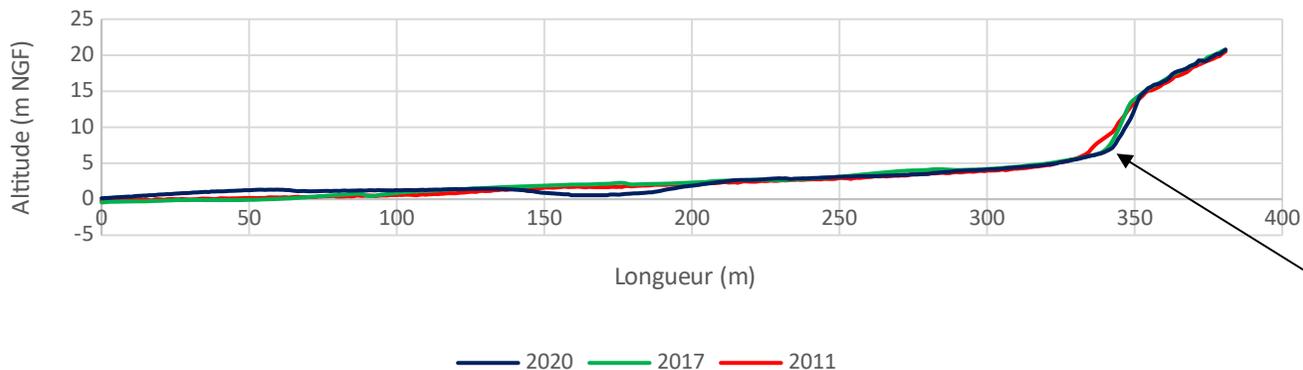
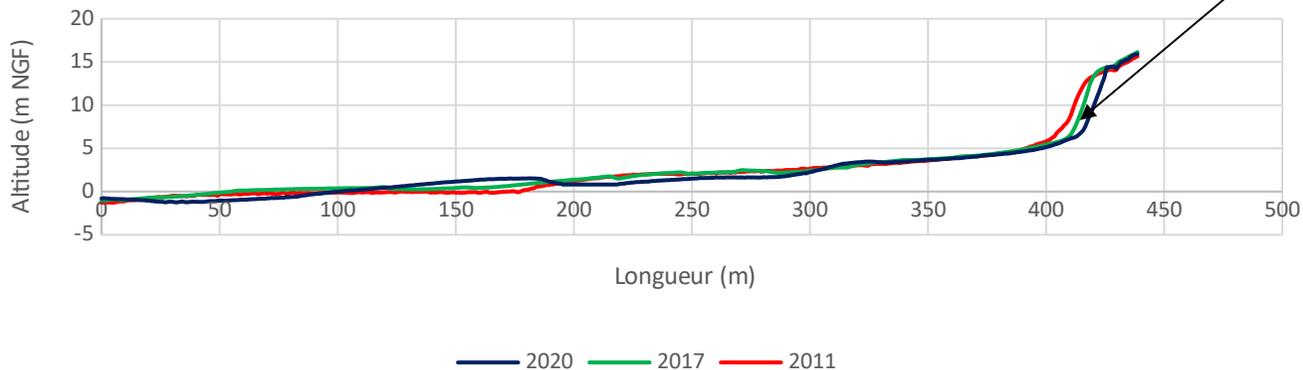
Recul du pied de dune de manière régulière entre 2011 et 2020. Des mouvements de barres et bâches sont également visibles.

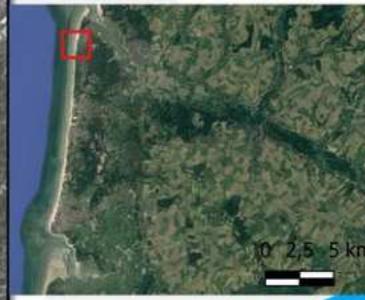
Cette section correspond au front de mer du Touquet-Paris-Plage. Ce dernier a été essentiellement artificialisé en 1959 bien que certaines portions soient plus récentes (1990 et 2014 au sud).

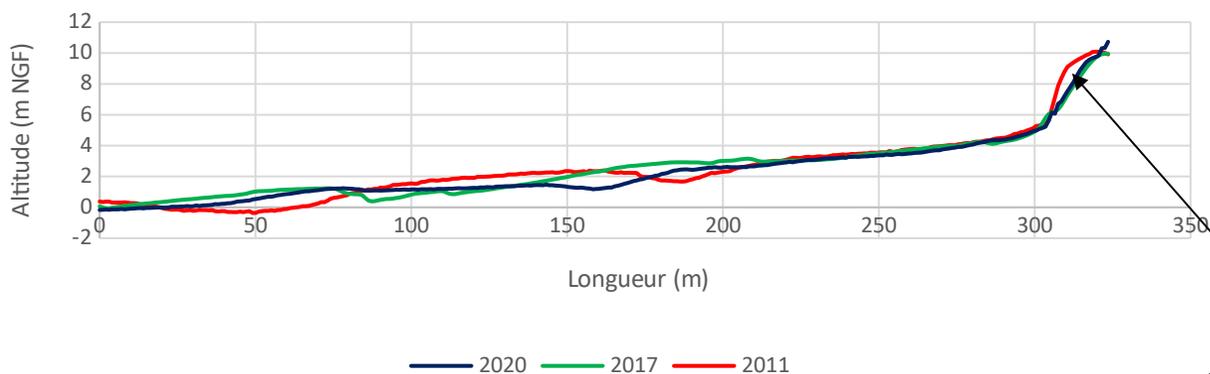
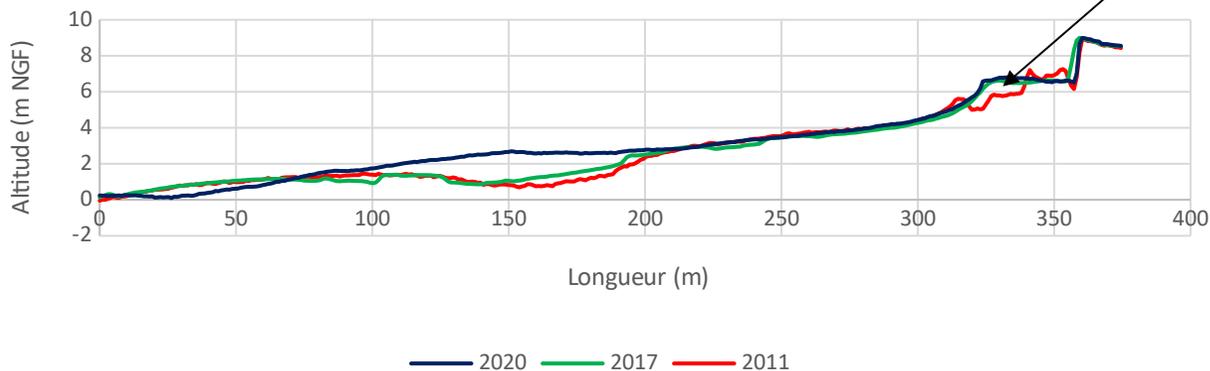
Une légère érosion du pied de dune est visible sur le profil 69 alors que le profil 70 montre davantage une accrétion sur le haut de plage.

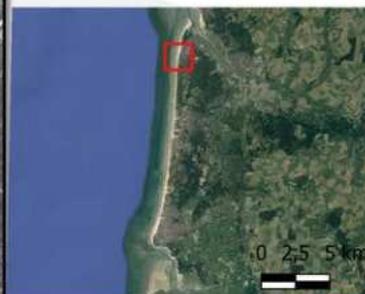
Le sud de la section est en légère érosion (érosion relativement récente). En effet, bien que quelques aménagements aient été effectués (pose d'enrochements), ces derniers sont posés à même la dune et cette dernière est en légère érosion. Tandis que le centre de la commune connaît une accrétion récente. Le secteur au nord de la commune reste assez stable, aussi bien sur 1932/2007 que sur 2011/2020.

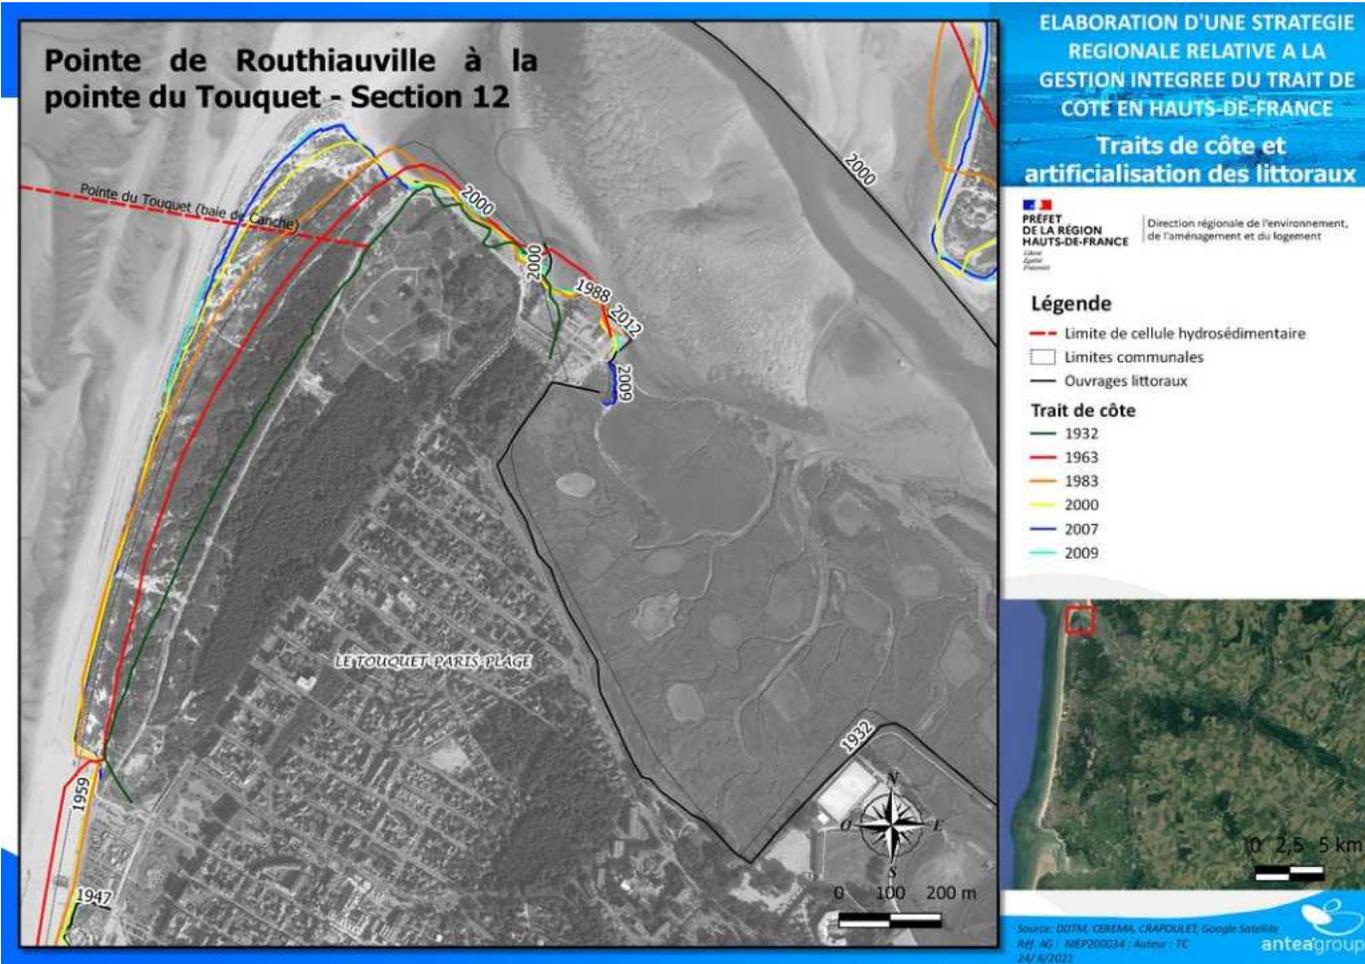
Evolution du trait de côte

Le nord de la commune du Touquet correspond à la flèche sud de la Baie de Canche. Le trait de côte y est donc en constante accretion. La partie sommitale de la flèche est artificialisée depuis 1988-2000. La zone de mollière située derrière la flèche possède une digue classée en haut d'estran. Elle protège l'aéroport du Touquet et une grande partie du sud de la baie de Canche.

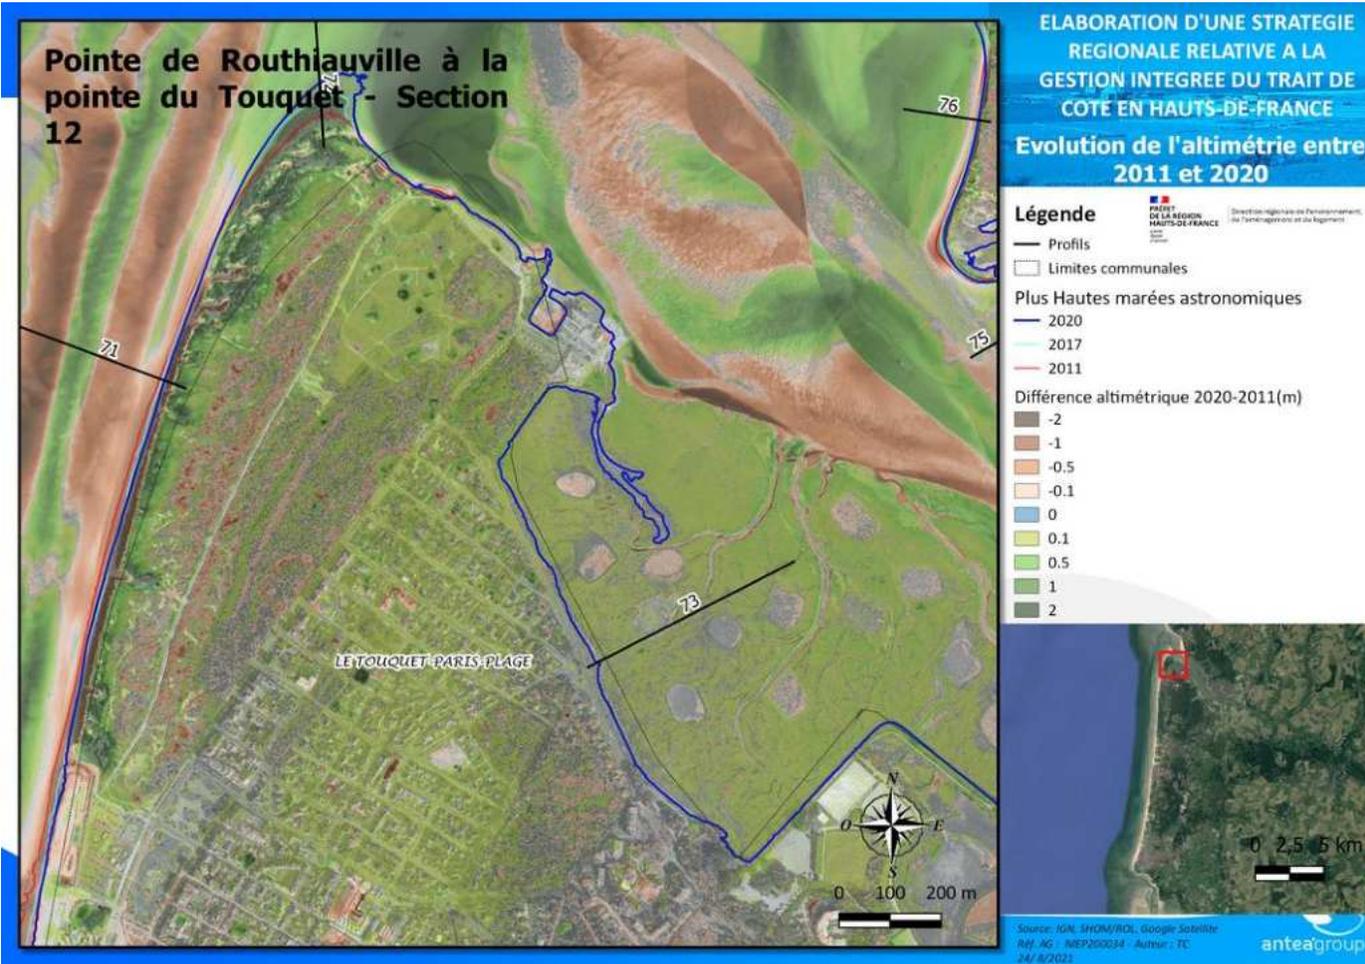
Evolution du trait de côte

Les isolignes montrant le niveau des plus hautes mers ont reculées entre 2011 et 2020. Tout comme le pied de dune qui est en érosion. Seule la pointe de la flèche connaît une accréation comme le montre les isolignes qui avancent depuis 2011.

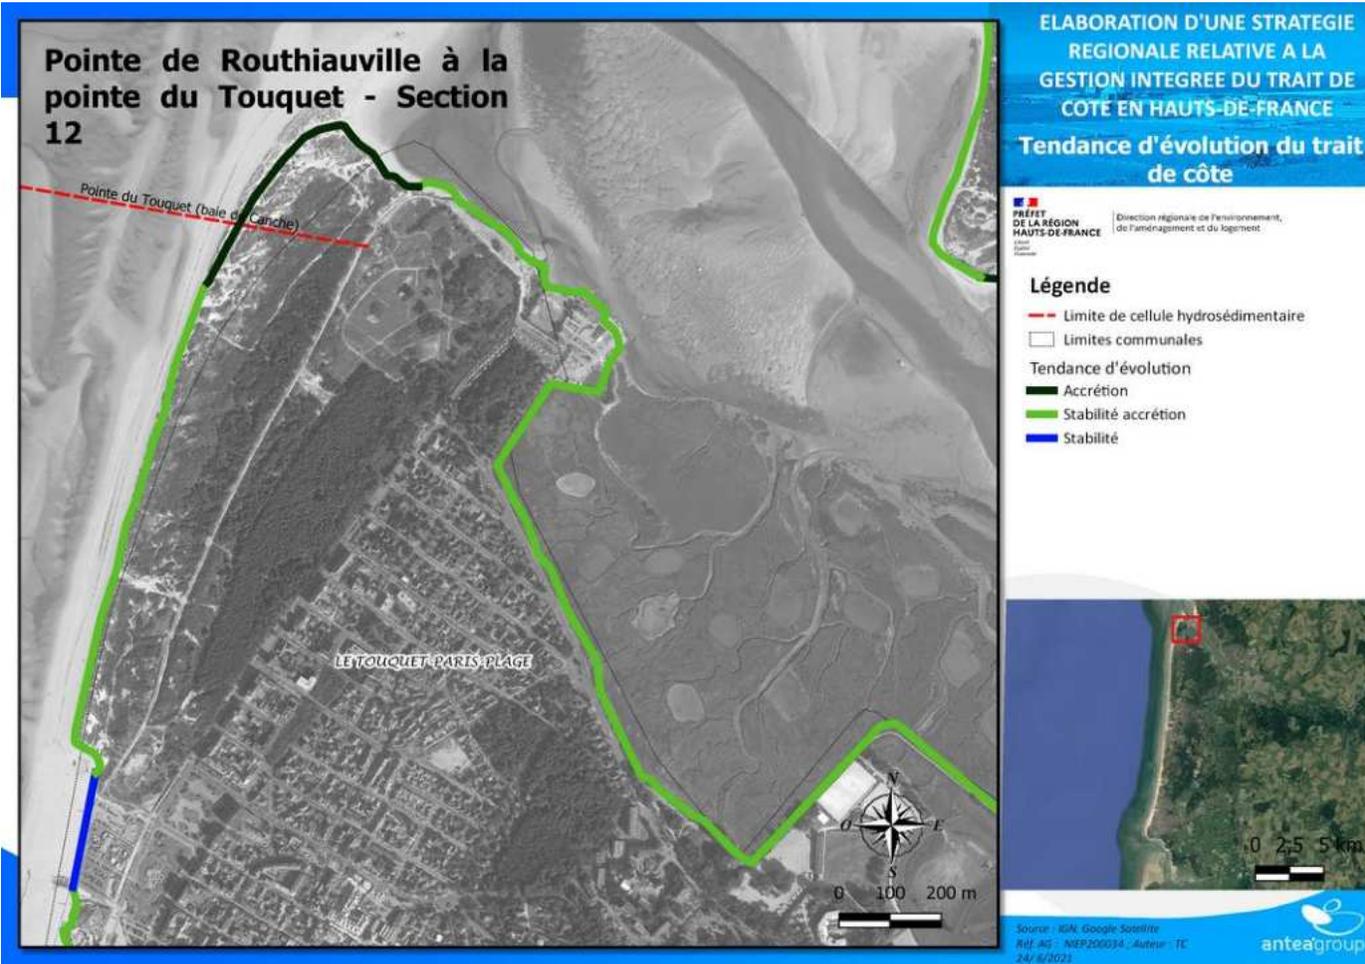
Evolution du trait de côte

Le tronçon en stabilité accrétion s'explique du fait de l'engrassement du trait de côte sur ce secteur sur la période 1932-2007 et une érosion récente moins importante.

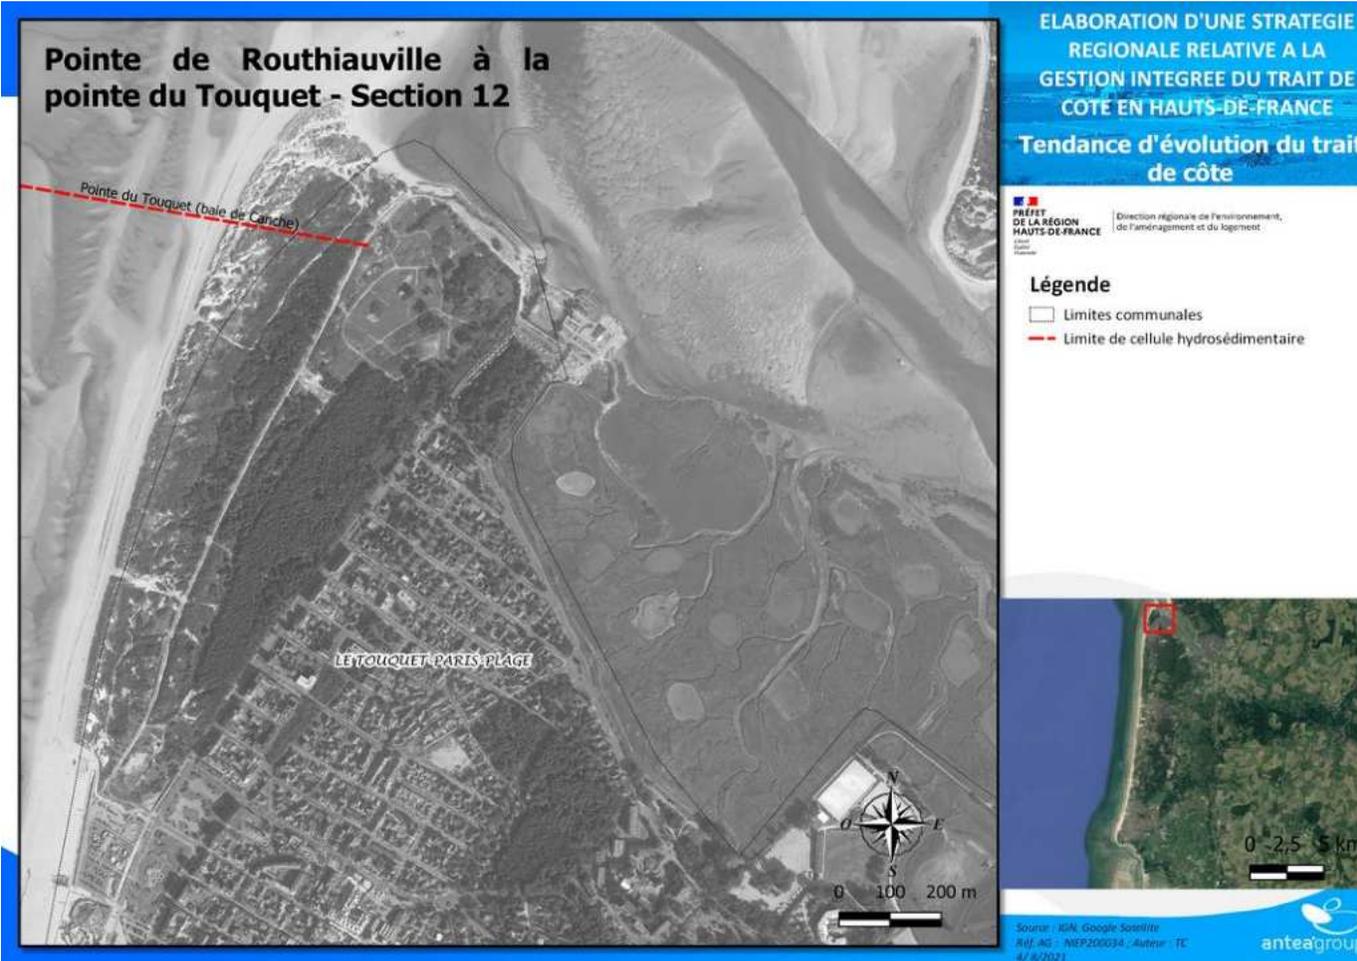
Evolution du trait de côte

Cette section ne connaissant pas de tendance d'évolution négative (stabilité érosion ou érosion) , il n'y a pas de zonage de réalisé.

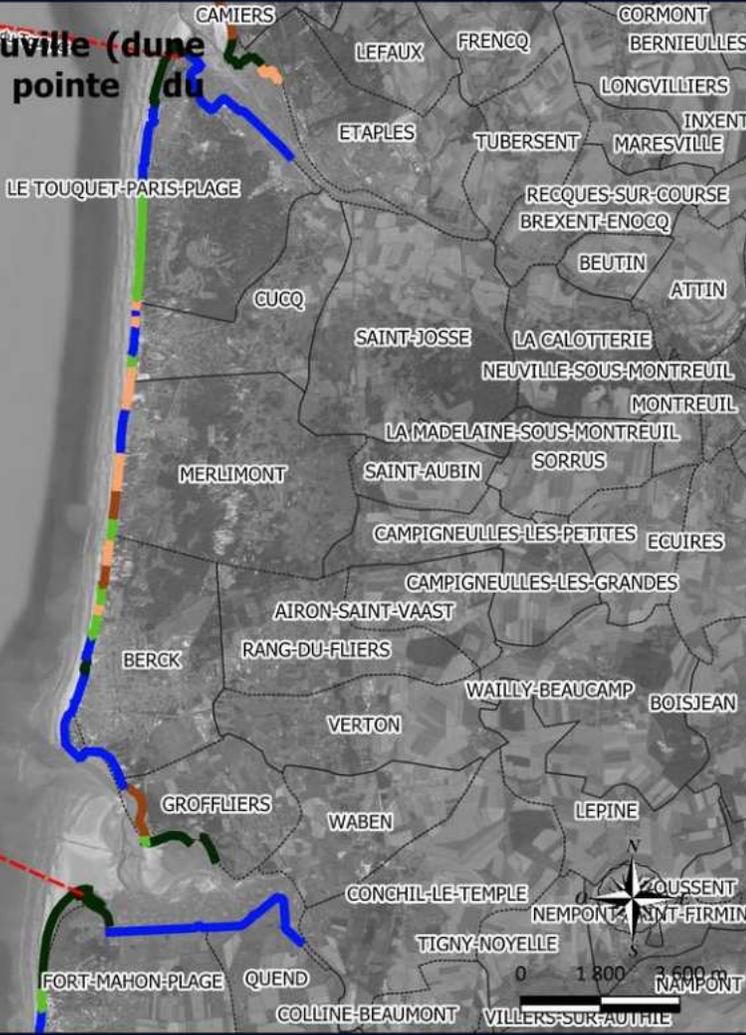
Evolution historique du trait de côte

Tendances d'évolutions historiques

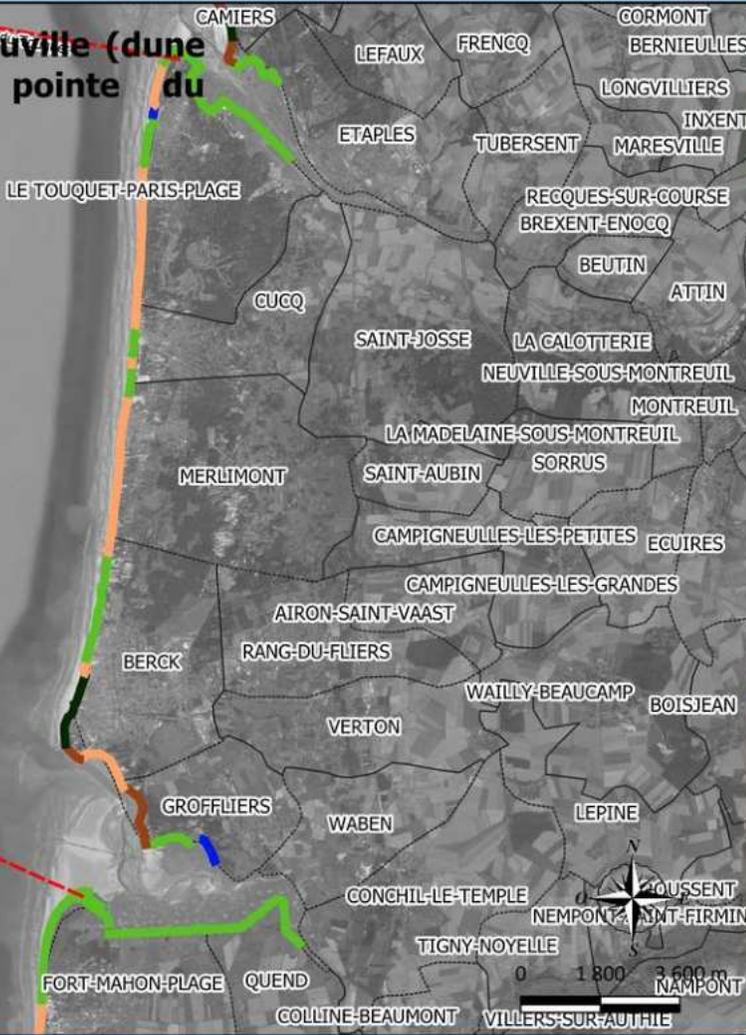
Evolution récente du trait de côte

Tendances d'évolutions récentes

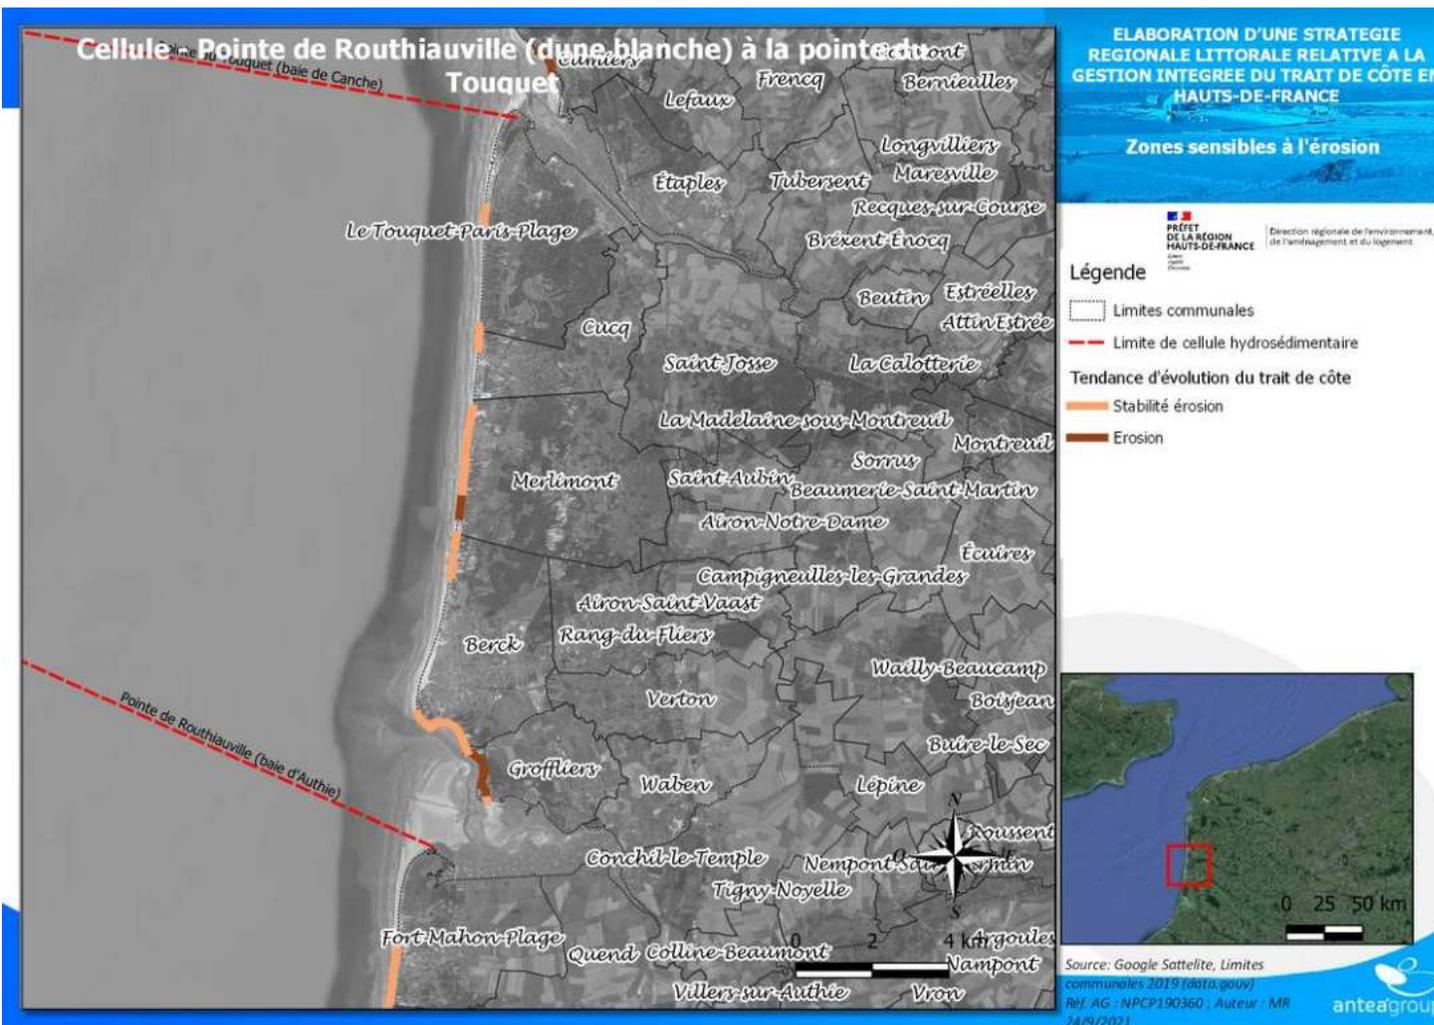
Synthèse hydro-sédimentaire

Cette cellule hydro-sédimentaire est fortement hétérogène. La baie d'Authie connaît un comblement en fond de baie, alors que sur le musoir (Bois de Sapins) l'érosion y était très importante. D'importants travaux y ont été entrepris, et certains ont été effectués fin 2020, il est donc compliqué d'estimer l'impact de ces derniers. Sur la façade exposée ouest, celle-ci est en érosion jusqu'au nord de la commune de Cucq avant d'être en accrétion à partir du Touquet jusqu'à la pointe de la flèche. Ce linéaire est peu artificialisé hormis le long des fronts de mer urbanisés. Dans ce cas, des perrés ont été mis en place et quelques épis peuvent venir compléter cette défense. Il est à noter qu'un procédé Ecoplage a été mis en place sur la commune de Merlimont. Sur cette zone, l'abaissement du niveau de plage peut à terme entrainer une déstabilisation de la digue.

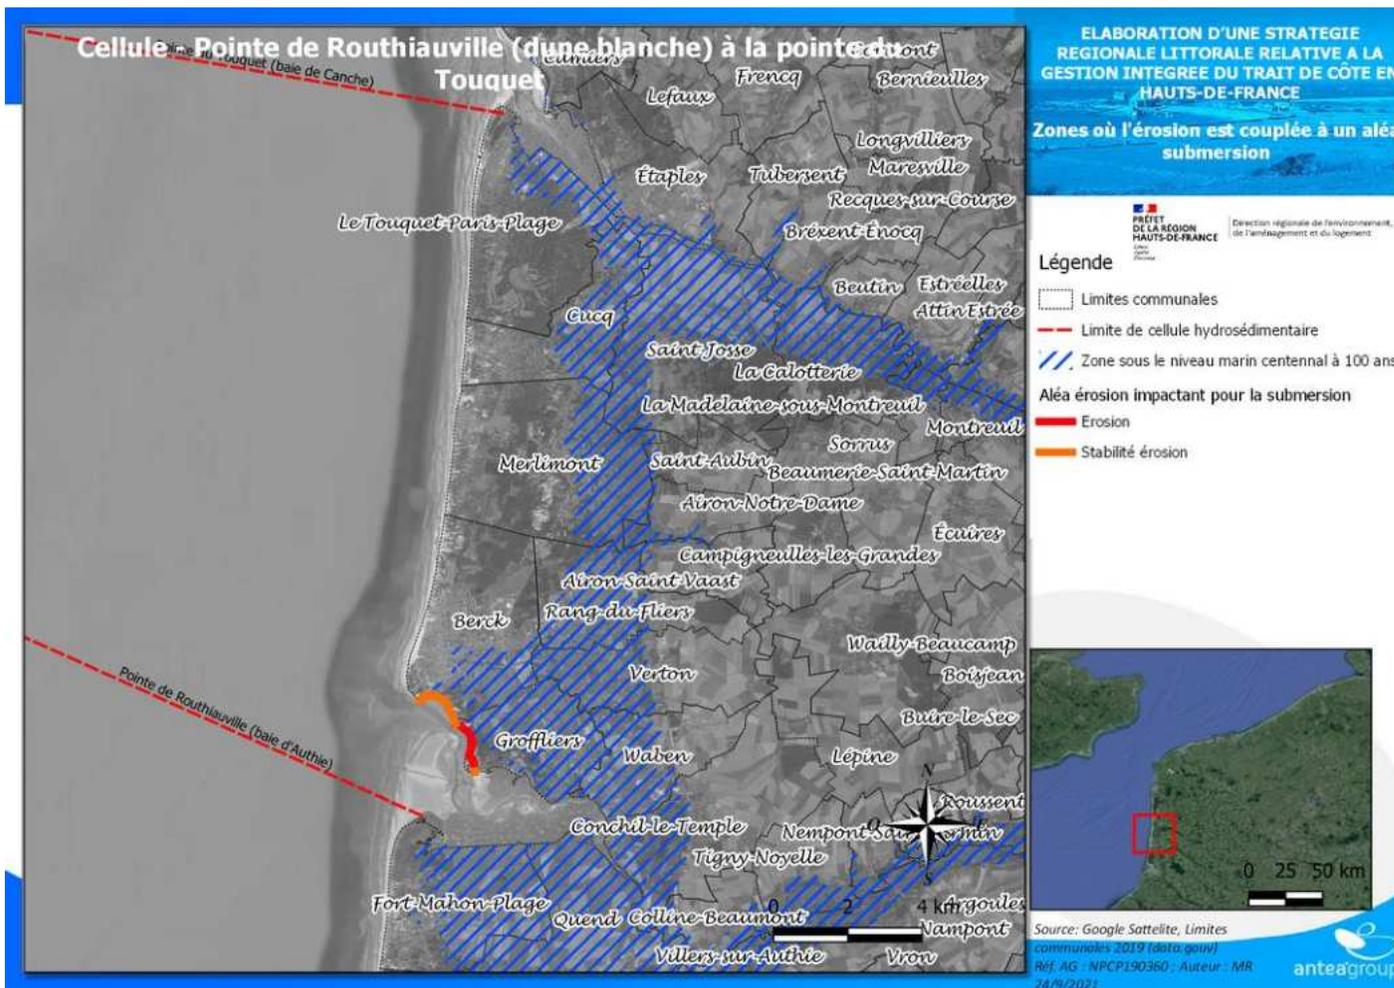
Synthèse hydro-sédimentaire

Cette carte présente les zones pour lesquelles un aléa érosion est associé à un aléa submersion.

Elle permet d'identifier les points les plus sensibles. En effet, en cas de rupture localisée de la protection en front de mer, des submersions peuvent se produire et impacter des zones plus reculées dans les terres.
