Demande d'examen au cas par cas préalable à la réalisation éventuelle d'une évaluation environnementale

1. Intitulé du projet

Aménagement du parvis de la gare d'Hénin-Beaumont et de son parking attenant.

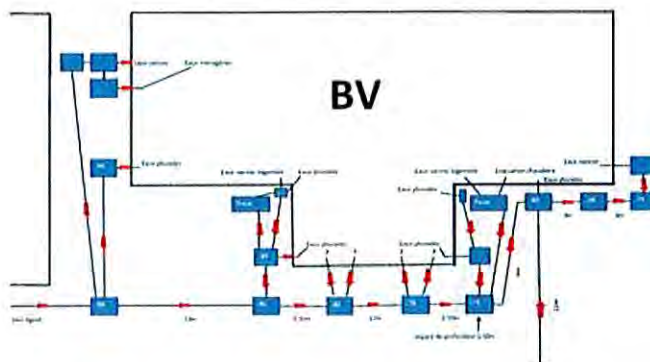
Schéma des sorties existantes du bâtiment de la gare

Les réseaux existants ont été contrôlés par une inspection vidéo. (ITV de Veolia). Actuellement l'ensemble des Eaux pluviales et Eaux usées des bâtiments de la gare sont rejetés dans le collecteur unitaire de diam 800 Rue Parmentier.

SNCF a passé une commande à véolia afin de réaliser un diagnostic des ouvrages existants pour le détricotage des eaux usées et des eaux pluviales.

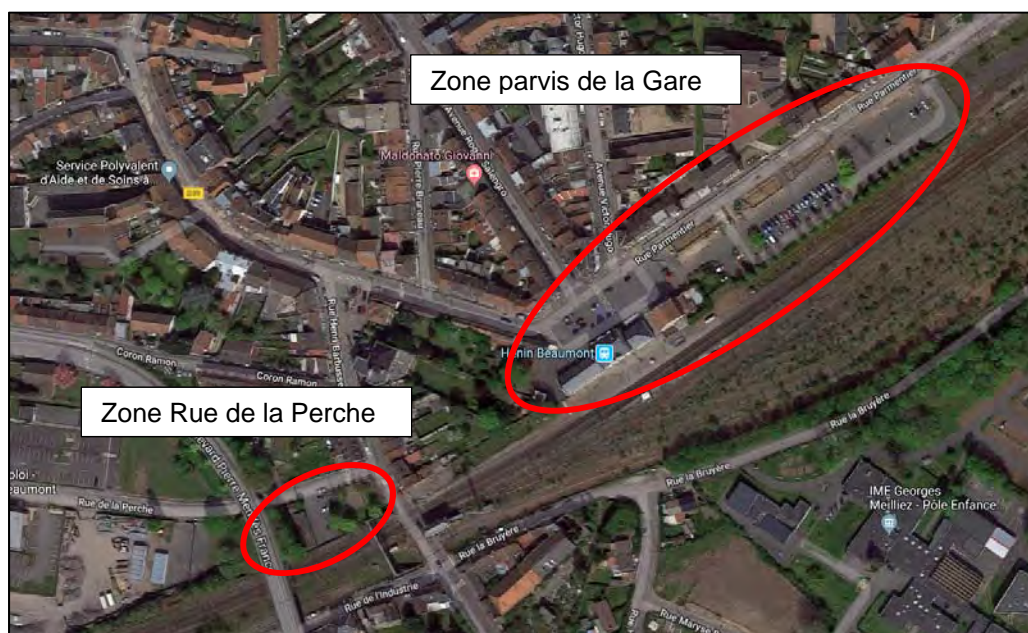
On trouvera, ci-dessous, une photographie aérienne de la zone d’étude.

Les deux zones d’études sont sensiblement planes.

L’ensemble est globalement en pente descendante du Sud-Ouest vers le Nord-Est.

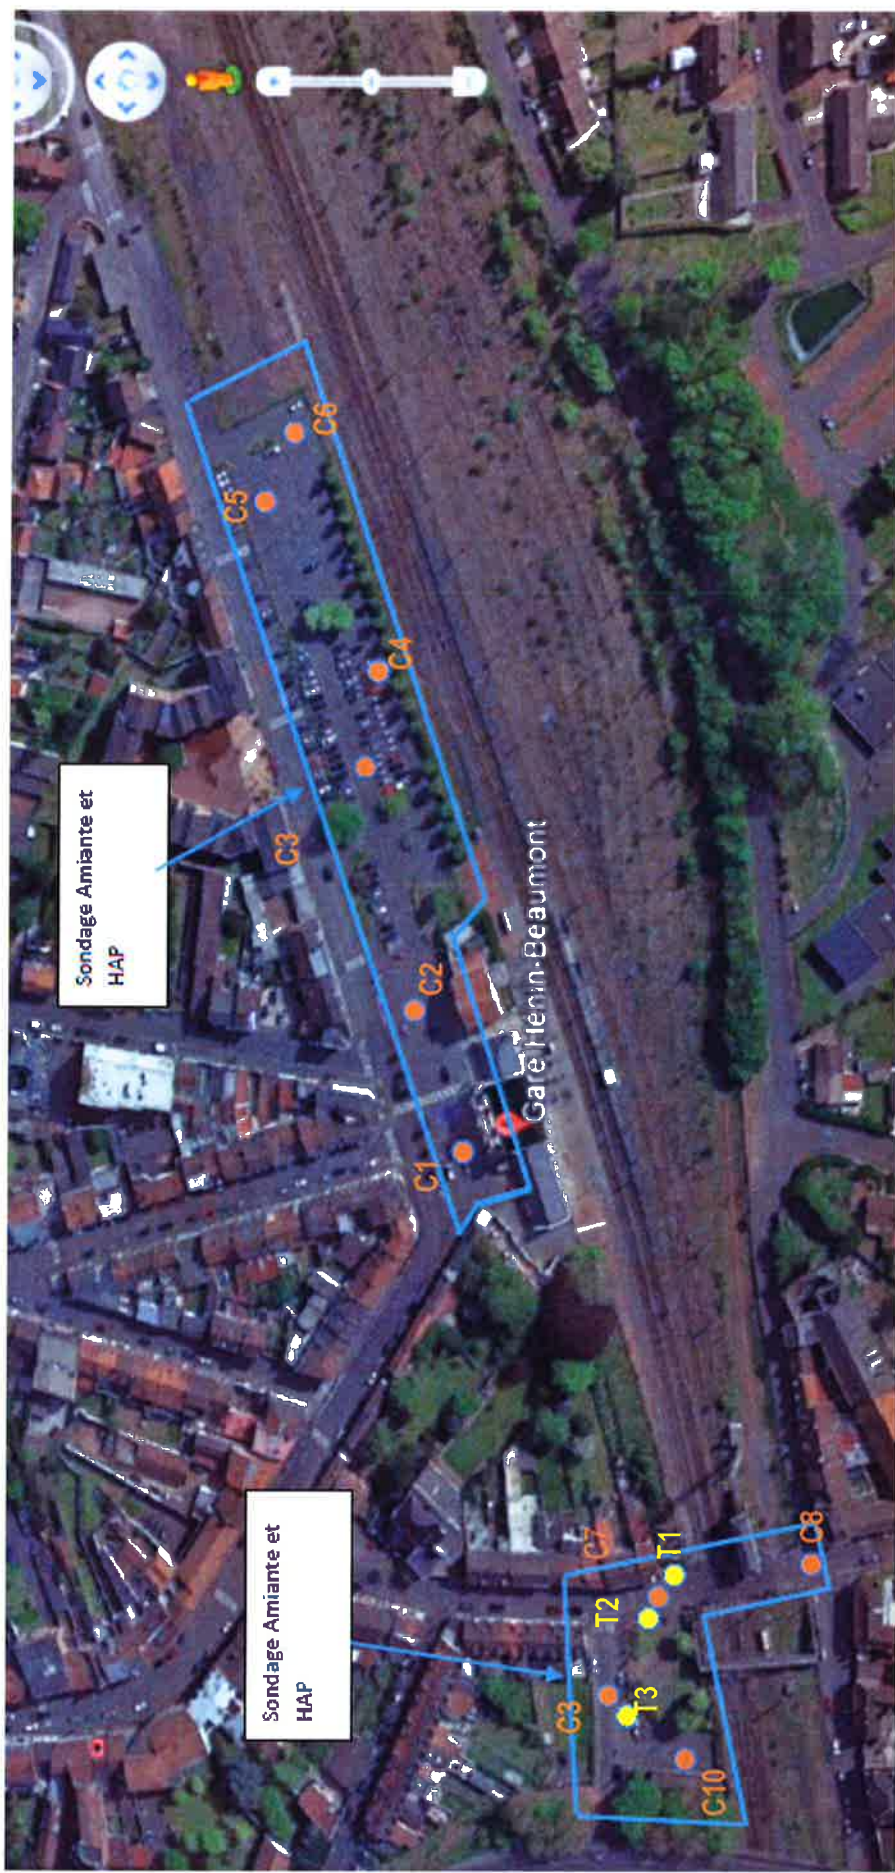
PLAN DE LOCALISATION

- 10 Prélèvements à réaliser pour Amiante et HAP en chaussée
- 3 Prélèvements à réaliser pour Amiante et HAP en Trottoir
