# Demande d'examen au cas par cas préalable à la réalisation éventuelle d'une évaluation environnementale

Renaturation de la friche des Engrais à AUBY (59)

Etude écologique et zone humide

Rapport préliminaire – version 1

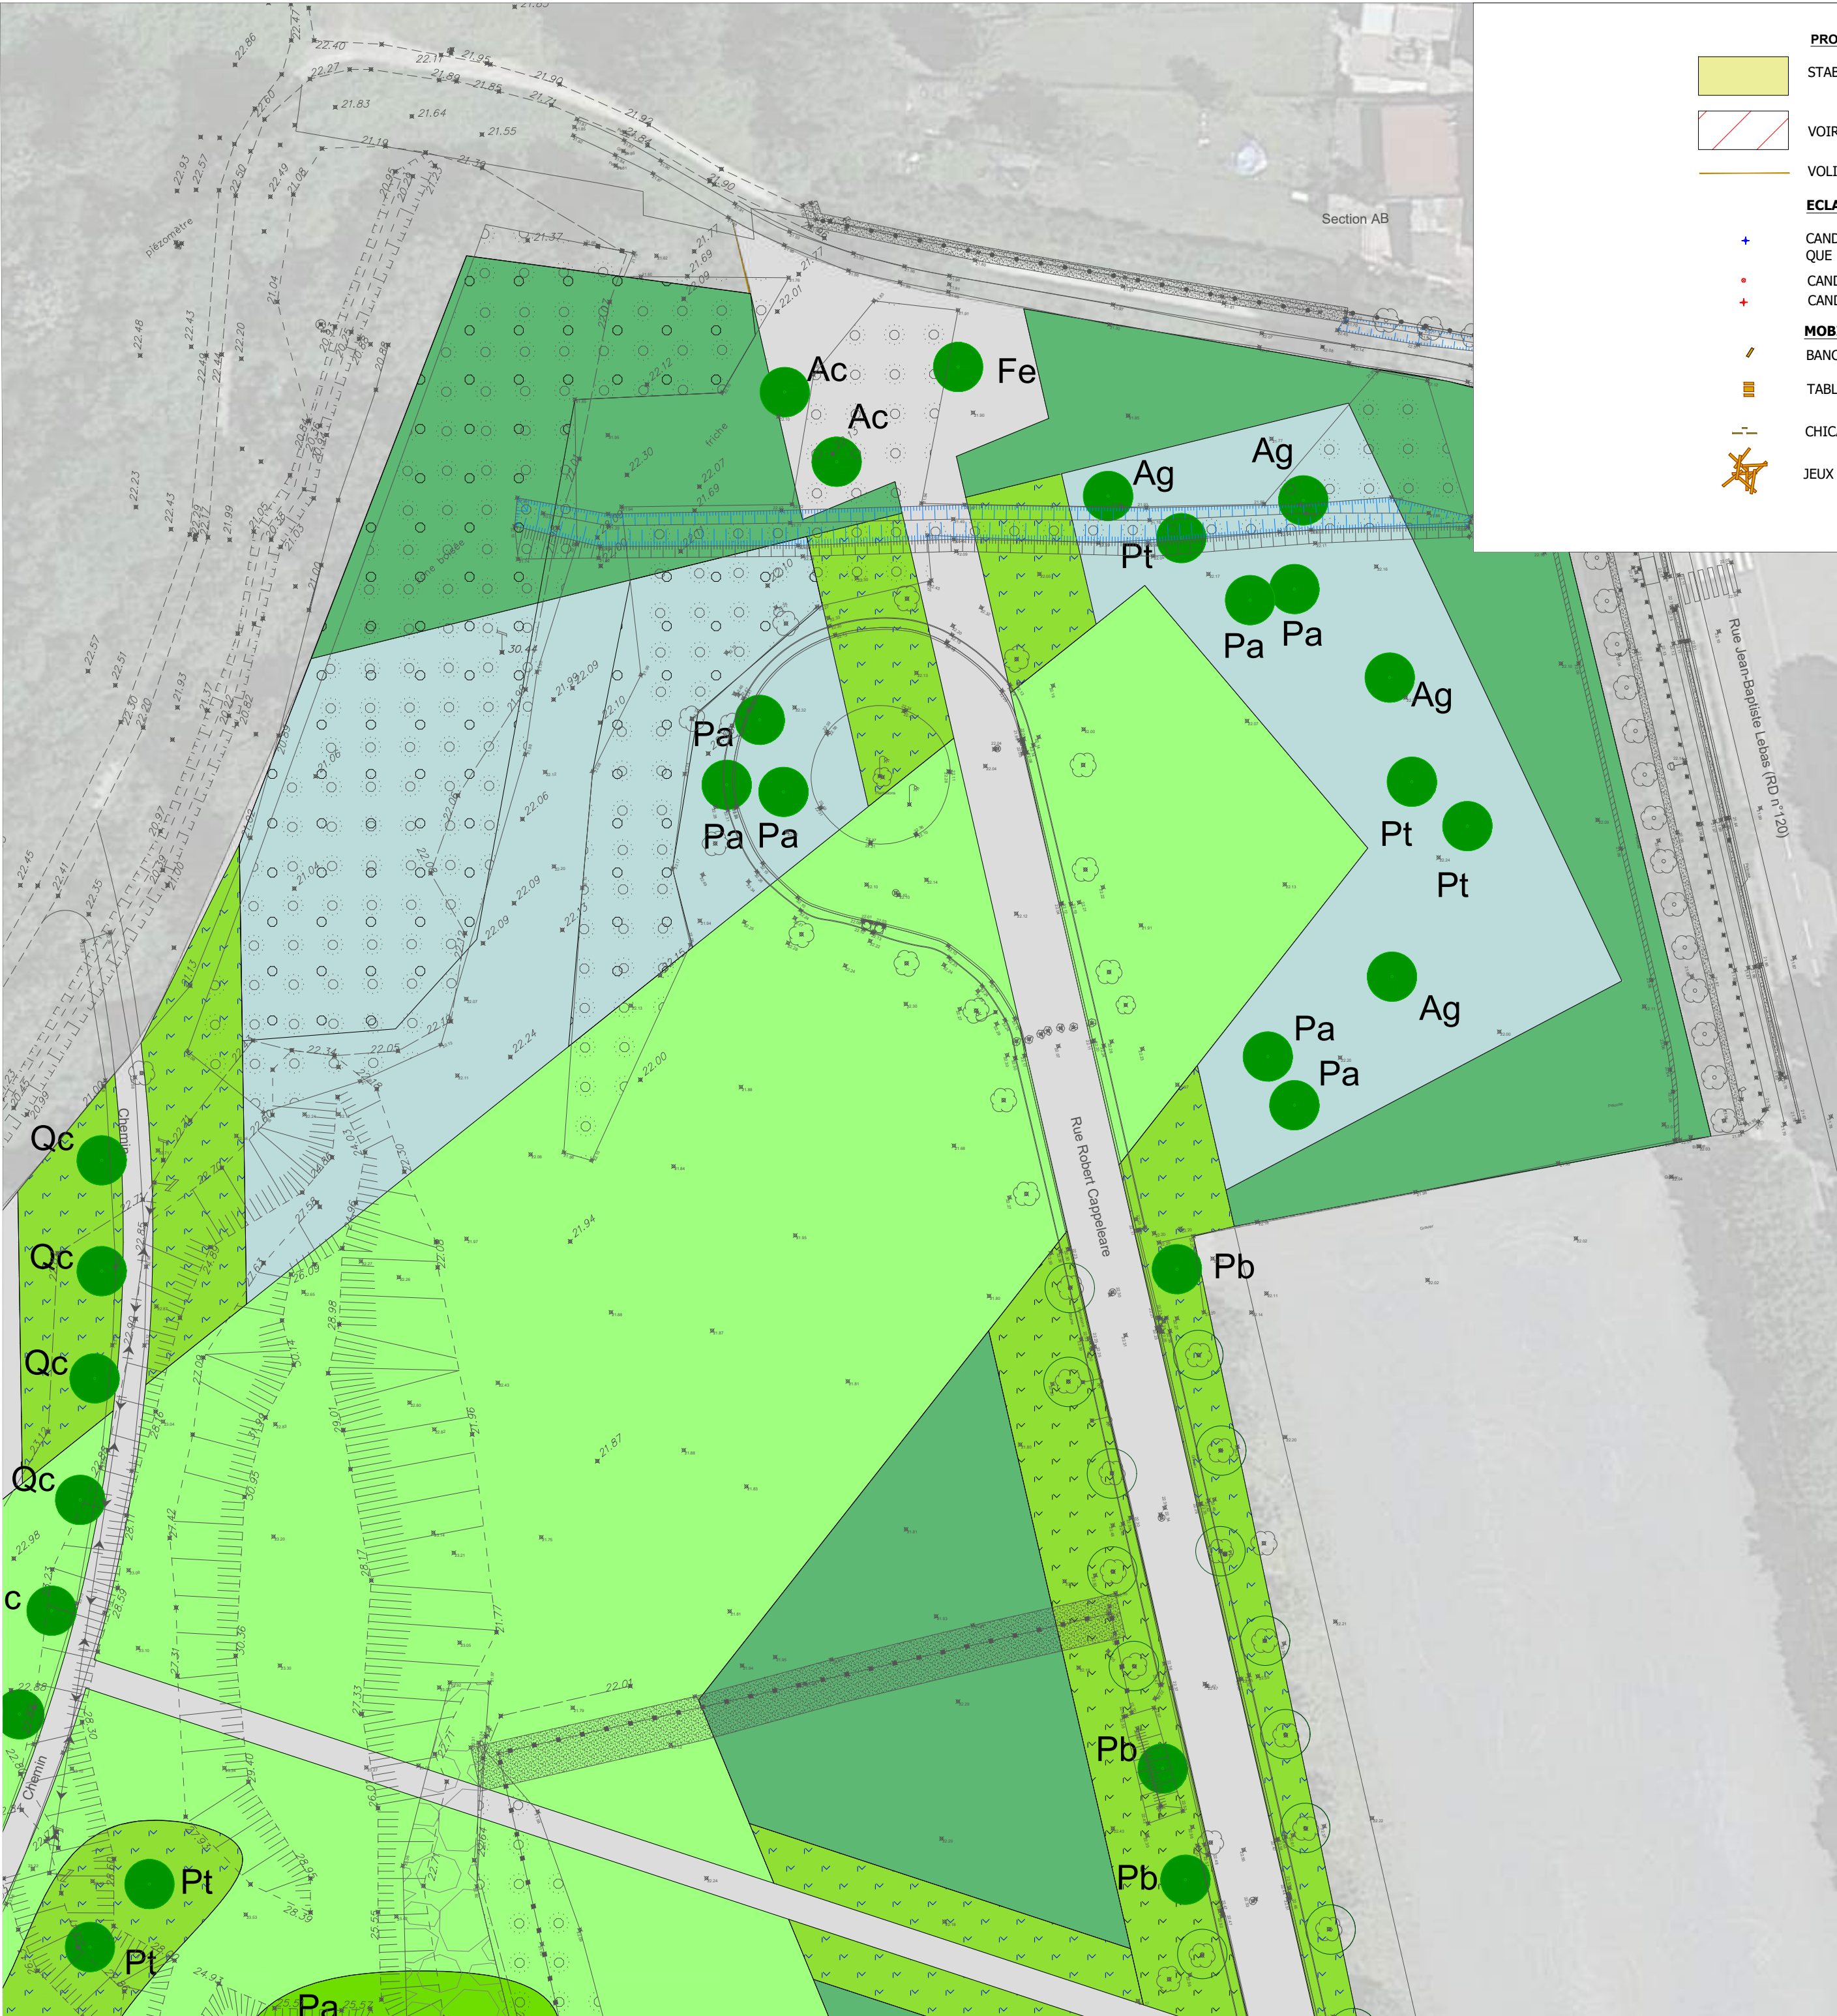
Plan de l'existant, Plan de masse du projet

- PROJET :**
- STABILISE
  - VOIRIE EXISTANTE CONSERVEE (PIETONS)
  - VOLIGE BOIS
- ECLAIRAGE PROJETES :**
- CANDELABRE (type MODULUM de chez COMATELEC) MEME MODELE QUE LA PASSERELLE DU PARC
  - CANDELABRE EXISTANT DE LA PASSERELLE CONSERVE
  - CANDELABRE EXISTANT DE LA PASSERELLE DEPLACE
- MOBILIERS :**
- BANC
  - TABLE
  - CHICANE EN BOIS DE TYPE RUSTIQUE
  - JEUX ENFANTS

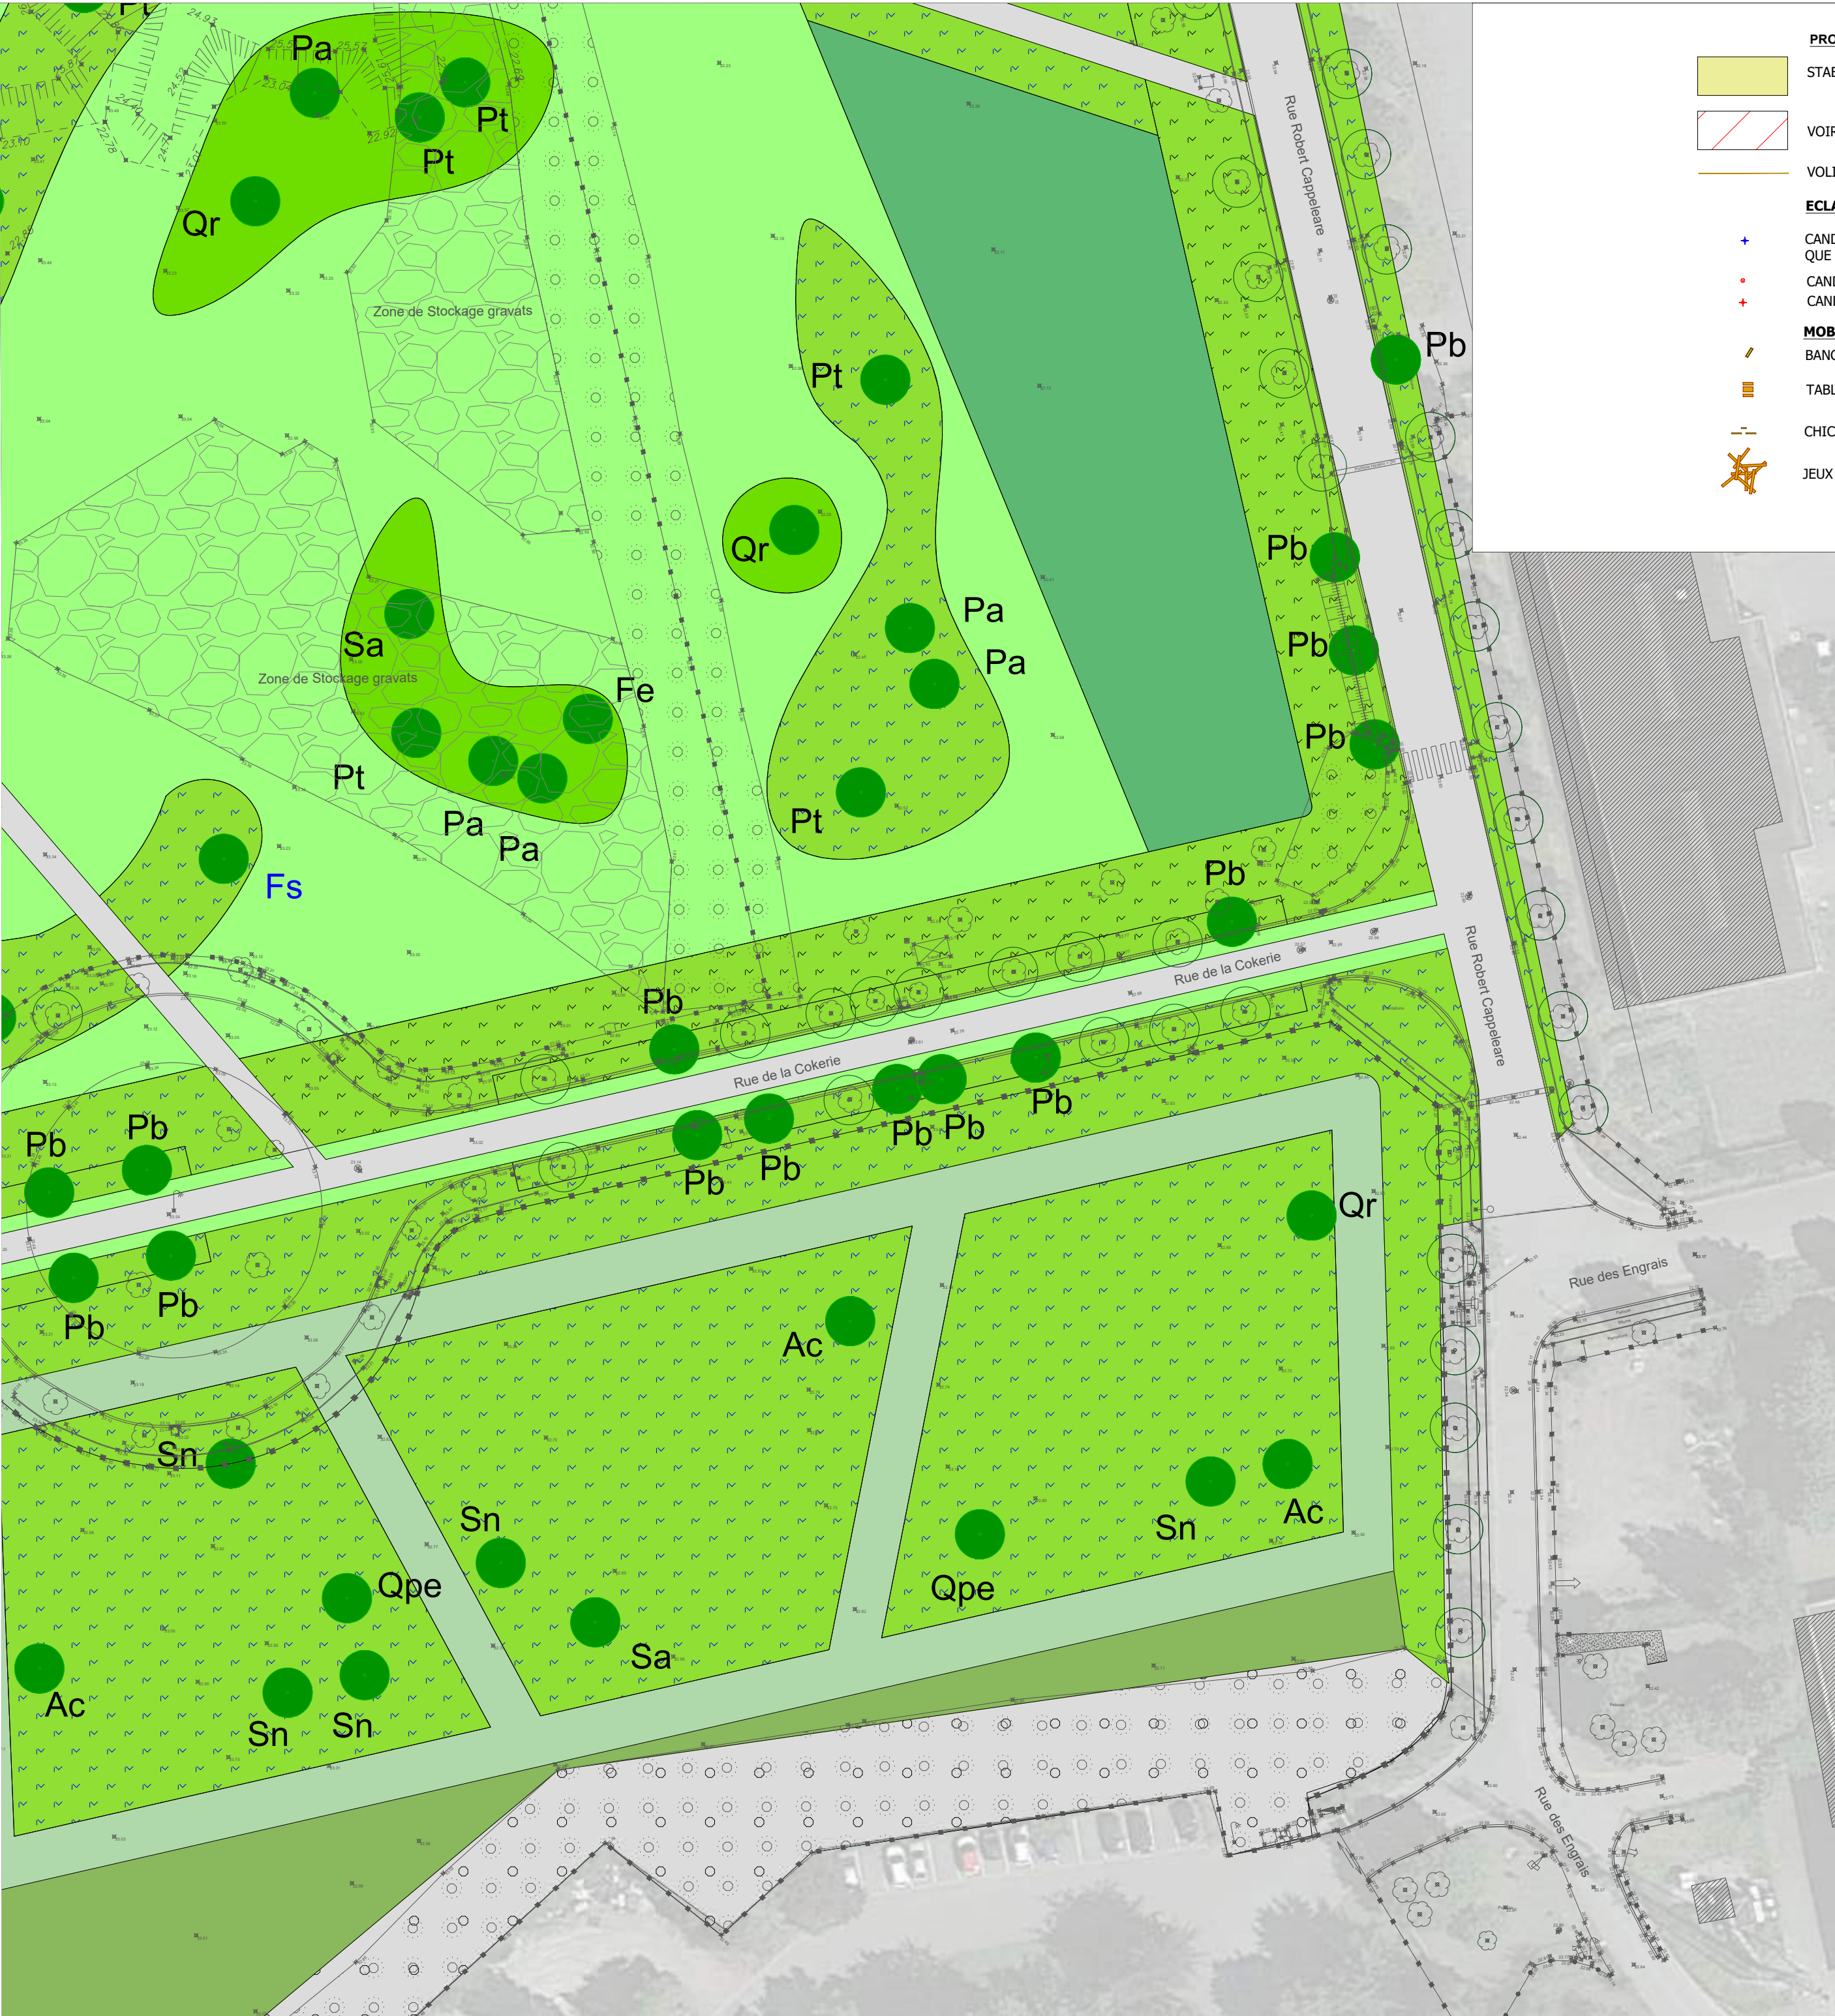
- PROJET :**
- STABILISE
  - VOIRIE EXISTANTE CONSERVEE (PIETONS)
  - VOLIGE BOIS
- ECLAIRAGE PROJETES :**
- CANDELABRE (type MODULUM de chez COMATELEC) MEME MODELE QUE LA PASSERELLE DU PARC
  - CANDELABRE EXISTANT DE LA PASSERELLE CONSERVE
  - CANDELABRE EXISTANT DE LA PASSERELLE DEPLACE
- MOBILIERS :**
- BANC
  - TABLE
  - CHICANE EN BOIS DE TYPE RUSTIQUE
  - JEUX ENFANTS

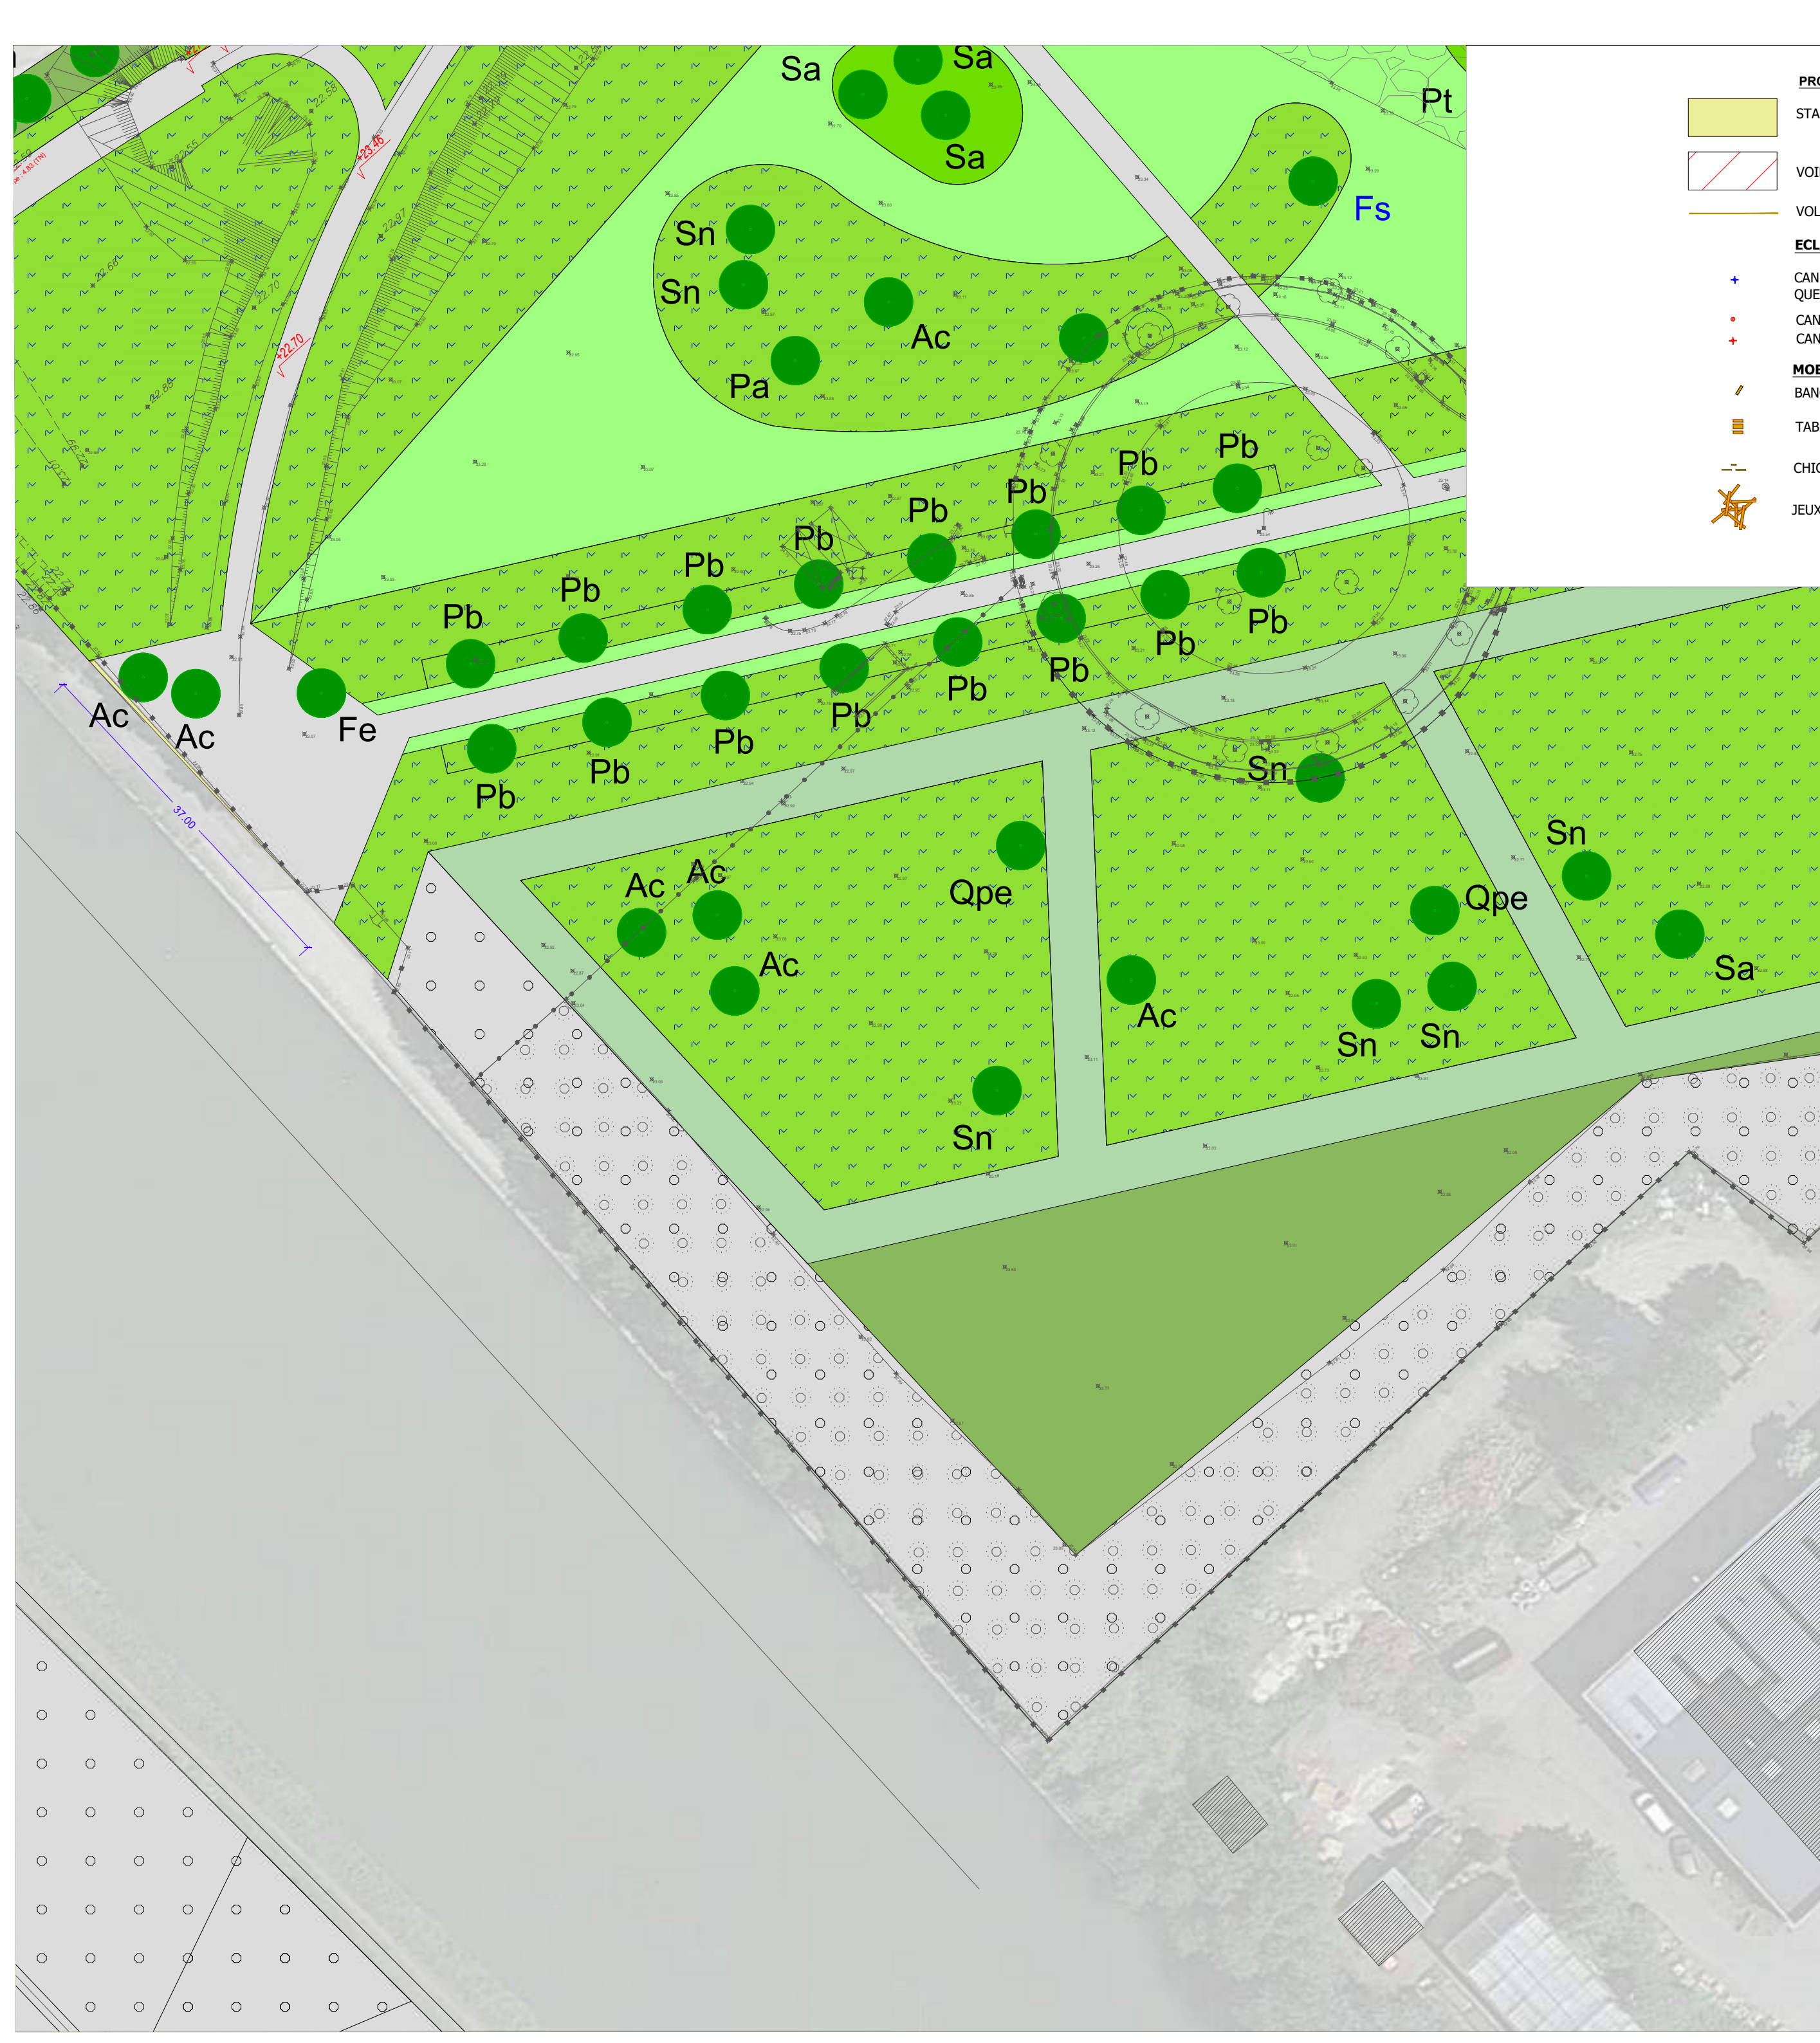
- PROJET :**
- STABILISE
  - VOIRIE EXISTANTE CONSERVEE (PIETONS)
  - VOLIGE BOIS
- ECLAIRAGE PROJETES :**
- CANDELABRE (type MODULUM de chez COMATELEC) MEME MODELE QUE LA PASSERELLE DU PARC
  - CANDELABRE EXISTANT DE LA PASSERELLE CONSERVE
  - CANDELABRE EXISTANT DE LA PASSERELLE DEPLACE
- MOBILIERS :**
- BANC
  - TABLE
  - CHICANE EN BOIS DE TYPE RUSTIQUE
  - JEUX ENFANTS

- EXISTANT :**
- Topo
- LEGENDE POINTS TOPO :**
- POINTS TOPO EXISTANTS
  - POINTS TOPO PASSERELLE (dossier DCE)
  - POINTS TOPO PROJETES
- 0 10 20 30 40m 50m

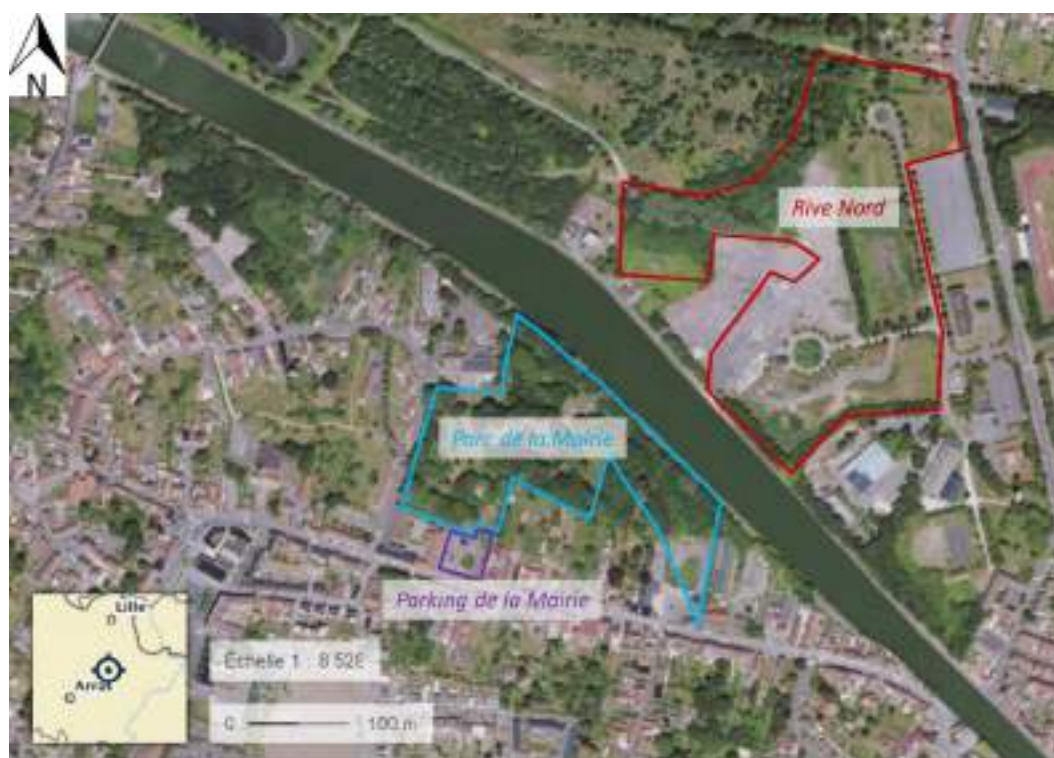
Figure 1 : Localisation des zones d'études

La surface globale du site est d'environ 10 ha séparée en trois zones (figure 1) :

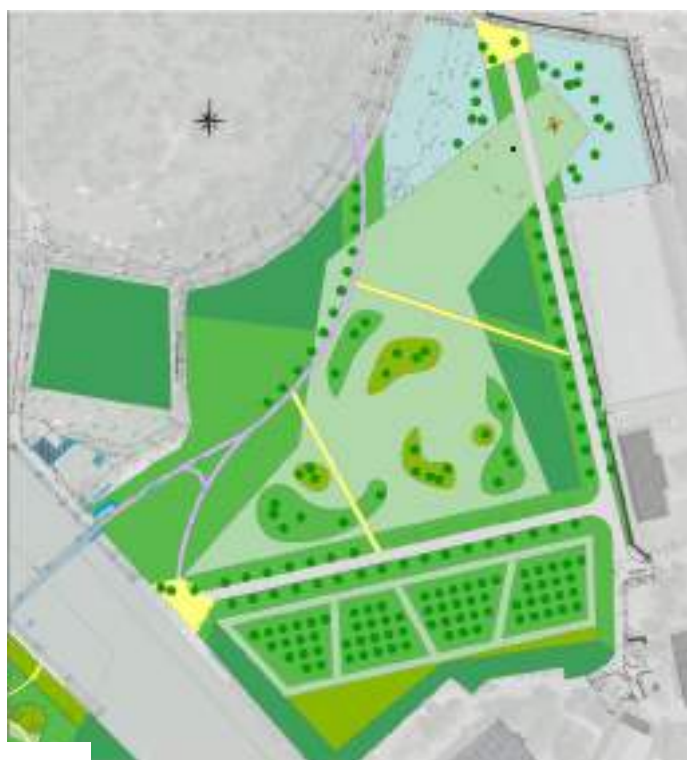
Figure 2 : Projet Paysage Rive Nord

- o Projet (figure 2) : défrichage et renaturation, réfection et/ou création de cheminement piétonnier, gestion des eaux pluviales par infiltration.
- Parc de la Mairie de 25 300 m<sup>2</sup> :

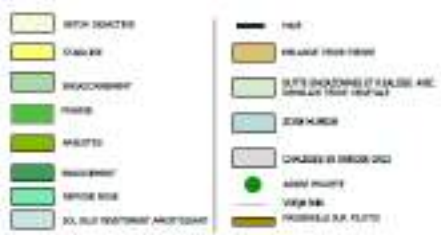
Figure 3 : Projet Paysage - Rive Parc et Parking de la Mairie

- o Actuellement : espace végétalisé,
  - o Projet (figure 3) : réfection et/ou création de cheminement piétonnier, gestion des eaux pluviales par infiltration, réseau d'éclairage public, embellissement paysagé du Parc.

- Parking de la Mairie de 2 000 m<sup>2</sup> :
  - o Actuellement : parking,
  - o Projet (figure 3) : réaménagement du parking avec réfection de la structure de voirie, démolition des ruines, création du réseau d'assainissement du parking avec gestion par infiltration éventuel, réseau d'éclairage public.

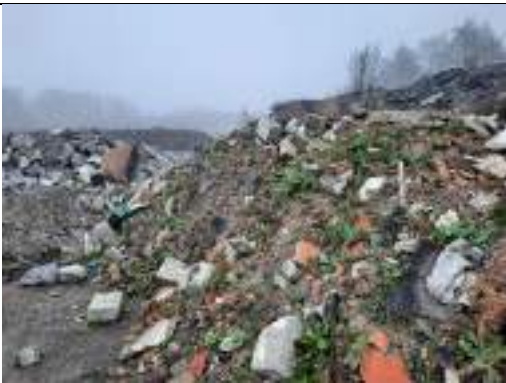
| Reportage photographique – Rive Nord | |
|---|---|
| <p data-bbox="300 1182 647 1218">Merlon de déchets et gravats</p> | <p data-bbox="831 1182 1406 1218">Zone passerelle avec stock des travaux en cours</p> |

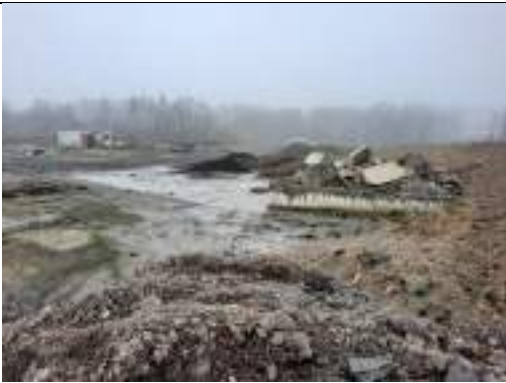
| Reportage photographique – Rive Nord | |
|---|---|
| <p data-bbox="316 1608 632 1644">Ancienne rétention béton</p> | <p data-bbox="991 1608 1243 1644">Chemin et passerelle</p> |

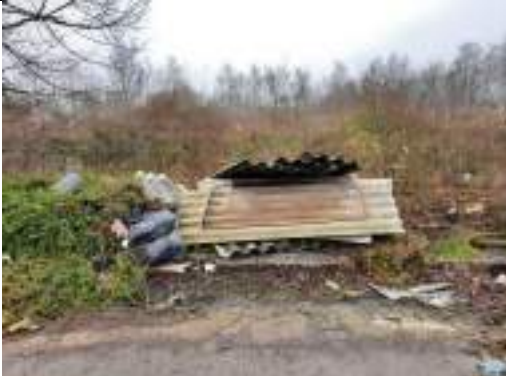
| Zone autour de la passerelle | Vue zone autour de la passerelle |
|---|---|
| <p>Dépôts sauvages avec tôles fibrociments</p> | <p>Divers réseaux hors service</p> |

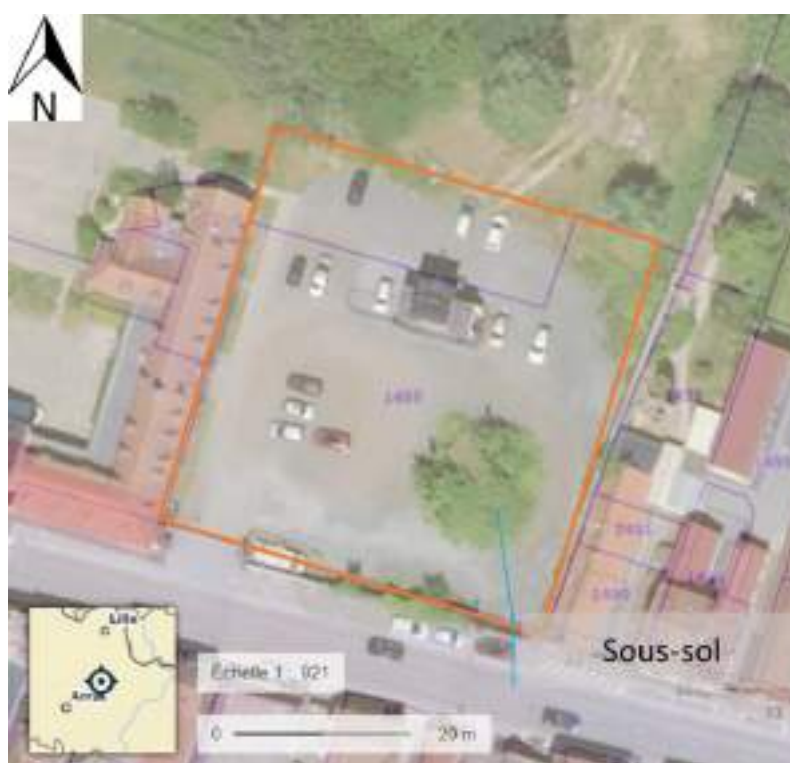
Figure 6 : Parking de la mairie

Le parking de la mairie est composé de remblais. Auparavant le site était une ferme, deux zones sont encore présentes dont des sous-sols en brique au centre du parking ainsi qu'un bâtiment utilisé en tant que chaudière (figure 6).

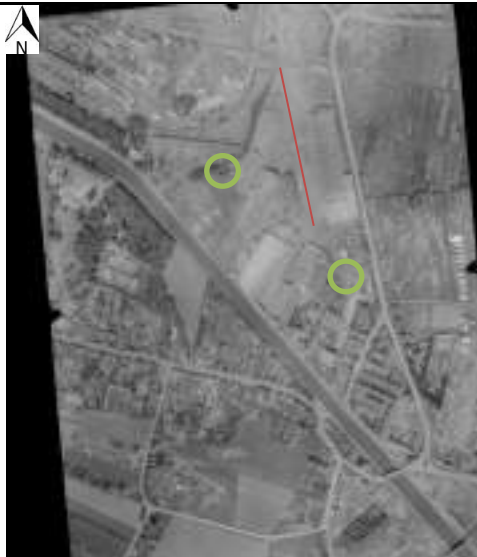
| Photographies | Observations |
|---|---|
| <p>1947</p> | <p><u><b>Rive Nord :</b></u></p> <p><i>Site</i> : Usine des engrais d'Auby en exploitation. Présence de divers bâtiments et stockage extérieurs (ex : tanks (vert)), voie ferrée (rouge).</p> <p><i>Hors site</i> : Cokerie en exploitation. Cité ouvrière.</p> <p><u><b>Rive Sud :</b></u></p> <p><i>Site</i> : Zone boisée et végétalisée.</p> <p><i>Hors site</i> : Zone urbaine en développement.</p> |

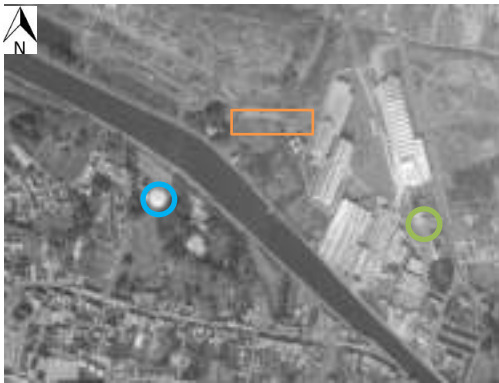
| | | Abords de la Passerelle - Ville d'Auby | Prestations INFOS - DIAG |
|---|---|---|---|
| <br>1979 | <p><u><b>Rive Nord :</b></u></p> <p><i>Site</i> : Usine des engrais d'Auby en exploitation. Tank de stockage évacué au Nord (vert) et un bâtiment démolé (orange).</p> <p><i>Hors site</i> : Cokerie en friche.</p> <p><u><b>Rive Sud :</b></u></p> <p><i>Site</i> : Parc de la mairie aménagé.</p> <p><i>Hors site</i> : Piscine tournesol construite (bleu).</p> | | |

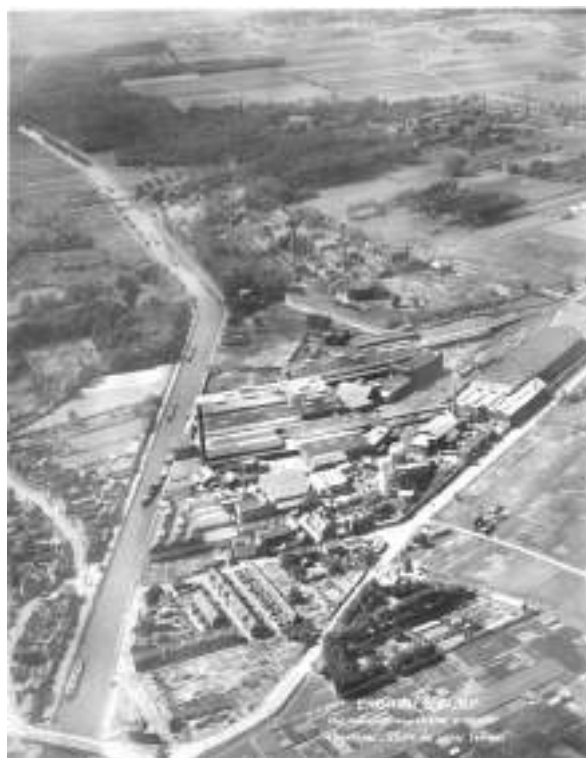
Figure 7 : Vue des Engrais d'Auby 1948- 1950 (Source : Ville d'Auby)

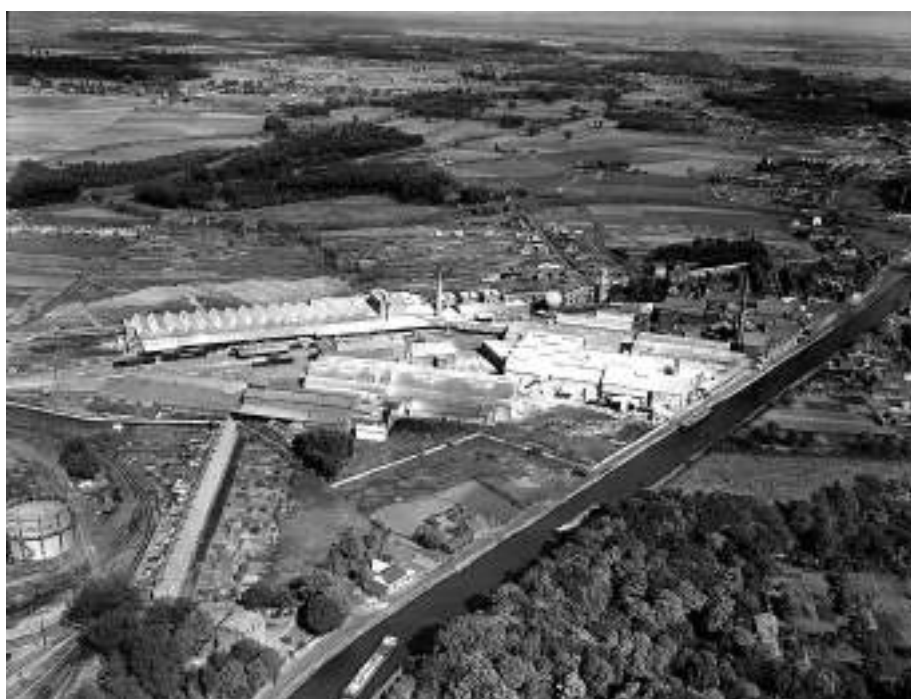
Figure 8 : Vue des Engrais d'Auby (Source : Ville d'Auby)

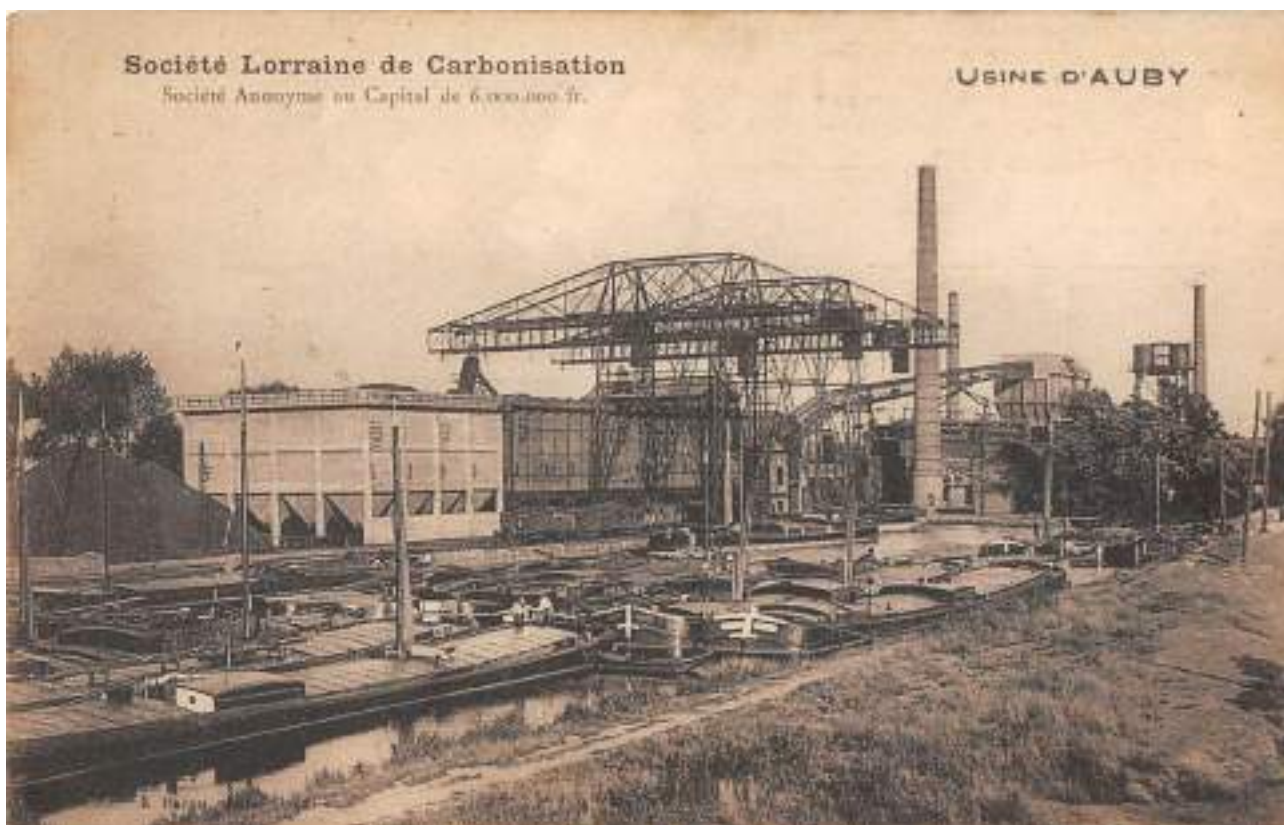
Figure 9 : Cokerie d'Auby

Le site se situe à proximité d'une ancienne cokerie. Cette dernière a été en activité jusqu'en 1963. C'est l'EPF Nord-Pas-de-Calais qui a démolit et dépollué le site entre 1995 et 2004.

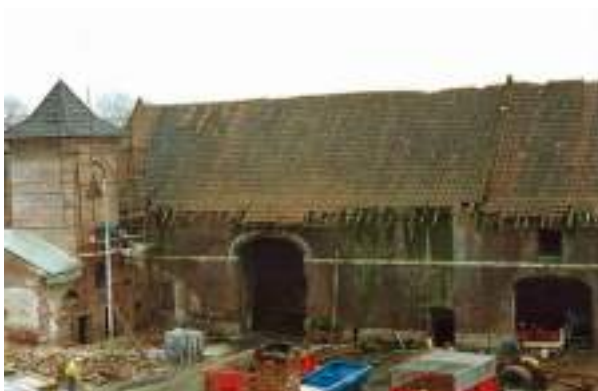
Figure 10 : Ferme au droit du parking de la mairie 1989  
(Source : Ville d'Auby)

Au droit du parking actuel de la mairie, une ferme était présente et a été démolie dans les années 1990 (figures 10 et 11). Une partie de l'édifice a été conservée pour devenir une chaufferie pour la mairie ainsi qu'une partie du sous-sol. Dans les années 1970, un château et une ferme occupés le site. Aujourd'hui la mairie est localisée au droit de l'ancien château.

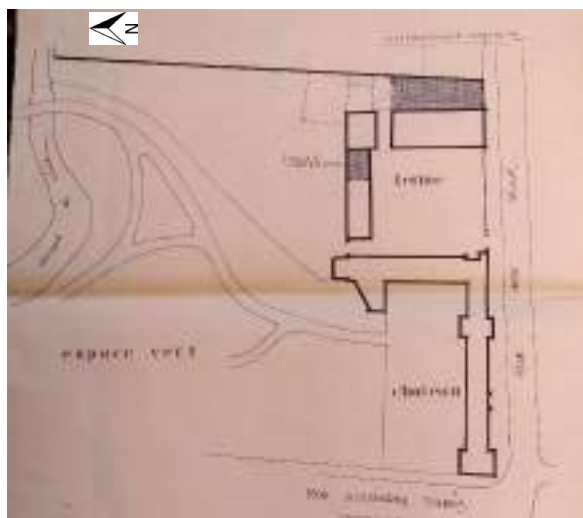
Figure 11 : Plan masse château et ferme 1976 (source : ville d'Auby)

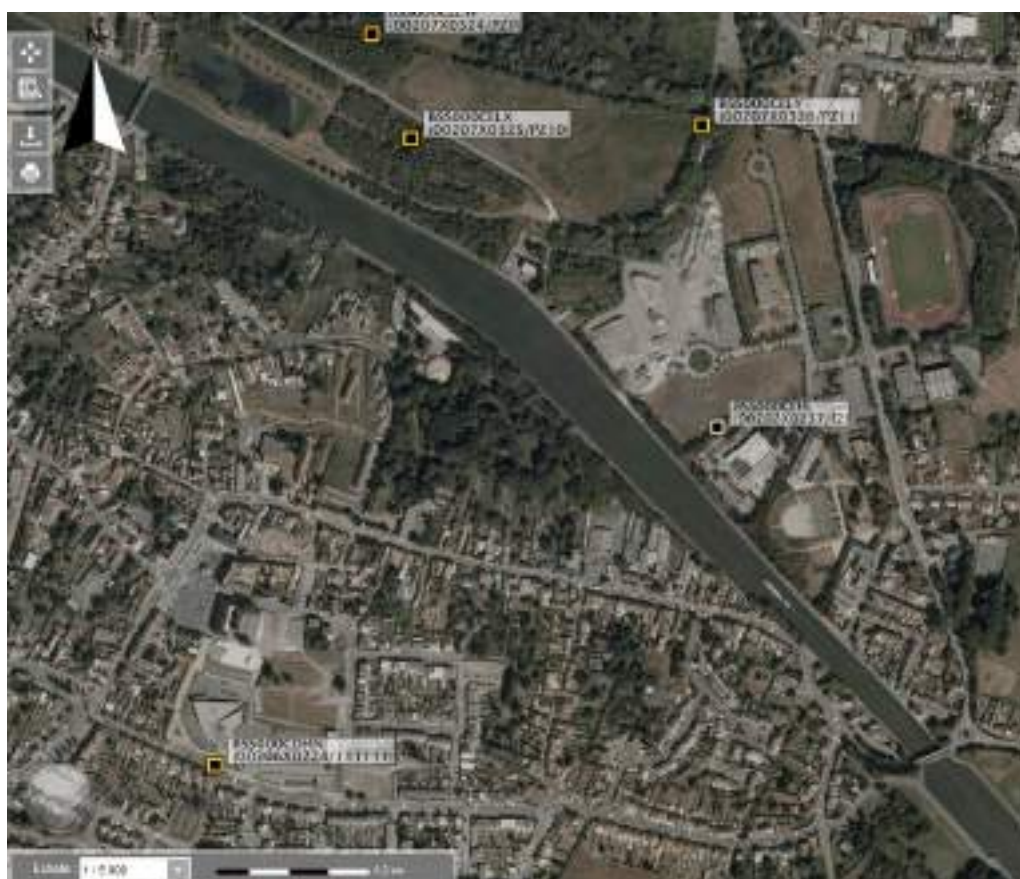
**Figure 15 : localisation des sondages BSS**

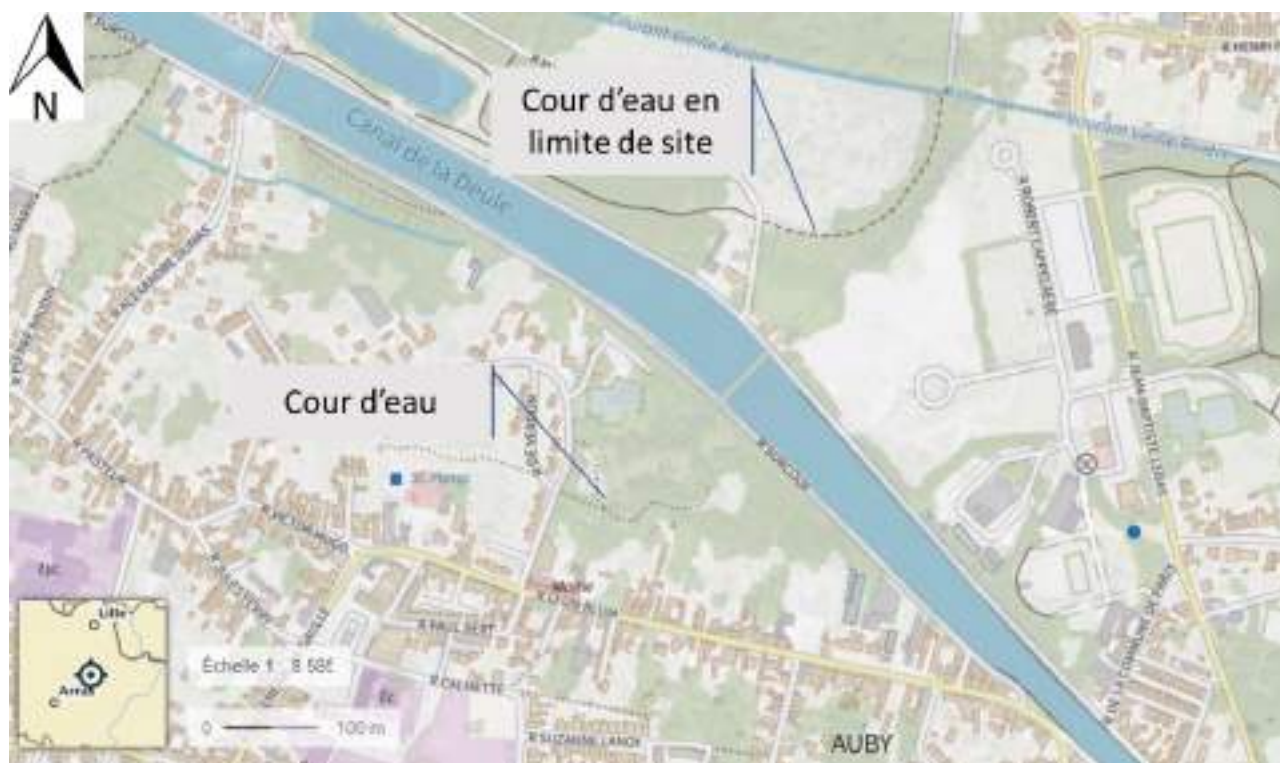
Divers cours d'eau sont présents sur le site dont le courant Vieille Rivière, autrefois nommé « La noire eaux » d'après la carte de l'Etat Major (1820-1866). Un cours d'eau longe le site en rive Nord et délimite la zone d'étude. Il est en relation avec le courant Vieille Rivière. De même, un cours d'eau traverse le parc de la Mairie, ce dernier était à sec lors de la visite de site.

Figure 19 : Hydrologie locale

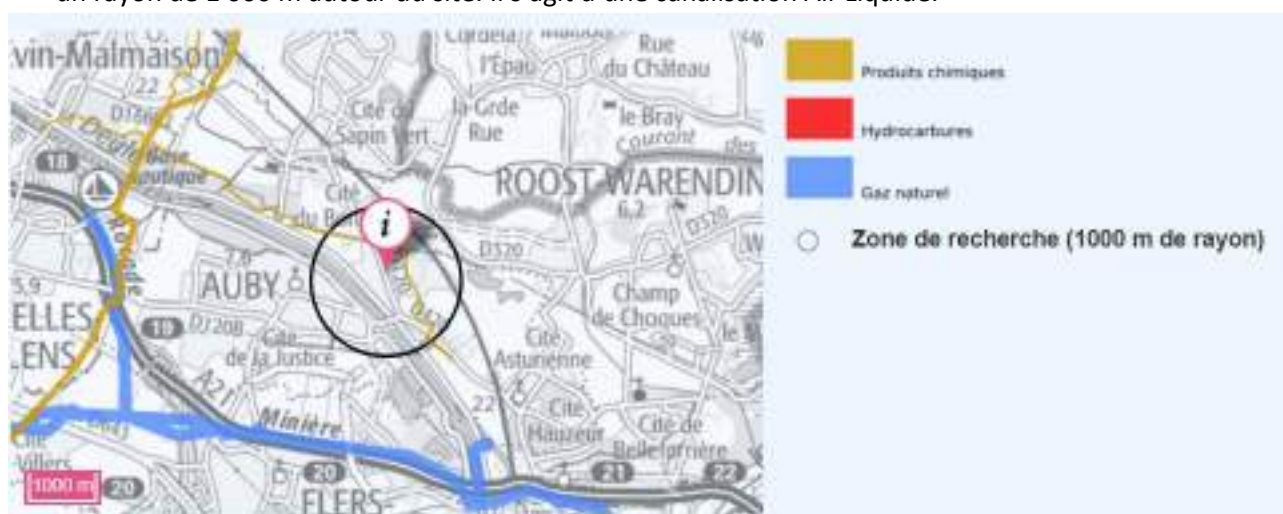
- Mouvement de terrain
- Mouvement de terrains miniers – Effondrements généralisés
- Séisme – Zone de sismicité 2
- Transport de marchandises dangereuses : une canalisation de produits chimiques passe dans un rayon de 1 000 m autour du site. Il s'agit d'une canalisation Air Liquide.

Figure 23 : Transports de marchandises dangereuses

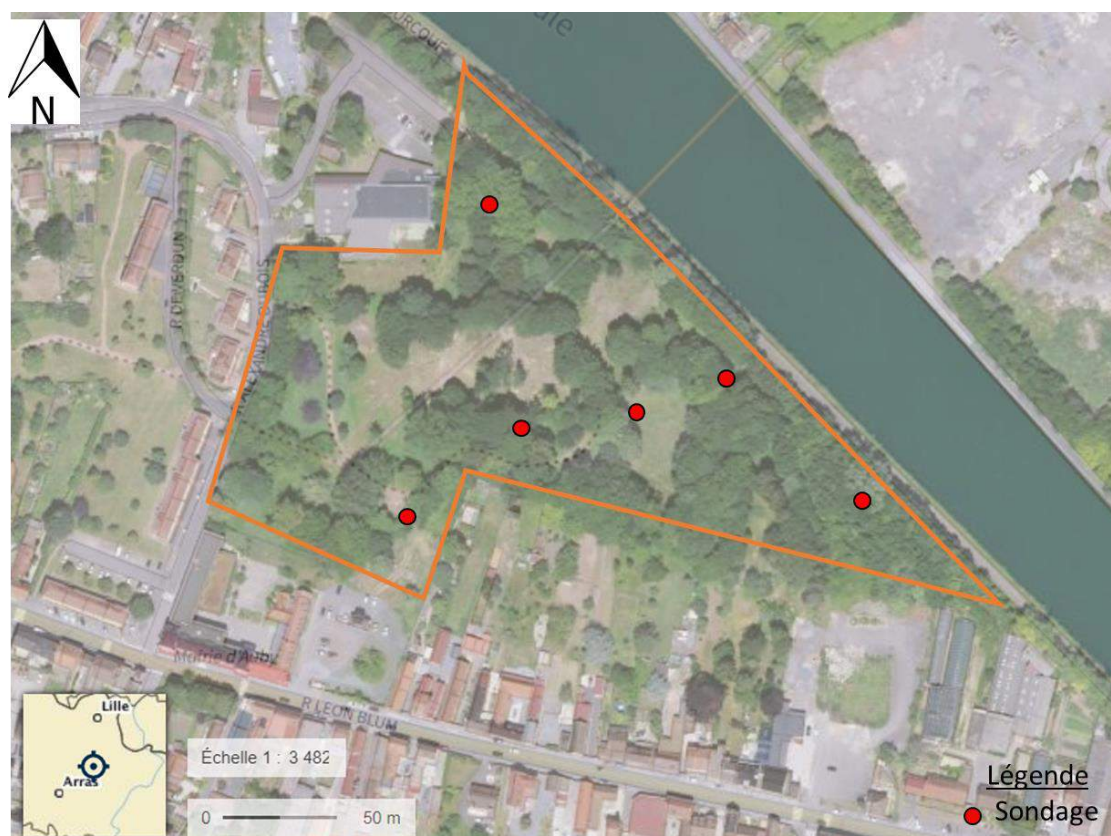
Figure 26 : Plan prévisionnel d'échantillonnage - Parc de la mairie
