# Demande d'examen au cas par cas préalable à la réalisation éventuelle d'une évaluation environnementale

Renaturation de la friche des Engrais à AUBY (59)

Etude écologique et zone humide

Rapport préliminaire – version 1

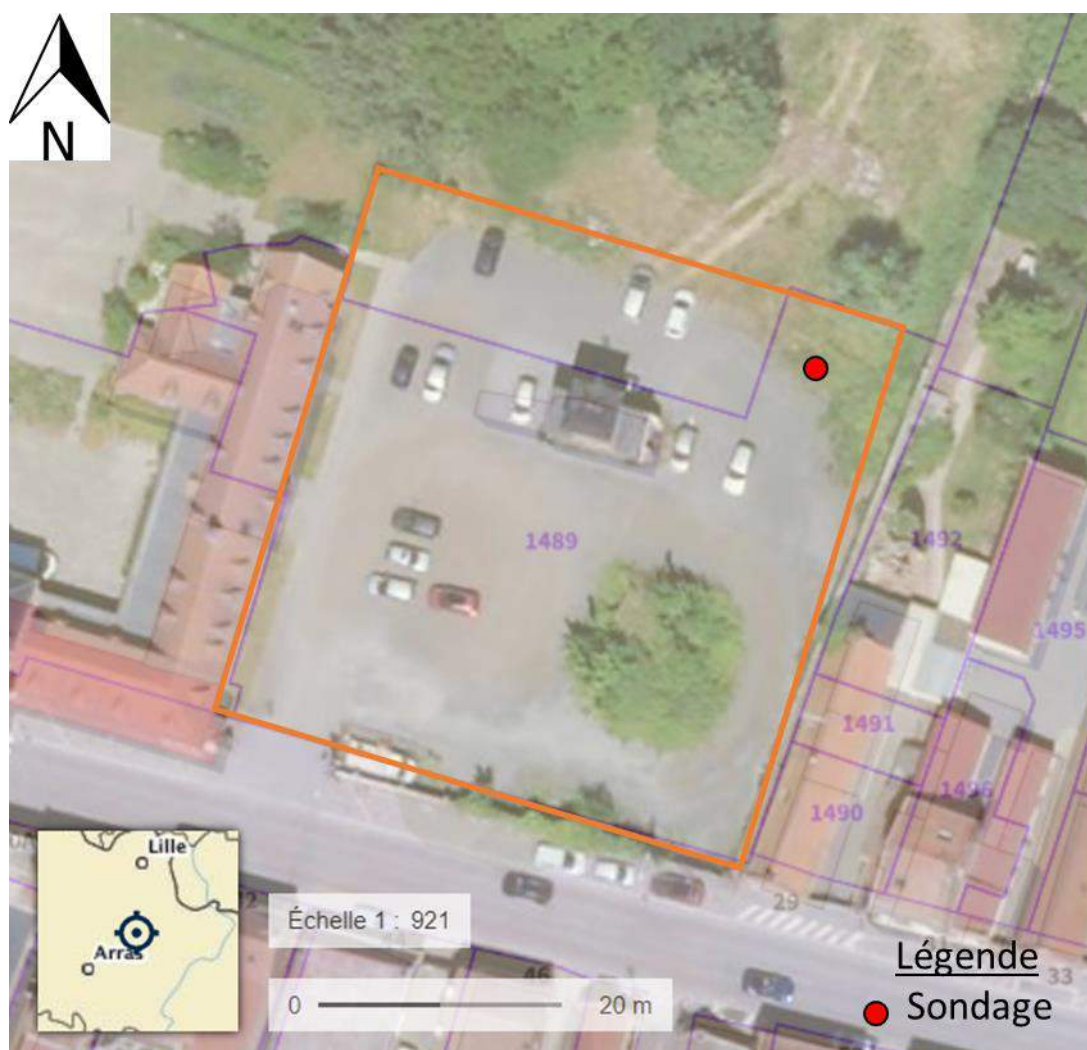
Figure 27 : Plan prévisionnel d'échantillonnage - Parking de la mairie

Les sondages seront réalisés jusque 2 m de profondeur. Des échantillons seront prélevés selon les horizons de sols observés. Les échantillons seront analysés selon un 12 métaux sur brut et/ou pack ISDI. Le programme analytique sera défini suite aux investigations de terrains.

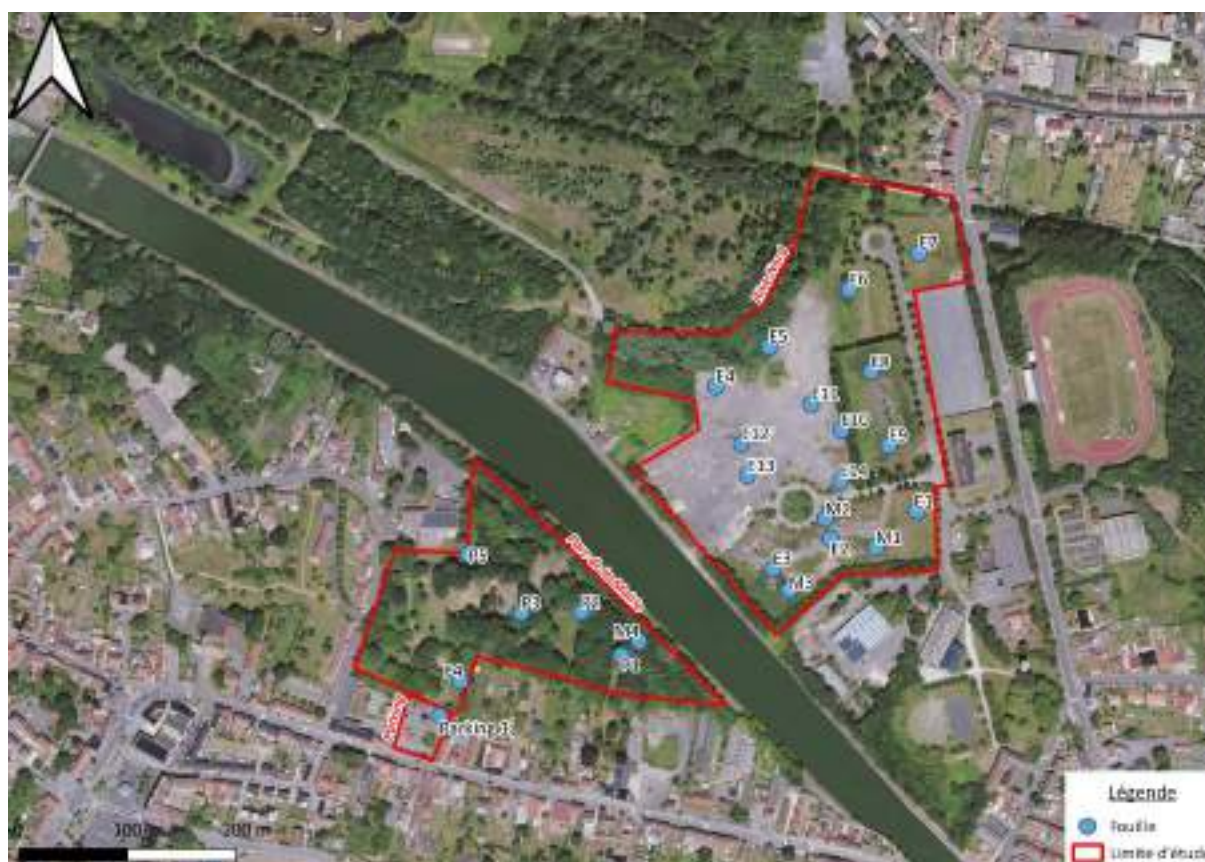
Figure 28: localisation des fouilles

Les fouilles nommées E sont localisées au droit de la rive Nord. Les fouilles nommées P sont localisées au droit du parc de la Mairie. Les fouilles nommées M sont localisées au droit des merlons de terres et déchets.

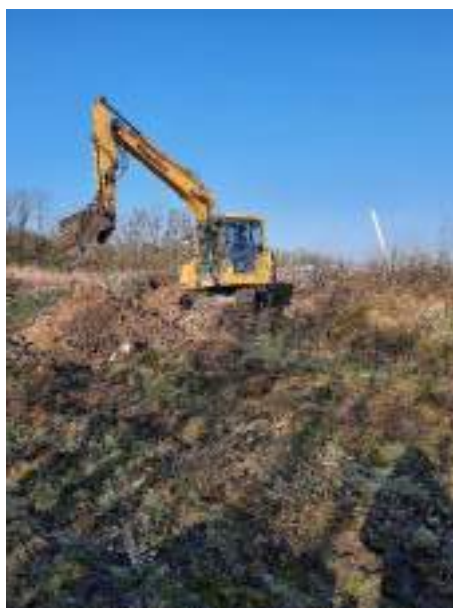
Les fouilles ont été réalisées à l'aide d'une pelle mécanique 14 t équipée de chenilles caoutchouc (figure 29). Chaque fouille a été rebouchée avec les déblais des terrains.

Figure 29 : Pelle mécanique

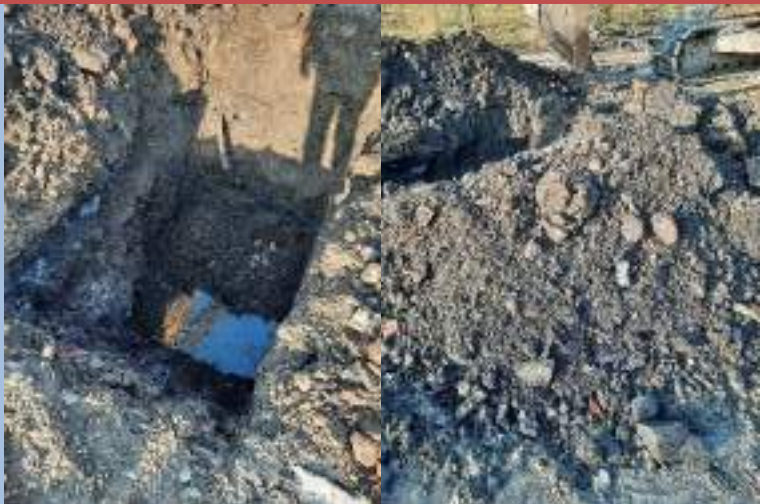
| Fouille | Photos | Observations |
|---|---|---|
| E1 | | <p>Schistes noirs avec briques.</p> <p>Présence d'eau de ruissellent issues des remblais.</p> |

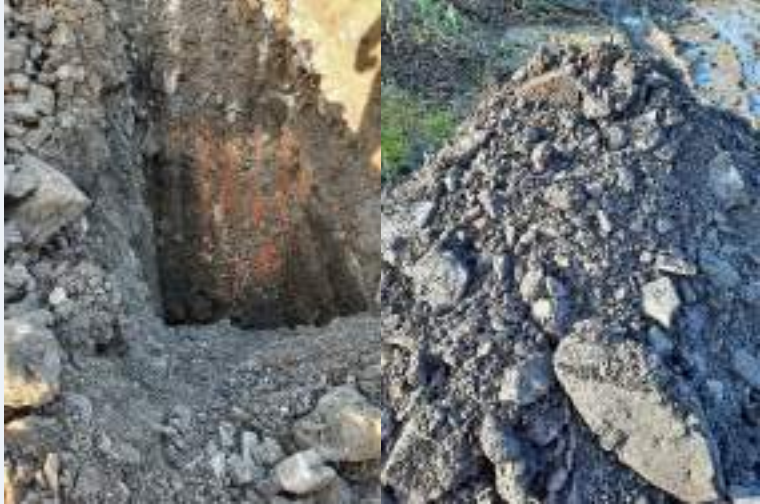
| Fouille | Photos | Observations |
|---|---|---|
| E2 | | <p>Schistes noirs avec briques et blocs béton sur limons argileux.</p> <p>Présence d'eau de ruissellent issues des remblais.</p> <p>Odeur organique au droit des remblais.</p> |

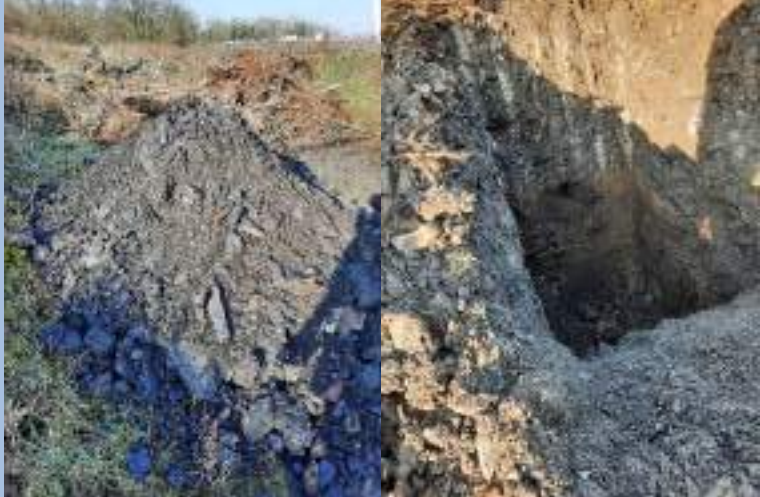
| Fouille | Photos | Observations |
|---|---|---|
| E3 | | <p>Schistes noirs avec briques et blocs béton sur limons argileux.</p> <p>Présence d'eau de ruissellent issues des remblais.</p> <p>Odeur organique au droit des remblais.</p> |

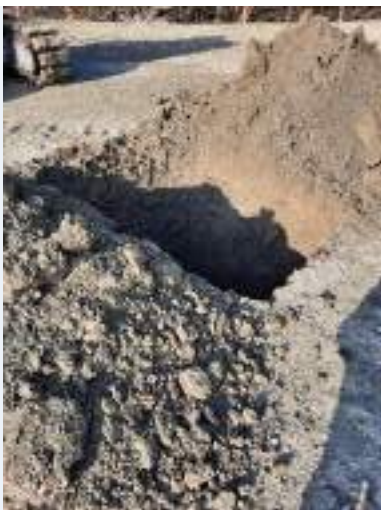
| E4 | | Remblais limoneux<br>nivelés |

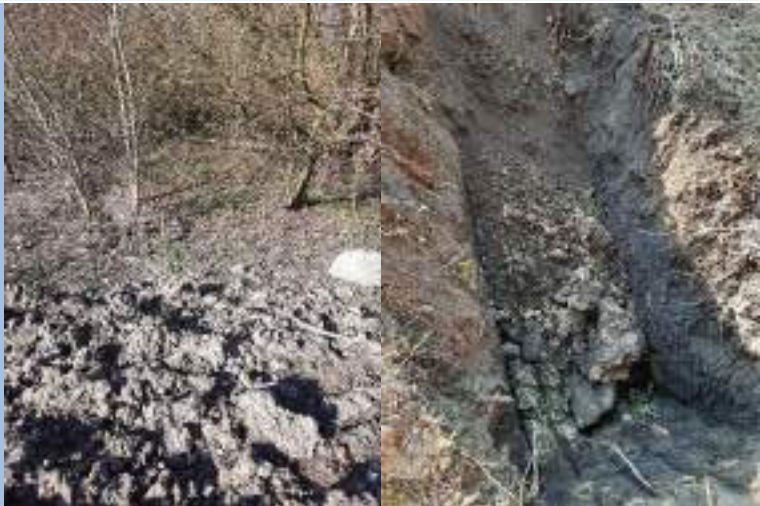
| E5 | | Remblais limoneux<br>sur argile sableuse. |

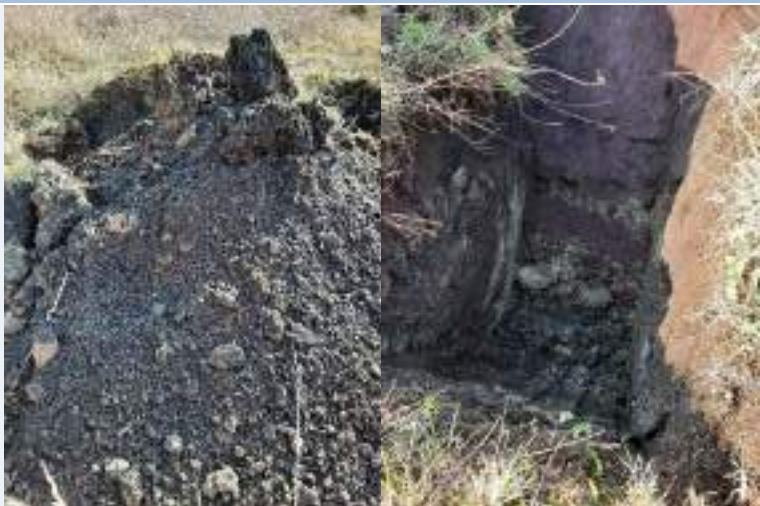
| E6 | | Schistes noirs et<br>rouges fins.<br>Présence de blocs de<br>briques maçonnées. |

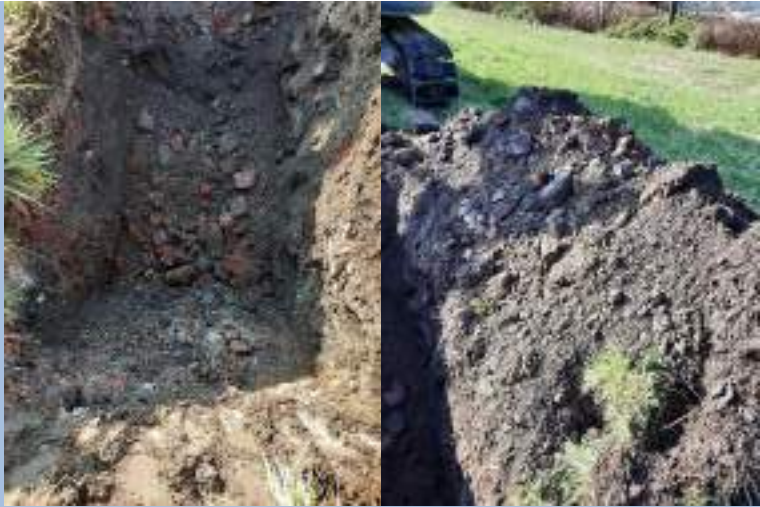
| E7 | | Terre végétale sur<br>remblais et briques.<br>Trace d'humidité. |

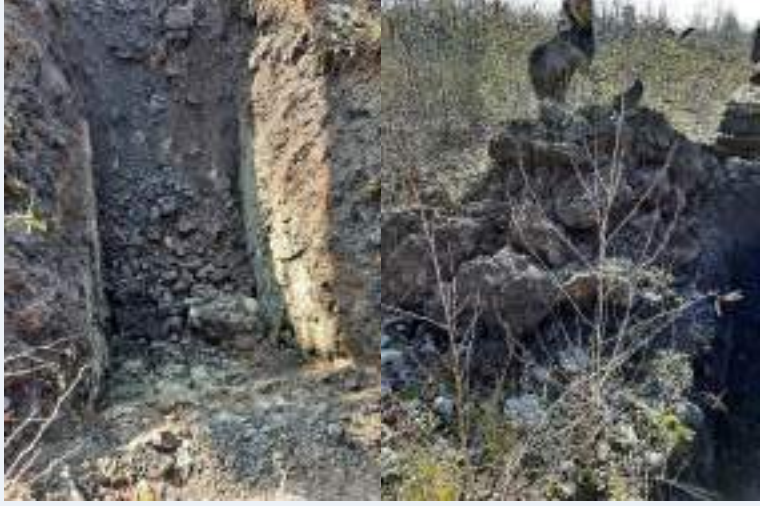
| E8 | | Terre végétale sur<br>remblais schisteux<br>avec briques. |

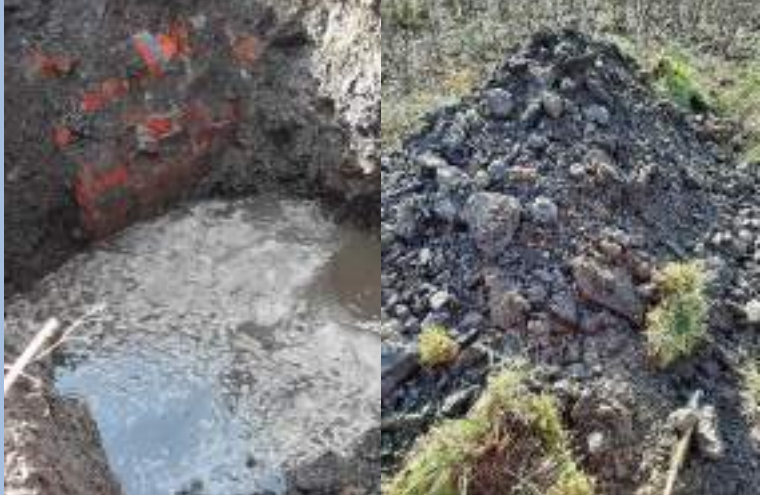
| E9 | | Remblais schisteux.<br>Présence d'une<br>fondation brique.<br>Présence d'eau de<br>ruissellent issues des<br>remblais. |

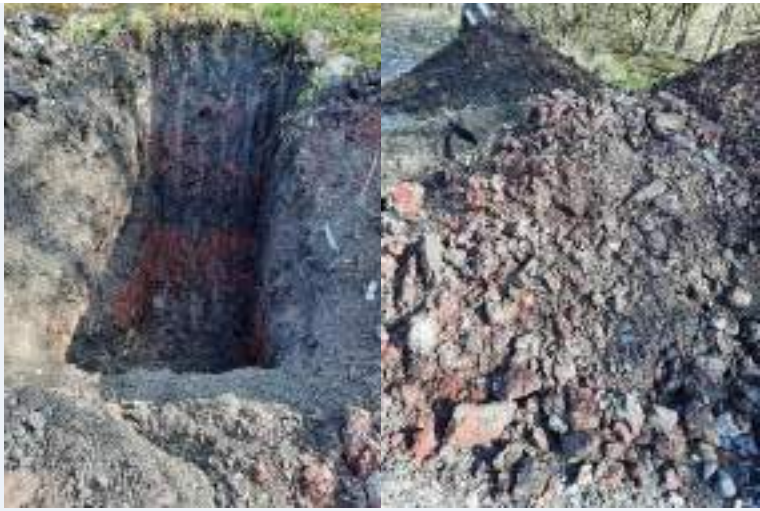
| E10 | | Remblais schisteux<br>noir et rouge.<br>Présence d'eau de<br>ruissellent issues des<br>remblais. |

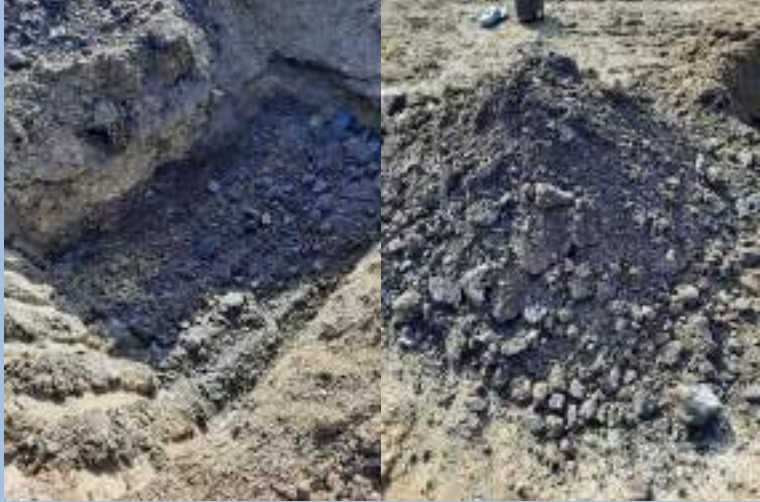
| E11 | | Remblais limoneux<br>nivelés sur remblais<br>de schistes.<br>Refus à 1,10 m<br>présence d'enrobés<br>potentielle. |

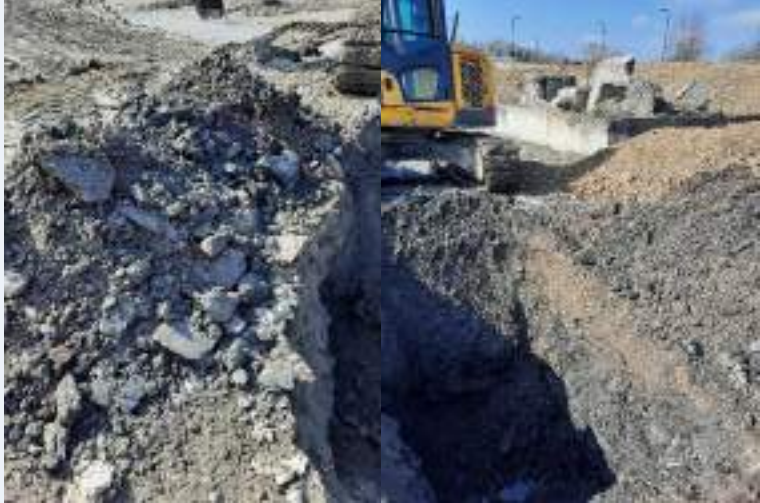
| E12 | | Remblais schisteux<br>et blocs.<br>Présence d'eau de<br>ruissellent issues des<br>remblais. |

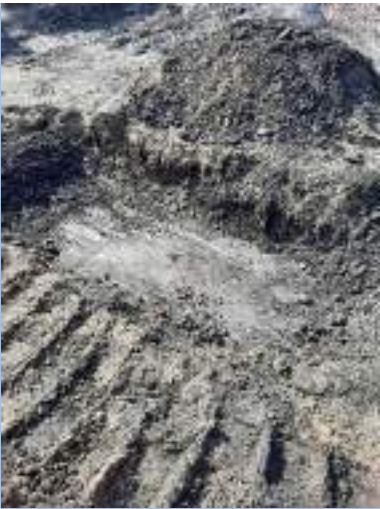
| E13 | | Remblais de type<br>ternaire sur couche<br>d'enrobés. |

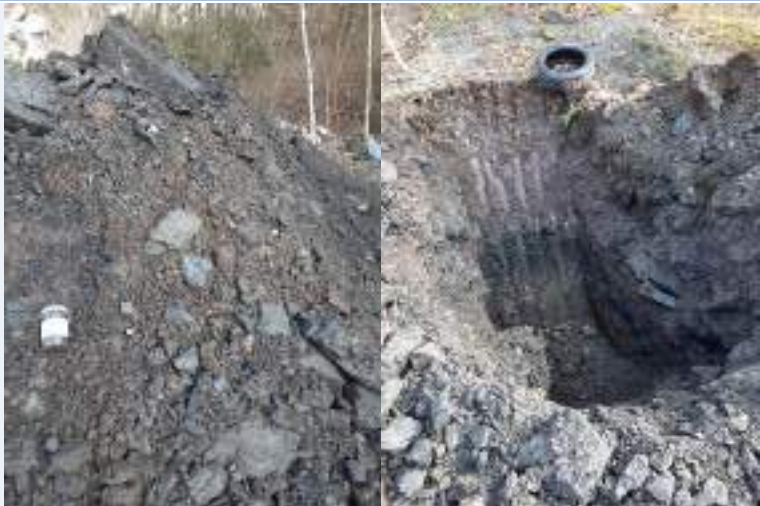
| E14 | | Remblais schisteux.<br>Présence de déchets<br>autour de la fouille. |

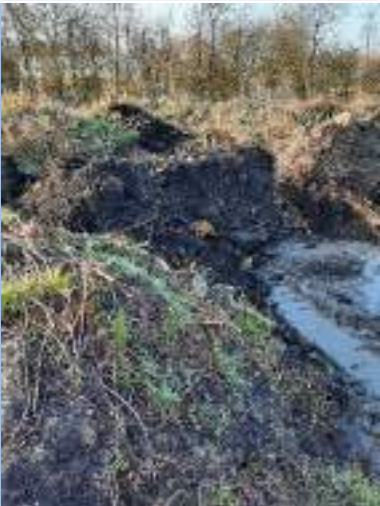
| M1 | | Remblais mélangés<br>de type terre<br>végétale et schistes.<br>Présence de déchets<br>de type fûts<br>plastiques, pneus. |

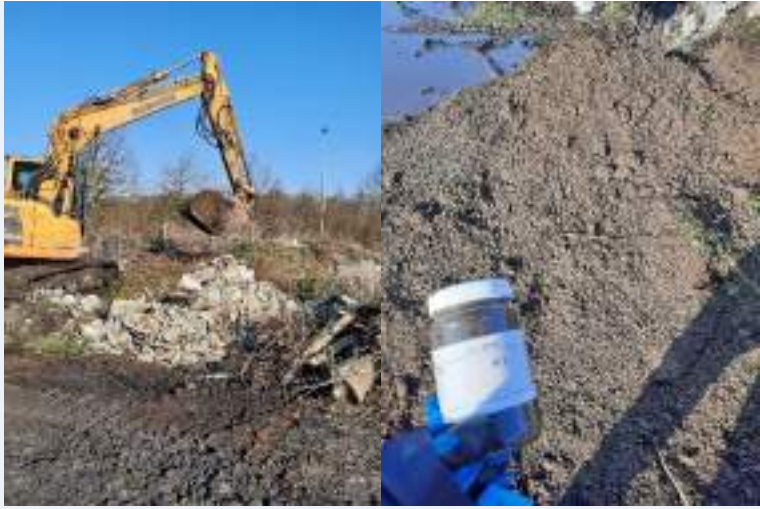
| M2 | | Mélange de terre<br>végétale et remblais. |

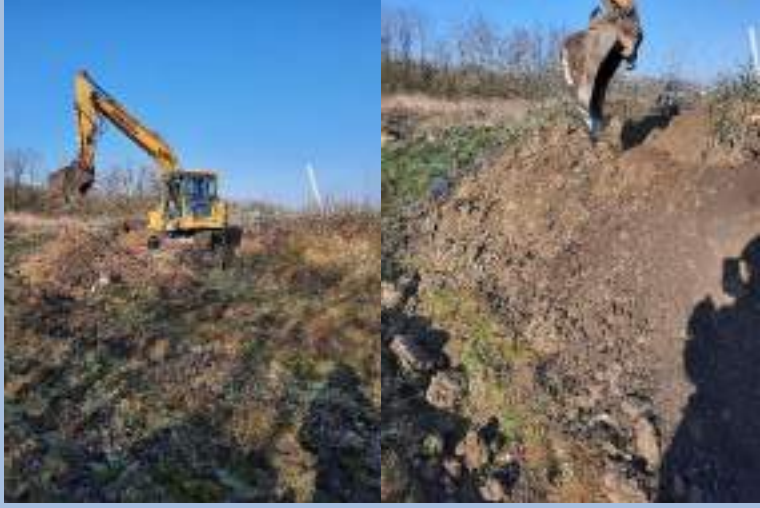
| M3 | | Mélange de terre<br>végétale et remblais. |

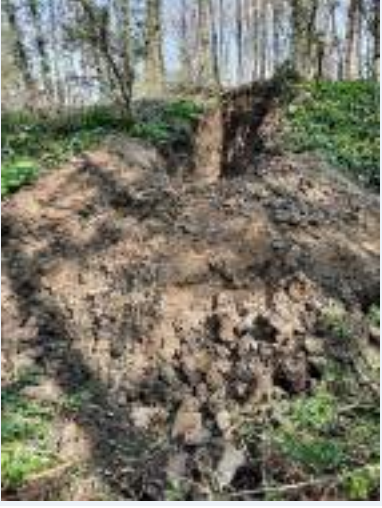
| M4 | | Remblais sableux.<br>Anciens sédiments<br>dragués lors de<br>l'élargissement de la<br>Deûle. |

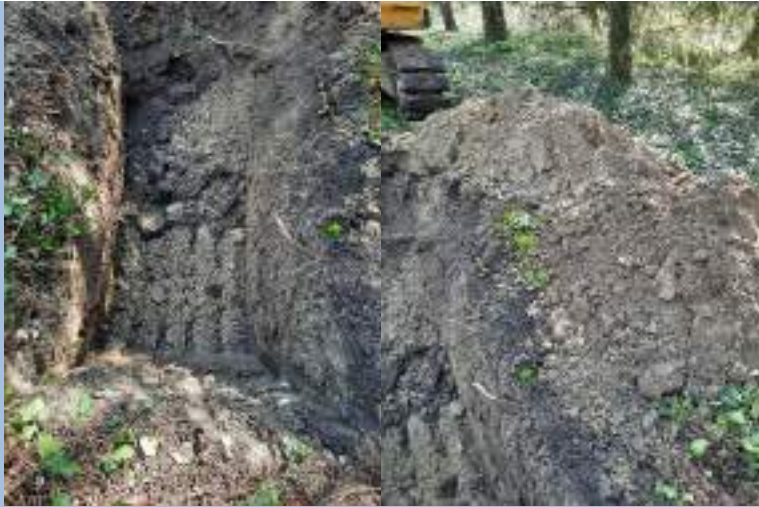
| | Abords de la Passerelle - Ville d'Auby | Prestations INFOS - DIAG |
|---|---|---|
| P1 | | Remblais sur terre végétale reposant sur des sables argileux. |

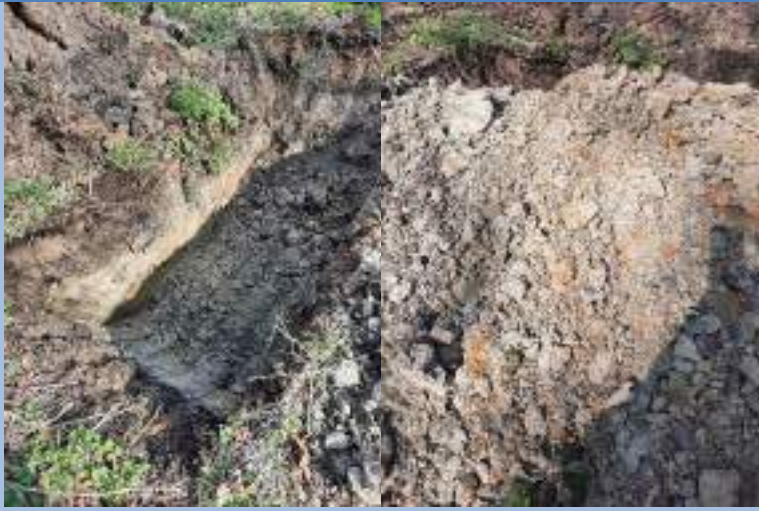
| | Abords de la Passerelle - Ville d'Auby | Prestations INFOS - DIAG |
|---|---|---|
| P3 | | Remblais avec briques sur sables argileux.<br>Traces d'oxydation au sein du terrain naturel pouvant provenir de la présence d'eau à proximité. |

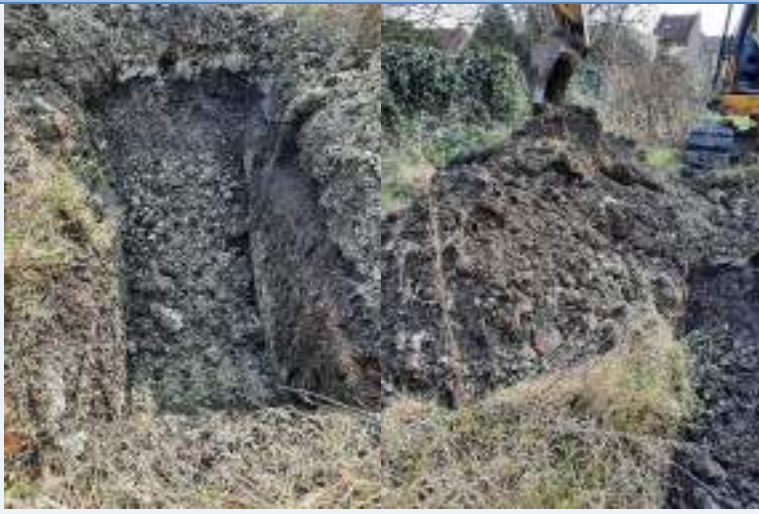
| | Abords de la Passerelle - Ville d'Auby | Prestations INFOS - DIAG |
|---|---|---|
| P4 | | Remblais avec morceaux de fondations de béton armé provenant de la ferme.<br>Présence de la dalle de la ferme entre la fouille P4 et le parking. |

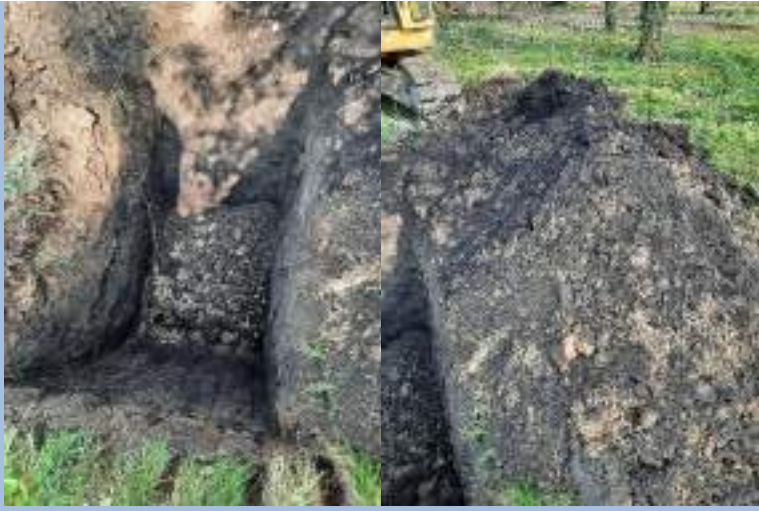
| P5 | | Terre végétale humide sur sables argileux. |

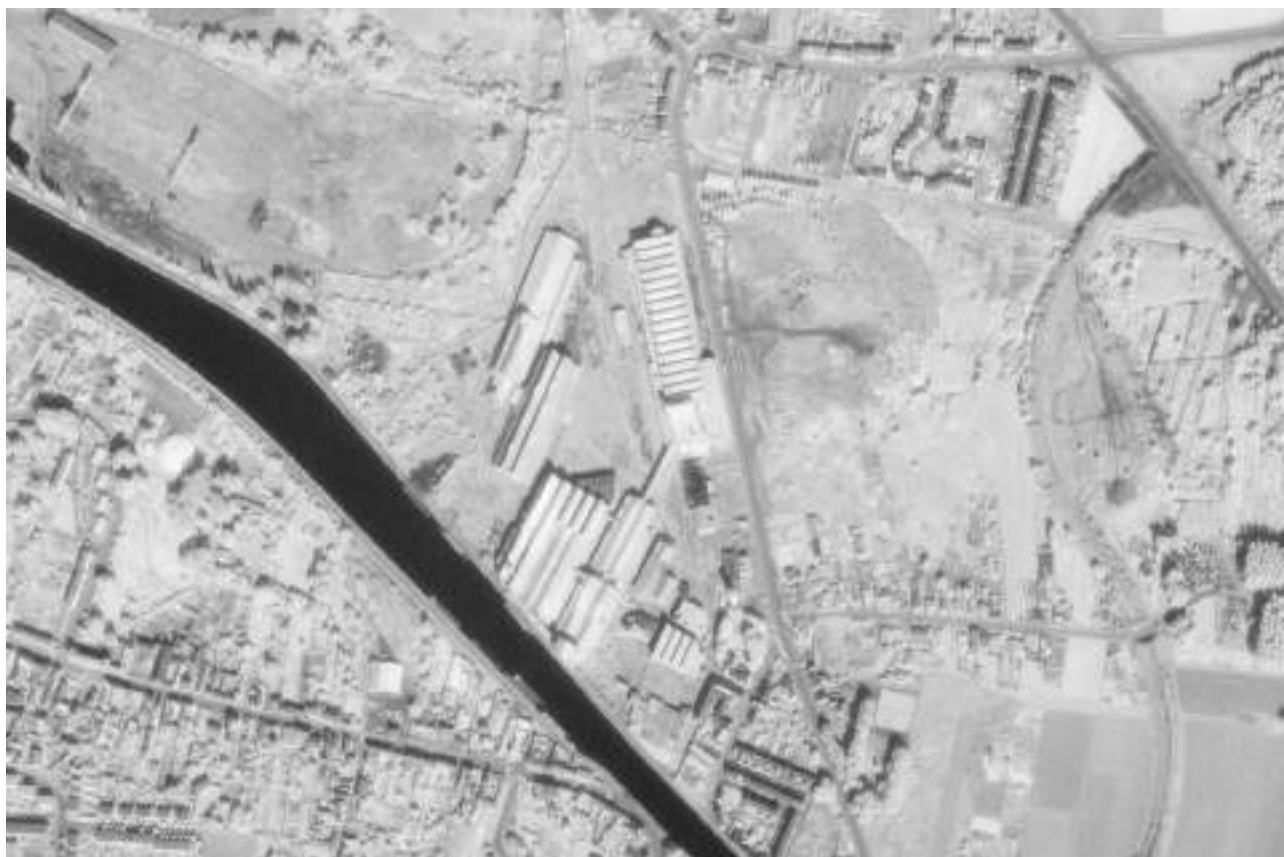
Sur les 7 points de sondage prévus, et malgré de nombreuses tentatives au niveau de chaque point de sondage, il n'a pas été possible de réaliser le moindre sondage pédologique. En effet, sous une couche de 5 à 10 cm de terre on rencontre systématiquement des gravats empêchant la pénétration de la tarière manuelle. Nous sommes en face d'un anthroposol résultant du démantèlement dans les années 80 du complexe industriel présente sur ce secteur et des différentes activités qui ont eu lieu sur ce secteur après le démantèlement et notamment le stockage de gravats.

**Figure 2.** Photographie aérienne de 1983 (source Géoportail)
