▶▶ **Projet objet de la demande :**
**Projet d'aménagement d'un ensemble de logements
individuels et collectifs**
Rue du Dr Lequien et rue d'Auby
59500 DOUAI

Etude Faune Flore & Zone Humides SOCOTEC de 2022

ETUDE FAUNE-FLORE ET ZONES HUMIDES

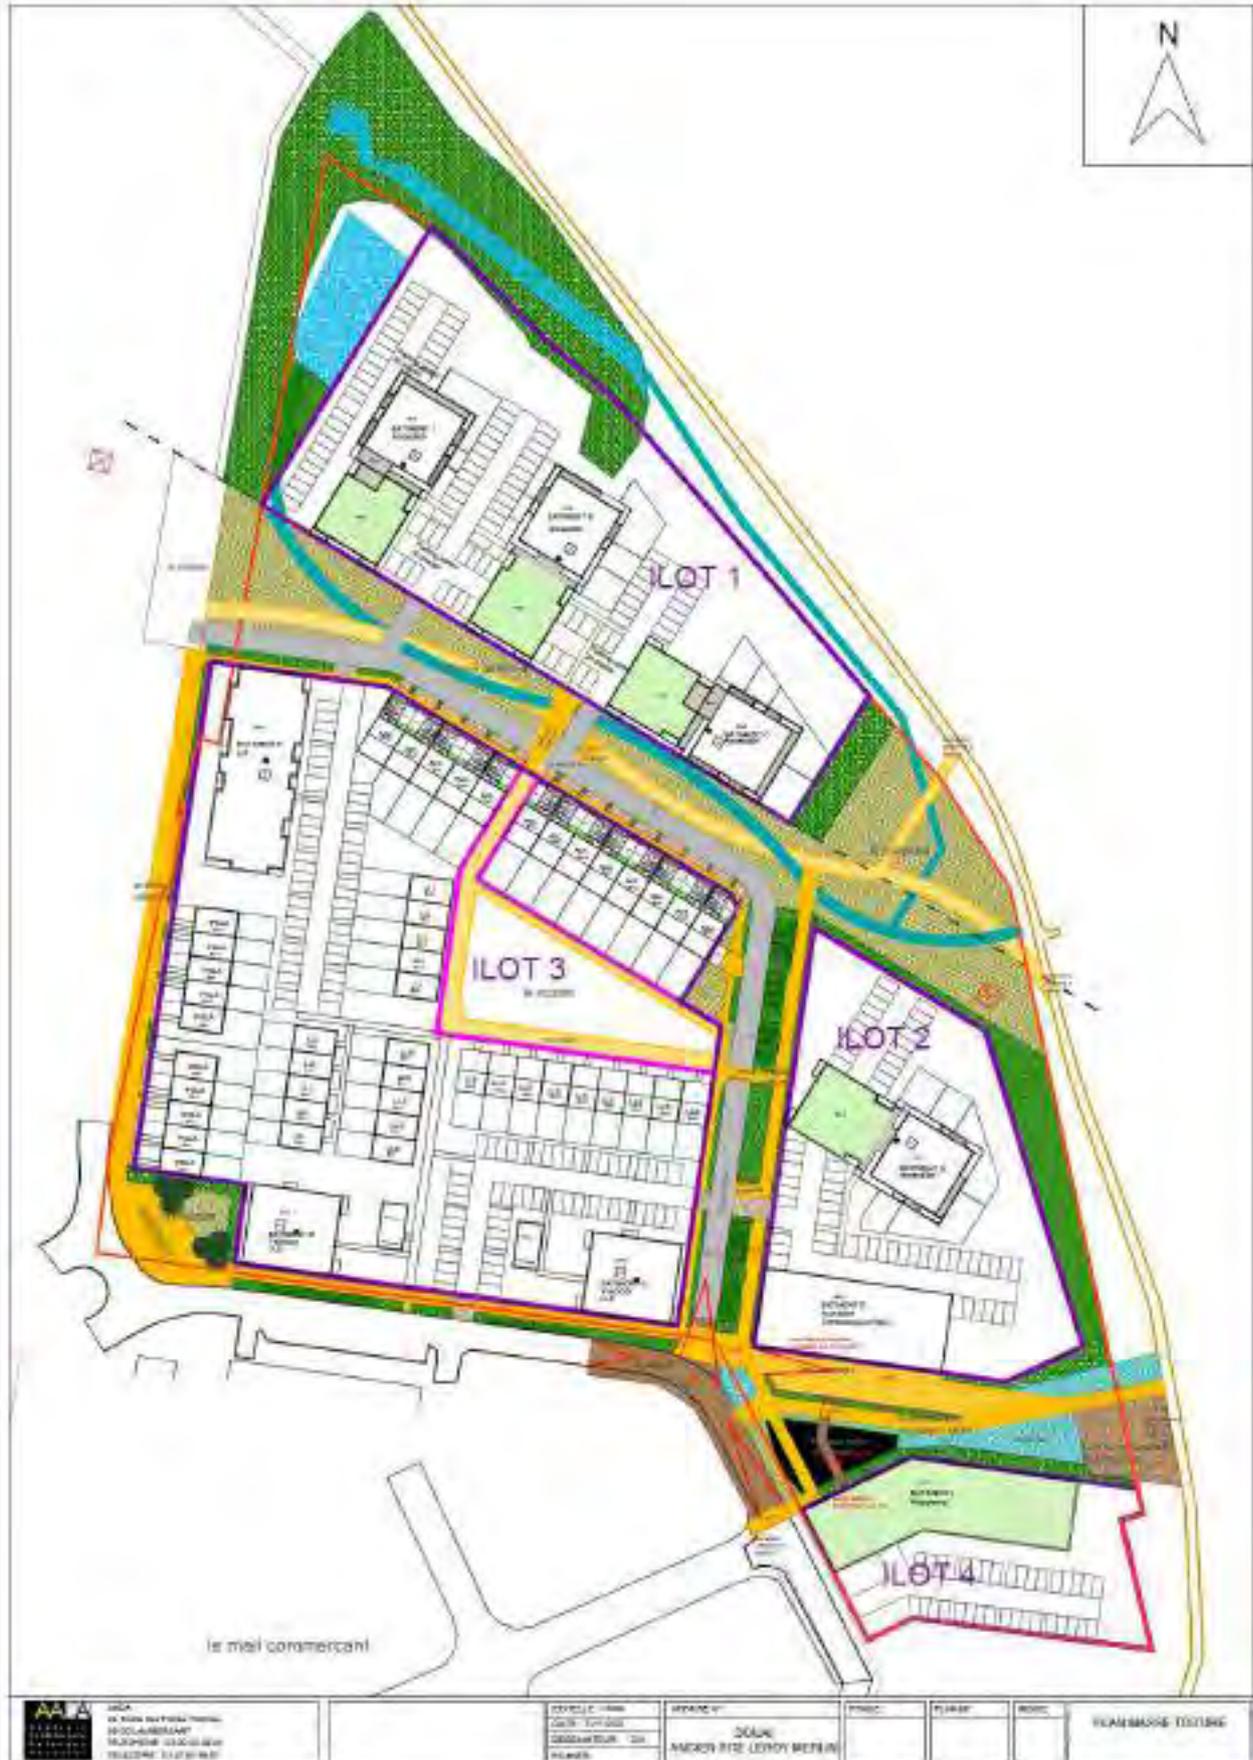
Plan de masse du projet

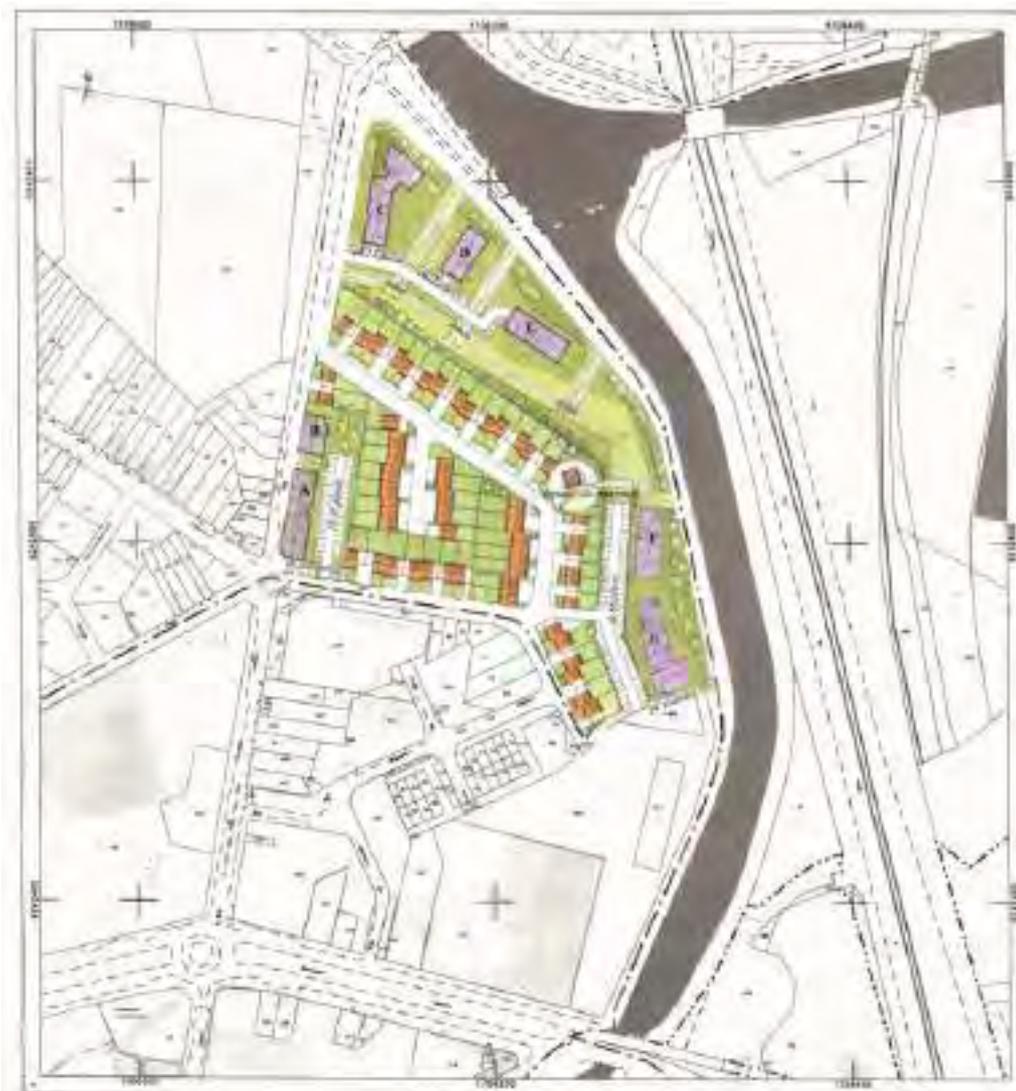
Figure 3 : Plan masse du projet

Le projet porte sur la création de 304 logements comprenant des maisons individuelles et des immeubles (R+2 et R+3) avec parking.

Le plan masse provisoire du projet est présenté ci-dessous.

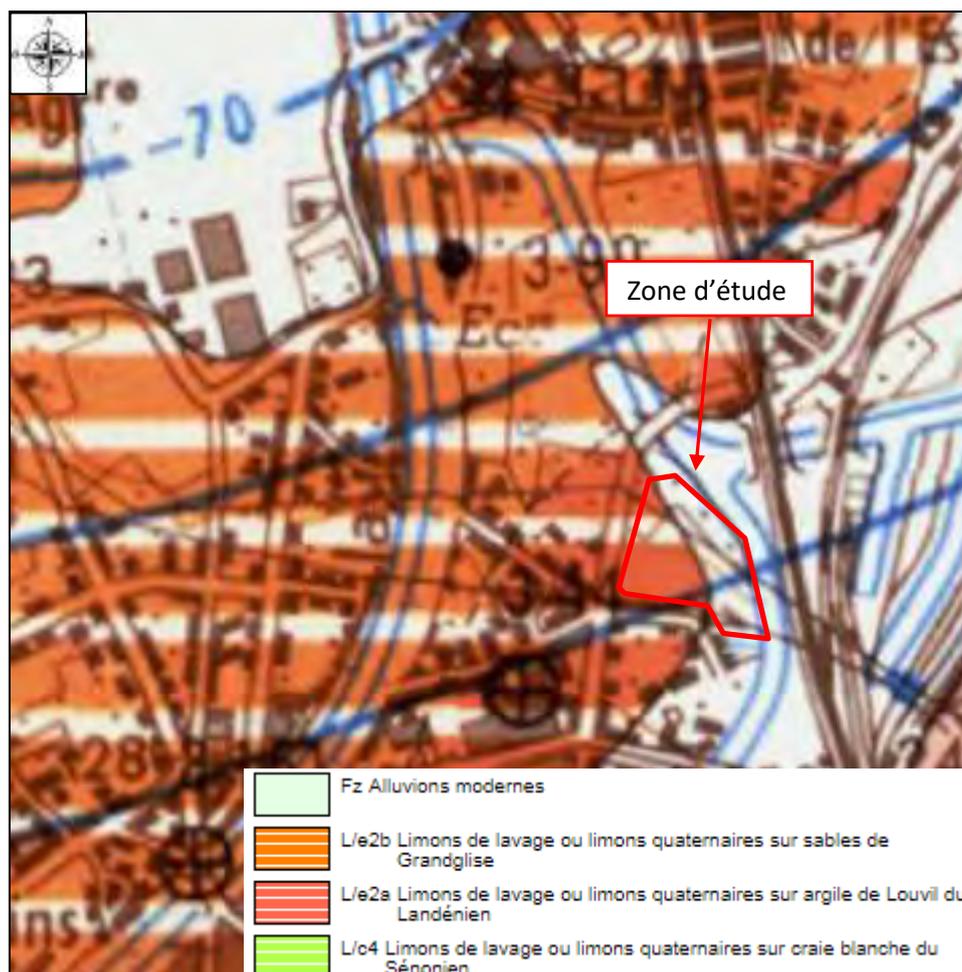
Figure 9 : Géologie au droit de la zone d'étude (InfoTerre, BRGM)

Les alluvions modernes furent déposées sur les bords du lit de la Scarpe à la suite d'une décrue ou de la disparition d'un barrage naturel.

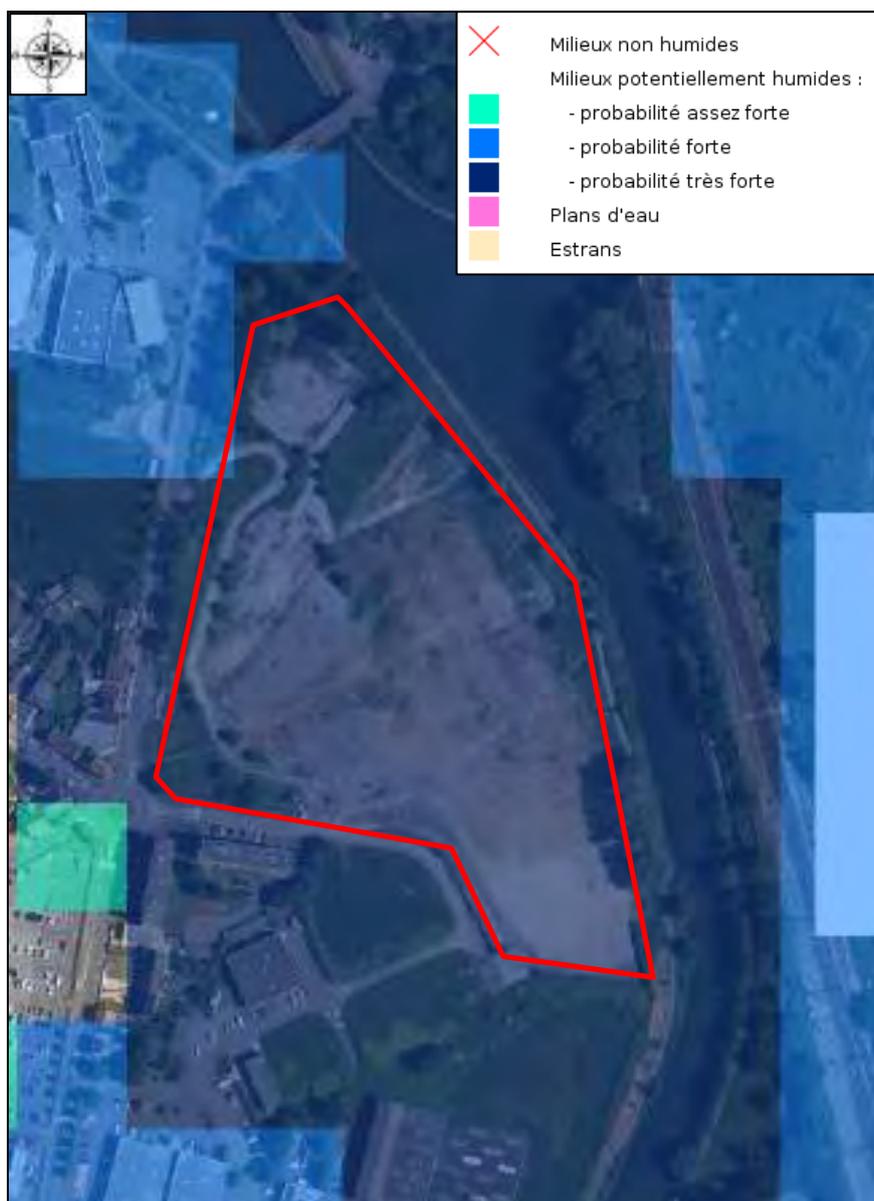
La potentialité de zone humide est qualifiée très forte sur la totalité de l'emprise du projet. Ce potentiel est notamment lié à la proximité de la rivière de la Scarpe, et de son lit majeur.

Figure 10 : Milieux potentiellement humides au droit du terrain d'assiette du projet

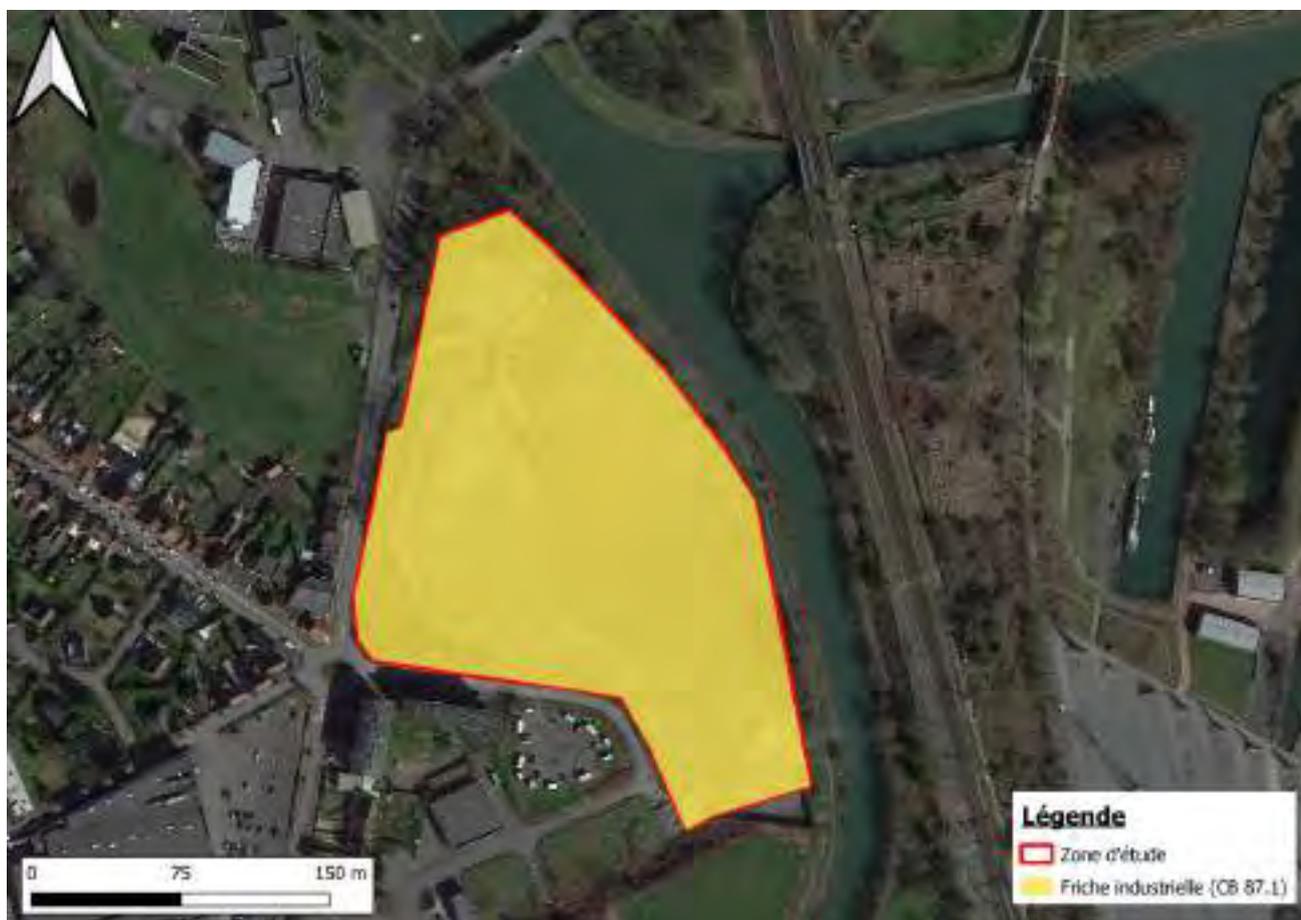
Figure 11 : Cartographie de l'habitat au droit de la zone d'étude

Dénomination et Code Corine Biotopes (CB)	Dénomination et Code EUNIS
Friche industrielle (CB 87.1)	Friches, jachères ou terres arables récemment abandonnées (1.5)

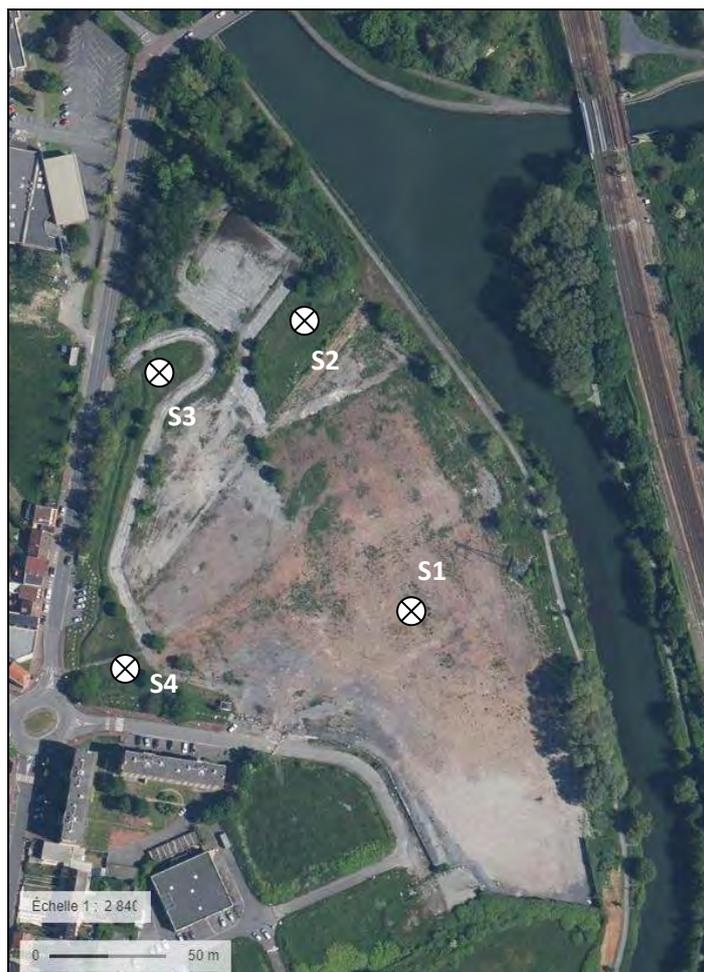
Afin d'évaluer le caractère humide des sols en place au sens de la réglementation en vigueur (arrêté ministériel du 1^{er} octobre 2009 modif. 24 juin 2008), des sondages à la tarière manuelle ont été réalisés. Ces derniers ont été positionnés en fonction de la topographie des terrains.

Figure 12 : Localisation des sondages

Il n'est pas possible de conclure quant à la présence de zones humides selon le critère pédologique.

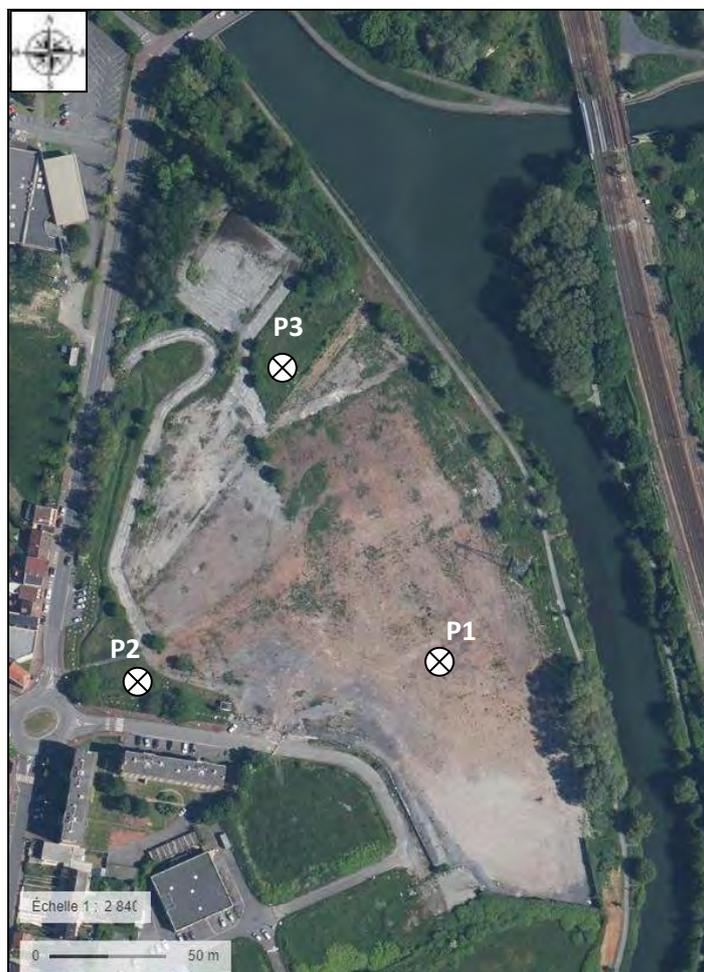
Afin d'évaluer le caractère humide des habitats en place au sens de la réglementation en vigueur (arrêté ministériel du 1^{er} octobre 2009 modif. 24 juin 2008), 3 placettes d'échantillonnage floristiques ont été étudiées au sein de la zone d'étude en août 2022.

Figure 13 : Localisation des placettes d'échantillonnage floristique

Conformément à la réglementation en vigueur, au sein des placettes étudiées n°1 et n°2 et n°3, aucune espèce dominante rencontrée ne figure dans la liste des espèces indicatrices de zones humides mentionnée au 2.1.2 de l'arrêté ministériel du 24 juin 2008.

A ce titre et conformément aux critères fixés par l'arrêté ministériel du 1^{er} octobre 2009 modif. 24 juin 2008, ces placettes floristiques ne sont pas caractéristiques de zones humides au sens de la réglementation en vigueur.

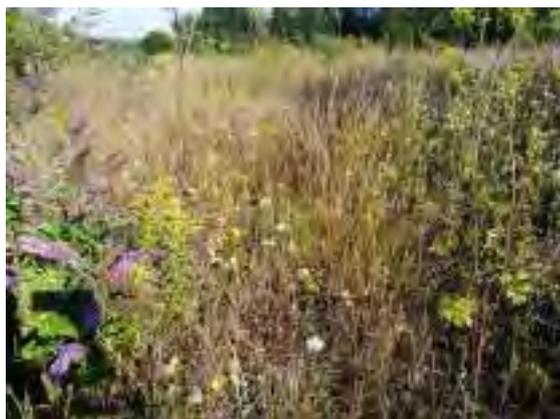
Placette n°1

STRATES	PLACETTE 1				
	Nom français	Nom scientifique	Abondance-Dominance	% recouvrement	Espèce indicatrice de zone humide
Herbacé	Tanaisie commune	Tanacetum vulgare	2	30	Non
	Carotte sauvage	Daucus carota	2	30	Non
	Picride fausse vipérine	Helminthotheca echioides	1	20	Non
	Solidage du Canada	Solidago canadensis	1	10	Non
Arbustive	Buddleia de david	Buddleja davidii	2	10	Non
Arborée	<i>Absence d'espèce</i>

PLACETTE 1		
Nom français	Nom scientifique	Espèce indicatrice de zone humide
Tanaisie commune	<i>Tanacetum vulgare</i>	Non
Carotte sauvage	<i>Daucus carota</i>	Non
Bilan : Non caractéristique de zone humide

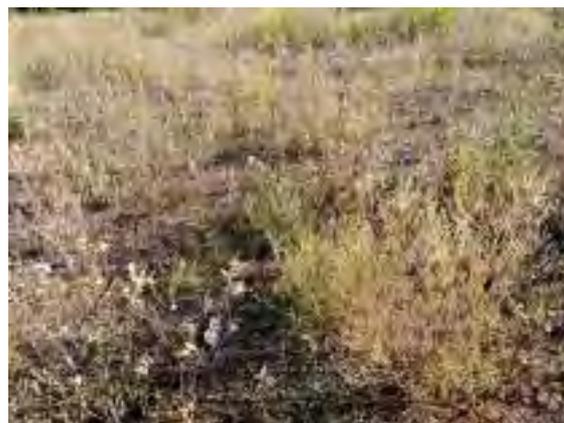
Placette n°2

STRATES	PLACETTE 2				
	Nom français	Nom scientifique	Abondance-Dominance	% recouvrement	Espèce indicatrice de zone humide
Herbacé	Mélicot blanc	<i>Melilotus albus</i>	1	50	Non
	Picride fausse vipérine	<i>Helminthotheca echioides</i>	2	30	Non
	Cirse commun	<i>Cirsium vulgare</i>	2	20	Non
Arbustive	<i>Absence d'espèce</i>				
Arborée	<i>Absence d'espèce</i>

PLACETTE 2		
Nom français	Nom scientifique	Espèce indicatrice de zone humide
Mélilot blanc	<i>Melilotus albus</i>	Non
Bilan : Non caractéristique de zone humide

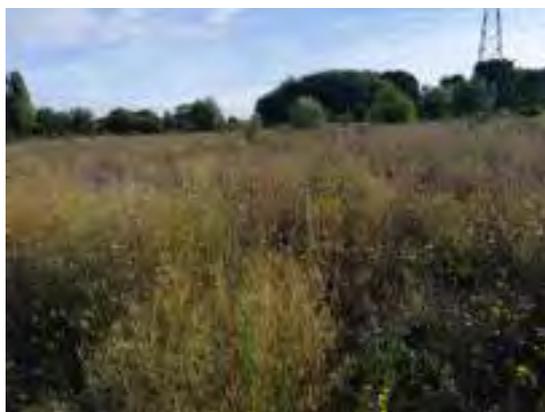
Placette n°3

STRATES	PLACETTE 3				
	Nom français	Nom scientifique	Abondance-Dominance	% recouvrement	Espèce indicatrice de zone humide
Herbacé	Mélicot blanc	<i>Melilotus albus</i>	1	50	Non
	Picride fausse vipérine	<i>Helminthotheca echioides</i>	2	40	Non
	Cirse commun	<i>Cirsium vulgare</i>	+	5	Non
	Vergerette du Canada	<i>Conyza canadensis</i>	+	5	Non
Arbustive	<i>Absence d'espèce</i>				
Arborée	<i>Absence d'espèce</i>

PLACETTE 3		
Nom français	Nom scientifique	Espèce indicatrice de zone humide
Mélilot blanc	<i>Melilotus albus</i>	Non
Bilan : non caractéristique de zone humide

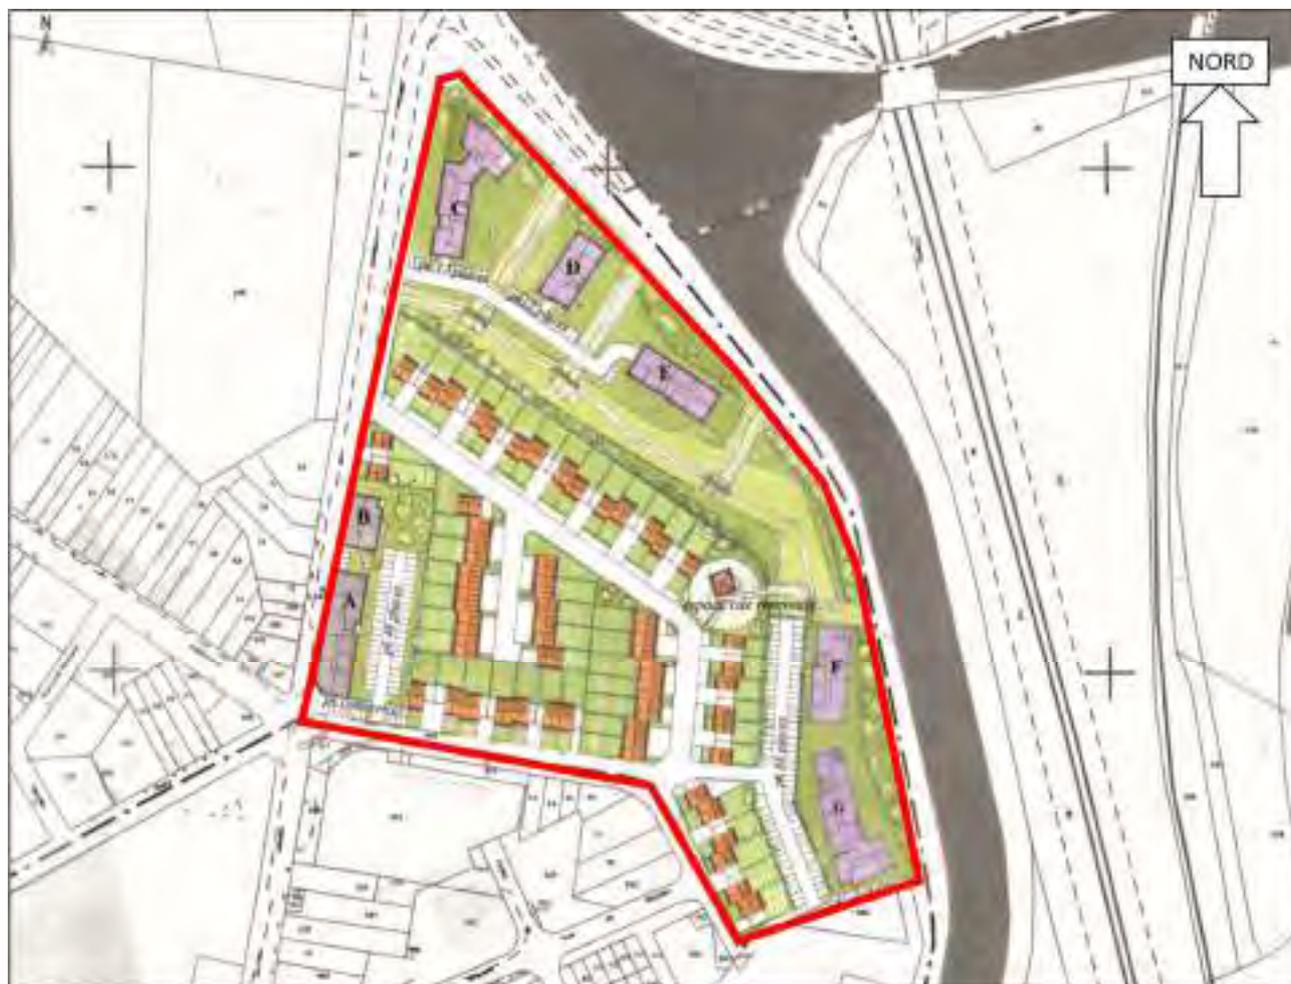
FIGURE 3 : PLAN MASSE DU PROJET (SOURCE : EDOUARD DENIS)

Le plan de masse ainsi qu'une vue d'ensemble du projet sont donnés ci-après :

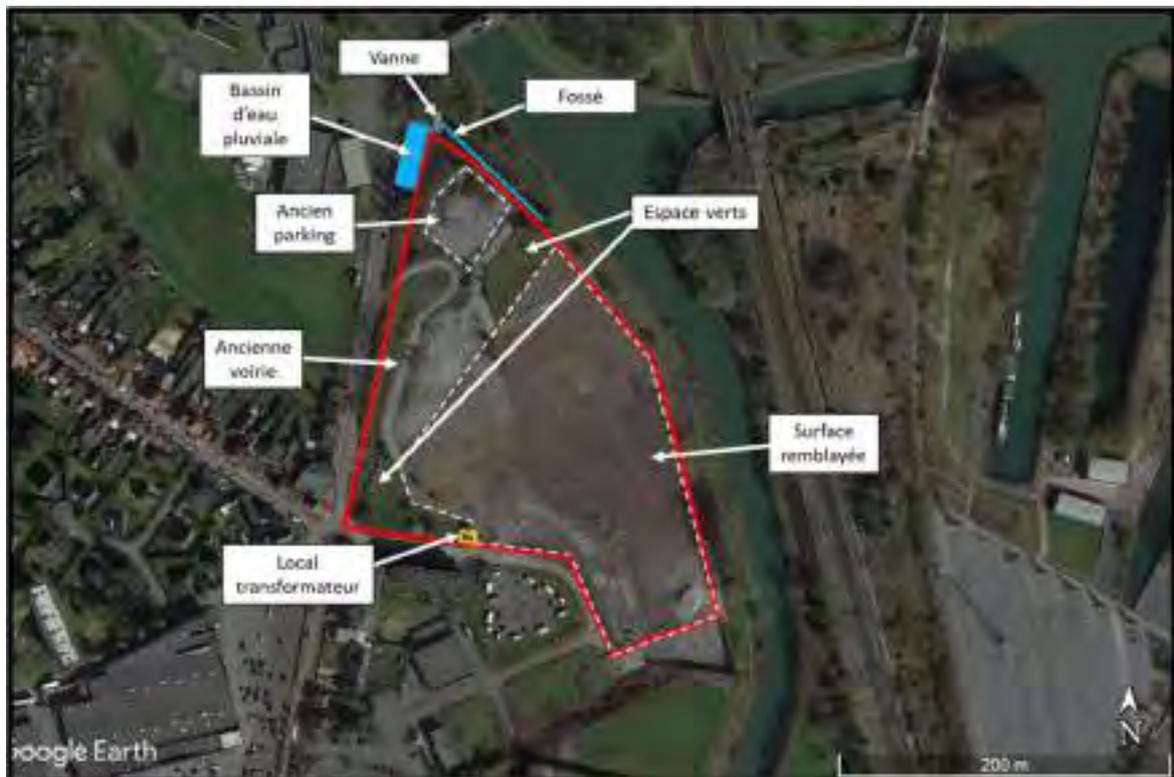
FIGURE 4 : PLAN DE VISITE DE SITE (SOURCE : GOOGLE EARTH)

A l'extérieur du site, au coin Nord-Ouest, un bassin de rétention d'eau, ainsi qu'un fossé avec une vanne sont présents.

Les éléments relevés sont présentés sur le plan en Figure 4 et les photographies de visite en Figure 5 ci-après.

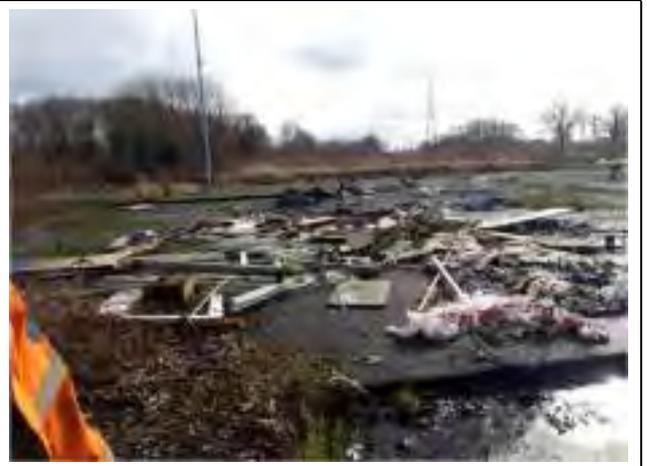
Photographie 4 : Ancien parking avec déchets inertes

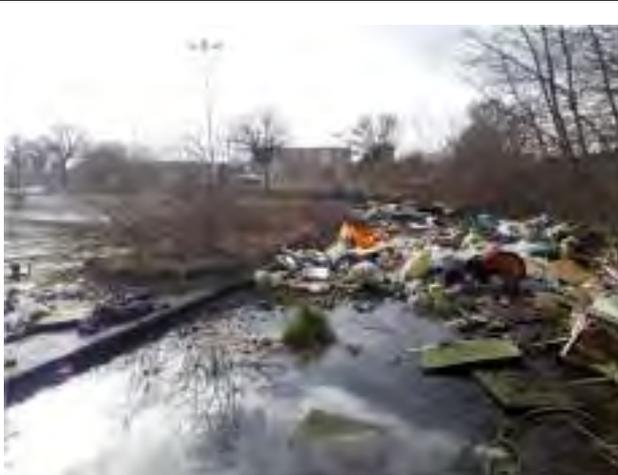
Photographie 5 : Ancien parking avec déchets inertes

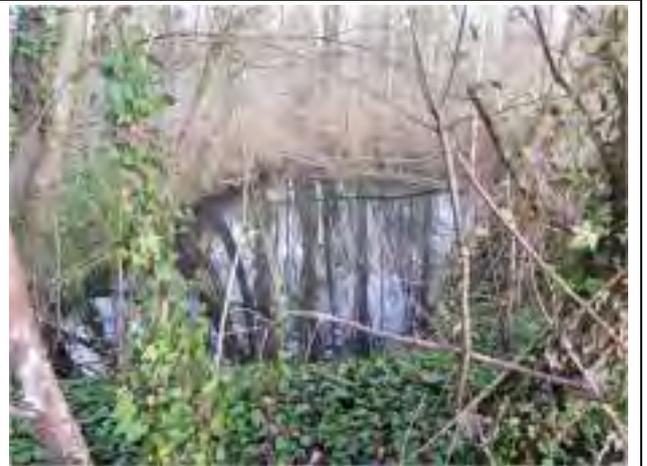
Photographie 6 : Bassin de rétention d'eau en limite Nord-Ouest du site

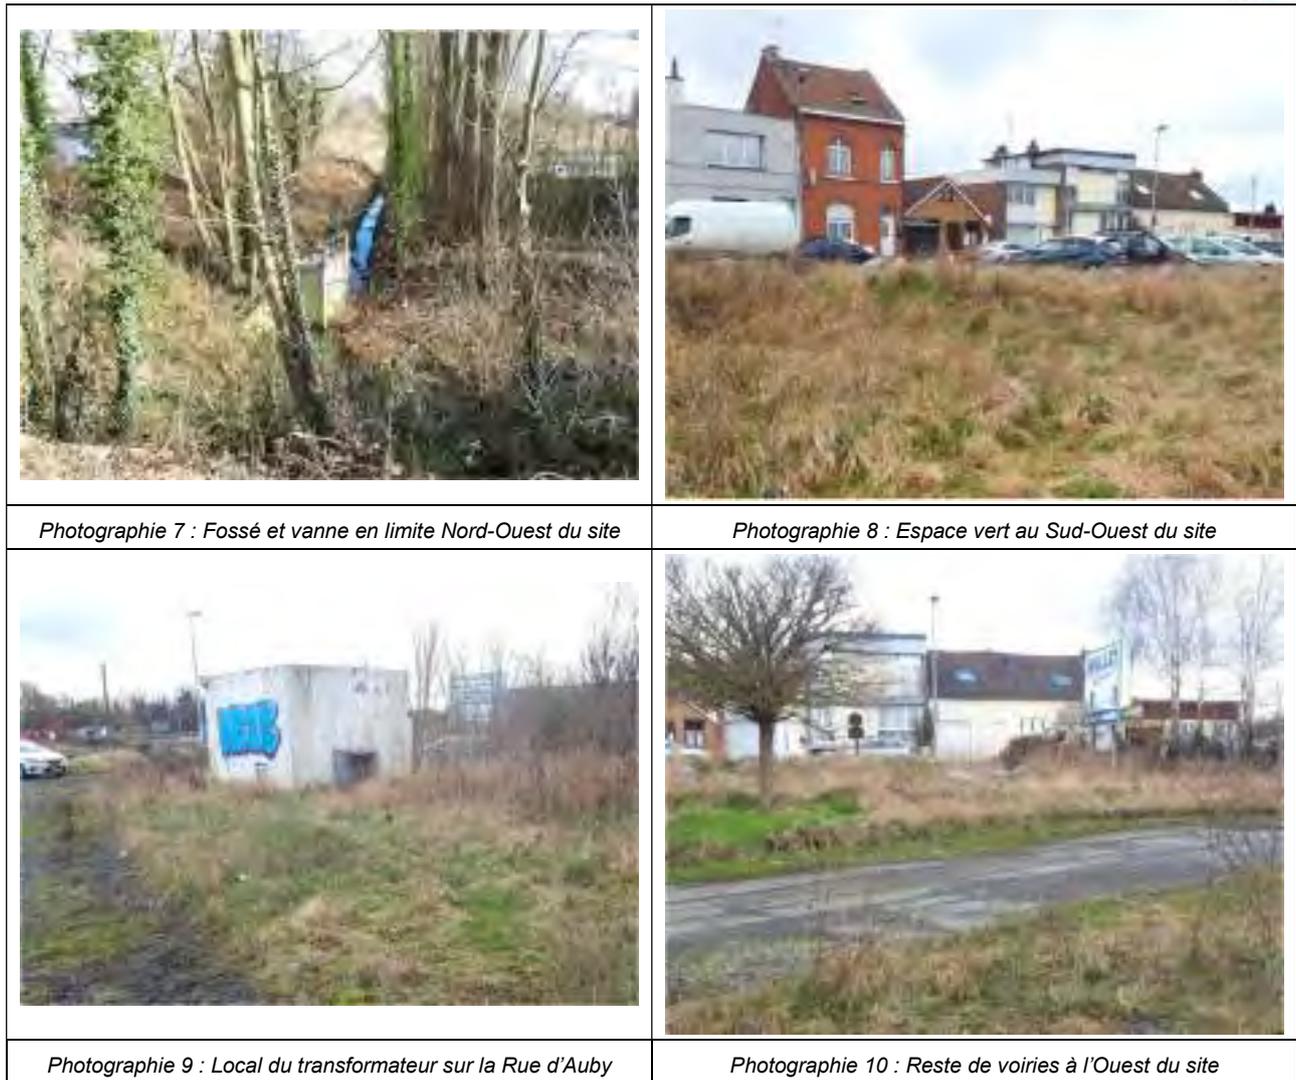
FIGURE 5 : PHOTOGRAPHIES DU SITE (SOURCE : PRISES DE VUE PERSONNELLES)

Au cours de la visite de site, la présence de remblai dans la partie Est a été observé. Il peut s'agir de gravats concassés qui ont été étalés sur le site pour le niveler à la suite de la démolition du magasin Leroy Merlin.

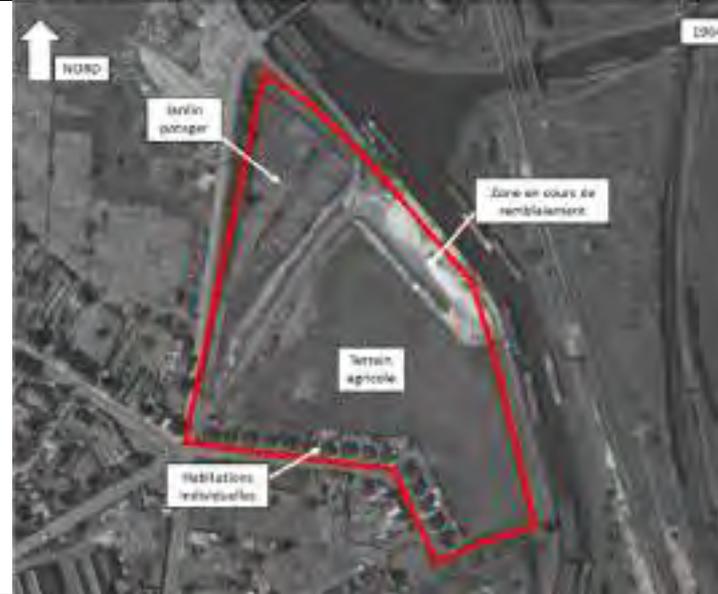
<p>Zone de remblaiement au Nord du site avec stockage de matériaux au sol, le long de la Scarpe. Une route d'accès est présente dans la partie Sud-Ouest du site.</p>

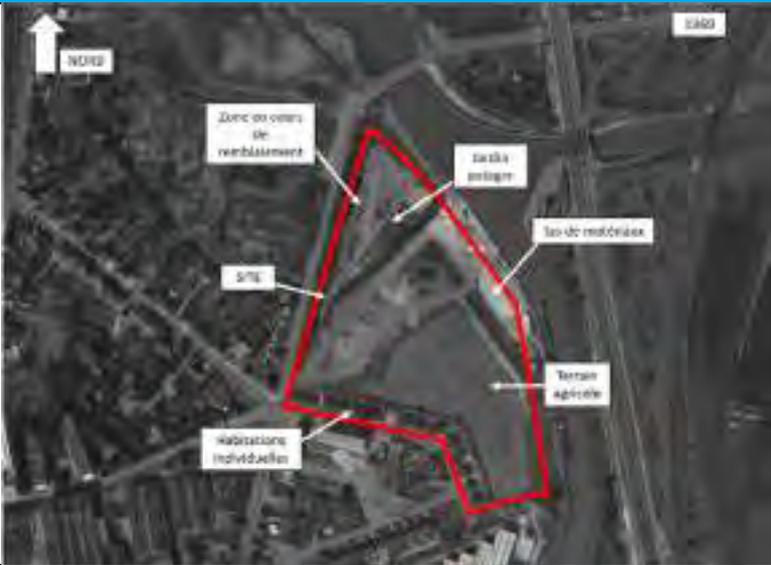
<p>La zone au Nord-Ouest du site est en cours de remblaiement.</p>

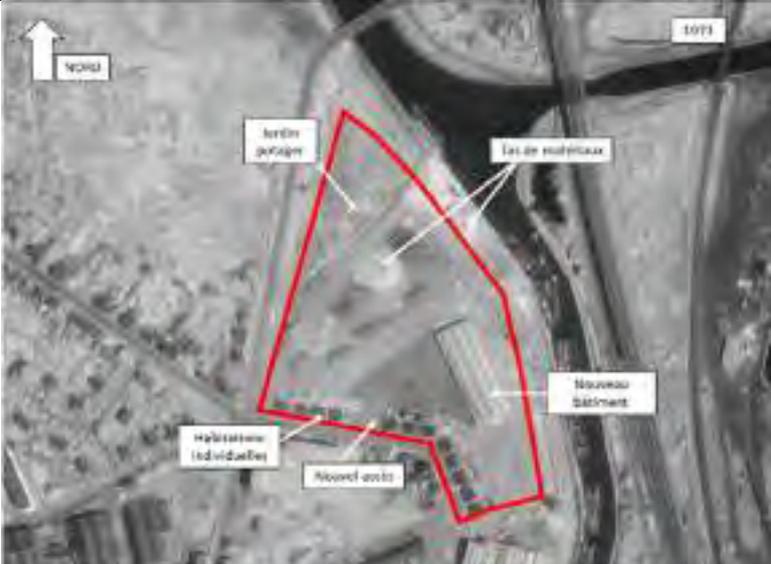
<p>Des tas de matériaux sont présents au centre du site. Un nouveau bâtiment est présent au Sud du site. Des habitations ont été démolies au Sud du site pour créer un nouvel accès au bâtiment.</p>

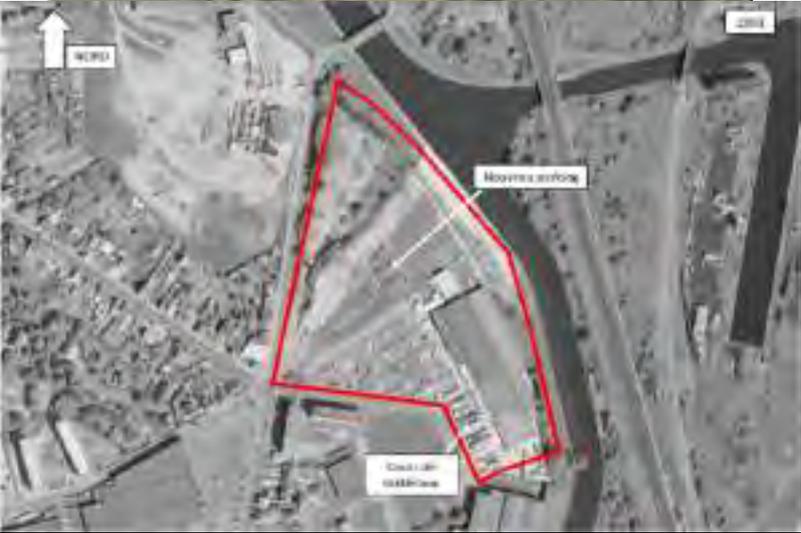
<p>Nouveau parking au centre du site. La partie Nord est en cours de remblaiement.</p>

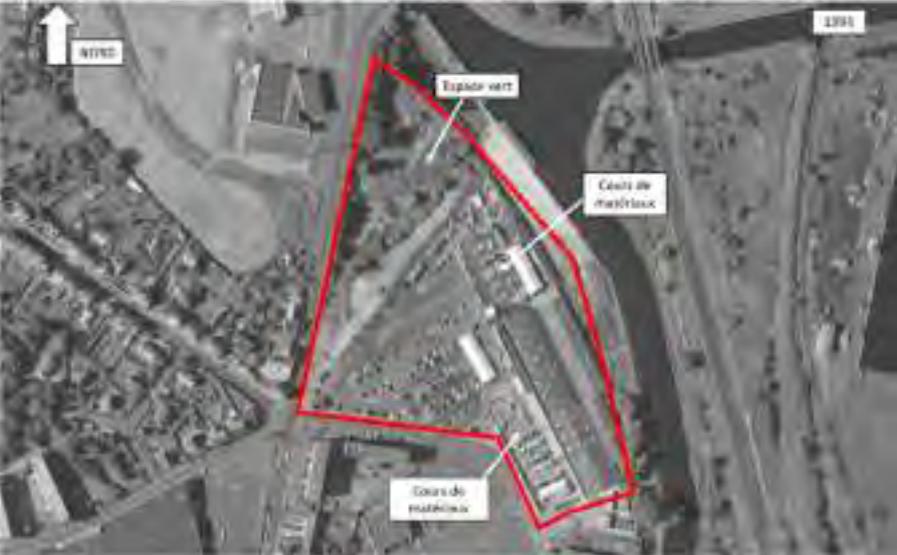
<p>Une nouvelle cours de matériaux est présente au Nord-Est du site. Un espace vert est présent au Nord du site.</p>

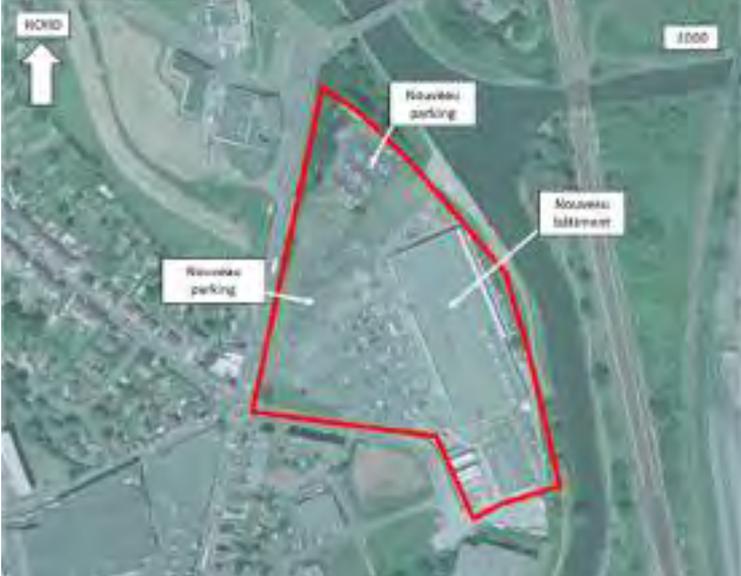
<p>Agrandissement au nord du bâtiment à l'emplacement de la cours à matériaux. Présence d'un nouveau parking au Nord du site.</p>

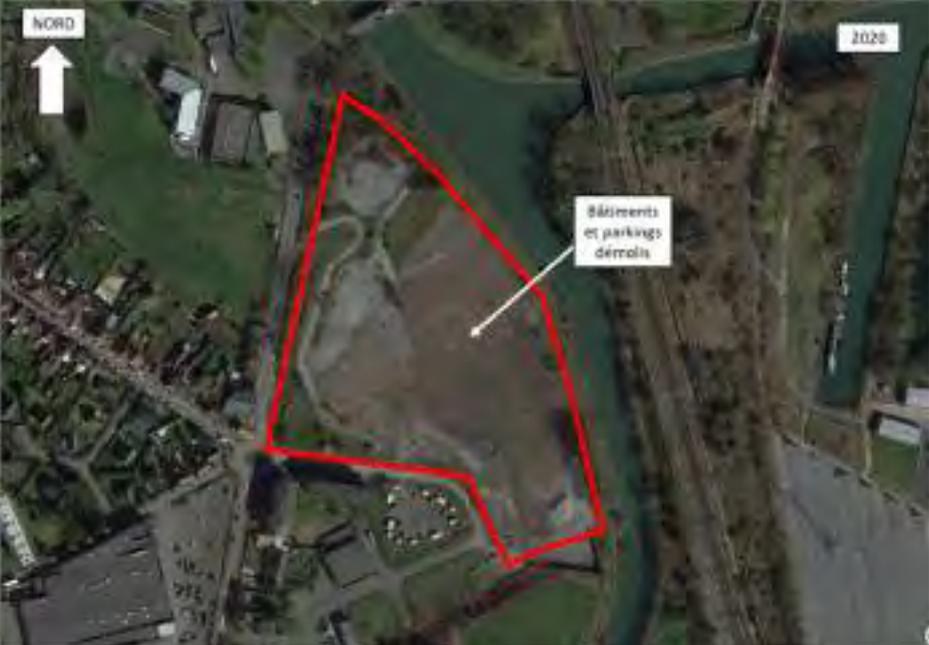
<p>Le bâtiment et le parking ont été démolis. La partie centre et Sud semblent avoir été remblayés. Des voiries et le parking au Nord du site sont encore présents. Le site est dans la configuration actuelle.</p>

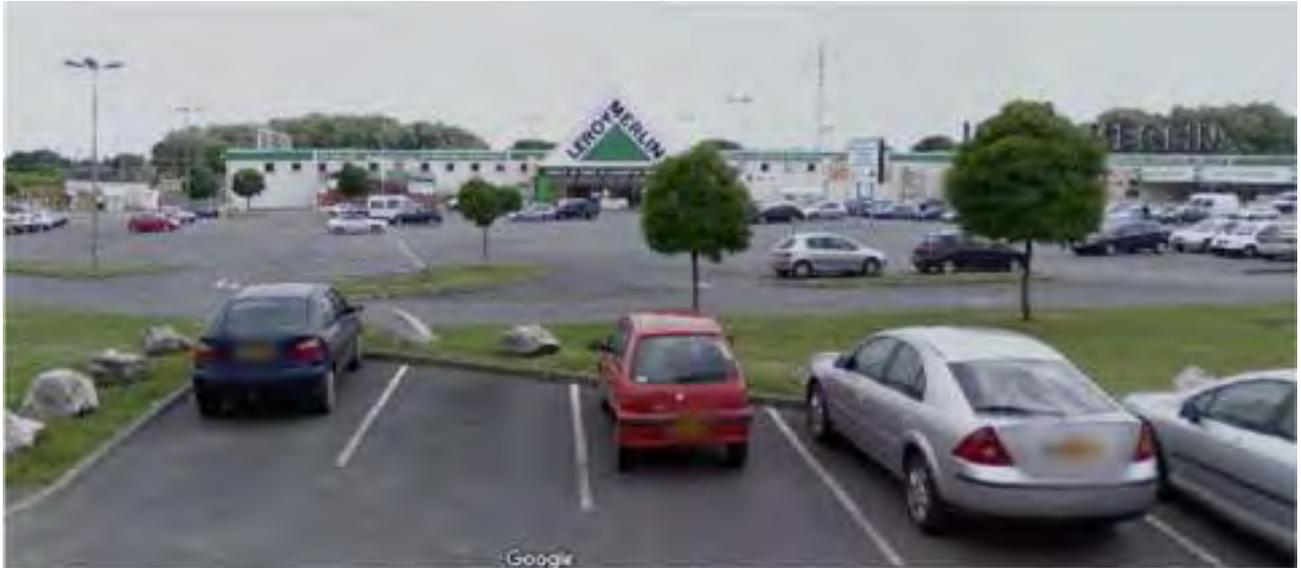
FIGURE 7 : PHOTOGRAPHIE GOOGLE STREET 2008 (SOURCE : GOOGLE MAPS)

En 2008, le magasin Leroy Merlin est présent.

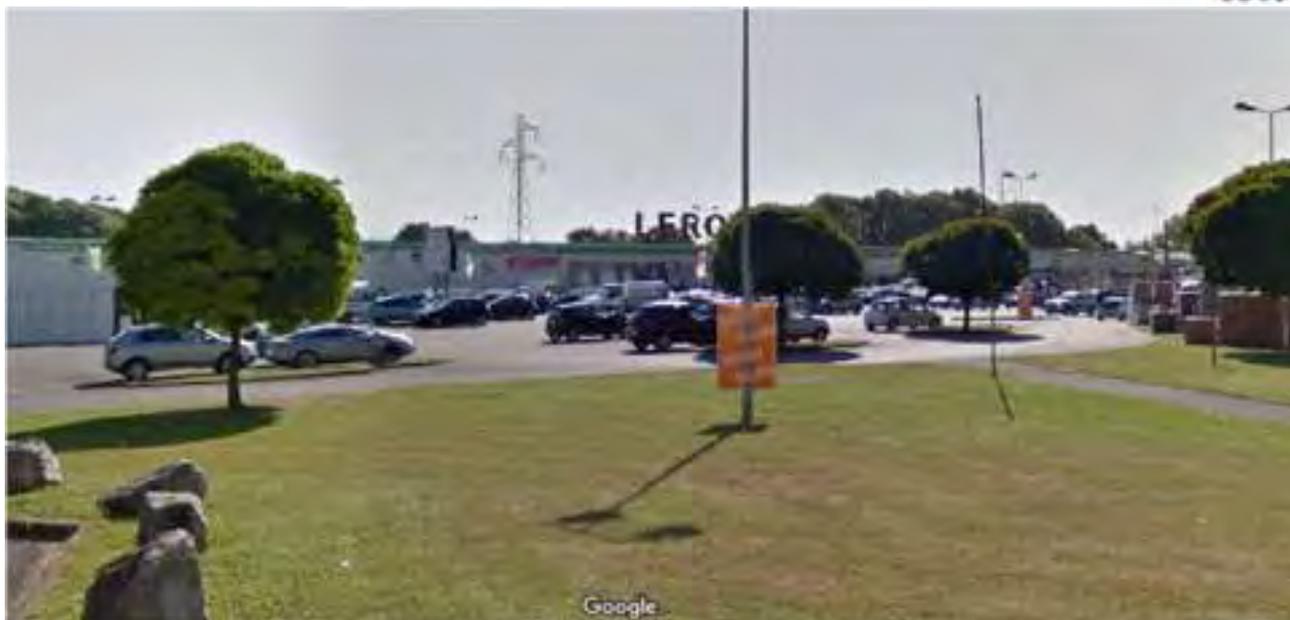
FIGURE 8 : PHOTOGRAPHIE GOOGLE STREET 2014 (SOURCE : GOOGLE MAPS)

En 2014, le magasin Leroy Merlin est toujours en activité.

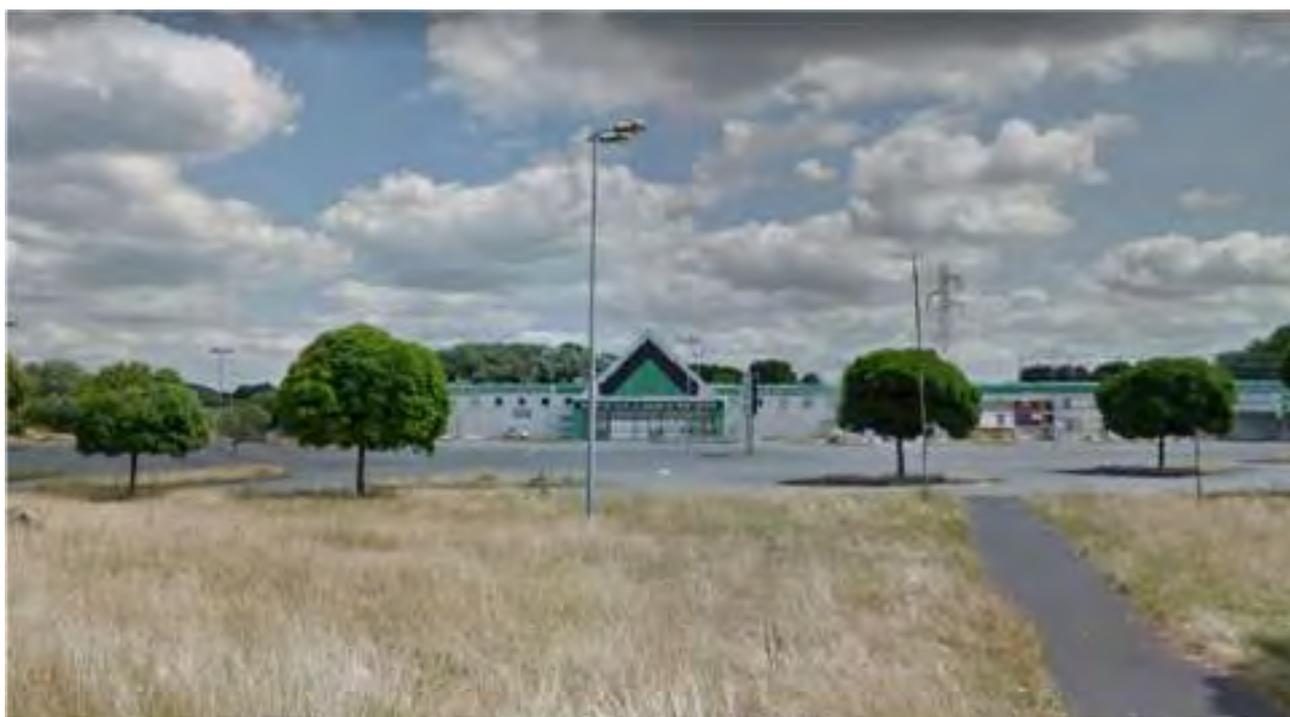
FIGURE 9 : PHOTOGRAPHIE GOOGLE STREET 2015 (SOURCE : GOOGLE MAPS)

En 2015, le magasin Leroy Merlin est fermé.

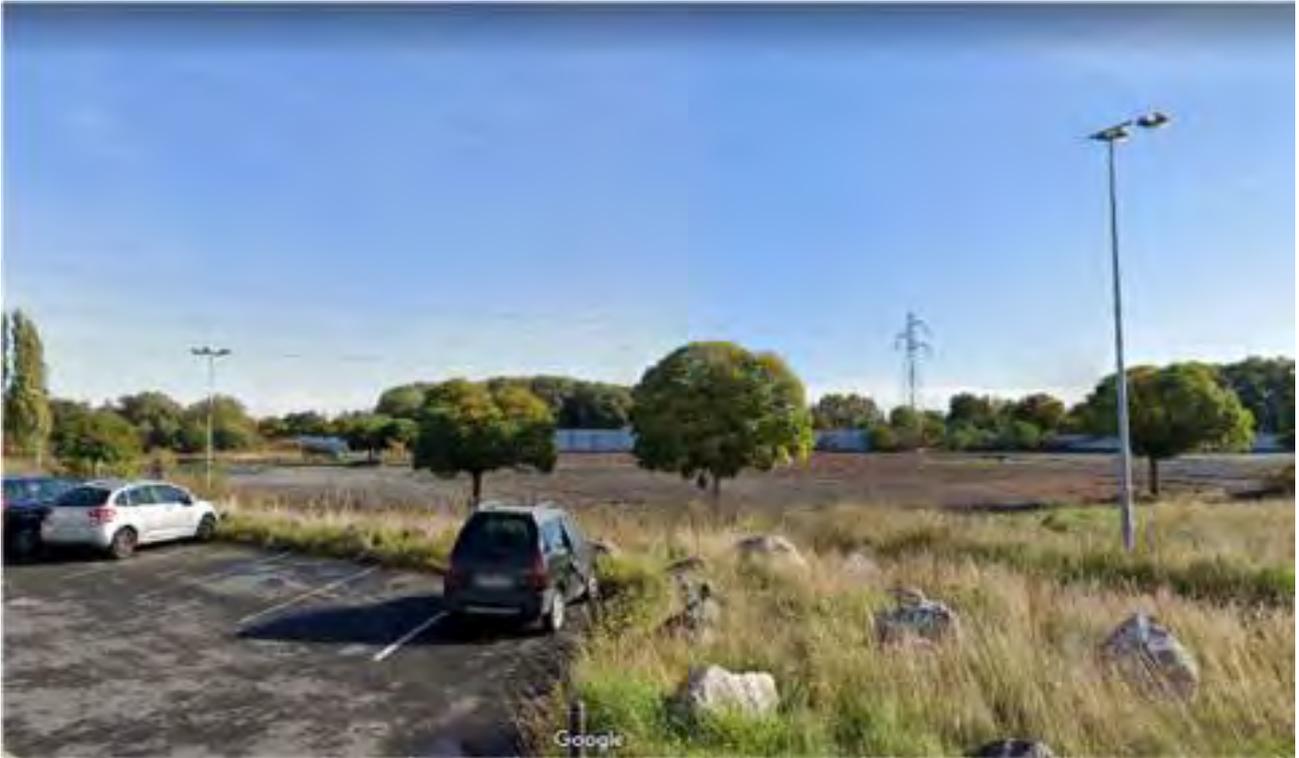
FIGURE 10 : PHOTOGRAPHIE GOOGLE STREET 2018 (SOURCE : GOOGLE MAPS)

En 2018, le magasin Leroy Merlin est démoli.

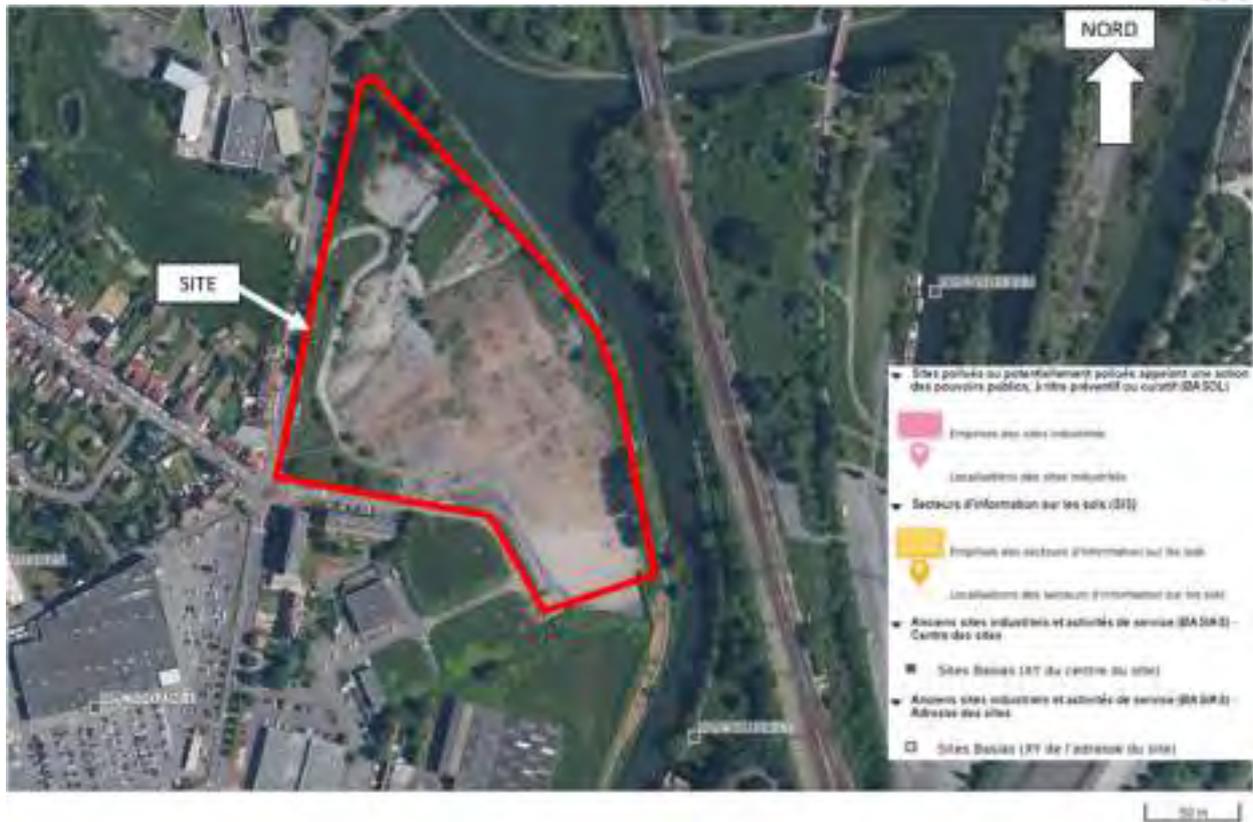
D'après les informations obtenues auprès des sources consultées, le site n'a accueilli aucun terrain répertorié BASIAS ou BASOL et ne fait pas partie d'un SIS.

FIGURE 11 : LOCALISATION DU SITE / BASIAS / BASOL / SIS (SOURCE : GEORISQUES)
