▶▶ **Projet objet de la demande :**
**Projet d'aménagement d'un ensemble de logements
individuels et collectifs**
Rue du Dr Lequien et rue d'Auby
59500 DOUAI

Etude Faune Flore & Zone Humides SOCOTEC de 2022

ETUDE FAUNE-FLORE ET ZONES HUMIDES

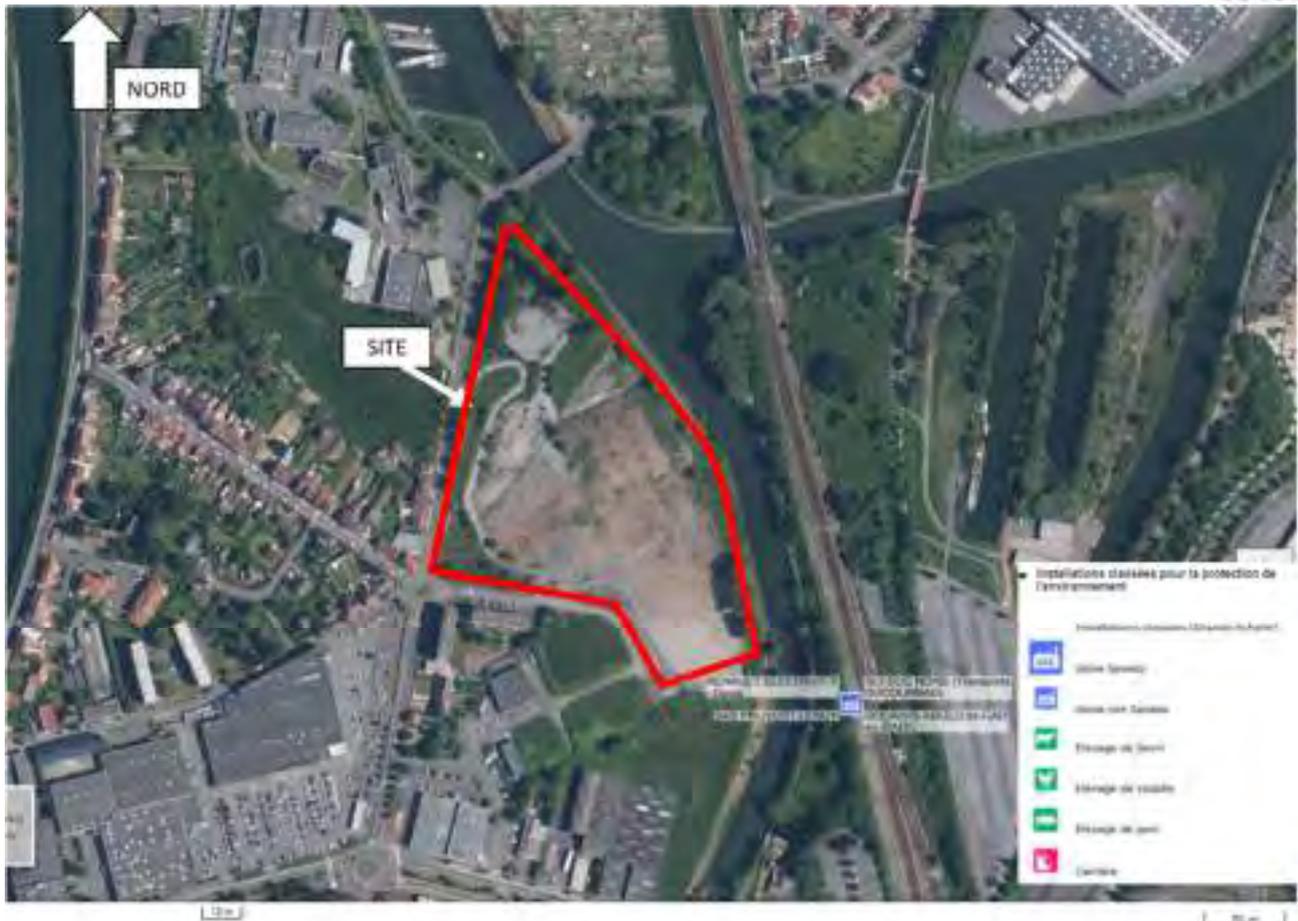
FIGURE 12 : LOCALISATION DU SITE / ICPE (SOURCE : GEORISQUES)

D'après le site internet GEORISQUES, le site n'est pas soumis à la réglementation des Installations Classées pour la Protection de l'Environnement. Historique des activités et procédés

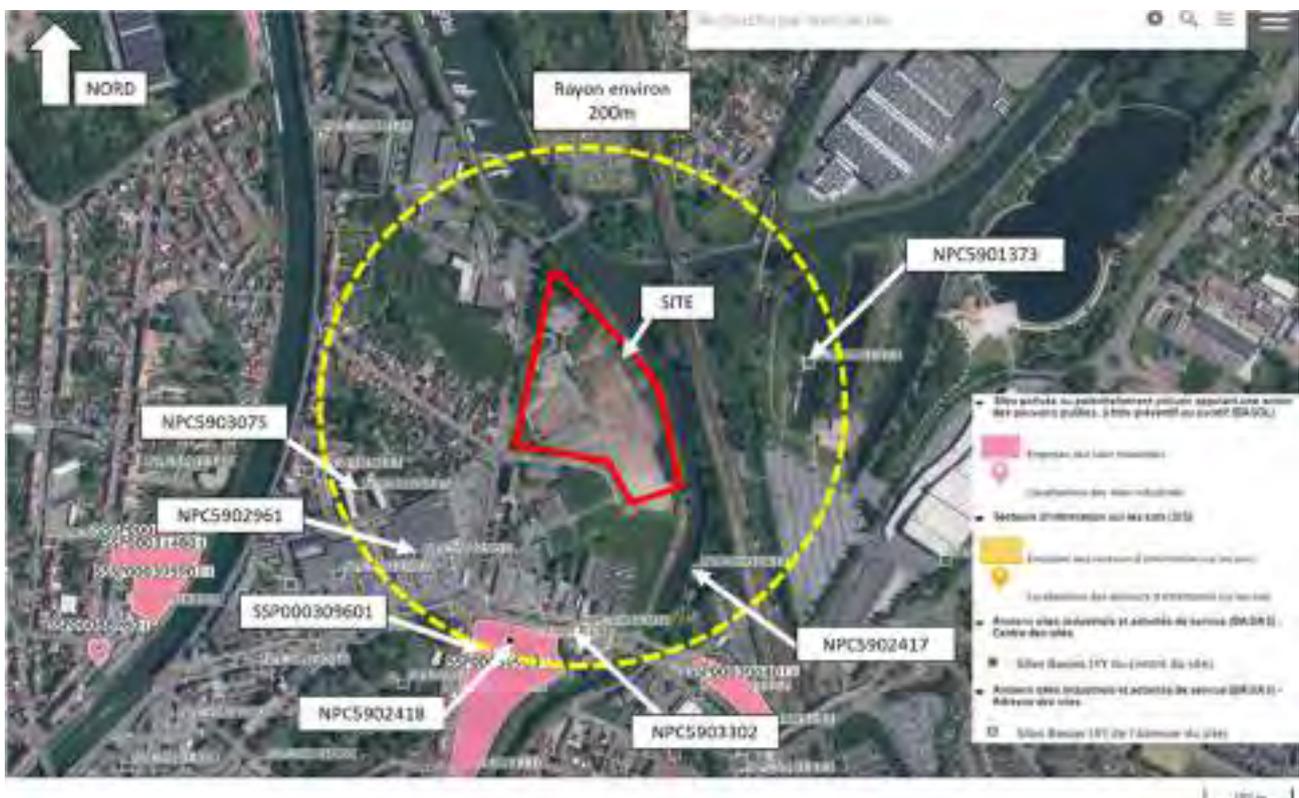
FIGURE 13 : LOCALISATION DES SITES BASIAS/BASOL ET ACTIVITES A RISQUES SITUES A PROXIMITE DU SITE D'ETUDE (RAYON DE 200M) (SOURCE : GEORISQUES)

Compte tenu de la distance des installations recensées, de la nature des activités réalisées et de leur configuration, le risque de transfert d'une éventuelle contamination issue de ces sites vers le site d'étude est jugée négligeable.

Les activités recensées sont listées dans le tableau suivant et/ou localisées en Figure 13 et Figure 14 ci-après.

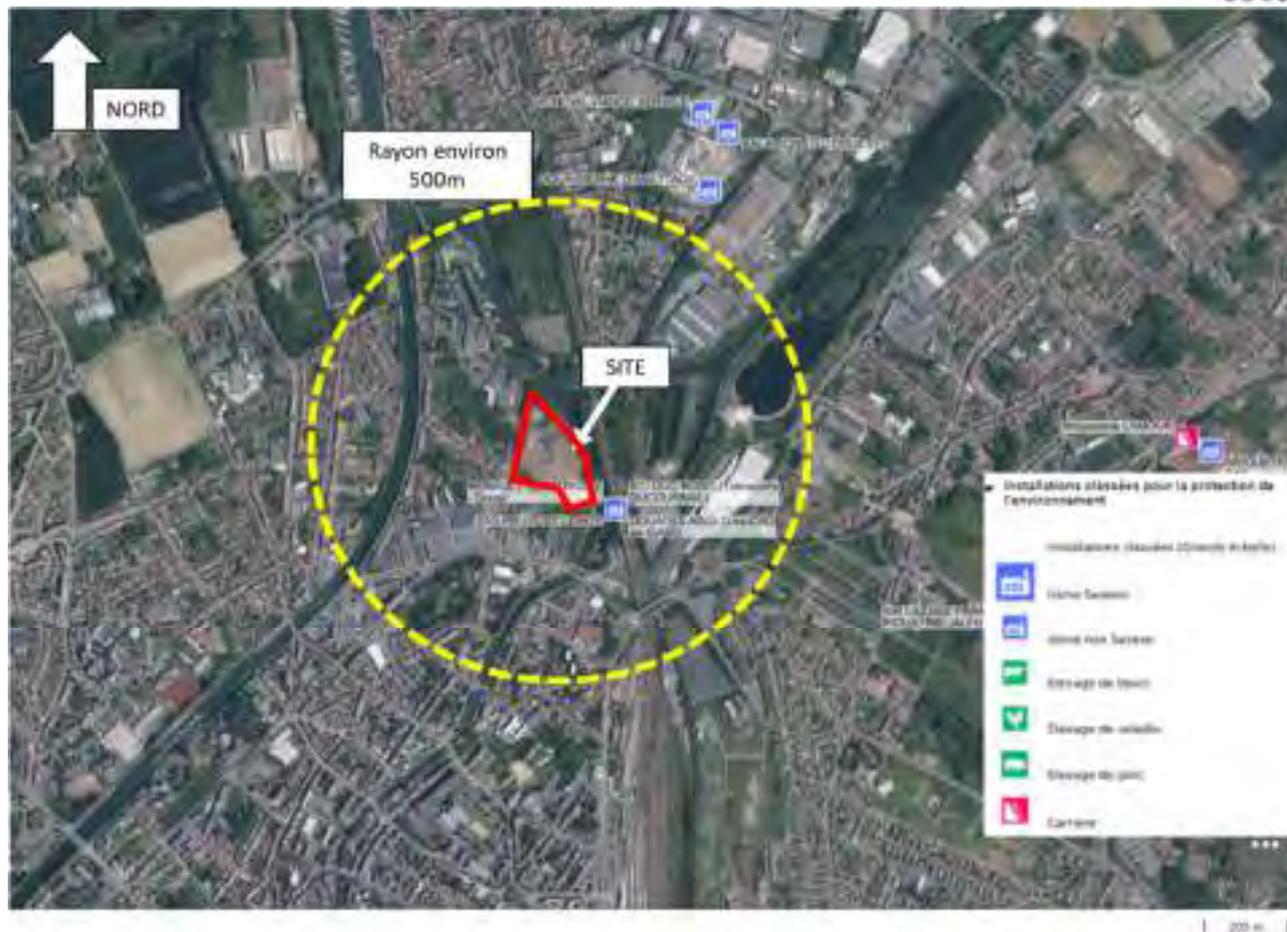
FIGURE 14 : LOCALISATION DES ICPE (A ENREGISTREMENT OU AUTORISATION) DANS UN RAYON DE 500M AUTOUR DU SITE (SOURCE : GEORISQUES)

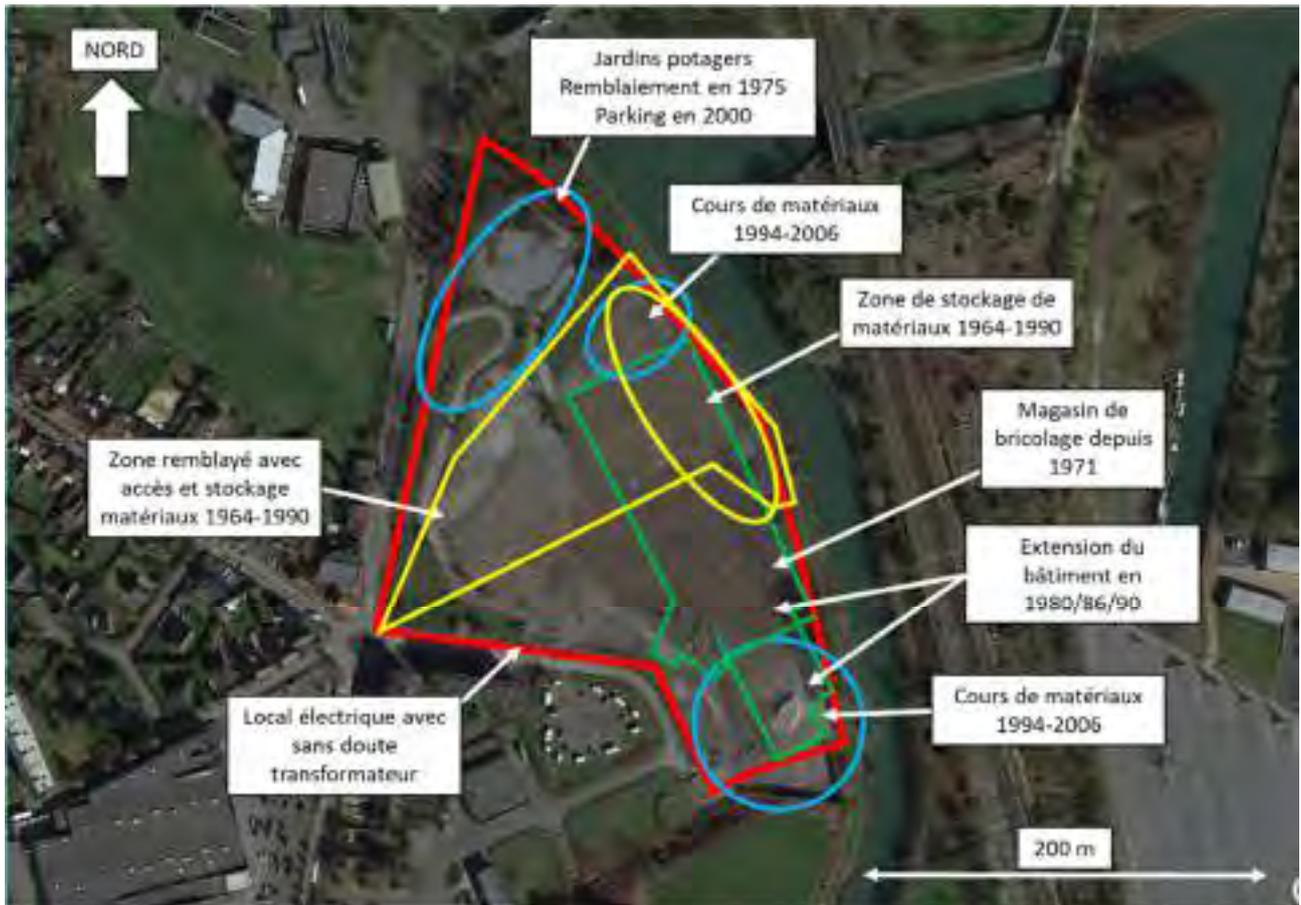
Source	Localisation	Profondeur	Composés traceurs	Actuelle ou passée
Nord et centre du site : stockage de matériaux Magasin de bricolage avec stockage en extérieur et voiries, parking		2m à 3m maximum (pas d'ouvrage enterré recensé)	(arsenic, cadmium, chrome, cuivre, nickel, plomb, zinc, mercure) Hydrocarbures totaux C10-C40 Hydrocarbures Aromatiques Polycycliques (HAP) Solvants Monoaromatiques / BTEX Solvants chlorés PCB	Passée

FIGURE 15 : LOCALISATION DES ACTIVITES / INSTALLATIONS POTENTIELLEMENT POLLUANTES / PRATIQUES / ACCIDENTS POUVANT ETRE A L'ORIGINE D'UNE CONTAMINATION POTENTIELLE

Les activités ou installations potentiellement polluantes actuelles ou passées, et toutes pratiques (gestion des déchets, rejets maîtrisés ou non, etc...) pouvant être à l'origine d'une pollution potentielle des milieux sont recensées dans le tableau ci-après et sont localisées sur le plan en Figure 15.

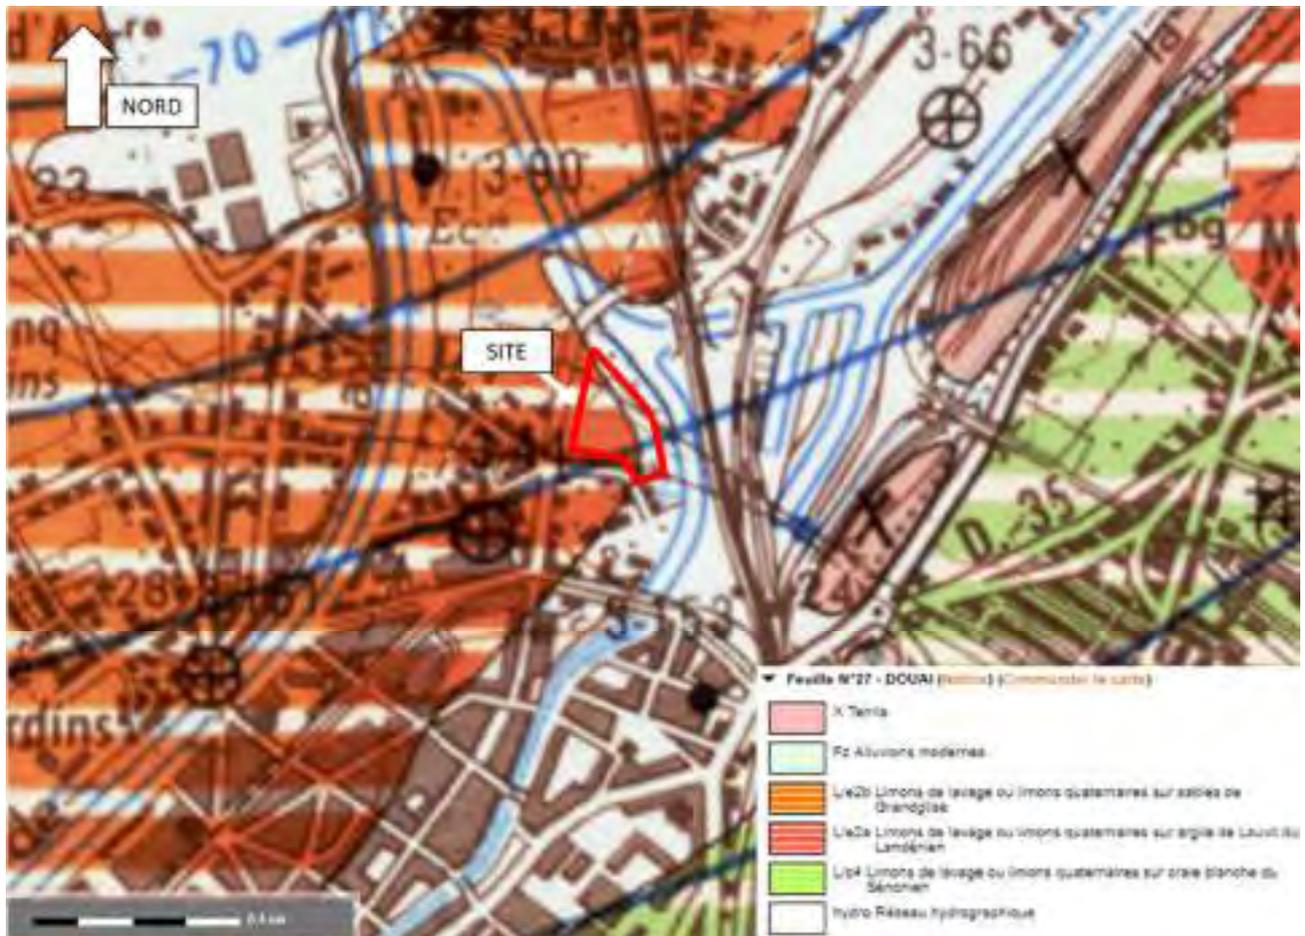
FIGURE 16 : EXTRAIT DE LA CARTE GEOLOGIQUE AU 1/50 000 (ECHELLE MODIFIEE) DE LA REGION DE DOUAI (SOURCE : INFOTERRE)

L'extrait de la carte géologique est présenté ci-après, en Figure 16.

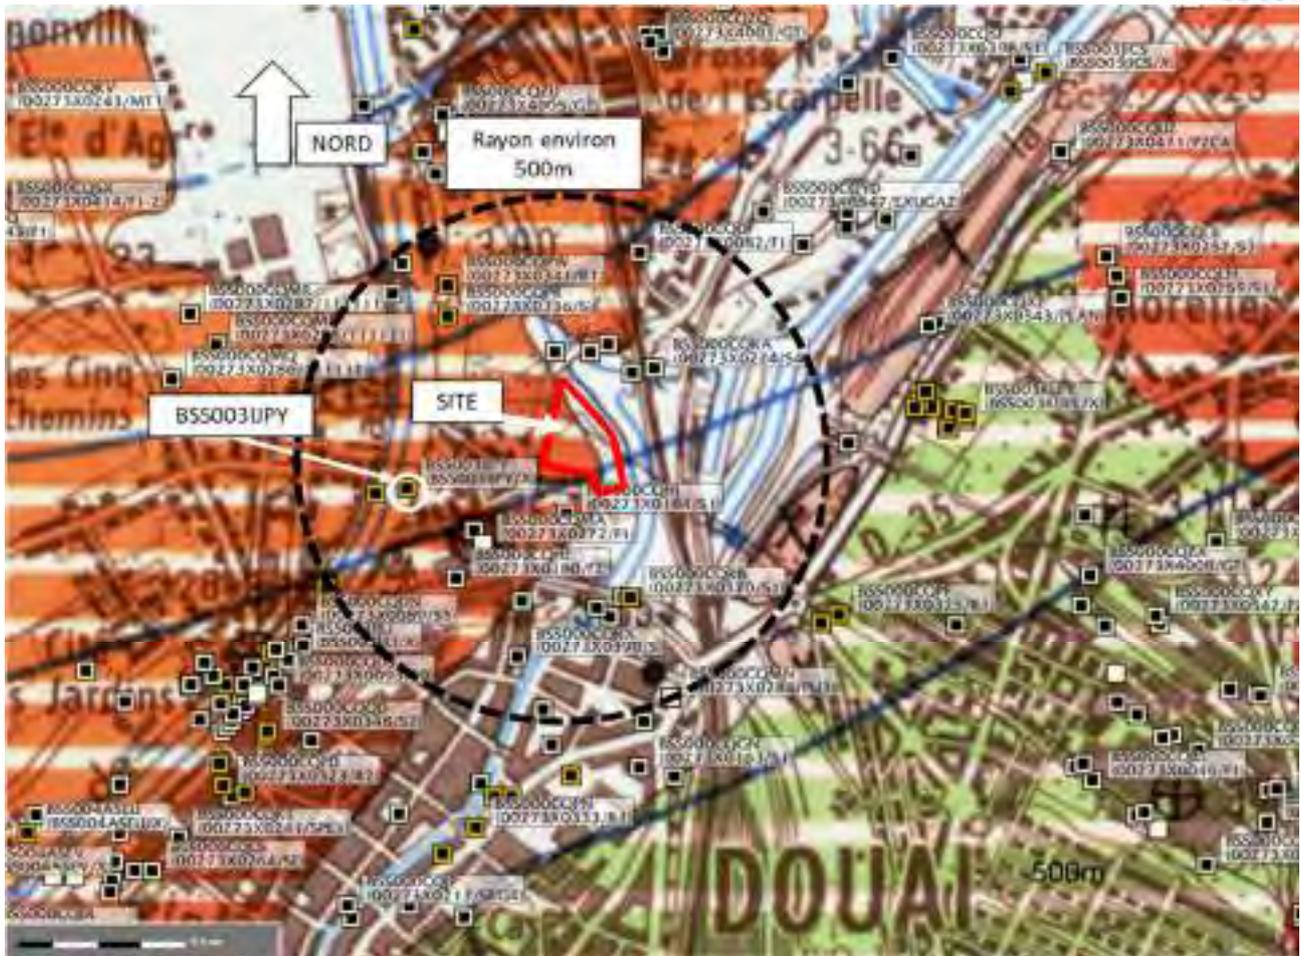
La base de données InfoTerre du BRGM ne répertorie aucun ouvrage de la Banque de Données du Sol et du Sous-sol (BSS) au droit du site, comme le montre la Figure 17.

FIGURE 17 : LOCALISATION DES POINTS BSS DANS UN RAYON DE 500M (SOURCE : INFOTERRE)

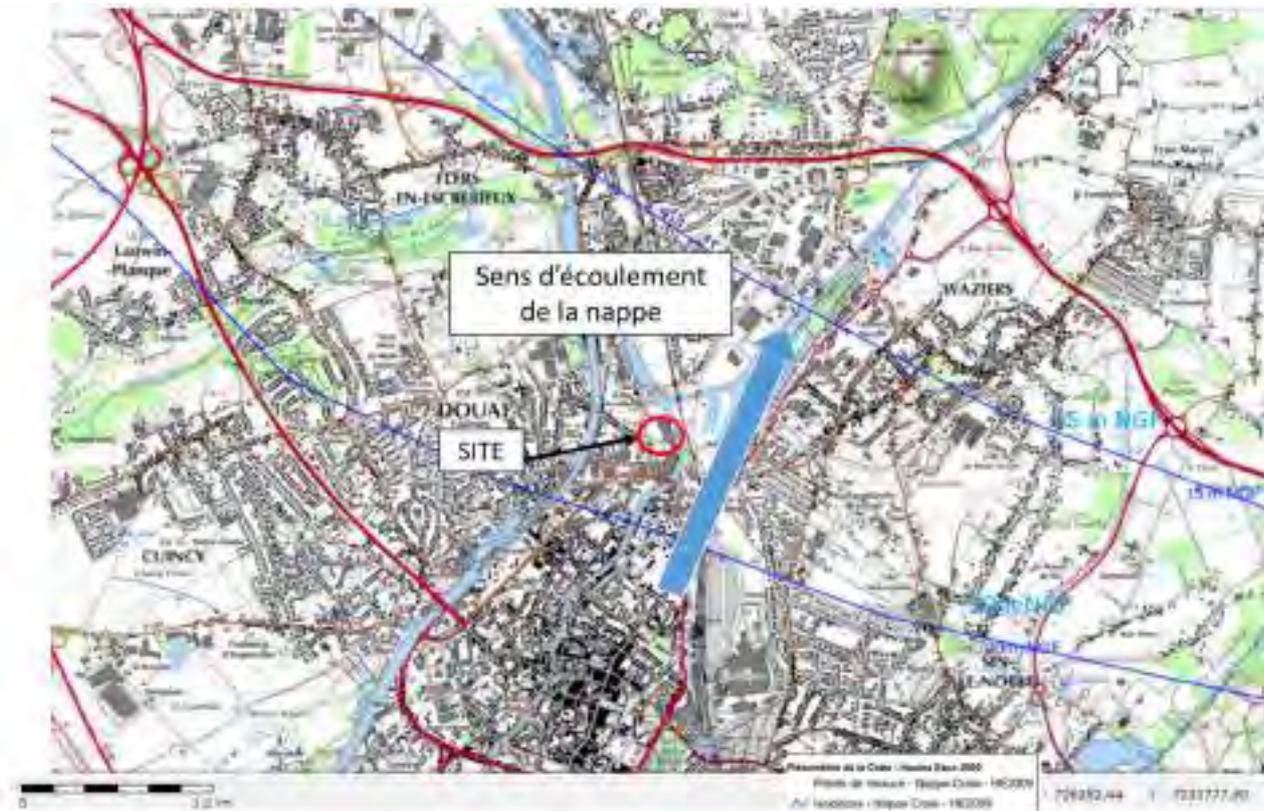
Selon le système d'information pour la gestion des eaux souterraines Nord Pas de Calais, le toit de la première nappe est localisé entre 15 et 20 m NGF de profondeur au droit du site, soit à une profondeur comprise entre 2 et 7 m de profondeur au droit du site. Le sens d'écoulement de la nappe est de direction Nord-Est.

FIGURE 19 : CARTE PIEZOMETRIQUE DE LA NAPPE DE LA CRAIE (HAUTES EAUX 2009 / SIGES NORD PAS DE CALAIS)

Considérant la profondeur supposée des eaux souterraines et l'absence de couverture perméable qui la séparerait de la surface (sables), les eaux souterraines sont considérées comme **vulnérables**.

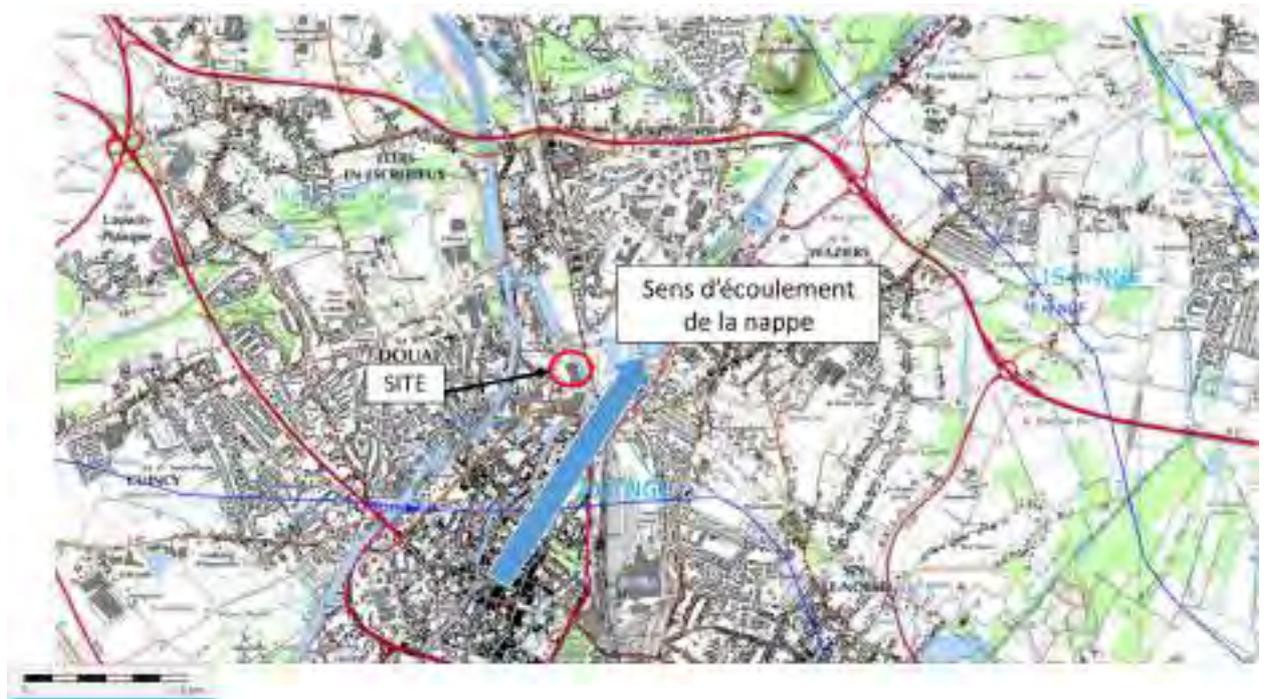
FIGURE 20 : CARTE PIEZOMETRIQUE DE LA NAPPE DE LA CRAIE (BASSES EAUX 2009 / SIGES NORD PAS DE CALAIS)

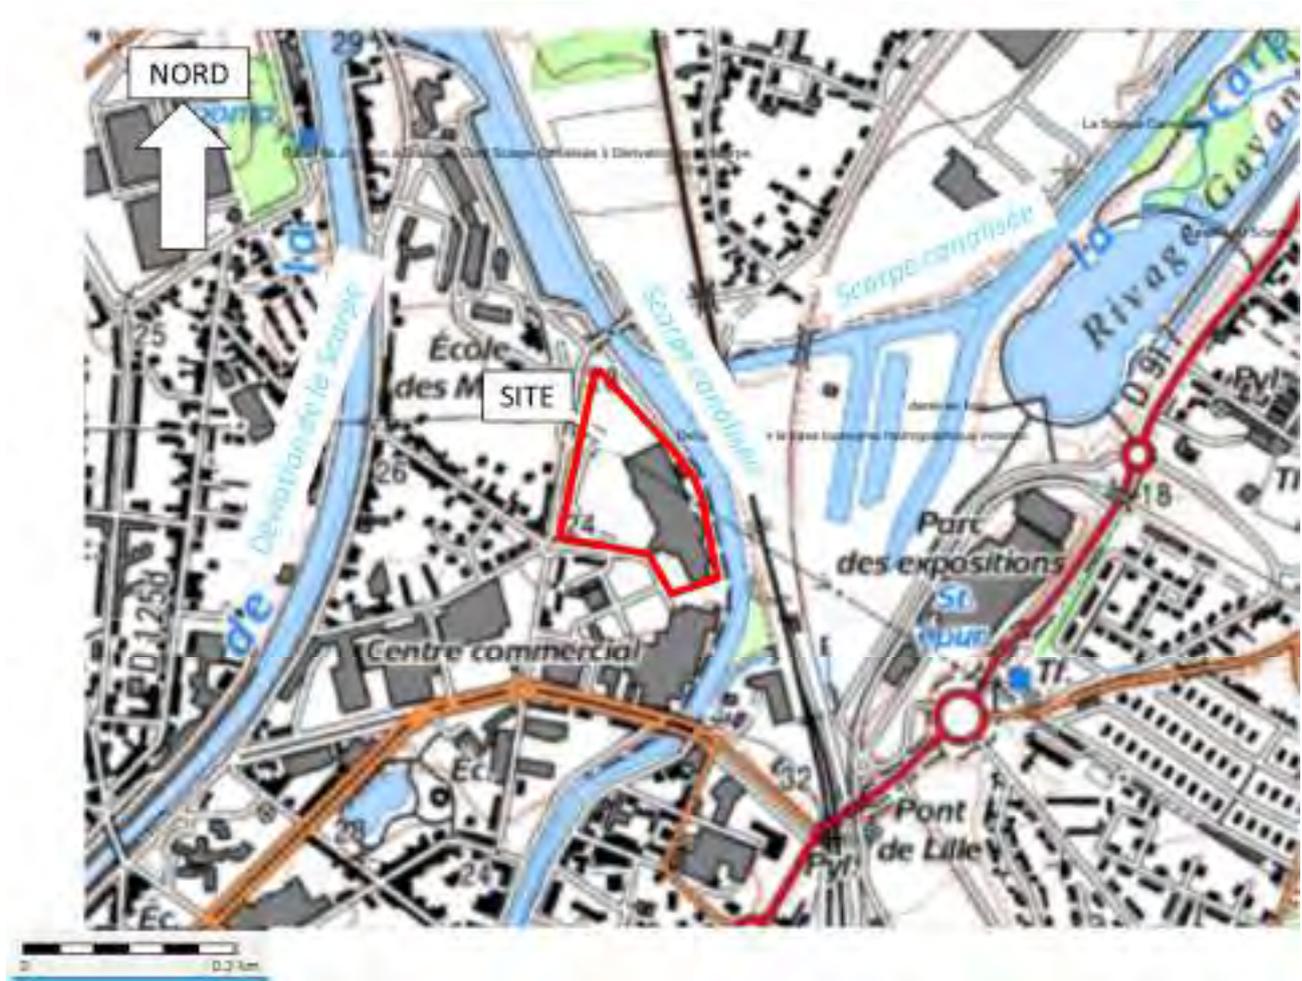
Il est à noter la présence de la Déviation de la Scarpe Canalisée à environ 500 m à l'Ouest du site.

FIGURE 22 : PRESENTATION DU CONTEXTE HYDROLOGIQUE DE LA ZONE (SOURCE : SIGES NORD PAS DE CALAIS)

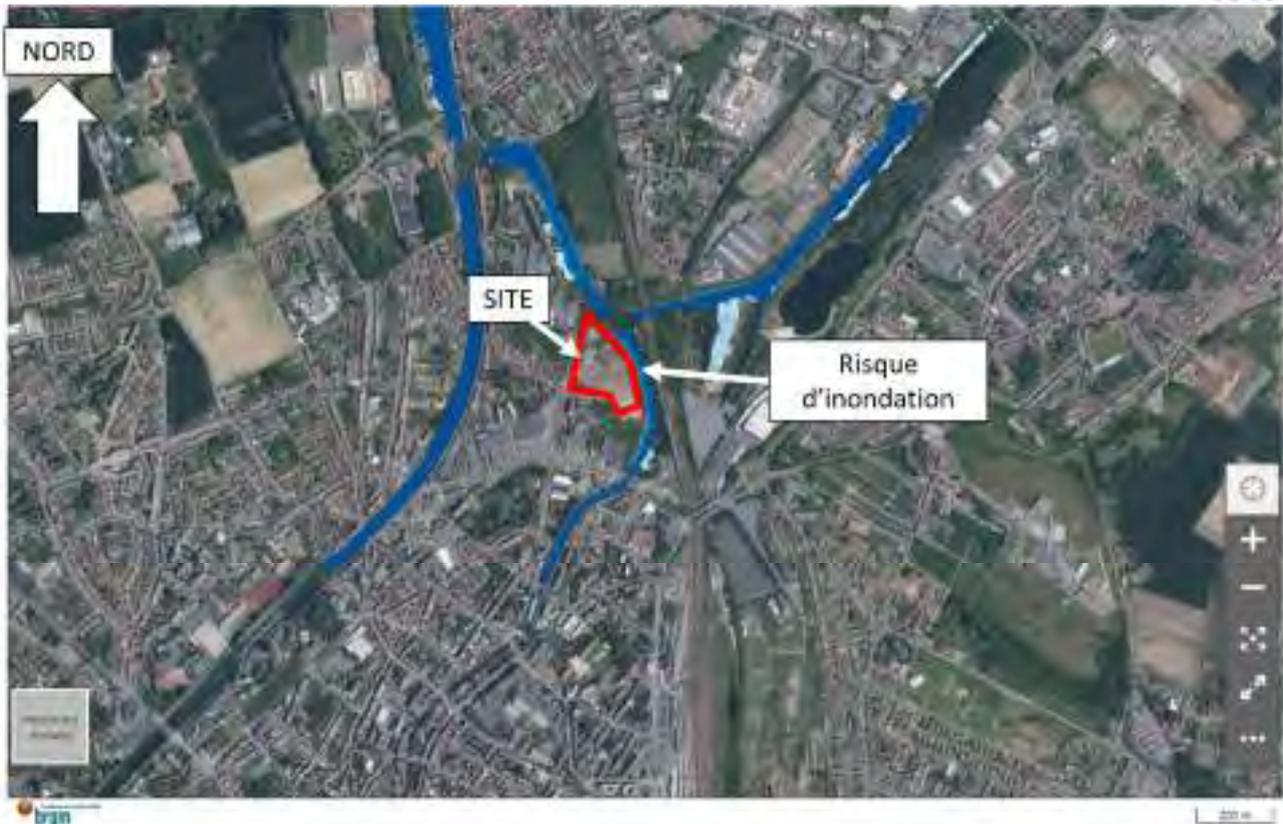
La commune de Douai est soumise au Plan de Prévention des Risques Inondation (PPRI). Le site est à proximité de la zone d'inondation de la Scarpe Canalisée, comme le montre la figure 22.

FIGURE 23 : PLAN DE PREVENTION DES RISQUES INONDATION DE LA VILLE DE DOUAI (SOURCE : GEORISQUES)

Considérant la proximité immédiate du site d'eaux superficielles (Scarpe Canalisée), ces dernières sont considérées comme **vulnérables**.

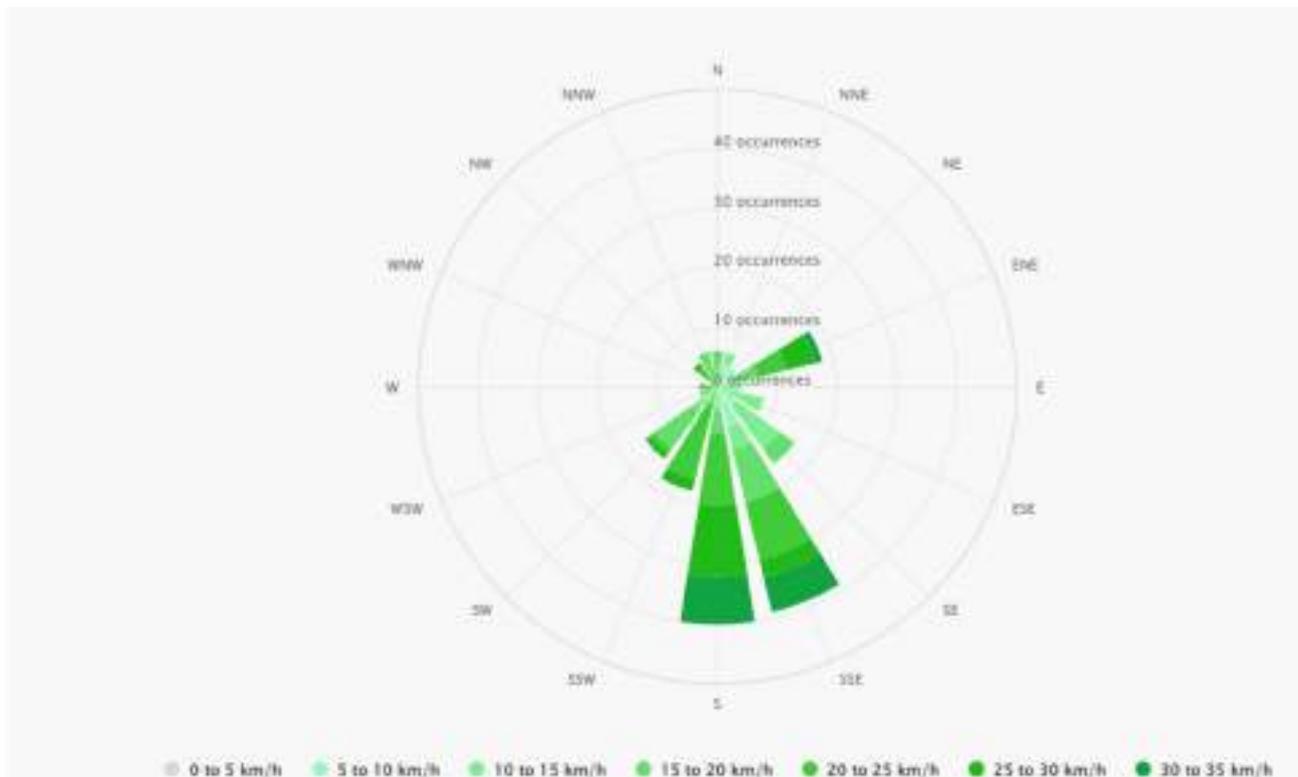
Les vents dominants au droit de la station météorologique de Douai sont des vents du sud.

FIGURE 24 : DISTRIBUTION DES VENTS AU DROIT DE LA STATION DOUAI (SOURCE : METEOBLUE)

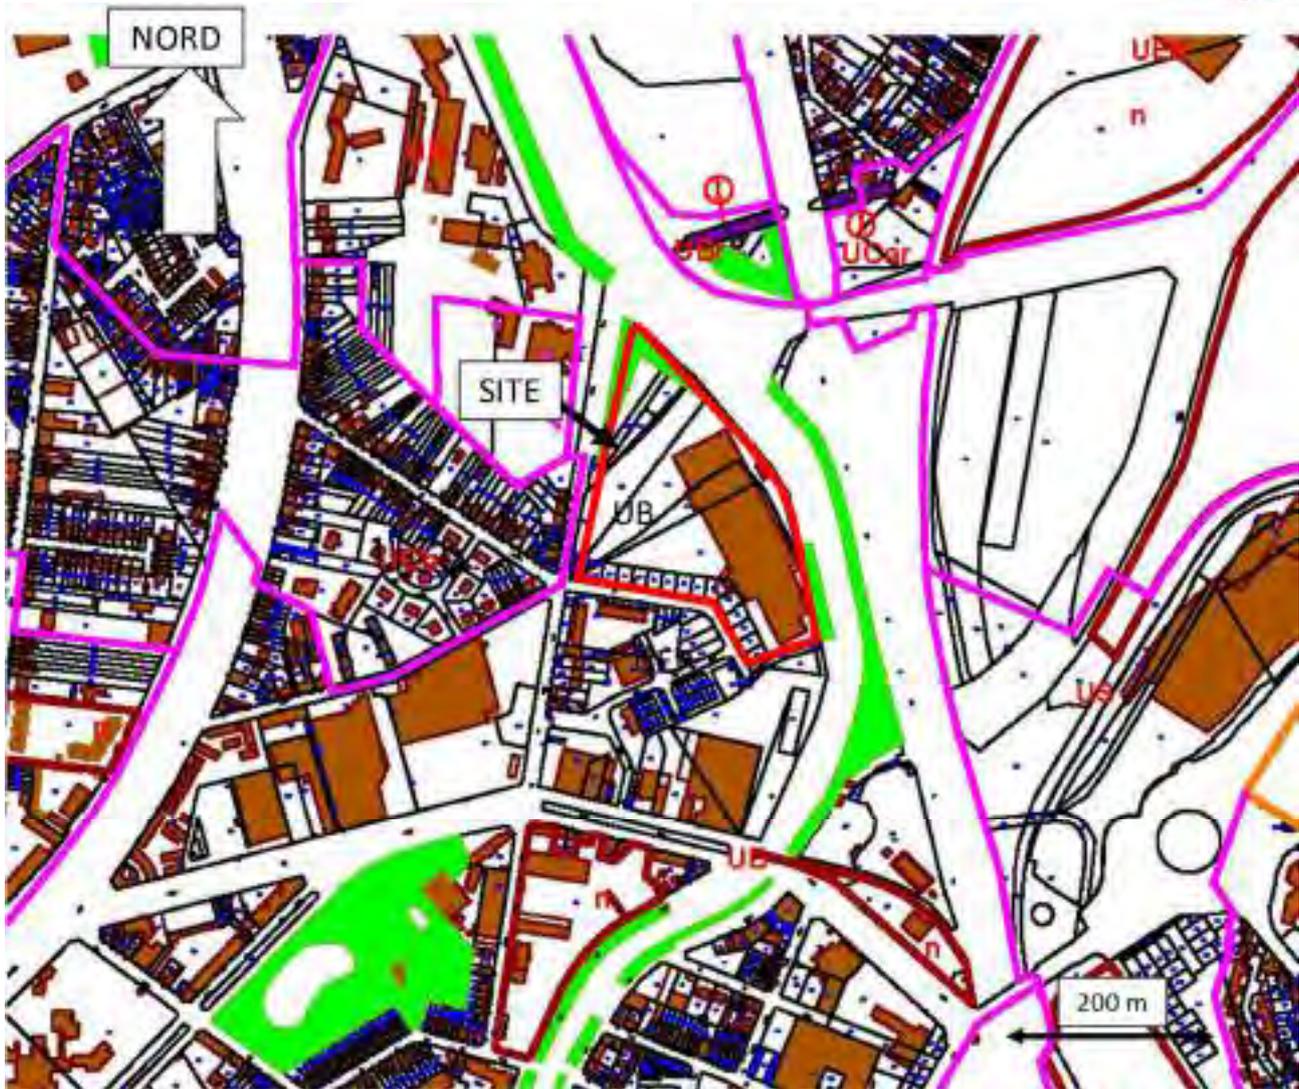
Le site est implanté dans une zone notée UB au Plan Local d'Urbanisme de la ville de Douai. Il s'agit de la zone urbaine mixte périphérique du centre. Elle est constituée par les quartiers des boulevards compris entre ceux-ci et le centre. Elle peut être confortée par une certaine densification. Elle peut accueillir de l'habitat, des commerces, des services et bureaux et des activités sans risques ni nuisances.

FIGURE 25 : EXTRAIT DU PLU DE LA COMMUNE DE DOUAI (SOURCE : WWW.VILLE-DOUAI.FR)

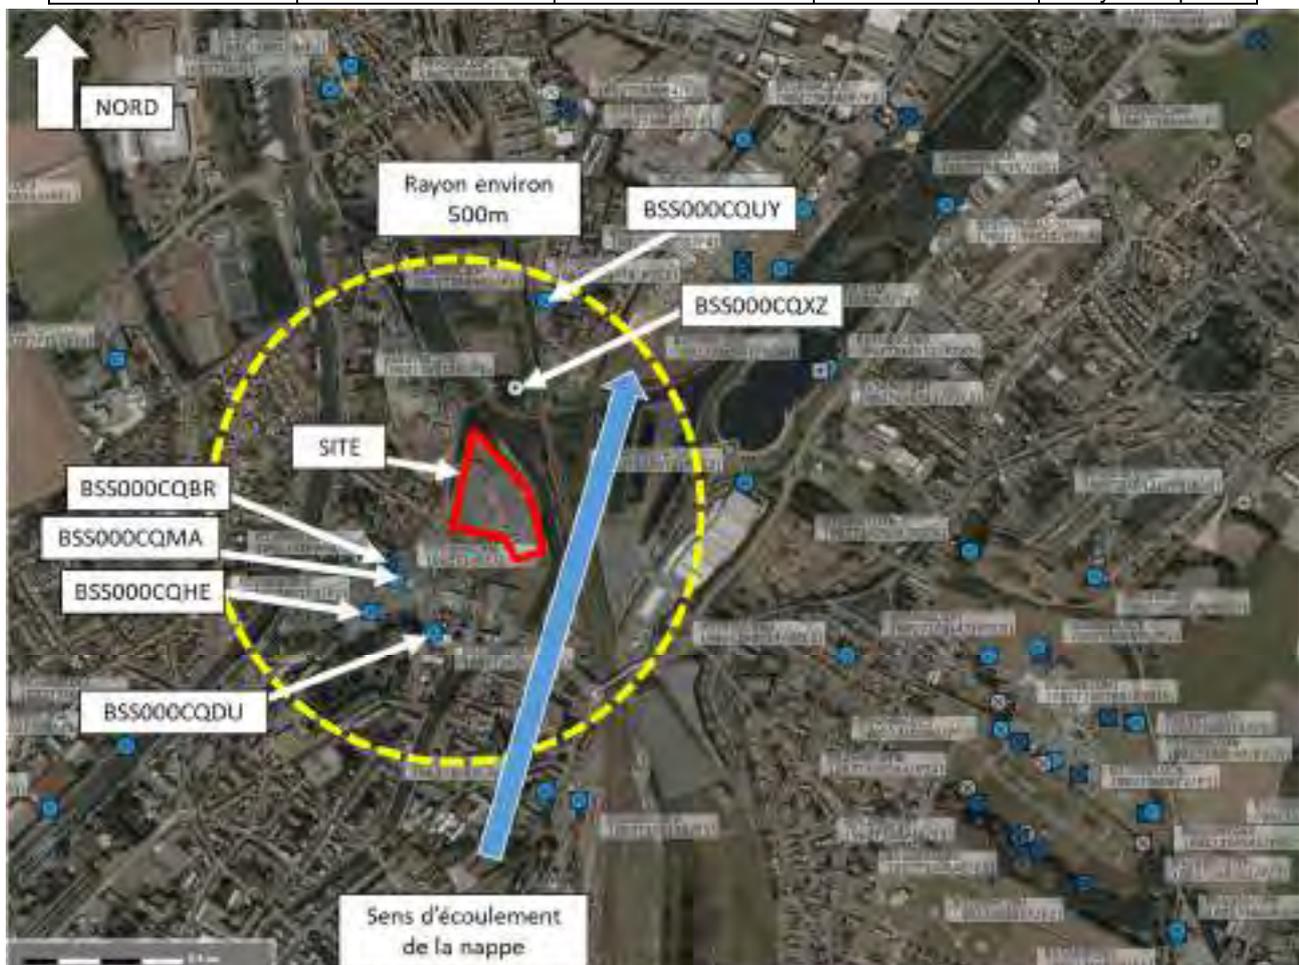
FIGURE 26 : LOCALISATION DES POINTS DE CAPTAGE DES EAUX SOUTERRAINES DANS UN RAYON DE 500M (SOURCE : INFOTERRE)

Ouvrage (altitude)	Référence / usage	Profondeur	Hauteur d'eau / sol	Distance / site Position hydraulique / site
BSS000CQMA (altitude : 28m)	MAISON BREGUET FORAGE USINE 3 RUE BREGUET / eau industrielle	34,96 m	Non renseigné	250 m au Sud-Ouest / Amont hydraulique
BSS000CQHE (altitude : 23 m)	FORAGE N2 DE LA STE CONSTRUCTIONS ELECTRIQUES BREGUET SAUTTER-HARIE / eau industrielle	50 m	9,6 m en août 1962	300 m au Sud-Ouest / Amont hydraulique
BSS000CQDU (altitude : 28 m)	EDF (usine à gaz)	16 m	Non renseigné	300 m au Sud-Ouest / Amont hydraulique
BSS000CQFE (altitude : 19 m)	Site SNCF	3 m	Rebouché en 1957	280m au Nord-du site / Aval hydraulique
BSS000CQDF (altitude : 25m)	Eau industrielle de l'Houillères du bassin du Nord	49,8 m	Non renseigné	500m au Nord-du site / Aval hydraulique

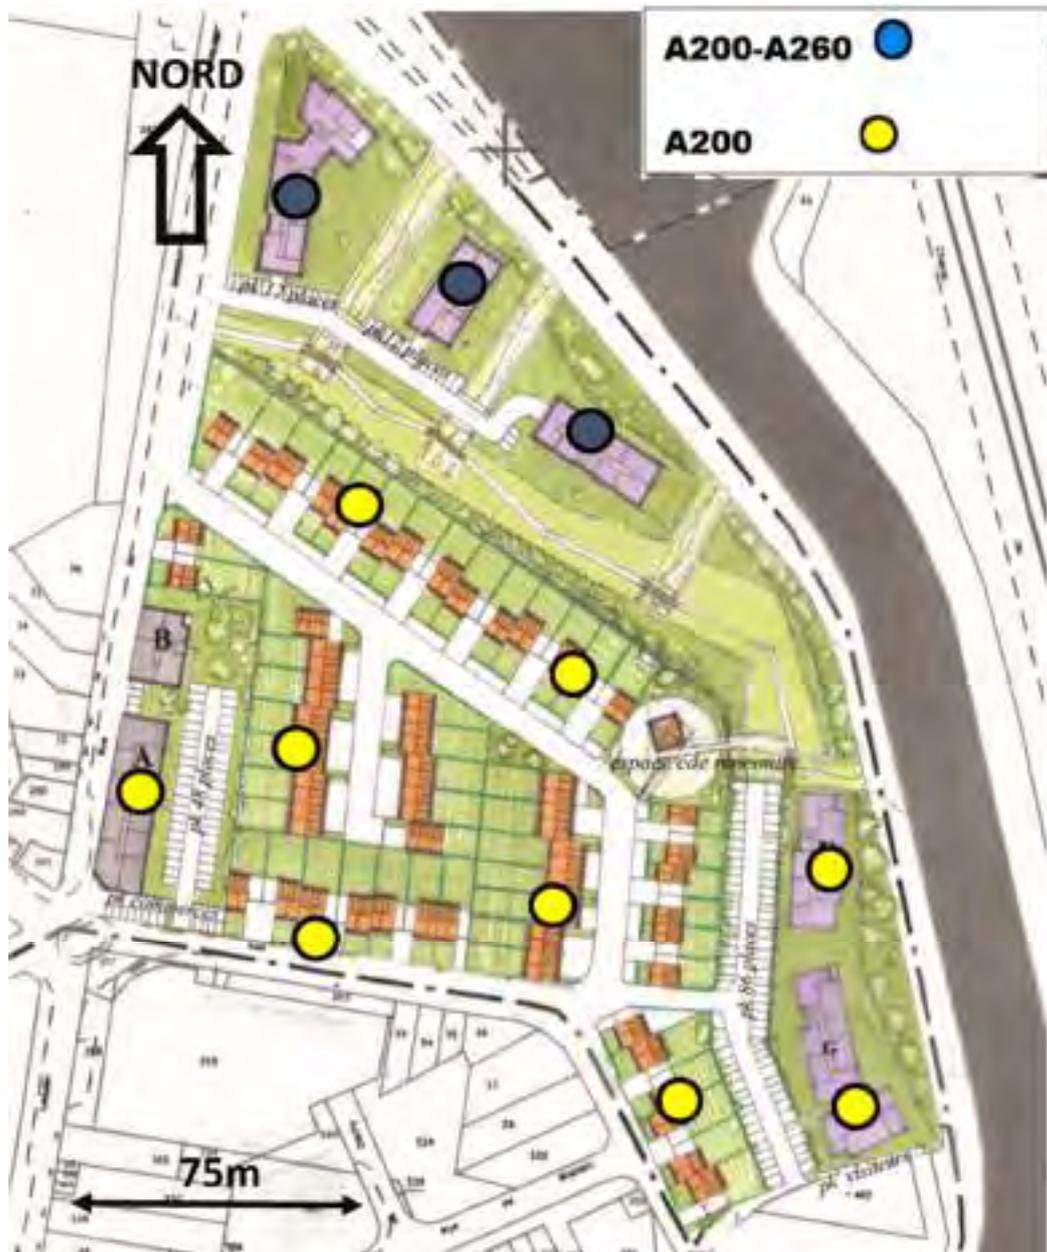
FIGURE 30 : PLAN PREVISIONNEL DES INVESTIGATIONS / PROJET (SOURCE : EDOUARD DENIS)

Source	Localisation	Nombre de sondages / prélèvements	Profondeur	Analyses prévisionnelles	
				HCT C10- C40, HV, HAP, BTEX, COHV, ETM, PCB	Bilan inertes + ETM COHV
SOLS					
Nature des remblais / Anciennes activités	Ensemble du site	12	0 à 3 m	21	3

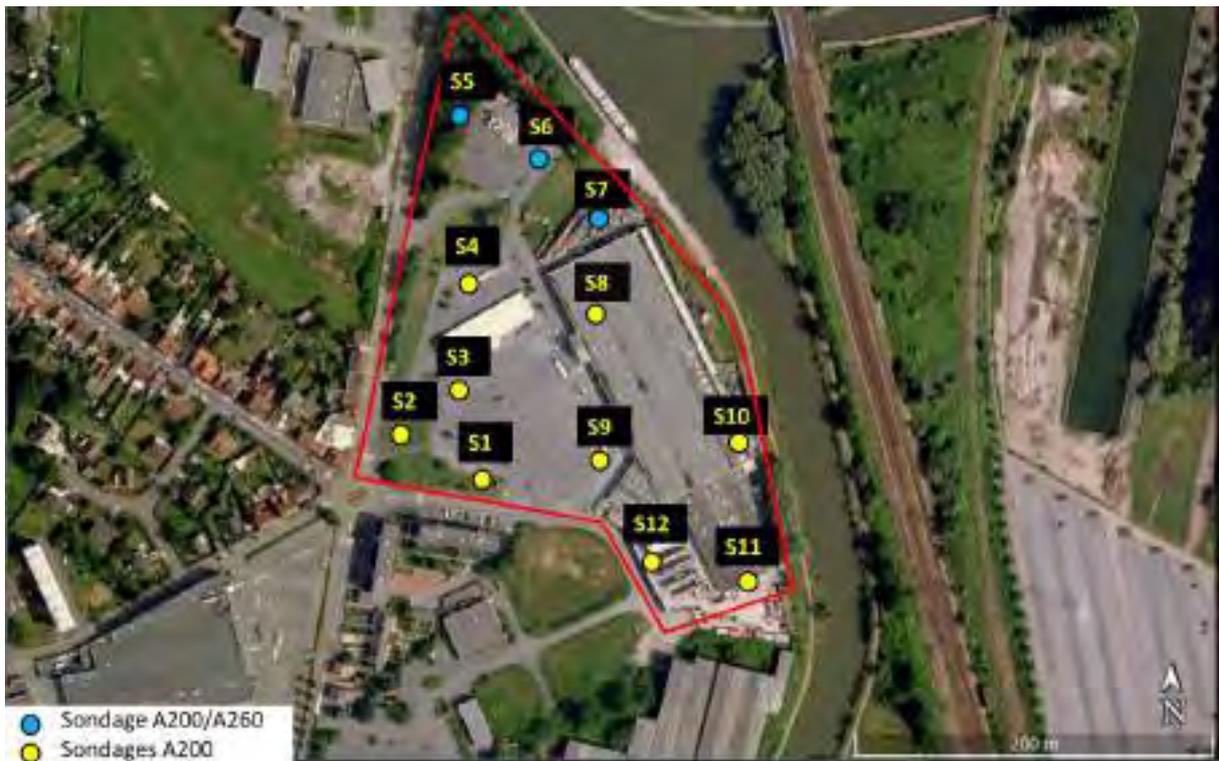
Les investigations de terrains menées par SOCOTEC Environnement sur le milieu sol ont consisté en la réalisation de 12 sondages jusqu'à une profondeur maximale de 2 m.

FIGURE 31 : PLAN DES INVESTIGATIONS SUR LES SOLS (EXISTANT)

Le plan d'investigations sur les sols est présenté en Figure 31 et 32 ci-après.

Le plan d'investigations sur les terres à excaver est présenté en Figure 31 et 32 dans le chapitre 5.3.1.

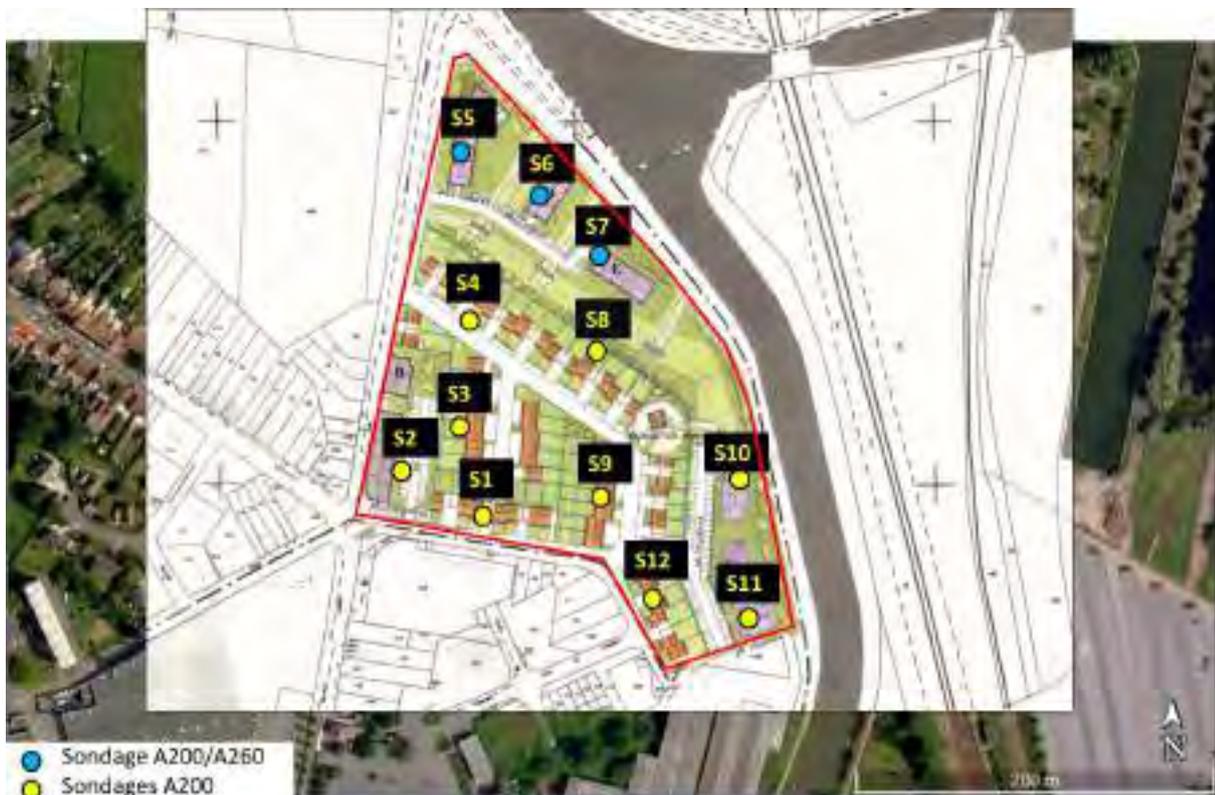
FIGURE 32 : PLAN DES INVESTIGATIONS SUR LES SOLS (PROJET)

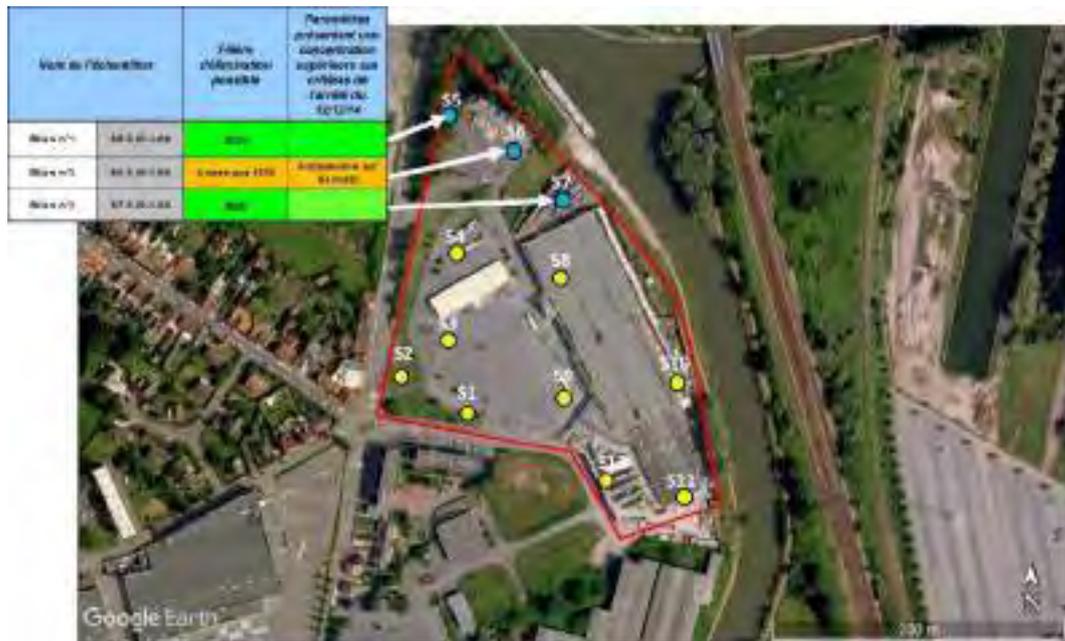
La figure suivante présente les résultats d'analyses et les filières d'élimination associées sur les terres à excaver :

FIGURE 35 : REPRESENTATION CARTOGRAPHIQUE DES RESULTATS D'ANALYSES ISDI / EXISTANT

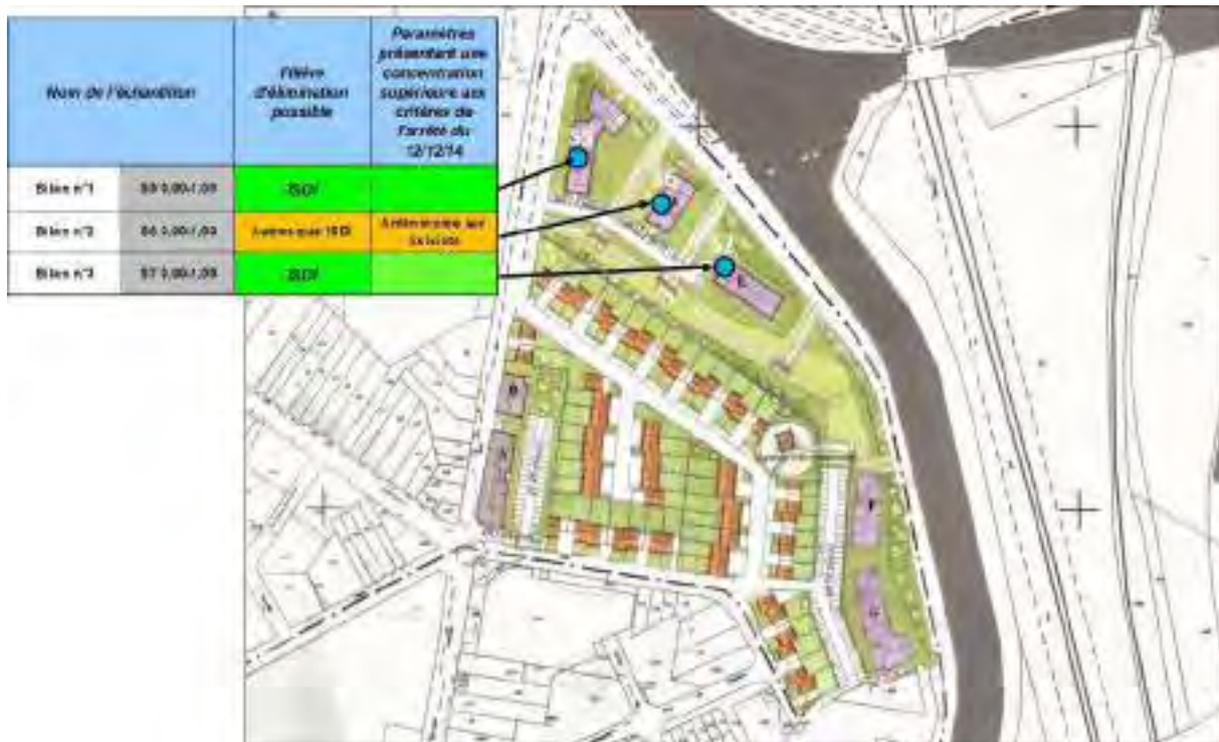
FIGURE 36 : REPRESENTATION CARTOGRAPHIQUE DES RESULTATS D'ANALYSES ISDI / PROJET

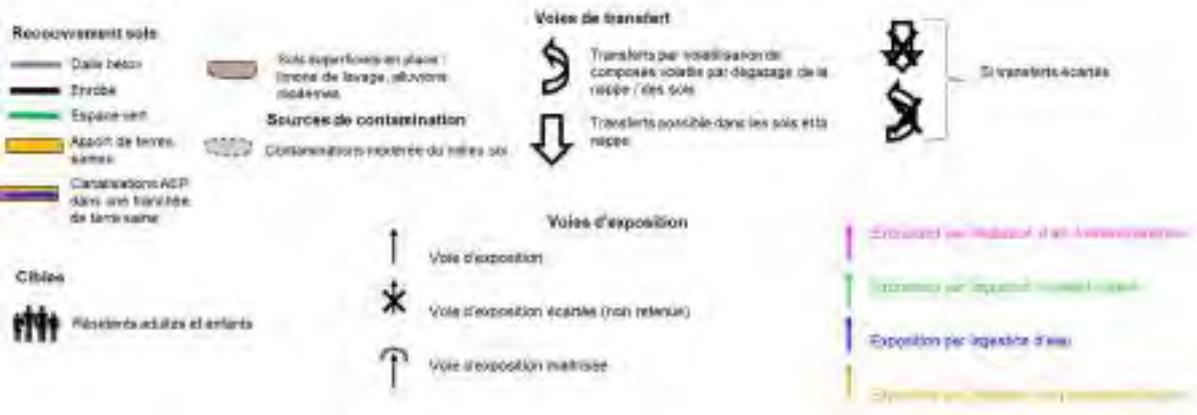
La synthèse des éléments précités est représentée sur le schéma conceptuel en Figure 37 ci-après.

FIGURE 37 : SCHEMA CONCEPTUEL DU SITE (PROJET)

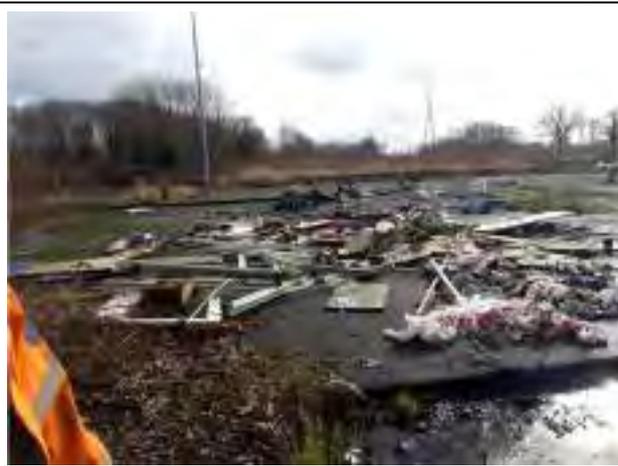
Photographie 4 : Ancien parking avec déchets inertes

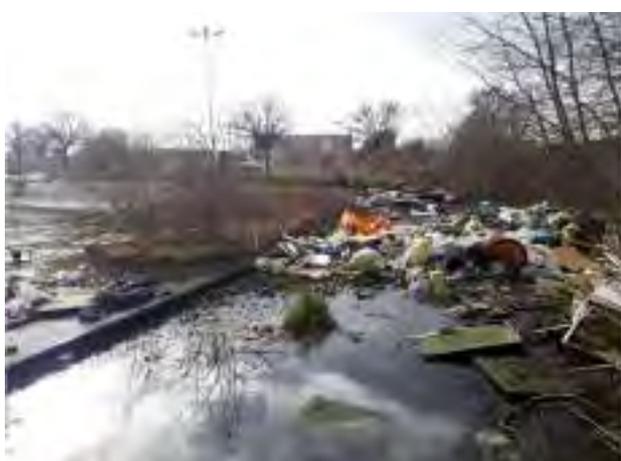
Photographie 5 : Ancien parking avec déchets inertes

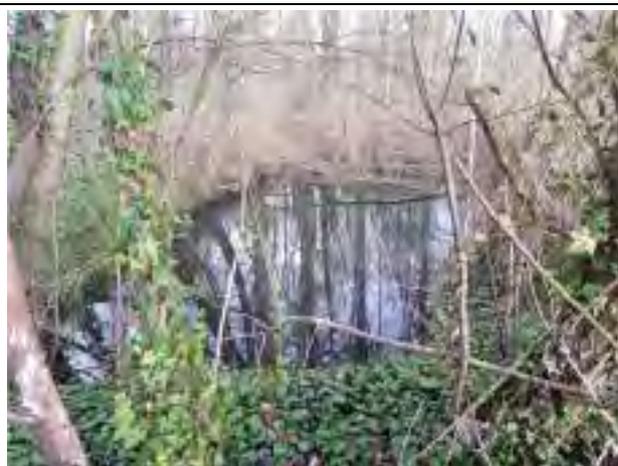
Photographie 6 : Bassin de rétention d'eau en limite Ouest du site
